DOSSIER DE DIAGNOSTICS TECHNIQUES

Référence : 35414 13.02.20 Me SABOURIN / [REDACTED]

Bien : **Maison**
Adresse : **2 rue du Soleil
66730 LE VIVIER**
Numéro de lot : -
Référence Cadastre : **C - 416 912**

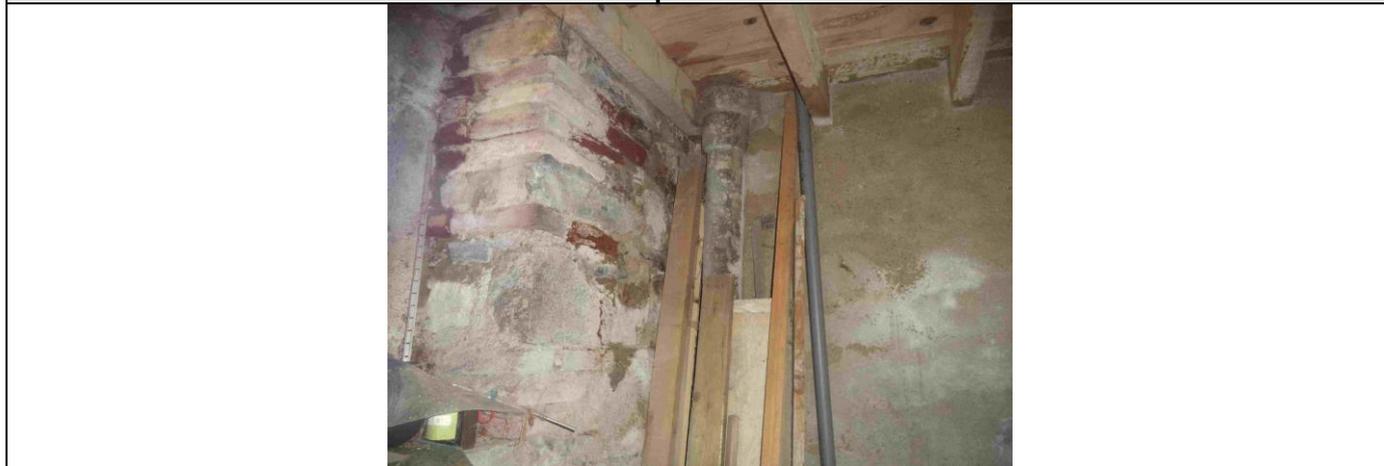
ELEMENT : Conduit de fluide

Nom du client	Numéro de dossier	Pièce ou local
Maître SABOURIN /	35414 13.02.20 Me SABOURIN /	RDC - Garage n°2
Matériau	Date de prélèvement	Nom de l'opérateur
Amiante ciment		PIDOLLE Jérôme
Localisation	Résultat	
Conduit de fluide - angle A/B	Présence d'amiante	
Résultat de la grille d'évaluation		
Evaluation périodique		
Emplacement

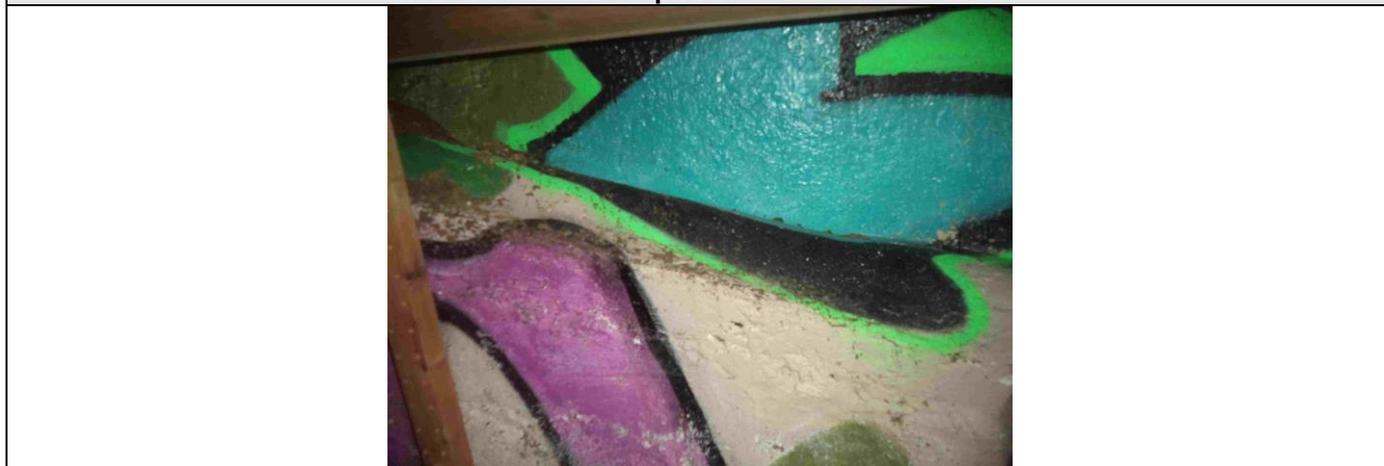
ELEMENT : Conduit de fluide

Nom du client	Numéro de dossier	Pièce ou local
Maître SABOURIN /	35414 13.02.20 Me SABOURIN /	RDC - Garage n°1
Matériau	Date de prélèvement	Nom de l'opérateur
Amiante ciment		PIDOLLE Jérôme
Localisation	Résultat	
Conduit de fluide - D	Présence d'amiante	
Résultat de la grille d'évaluation		
Evaluation périodique		
Emplacement

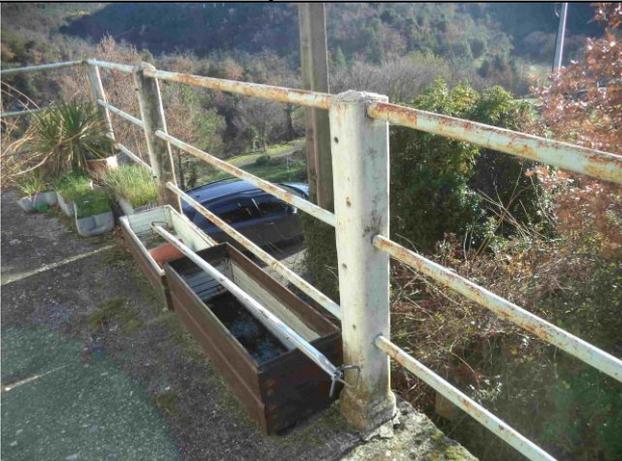
ELEMENT : Poteaux		
Nom du client	Numéro de dossier	Pièce ou local
Maître SABOURIN /	35414 13.02.20 Me SABOURIN /	1er - Terrasse
Matériau	Date de prélèvement	Nom de l'opérateur
Amiante ciment		PIDOLLE Jérôme
Localisation		Résultat
Poteaux		Présence d'amiante
Résultat de la grille d'évaluation		
Evaluation périodique		
Emplacement

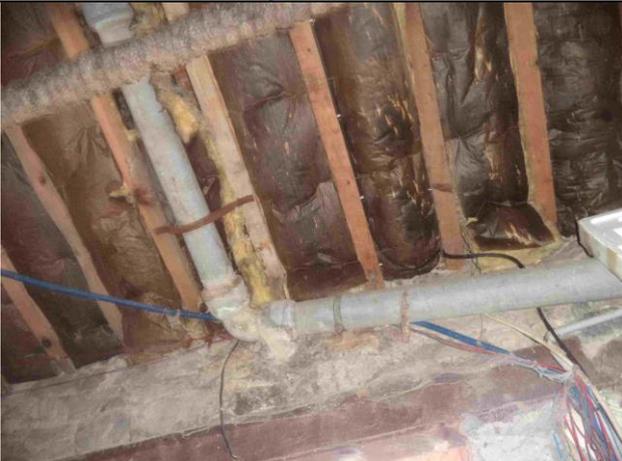
ELEMENT : Conduit de fluide		
Nom du client	Numéro de dossier	Pièce ou local
Maître SABOURIN /	35414 13.02.20 Me SABOURIN /	RDC - Garage n°2
Matériau	Date de prélèvement	Nom de l'opérateur
Amiante ciment		PIDOLLE Jérôme
Localisation		Résultat
Conduit de fluide - A		Présence d'amiante
Résultat de la grille d'évaluation		
Evaluation périodique		
Emplacement

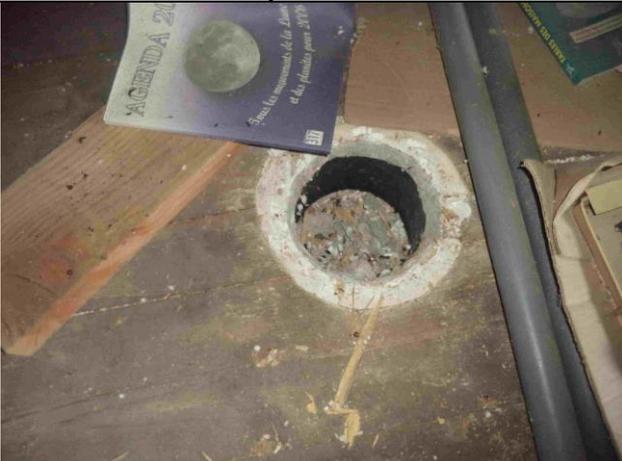
ELEMENT : Conduit de fluide

Nom du client	Numéro de dossier	Pièce ou local
Maître SABOURIN /	35414 13.02.20 Me SABOURIN /	2ème - Grenier
Matériau	Date de prélèvement	Nom de l'opérateur
Amiante ciment		PIDOLLE Jérôme
Localisation		Résultat
Conduit de fluide - Sol		Présence d'amiante
Résultat de la grille d'évaluation		
Evaluation périodique		
Emplacement

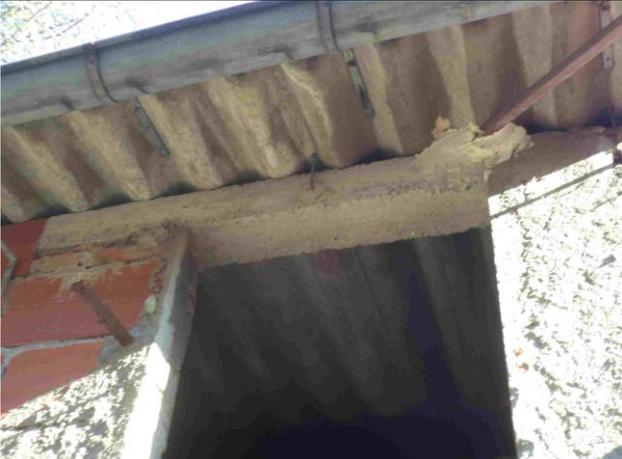
ELEMENT : Toiture

Nom du client	Numéro de dossier	Pièce ou local
Maître SABOURIN /	35414 13.02.20 Me SABOURIN /	Extérieur
Matériau	Date de prélèvement	Nom de l'opérateur
Amiante ciment		PIDOLLE Jérôme
Localisation		Résultat
Toiture - Toiture (salle de bains) Plaques ondulées		Présence d'amiante
Résultat de la grille d'évaluation		
Evaluation périodique		
Emplacement

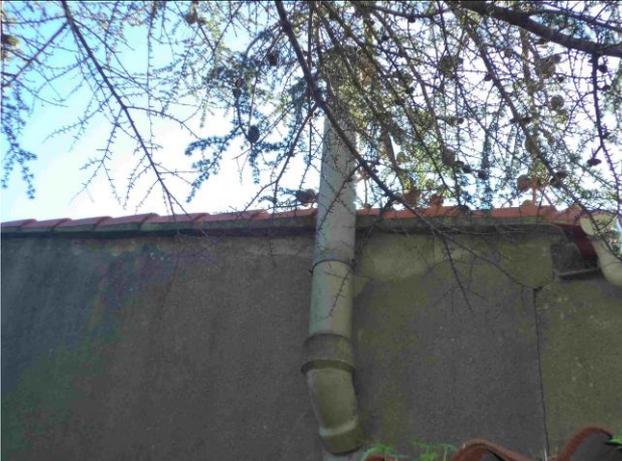
ELEMENT : Conduit de fluide		
Nom du client	Numéro de dossier	Pièce ou local
Maître SABOURIN /	35414 13.02.20 Me SABOURIN /	Extérieur
Matériau	Date de prélèvement	Nom de l'opérateur
Amiante ciment		PIDOLLE Jérôme
Localisation	Résultat	
Conduit de fluide - Façade	Présence d'amiante	
Résultat de la grille d'évaluation		
Evaluation périodique		
Emplacement
