## Constat établi à l'occasion de la vente d'un immeuble bâti

Rapport : 2022-10-016\_  
Date d'intervention : 21/10/2022

135 Rue du Bessard  
71440 JUIF

Type de bien : Maison individuelle  
Section cadastrale : B  
N° de parcelles : 120; 121; 268

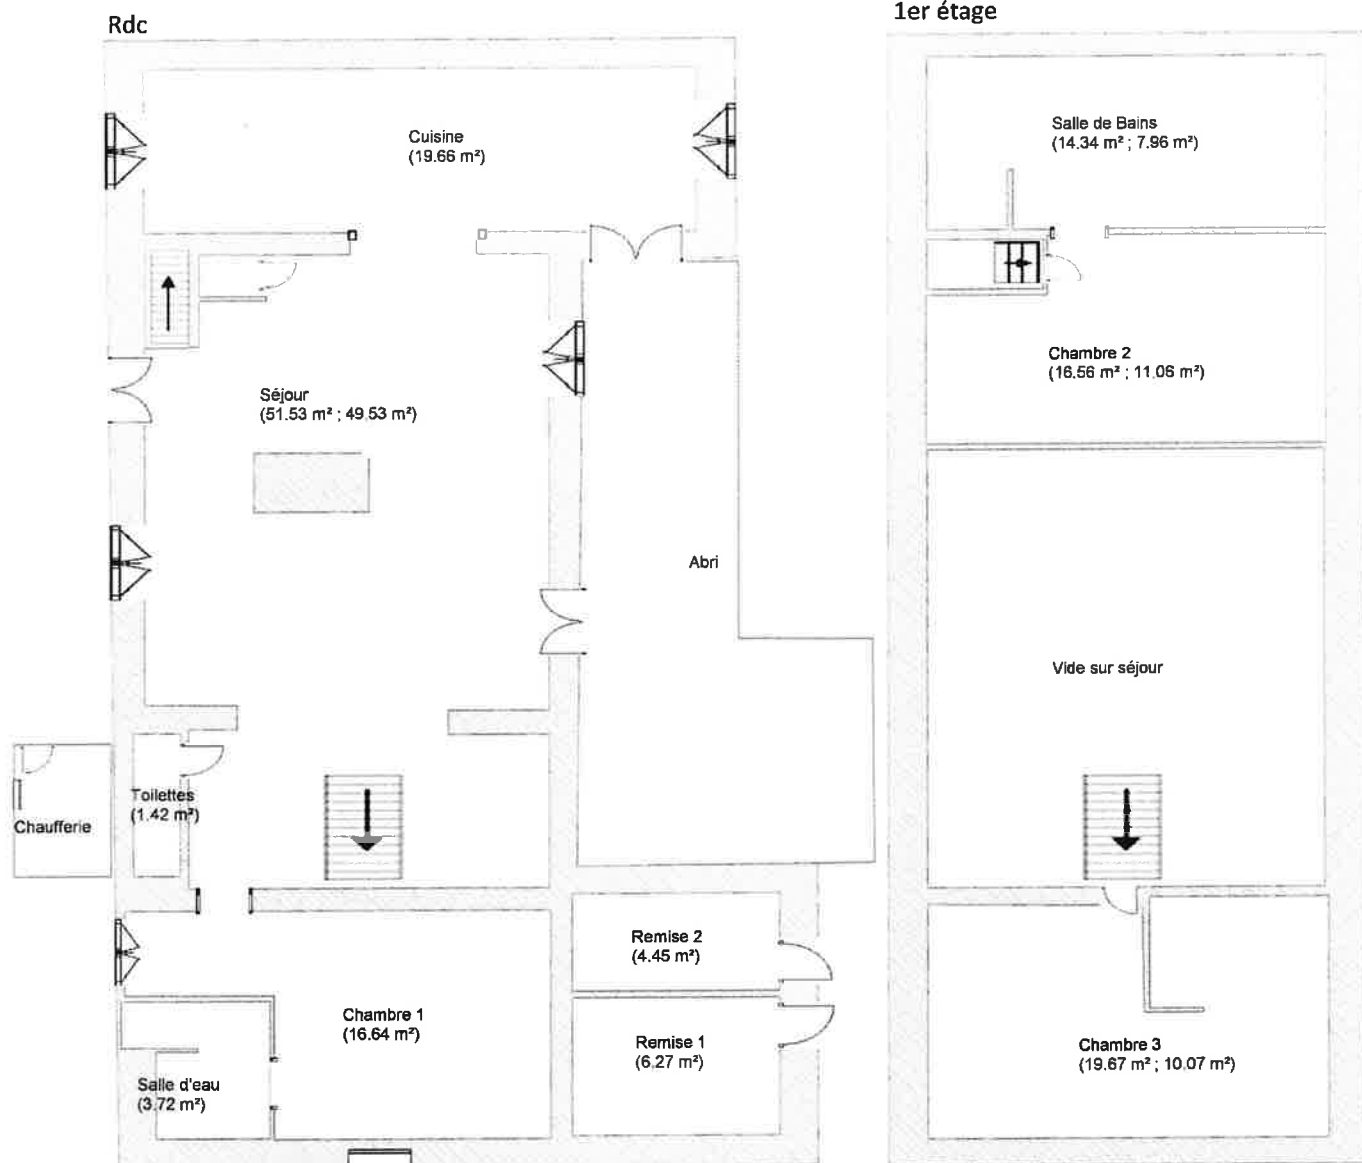
Croquis : Maison individuelle

## Schéma de repérage

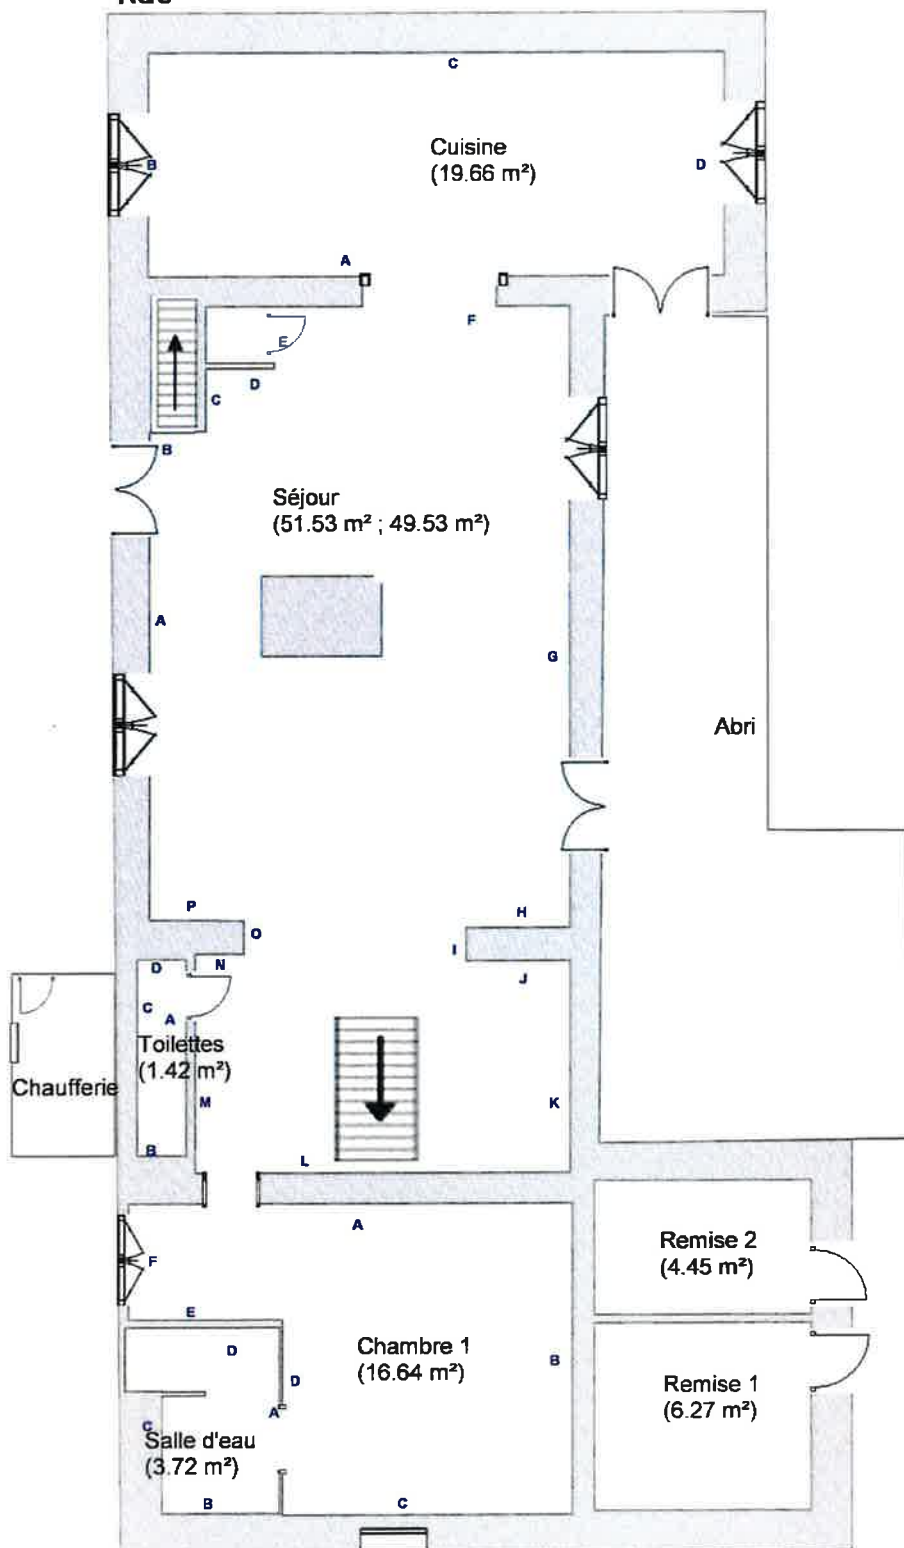
**Rdc**

A l'intérieur de chaque pièce, les éléments unitaires sont repérés (face, gauche, droite...) dans le sens des aiguilles d'une montre. Si plusieurs entrées existent, celle retenue est définie précisément : gauche, centre, droite, idem si plusieurs fenêtres existent dans la même pièce.

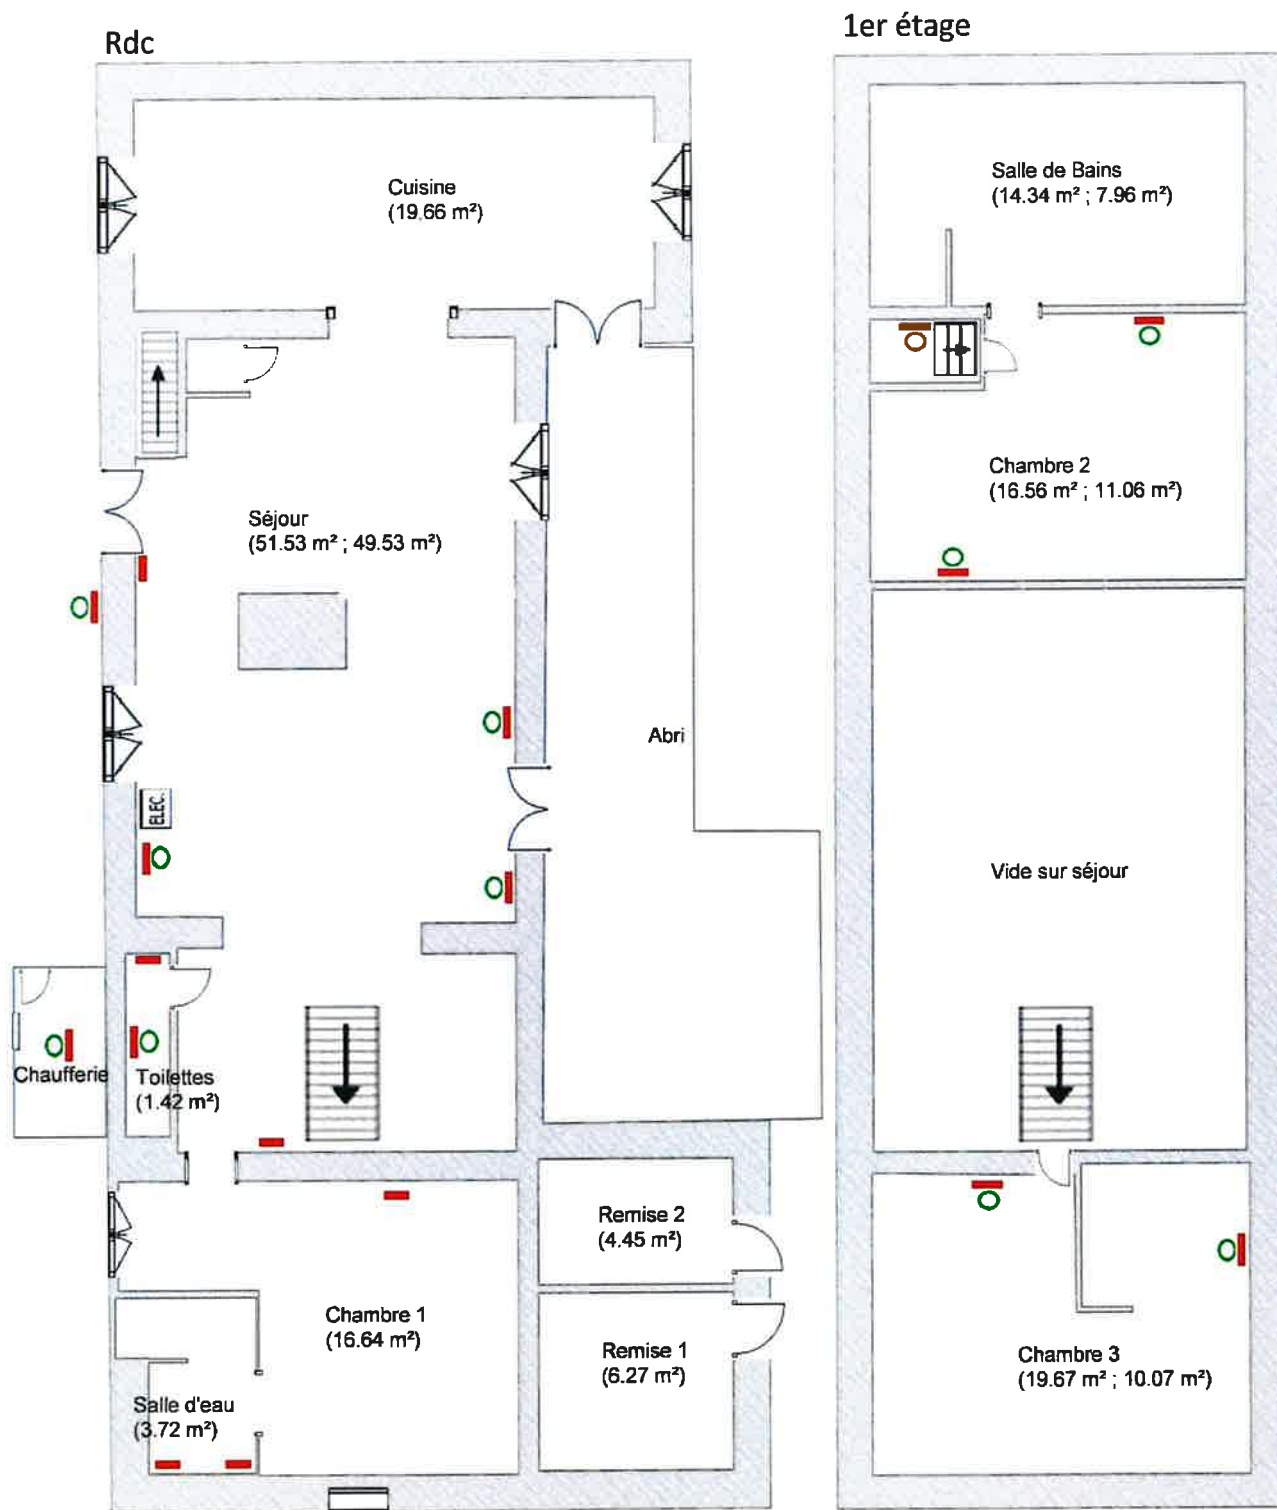
Croquis : Maison individuelle

- : Présence de douille à usage temporaire.
- : Présence de conducteurs non protégés mécaniquement.
