# MAG EXPERTISE

### DOSSIER DE DIAGNOSTICS TECHNIQUES

Adresse : 16bis Rue Paul Bousquet Les Terrasses de l'Etang de Thau 34200 SÈTE  
Nature du bien : Appartement  
Etage : 3ème Etage  
Lot(s) : 2043  
Date de construction : 1985

**ETAT MENTIONNANT LA PRESENCE OU L'ABSENCE DE MATERIAUX ET PRODUITS  
CONTENANT DE L'AMIANTE DANS LES IMMEUBLES BATIS**

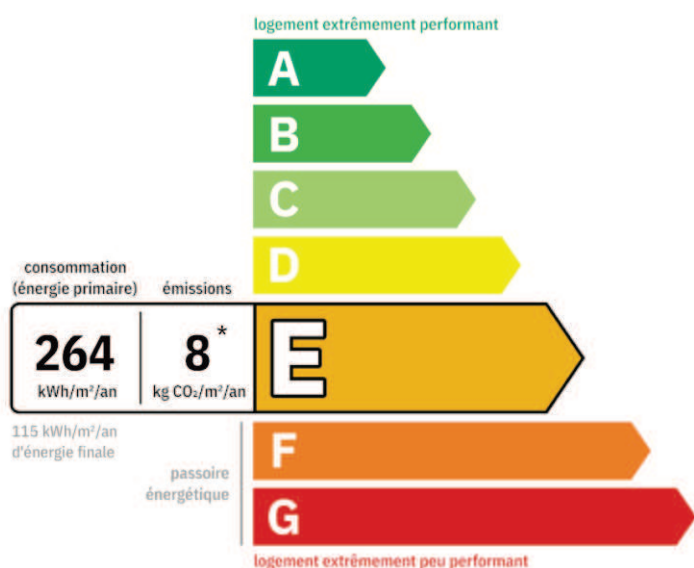
## Performance énergétique et climatique

Consommation conventionnelle :E : 264 kWh EP/m2.an

Le niveau de consommation énergétique dépend de l'isolation du logement et de la performance des équipements. Pour l'améliorer, voir pages 5 à 6.

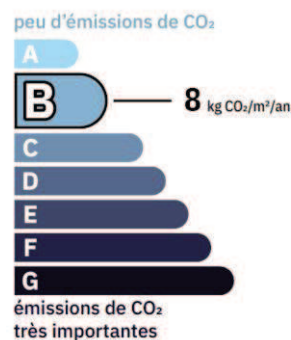
### \* Dont émissions de gaz à effet de serre

Ce logement émet 138 kg de CO₂ par an, soit l'équivalent de 715 km parcourus en voiture.

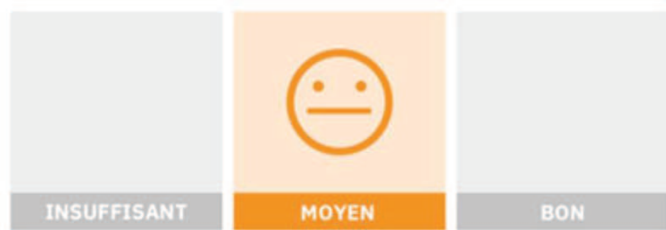
## Confort d'été (hors climatisation)\*

\*Le niveau de confort d'été présenté ici s'appuie uniquement sur les caractéristiques de votre logement (la localisation n'est pas prise en compte)
