## 1. Anomalies identifiées

## 2. Synthèse de l'état de l'installation intérieure d'électricité

Constat de Risque d'Exposition au Plomb (CREP) en référence à l'article L1334-5 et L1334-9 du code de la santé publique, Arrêté du 19 aout 2011 norme NF X46-030. Le constat est réalisé dans le cadre de la vente de tout ou partie d'un immeuble à usage d'habitation construit avant le 1<sup>er</sup> janvier 1949 (article L334-6 du Code de la santé publique). En cas de présence de facteurs de dégradation (au sens de l'annexe 4 de l'Arrêté) et conformément à l'article L133-10 du Code de la Santé Publique, une copie du rapport sera transmise immédiatement au représentant de l'état (le préfet) dans le département d'implantation du bien expertisé.

## Performance énergétique et climatique

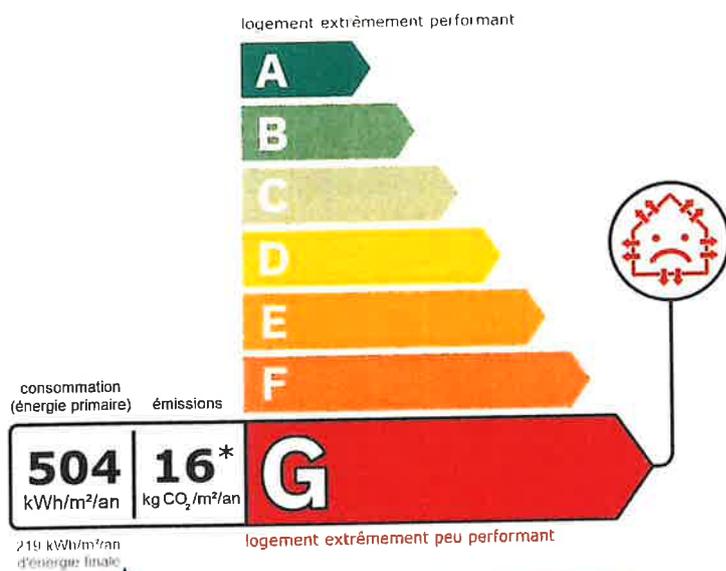
Le niveau de consommation énergétique dépend de l'isolation du logement et de la performance des équipements. Pour l'améliorer, voir pages 4 à 6

Ce logement émet 472 kg de CO₂ par an, soit l'équivalent de 2 448 km parcourus en voiture. Le niveau d'émissions dépend principalement des types d'énergies utilisées (bois, électricité, gaz, fioul, etc.)

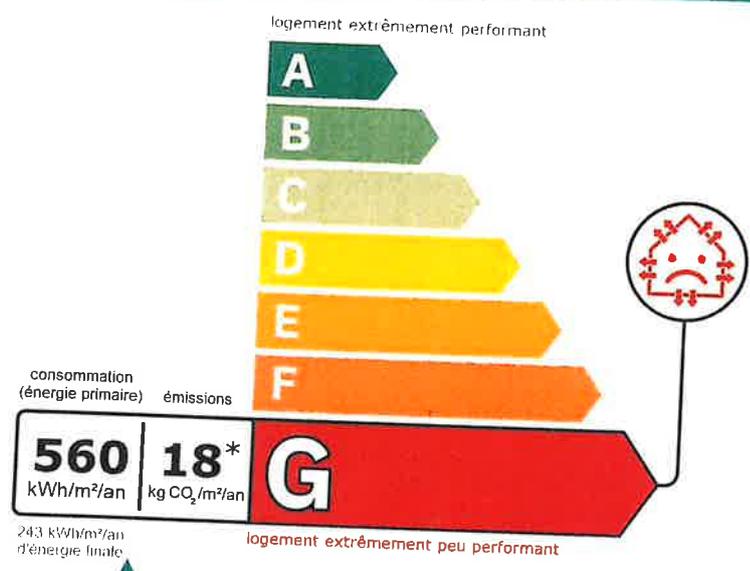
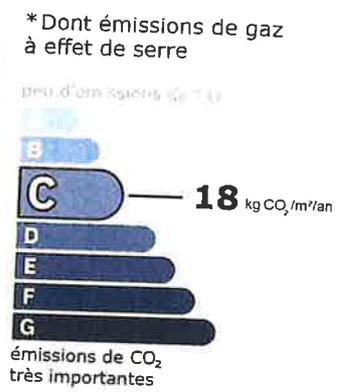
## Performance énergétique et climatique

Le niveau de consommation énergétique dépend de l'isolation du logement et de la performance des équipements. Pour l'améliorer, voir pages 4 à 6

Ce logement émet 557 kg de CO₂ par an, soit l'équivalent de 2 888 km parcourus en voiture. Le niveau d'émissions dépend principalement des types d'énergies utilisées (bois, électricité, gaz, fioul, etc.)

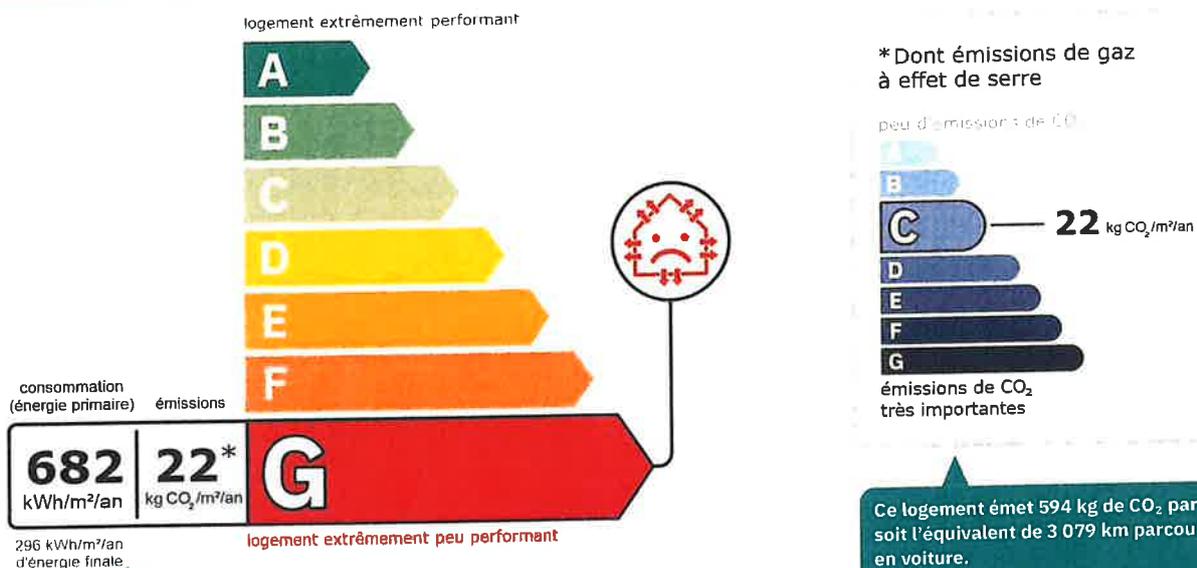
## Performance énergétique et climatique

Le niveau de consommation énergétique dépend de l'isolation du logement et de la performance des équipements. Pour l'améliorer, voir pages 4 à 6

Ce logement émet 594 kg de CO<sub>2</sub> par an, soit l'équivalent de 3 079 km parcourus en voiture. Le niveau d'émissions dépend principalement des types d'énergies utilisées (bois, électricité, gaz, fioul, etc.)

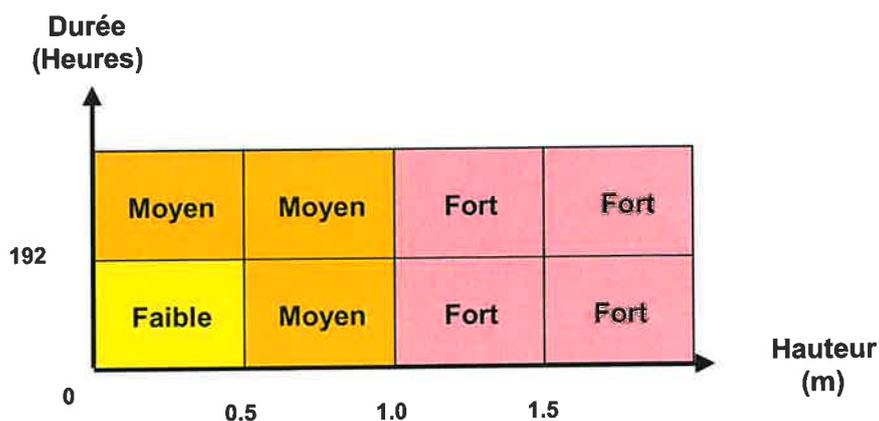
Dans le cadre de l'étude de l'aléa inondation induit par les crues du Rhône et de la Saône, il a été décidé de cartographier l'aléa en trois classes selon les critères suivants :

*N.B.* Dans les secteurs présentant des vitesses supérieures à 0.5 m/s, il a été convenu de changer la classe d'aléa initialement déterminée en la classe aléa fort.
