CONSTAT de RISQUE d'EXPOSITION au PLOMB (CREP) selon l'arrêté du 19/08/2011

RAPPORT N° 18873

1 Bien immobilier : 27 route de St Germain 71270 TORPES
Section cadastrale : ZS 43

Adresse du bien immobilier	27 route de St Germain 71270 TORPES
Description de l'ensemble immobilier	Maison comprenant: séjour cuisine, chambre, chambre 2, salle de bains, grenier, écurie, grange, partie effondrée 1, partie effondrée 2, local 1, local 2, soue à cochon 1, soue à cochon 2, bâtiment extérieur.
Année de construction	avant 1949
Localisation du bien objet de la mission	27 route de St Germain 71270 TORPES
Nom et coordonnées du propriétaire ou du syndicat de copropriété (si CREP sur parties communes)	
L'occupant est	propriétaire <input type="checkbox"/> locataire <input type="checkbox"/> aucun <input checked="" type="checkbox"/>
Nom de l'occupant si différent du propriétaire	
Présence et nombre d'enfants mineurs dont des enfants de moins de 6 ans	Oui <input type="checkbox"/> Non <input checked="" type="checkbox"/>
Date de visite faisant l'objet du CREP	19/07/2023
Croquis du bien immobilier	renvoi au(x) annexe(s) jointe(s)

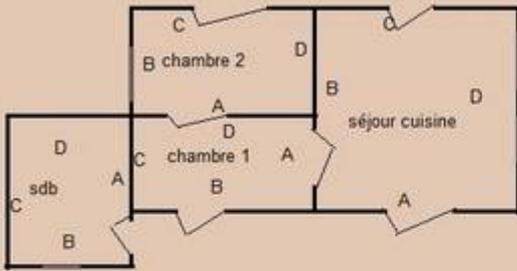
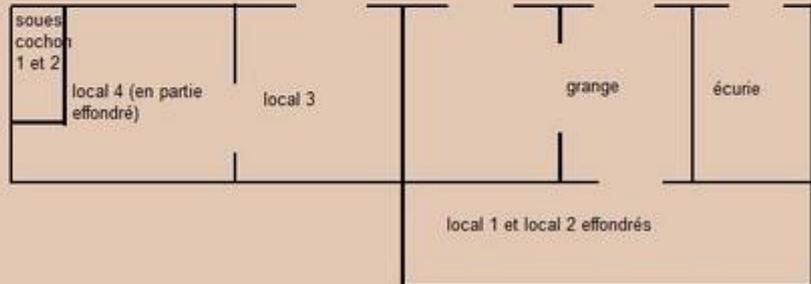
N° : 1 Croquis

- la zone de l'accès au local est nommée «A» et est reportée sur le croquis. Les autres zones sont nommées «B», «C», «D», ... dans le sens des aiguilles d'une montre ;
- la zone «plafond» est indiquée en clair.
