DOSSIER DE DIAGNOSTICS TECHNIQUES

Désignation du bien	Lot n° 125 à usage d'appartement d'habitation au 4° Etage avec balcon Lot n° 218 à usage de cave au Rez de chaussée
Adresse du bien	3, Place Jules Massenet - 69140 Rillieux la Pape
Propriétaire du bien	
Occupation	Vacant
Coordonnées du donneur d'ordre si celui-ci n'est pas le propriétaire	Vente Judiciaire
ACCOMPAGNATEUR	Huissier de Justice

Rapport de mission de repérage des matériaux et produits contenant de l'amiante pour l'établissement du constat établi à l'occasion de la vente d'un immeuble bâti (listes A et B de l'annexe 13-9 du Code de la Santé publique)

Etat de l'Installation Intérieure d'Electricité

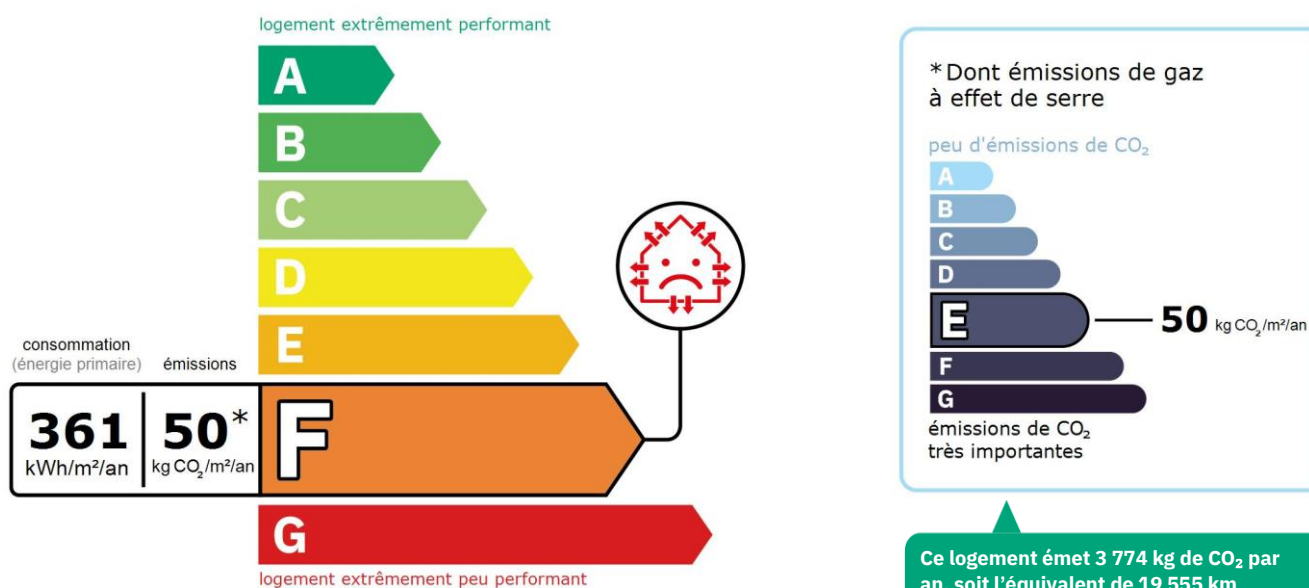
Performance énergétique et climatique

Le niveau de consommation énergétique dépend de l'isolation du logement et de la performance des équipements. Pour l'améliorer, voir pages 4 à 6

Ce logement émet 3 774 kg de CO₂ par an, soit l'équivalent de 19 555 km parcourus en voiture. Le niveau d'émissions dépend principalement des types d'énergies utilisées (bois, électricité, gaz, fioul, etc.)
