Résumé de l'expertise n° 23/10/France/5190

Adresse : Les Jacquemou

Commune : 38580 ALLEVARD

Constat de risque d'exposition au Plomb

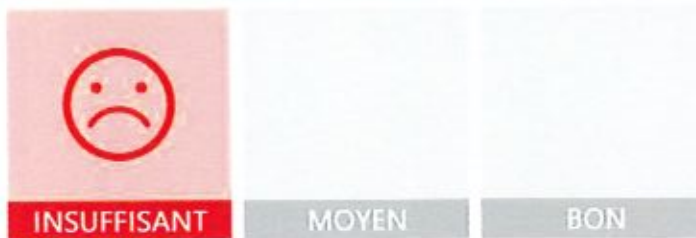
Confort d'été (hors climatisation)*

Les caractéristiques de votre logement améliorant le confort d'été :
