# Milazzo

## DOSSIER TECHNIQUE IMMOBILIER

Numéro de dossier : **2024-03 GPP 1**  
Date du repérage : **04/03/2024**

Adresse : ..... **146 Rue Edmond LOCARD**

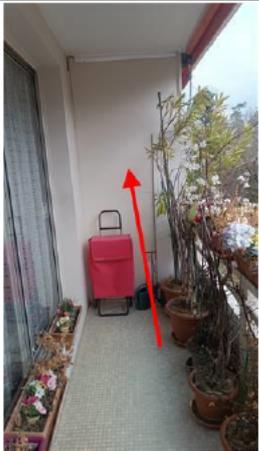
Localisation	Identifiant + Description	Conclusion (justification)	Etat de conservation** et préconisations*	Photo
6ème étage - Balcon	Identifiant: M006 Description: Panneaux (fibres-ciment) <u>Liste selon annexe.13-9 du CSP: B</u>	Présence d'amiante (Sur décision de l'opérateur)	Matériau non dégradé  <b>Résultat EP**</b>  <b>Préconisation:</b> Il est recommandé de réaliser une évaluation périodique.

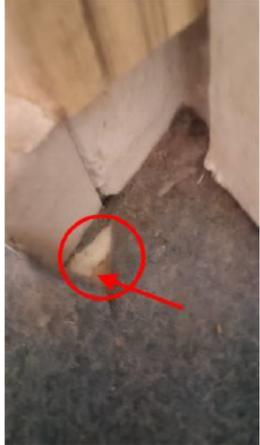
Localisation	Identifiant + Description	Photo
6ème étage - Chambre	<p><u>Identifiant:</u> M001-M001-P001  <u>Description:</u> Dalles de sol marron clair  <u>Liste selon annexe.13-9 du CSP:</u> B</p>

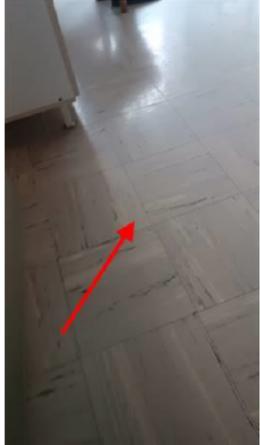
6ème étage - Hall	<p><u>Identifiant:</u> M003-M003-P003  <u>Description:</u> Dalles de sol marbrée  <u>Liste selon annexe.13-9 du CSP:</u> B</p>

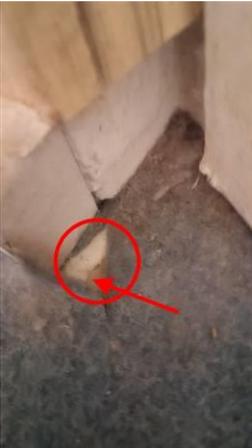
<p>Photo n° Ph001                  Localisation : 6ème étage - Chambre                  Ouvrage : Planchers                  Partie d'ouvrage : Dalles de sol                  Description : Dalles de sol marron clair                  Localisation sur croquis : M001</p>

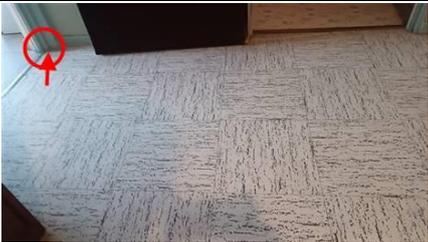
<p>Photo n° Ph002                  Localisation : 6ème étage - Hall; 6ème étage - Salle de bain; 6ème étage - Wc                  Ouvrage : Planchers                  Partie d'ouvrage : Dalles de sol                  Description : Dalles de sol gris clair                  Localisation sur croquis : M002</p>

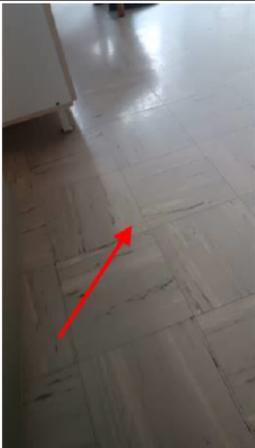
<p>Photo n° Ph003                  Localisation : 6ème étage - Hall                  Ouvrage : Planchers                  Partie d'ouvrage : Dalles de sol                  Description : Dalles de sol marbrée                  Localisation sur croquis : M003</p>

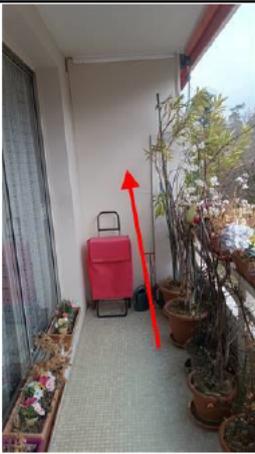
<p>Photo n° Ph004                  Localisation : 6ème étage - Balcon                  Ouvrage : Bardages et façades légères                  Partie d'ouvrage : Panneaux (fibres-ciment)                  Description : Panneaux (fibres-ciment)                  Localisation sur croquis : M006</p>

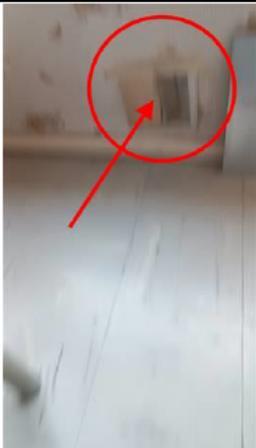
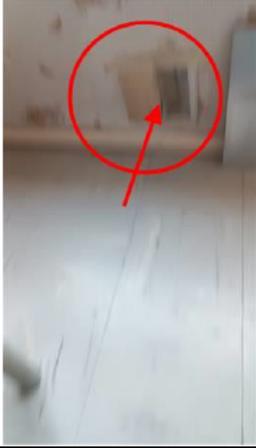
<p>Photo n° Ph005 19.7 : le dispositif de l'amenée d'air du local équipé ou prévu pour un appareil d'utilisation est obturé. (Cuisine) Présence d'un grille d'amenée d'air obturée; Déboucher la grille d'amenée d'air obturée</p>

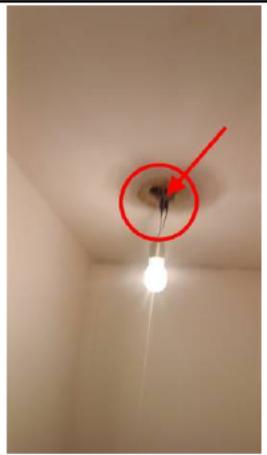
B3.3.6 a3	Au moins un circuit (n'alimentant pas des socles de prises de courant) n'est pas relié à la terre. <b>Remarques :</b> alimentation éclairages plafonds toutes pièces	B3.3.6 1	Alors que des socles de prise de courant ou des circuits de l'installation ne sont pas reliés à la terre (B.3.3.6 a1), a2 et a3), la mesure compensatoire suivante est correctement mise en œuvre : - protection du (des) CIRCUIT (s) concerné (s) ou de l'ensemble de l'installation électrique par au moins un dispositif différentiel à haute sensibilité $\leq 30$ mA.	
B7.3 d	L'installation électrique comporte au moins une connexion avec une partie active nue sous tension accessible. <b>Remarques :</b> Présence de connexion de matériel électrique présentant des parties actives nues sous tension ; <b>prévoir de couper le courant avant toute intervention (pose de luminaires (6ème étage - Wc))</b>

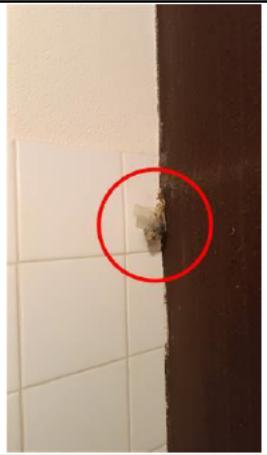
B8.3 e	Au moins un conducteur isolé n'est pas placé sur toute sa longueur dans un conduit, une goulotte ou une plinthe ou une huisserie, en matière isolante ou métallique, jusqu'à sa pénétration dans le matériel électrique qu'il alimente. <b>Remarques :</b> Présence de conducteurs électriques non protégés mécaniquement ; <b>Faire intervenir un électricien qualifié afin d'installer des protections mécanique sur les conducteurs non protégés (6ème étage - Salle de bain)</b>

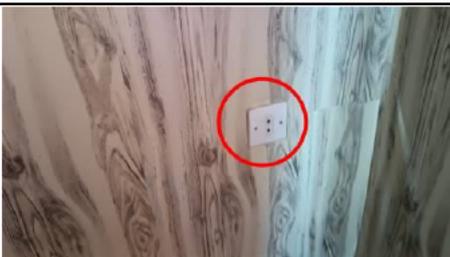
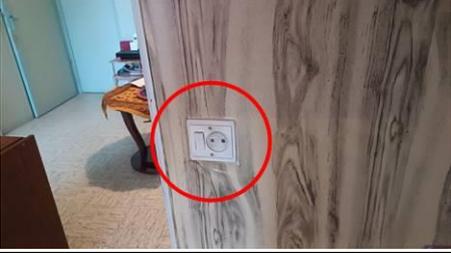
Photo Ph006

Libellé du point de contrôle : B3.3.6 a1 Au moins un socle de prise de courant ne comporte pas de broche de terre.

Remarques : Présence de circuits électriques non équipés de conducteurs de protection ; Faire intervenir un électricien qualifié afin d'installer des conducteurs de protection sur les circuits qui n'en sont pas équipés (6ème étage - Chambre, 6ème étage - Cuisine, 6ème étage - Séjour, 6ème étage - Salon, 6ème étage - Salle de bain)

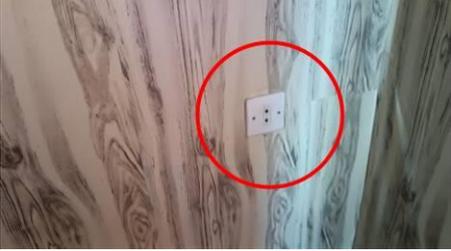
<p>Photo Ph007                  Libellé de l'information complémentaire : B11 b2 Au moins un socle de prise de courant n'est pas de type à obturateur                  Remarques : Présence de socles de prises non équipés d'obturateur ; Faire intervenir un électricien qualifié afin de remplacer les socles de prises non équipés d'obturateur par des socles de prises à obturateur (6ème étage - Chambre, 6ème étage - Cuisine, 6ème étage - Séjour, 6ème étage - Salon, 6ème étage - Salle de bain)</p>

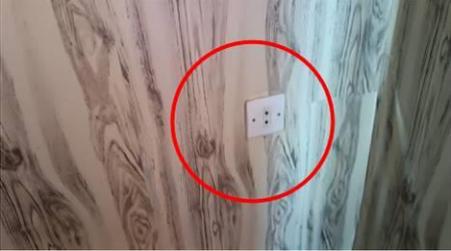
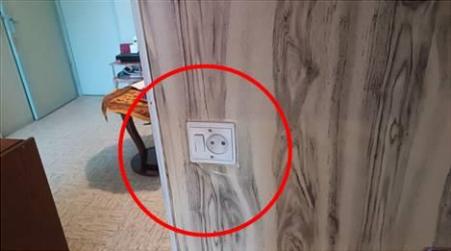
<p>Photo Ph008                  Libellé de l'information complémentaire : B11 c2 Au moins un socle de prise de courant ne possède pas un puits de 15 mm.                  Remarques : Absence de puits de 15 mm sur les prises (6ème étage - Chambre, 6ème étage - Cuisine, 6ème étage - Séjour, 6ème étage - Salon, 6ème étage - Salle de bain)</p>

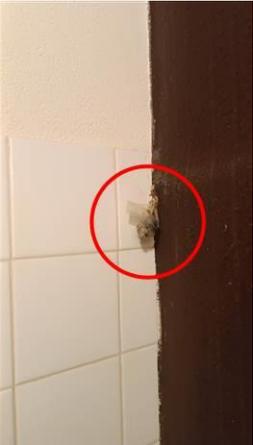
<p>Photo Ph009                  Libellé de l'anomalie : B8.3 e Au moins un conducteur isolé n'est pas placé sur toute sa longueur dans un conduit, une goulotte ou une plinthe ou une huisserie, en matière isolante ou métallique, jusqu'à sa pénétration dans le matériel électrique qu'il alimente.                  Remarques : Présence de conducteurs électriques non protégés mécaniquement ; Faire intervenir un électricien qualifié afin d'installer des protections mécanique sur les conducteurs non protégés (6ème étage - Salle de bain)</p>

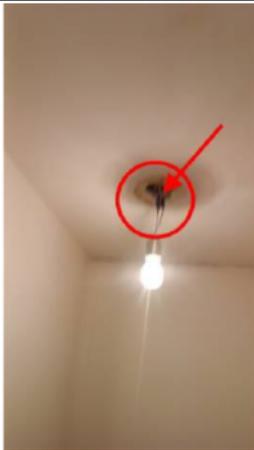
Photo Ph010

Libellé de l'anomalie : B7.3 d L'installation électrique comporte au moins une connexion avec une partie active nue sous tension accessible.
