# Milazzo

## DOSSIER TECHNIQUE IMMOBILIER

Numéro de dossier : **2024-03 GPP 2**  
Date du repérage : **05/03/2024**

Adresse : ..... **4 rue Francois MERMET**

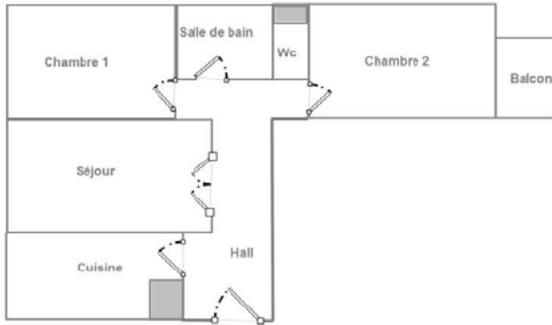
7.1 - Annexe - Schéma de repérage

4ème Etage

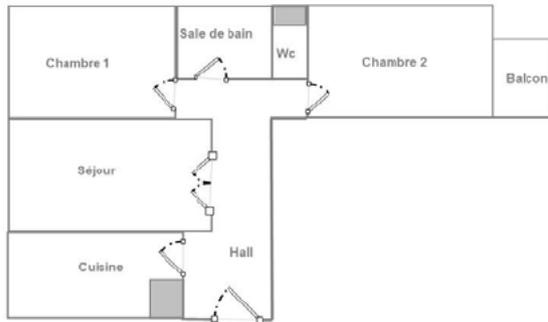
Annexe - Croquis de repérage

4ème Etage

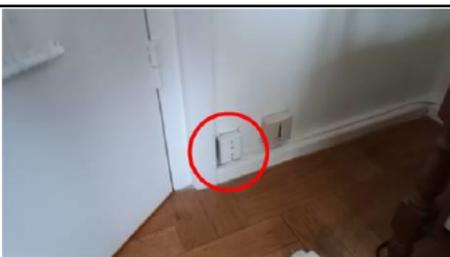
Photo Ph001

Libellé du point de contrôle : B3.3.6 a1 Au moins un socle de prise de courant ne comporte pas de broche de terre.

Remarques : Présence de circuits électriques non équipés de conducteurs de protection ; Faire intervenir un électricien qualifié afin d'installer des conducteurs de protection sur les circuits qui n'en sont pas équipés (4ème étage - Séjour, 4ème étage - Chambre 1, 4ème étage - Chambre 2)

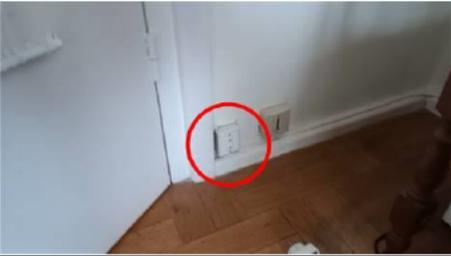
<p>Photo Ph002 Libellé de l'information complémentaire : B11 b2 Au moins un socle de prise de courant n'est pas de type à obturateur Remarques : Présence de socles de prises non équipés d'obturateur ; Faire intervenir un électricien qualifié afin de remplacer les socles de prises non équipés d'obturateur par des socles de prises à obturateur (4ème étage - Séjour, 4ème étage - Chambre 1, 4ème étage - Chambre 2)</p>

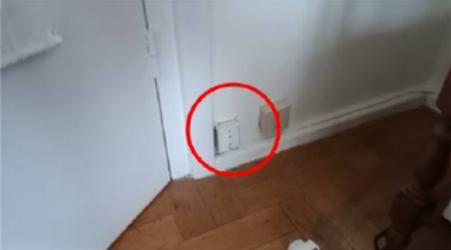
<p>Photo Ph003 Libellé de l'information complémentaire : B11 c2 Au moins un socle de prise de courant ne possède pas un puits de 15 mm. Remarques : Absence de puits de 15 mm sur les prises (4ème étage - Séjour, 4ème étage - Chambre 1, 4ème étage - Chambre 2)</p>

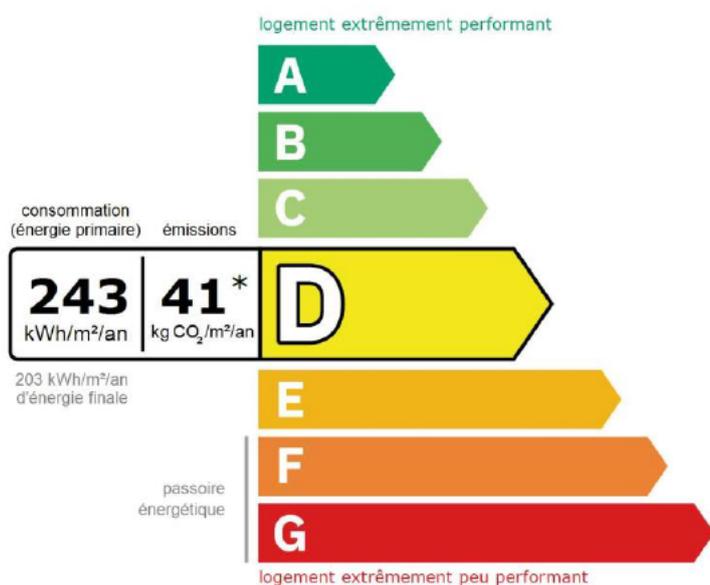
## Performance énergétique et climatique

Le niveau de consommation énergétique dépend de l'isolation du logement et de la performance des équipements. Pour l'améliorer, voir pages 4 à 6

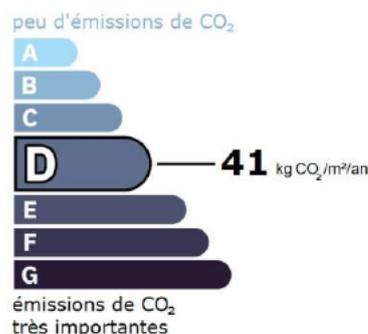
Ce logement émet 2 670 kg de CO<sub>2</sub> par an, soit l'équivalent de 13 836 km parcourus en voiture. Le niveau d'émissions dépend principalement des types d'énergies utilisées (bois, électricité, gaz, fioul, etc.)
