Résumé de l'expertise n° 24/01/5611

Adresse : Route du granon
Tamboreil 3 (16)

Certificat de superficie de la partie privative

DPE Diagnostic de performance énergétique (logement)

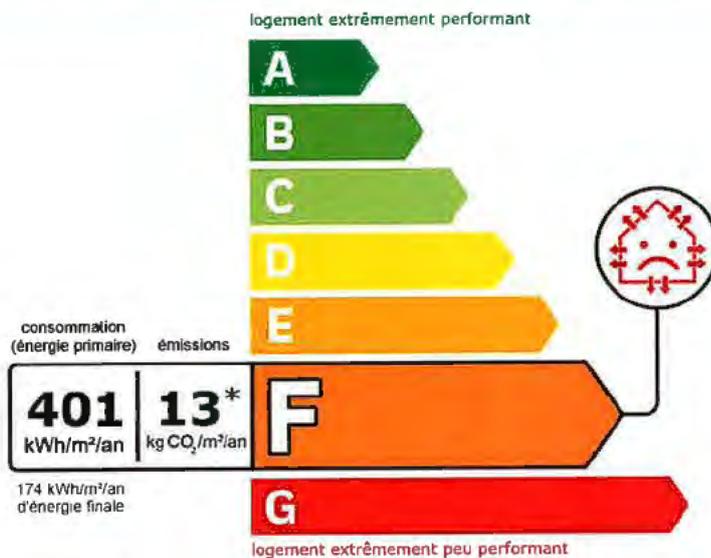
Performance énergétique et climatique

Le niveau de consommation énergétique dépend de l'isolation du logement et de la performance des équipements. Pour l'améliorer, voir pages 4 à 6

Ce logement émet 641 kg de CO₂ par an, soit l'équivalent de 3 322 km parcourus en voiture.

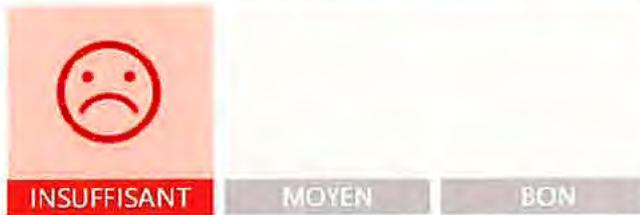
Confort d'été (hors climatisation)*

Les caractéristiques de votre logement améliorant le confort d'été :

logement traversant

toiture isolée

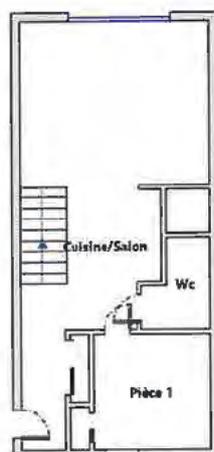
7.1 - Annexe - Schéma de repérage

Planche (croquis) de repérage technique effectué par le cabinet : Expert Diag 38, auteur : Bellussi theo
Dossier n° 24/01/5611 du 15/01/2024
Adresse du bien : Route du granon
Tamborel 3 (16) 05330 ST CHAFFREY
