## Résumé de l'expertise n° 10-25890W

Adresse : ..... **1 Avenue du Docteur Jeulain**

Commune : ..... **41800 MONTOIRE SUR LE LOIR**

## Dossier technique amiante

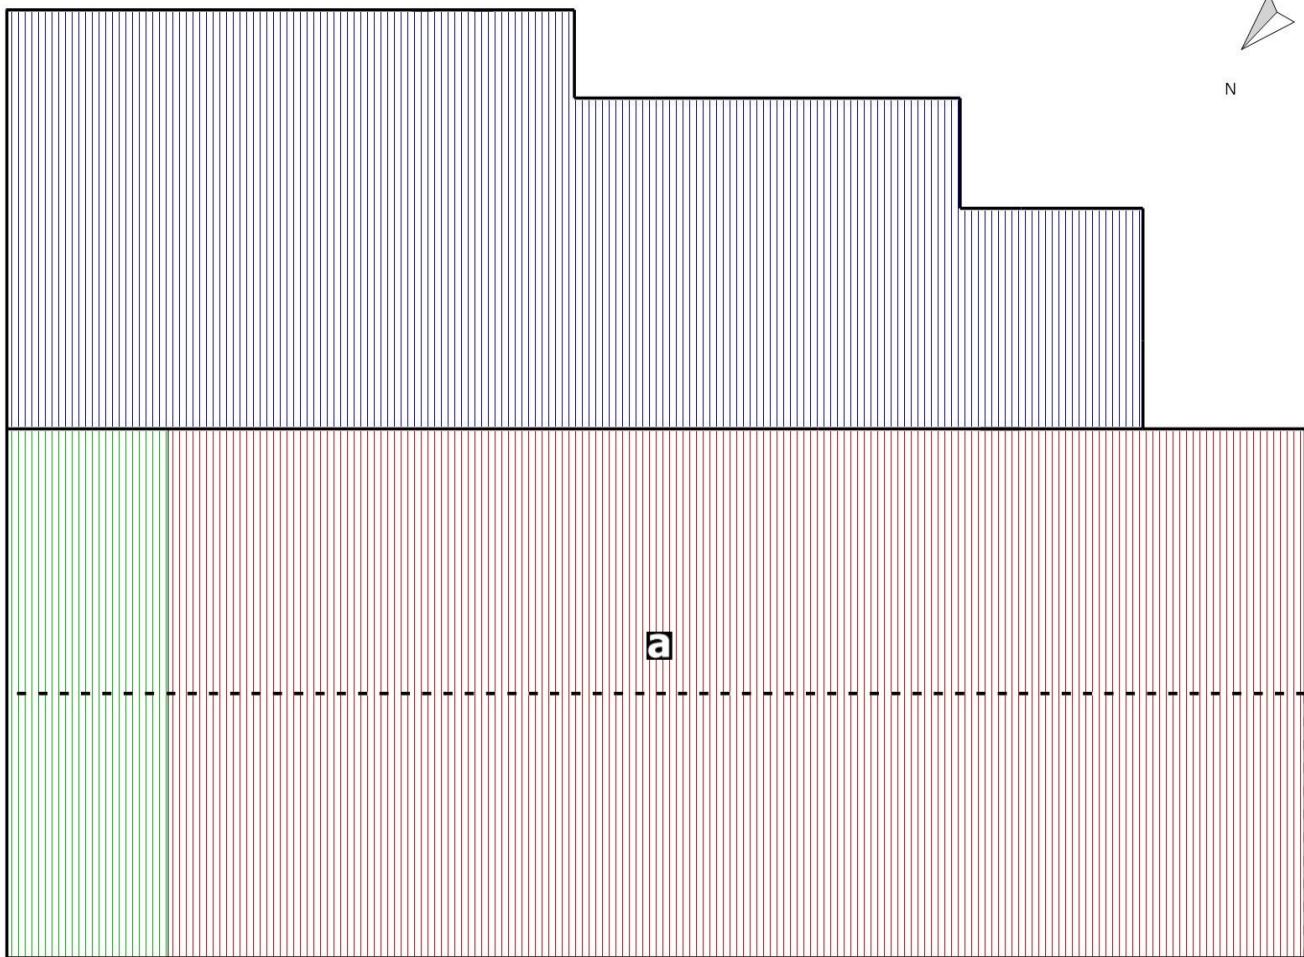
**----- Couvertures -----**

P001 - Plaques (fibres-ciment)  
Présence d'amiante  
EP

**- des matériaux et produits de la liste B contenant de l'amiante après analyse en laboratoire :  
Plaques (fibres-ciment) (Parties extérieures) pour lequel il est recommandé de réaliser une évaluation périodique.\***

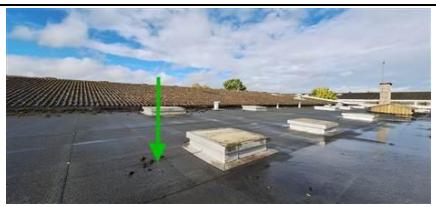
<p>Photo n° PhA003          Localisation : Parties extérieures          Ouvrage : Toitures          Partie d'ouvrage : Bardeaux bitumineux          Description : Bardeaux bitumineux          Localisation sur croquis : P002</p>

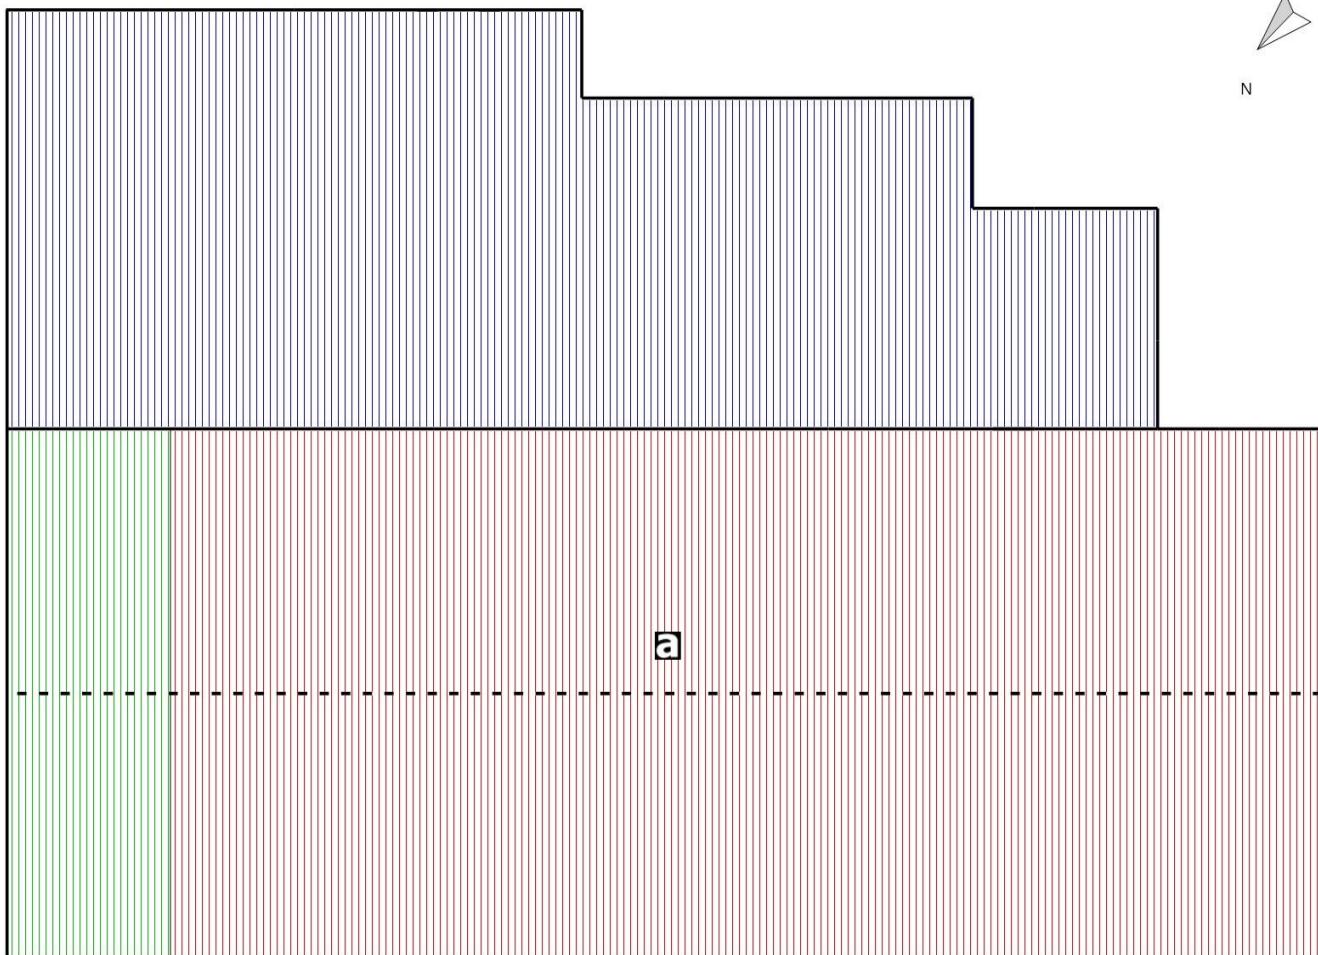
**----- Couvertures -----**

P001 - Plaques (fibres-ciment)  
Présence d'amiante  
EP

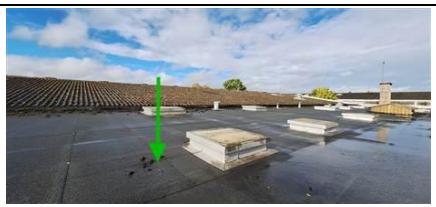
Photo n° PhA003 Localisation : Parties extérieures Ouvrage : Toitures Partie d'ouvrage : Bardeaux bitumineux Description : Bardeaux bitumineux Localisation sur croquis : P002
