## DOSSIER DE DIAGNOSTICS TECHNIQUES

| <u>Adresse</u> : | <b>31 avenue Jean Macé<br/>69150 DÉCINES-CHARPIEU</b> |

**Rapport de mission de repérage des matériaux et produits contenant de l'amiante pour l'établissement du constat établi à l'occasion de la vente d'un immeuble bâti**

| <b>Rapport N° : [REDACTED] 434 27.08.24 A</b> | Date d'émission du rapport : <b>30/08/2024</b> |

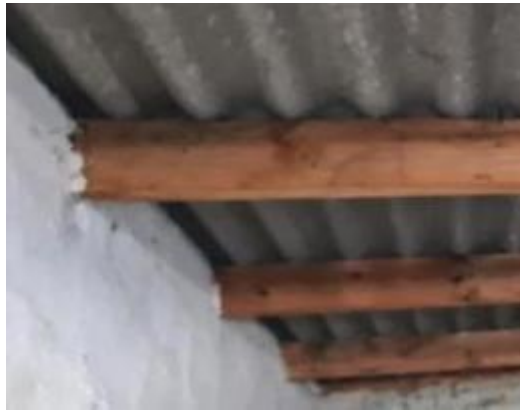
| N° Local | Local | Etage | Elément | Zone | Matériau / Produit | Liste | Critère(s) ayant permis de conclure | Etat de dégradation |
|---|---|---|---|---|---|---|---|---|
| 1 | Garage n°1 | RDC | Plafond | Plafond | Panneau ondulé fibrociment - Brut | B | Jugement personnel | Matériaux dégradé |

**ELEMENT : Plafond**

| N° Local | Local | Etage | Elément | Zone | Matériau / Produit |
|---|---|---|---|---|---|
| 1 | Garage n°1 | RDC | Plafond | Plafond | Panneau ondulé fibrociment - Brut |

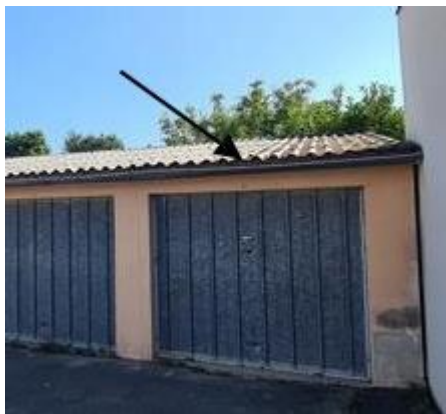
| N° Local | Local | Etage | Elément | Zone | Matériau / Produit | Liste | Critère(s) ayant permis de conclure | Etat de dégradation |
|---|---|---|---|---|---|---|---|---|
| 6 | Garage n°6 | RDC | Plafond | Plafond | Panneau ondulé fibrociment - Brut | B | Jugement personnel | Matériaux dégradé |

| <b>ELEMENT : Plafond</b> | | |

| N° Local | Local | Etage | Elément | Zone | Matériau / Produit |
|---|---|---|---|---|---|
| 6 | Garage n°6 | RDC | Plafond | Plafond | Panneau ondulé fibrociment - Brut |

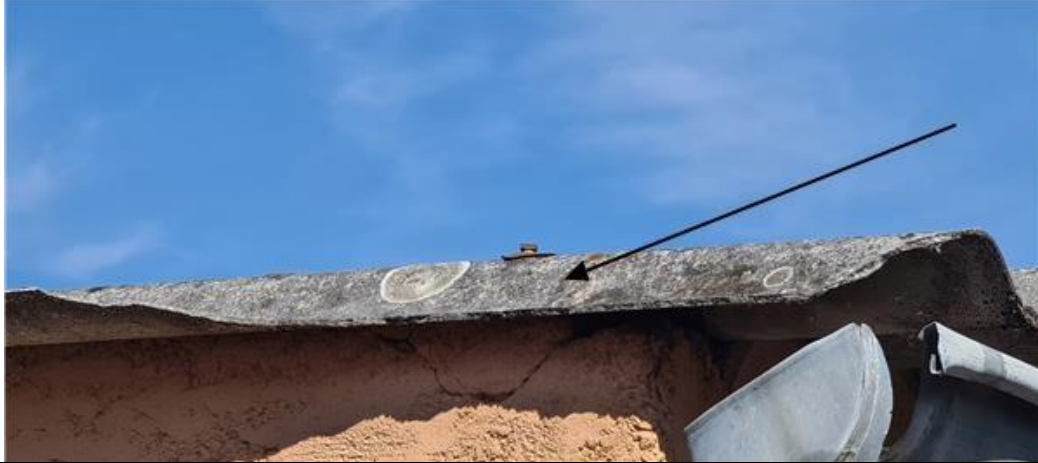
| N° Local | Local | Etage | Elément | Zone | Matériau / Produit | Liste | Critère(s) ayant permis de conclure | Etat de dégradation |
|---|---|---|---|---|---|---|---|---|
| 11 | Garage n°11 | RDC | Plafond | Plafond | Panneau ondulé fibrociment - Brut | B | Jugement personnel | Matériaux dégradé |

| <b>ELEMENT : Plafond</b> | | |

| N° Local | Local | Etage | Elément | Zone | Matériau / Produit |
|---|---|---|---|---|---|
| 11 | Garage n°11 | RDC | Plafond | Plafond | Panneau ondulé fibrociment - Brut |

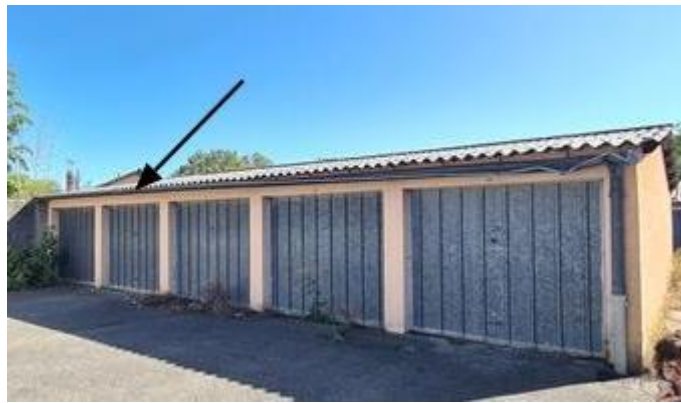
| N° Local | Local | Etage | Elément | Zone | Matériau / Produit | Liste | Critère(s) ayant permis de conclure | Etat de dégradation |
|---|---|---|---|---|---|---|---|---|
| 15 | Garage n°15 | RDC | Plafond | Plafond | Panneau ondulé fibrociment - Brut | B | Jugement personnel | Matériaux dégradé |

| N° Local | Local | Etage | Elément | Zone | Matériau / Produit |
|---|---|---|---|---|---|
| 15 | Garage n°15 | RDC | Plafond | Plafond | Panneau ondulé fibrociment - Brut |
