Constat de repérage Amiante n° 01/10/2026

Rapport de mission de repérage des matériaux et produits contenant de l'amiante pour l'établissement du constat établi à l'occasion de la vente d'un immeuble bâti (listes A et B de l'annexe 13-9 du Code de la Santé publique)

Numéro de dossier : 01/10/2026
Date du repérage : 05/10/2026

Adresse	Rue : ..... **62, Rue Gabriel Péri** Bât., escalier, niveau, appartement n°, lot n°: **Lot 7 à usage d'appartement d'habitation au 2° Etage** Code postal, ville : . **69100 VILLEURBANNE** **Section cadastrale BE, Parcelle(s) n° 26**
Périmètre de repérage :	..... **Ensemble de la propriété**
Type de logement : Fonction principale du bâtiment : Date de construction :	..... **Appartement d'habitation au 2° Etage** ..... **Habitation (partie privative d'immeuble)** ..... **Avant 1949**

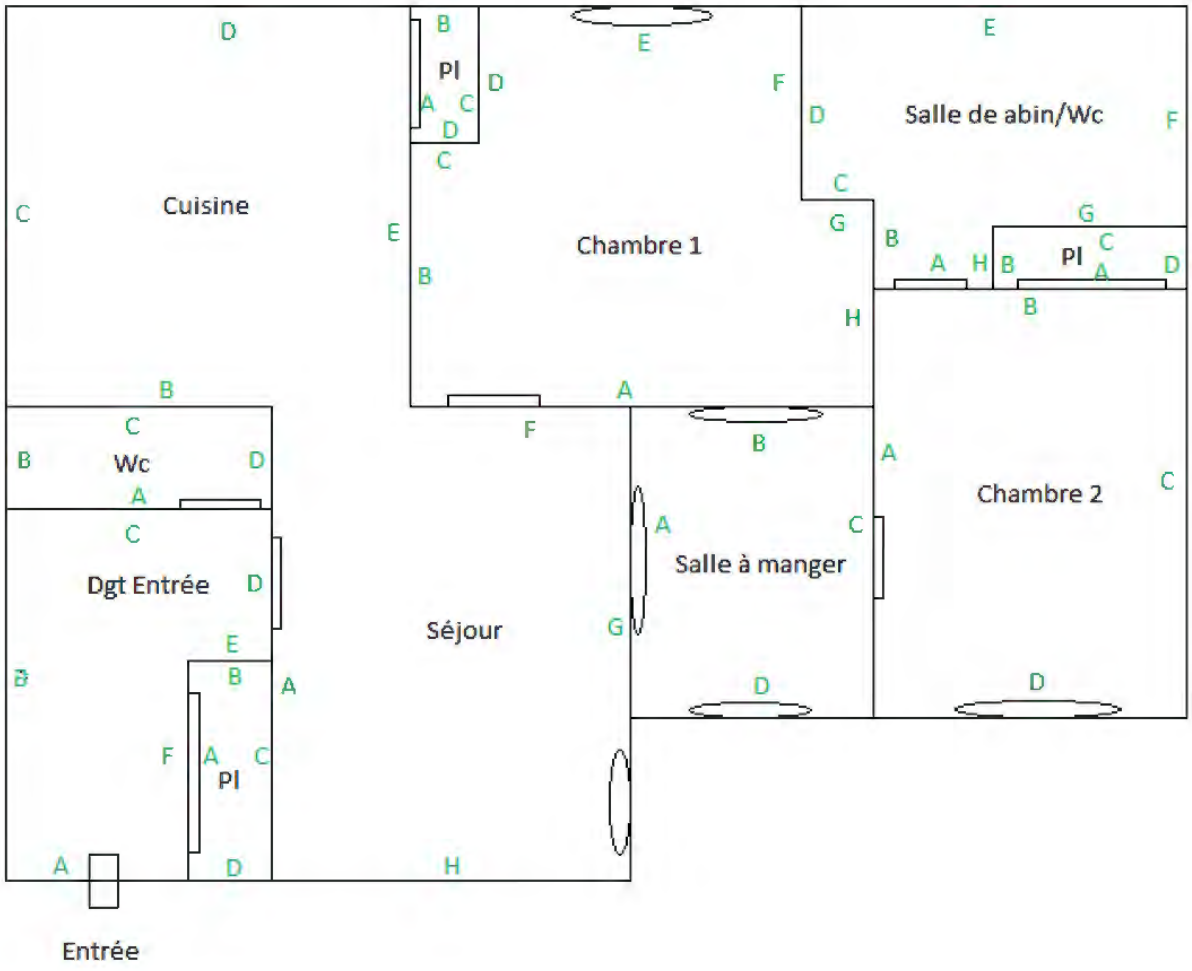
Localisation des mesures sur croquis de repérage

Toutefois, il a été constaté la présence de supports contenant du plomb en concentration supérieure au seuil légal										
Dégagement Entrée										
	A		Cadre porte Entrée	bois	peinture	>1	**2.61**	**2**	**EU**	**Heurts**
	A		Porte Entrée	bois	peinture	>1	**3.49**	**2**	**EU**	**Heurts**
	A		Cadre embrasure extérieur	bois	peinture	>1	**1.68**	**2**	**EU**	**Heurts**
	A		Embrasure extérieur	bois	peinture	>1	**1.86**	**2**	**EU**	**Heurts**

- d'effectuer les travaux appropriés pour supprimer l'exposition au plomb sur la partie de supports dégradés afin de supprimer l'accessibilité au plomb
- d'informer les occupants de l'immeuble concerné et à toute personne physique ou morale appelée à effectuer des travaux dans cet immeuble, des conclusions de ce présent constat.
  Cette communication consiste à transmettre une copie complète du constat, annexes comprises.
