# PROCES-VERBAL DESCRIPTIF

L'AN DEUX MILLE VINGT-QUATRE ET LE VINGT-SIX FEVRIER

135 chemin des calendrières 69380 DOMMARTIN.

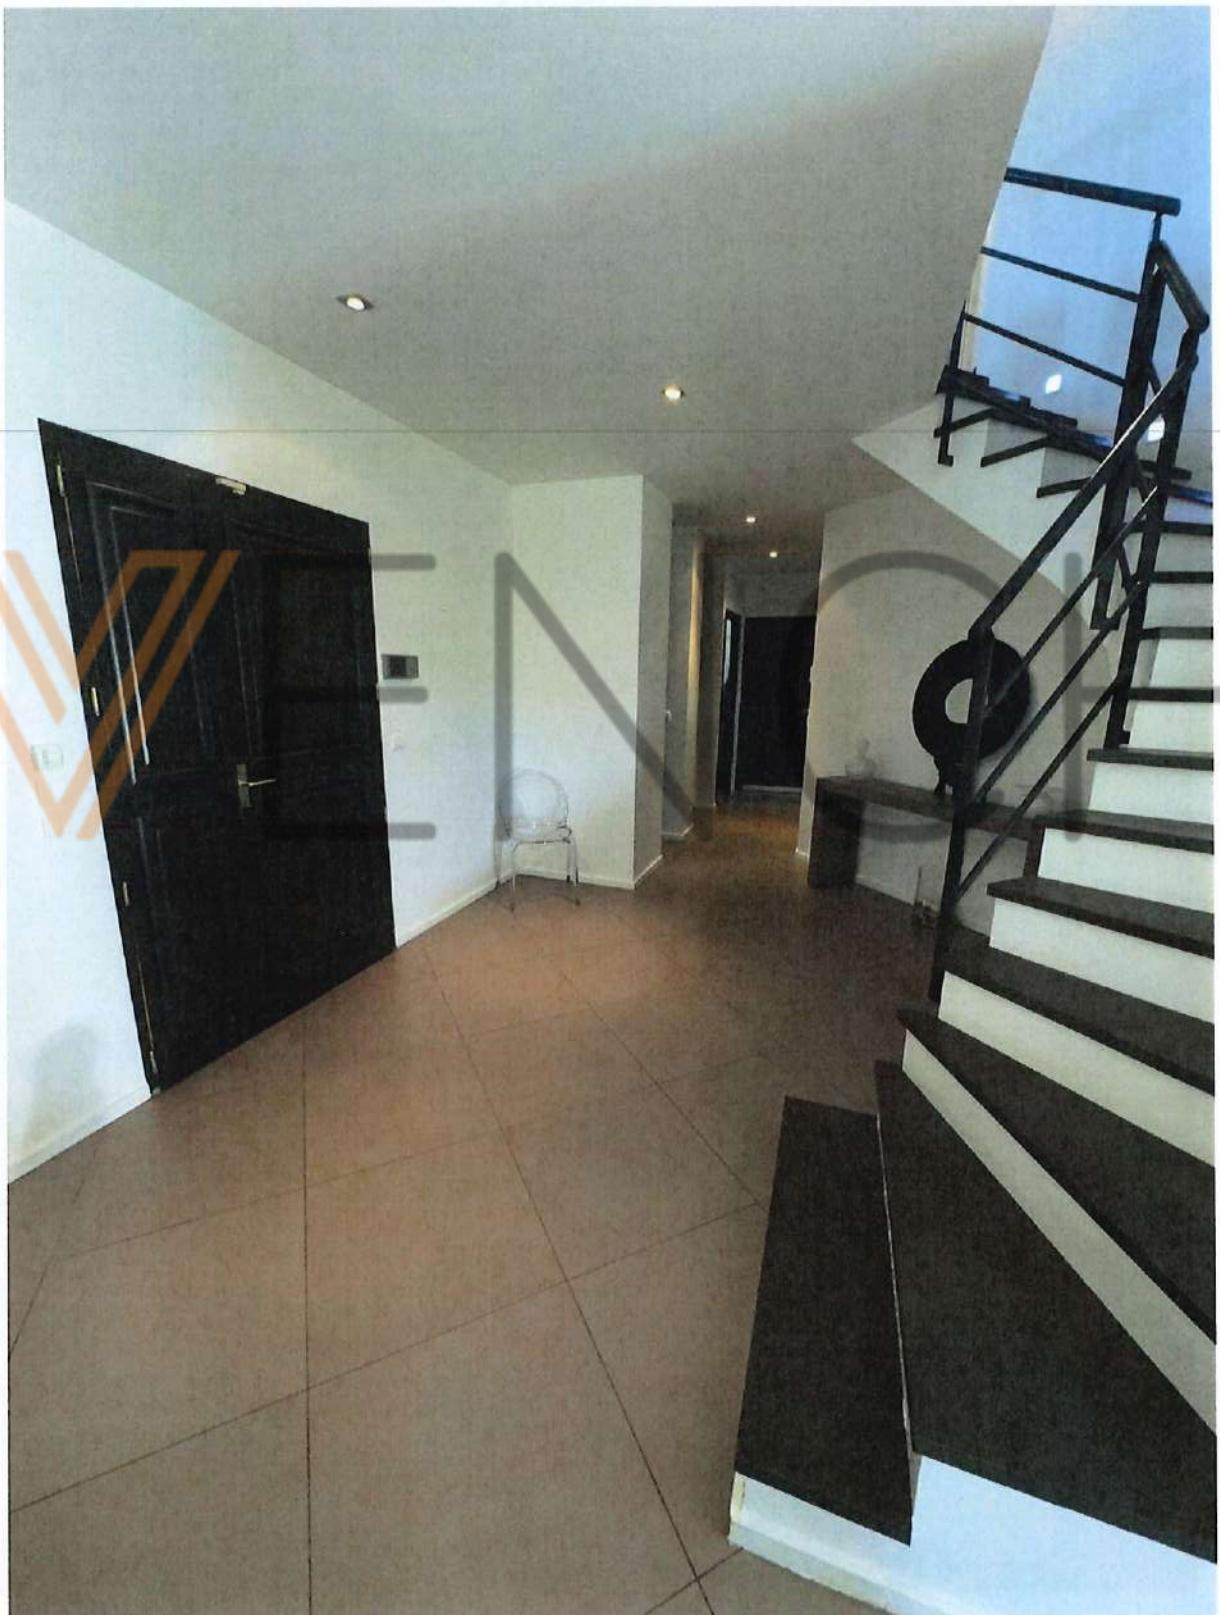
### Hall d'entrée :

Le sol est couvert d'un carrelage en bon état.

La peinture murale est en bon état.

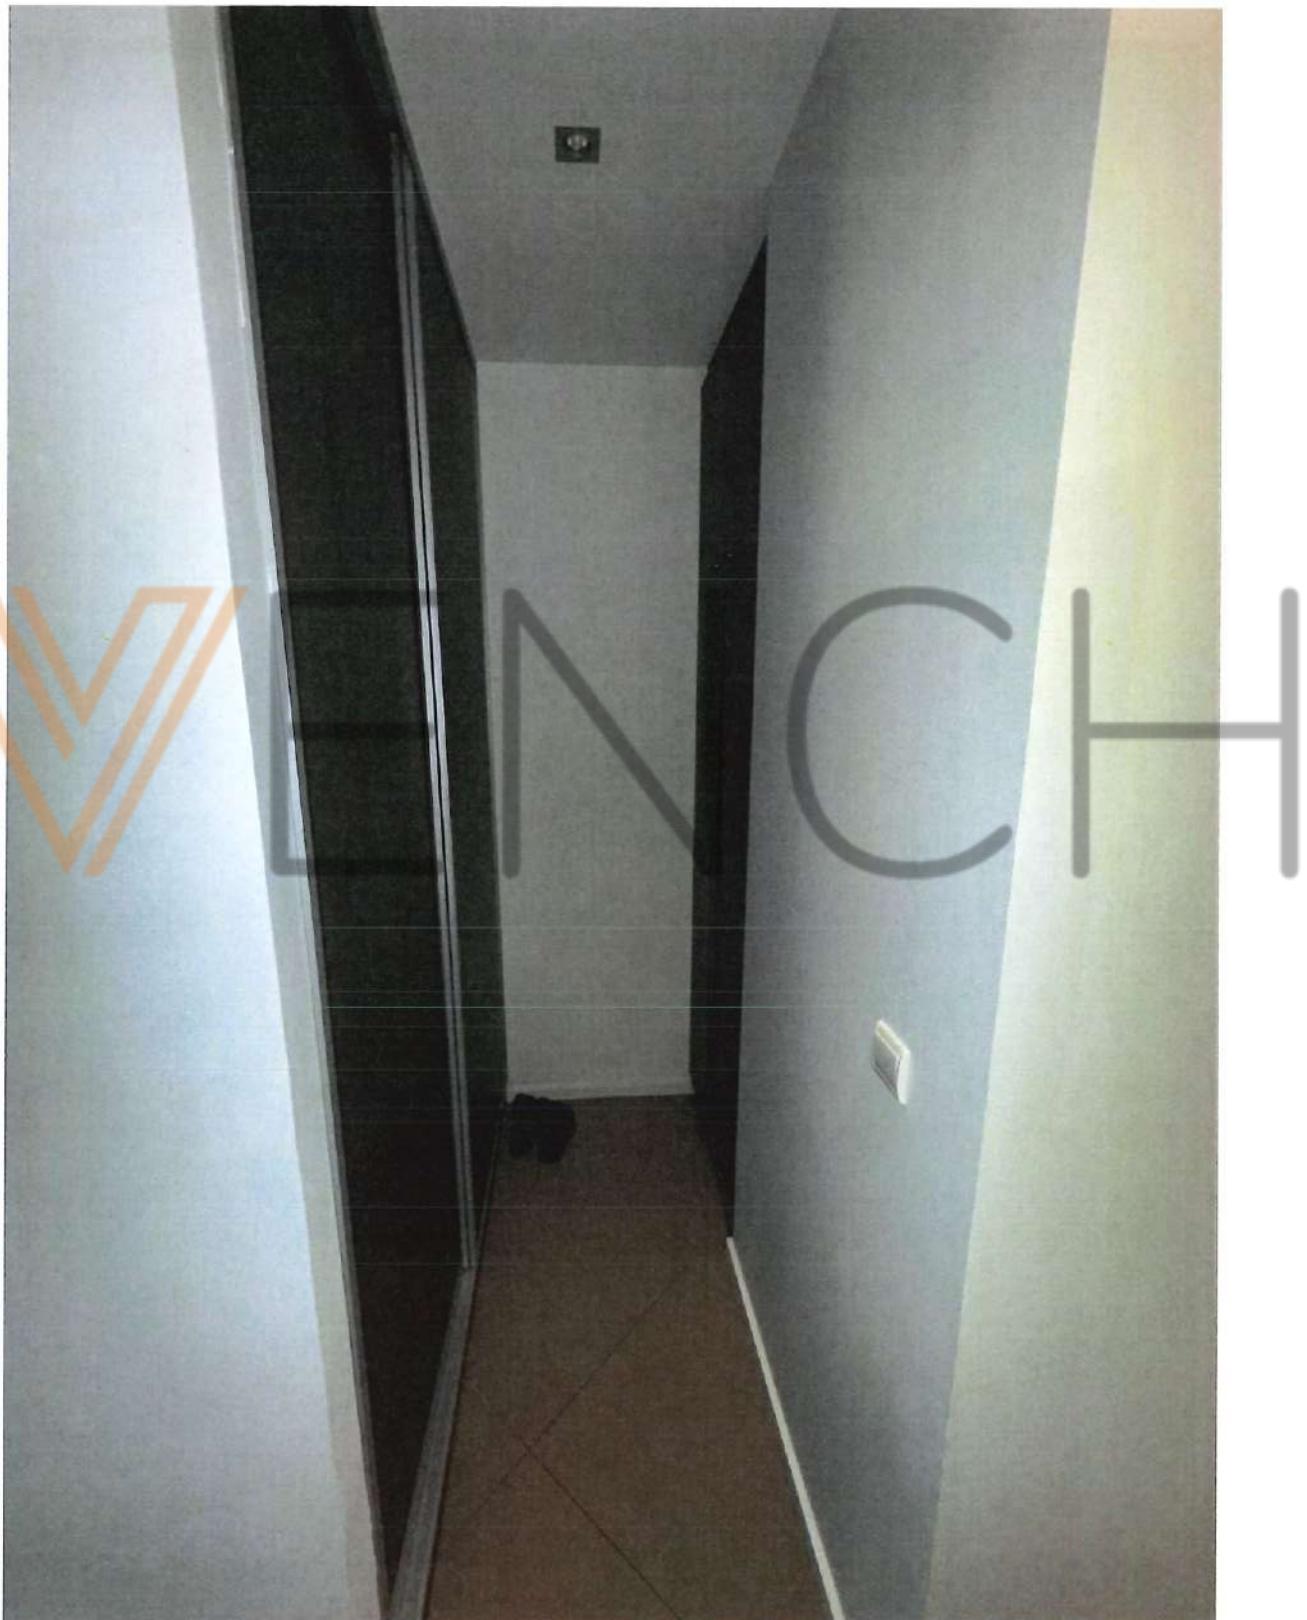
**Espace placard :**

Le sol est couvert d'un carrelage en bon état.

Les placards muraux sont en bon état.

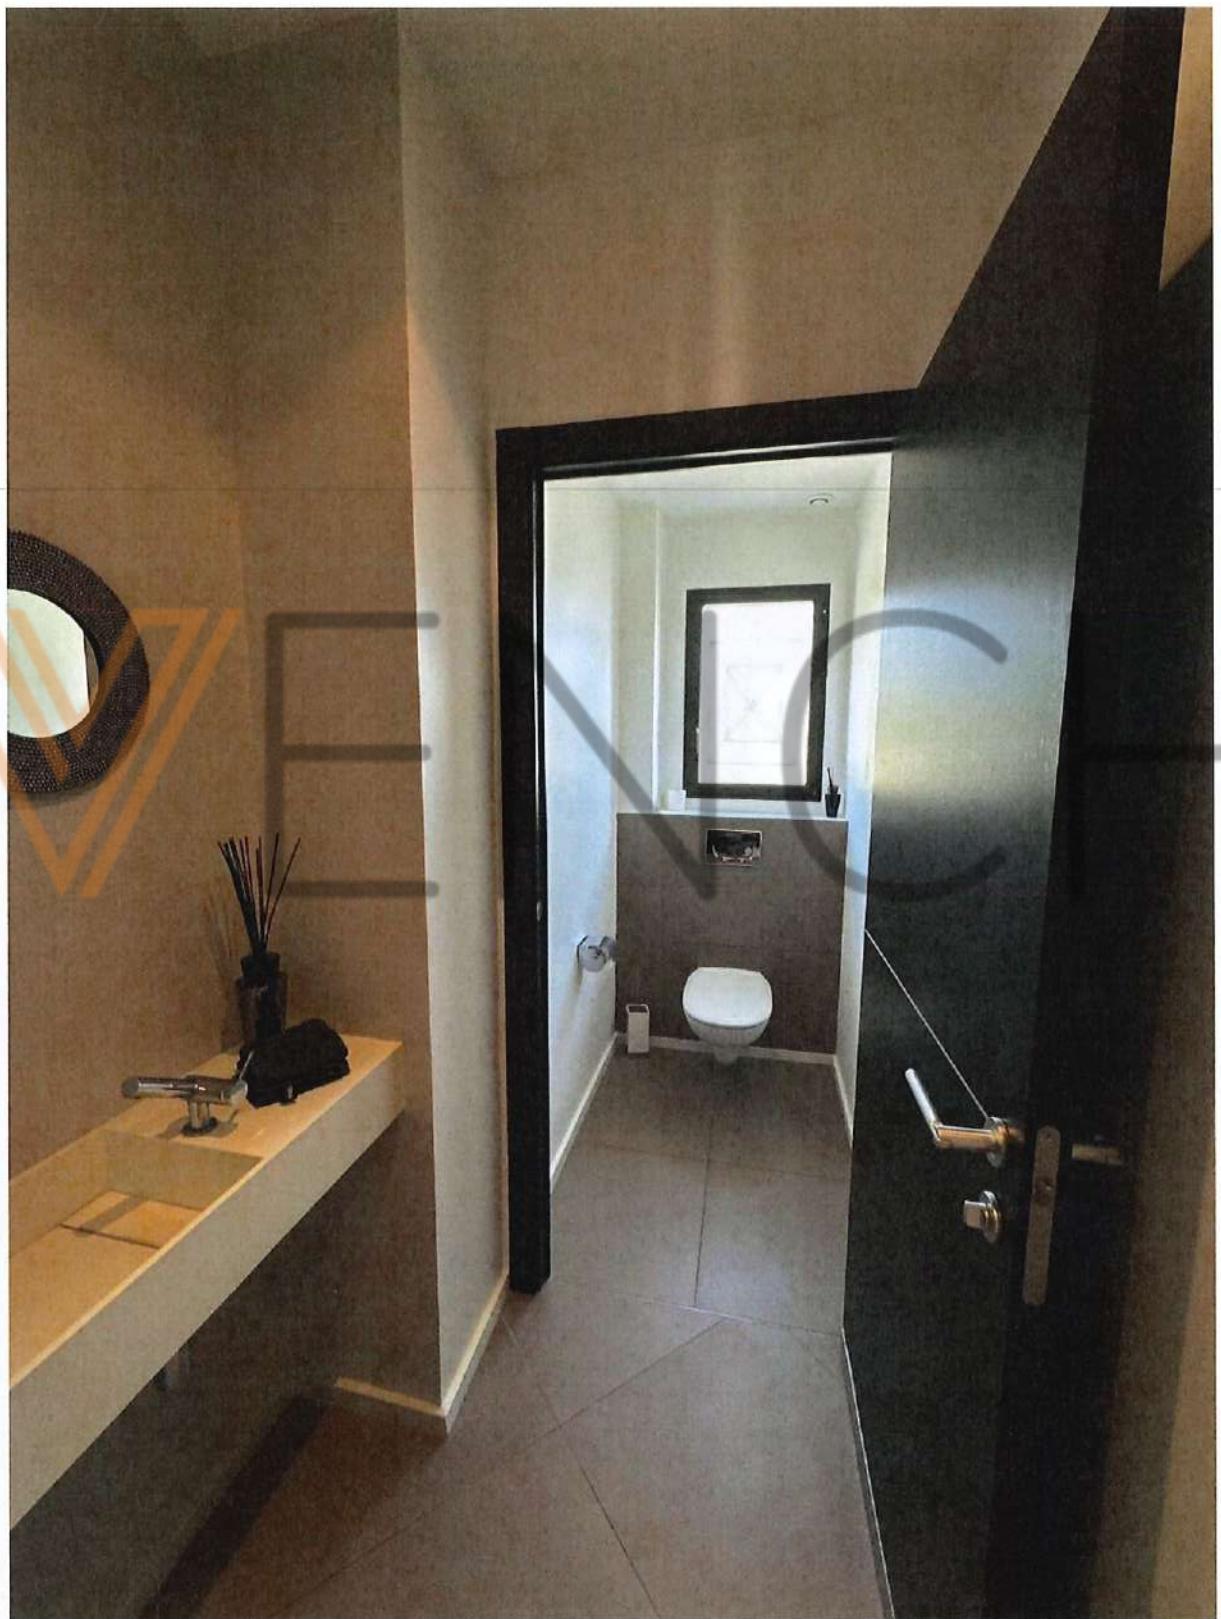
**Toilettes :**

Le sol est couvert d'un carrelage en bon état.

La peinture murale est en bon état.

Le lavabo et la cuvette sont en bon état.

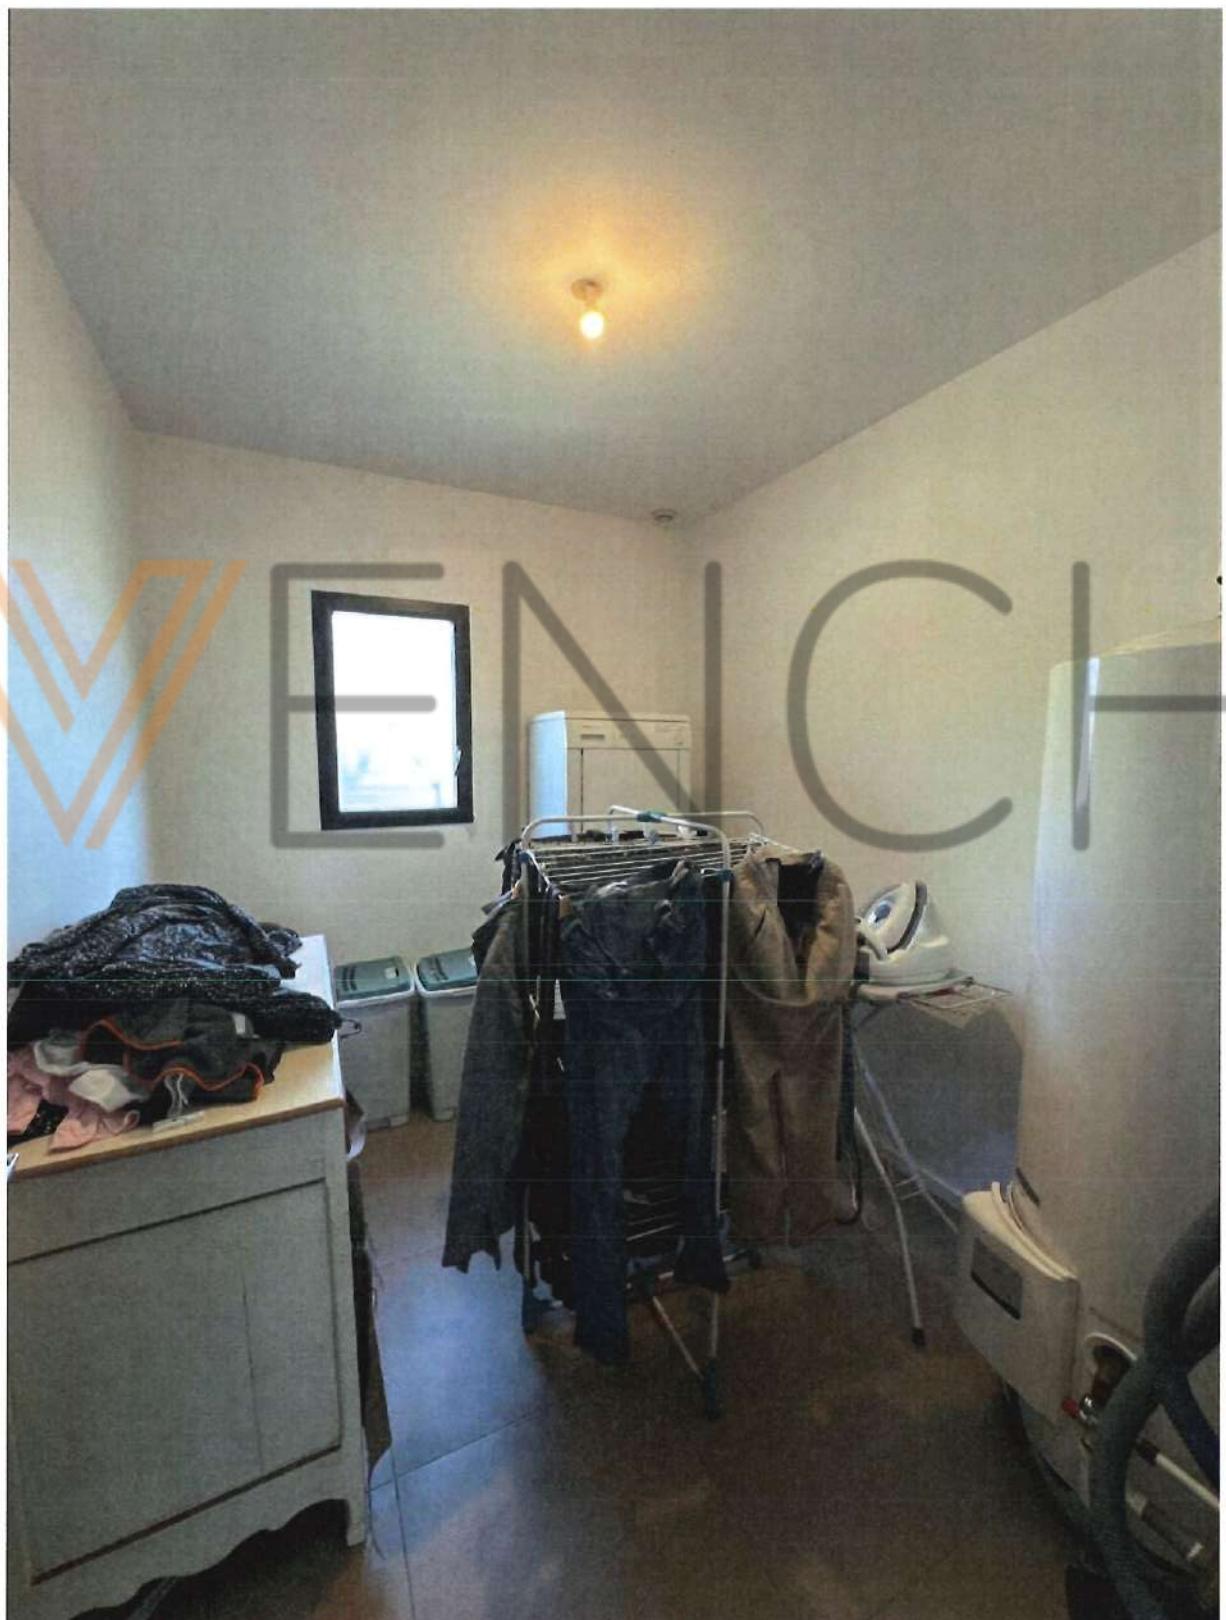
**Deuxième porte à gauche :**

Il s'agit de la buanderie.

Le sol est couvert d'un carrelage en bon état.

La peinture murale est en bon état.

Cette pièce comporte le chauffe-eau électrique.

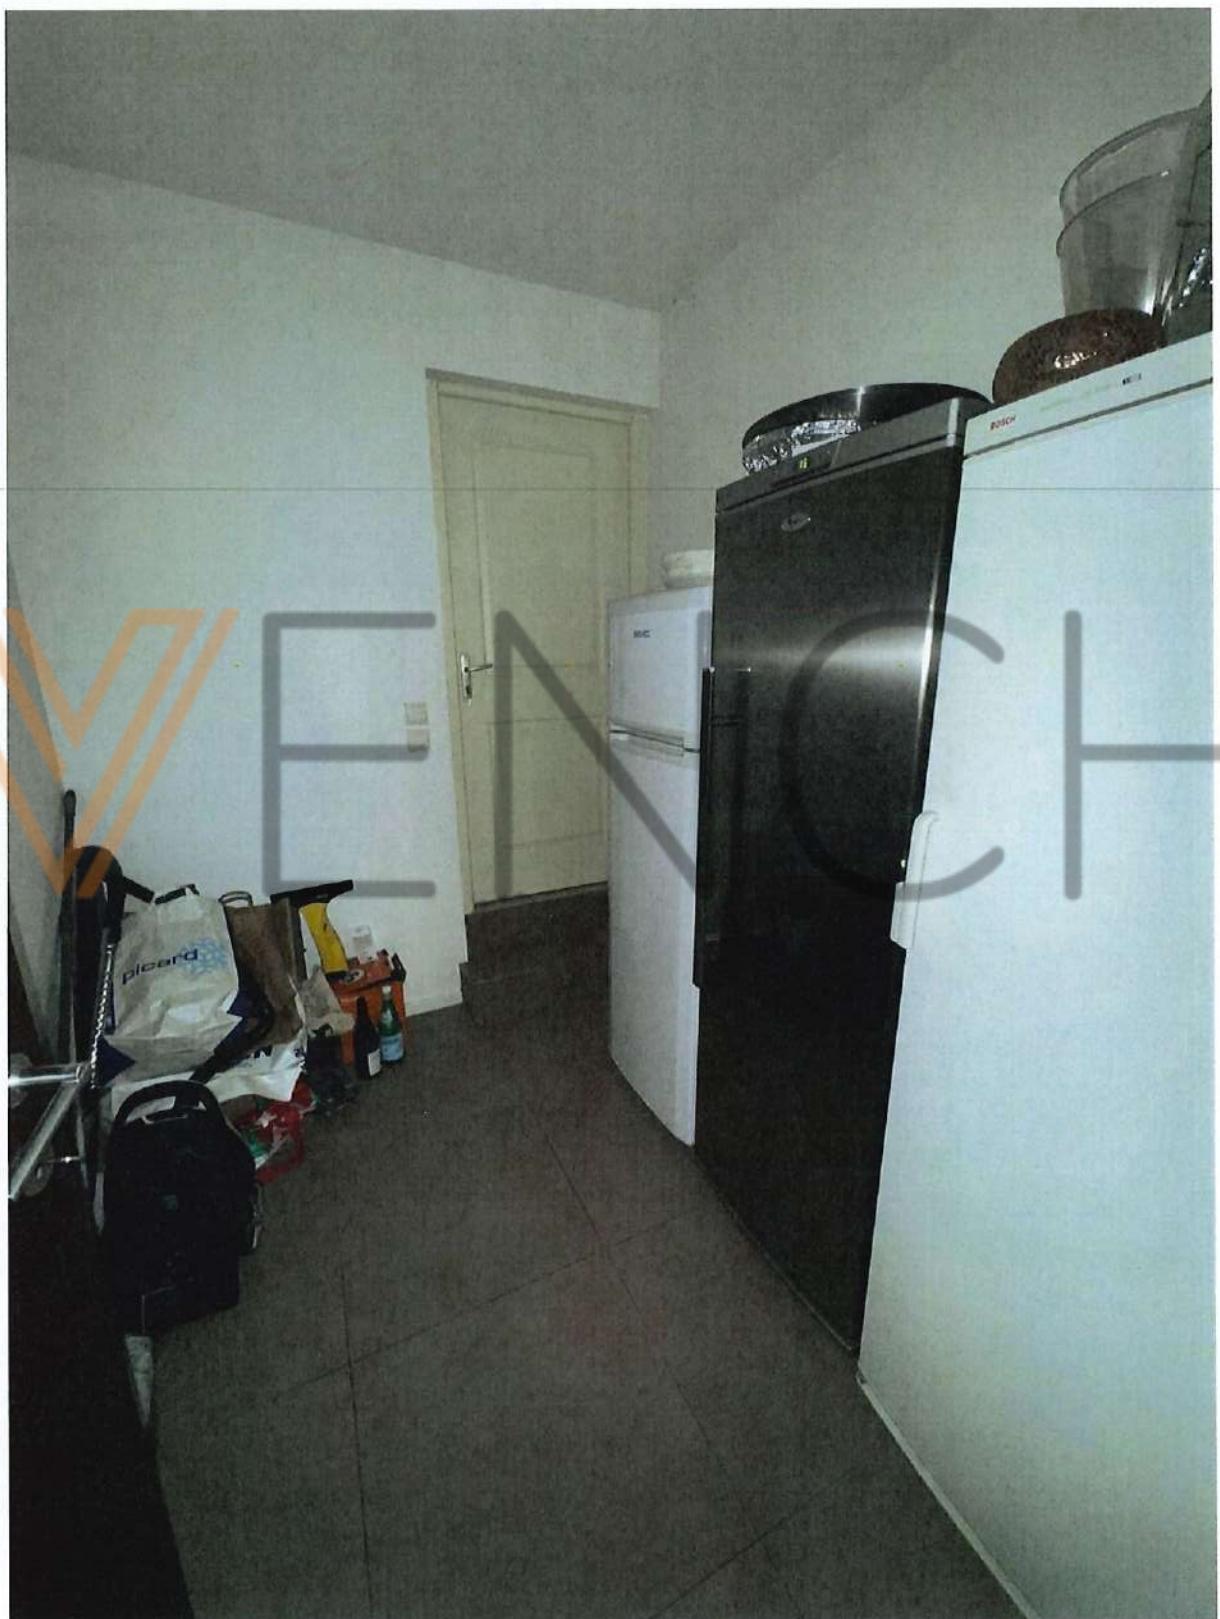
**Pièce de stockage menant aux garages :**

Il s'agit d'une buanderie.

Le sol est couvert d'un carrelage en bon état.

La peinture murale est en bon état.

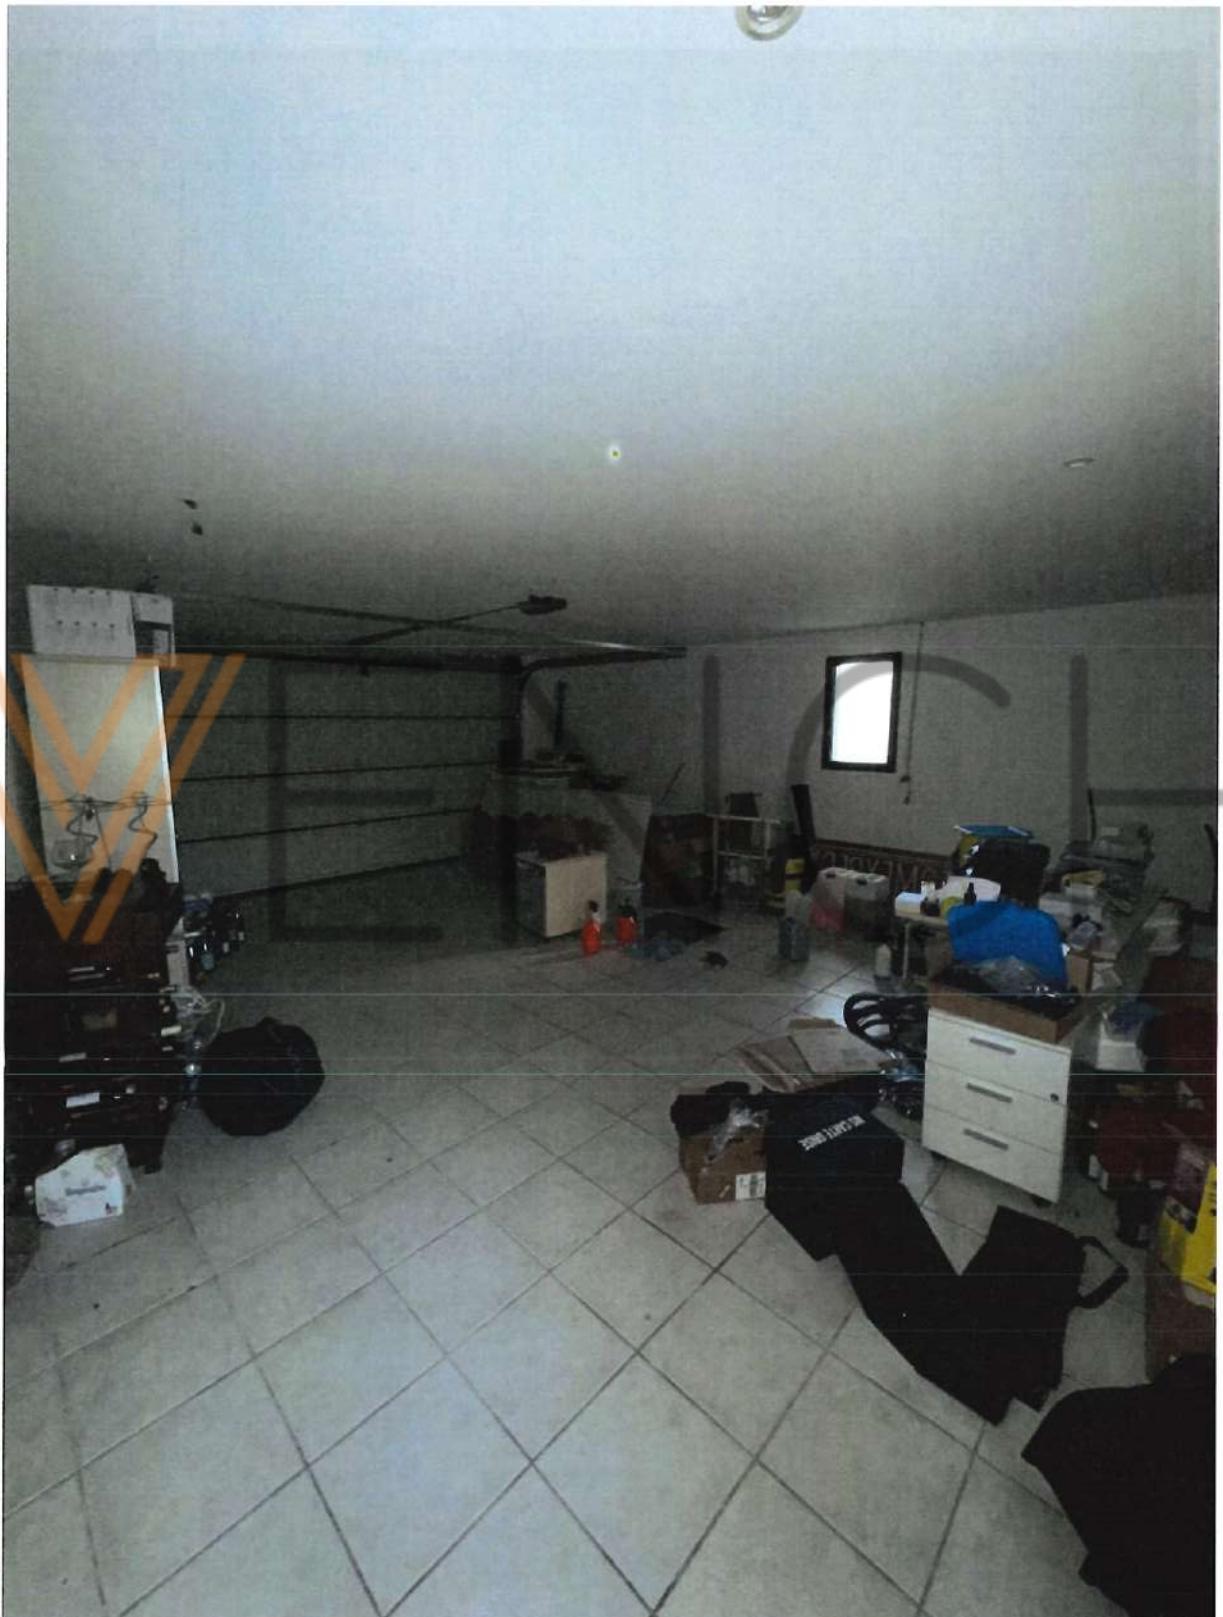
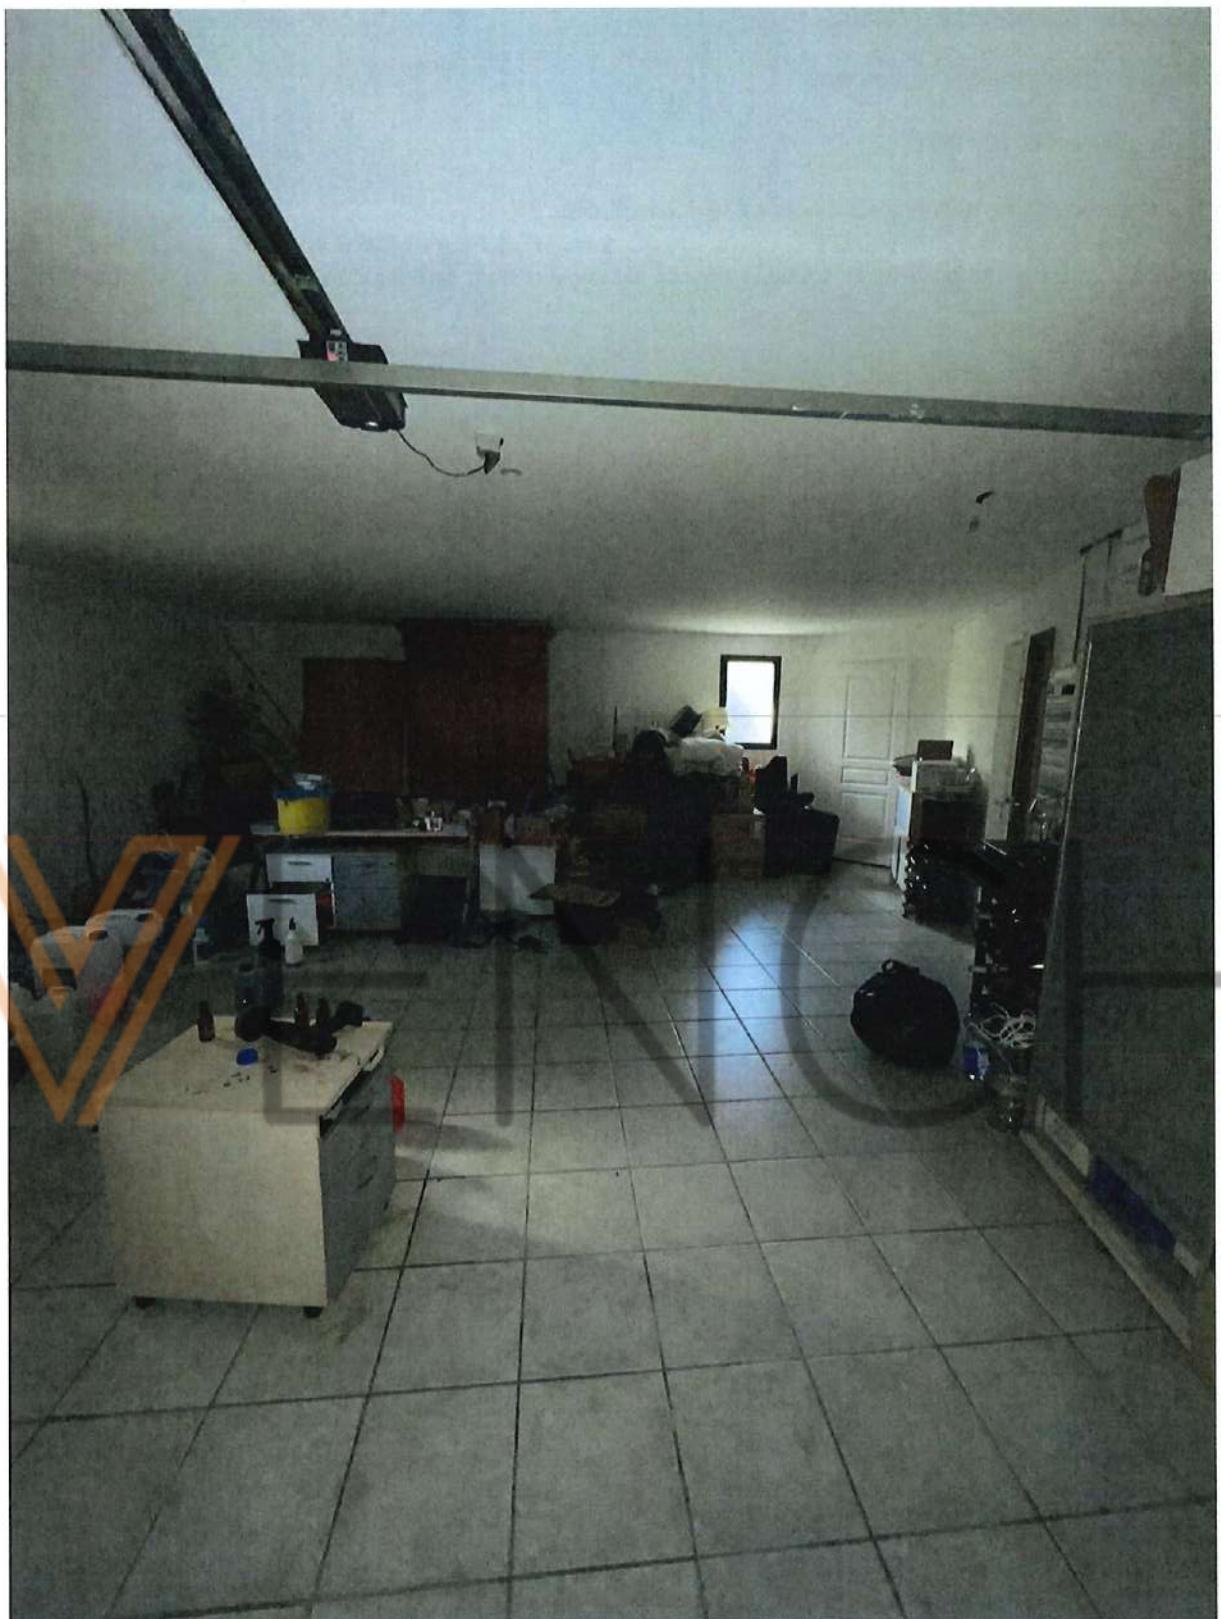
**Garage :**

Le sol est couvert d'un carrelage en bon état.

La peinture murale est en bon état.

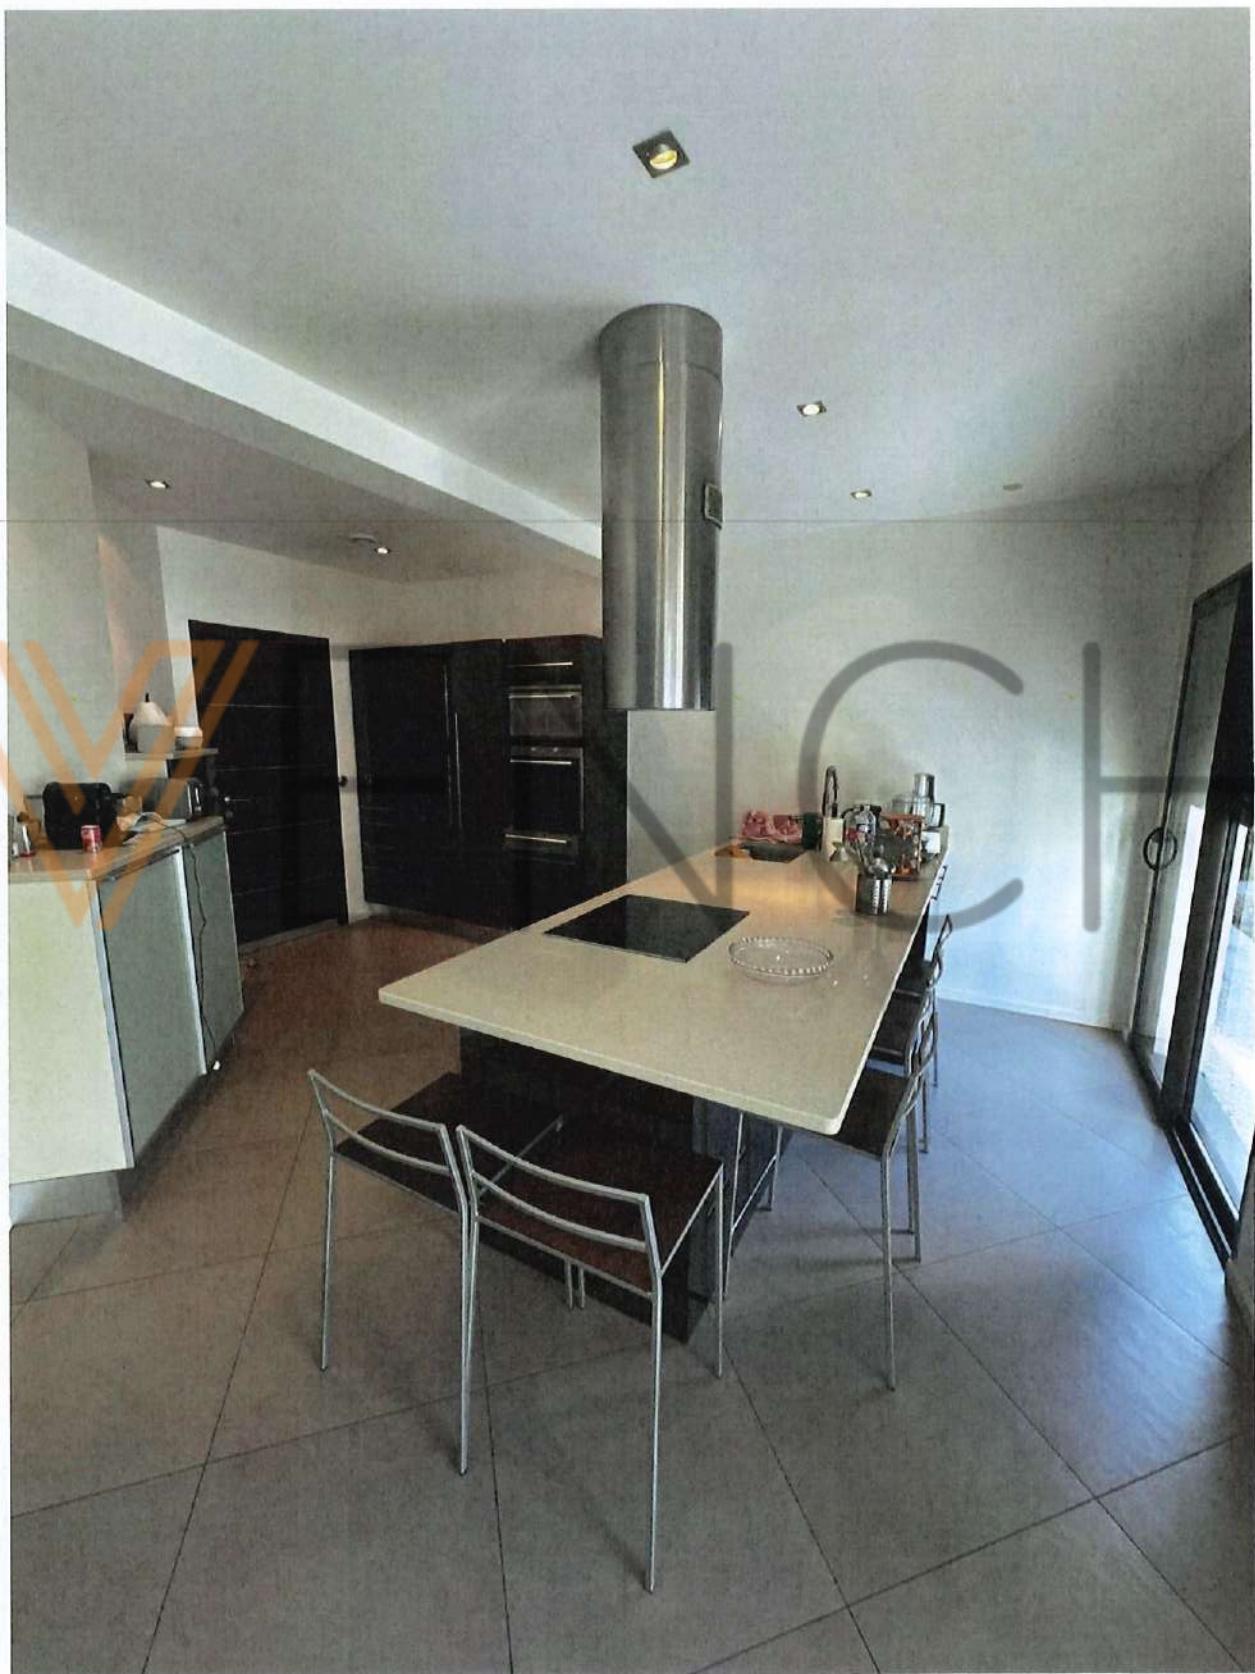
Cuisine :

Le sol est couvert d'un carrelage en bon état.

La peinture murale est en bon état.

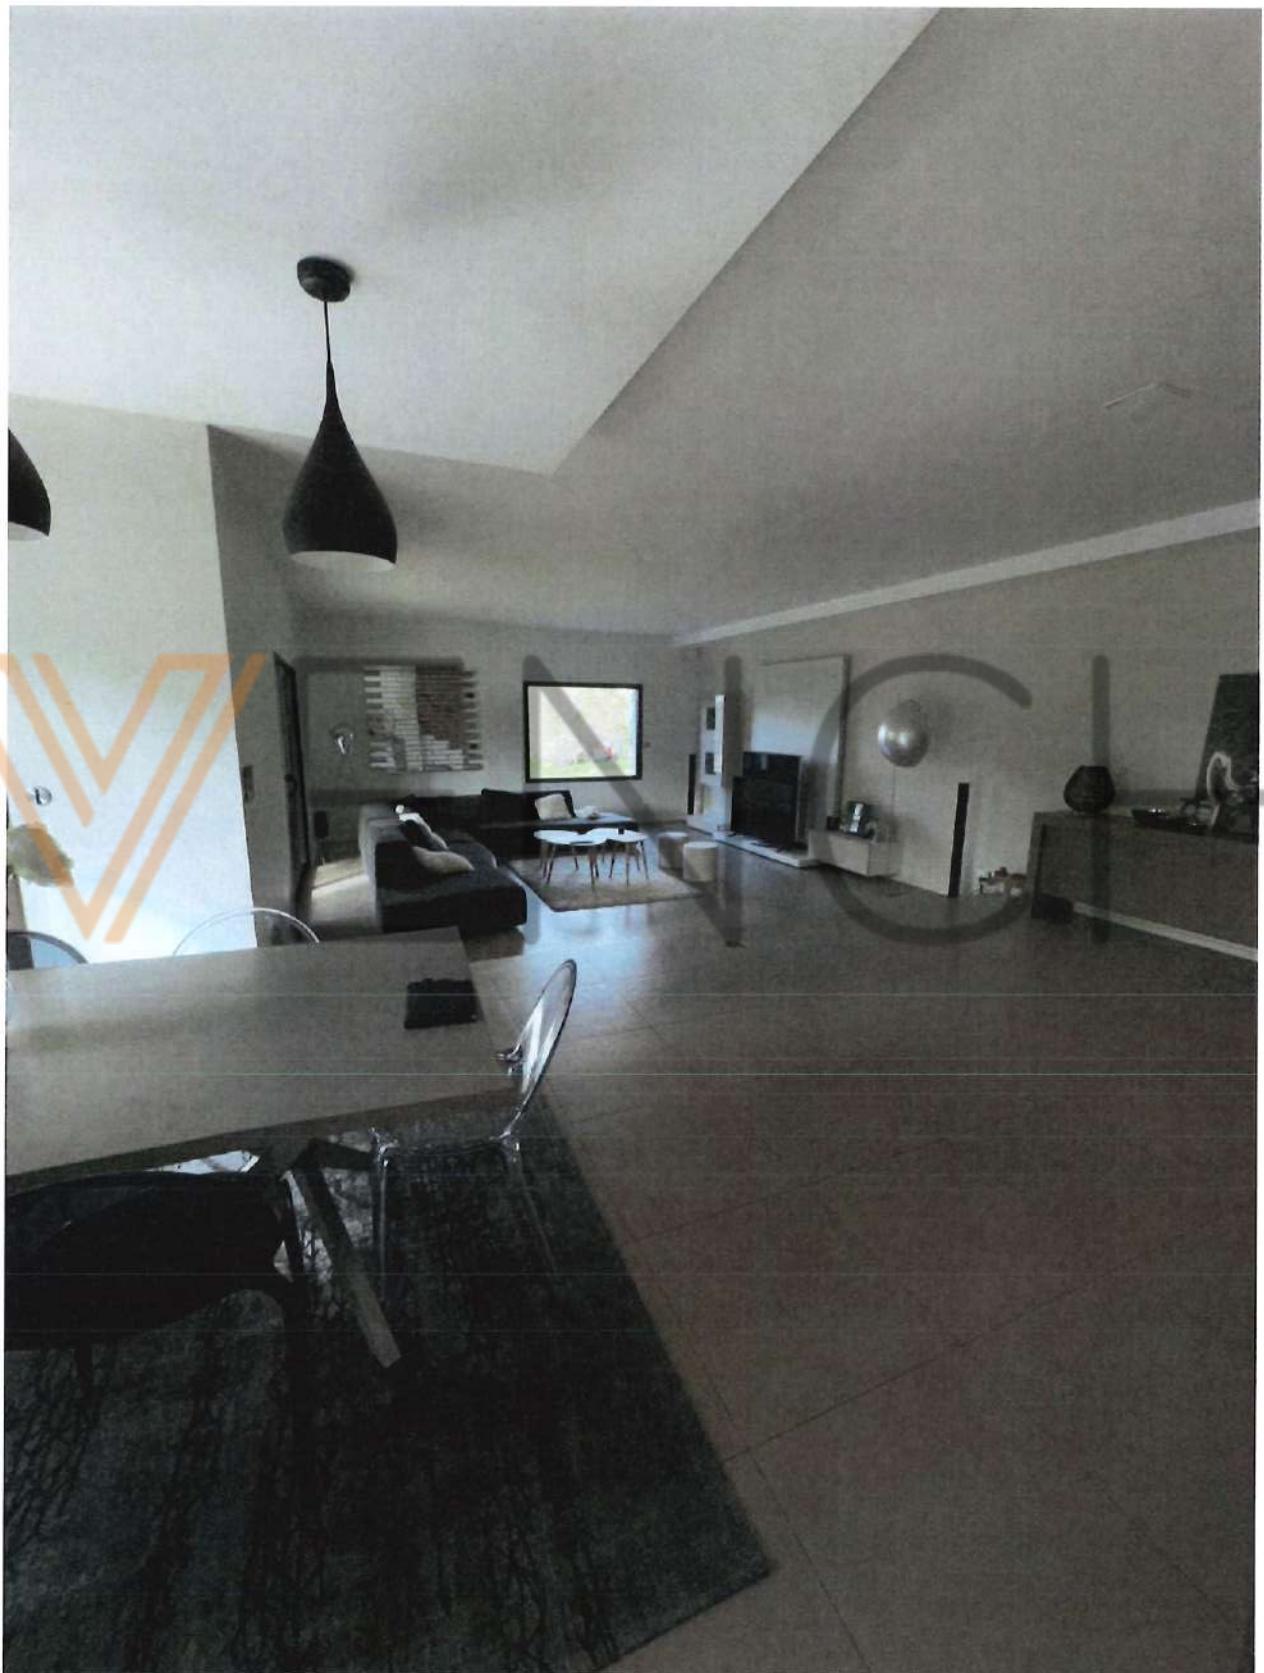
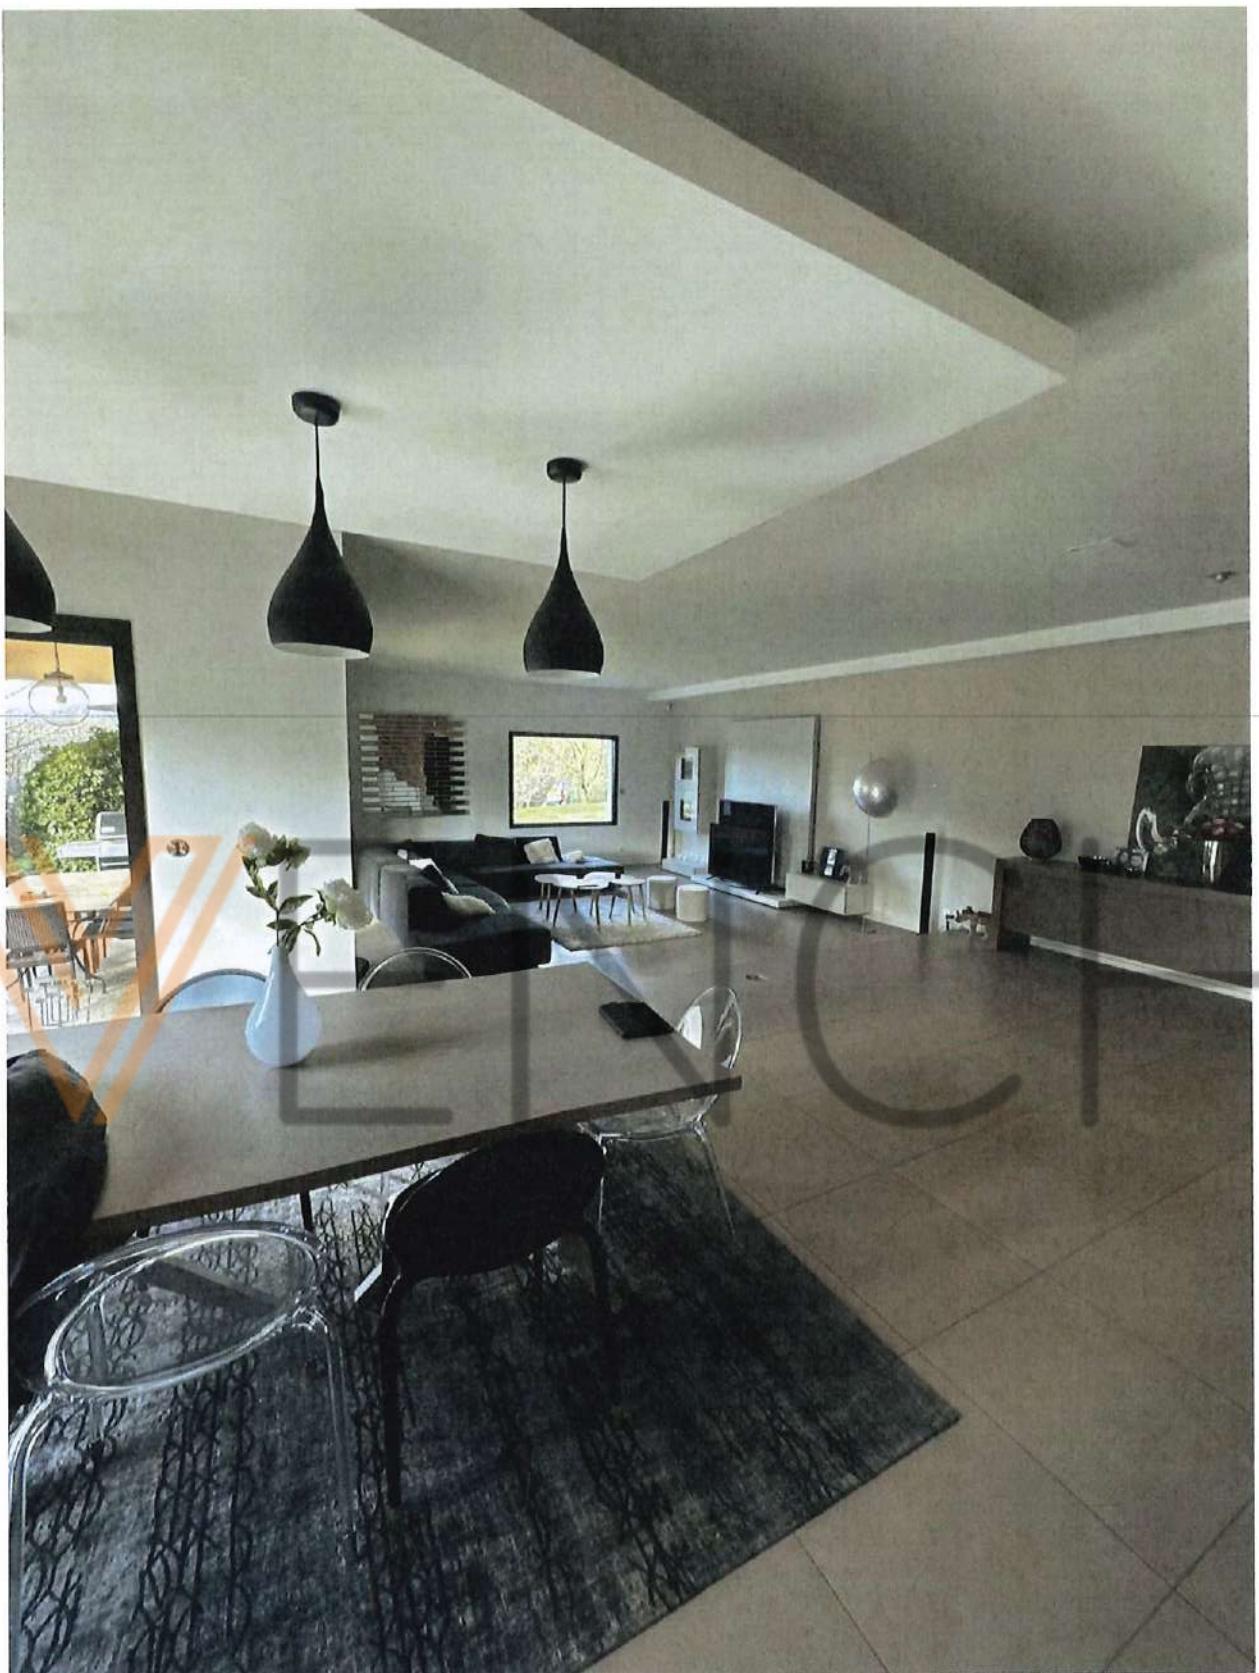
Salon :

Le sol est couvert d'un carrelage en bon état.

La peinture murale est également en bon état.

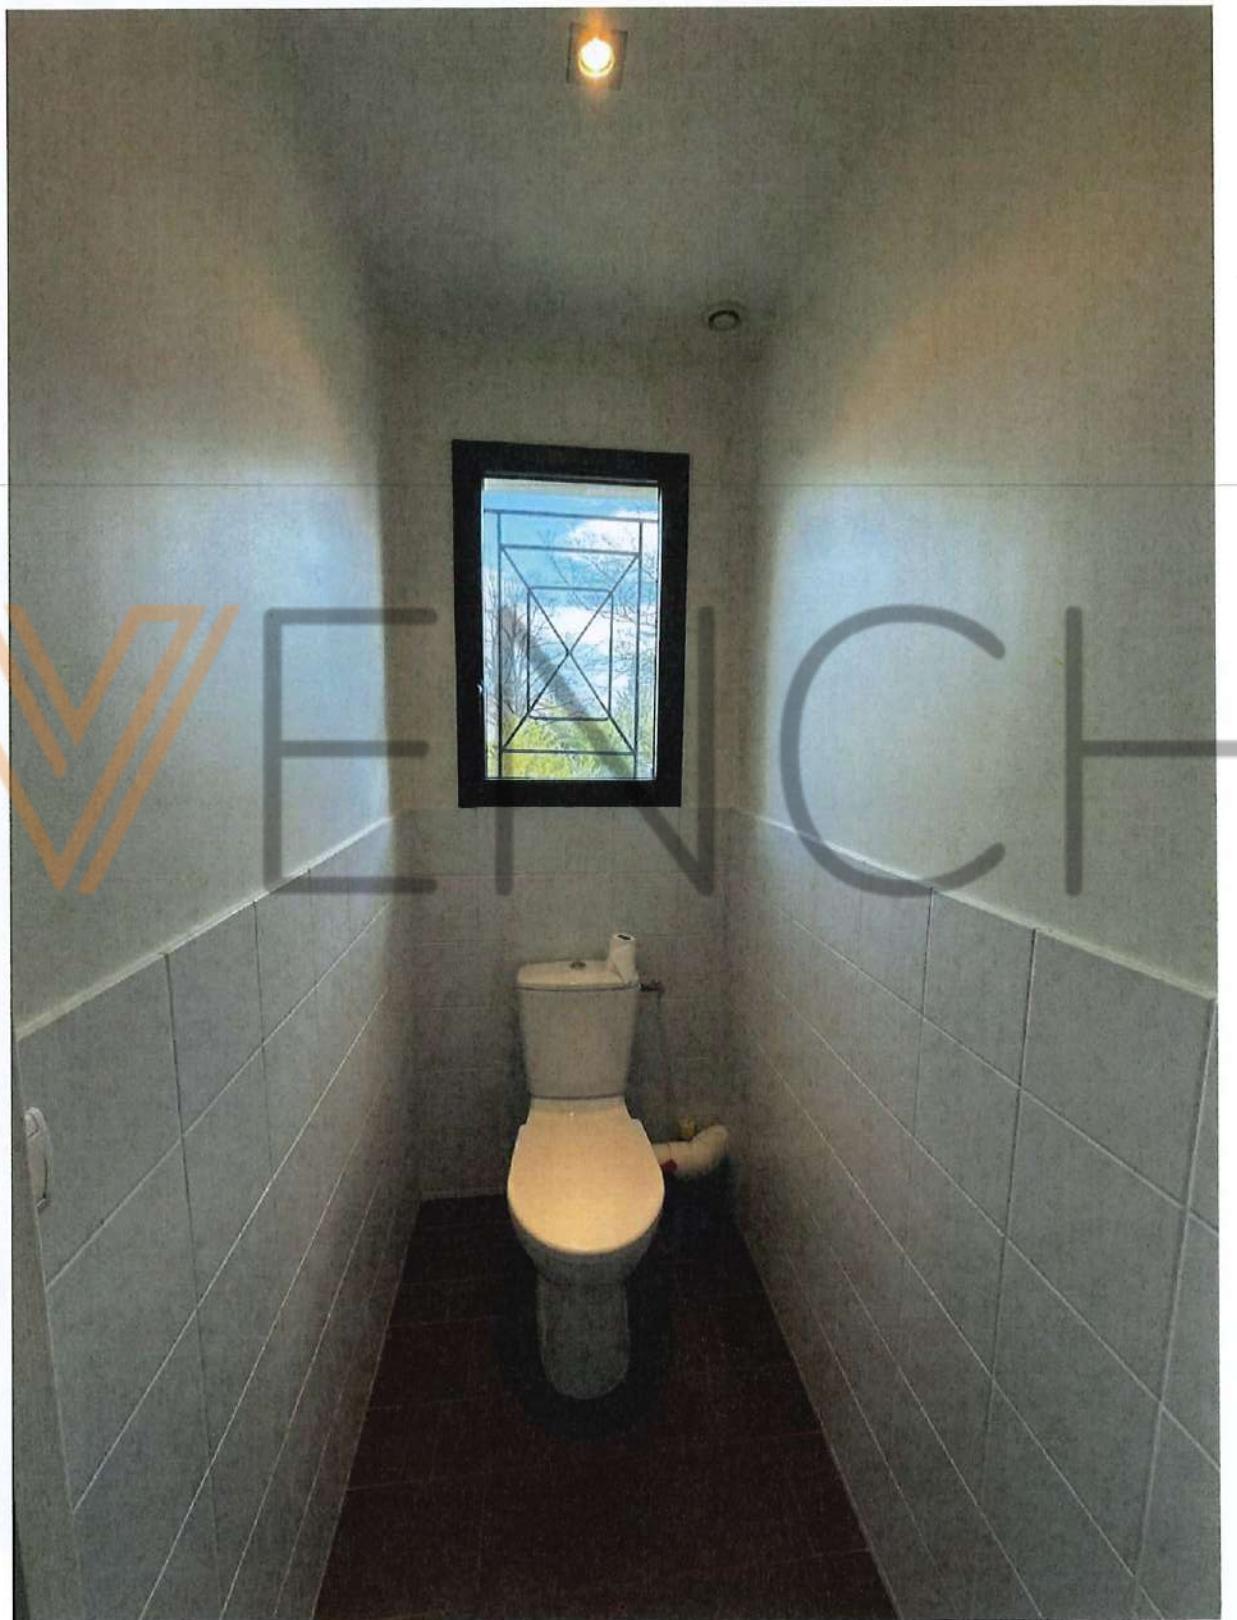
**Toilettes :**

Le sol est couvert d'un carrelage imitation parquet en bon état.

La faïence murale et la peinture murale sont en bon état.

La cuvette est également en bon état.
