# PROCES-VERBAL DESCRIPTIF

L'AN DEUX MILLE VINGT-QUATRE ET LE VINGT-SIX FEVRIER

135 chemin des calendrières 69380 DOMMARTIN.

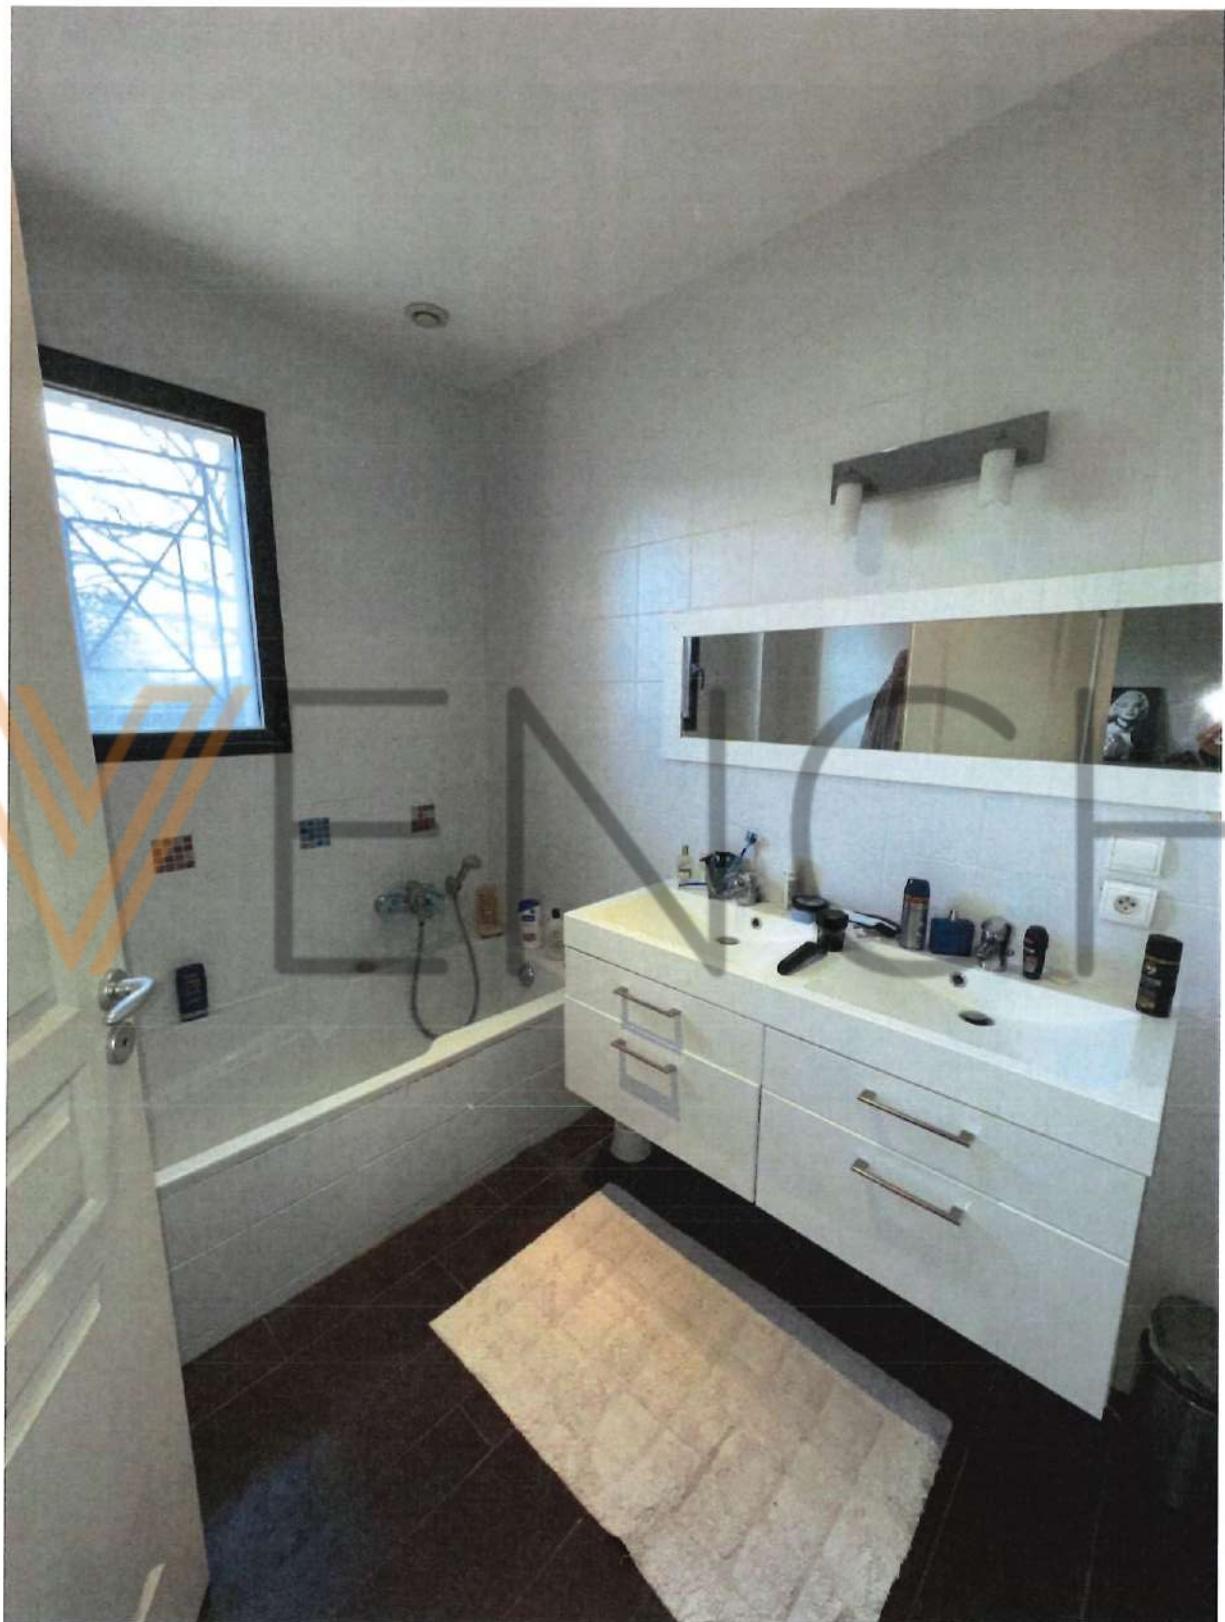
**Salle de bains :**

Le sol est couvert d'un carrelage en bon état.

La faïence murale est en bon état tout comme la baignoire et les deux lavabos.

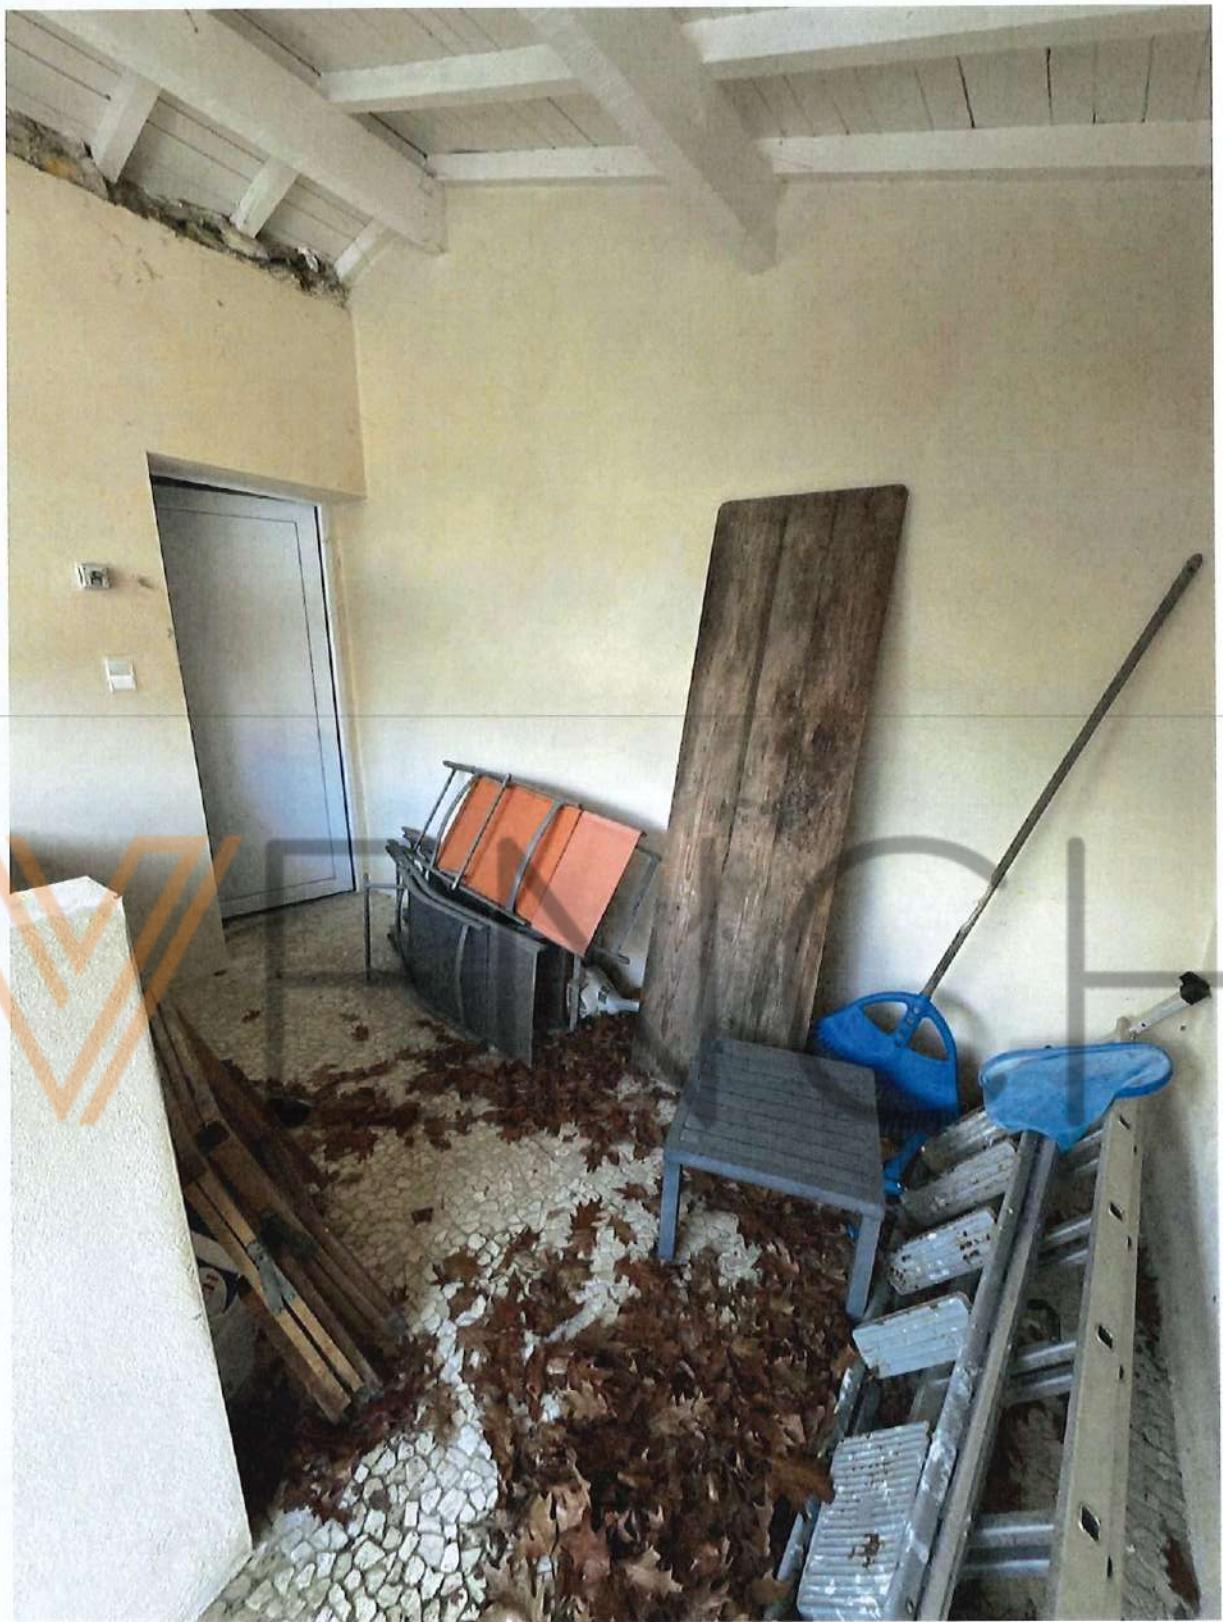
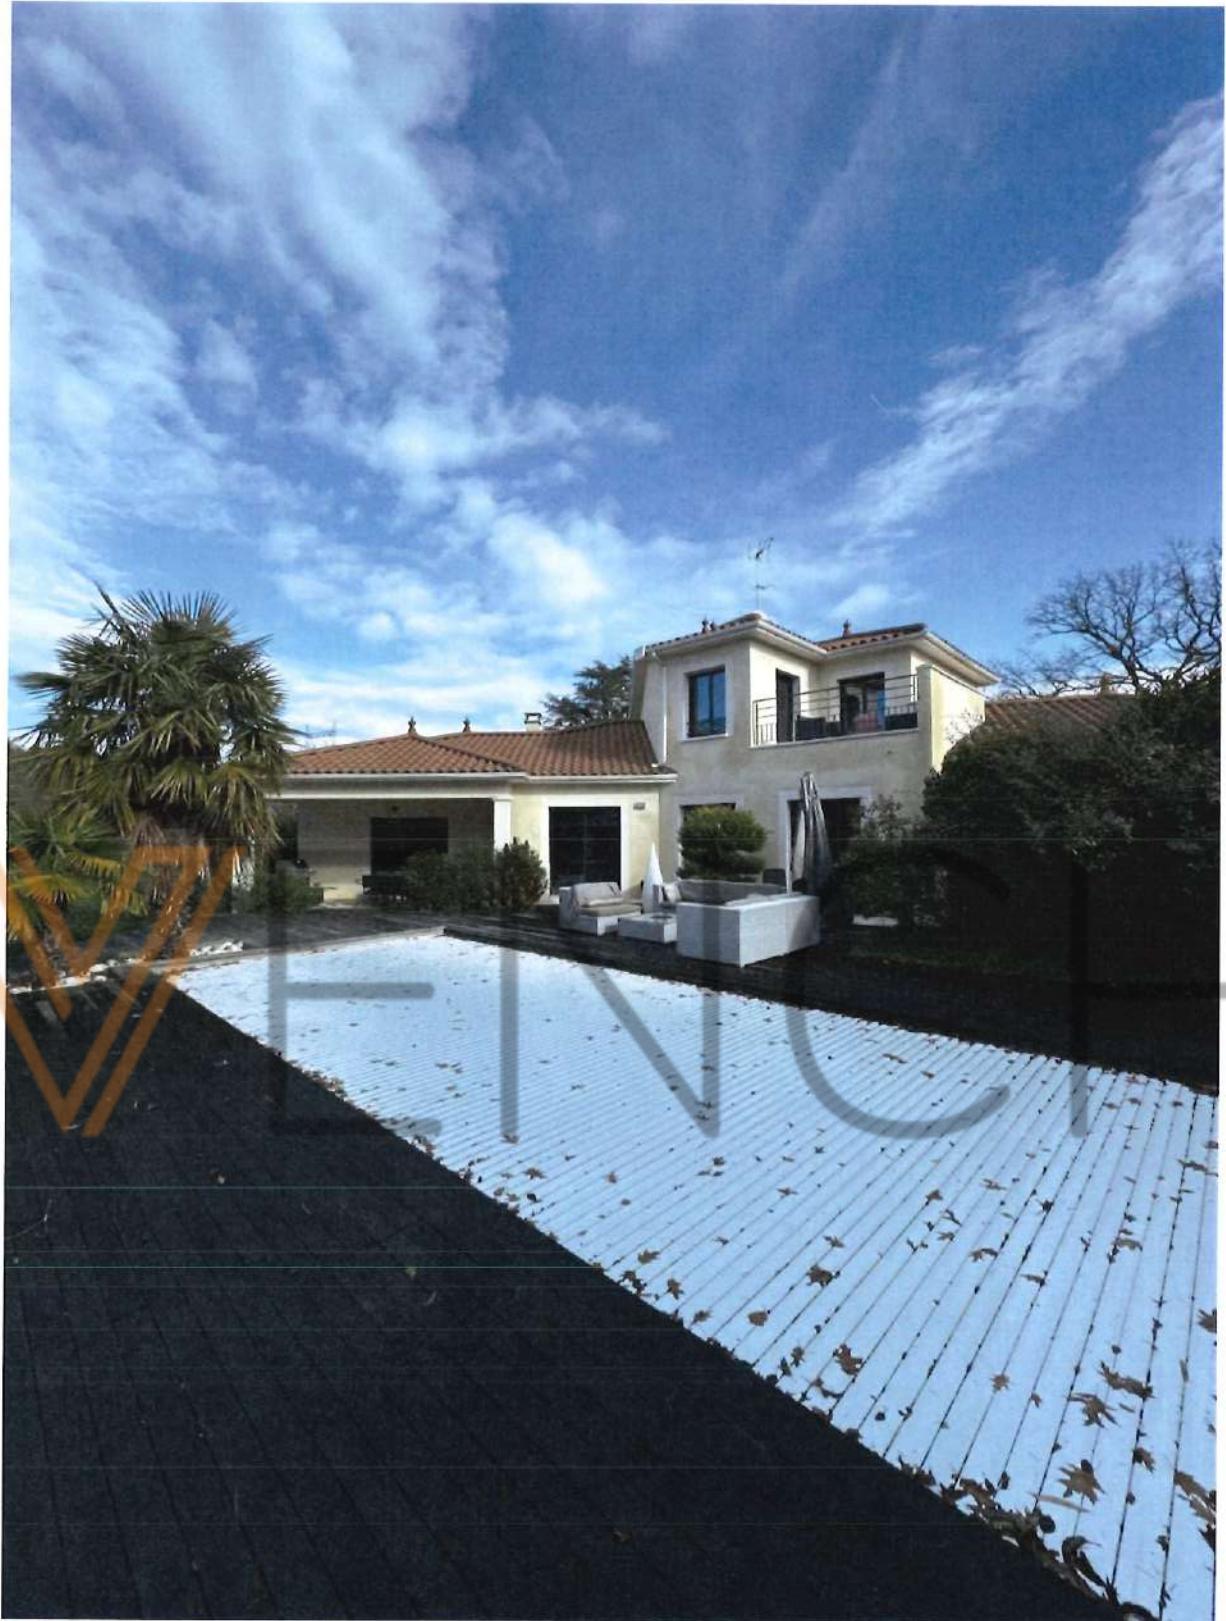
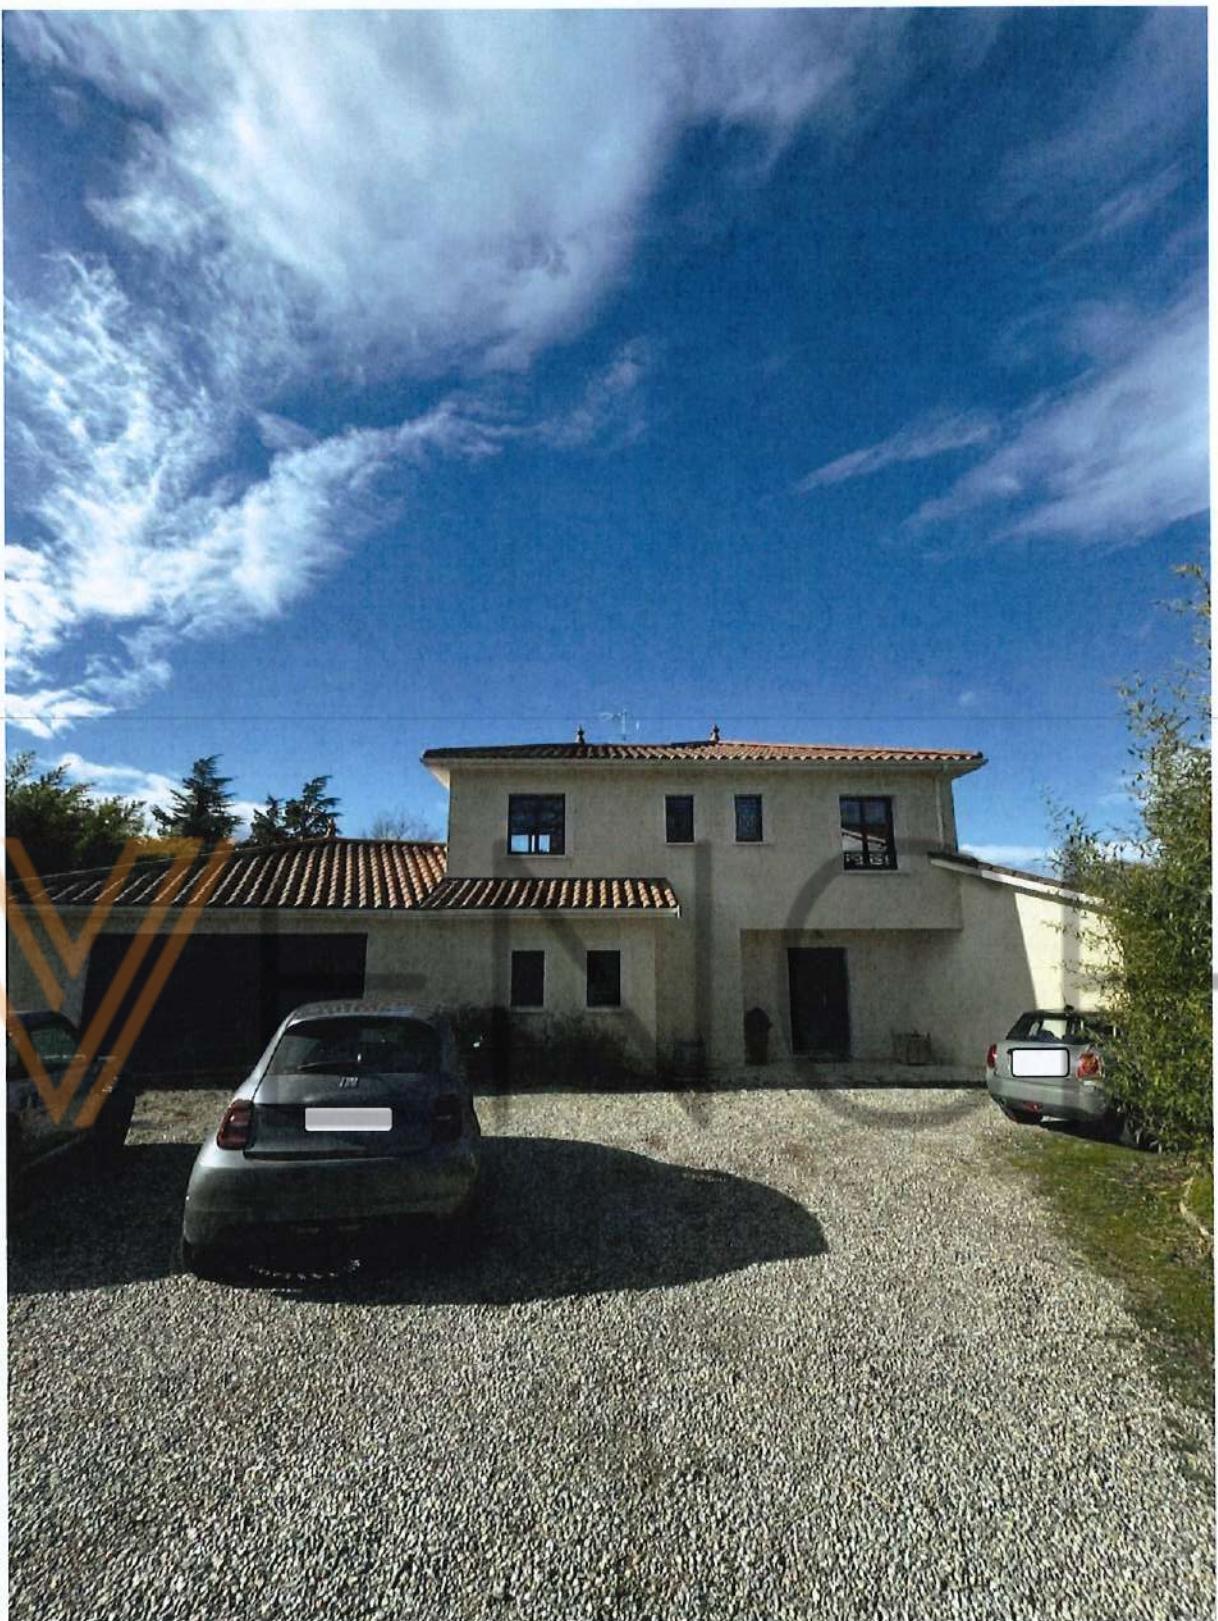
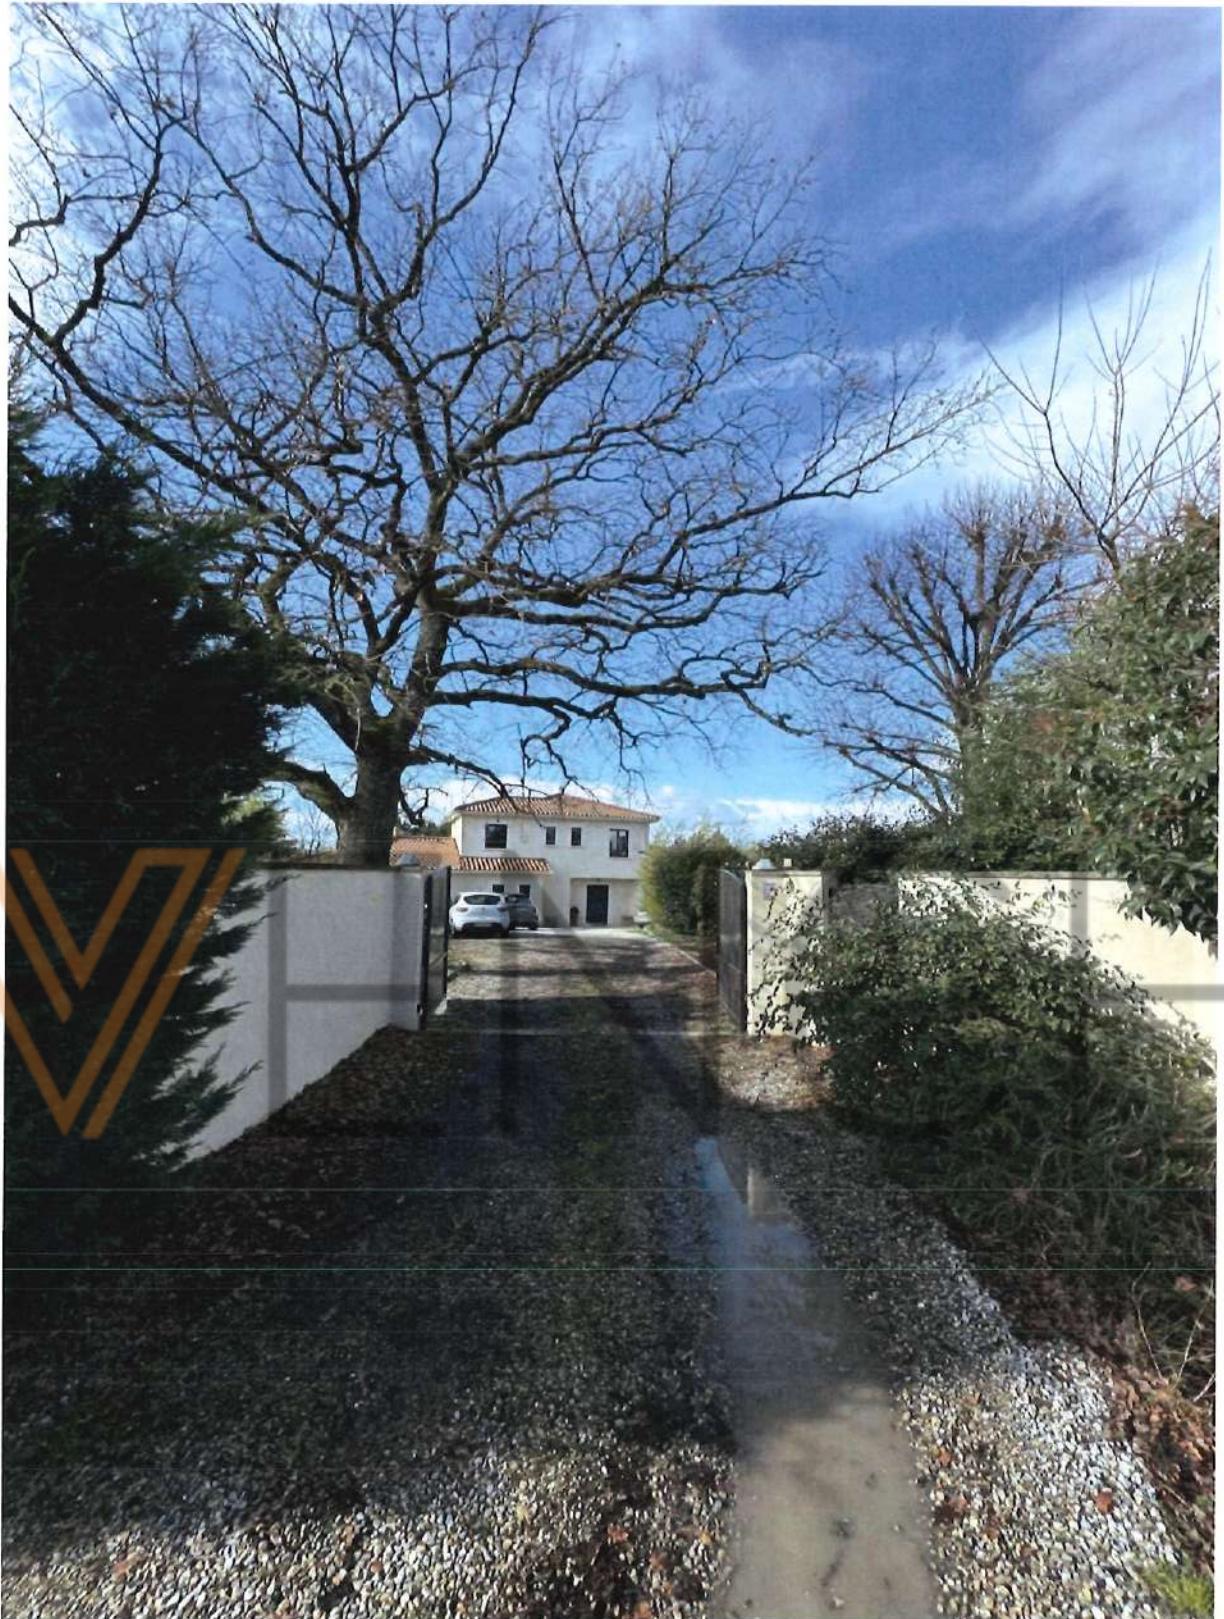
**Pool house :**

L'intérieur du pool house est couvert d'un carrelage en bon état et les murs sont couverts d'une peinture usagée.
