## **PROCES VERBAL**

### **DE DESCRIPTION DE BIENS A SAISIR**

M'être exprès transportée ce jour, à 14 heures 25, commune de **SAINT NIZIER D'AZERGUES 69870, lieu-dit la Foraize, 390 Route de la Vallée**, à l'effet de procéder à la description exacte et détaillée des biens appartenant à Madame x et dont la requérante se propose de poursuivre la vente forcée en la forme légale, à défaut par la sus-nommée d'avoir satisfait au commandement de payer qui lui a été signifié le 12 juillet 2022.

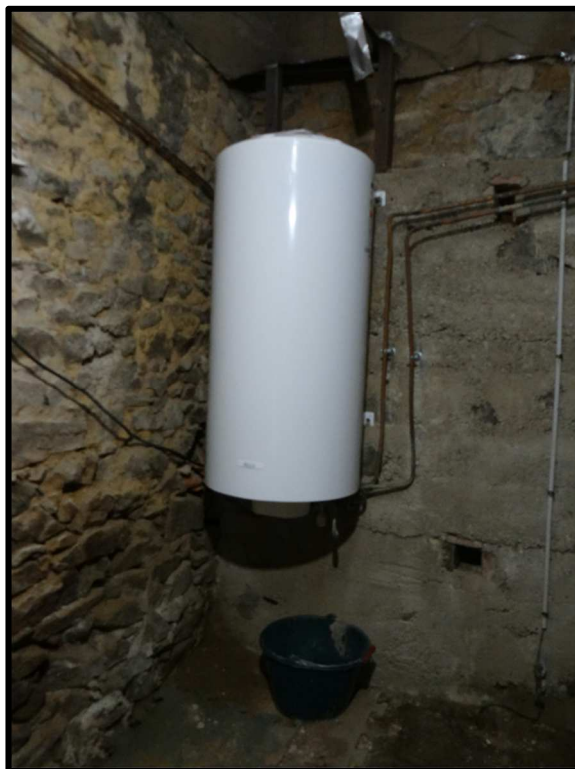
*Présence d'un chauffe-eau, en dessous duquel est placée une bassine.*

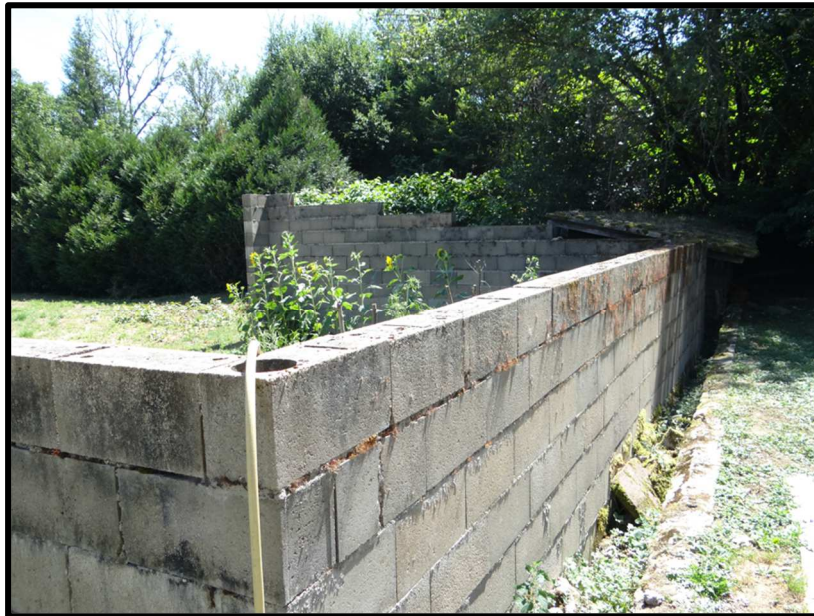
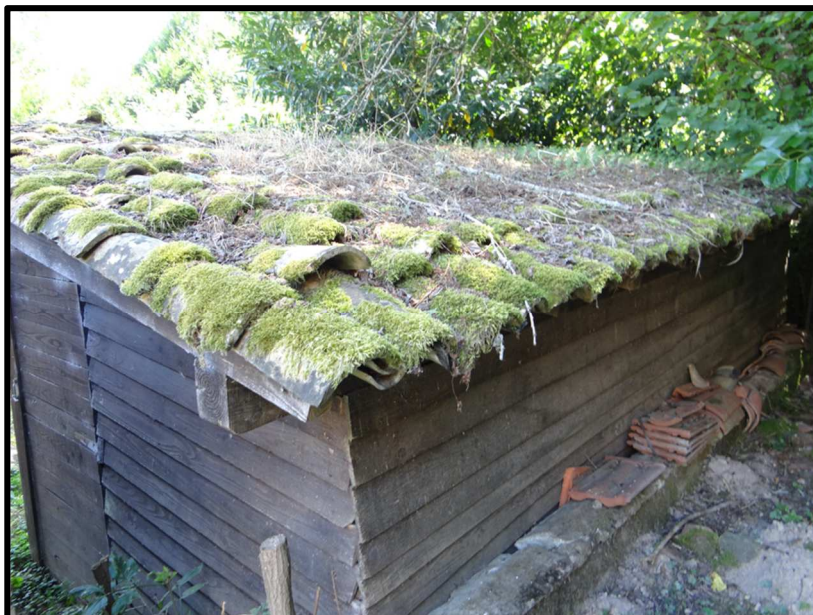
*Un appentis en bois est visible derrière cet ouvrage, recouvert de tuiles de type canal comportant des feuilles et de la mousse.*

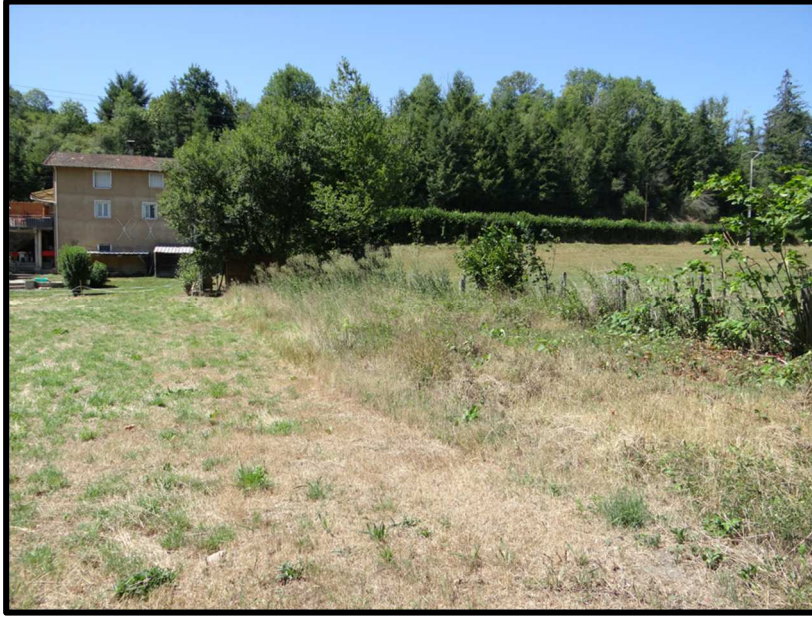
*Au nord, la parcelle est délimitée par un grillage maintenu par des piquets en bois.  
Je constate qu'une bande enherbée n'est pas tondue.*

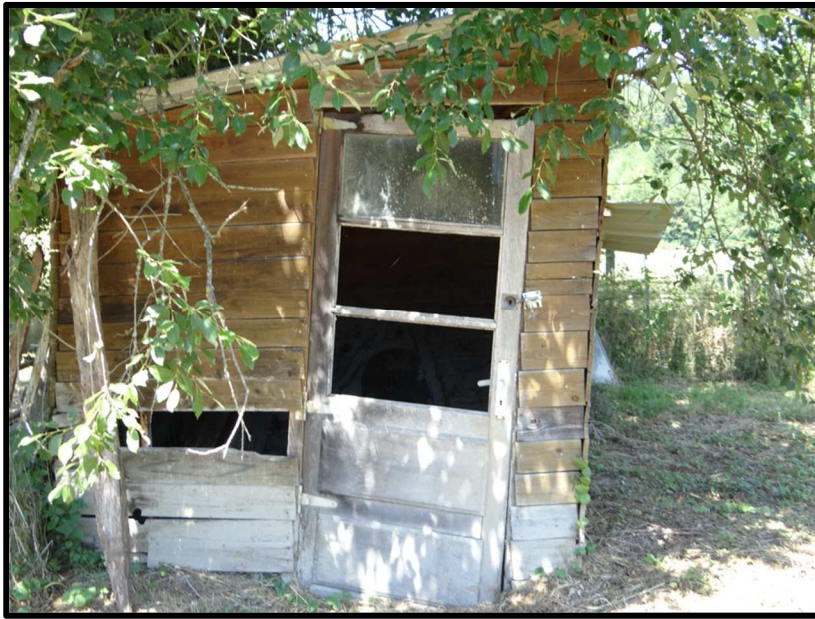
*Présence de deux abris en bois en état d'usage, dont l'un est recouvert de tôles ondulées qui s'affaissent.*

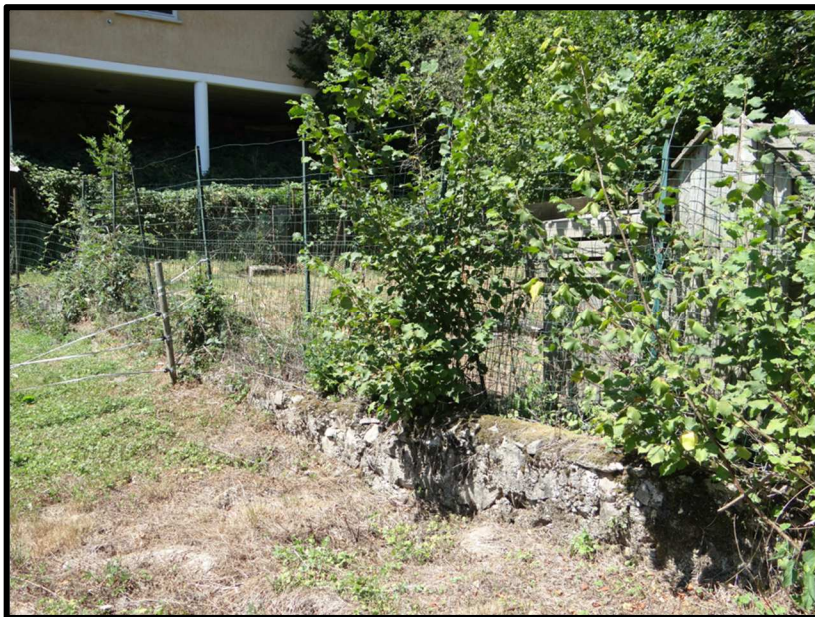
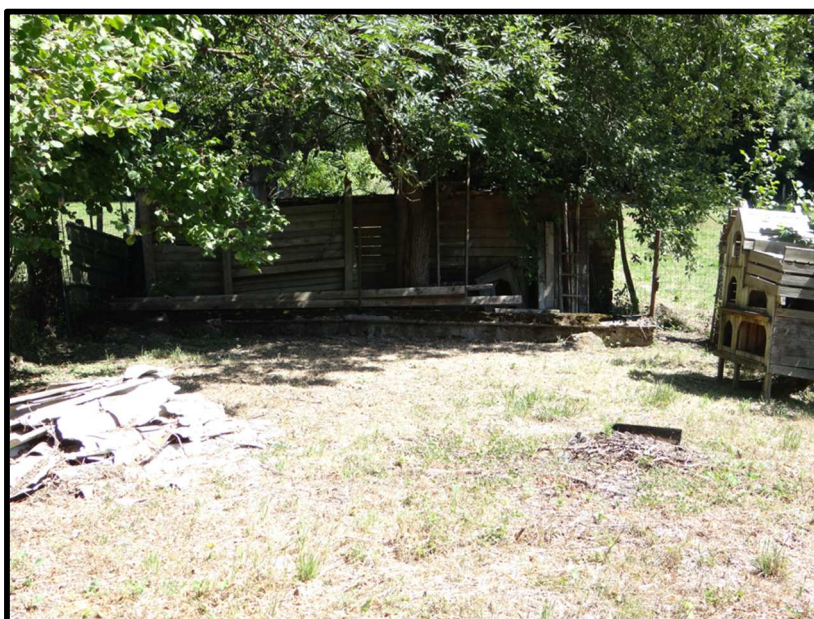
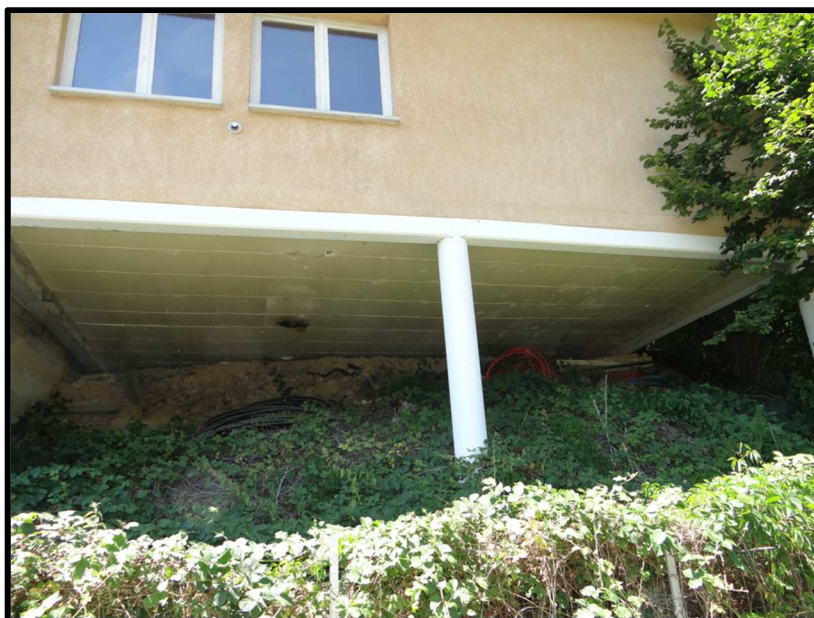
*Un muret recouvert d'un enduit épaufré comporte de la mousse végétale. Il est surmonté d'un grillage maintenu par des piquets métalliques. Ce muret délimite un espace entièrement grillagé, divisé en deux parties, la seconde partie est accessible par un portillon métallique maintenu fermé par un piquet en bois.*

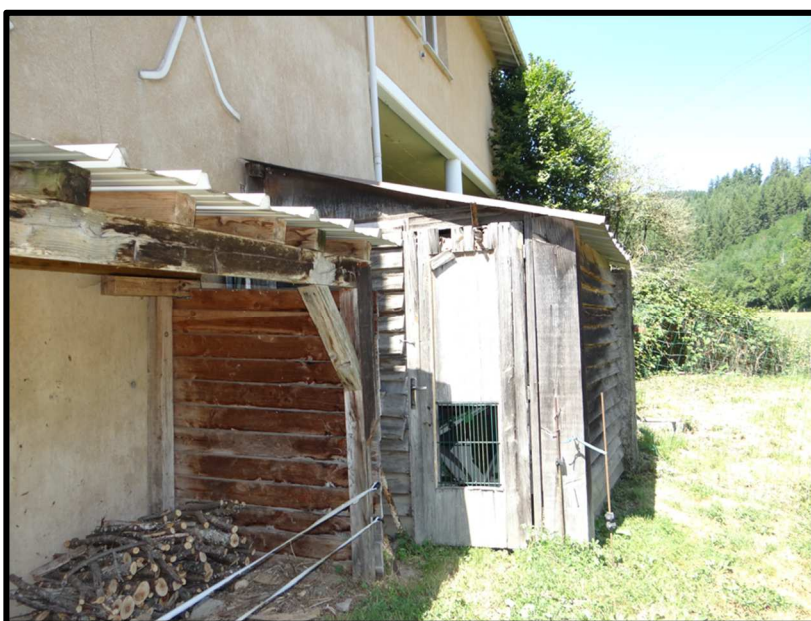
*Un autre abri en bois en état d'usage est adossé contre la façade de la maison.  
Un appentis en bois recouvert de tôles ondulées est également adossé contre la maison.*

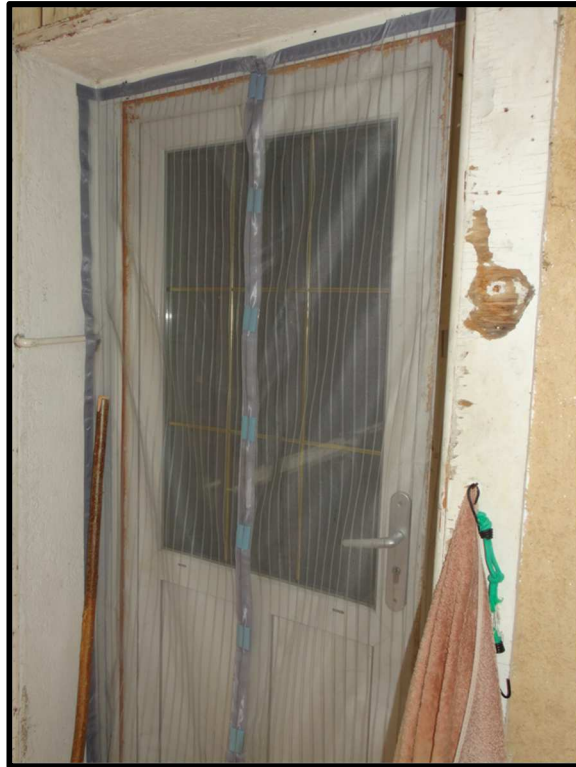
*La porte d'entrée à un battant est en PVC, vitrée en partie haute.  
L'encadrement de la porte est recouvert de peinture écaillée.*

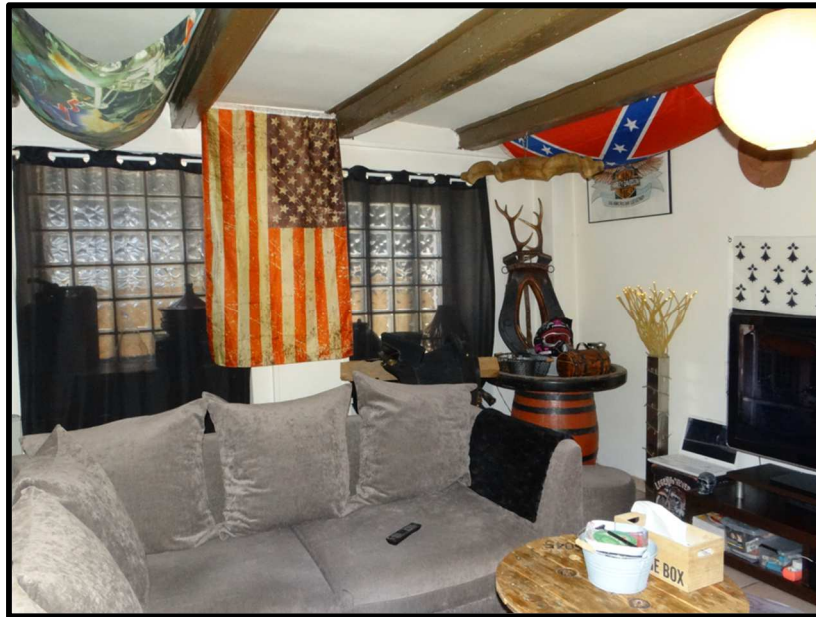
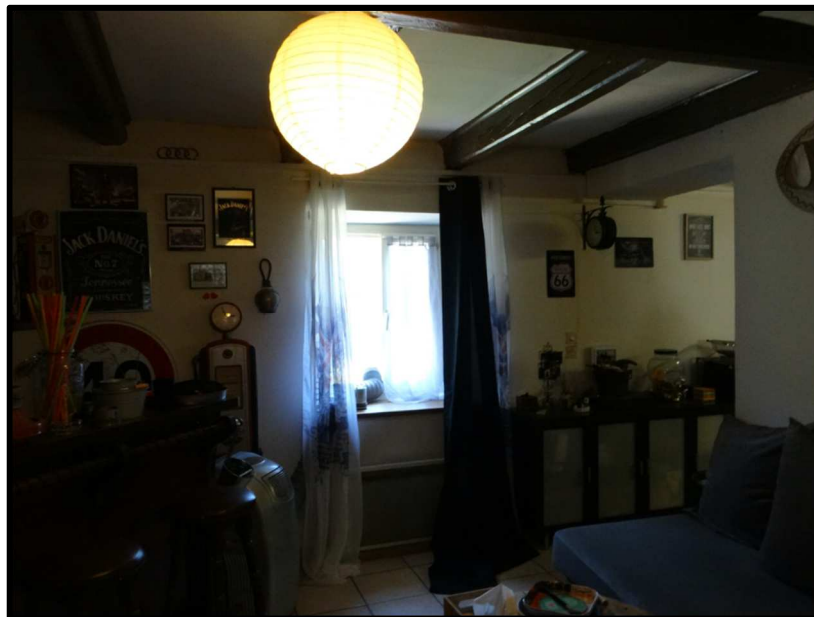
Salon :

*Il est éclairé par deux ouvertures de pavés de verre donnant sur l'allée et par une fenêtre à deux battants en PVC, donnant sur le jardin .*

*Présence d'un convecteur sous la fenêtre.*

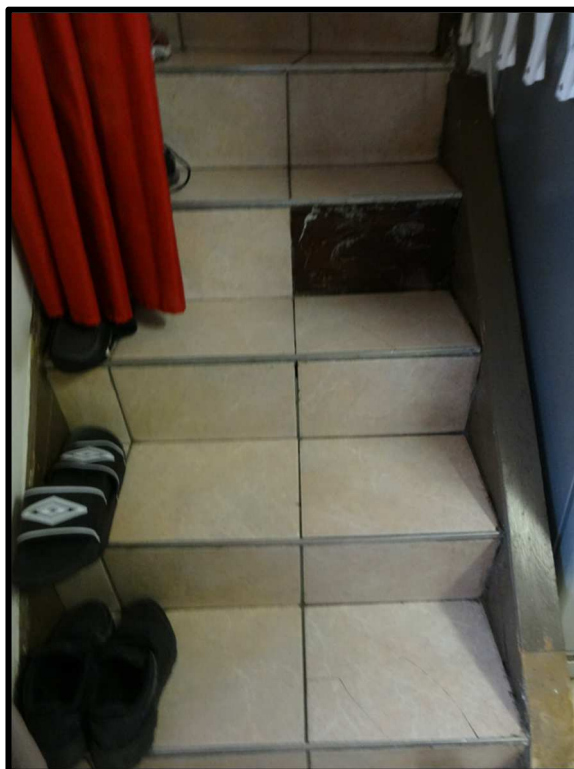
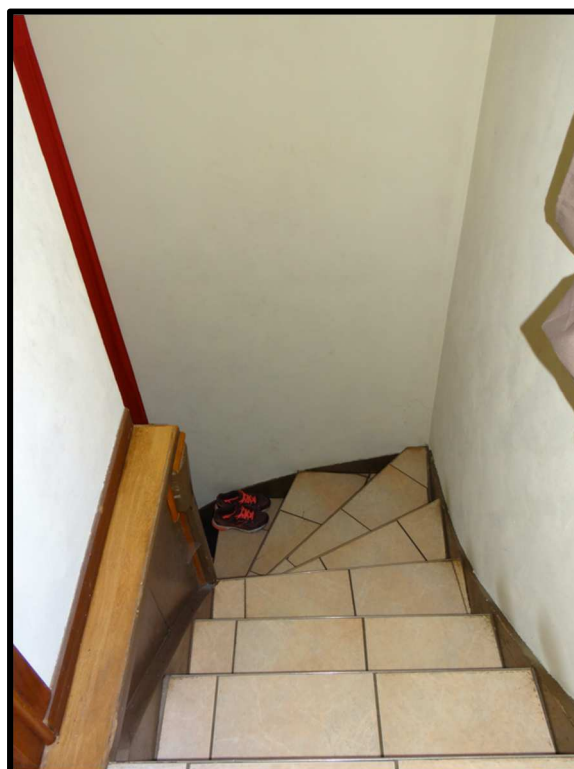
Montée d'escaliers :

Les marches et les contremarches sont recouvertes de carrelage en état d'usage, dont plusieurs carreaux sont fissurés. Plusieurs carreaux sonnent creux.

La quatrième contremarche est dépourvue de carrelage.

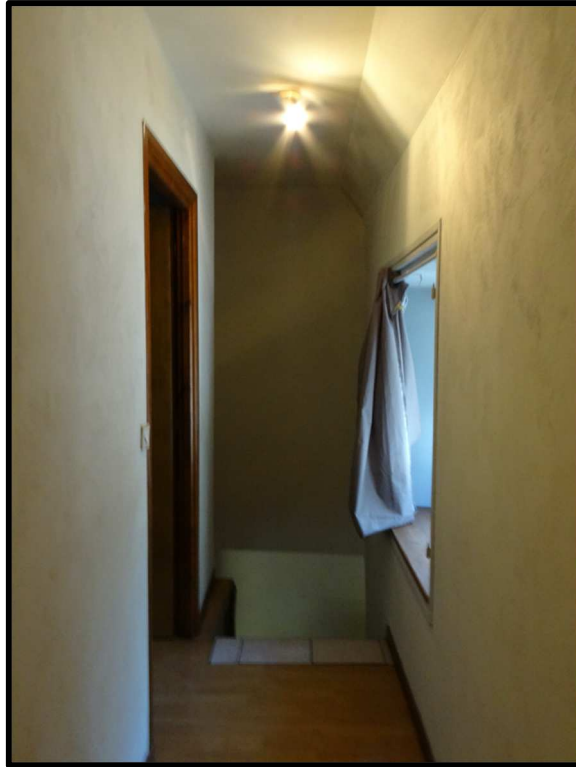
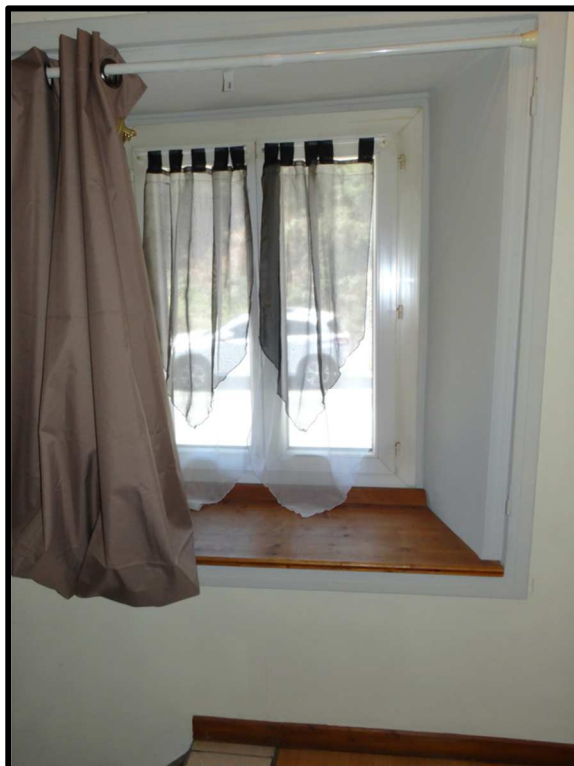
Couloir :

*Le sol est recouvert d'un parquet flottant en état d'usage.*

*Les murs sont recouverts d'un enduit en état d'usage.*

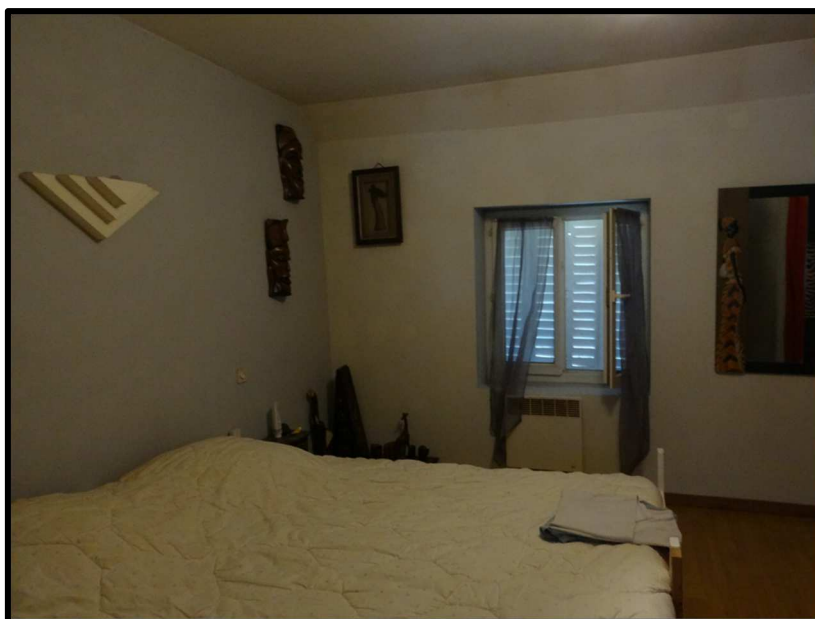
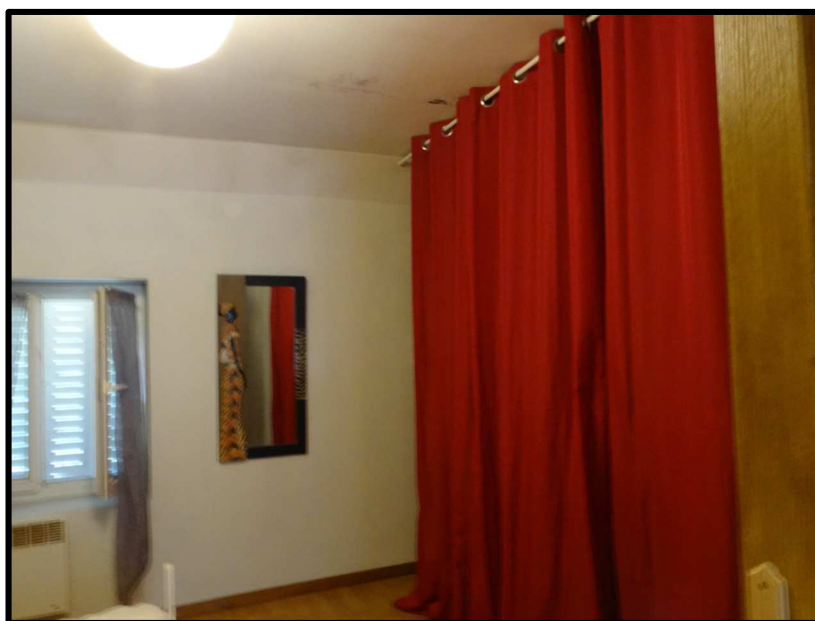
Chambre n°1 :

*La pièce est éclairée par une fenêtre à deux battants en PVC, en dessous de laquelle se trouve un convecteur.*

*Elle est équipée d'un espace de rangement, fermé par un rideau.*

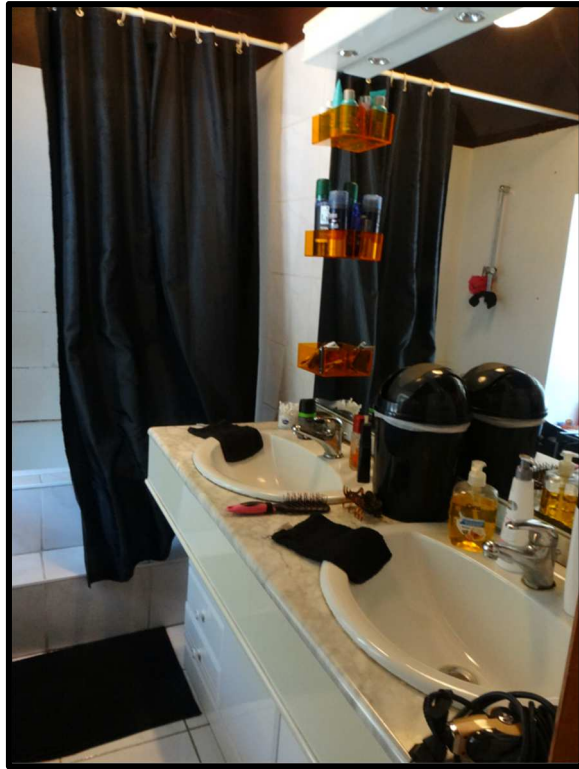
- deux vasques sur un plan en marbre en état, avec robinet mitigeur eau chaude/eau froide,*
- un meuble sous vasque à deux portes et un placard à une porte et deux tiroirs,*
- un miroir,*
- un bandeau à quatre spots*

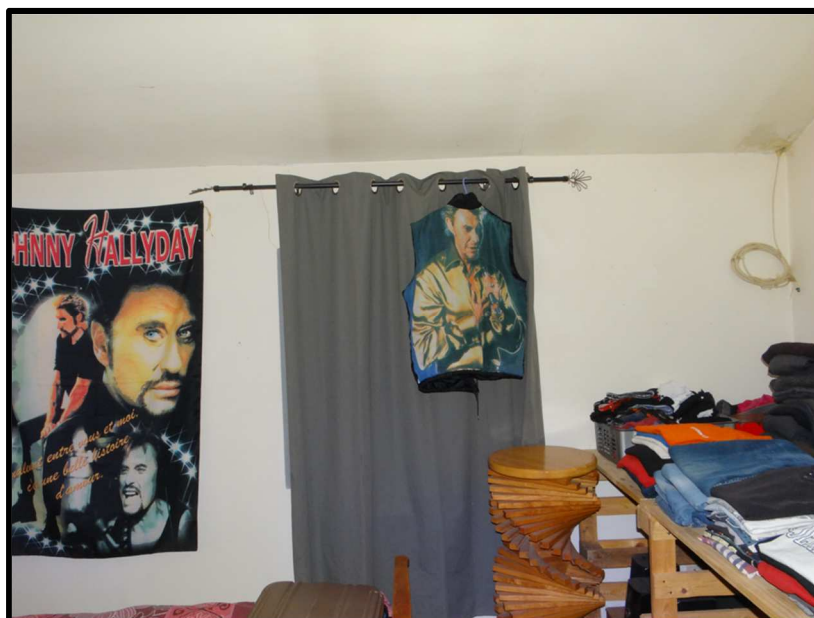
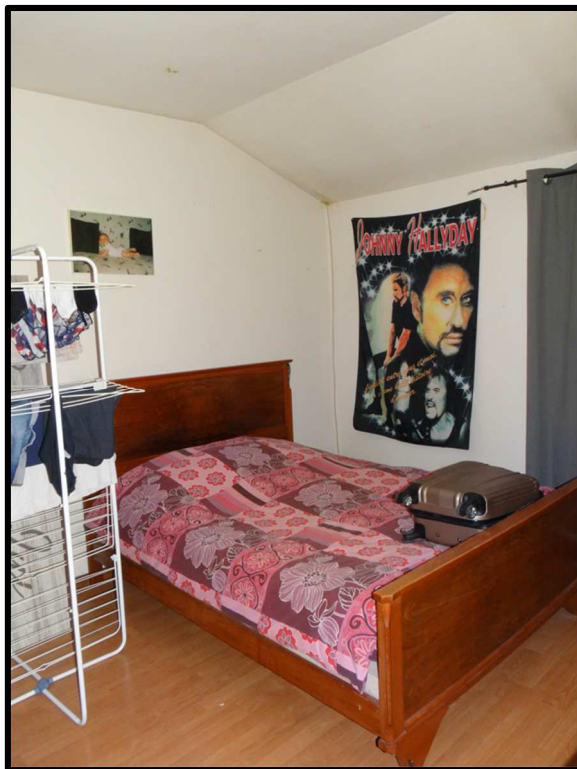
*Chambre n°2 :*

*La pièce est éclairée par une fenêtre à deux battants en PVC, en dessous de laquelle se trouve un convecteur.*
