# PROCÈS-VERBAL DE DESCRIPTION

BNP PARIBAS /

21/12/2022

Certifie m'être rendue ce jour à 11 heures 00 sur la Commune de FAREINS (01480), 247 chemin du Mas du Puits, à l'effet de dresser un procès-verbal de description du bien immobilier appartenant à

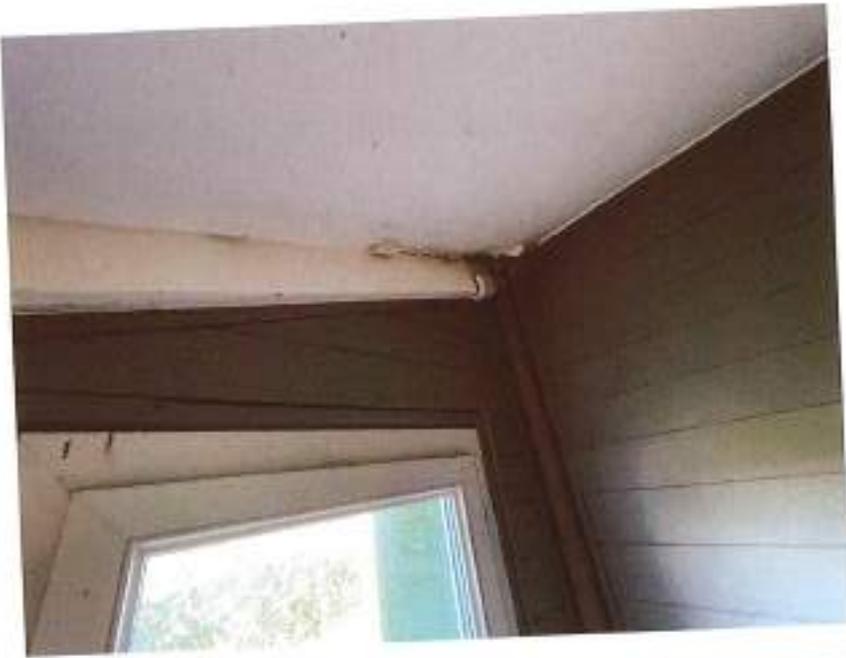
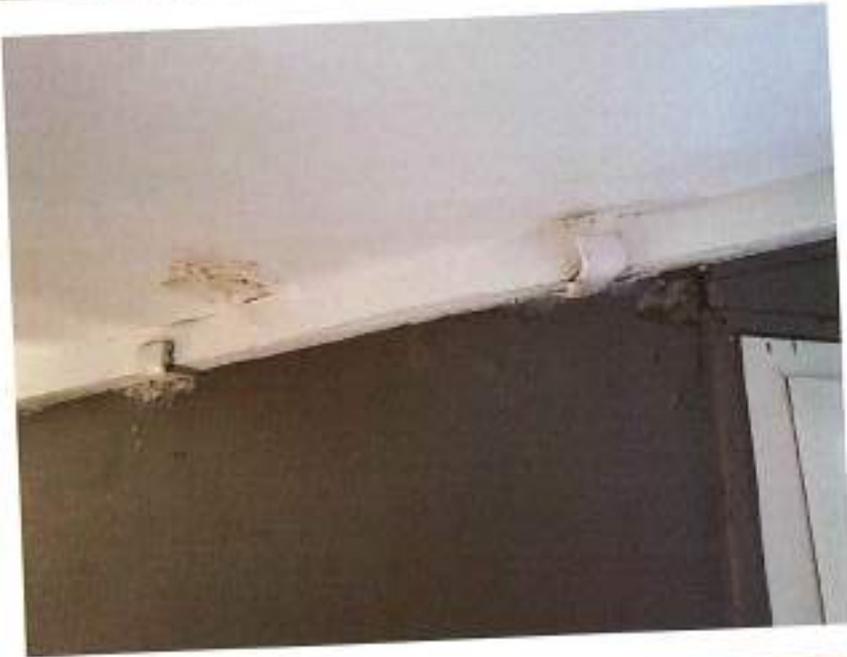
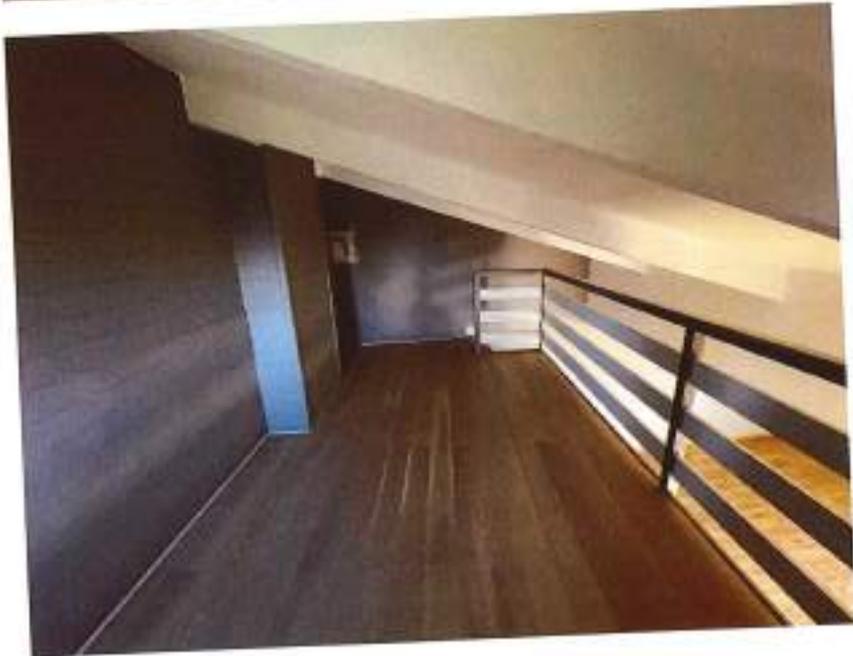
Le plafond est recouvert d'une toile peinte, fissurée. L'éclairage artificiel est assuré par un luminaire en plafond.

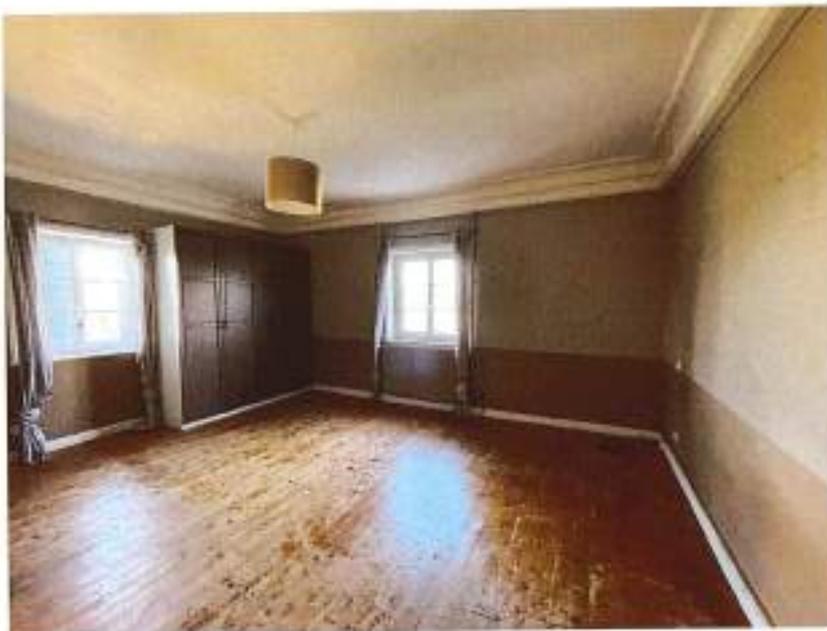
## Chambre 1

Les murs sont recouverts d'une peinture de couleur avec différentes traces. Le sol est recouvert de parquet, en mauvais état.

J'accède, par deux portes, à une salle de bain. Les deux portes laissent un petit sas d'entrée, dont la peinture est écaillée.

Les portes sont recouvertes d'une peinture blanche, également écaillée. Les murs sont recouverts de carrelage sur toute la hauteur.

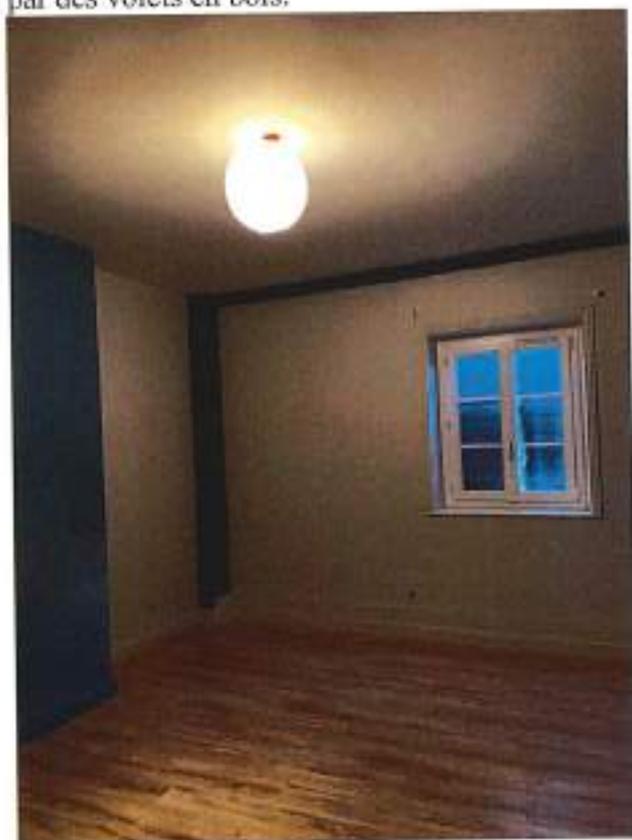
### Chambre 2

Le plafond est recouvert de peinture blanche. L'éclairage artificiel est assuré par un luminaire en plafond.

Les murs sont recouverts d'une peinture bleue et claire, en état d'usage. Les plinthes blanches sont en état d'usage. Le sol est recouvert de parquet flottant.

Le chauffage est assuré par un radiateur. L'éclairage naturel est assuré par une fenêtre, double vantail, fermée par des volets en bois.

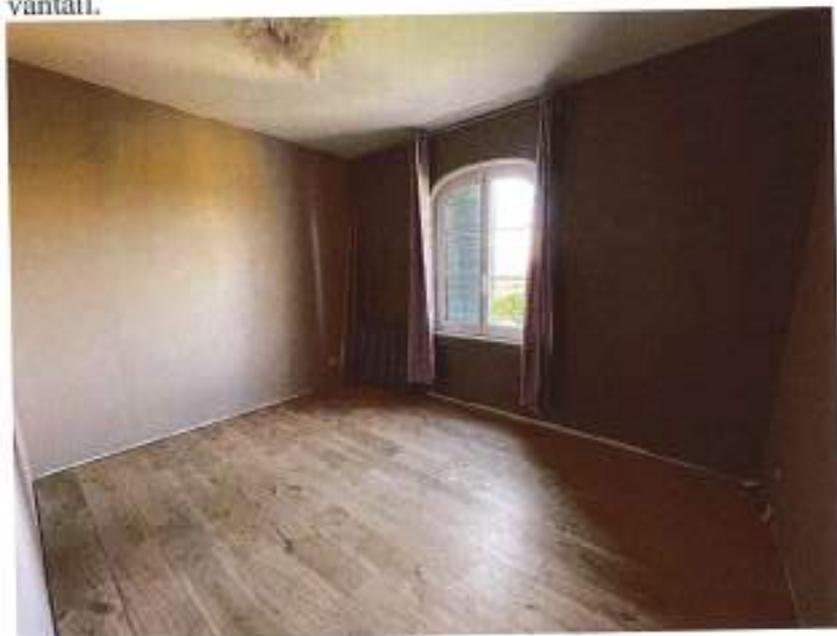
### Chambre 3

Le plafond est recouvert de peinture blanche. L'éclairage artificiel est assuré par un luminaire en plafond.

Les murs sont recouverts d'une peinture taupe, en état d'usage. Il n'y a pas de plinthe. Le sol est recouvert de parquet flottant.

Le chauffage est assuré par un convecteur peint. L'éclairage naturel est assuré par une fenêtre arrondie, double vantail.

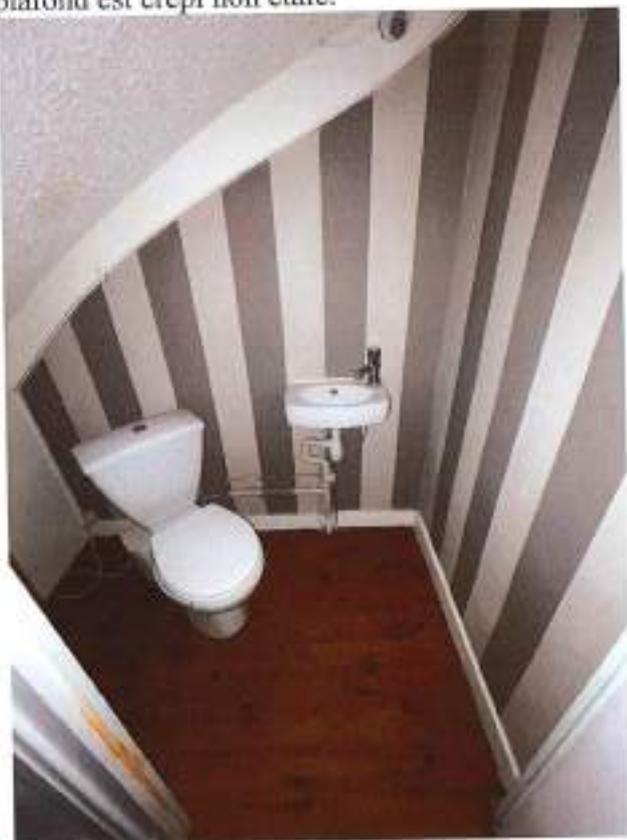
Un petit sas donne accès à des toilettes. Les murs et le plafond sont recouverts de peinture blanche, en état d'usage. Le sol est recouvert de parquet.

Dans l'espace toilettes, la tapisserie est rayée et le plafond est crépi non étalé.

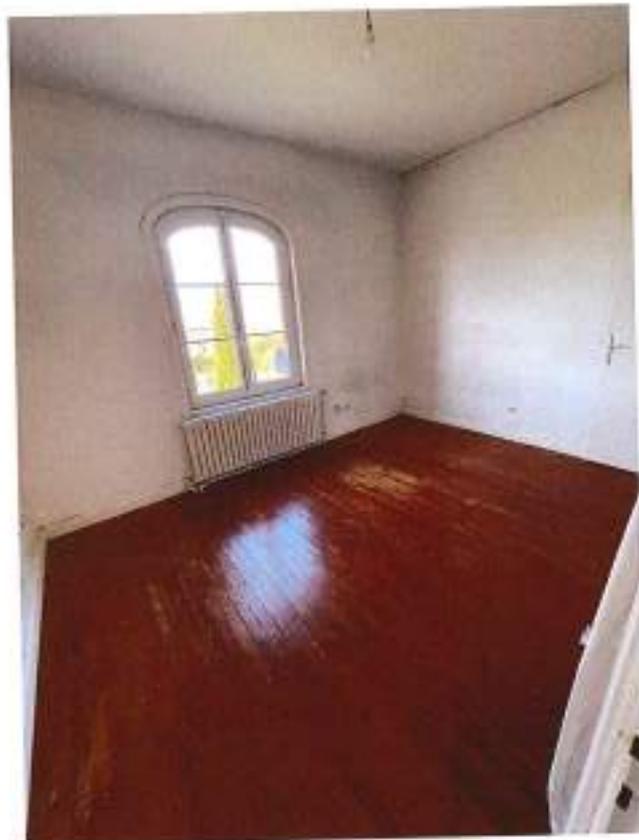
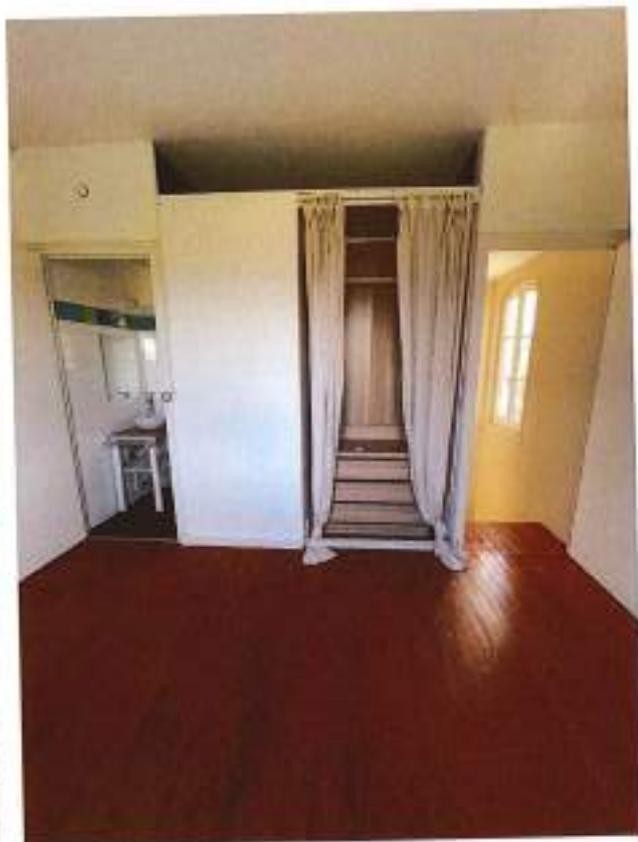
#### Chambre 4

Le plafond est recouvert de tapisserie peinte de couleur blanche. L'éclairage artificiel est assuré par un luminaire avec ampoule au plafond.

Les murs sont recouverts d'une peinture blanche. Présence de plinthes, en état d'usage. Le chauffage est assuré par un convecteur.

L'éclairage naturel est assuré par une fenêtre, double vantail, fermée par des volets. La pièce est équipée d'un rangement, fermé par deux rideaux ;

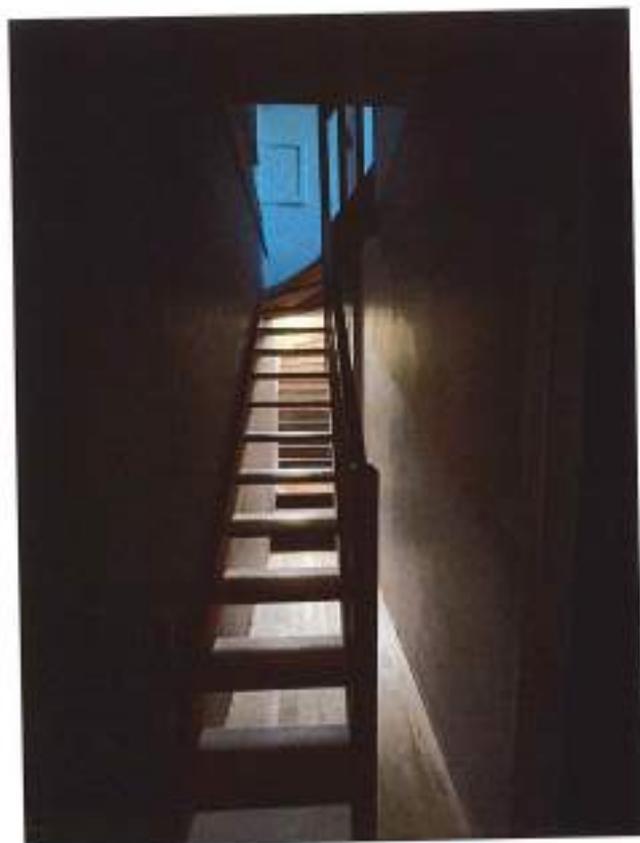
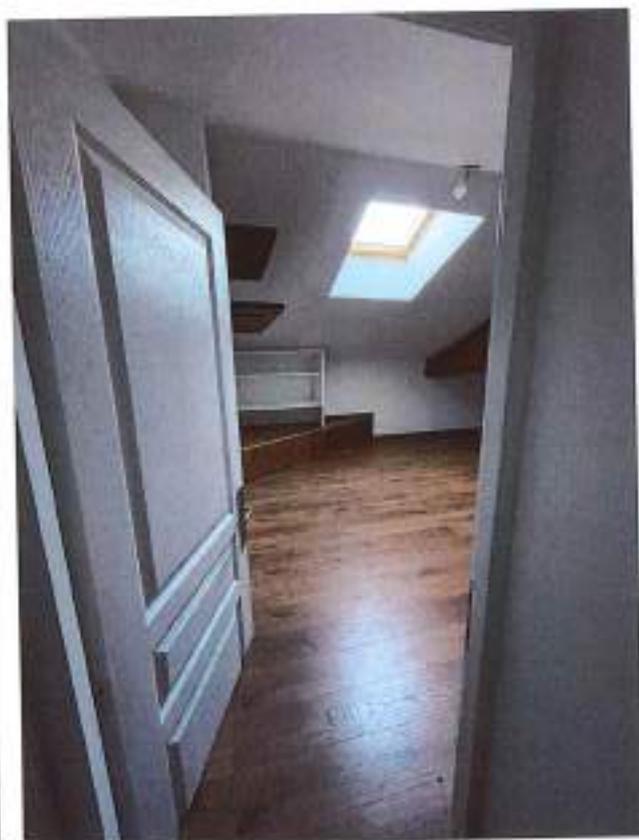
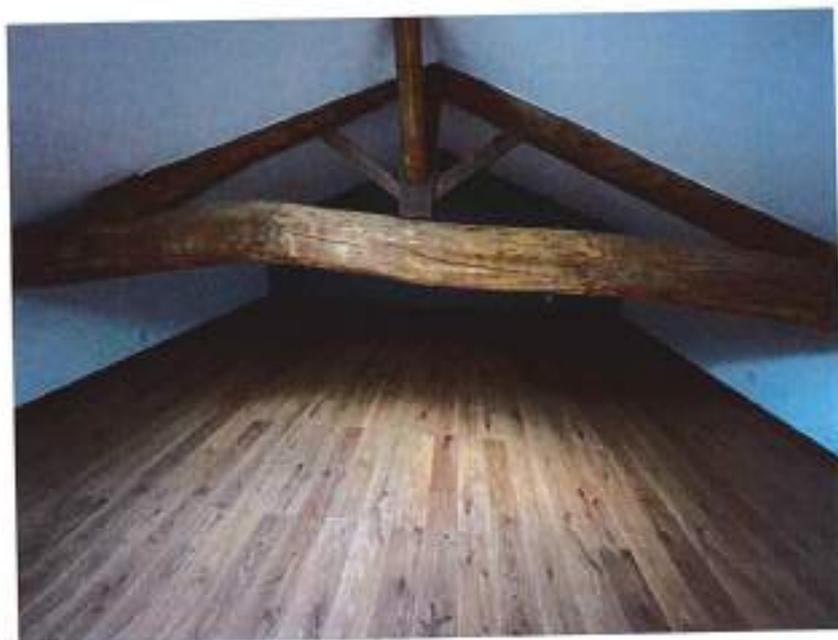
Un escalier situé côté Sud permet l'accès à des combles aménagés.

Le plafond est recouvert de peinture blanche.

Les murs sont recouverts de peinture blanche et bleue.

Le sol est recouvert de parquet, avec plinthes assorties, sur quasiment la totalité des murs.

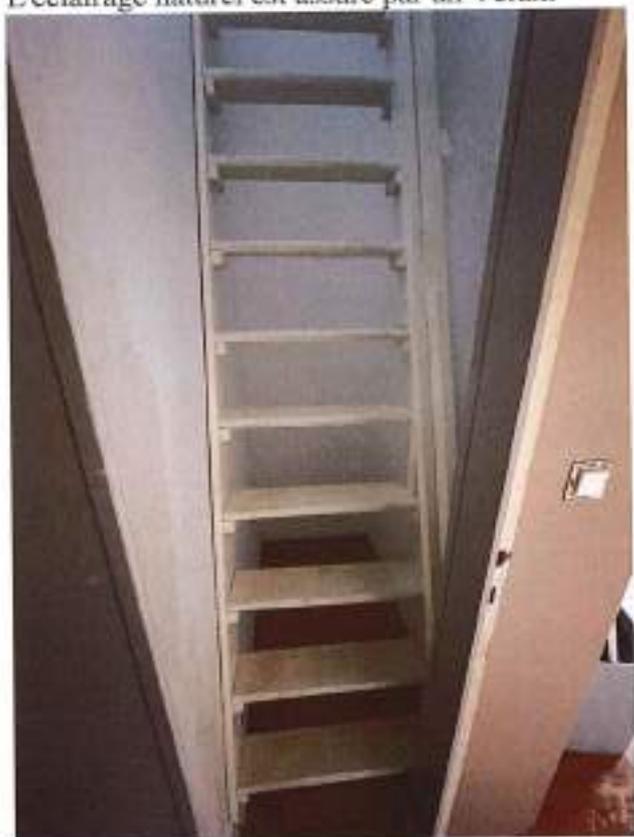
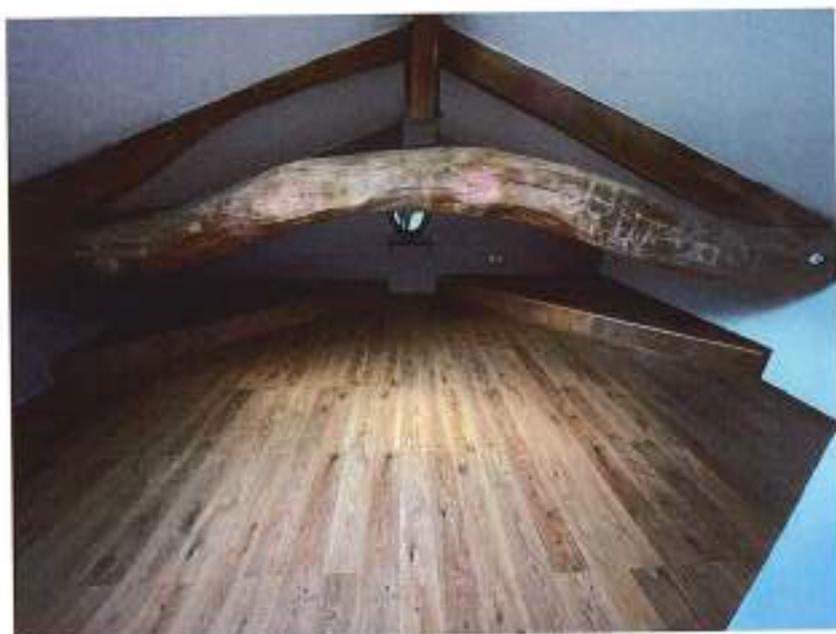
Côté Nord, j'accède, par des escaliers en bois blanc, à une autre chambre dans les combles aménagés.

Une poutre est visible en partie centrale du plafond.

Les murs sont recouverts d'une peinture blanche non finie, ainsi que d'un mur de couleur violet/gris.

Le sol est recouvert de parquet, avec plinthes.
