PROCES VERBAL

DE DESCRIPTION DE BIENS A SAISIR

L'AN DEUX MIL VINGT-DEUX ET LE : **VINGT-NEUF AOUT**

M'être exprès transportée ce jour, à 09 heures 30, commune de **GIVORS 69700, 8 Rue Joseph Longarini/ 2 Rue Antoine Bazin** à l'effet de procéder à la description exacte et détaillée des biens appartenant à la _____ et dont la requérante se propose de poursuivre la vente forcée en la forme légale, à défaut par la sus-nommée d'avoir satisfait au commandement de payer qui lui a été signifié le 3 juin 2021.

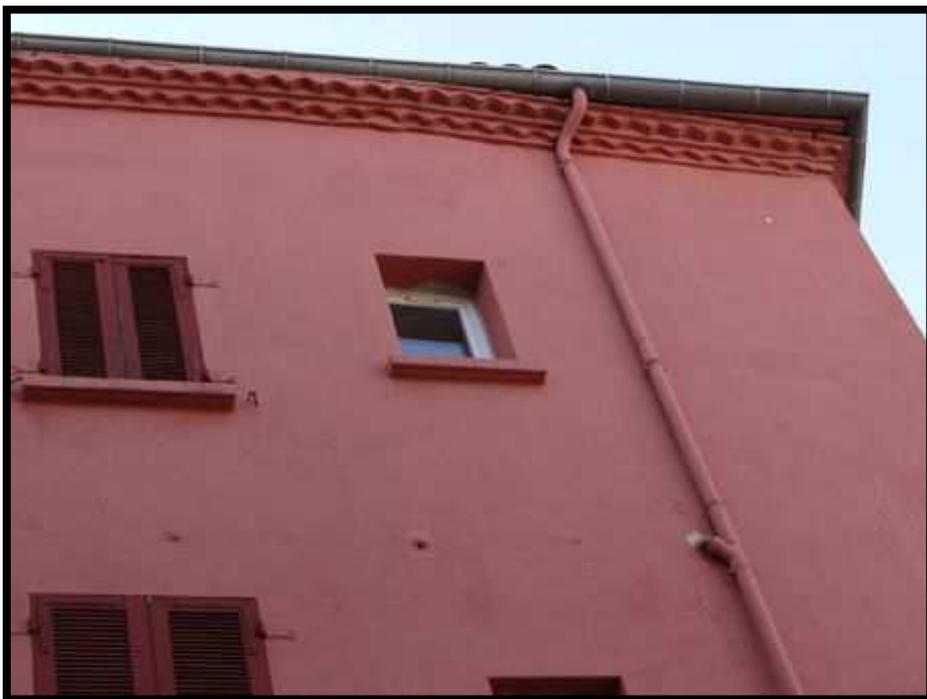
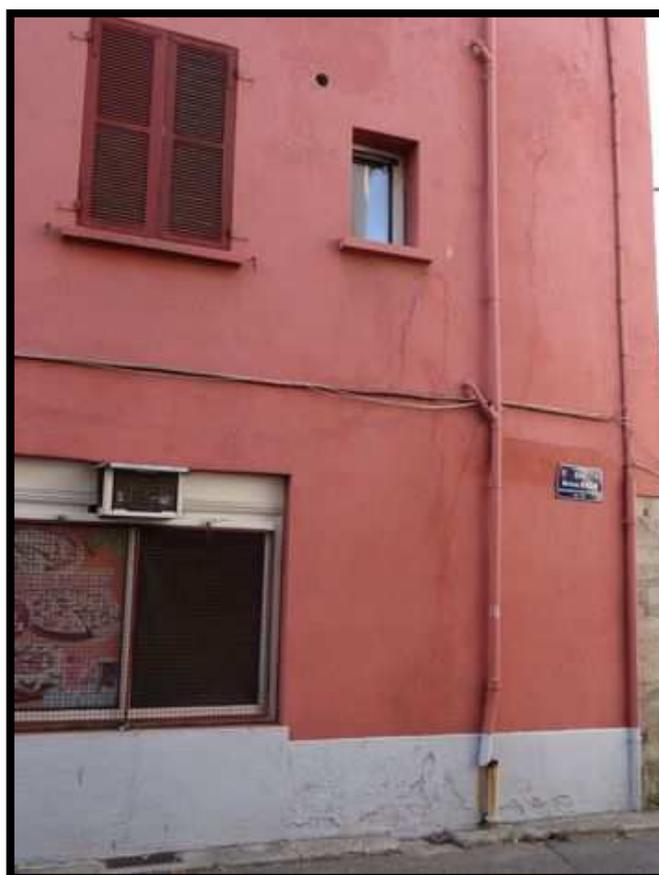
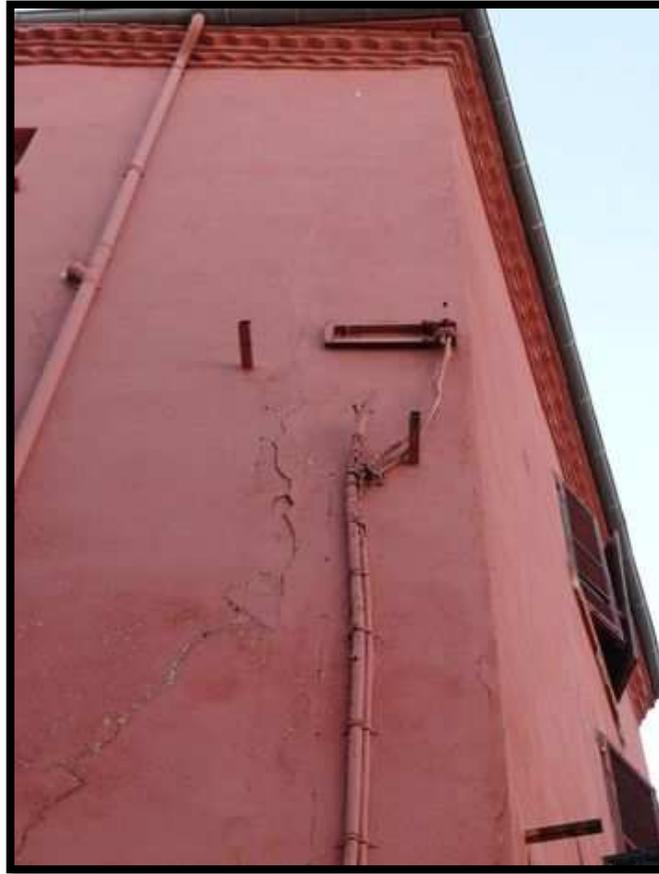
Sa façade, donnant sur la rue Antoine Bazin, est recouverte d'un enduit comportant de multiples fissures.

La descente de toit n'est pas raccordée au dauphin

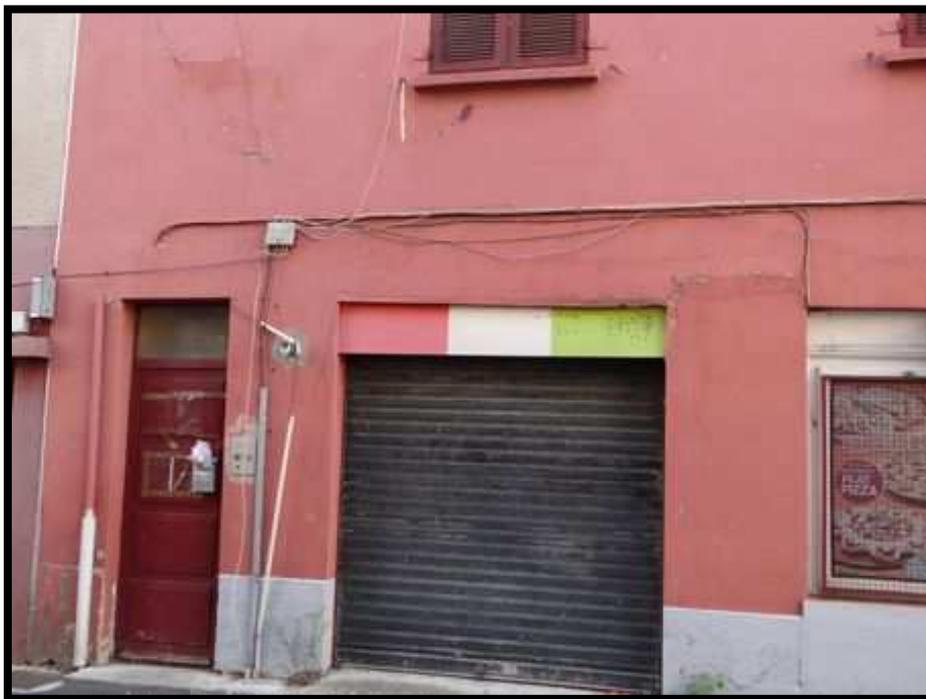
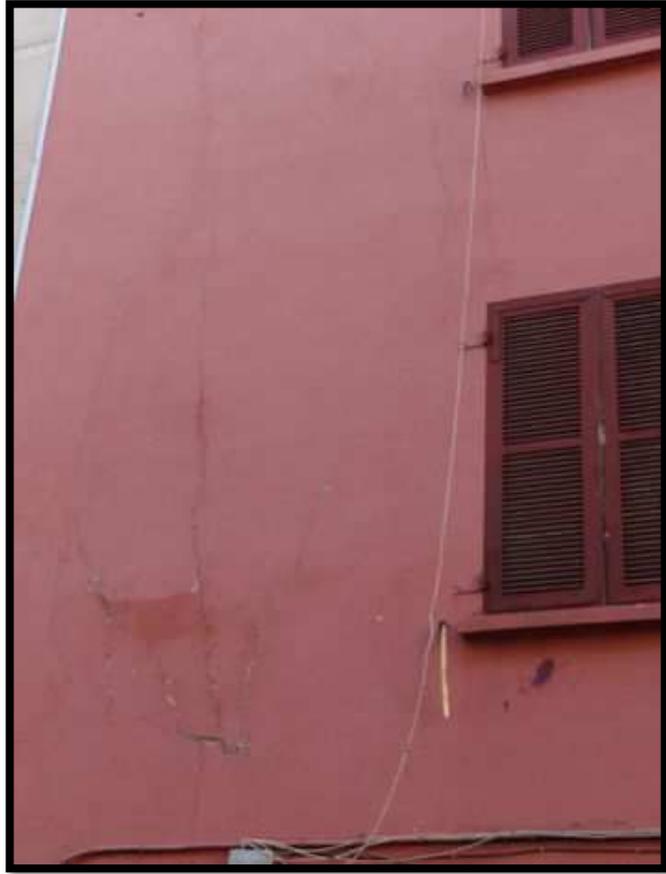
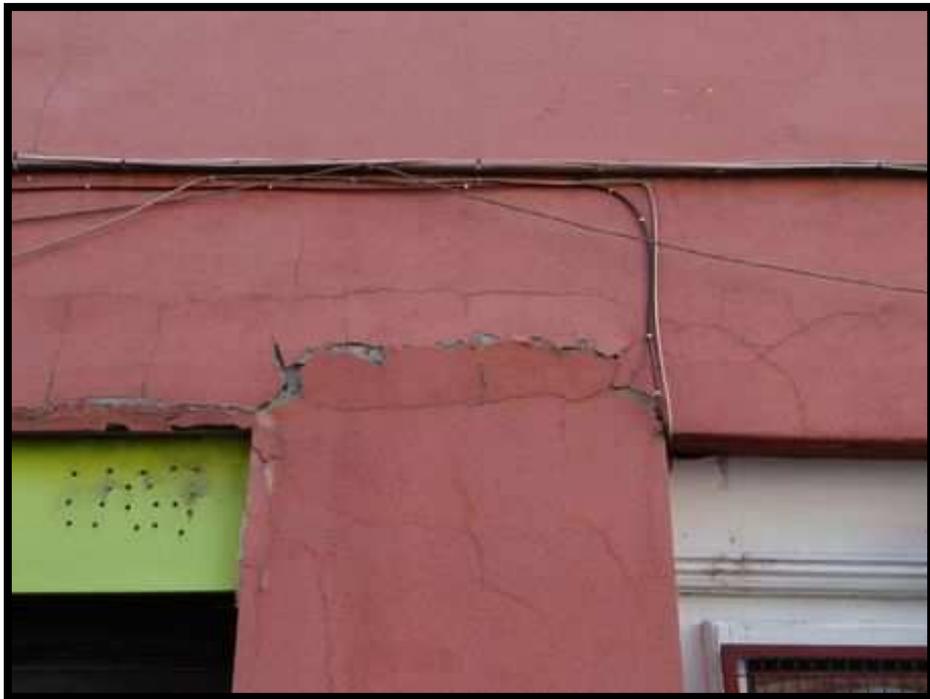
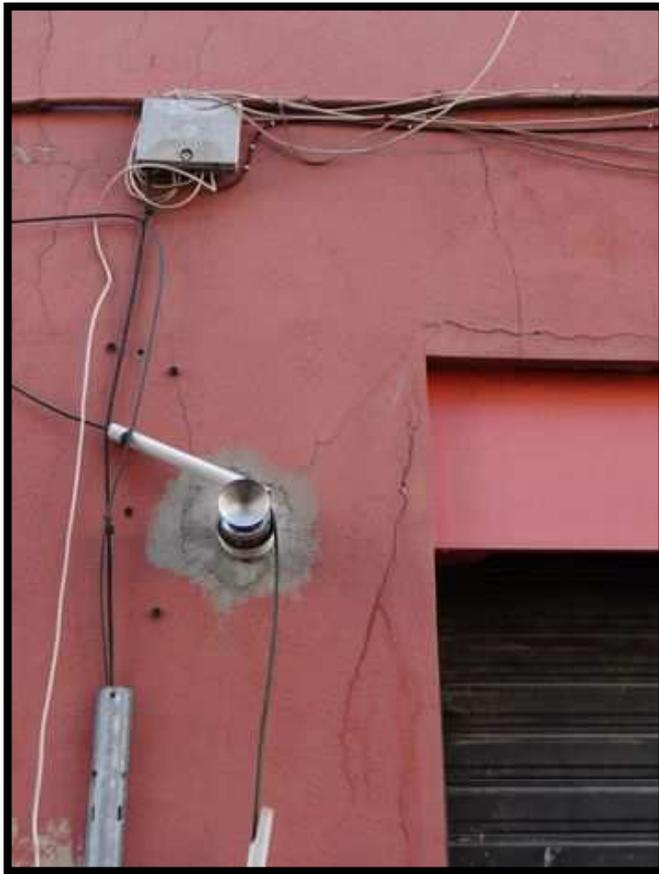
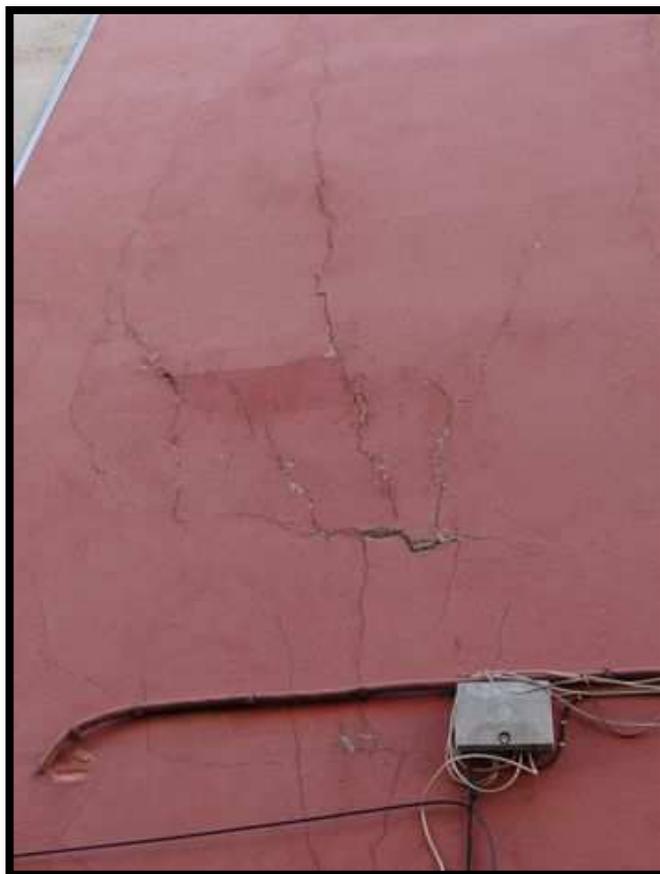
L'enduit est faïencé. Il est boursoufflé en plusieurs endroits.

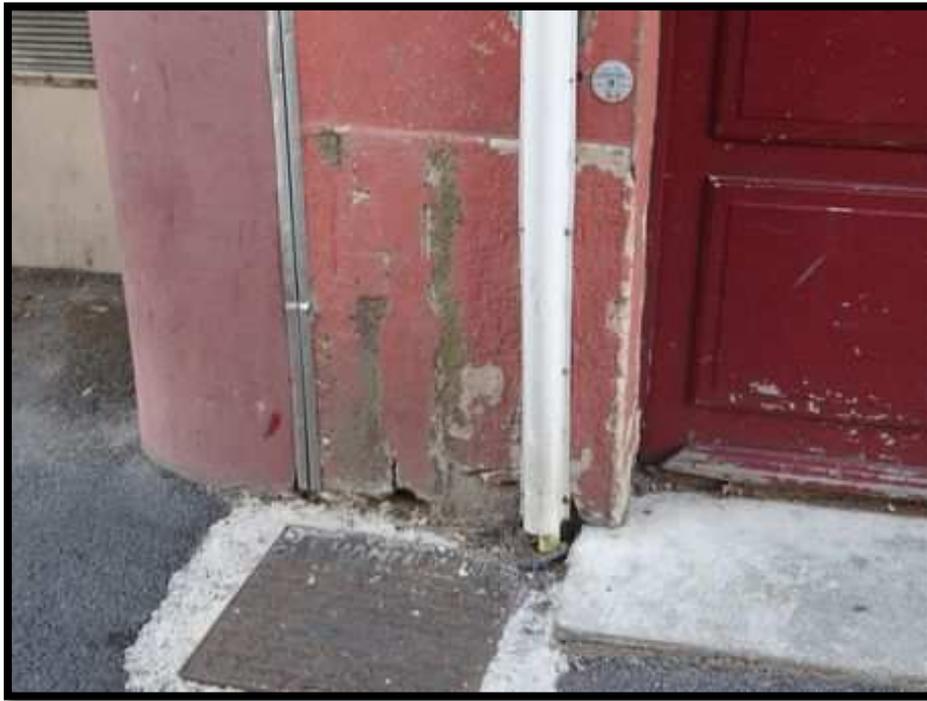
L'enduit est absent et détérioré en partie basse à gauche de la porte d'entrée.

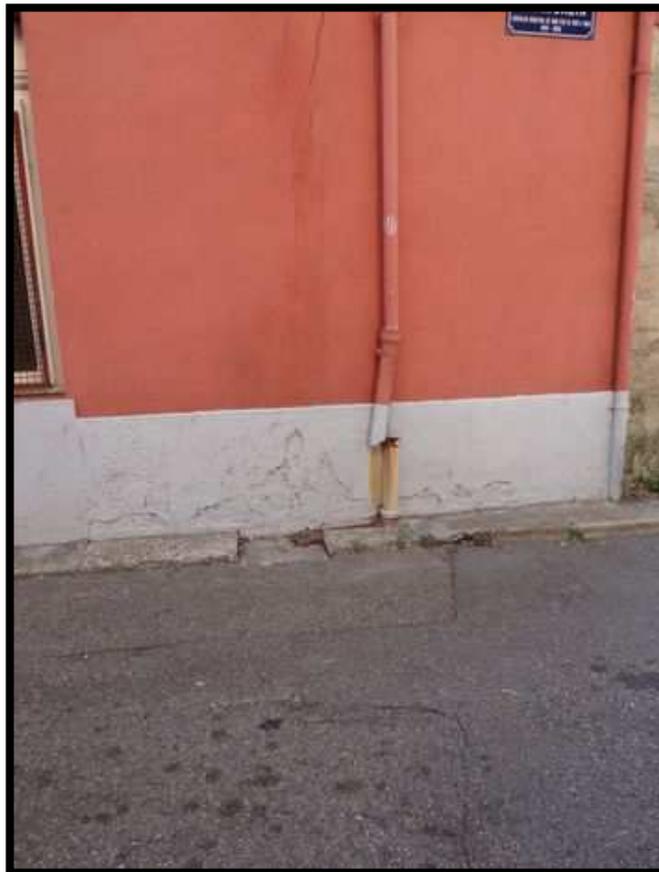
La descente de toit est détériorée.

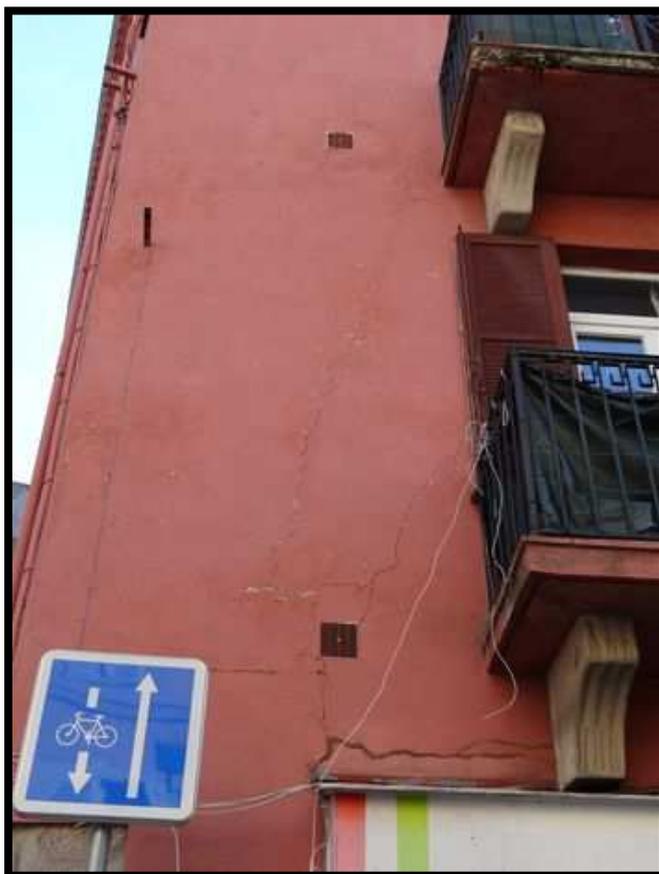
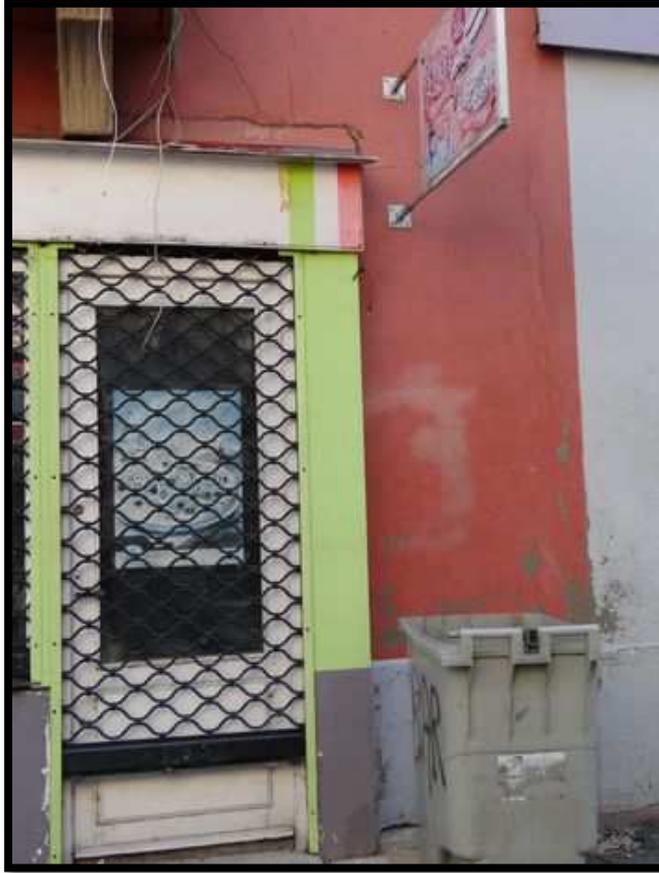
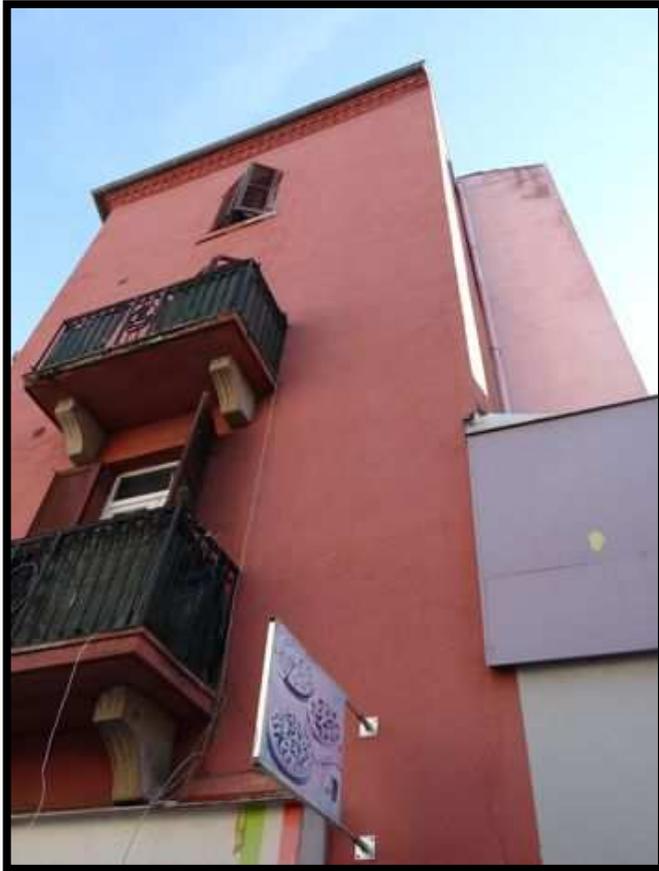
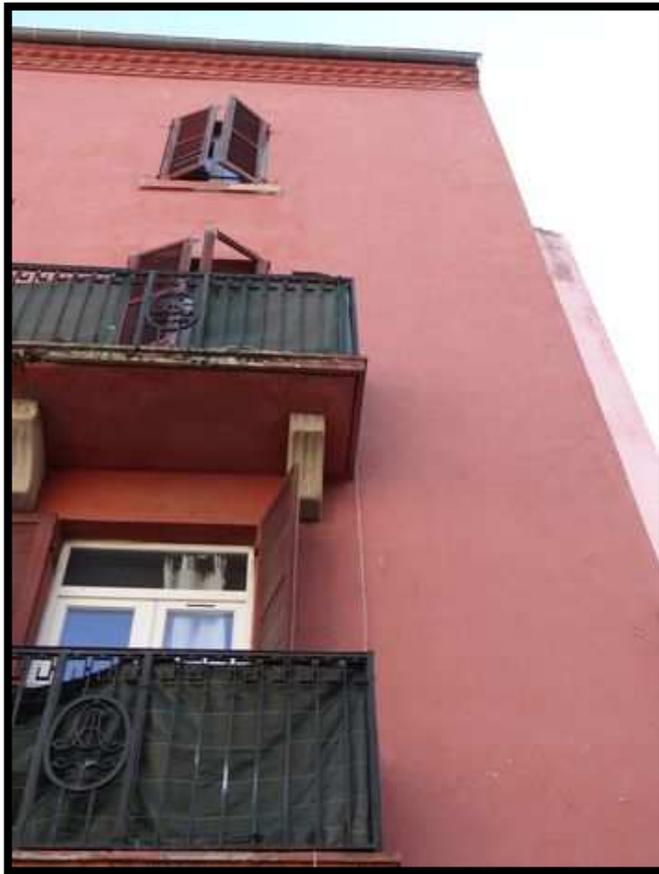
La façade, donnant sur la rue Joseph Longarini, est agrémentée de deux balcons, dont la dalle est détériorée de façon importante.

Elle est recouverte d'un enduit, qui est faïencé et comporte de nombreuses fissures.

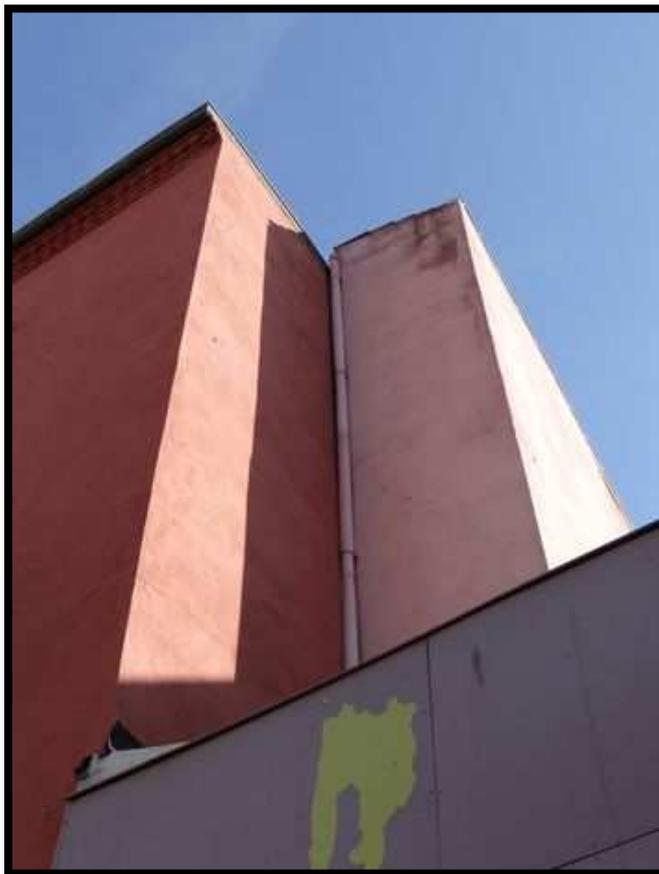
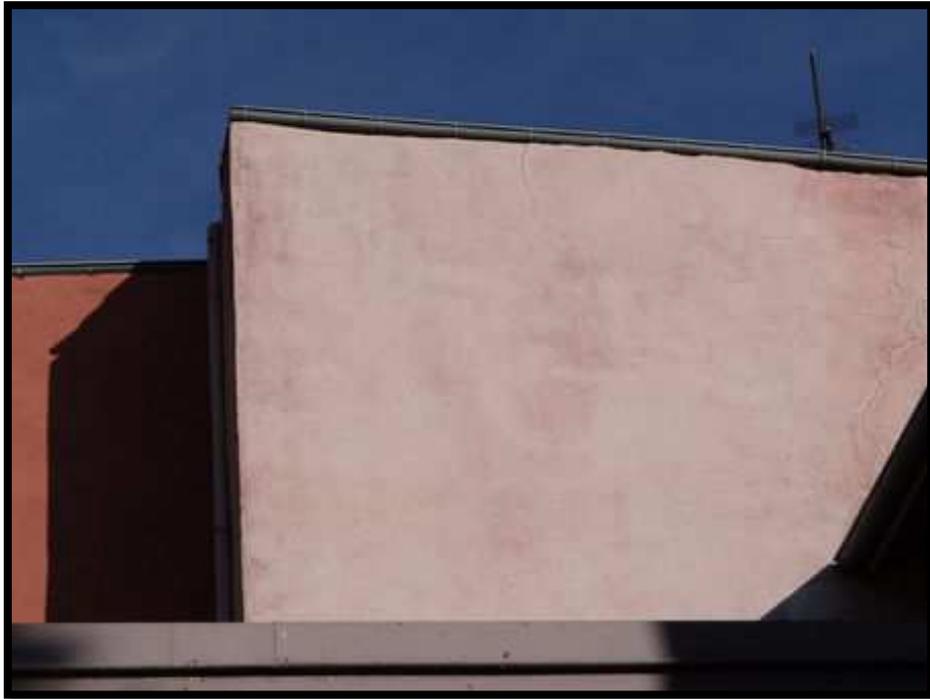
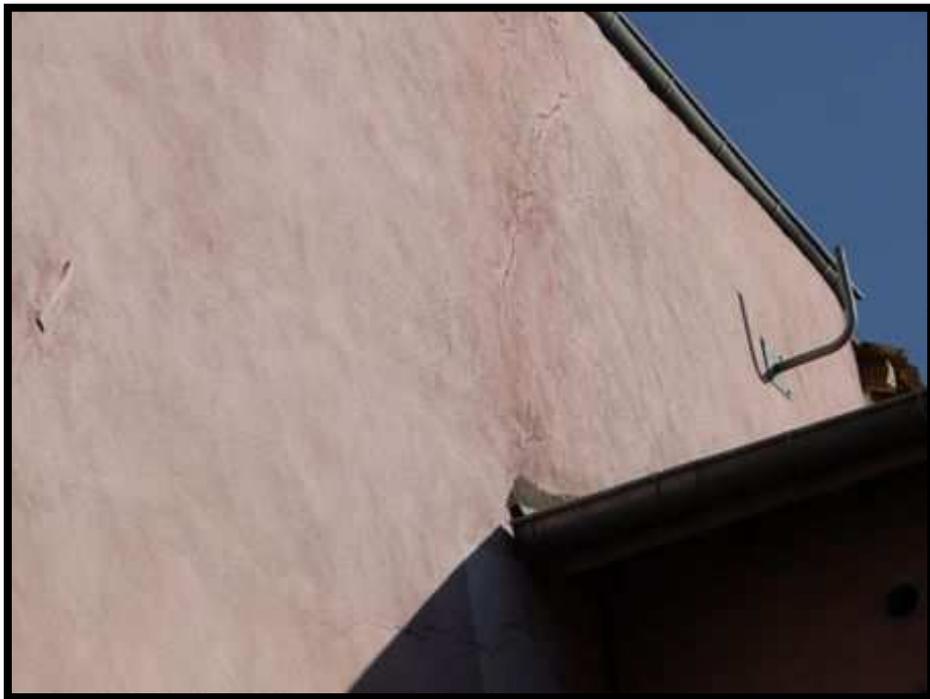
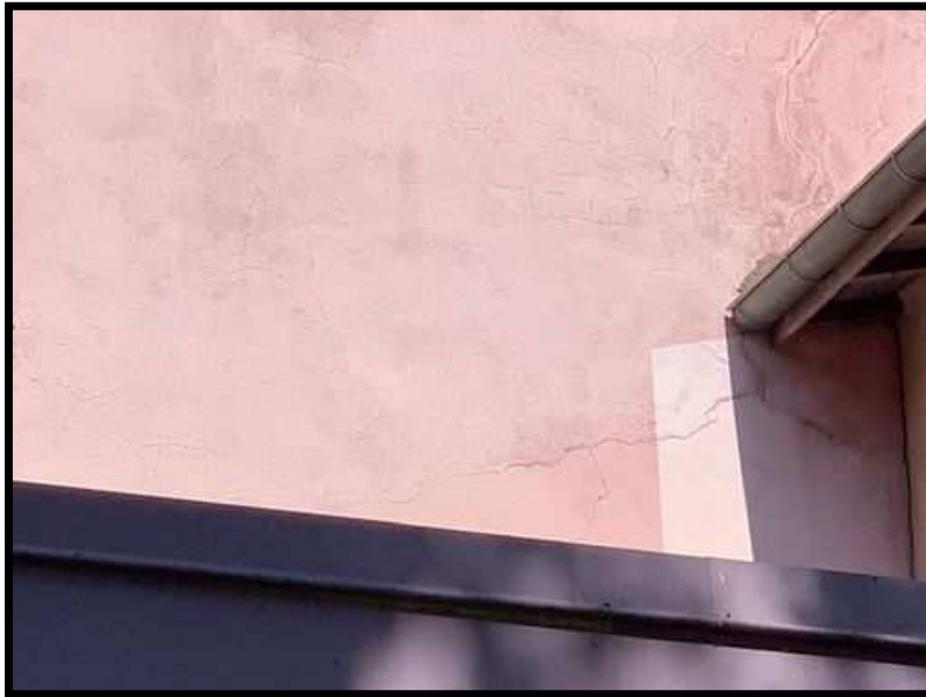
La façade de l'immeuble, surplombant la parcelle cadastrée AS N°202, est recouverte d'un enduit comportant également de multiples fissures. Un tirant est visible sur cette façade.

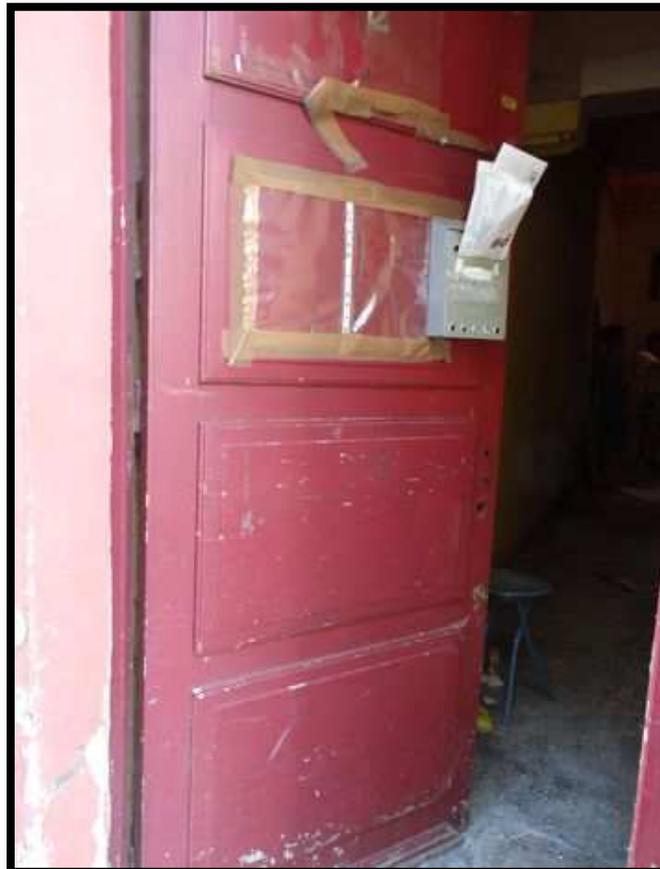
PORTE D'ENTREE :

*Le serrurier a procédé à l'ouverture forcée de la porte.
Il s'agit d'une porte en bois revêtue de peinture comportant des écailles face extérieure.*

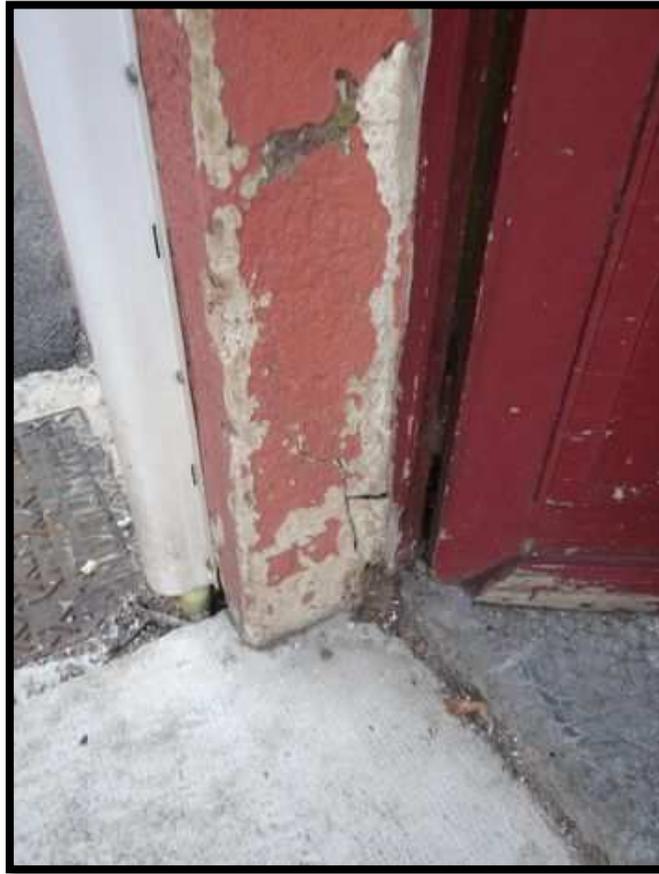
Je constate que le tableau gauche de la face interne du jambage de la porte est détérioré en partie basse sur le côté gauche face à la porte.

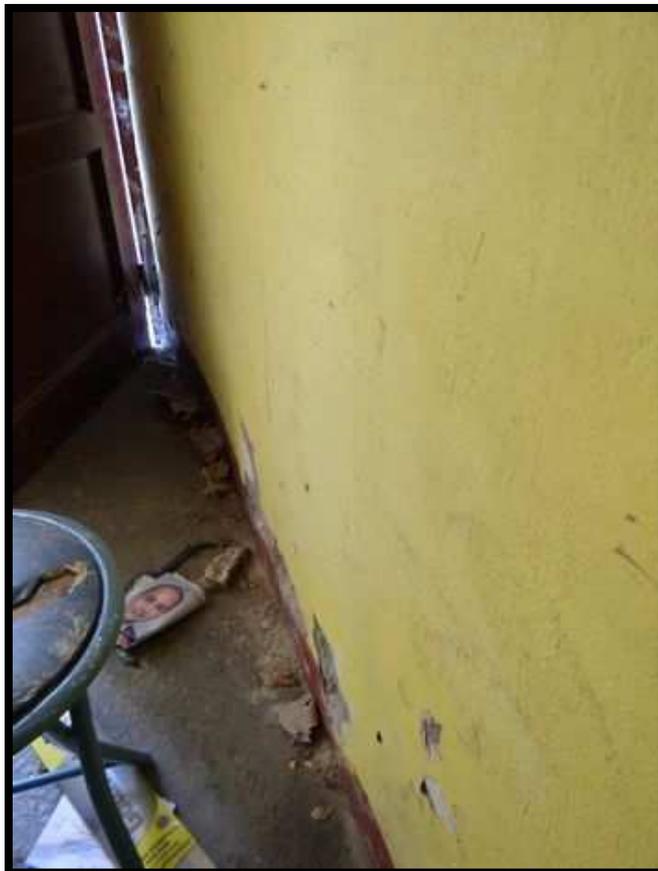
Le mur latéral gauche, dos à la porte, est revêtu de peinture écaillée, fissurée et soufflée.

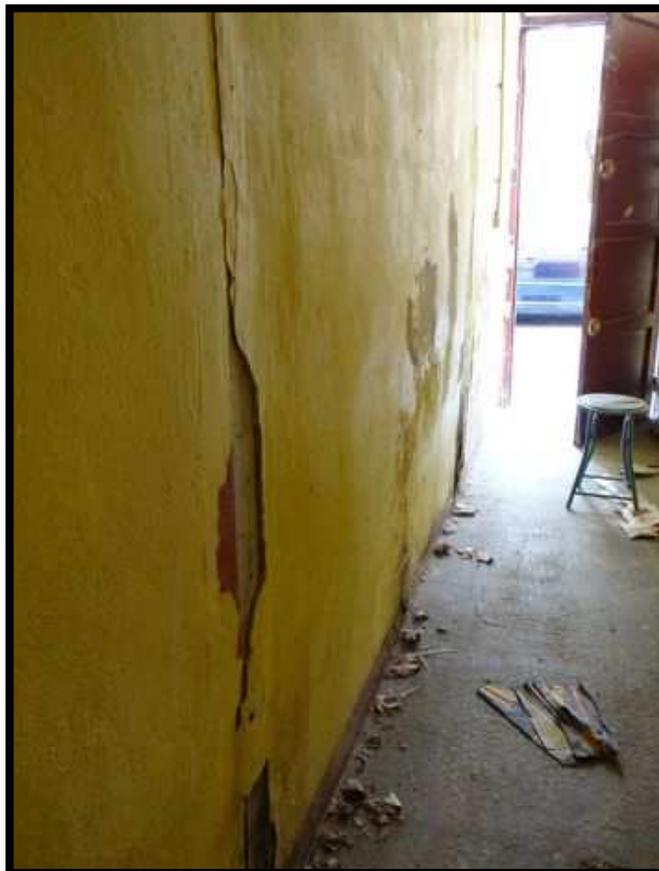
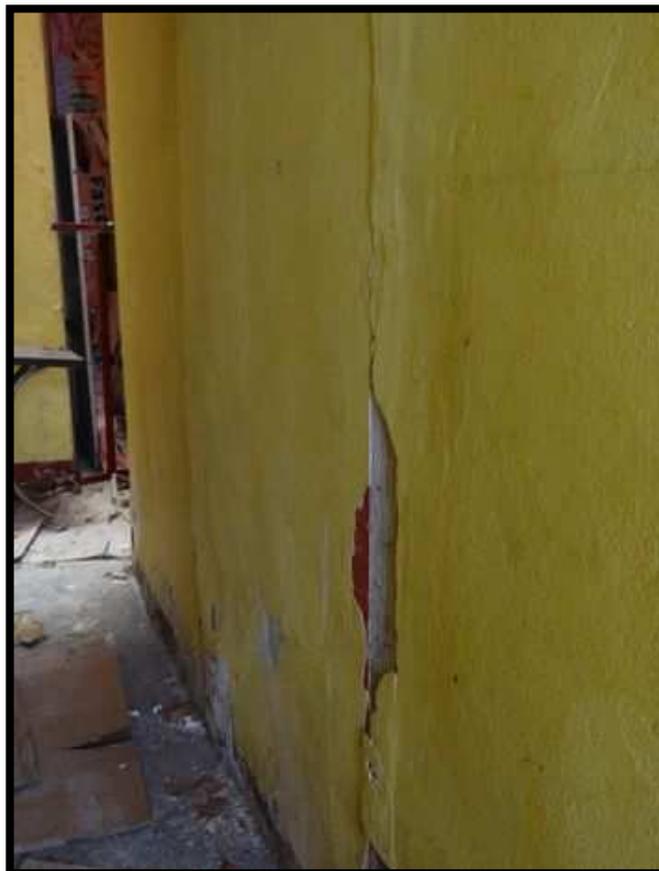
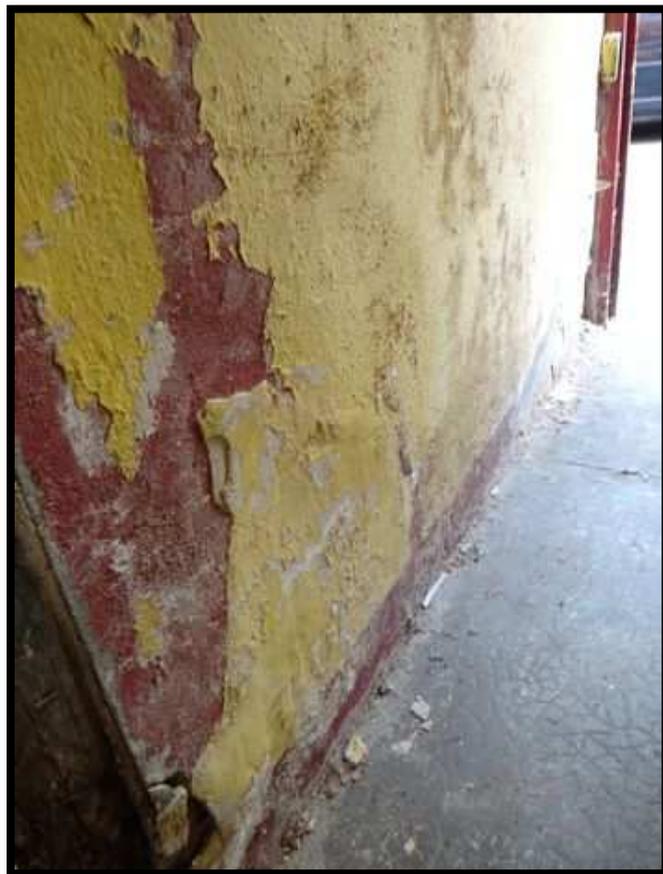
Le mur latéral droit, dos à la porte, est également recouvert de peinture écaillée, soufflée et fissurée, pour partie absente et comportant des taches d'humidité.

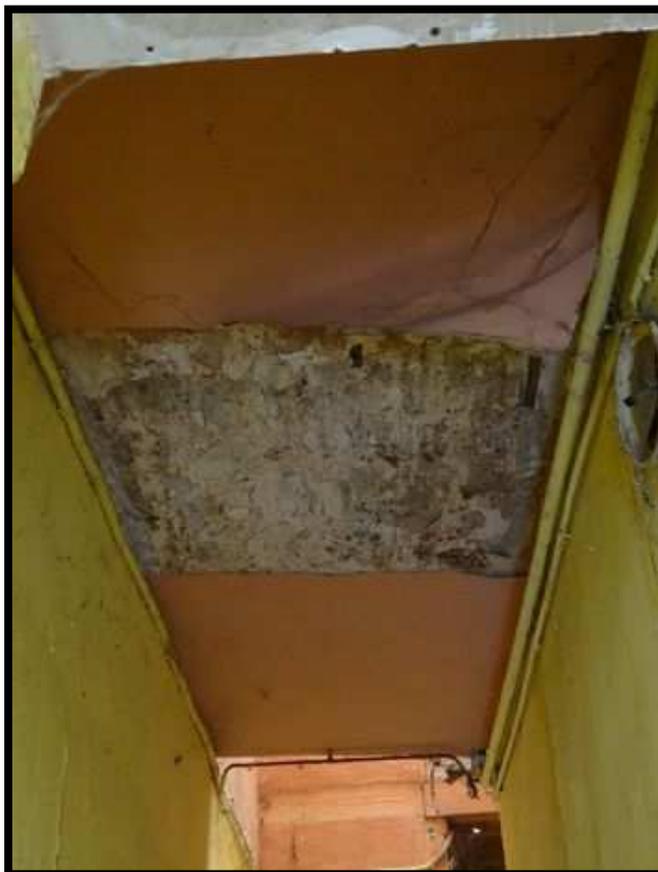
*De nombreuses toiles d'araignée sont visibles.
Le revêtement du plafond comporte des fissures et est absent sur la deuxième partie du couloir.*

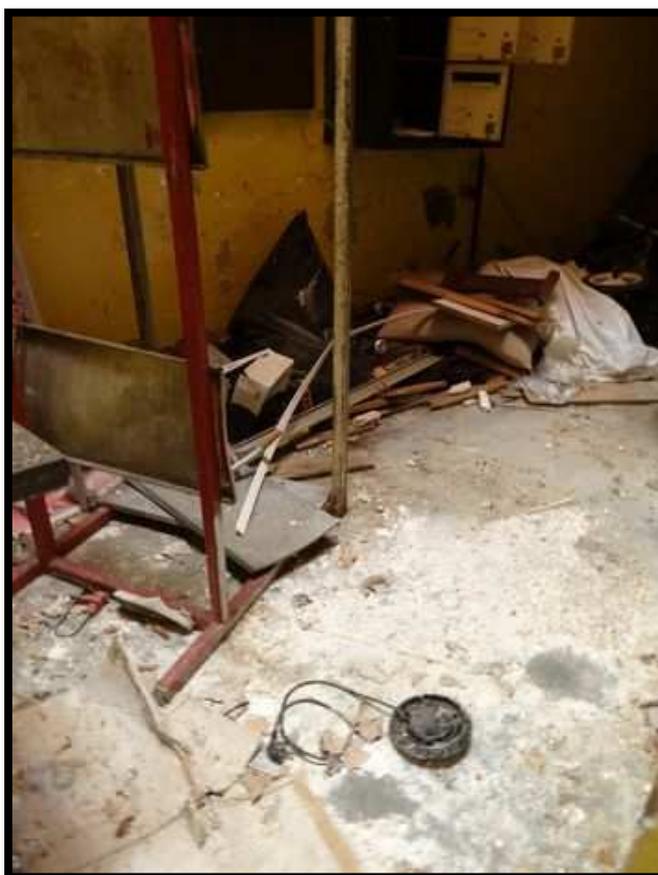
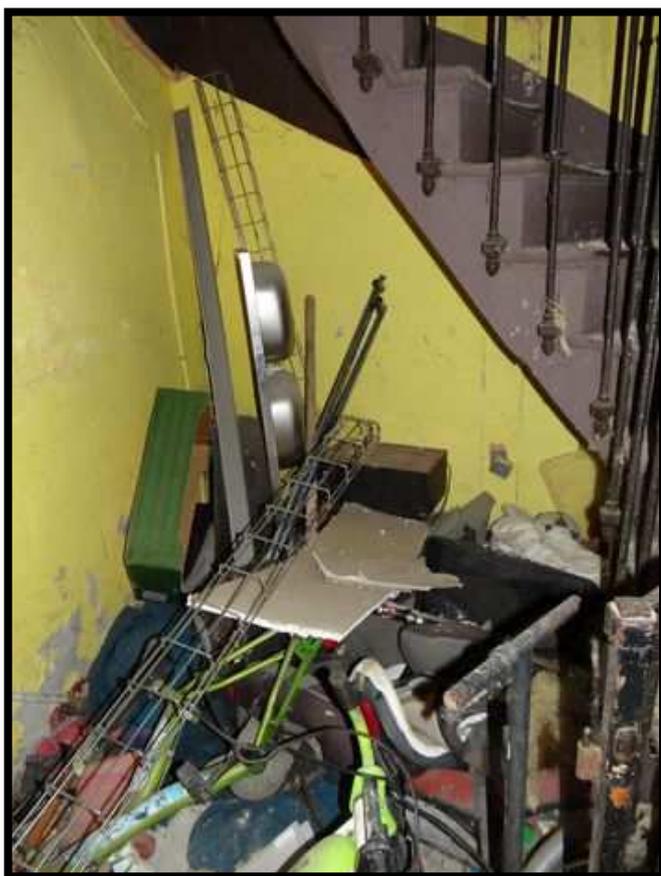
*Un dégagement est aménagé à l'extrémité du couloir.
Le sol, constitué d'une chape en béton brut, est jonché de gravats.*

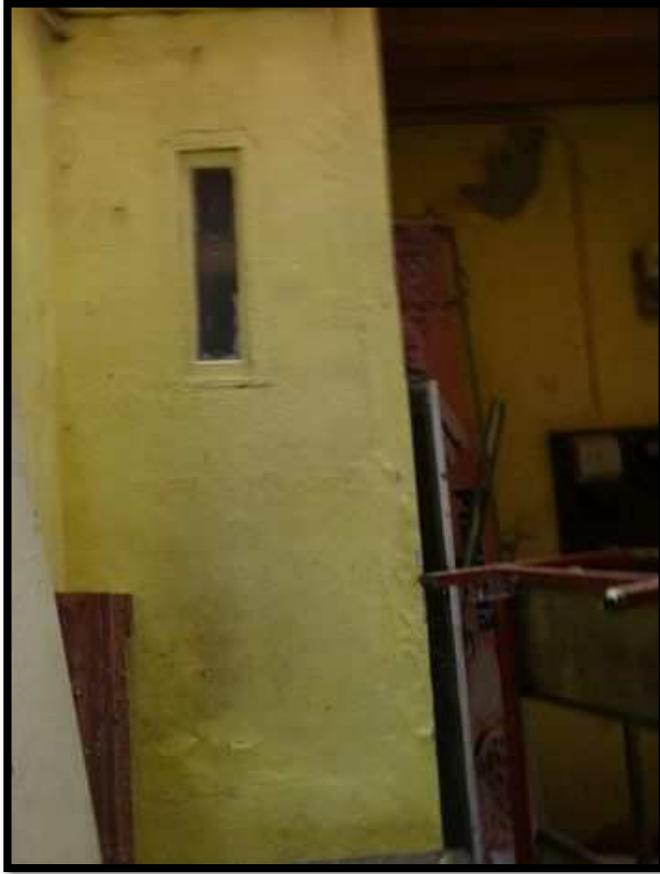
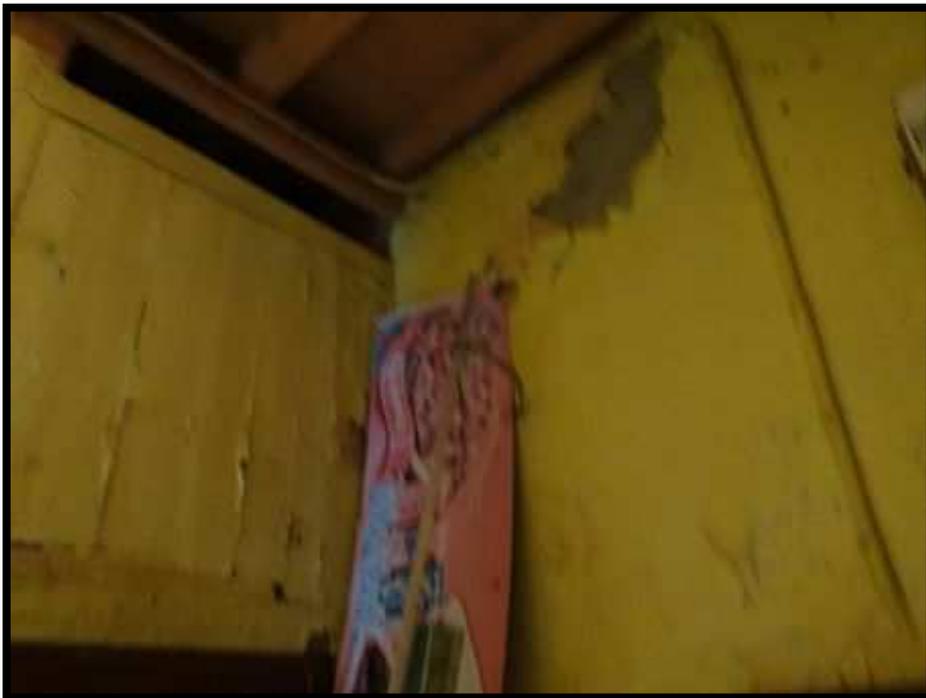
Les murs sont revêtus de peinture écaillée et boursouflée.

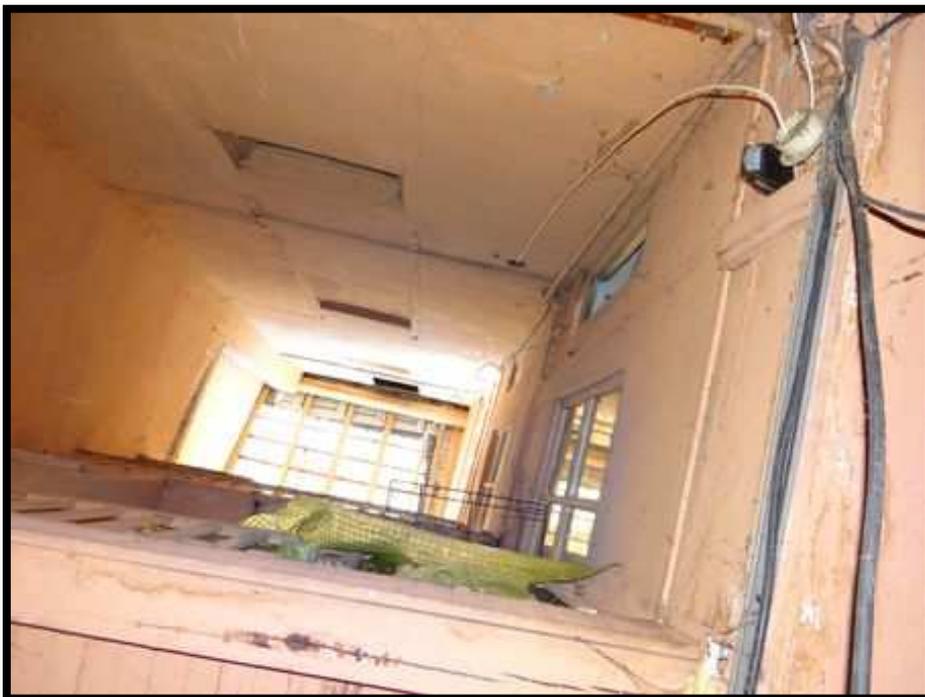
Les façades intérieures de la cour intérieure sont revêtues de peinture boursouflée et fissurée.

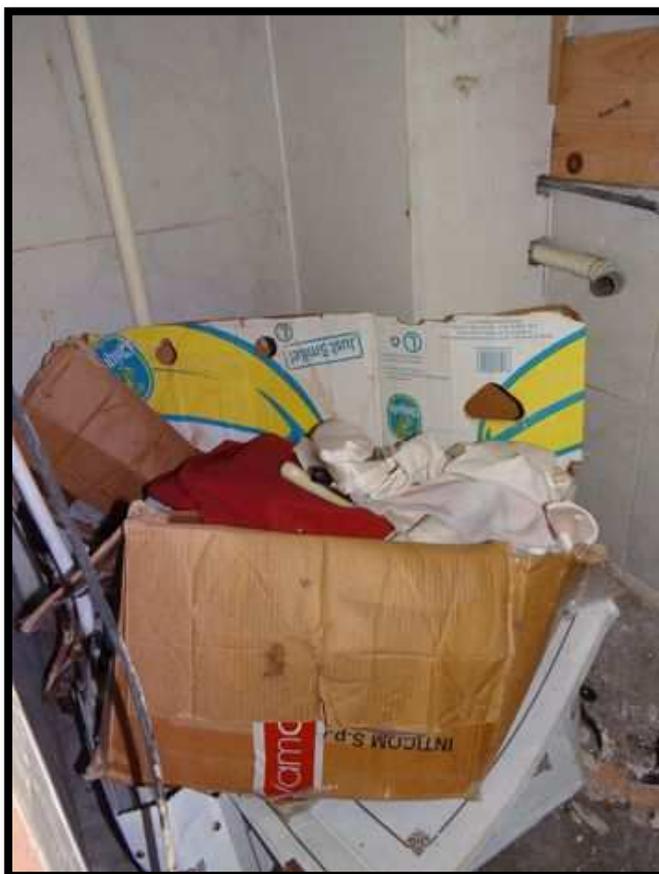
CABINET DE TOILETTE :

Le sol est constitué d'une chape en béton brute, sur lequel est entreposé divers débris.

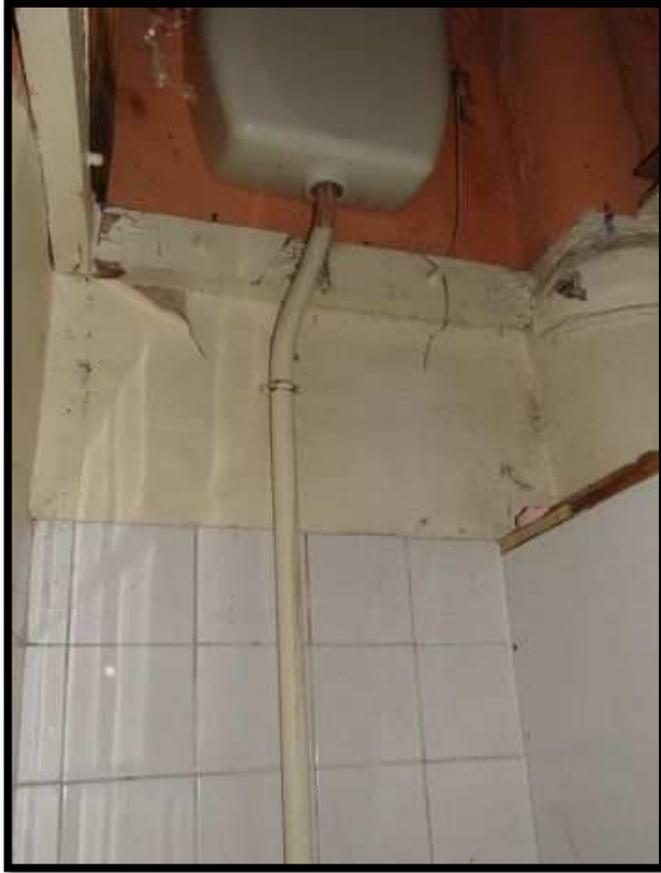
Les murs sont revêtus de deux types de faïence murale en état d'usage, surmontée de peinture écaillée et fissurée.

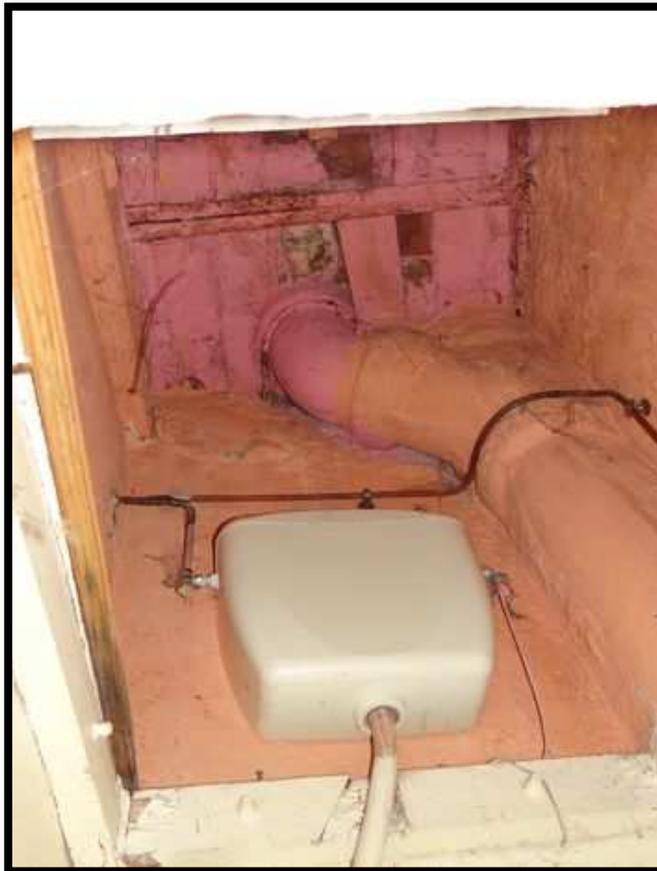
Le plafond en bois est revêtu de peinture écaillée.

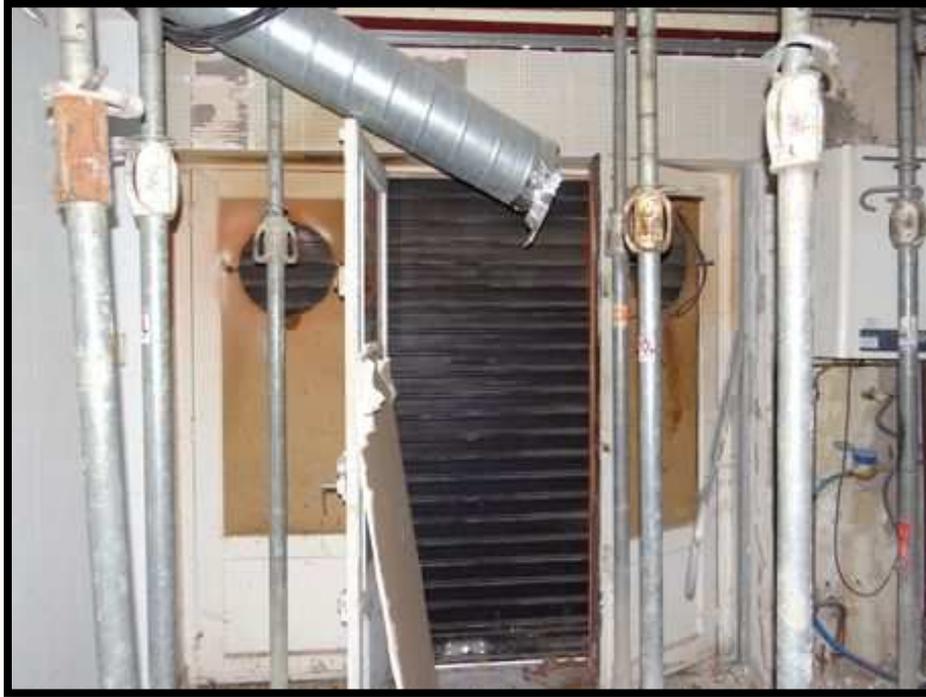
Présence d'une chaudière murale à droite de la porte-fenêtre.

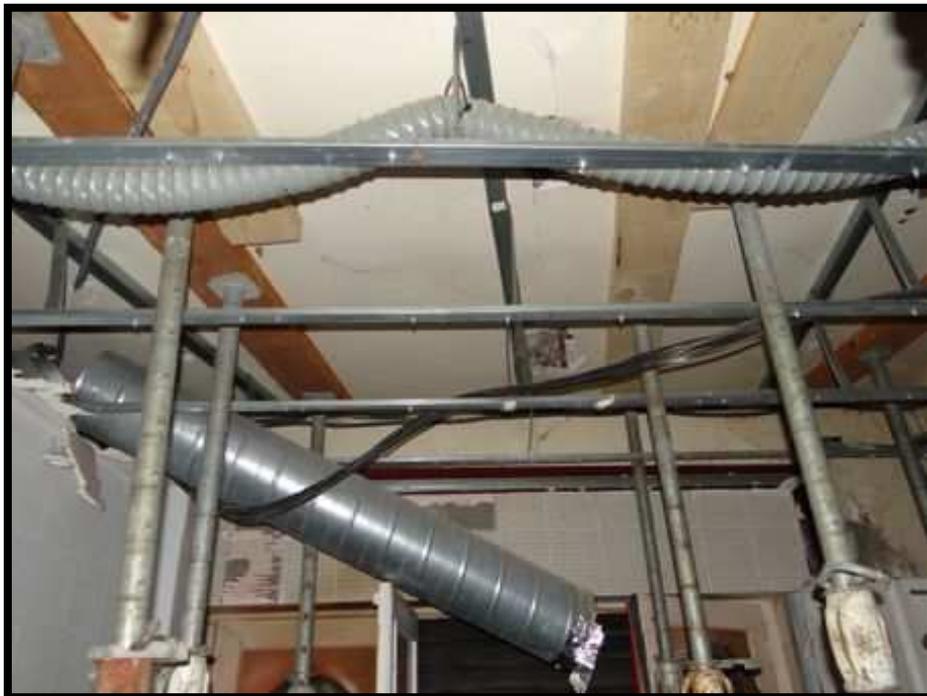
*Le plafond est recouvert de peinture écaillée et pour partie absente laissant apparaître le lattis.
De nombreux étais sont visibles dans cette pièce.*
