PROCES VERBAL

DE DESCRIPTION DE BIENS A SAISIR

L'AN DEUX MIL VINGT-DEUX ET LE : **VINGT-NEUF AOUT**

M'être exprès transportée ce jour, à 09 heures 30, commune de **GIVORS 69700, 8 Rue Joseph Longarini/ 2 Rue Antoine Bazin** à l'effet de procéder à la description exacte et détaillée des biens appartenant à la _____ et dont la requérante se propose de poursuivre la vente forcée en la forme légale, à défaut par la sus-nommée d'avoir satisfait au commandement de payer qui lui a été signifié le 3 juin 2021.

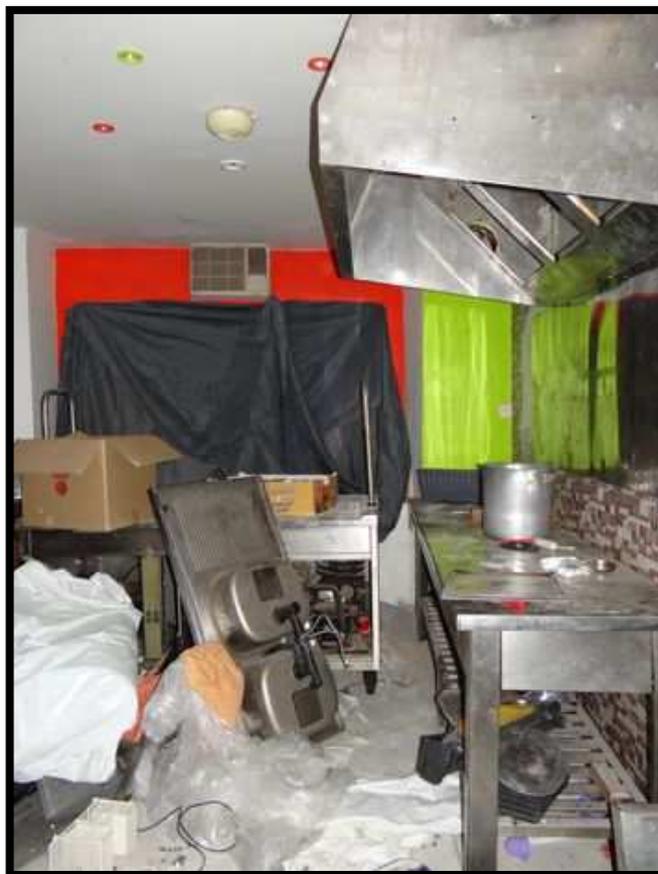
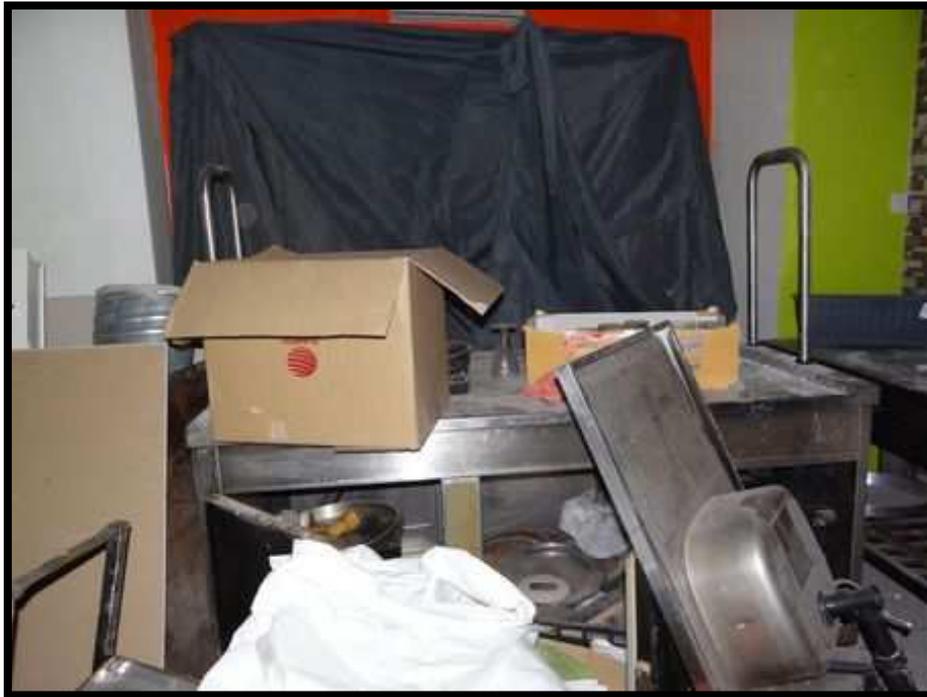
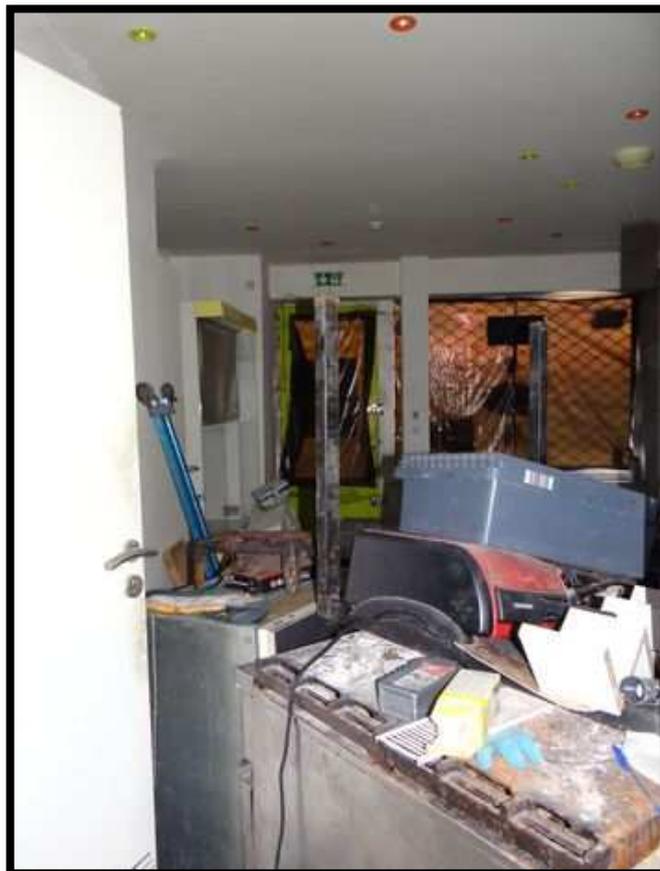
Le faux-plafond, avec spots intégrés, est recouvert de peinture comportant des fissures et des traces d'humidité.

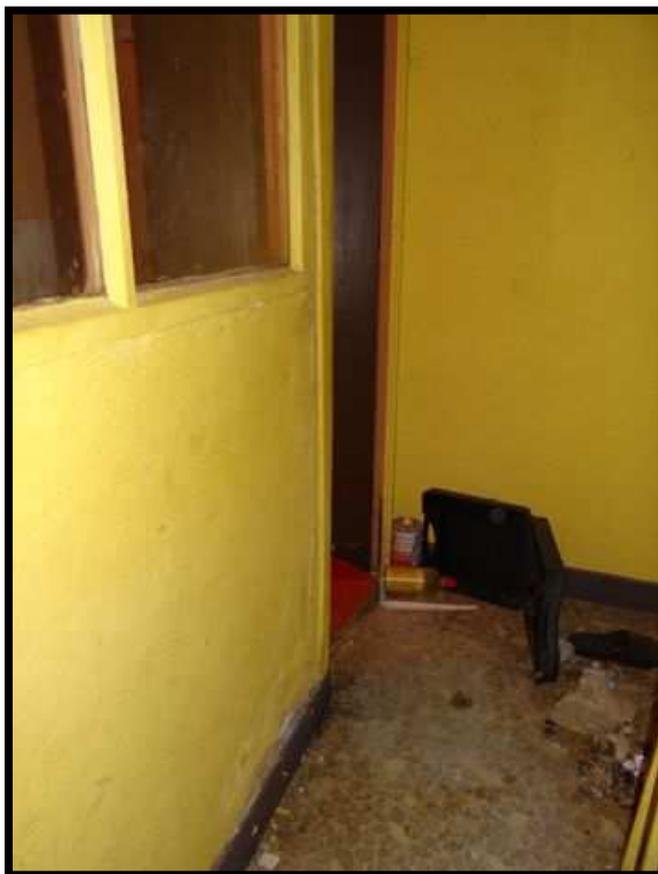
Des fissures et des traces d'humidité sont visibles sur le pan de mur, équipé d'une vitre donnant sur la cour de l'immeuble.

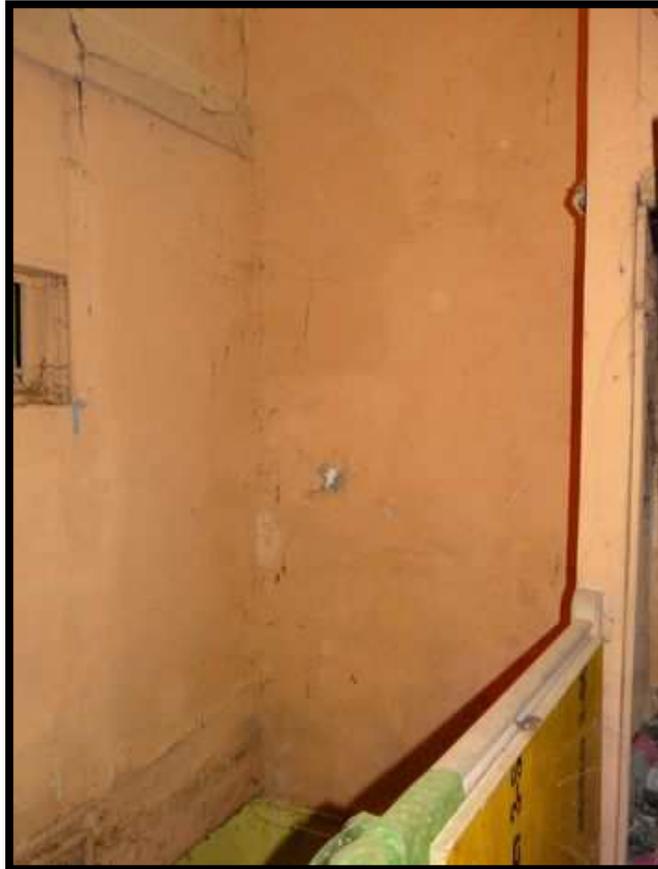
Je constate que la façade intérieure de la cour est revêtue de peinture boursouflée de façon importante.

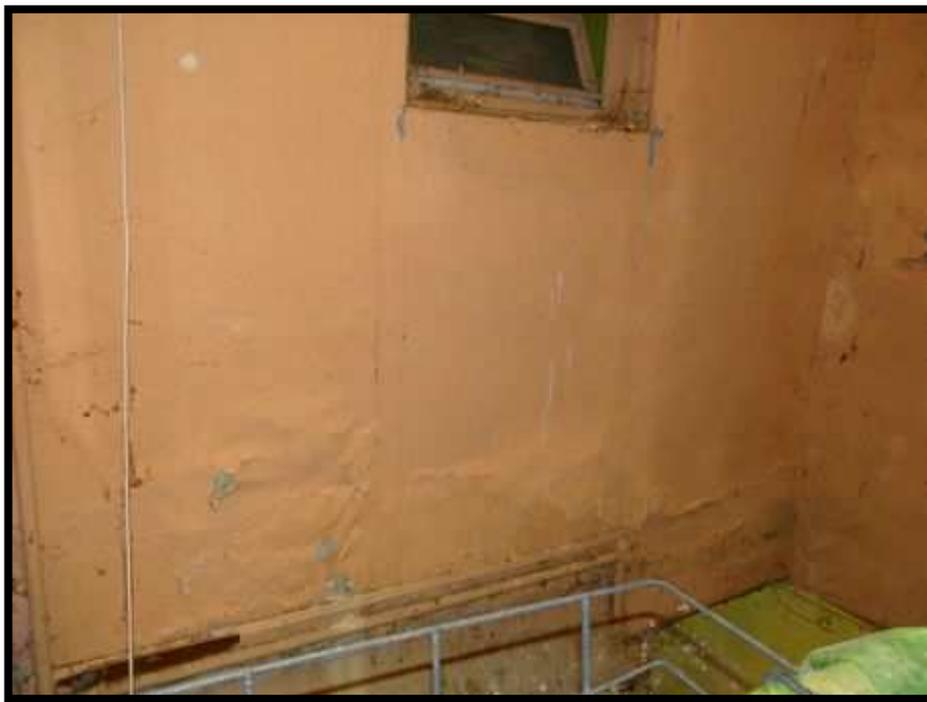
La peinture est boursouflée au-dessus de la baie fixe.

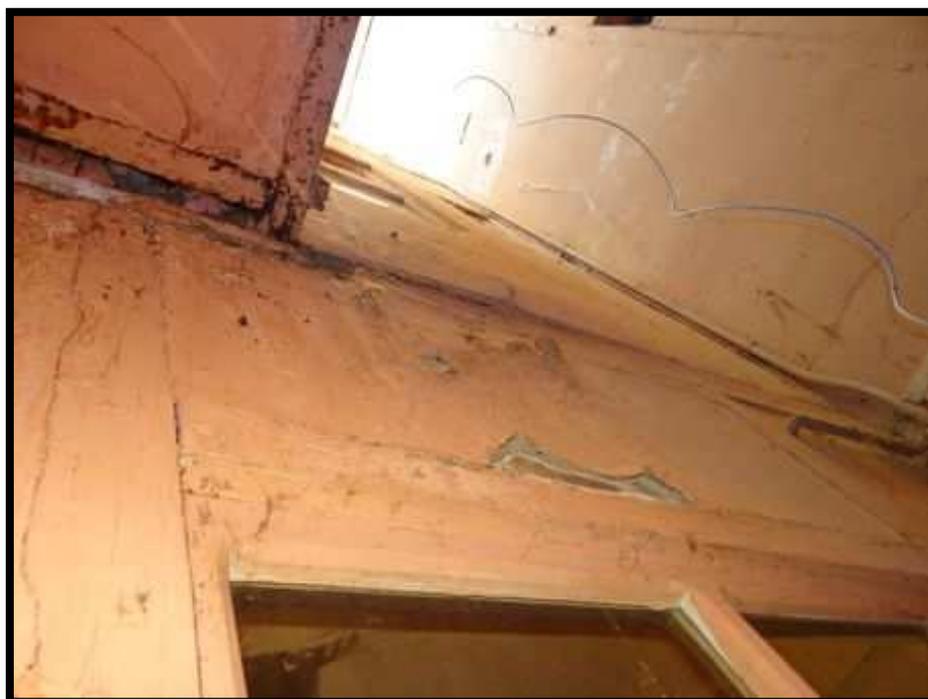
Les murs de la coursive sont revêtus de peinture comportant d'importantes écailles et absente en plusieurs endroits, laissant apparaître le mur brut.

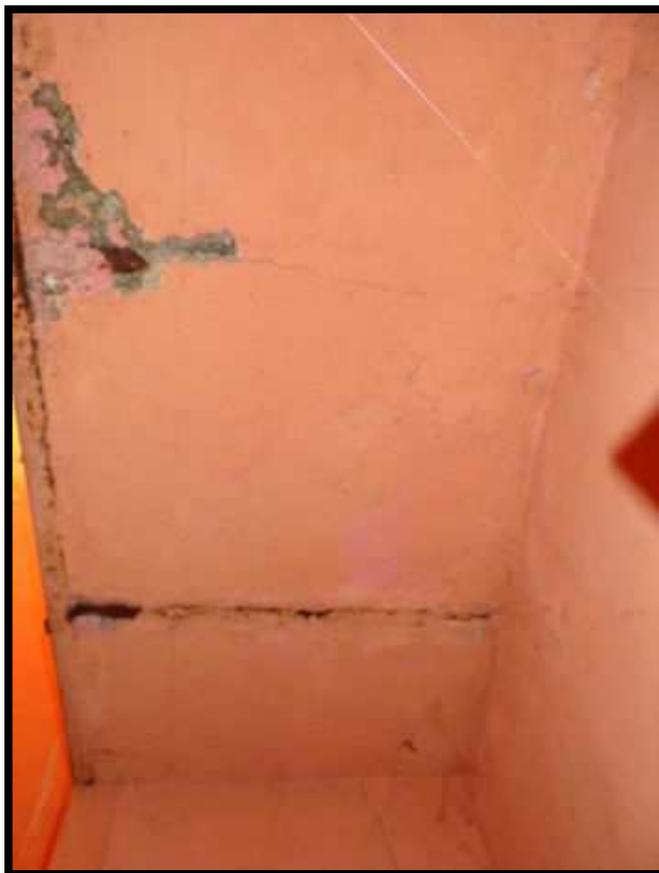
La sous-face de la coursière supérieure est recouverte de peinture écaillée, fissurée et désolidarisée pour partie des cloisons de la montée d'escalier.

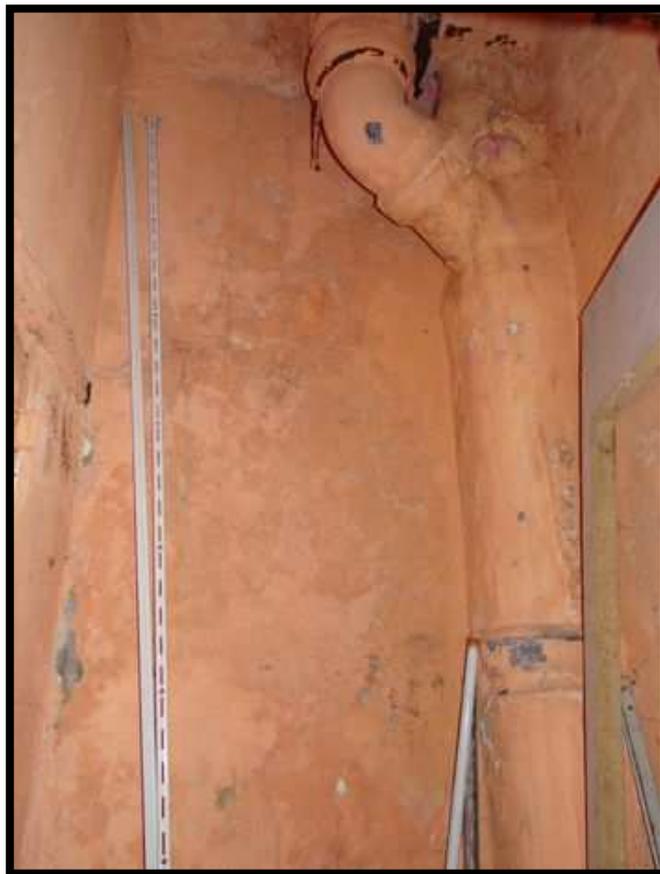
Les murs sont revêtus de peinture écaillée et comportant des traces d'humidité.

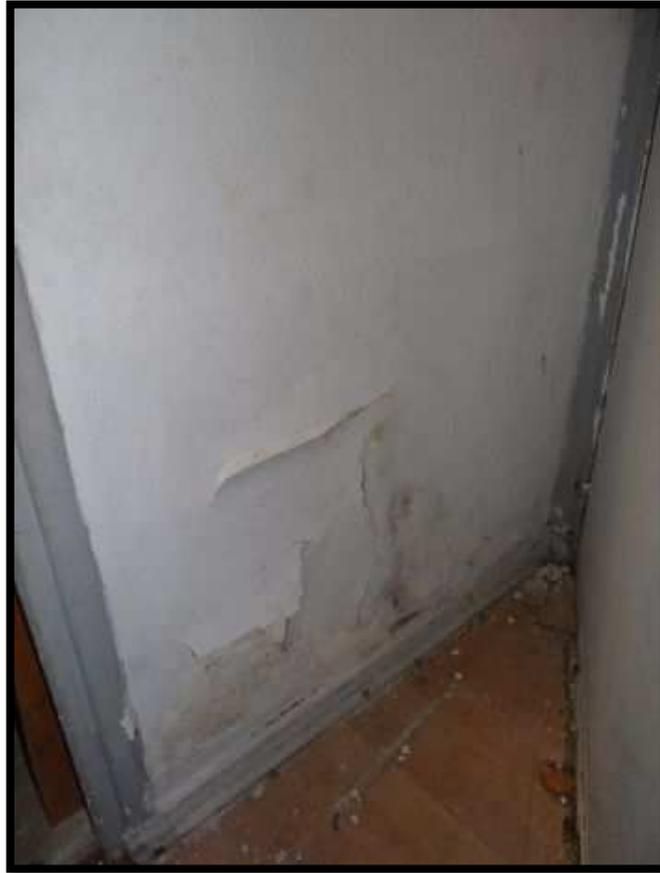
Les murs sont recouverts d'un enduit fissuré derrière la porte et soufflé, comportant des traces d'humidité et de moisissure.

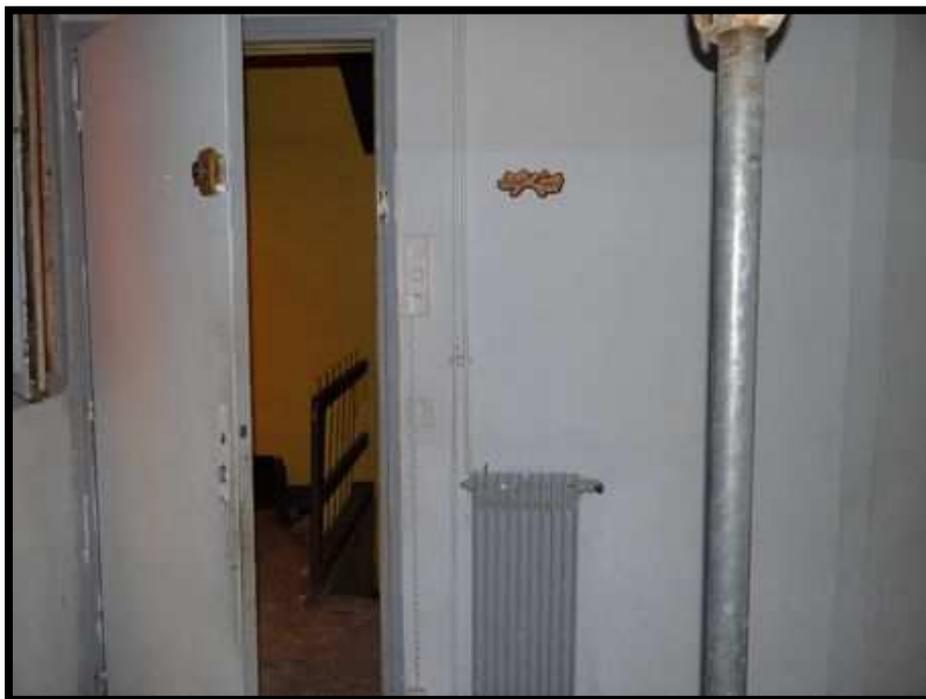
Le mur latéral droit est revêtu de peinture en état d'usage, comportant des fissures notamment au-dessus des encadrements de porte.

Le plafond est constitué par le plancher de l'étage supérieur, soutenu par des étais. Des résidus de faux-plafond sont visibles.

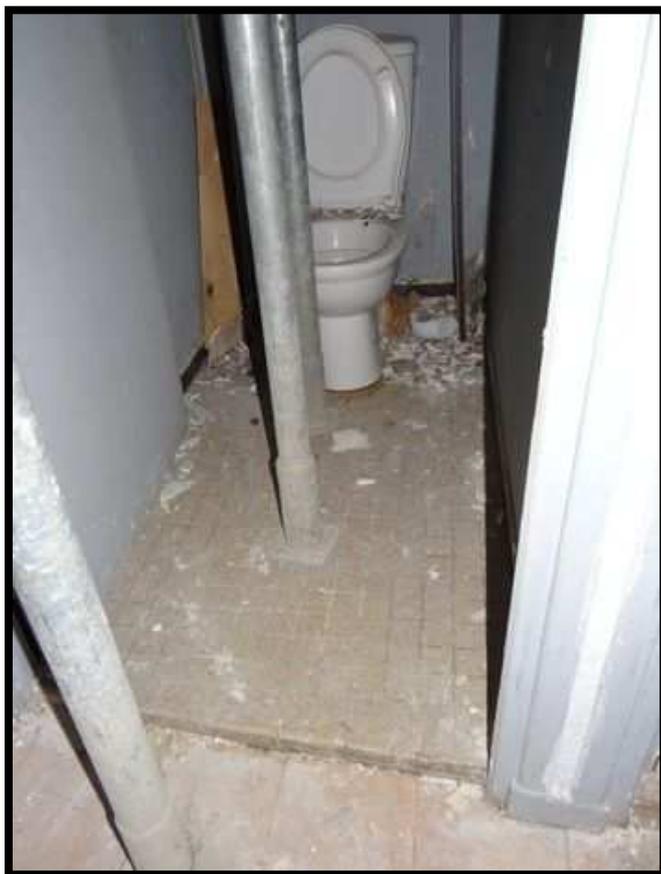
*Les murs sont revêtus de faïence murale faïencée et fissurée.
Le mur au-dessus d'un meuble encadrant le cabinet de toilette est détérioré.*

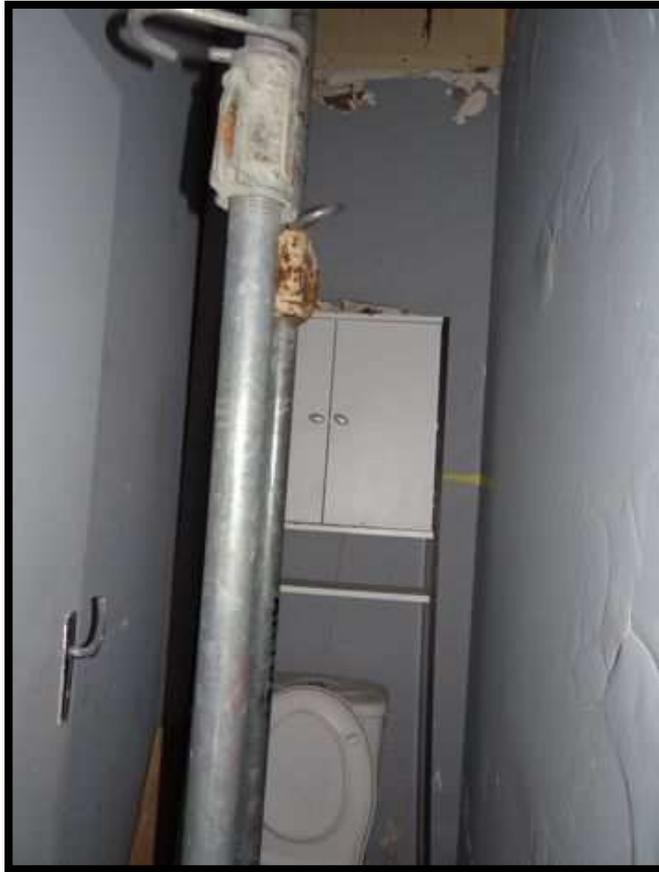
Seules deux plaques en polystyrène sont visibles au plafond. Le lattis est apparent. Présence d'étais.

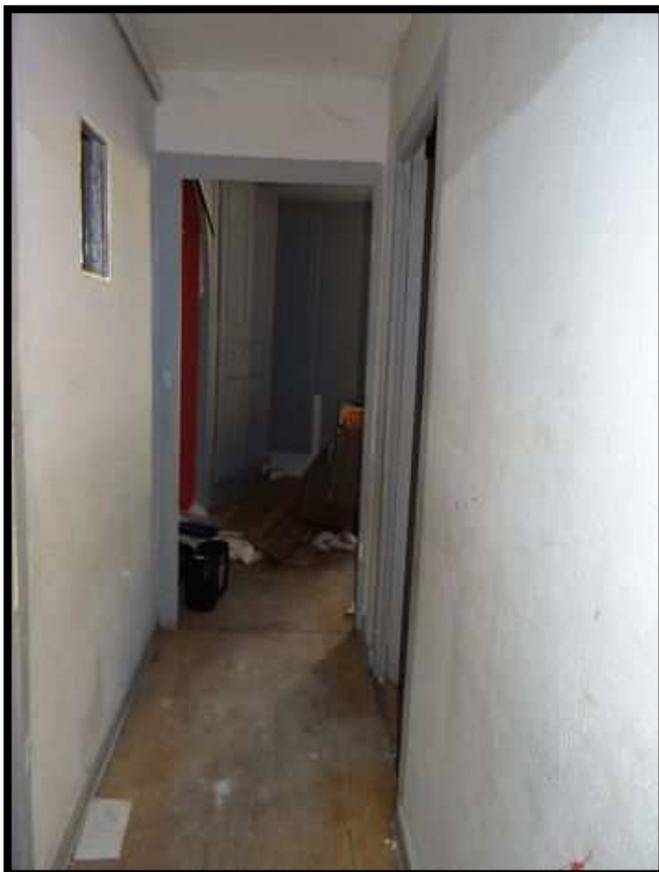
Les murs sont recouverts d'un enduit comportant des fissures.

Le plafond est revêtu de peinture en état d'usage. Des fils à nu sont visibles au plafond.

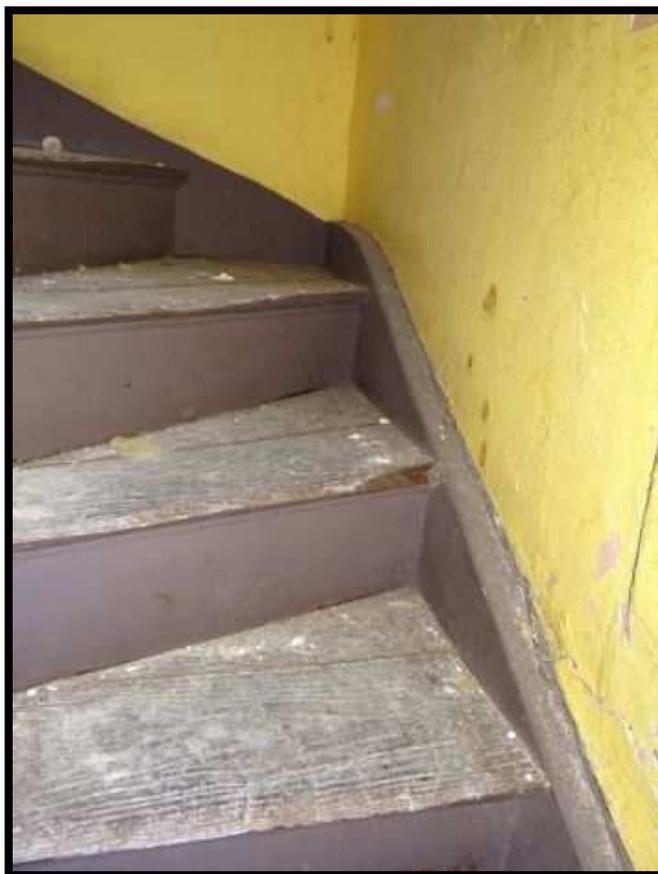
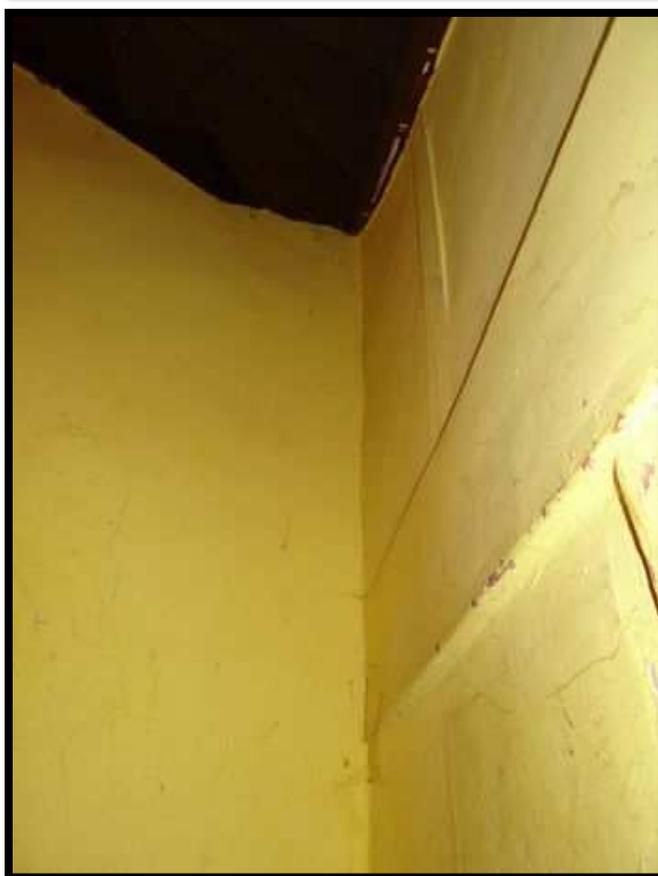
Des écailles de peinture sont visibles ainsi que des fissures notamment sur le mur au-dessus de la deuxième volée d'escalier.

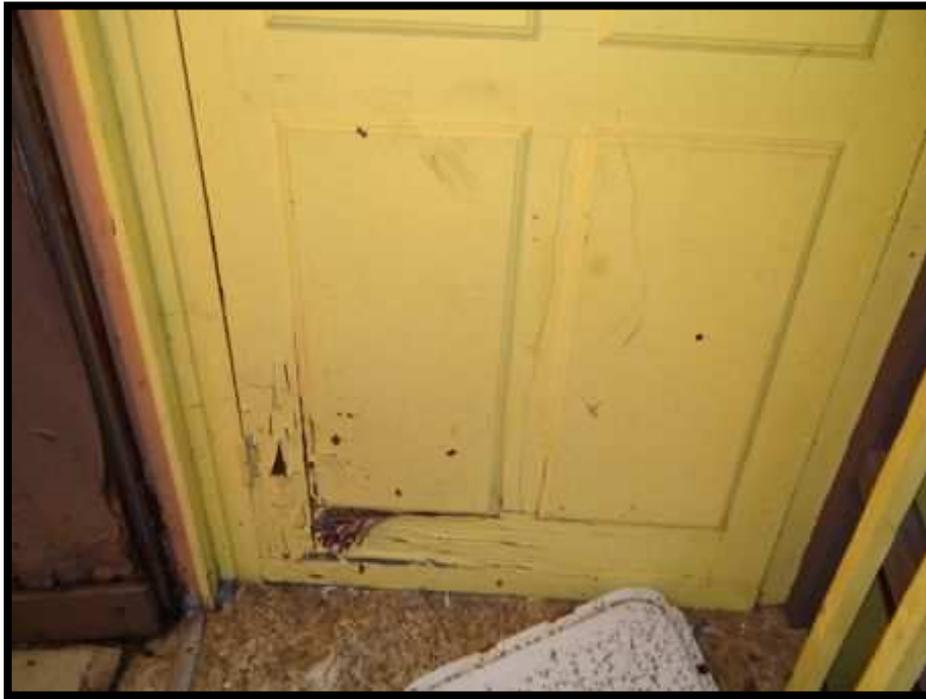
COURSIVE :

Le sol est constitué d'une chape en béton fissurée.

Le mur latéral droit est recouvert de peinture comportant des fissures.

Les façades de la cour intérieure sont revêtues de peinture fissurée de façon importante, notamment au-dessus de l'encadrement de la porte, laquelle est détériorée en partie haute sur ses deux faces.

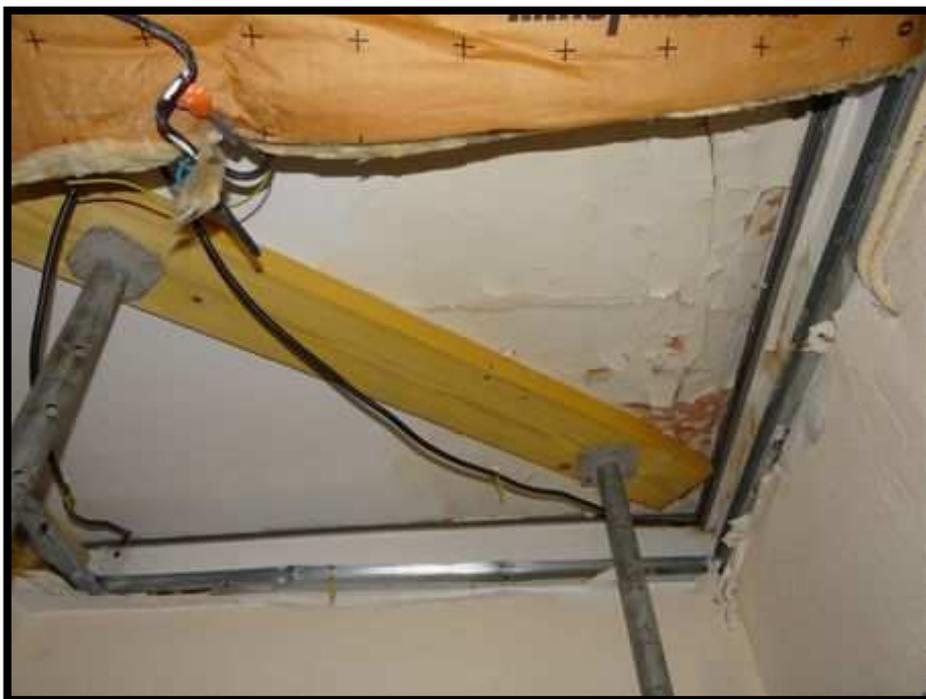
Je constate l'absence de faux-plafond, laissant apparaître le plancher supérieur comportant des écailles, et pour partie le lattis.

Des d'étais soutiennent le plafond.

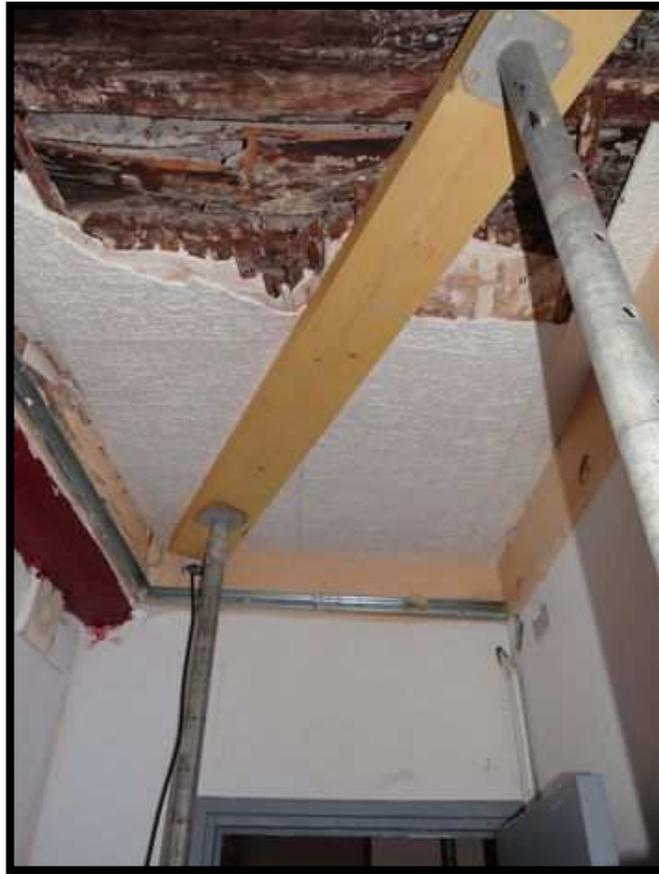
Le plafond est pour partie constitué de dalles de polystyrène, laissant apparaître le plancher de l'étage supérieur fortement humide et dégradé.

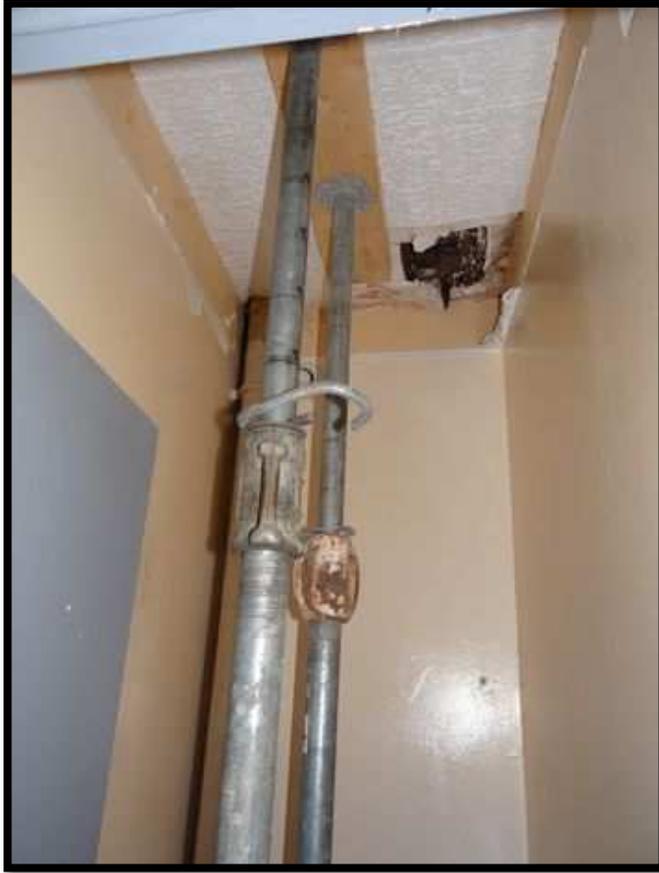
Le plafond est constitué de plaques de polystyrène dont plusieurs plaques au fond de la pièce sont manquantes, laissant apparaître le plancher de l'étage supérieur fortement dégradé.

Présence d'étais.

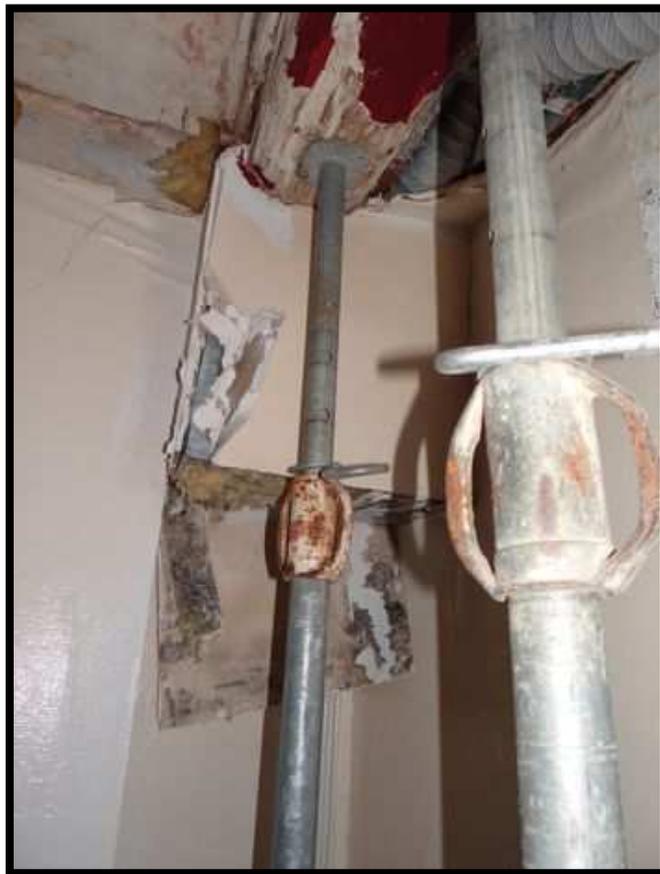
*Le plafond est revêtu de peinture comportant d'importantes traces d'humidité.
Des étais soutiennent le plafond.*

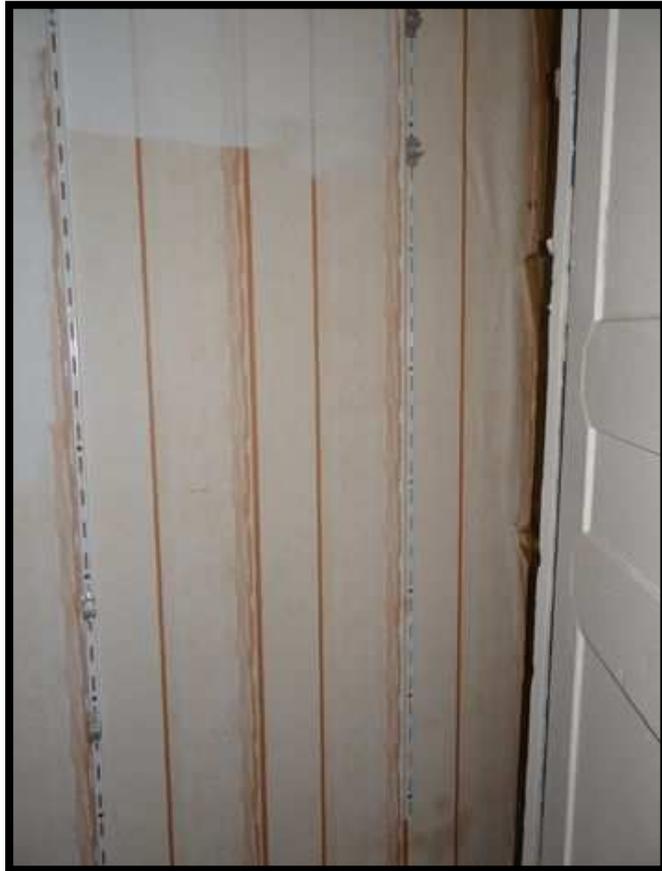
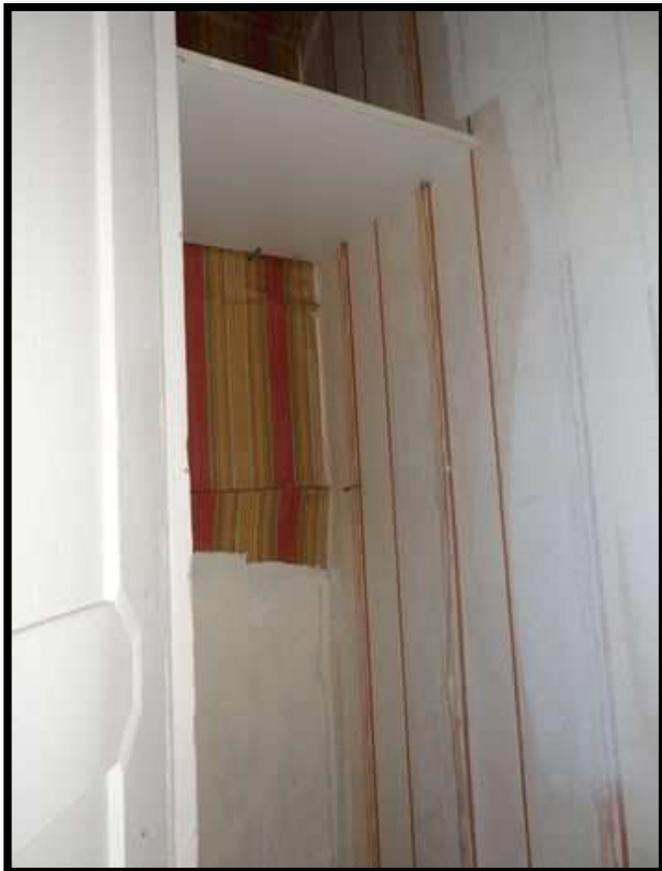
- les murs sont revêtus d'une tapisserie ancienne comportant des traces d'humidité et une fissure sur le mur latéral gauche.

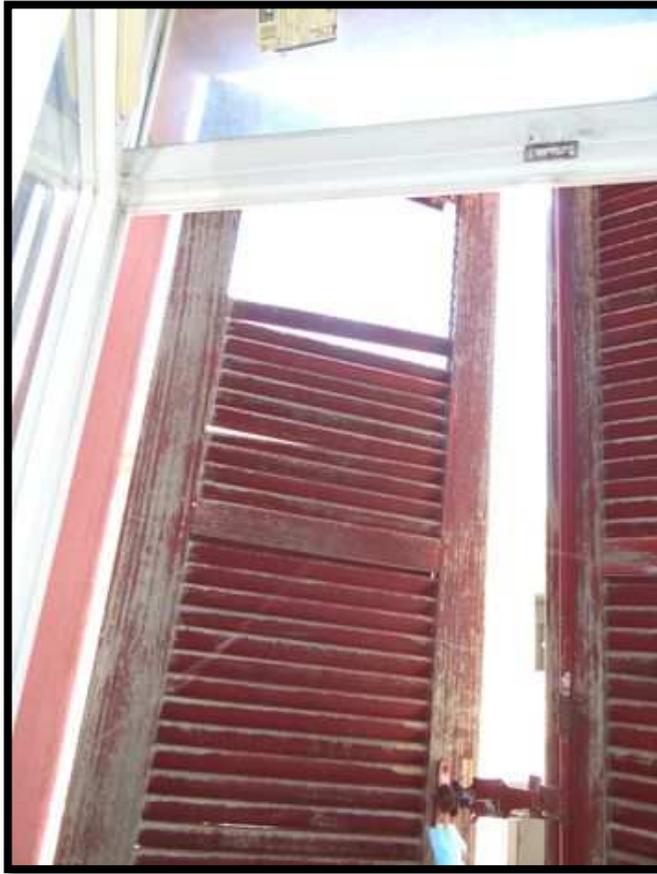
La pièce est éclairée par une porte-fenêtre à deux battants, dont l'encadrement PVC est en état. Elle est équipée de volets bois de type persienne dont plusieurs lames sont manquantes sur le battant gauche face à la porte.

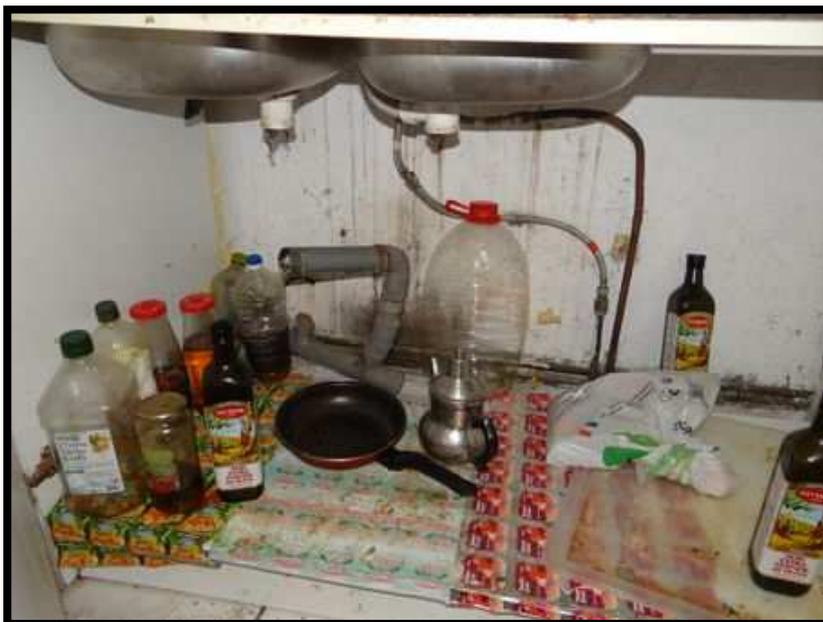
- d'un placard à deux portes dépourvu de poignée. L'évier n'est pas raccordé.

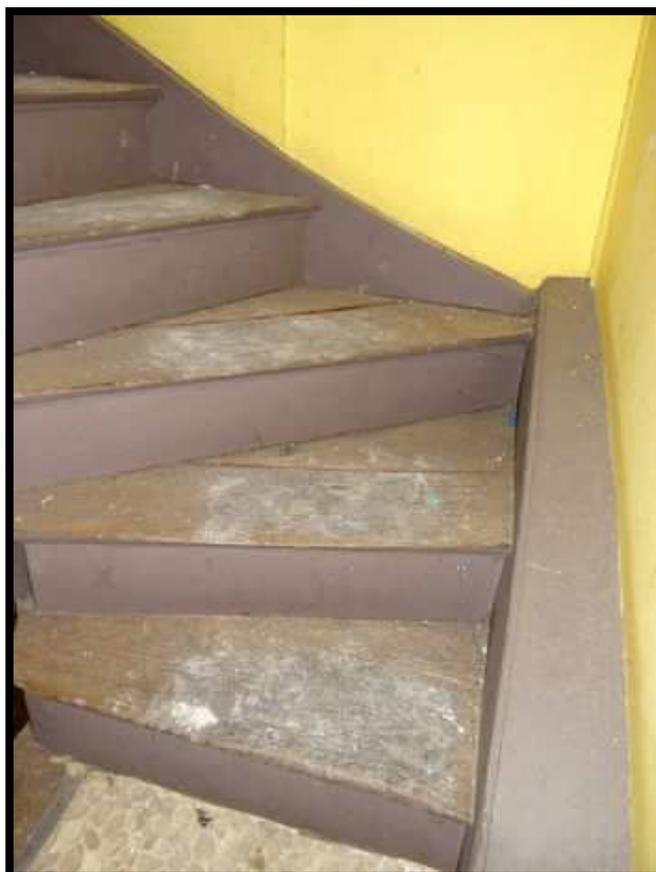
MONTEE D'ESCALIER AU TROISIEME ETAGE :

Les marches et les contremarches sont en bois. Cet escalier est en mauvais état.

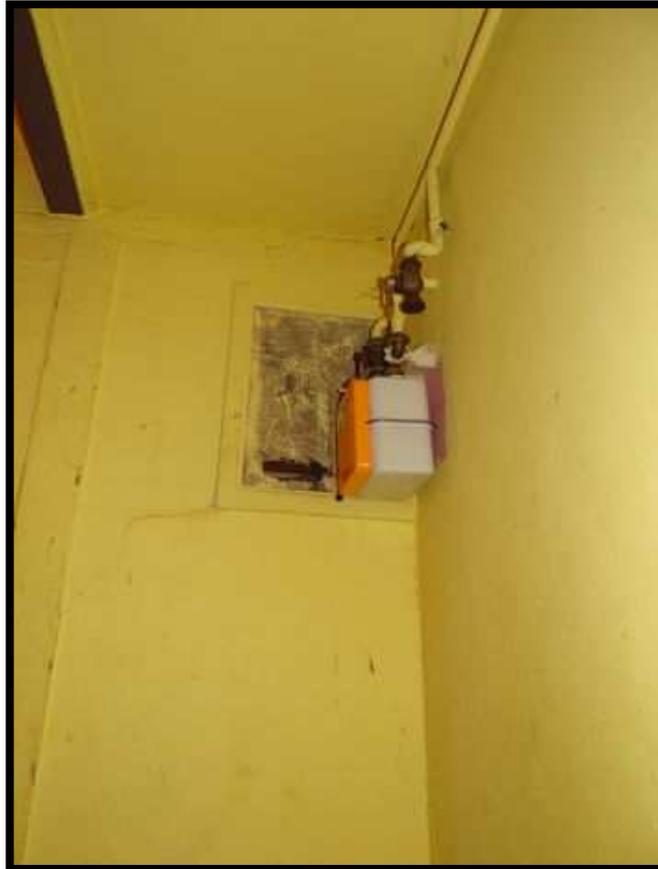
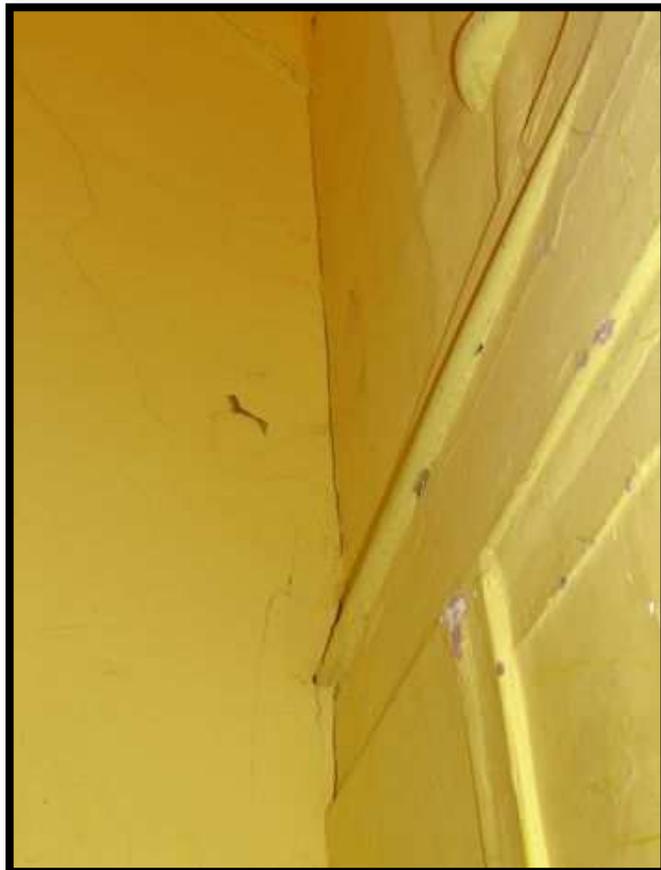
Les murs sont revêtus de peinture fissurée et écaillée. Une fissure est visible dans l'angle du mur et suit le limon de l'escalier.

L'escalier penche en arrivant au troisième étage.

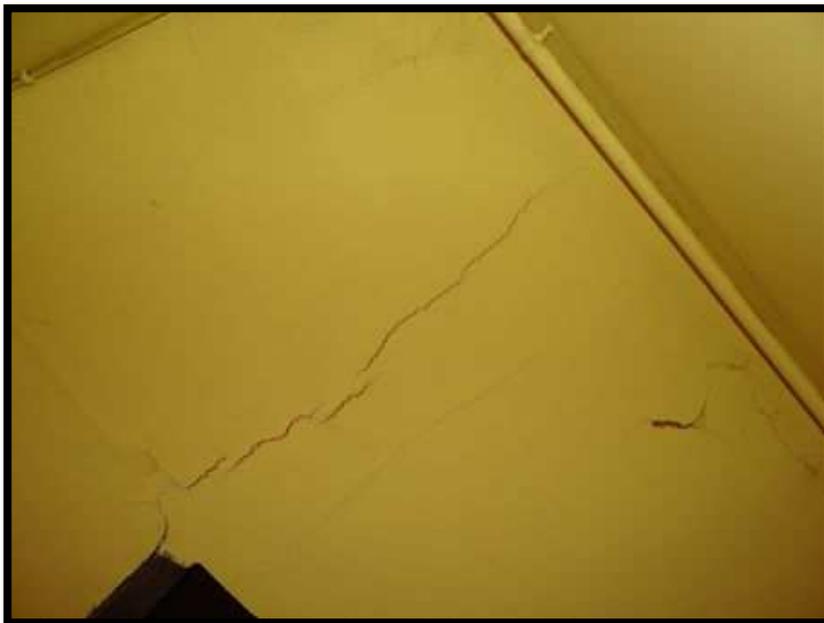
Une fissure est visible au plafond, revêtu de peinture, au droit de la deuxième partie d'escalier.

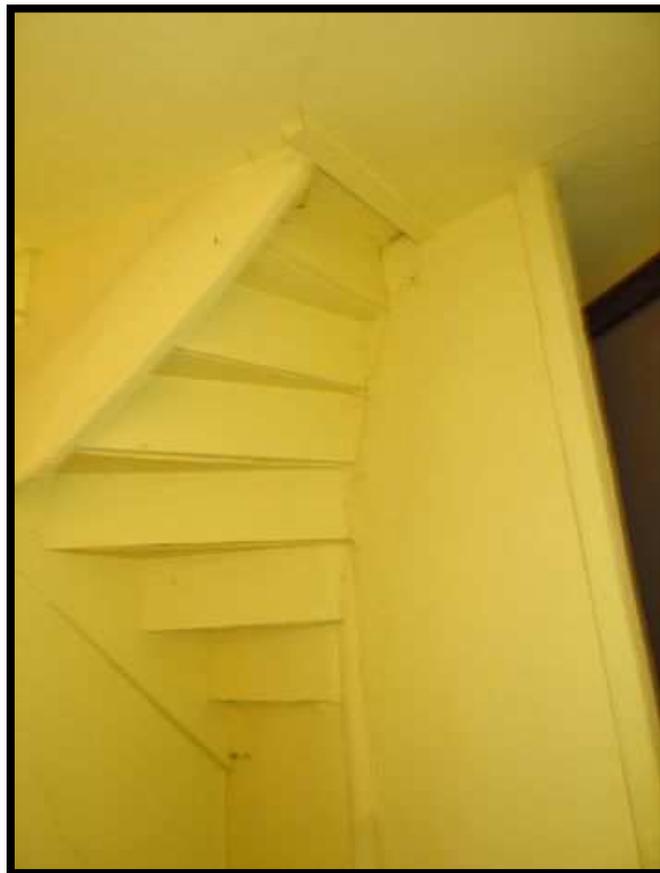
*Les murs sont recouverts de peinture écaillée et boursouflée.
Le plafond est revêtu de peinture comportant des fissures.*

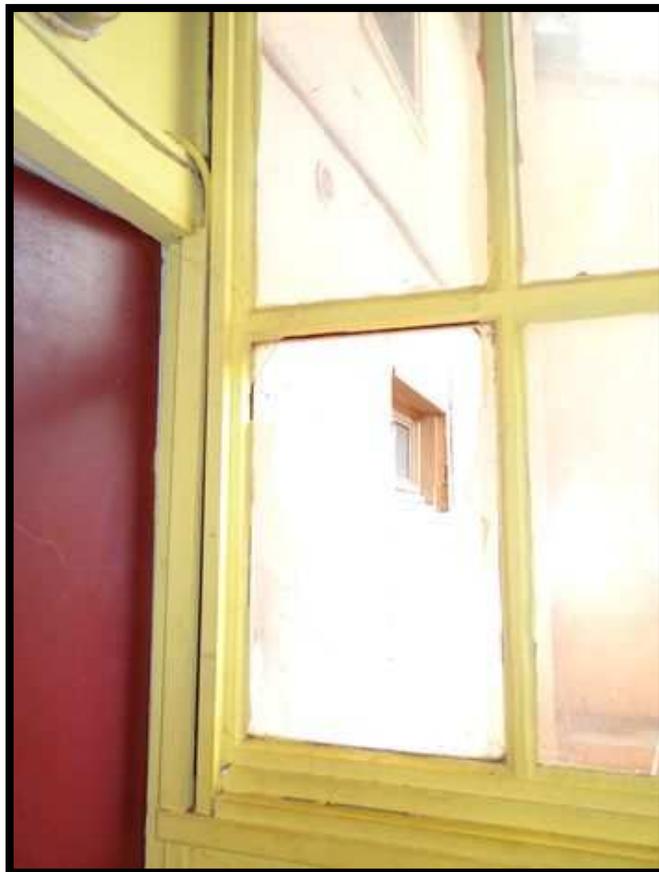
Le mur donnant sur la cage d'escalier est recouvert de peinture fissurée en partie basse, surmontée de baies fixes dont une vitre est cassée.

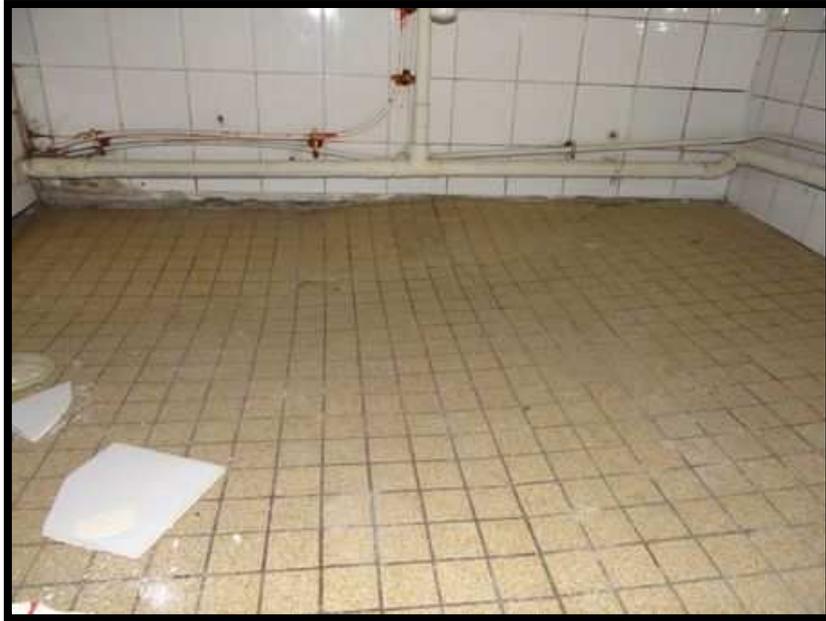
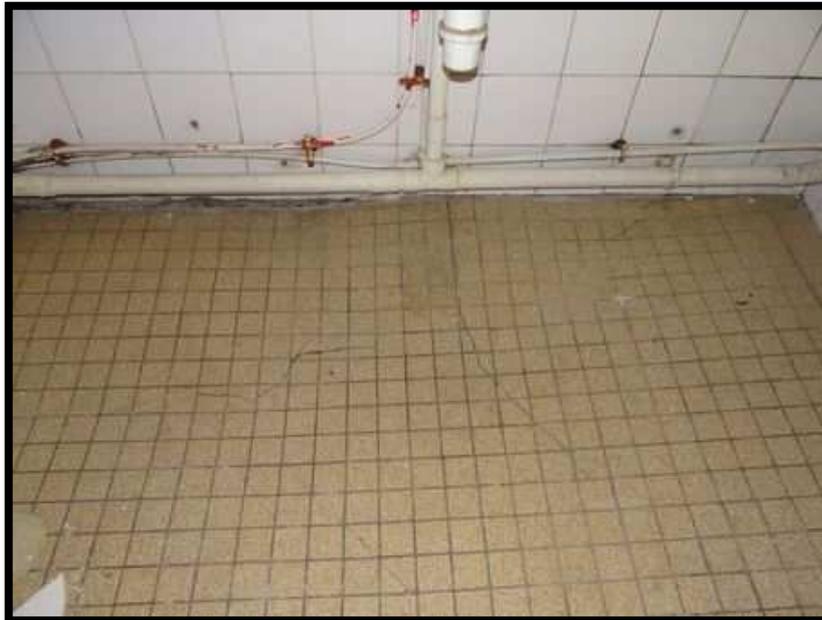
*La porte à un battant est recouverte de peinture en état d'usage sur ses deux faces.
Le sol, qui n'est pas plan, est recouvert d'un carrelage comportant des fissures.*

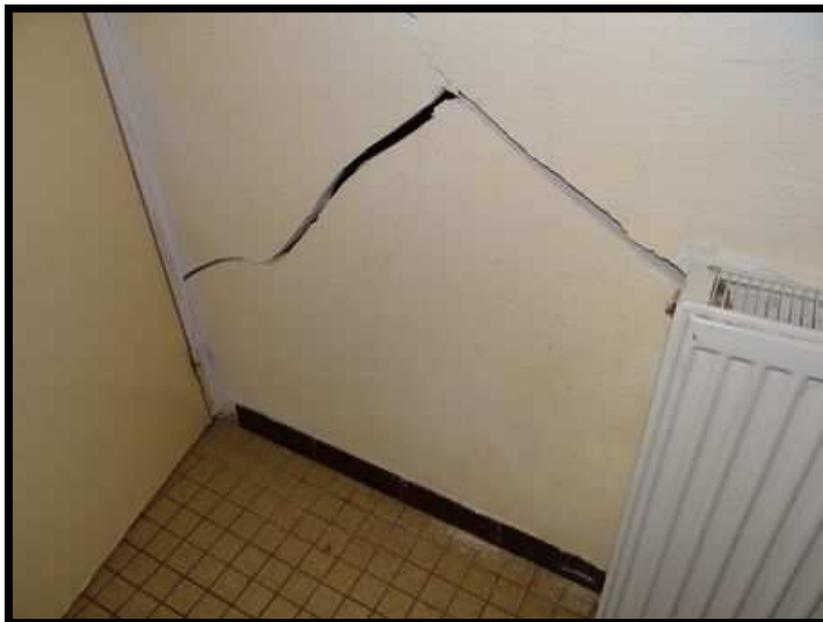
Le mur latéral gauche est recouvert de peinture, comportant une importante fissure. Présence d'un radiateur sur le mur latéral gauche.

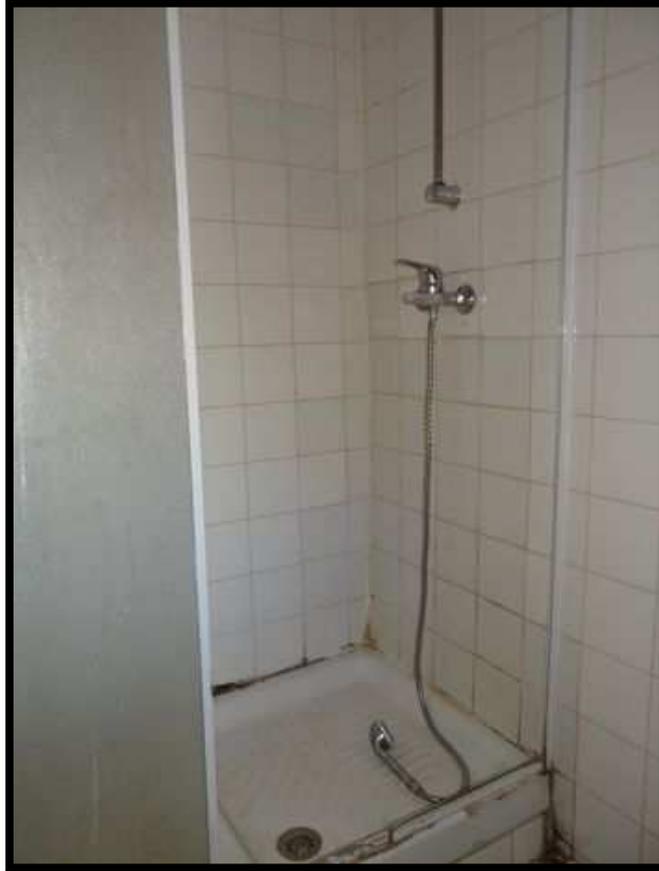
- *Des tuyaux d'arrivée d'eau ;*
- *Une douche pourvue d'une paroi avec flexible, douchette. Présence de nombreux trous de cheville dans la faïence murale sur trois faces de la douche.*

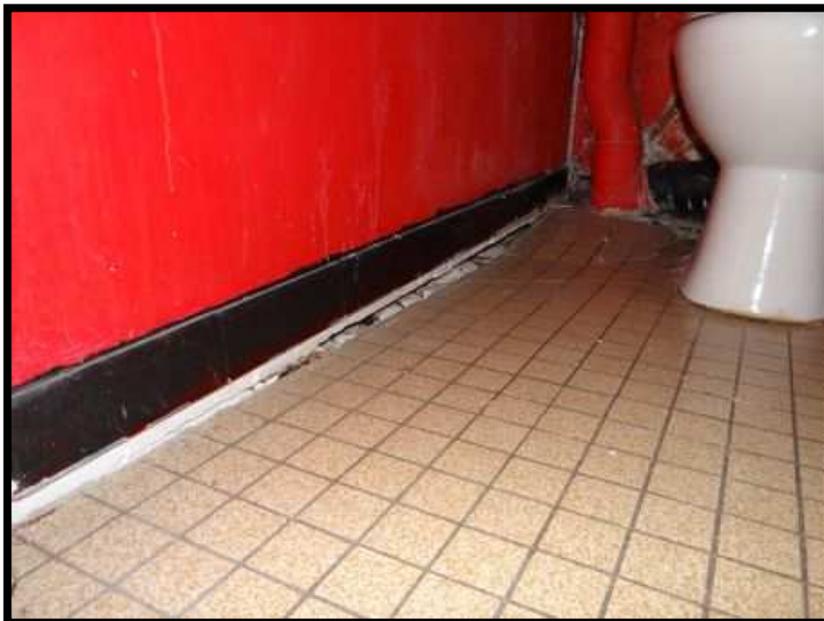
*La porte à un battant est revêtue de peinture en état d'usage sur ses deux faces.
Le sol est recouvert d'un carrelage en état d'usage et soufflé à l'arrière-gauche de la pièce.
Les plinthes carrelées sont en état d'usage. Elles sont désolidarisées au bas du mur latéral gauche.*

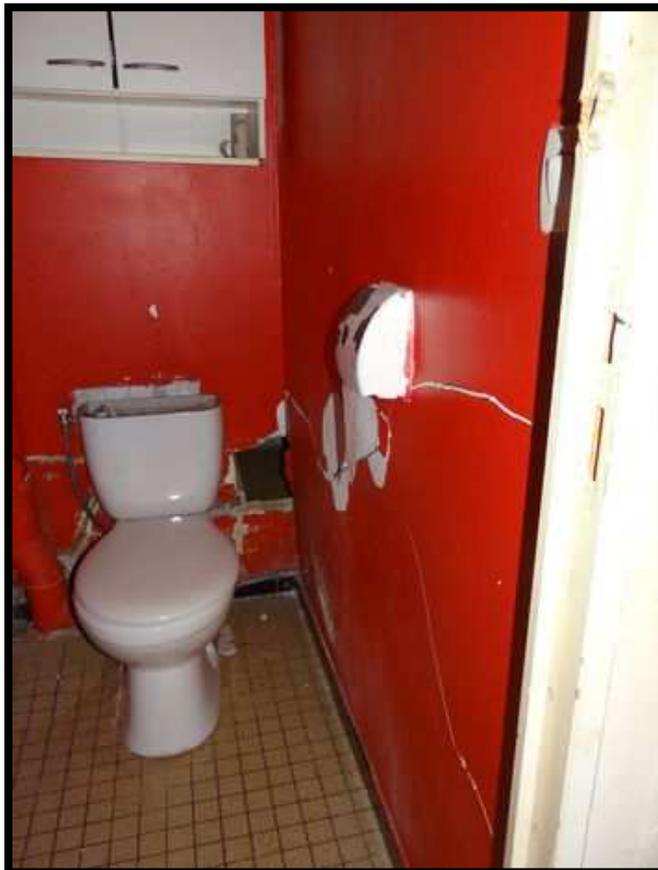
Les murs sont revêtus de peinture comportant d'importantes fissures traversantes, des écailles. La cloison au fond de la pièce est détériorée, elle laisse apparaître la salle d'eau.
