PROCES VERBAL

DE DESCRIPTION DE BIENS A SAISIR

L'AN DEUX MIL VINGT-DEUX ET LE : **VINGT-NEUF AOUT**

M'être exprès transportée ce jour, à 09 heures 30, commune de **GIVORS 69700, 8 Rue Joseph Longarini/ 2 Rue Antoine Bazin** à l'effet de procéder à la description exacte et détaillée des biens appartenant à la _____ et dont la requérante se propose de poursuivre la vente forcée en la forme légale, à défaut par la sus-nommée d'avoir satisfait au commandement de payer qui lui a été signifié le 3 juin 2021.

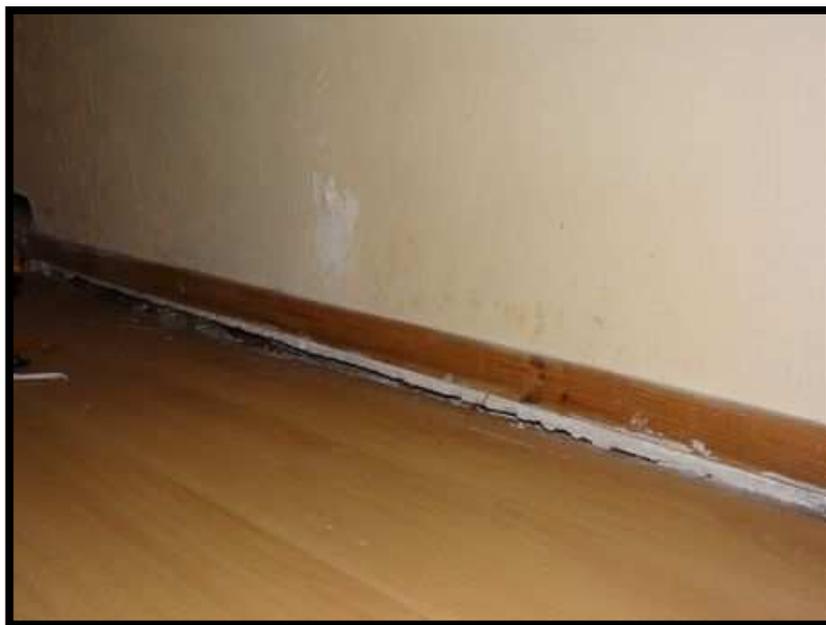
Les plinthes en bois sont en état d'usage. Elles sont désolidarisées du sol à droite de la porte, le long du cabinet de toilettes.

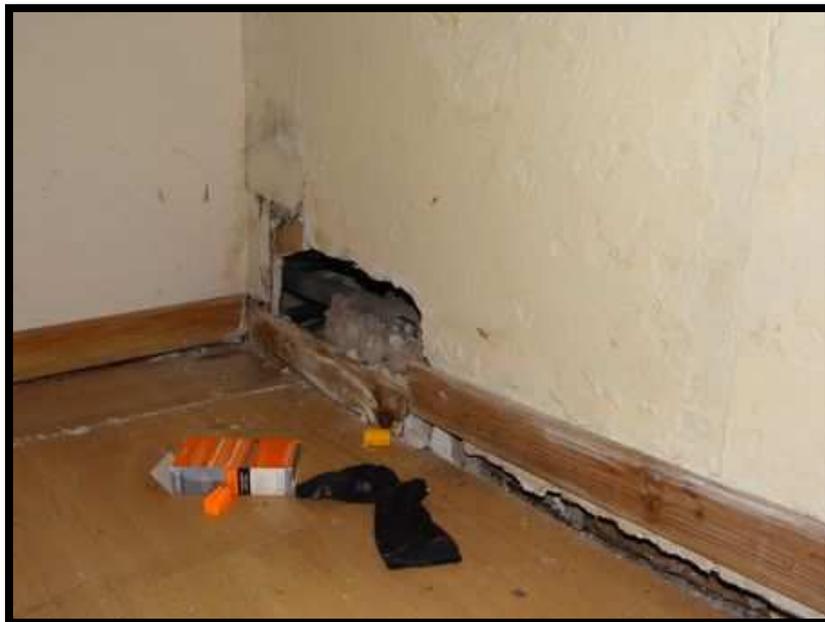
- *comportant des taches, des traces et un impact au niveau de l'arrivée de la poignée de la porte,*
- *détériorée à l'extrémité du mur à droite de la porte.*

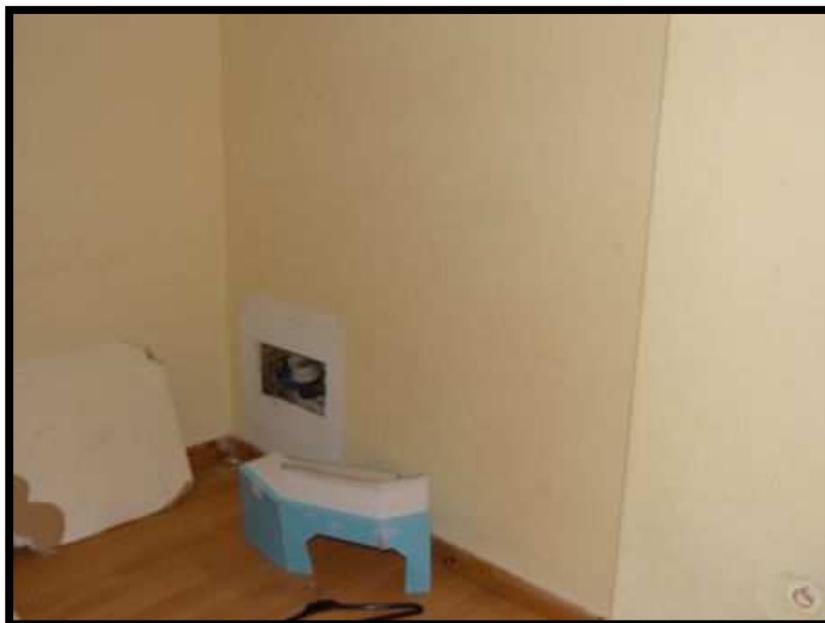
Le compteur d'eau est dépourvu de trappe.

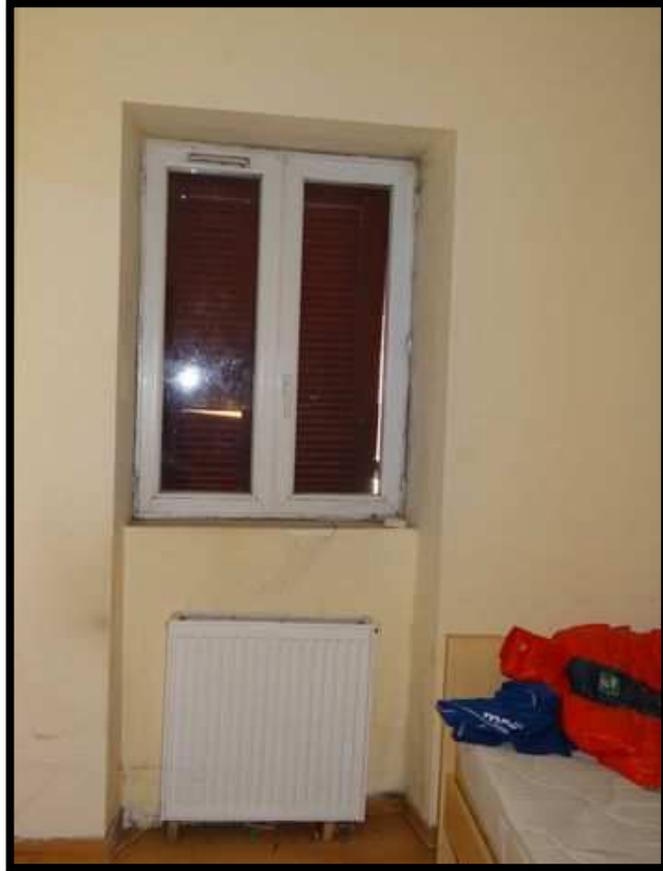
*La pièce est éclairée par une fenêtre à deux battants dont l'encadrement en PVC est en état.
Elle est équipée de volets en bois de type persienne en état d'usage, dont une lame est désolidarisée du battant gauche.
Un radiateur est fixé sous la fenêtre.
La pièce est encombrée de mobilier.*

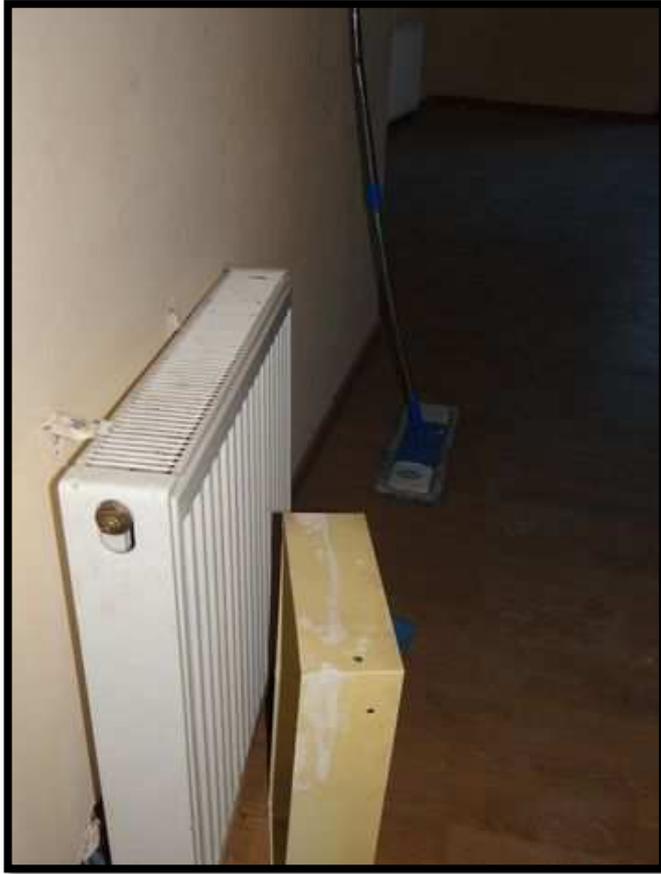
*Le sol est recouvert d'un revêtement PVC sale et taché.
Les plinthes en bois sont à l'état d'usage.
Le radiateur, fixé sur le mur à gauche de la porte, est désolidarisé.*

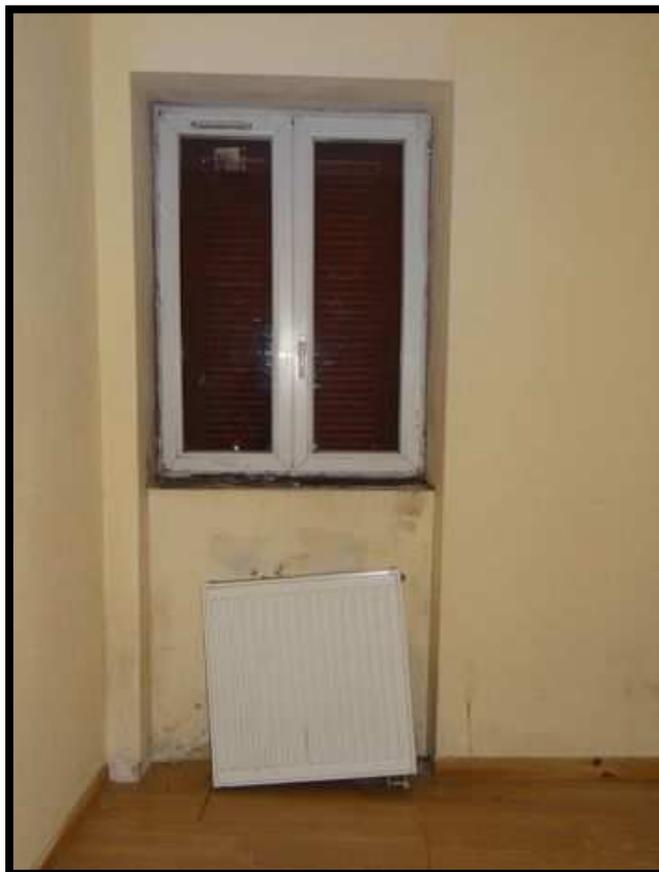
*Le plafond est revêtu de peinture en état, comportant une fissure.
La pièce est éclairée par une fenêtre à deux battants dont l'encadrement en PVC est en état.
Elle est équipée de volets en bois de type persienne en état d'usage.
La tablette de la fenêtre est détériorée.
Le radiateur est désolidarisé.*

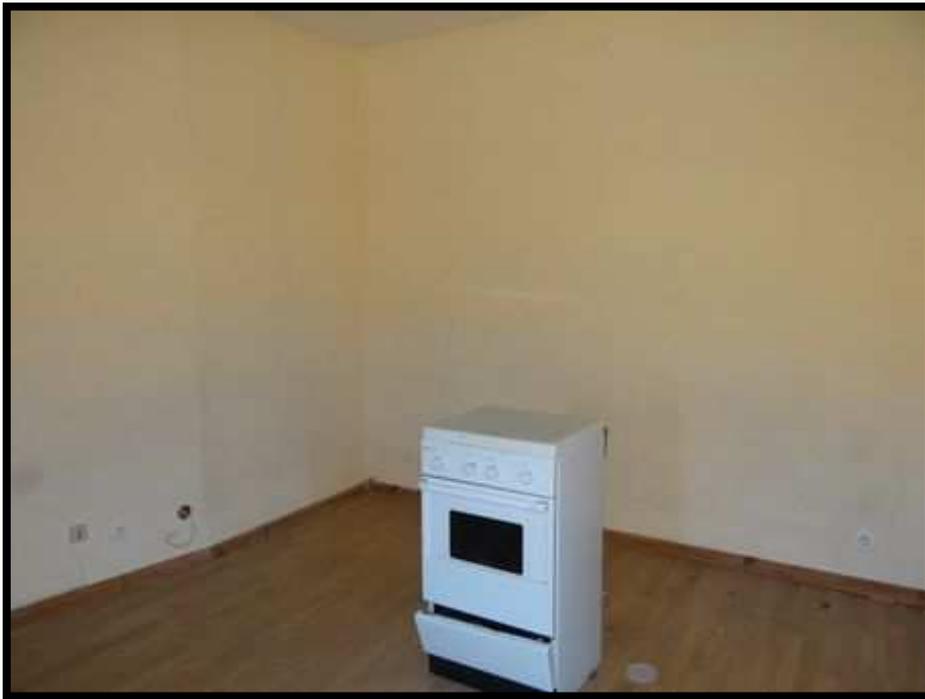
Le plafond est revêtu de peinture en état d'usage. Des fils à nu sont visibles au plafond.

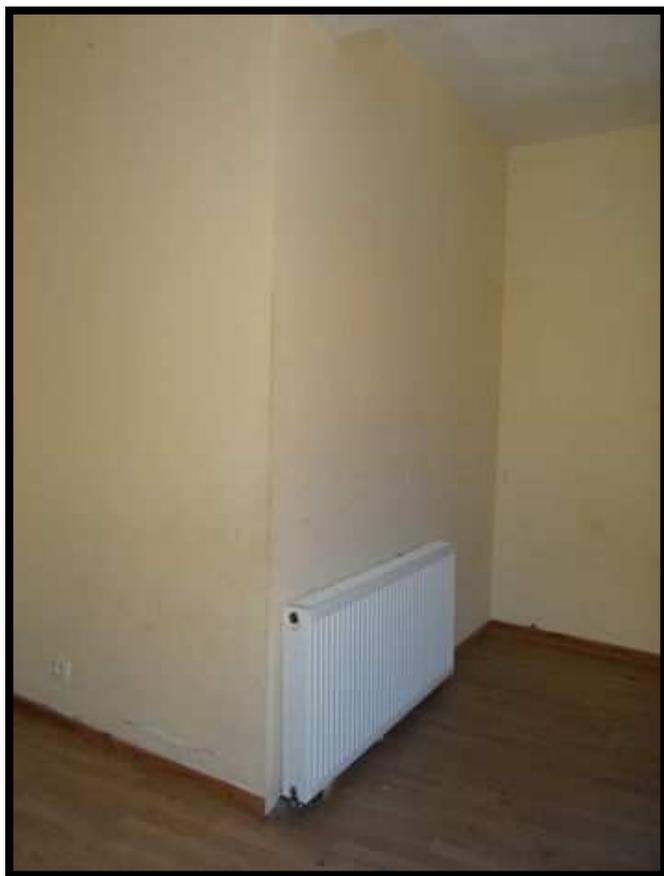
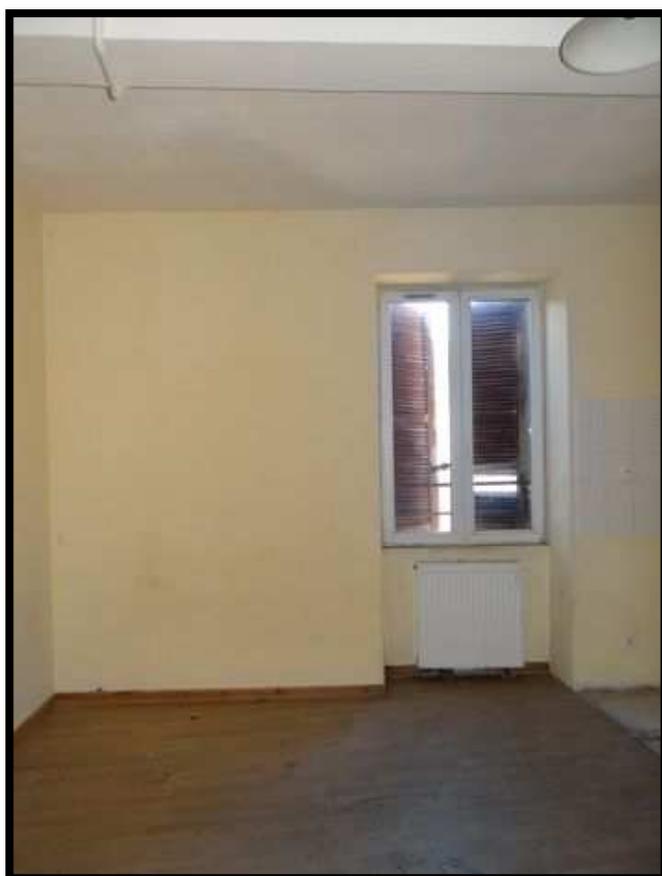
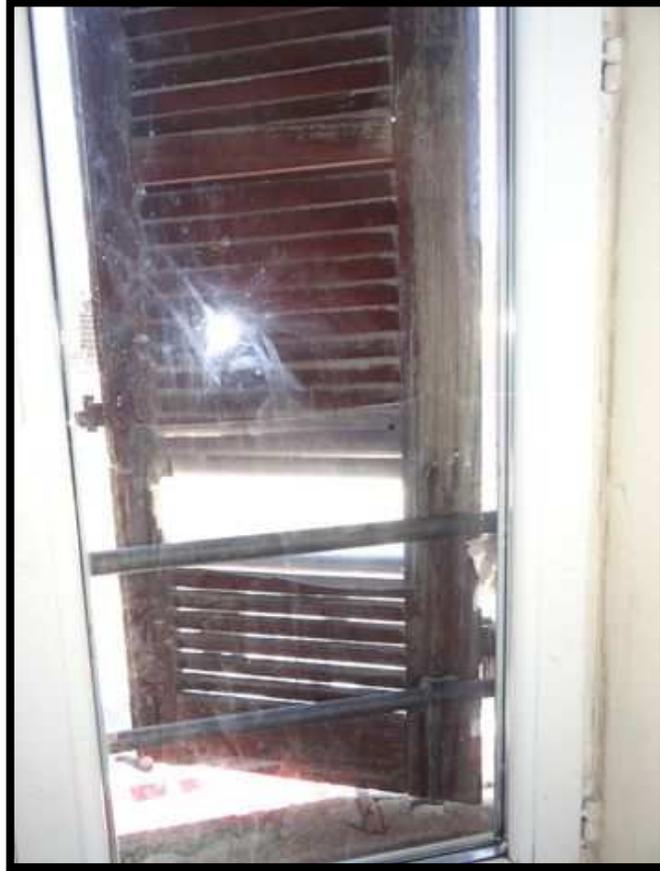
*La fenêtre est équipée de volets en bois de type persienne recouvert de peinture pour partie absente.
Le battant droit est dépourvu de plusieurs lames.*

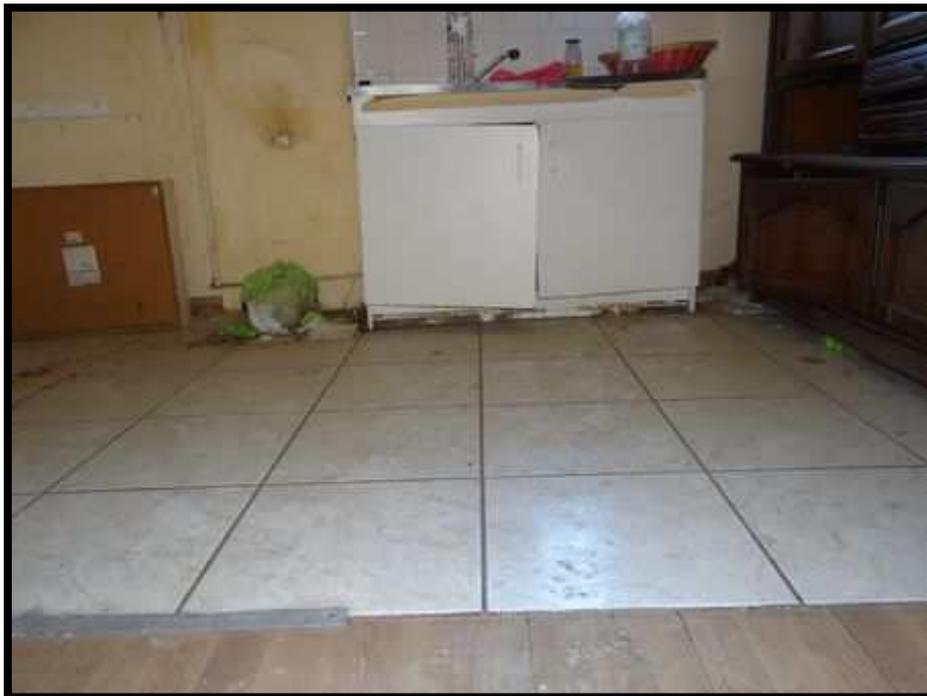
Cuisine :

*Le sol est recouvert d'un carrelage en état d'usage, sale et taché.
La barre de seuil est pour partie absente.*

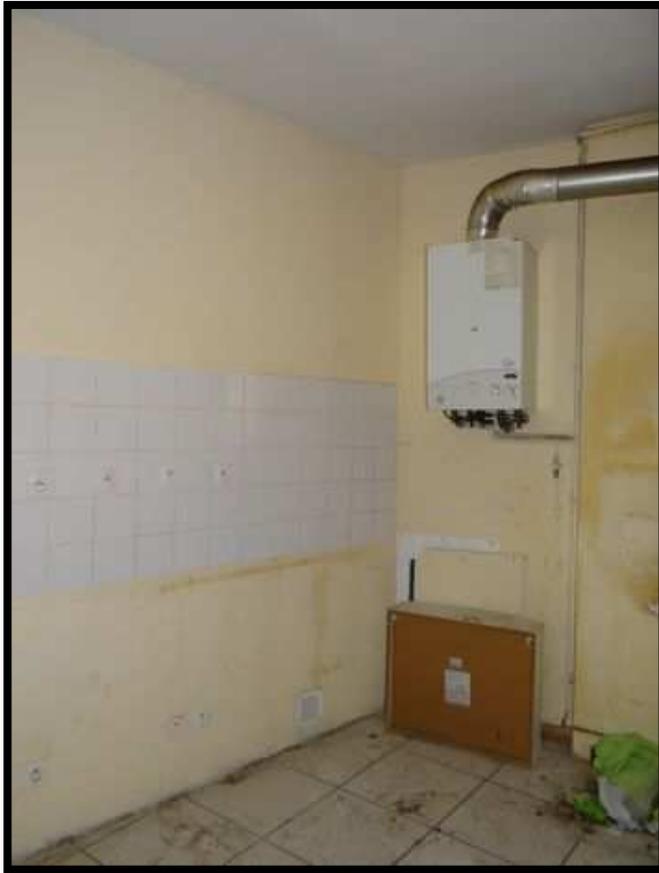
*Les murs sont revêtus de peinture comportant de nombreux trous de cheville et des taches.
La faïence murale sur le mur latéral gauche face à la cuisine et au-dessus de l'évier est en état d'usage.*

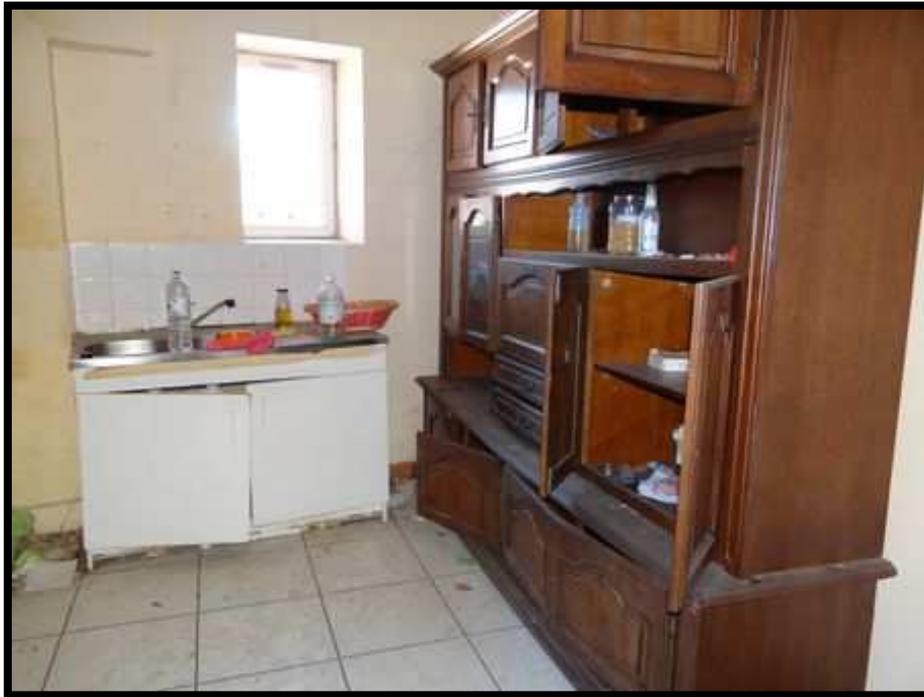
*Le plafond est revêtu de peinture comportant des traces noires.
La pièce est éclairée par une fenêtre au-dessus de l'évier à un battant, dont l'encadrement en PVC est en état.
La pièce est équipée :*

- d'une chaudière murale,*
- d'un évier à deux bacs avec égouttoir en inox, dont le joint périphérique est absent. Présence de moisissure.*
- d'un meuble sous évier à deux portes.*

*Le bandeau du meuble sous évier est détérioré en partie basse.
Cette pièce est encombrée d'un meuble.*

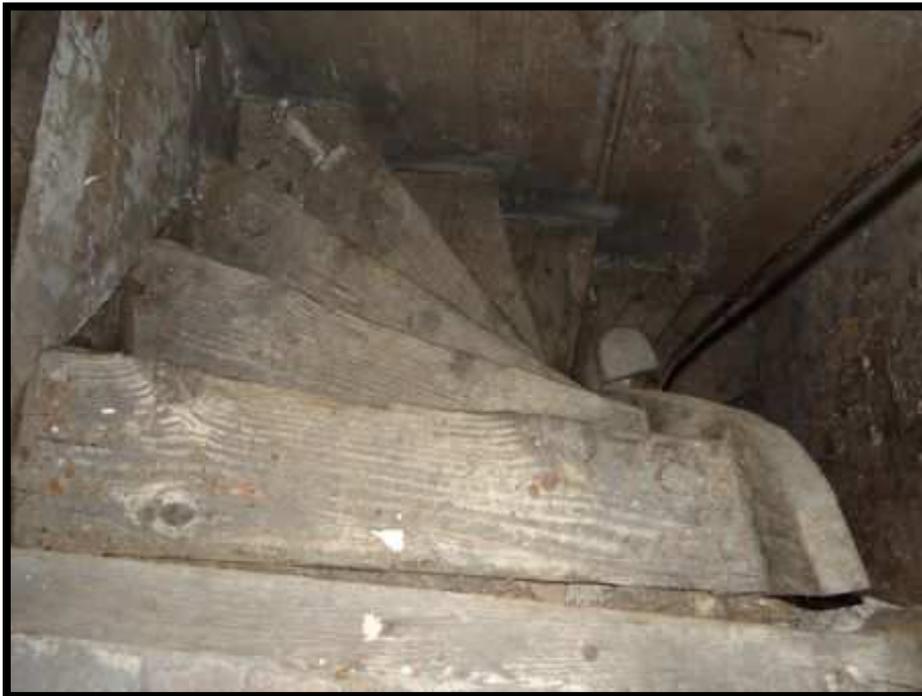
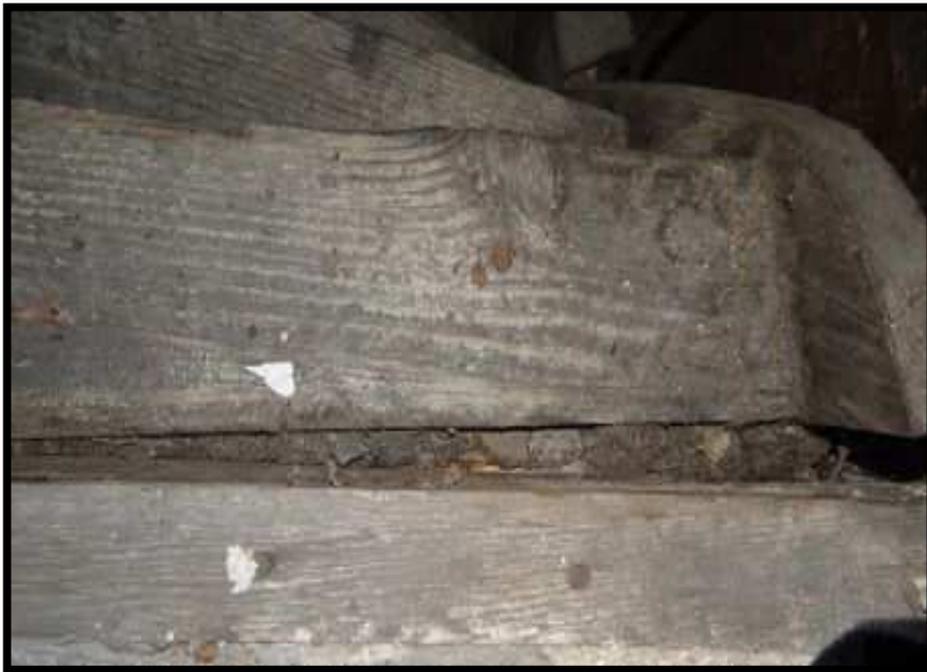
MONTEE D'ESCALIERS MENANT AUX COMBLES :

*Les marches en bois sont en mauvais état.
La première marche en partant des combles est désolidarisée.*

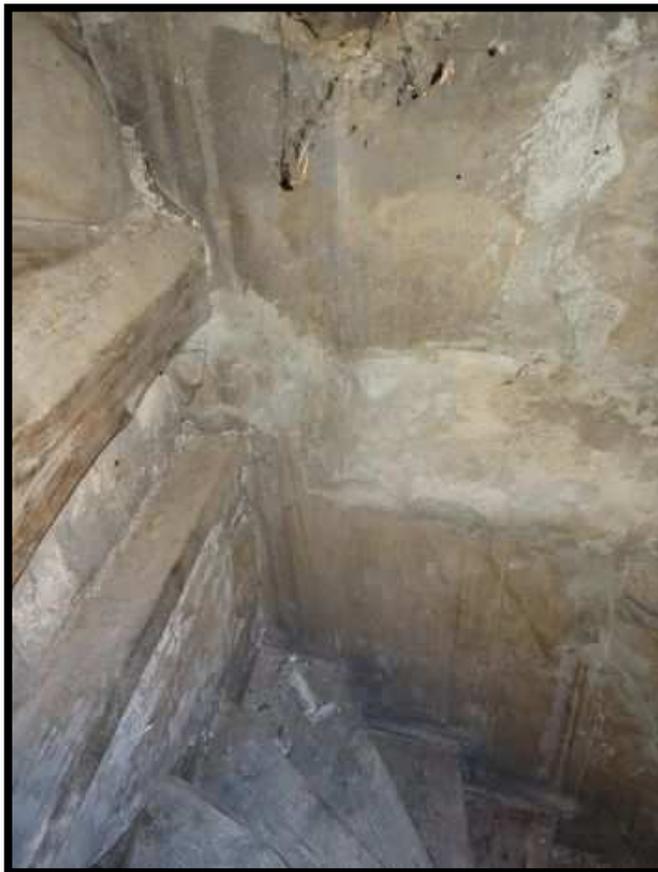
Les murs sont pour partie dépourvus d'enduit.

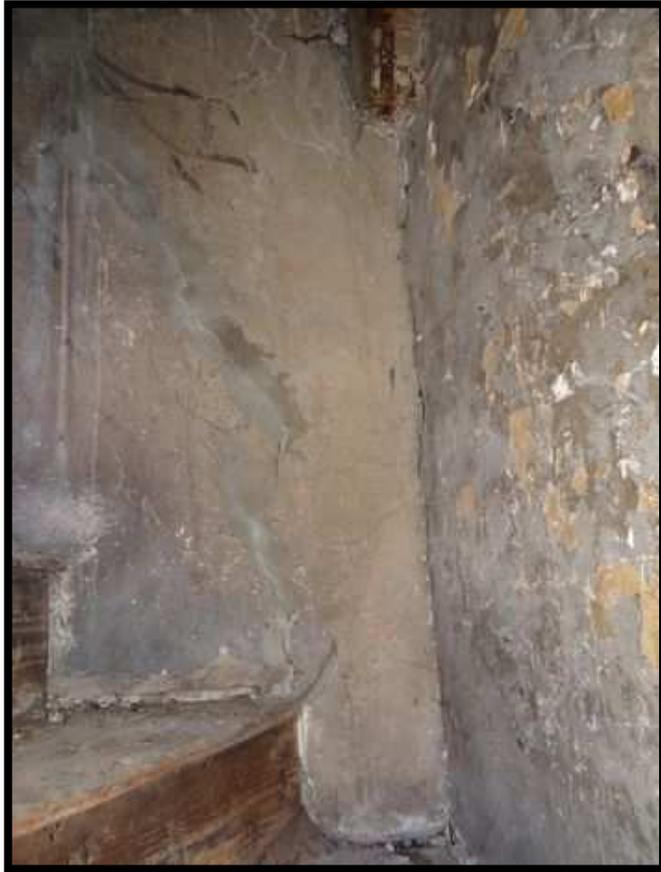
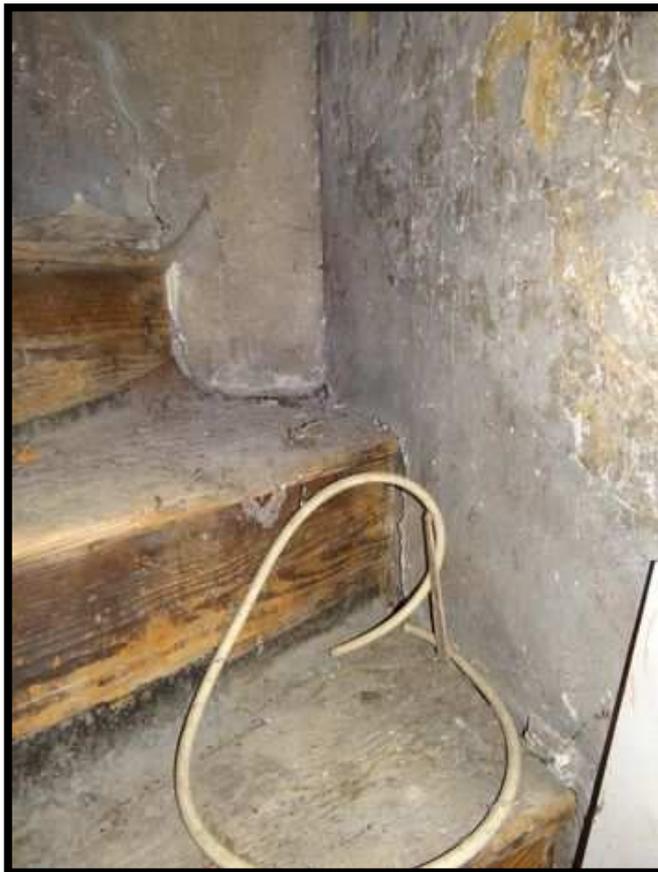
Une fissure est visible dans l'angle du mur.

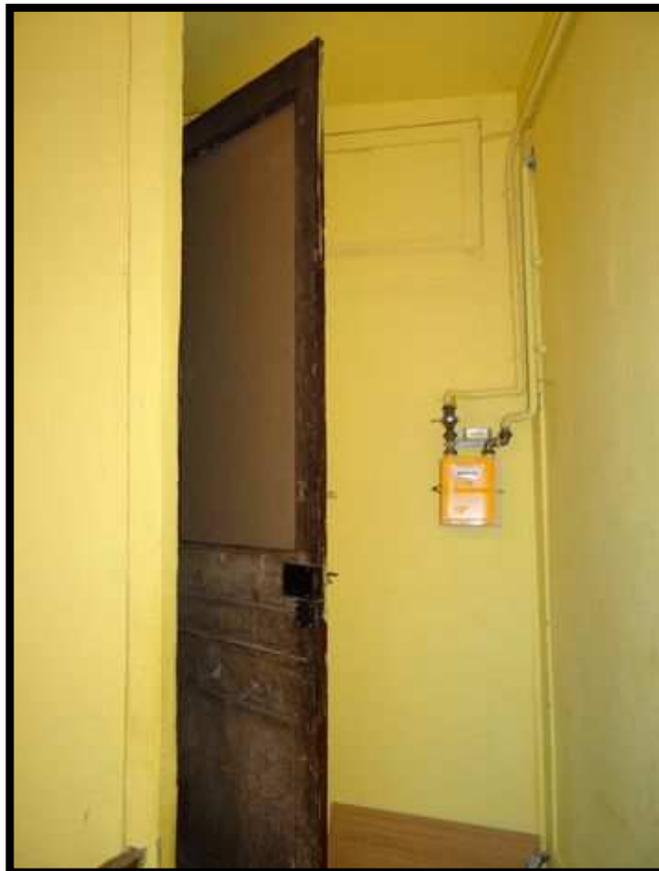
La porte d'accès aux combles, à partir du 3^{ème} étage, est :
- revêtue de peinture tachée face extérieure,
- dépourvue de vernis, face intérieure,
dont la vitre est remplacée par une planche.

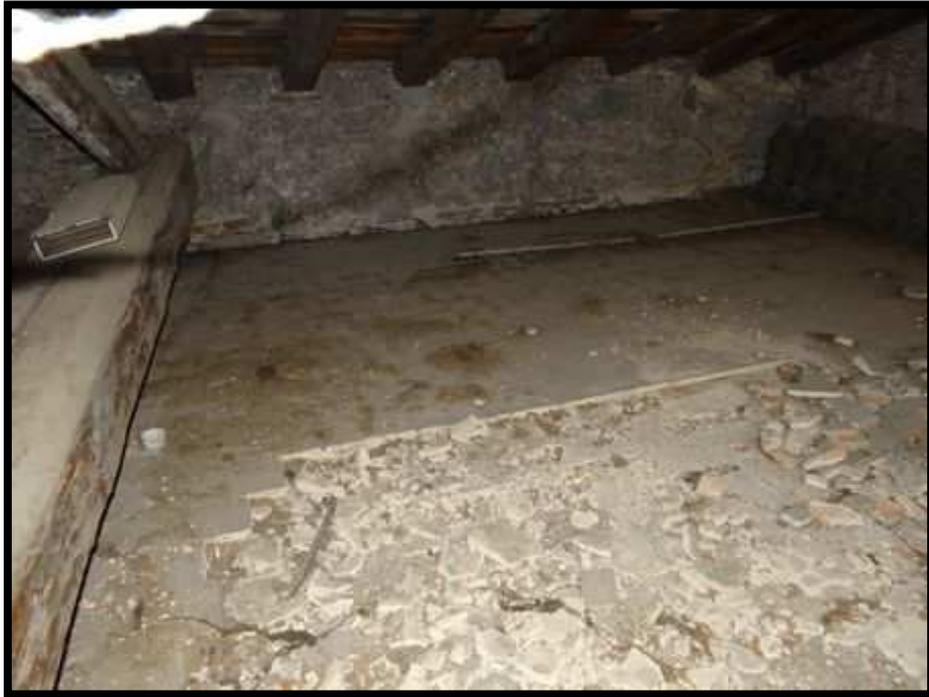
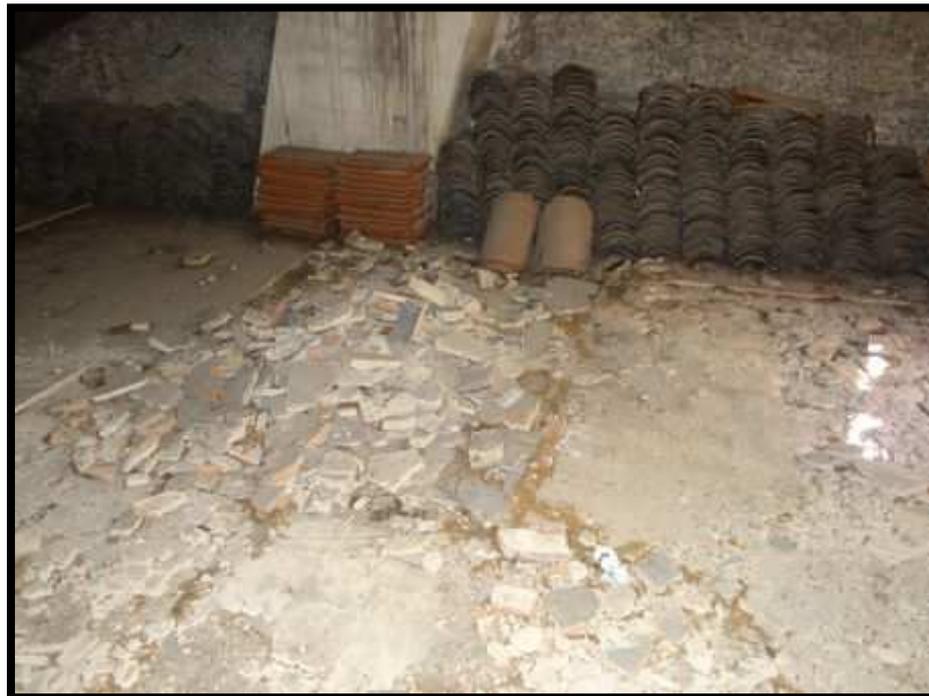
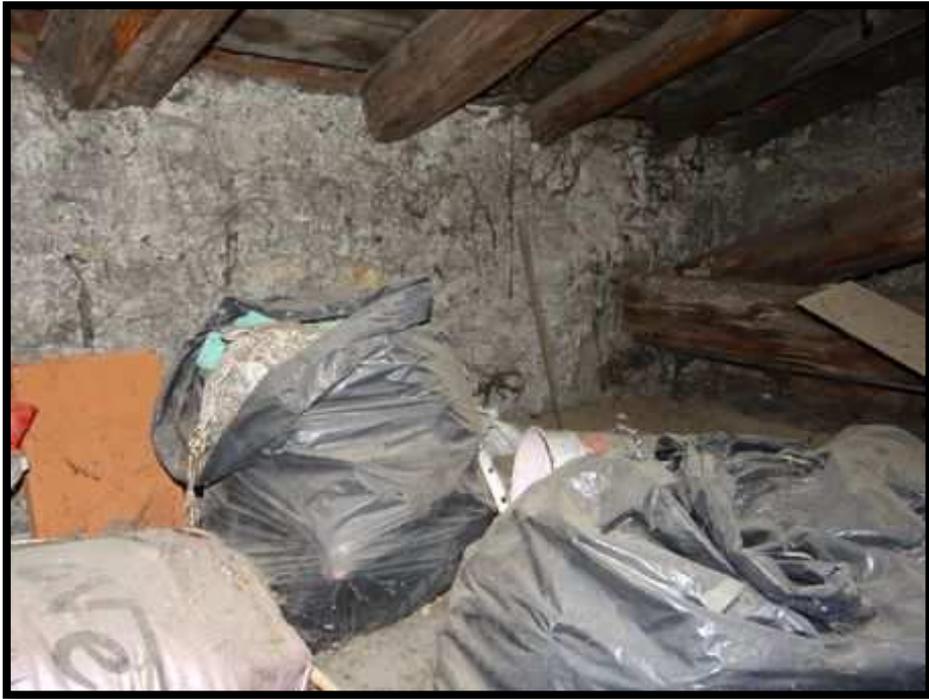
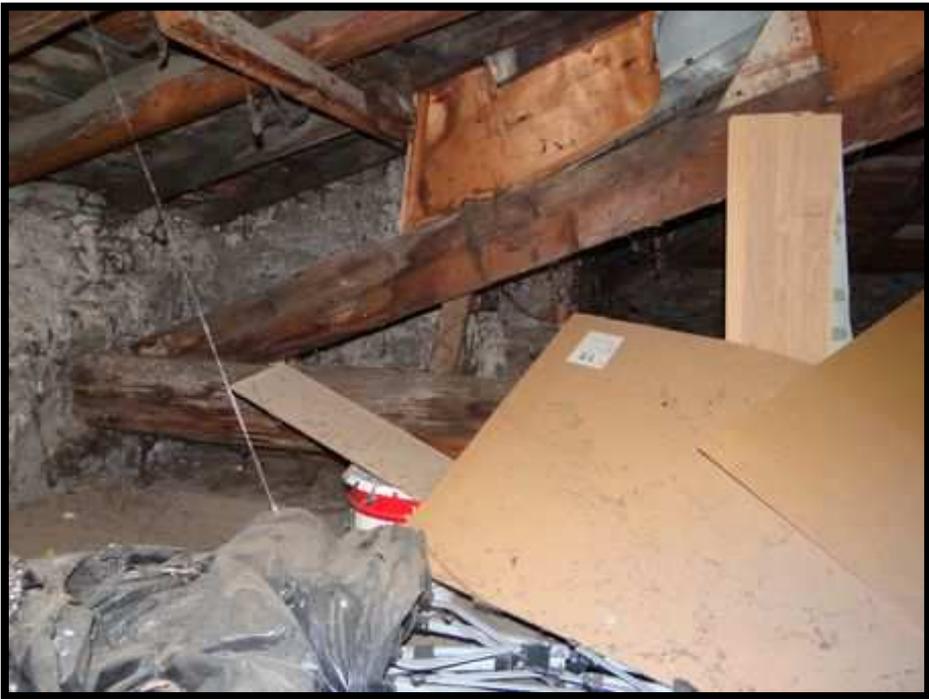
COMBLES :

Le sol, recouvert de tomettes en état d'usage, est encombré de multiples objets hétéroclites et de gravats.

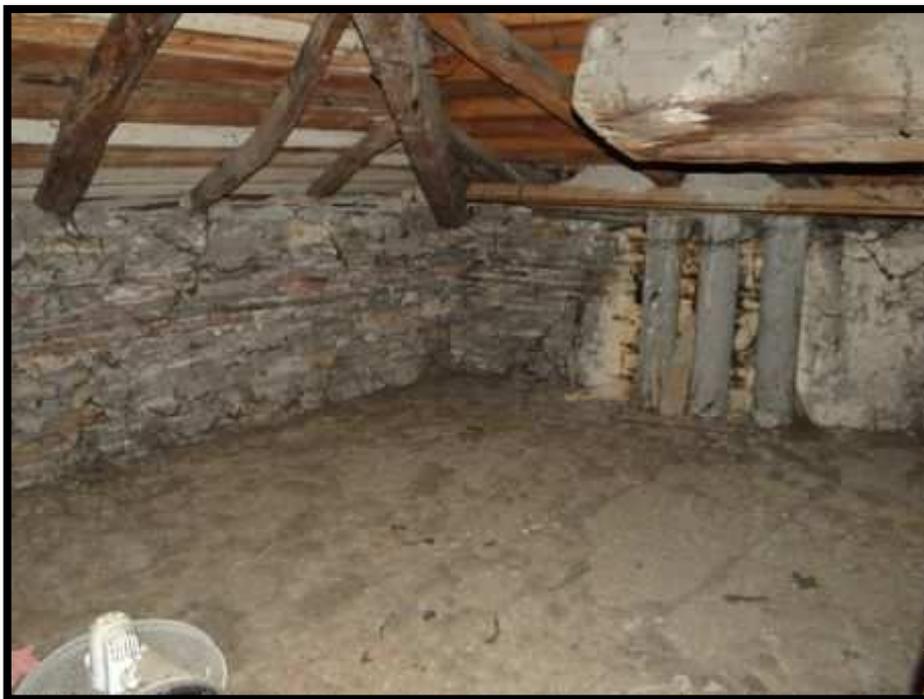
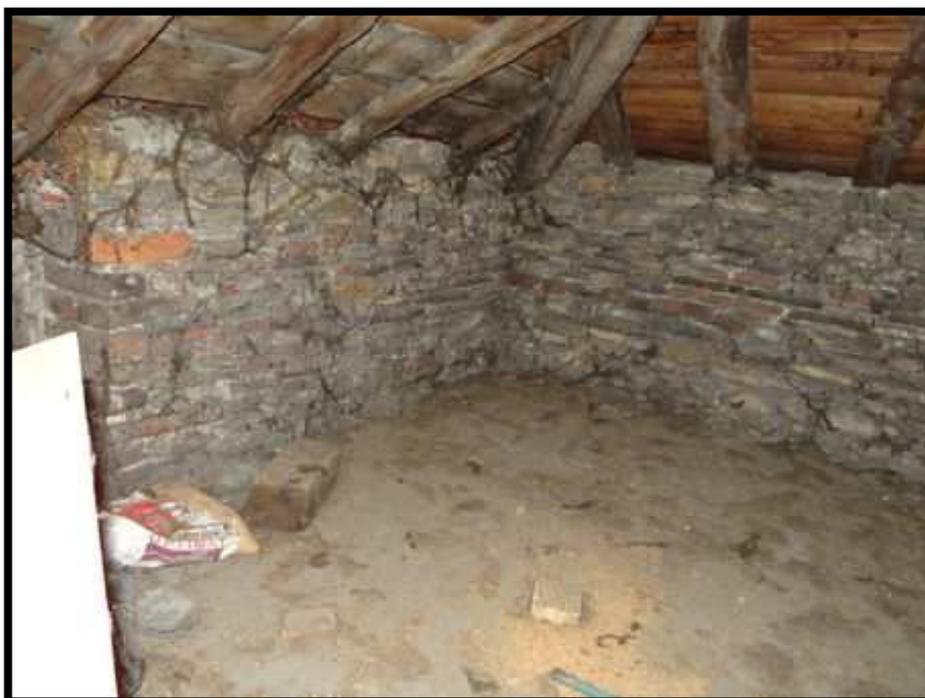
Les murs sont pour partie en pierres jointoyées, pour autre partie revêtus d'un enduit en état d'usage et également constitués de parpaings revêtus d'un enduit.

La charpente comporte des traces d'humidité.

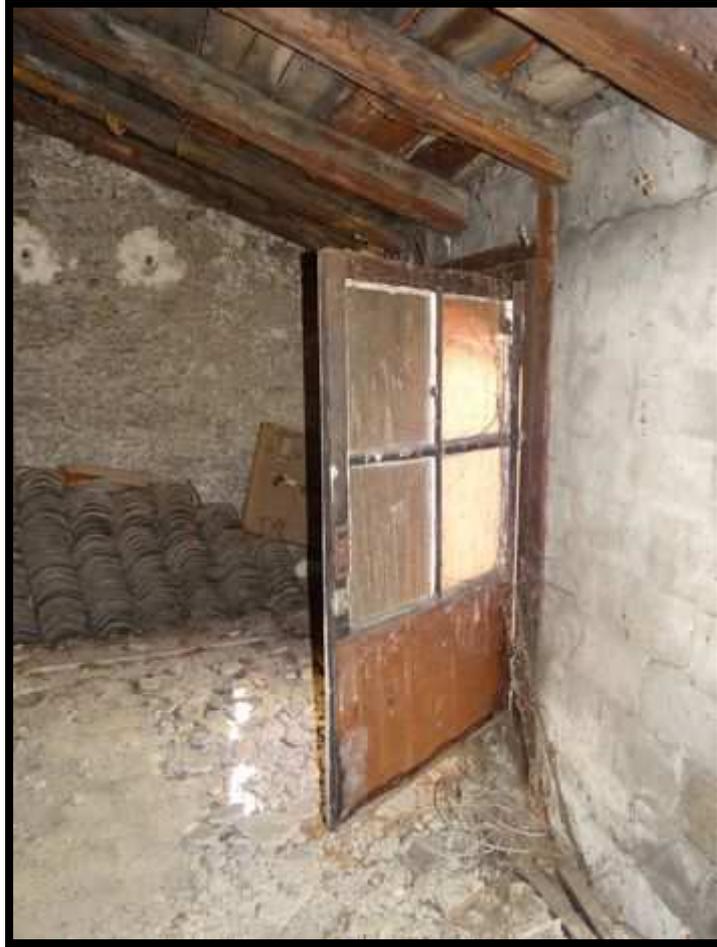
Une porte à un battant en bois plein, vitrée en partie haute dont deux carreaux sont cassés, donne sur la cage d'escalier.

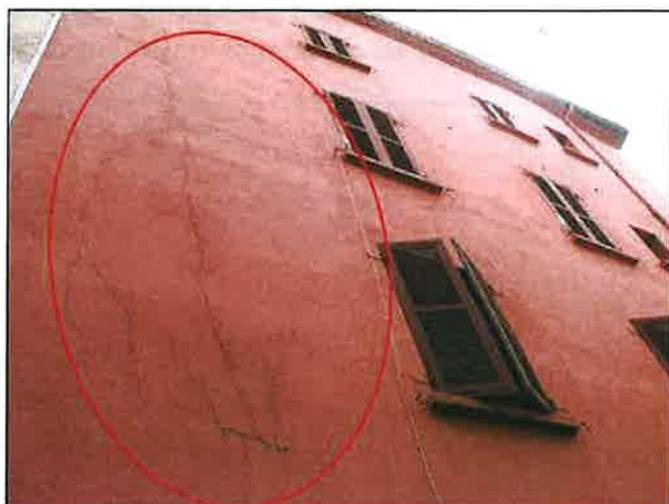
Présence de fissures

Certaines de ces fissures sont également visibles à l'intérieur des logements (en haut et en bas à gauche : façade rue Bazin ; en bas à droite : façade rue Longarini).

Photo en bas à gauche : raccordements des eaux usées des cuisines sur le réseau d'eaux pluviales.

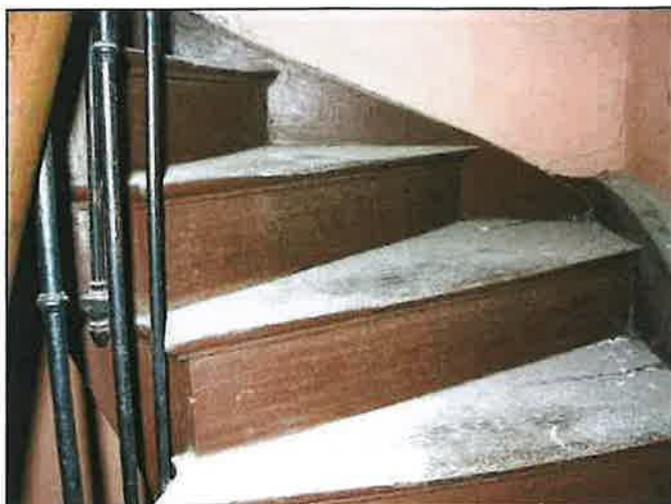
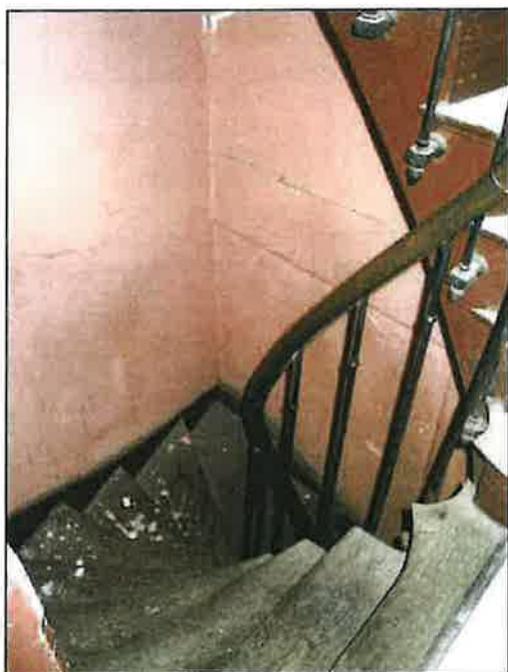
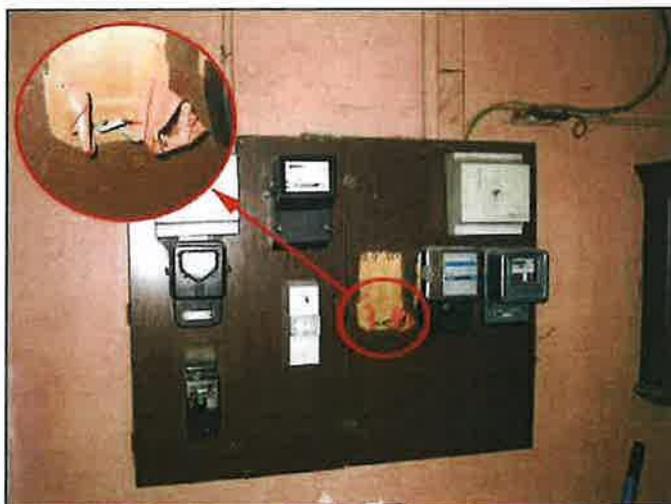
En haut et à gauche :
Vues de l'escalier principal en bois.
Sa pente, l'usure et l'inclinaison de
certaines marches rendent son usage
dangereux.

En bas :
Vue du tableau électrique principal
(en rez-de-chaussée).
Réseau électrique des parties
communes dangereux (voir aussi
page suivante).

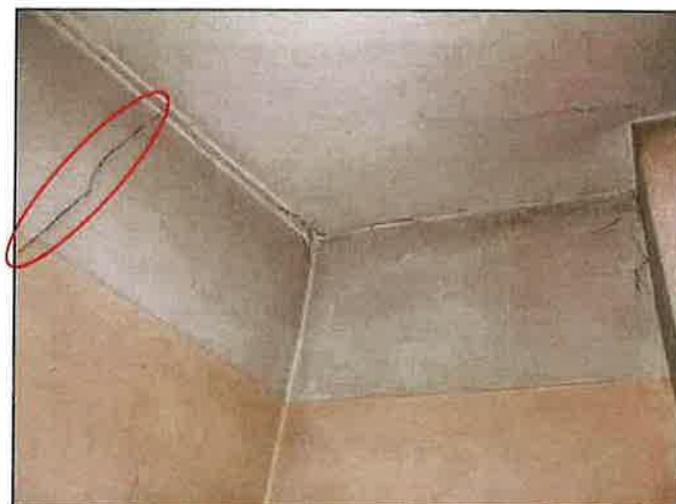
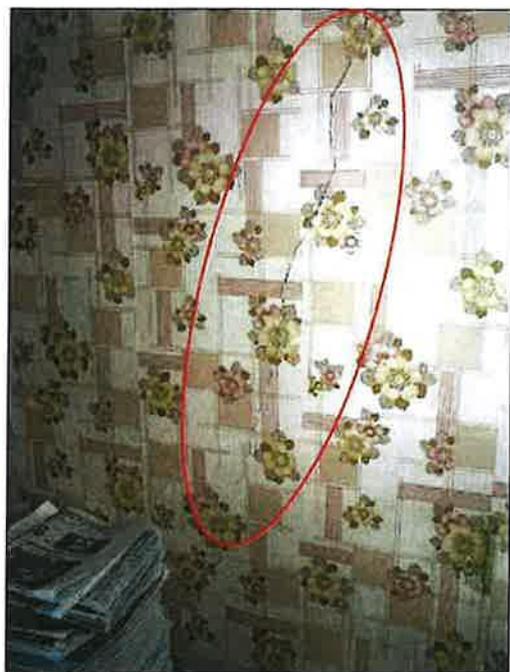
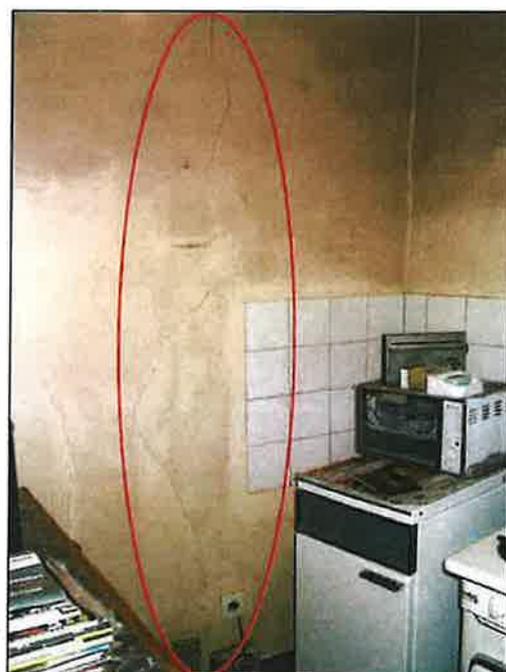
Logement du 1^{er} étage

Présence de fissures traversantes

En haut : chambre 1 ;
En bas à gauche : séjour ;
En bas à droite : cuisine.

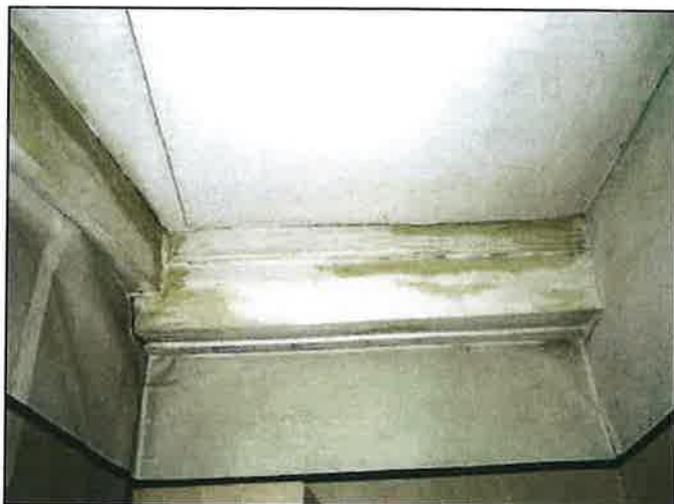
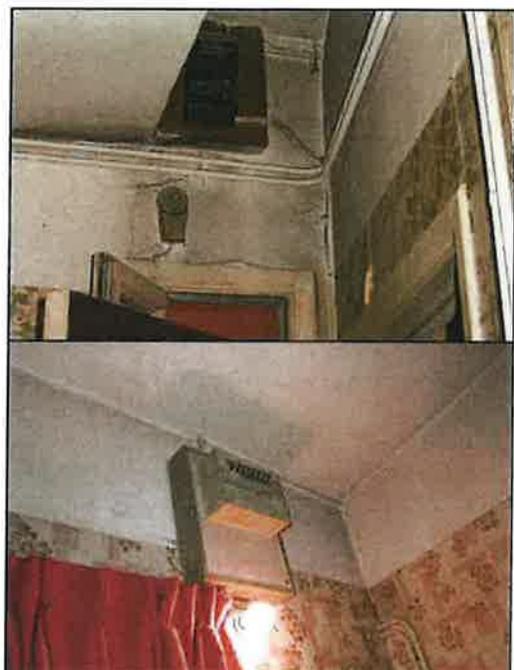
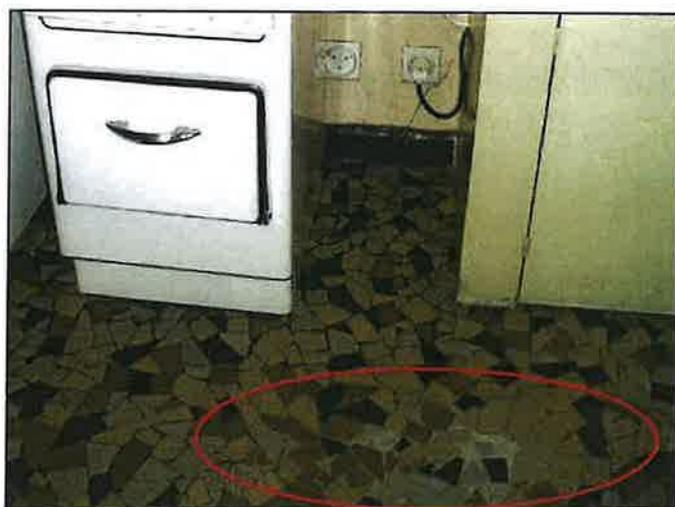
En haut :
Humidité dans le cagibi

A gauche :
Installation électrique

En bas :
Sol de la cuisine.
La reprise du carrelage n'a pas résolu
le problème d'affaissement.

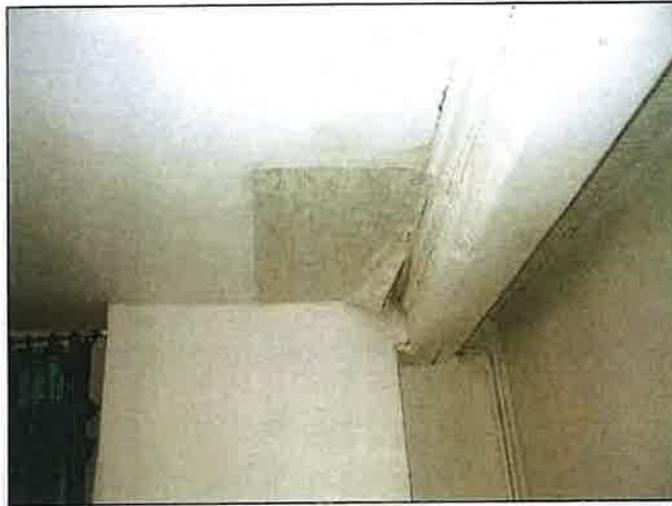
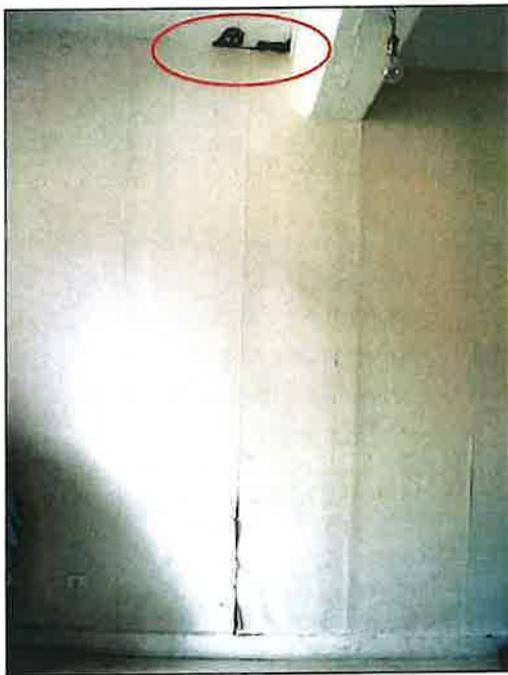
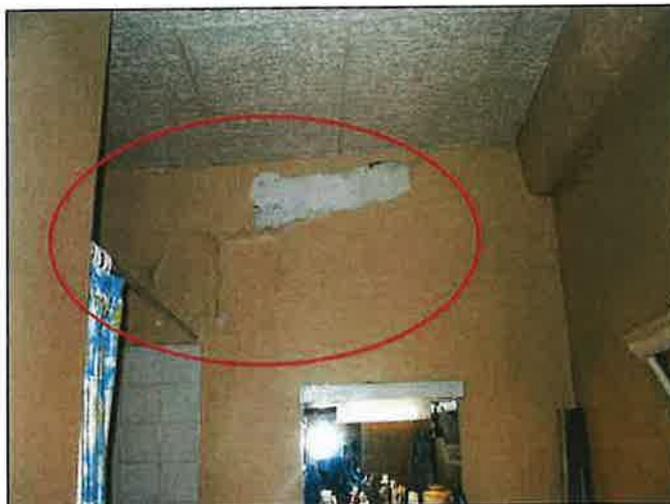
Logement du 2^{ème} étage

Dégradations provoquées par des infiltrations provenant du logement du 3^{ème} étage.

En haut : Chambre 1

A gauche : Chambre 2 (lattis visible)

En bas : Salle de bains

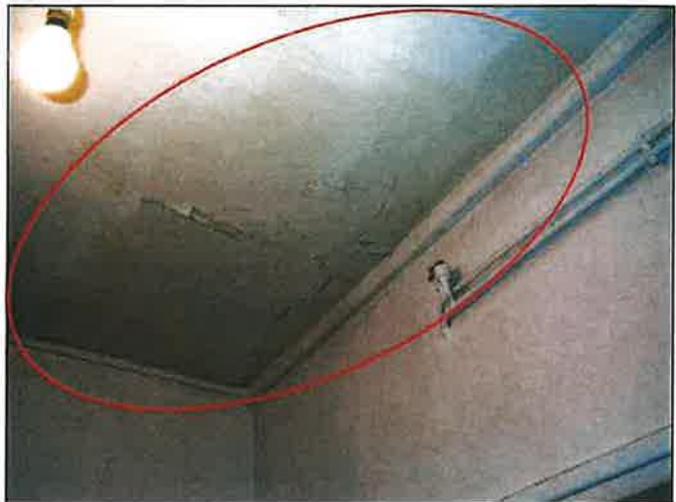
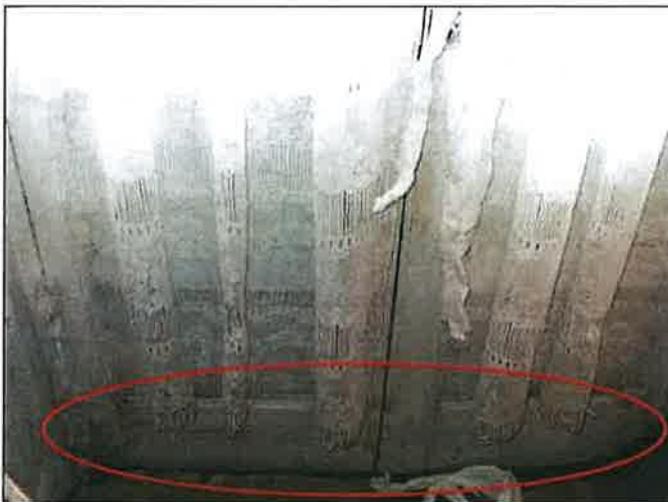
A droite :
Infiltrations provenant du
logement du 3^{ème} étage.

A gauche :
Porte-fenêtre du séjour ne
fermant plus et présentant
des traces d'humidité et de
moisissures.

A droite :
Revêtement de sol dégradé.
