PROCES VERBAL

DE DESCRIPTION DE BIENS A SAISIR

L'AN DEUX MIL VINGT-DEUX ET LE : **VINGT-NEUF AOUT**

M'être exprès transportée ce jour, à 09 heures 30, commune de **GIVORS 69700, 8 Rue Joseph Longarini/ 2 Rue Antoine Bazin** à l'effet de procéder à la description exacte et détaillée des biens appartenant à la _____ et dont la requérante se propose de poursuivre la vente forcée en la forme légale, à défaut par la sus-nommée d'avoir satisfait au commandement de payer qui lui a été signifié le 3 juin 2021.

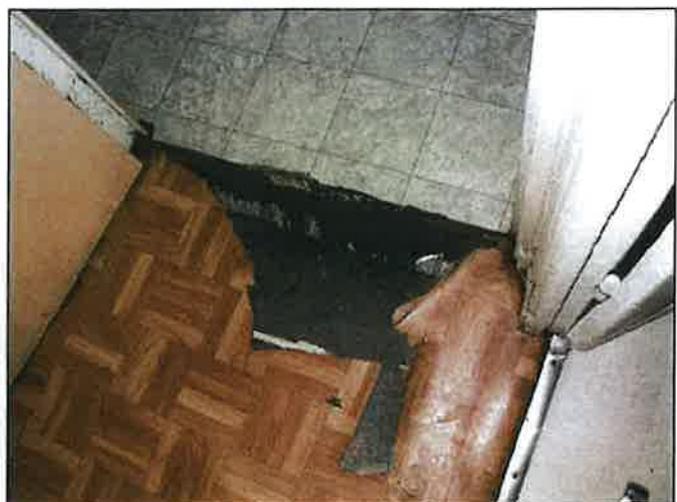
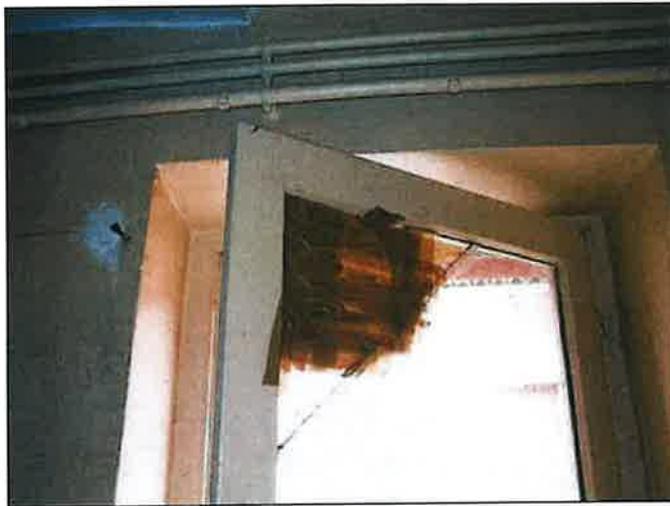
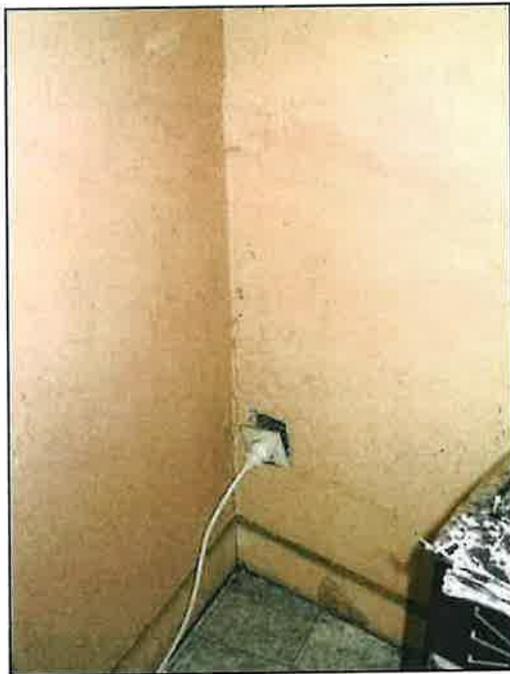
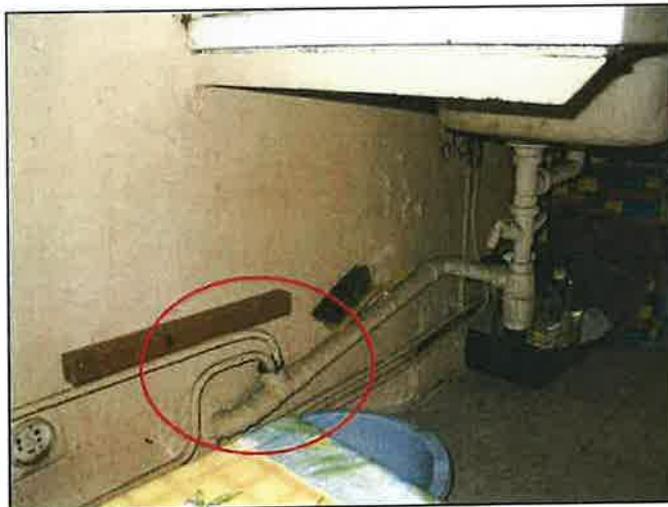
En haut :
Cuisine : carreau cassé.

A gauche :
Installation électrique : présence de prises arrachées.

En bas :
Cuisine : communication directe entre le réseau d'eaux usées et l'atmosphère des locaux.

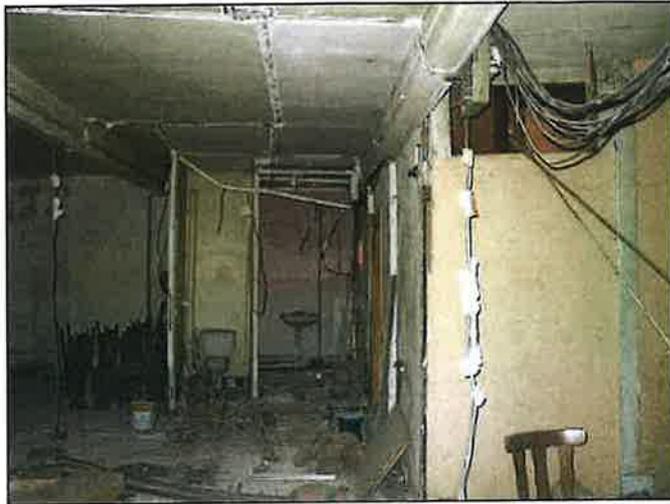
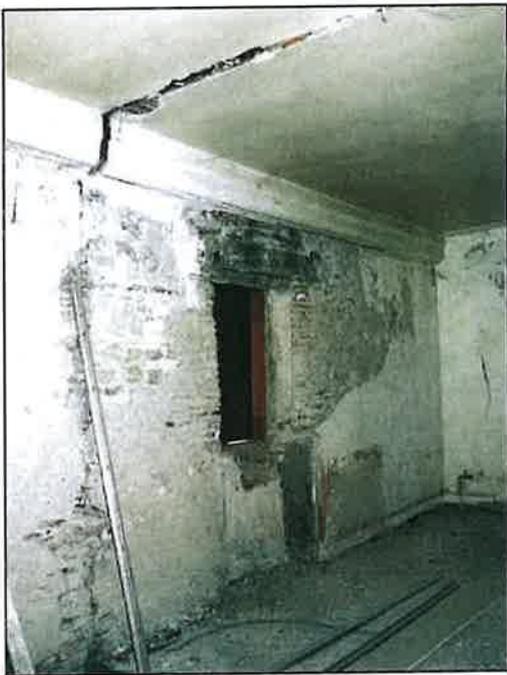
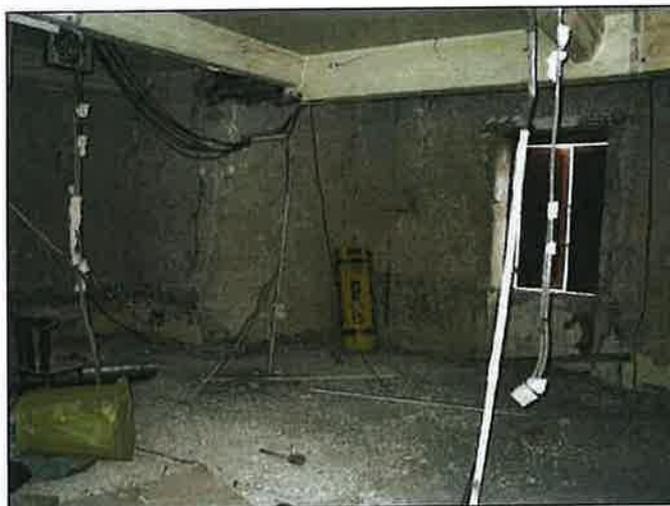
Logement du 3^{ème} étage

Vue générales

Logement en grande partie démoli et ouvert sur l'extérieur (seuls les volets entrebâillés l'isolent des intempéries).

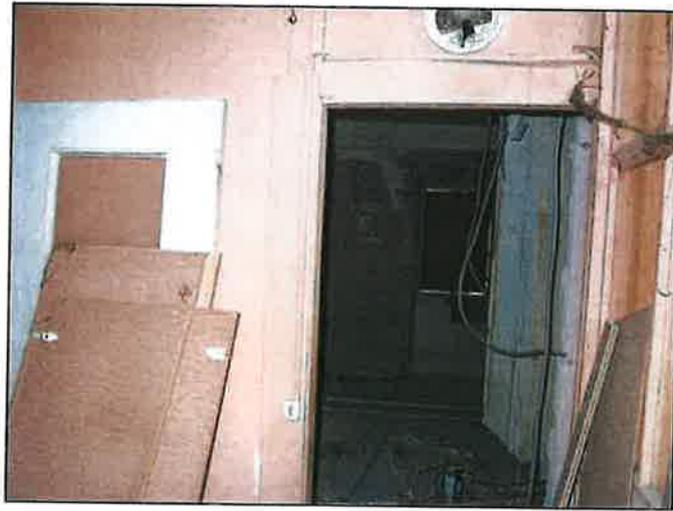
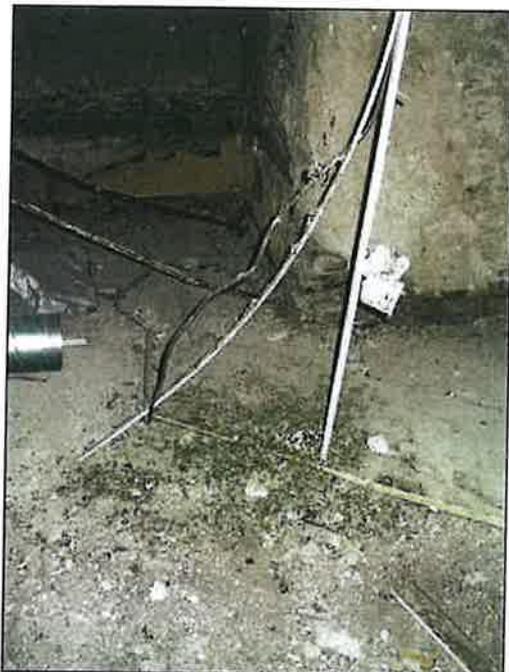
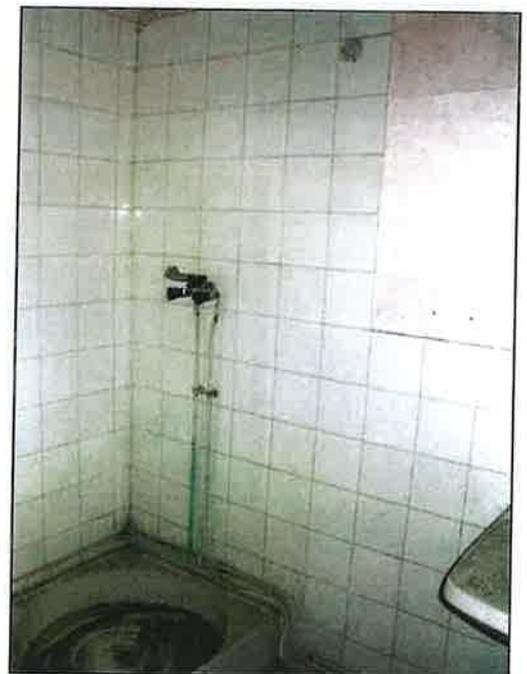
En haut :
Vue du logement depuis les parties communes

En bas à gauche :
Signes d'une présence
régulière de pigeons.

En bas à droite :
Détail d'installations
sanitaires encore présentes.
