## **PROCES VERBAL**

### **DE DESCRIPTION DE BIENS A SAISIR**

L'AN DEUX MIL VINGT ET LE : **TROIS JANVIER**

Ces biens sont situés 61 route de St Martin 69590 SAINT SYMPHORIEN SUR COISE.

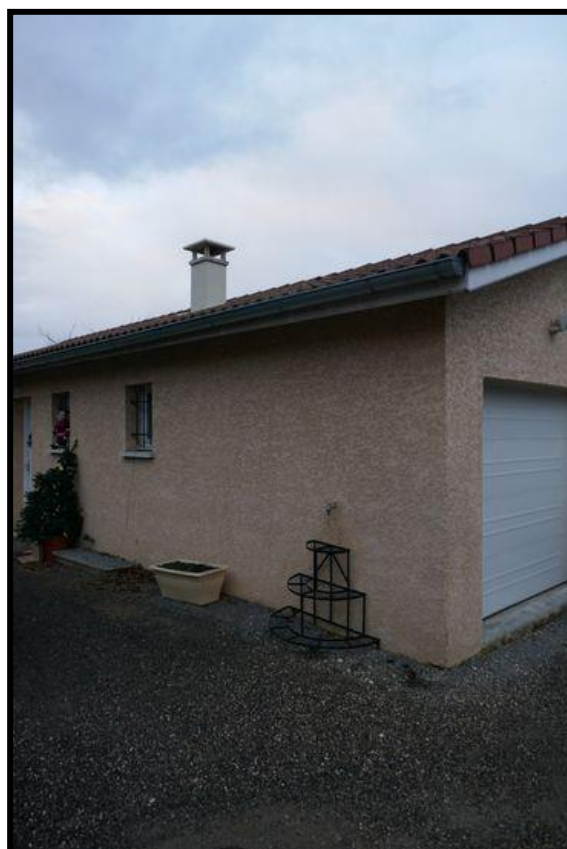
*Les façades de la maison sont revêtues d'un enduit en bon état. La toiture à deux pans est recouverte de tuiles de type canal.*

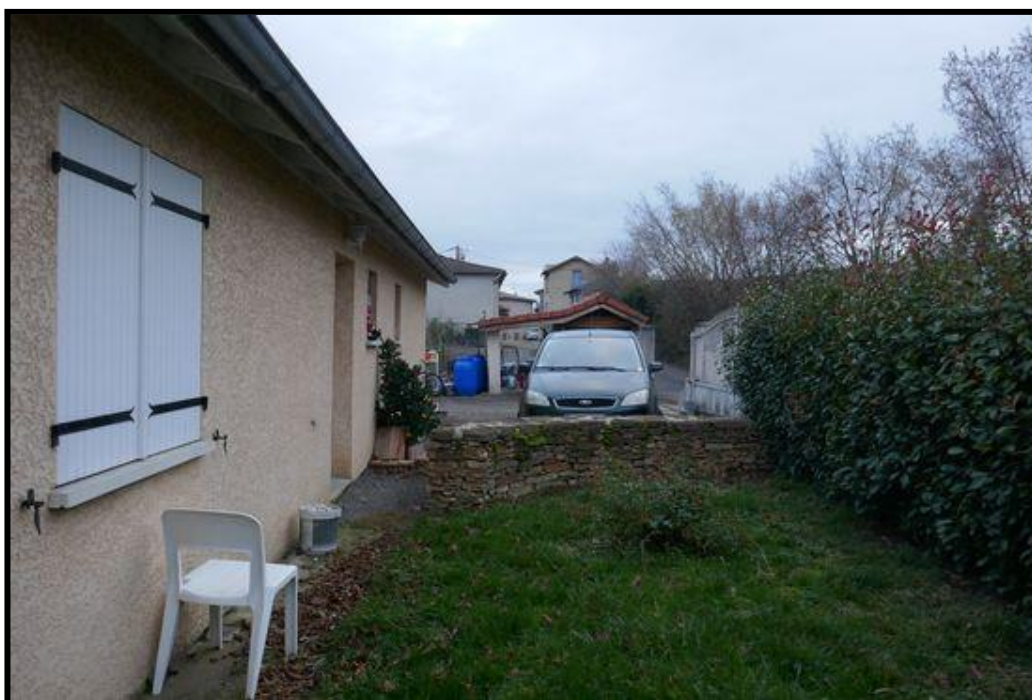
*Je constate que le terrain est enherbé et agrémenté de plusieurs arbustes et arbres.*

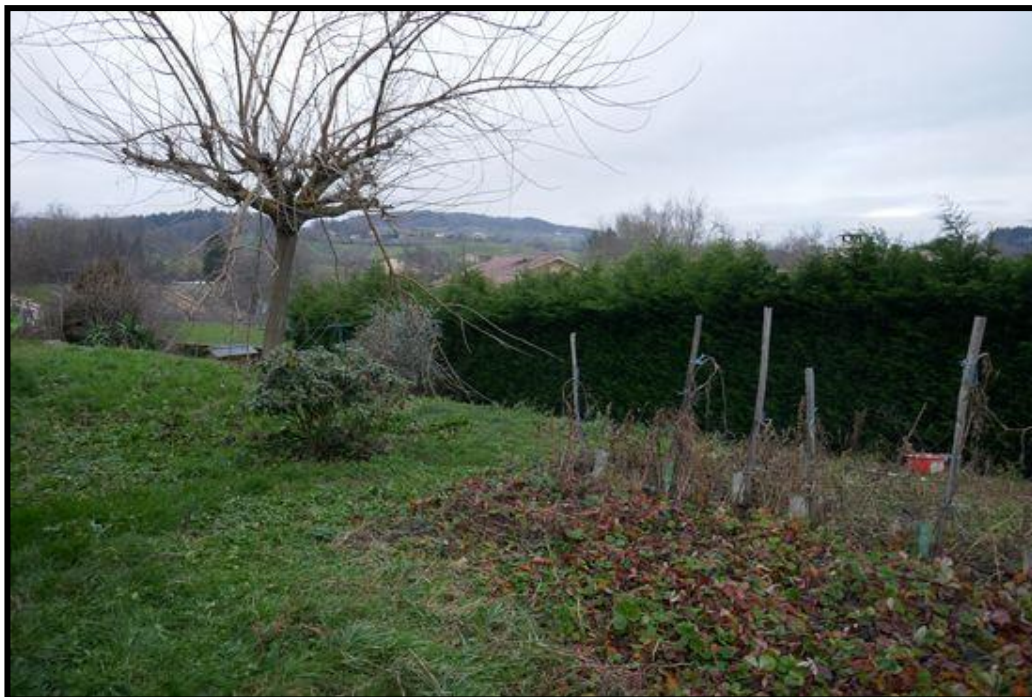
- *côté sud, par un mur en parpaing prolongé par un grillage fixé sur un muret édifié sur la parcelle voisine.*

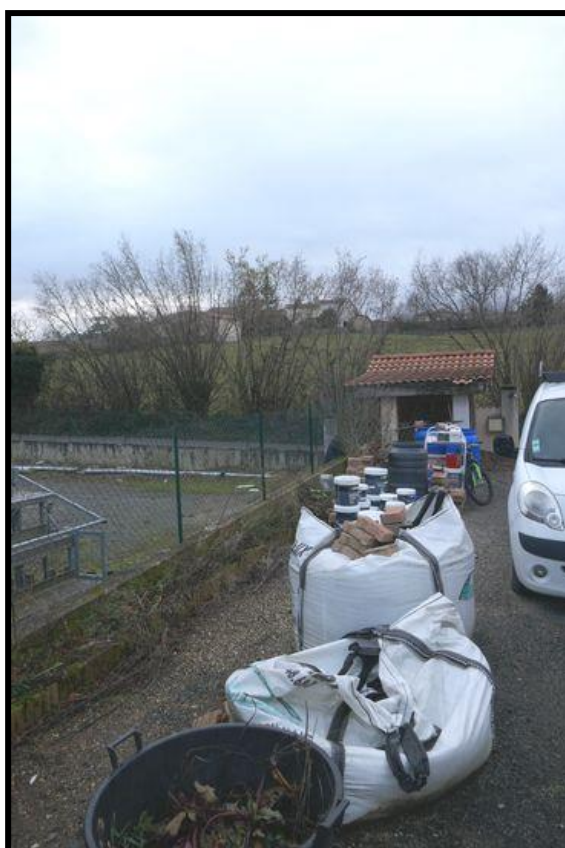
*Une terrasse est aménagée à l'arrière de la maison. Elle est pour partie recouverte de pavés autobloquants.*

*Monsieur xxx me confirme qu'elle est en cours de réalisation par ses soins.*

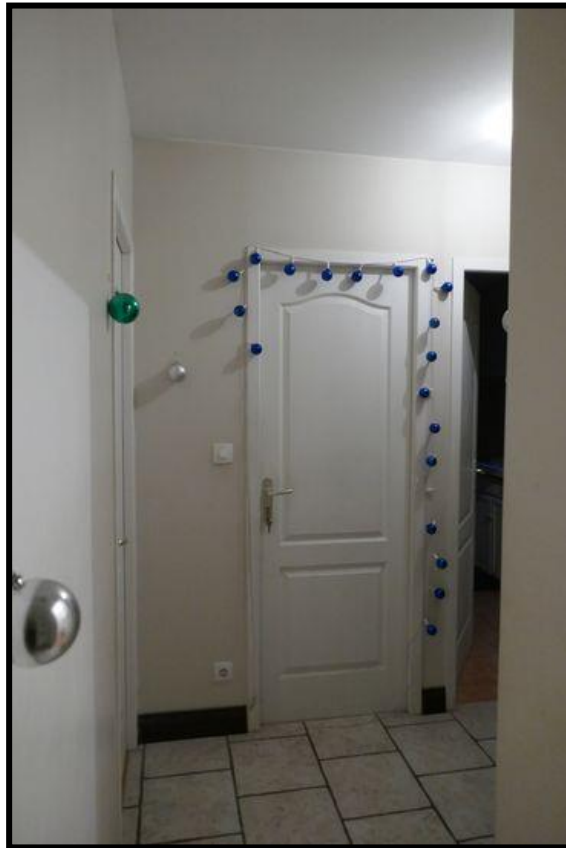
*Le sol est recouvert d'un carrelage en état.*

*Les plinthes en bois sont en état.*

*Les murs et le plafond sont revêtus de peinture en état d'usage.*

*Le couloir est équipé d'un placard fermé par un rideau avec rayonnages et tringle pour penderie.*

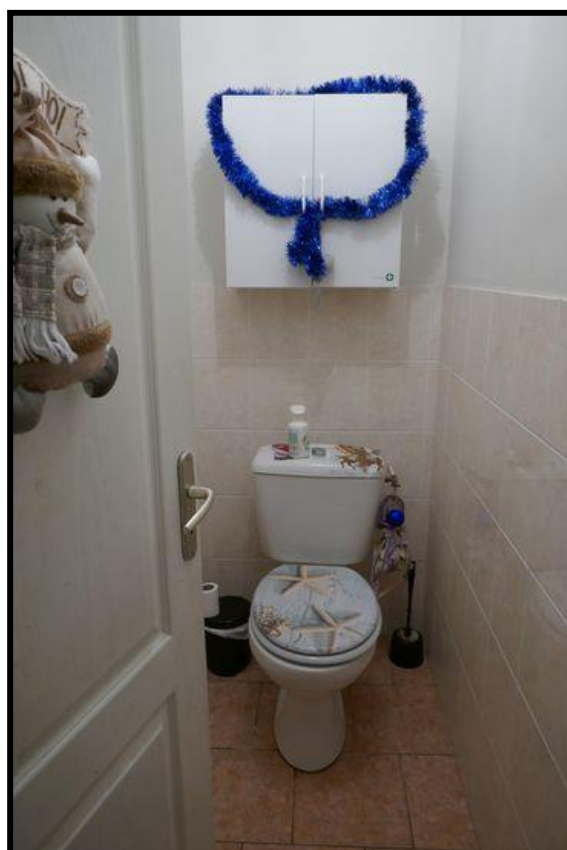
*Le plafond est revêtu de peinture en état d'usage.*

*La pièce est équipée d'un wc siège anglais.*
