PROCES VERBAL

DE DESCRIPTION DE BIENS A SAISIR

Ces biens sont situés **4 place Jules Massenet à RILLIEUX LA PAPE 69140.**

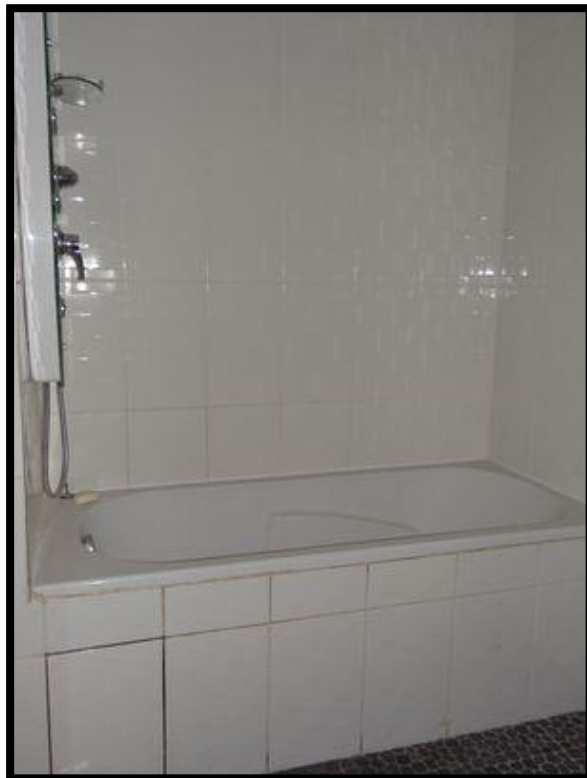
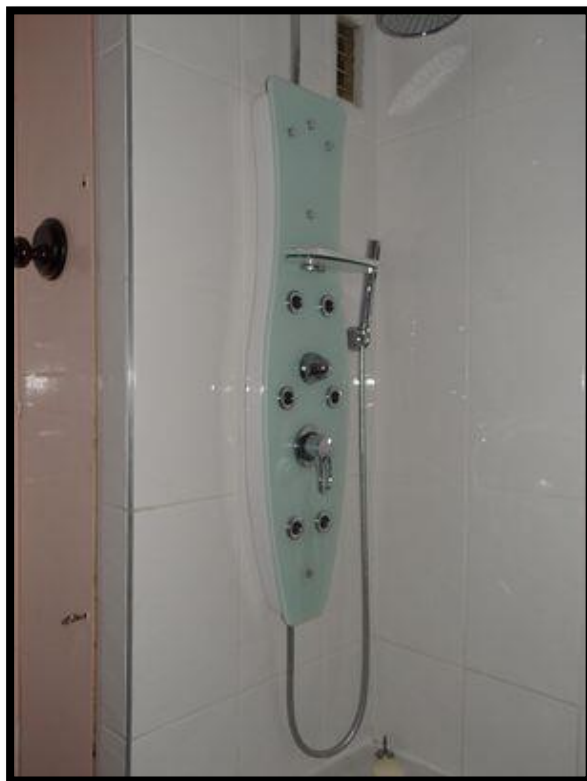
Le plafond est revêtu de peinture en état d'usage. Présence d'une ampoule au plafond.

La pièce est équipée d'une baignoire avec une pomme de douche, flexible, douchette et un système de buse.

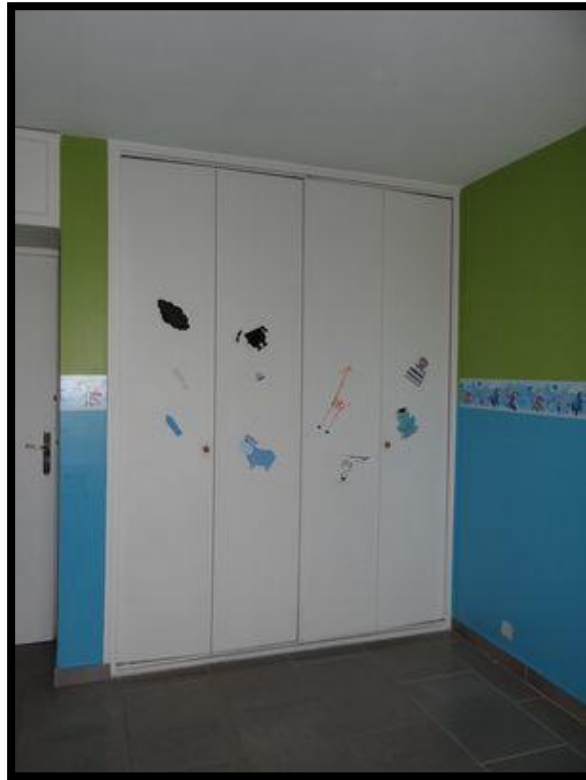
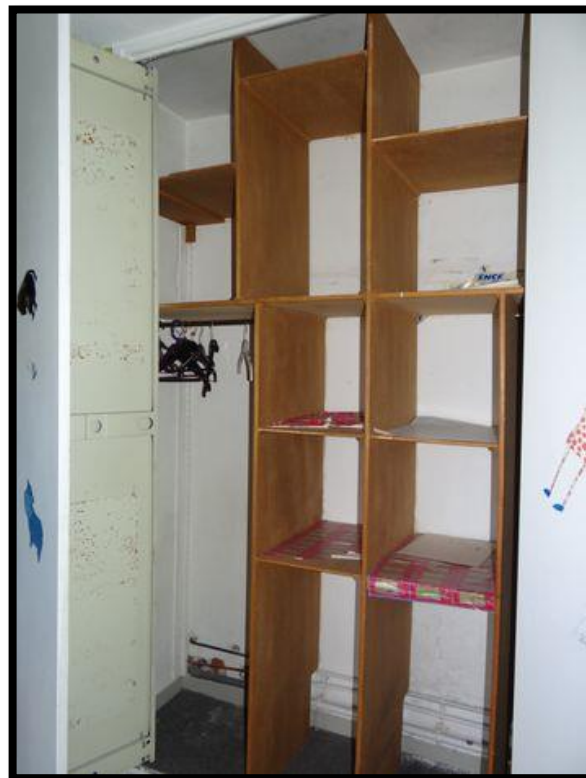
- *le sol est recouvert de moquette en état d'usage,*
- *les murs et le plafond sont revêtus de peinture en état d'usage.*

Ce placard est équipé d'un ensemble de rayonnages et de deux tringles pour penderie.
