## **PROCES VERBAL DESCRIPTIF**

Agissant par Maître Karen FAURRE, Commissaire de Justice associée, certifie m'être rendue, ce jour, à neuf heures et quarante-trois minutes à ANNEMASSE, 16 route des Vallées, en compagnie de la société EXPERT DIAG 38, diagnostiqueur immobilier qui a établi les diagnostics nécessaires à une vente immobilière. J'ai procédé aux constatations suivantes.

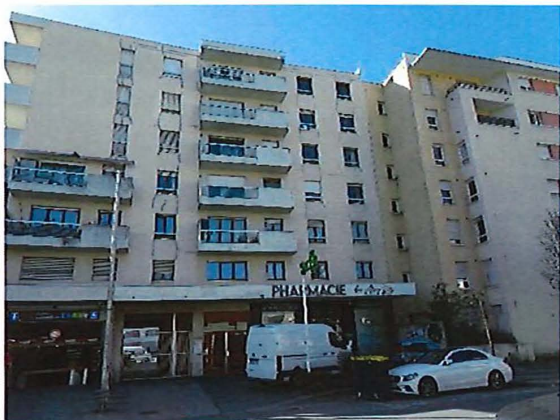
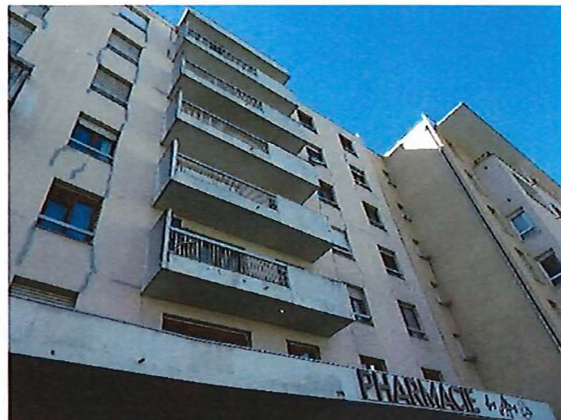
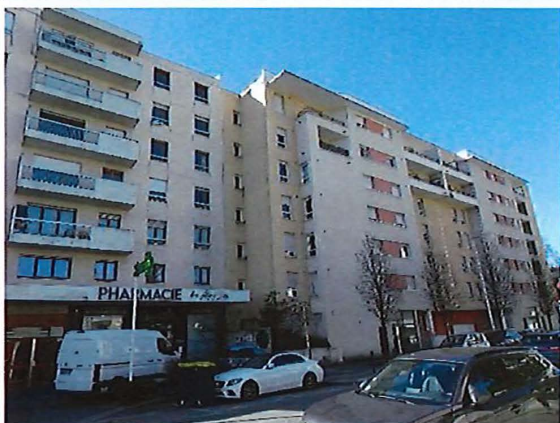
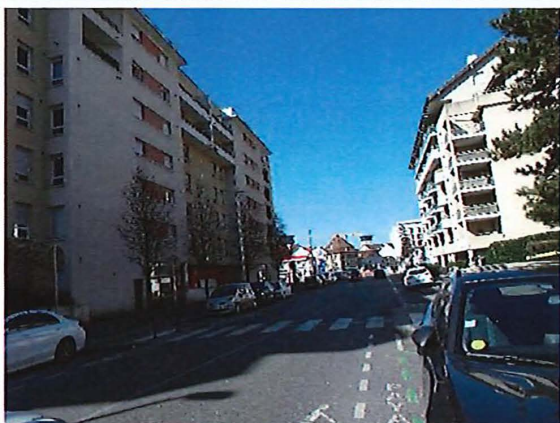
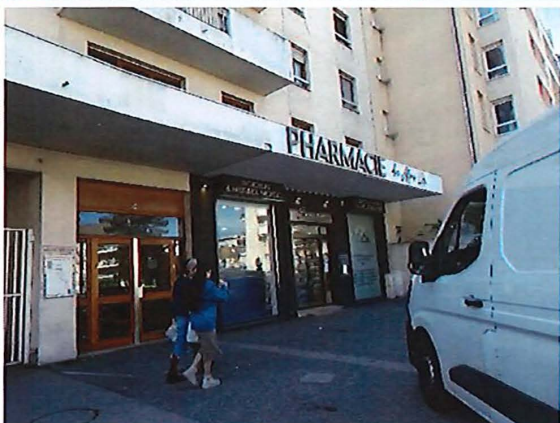
Photographies 7 à 14 :

L'immeuble sur sept niveaux a au rez-de-chaussée, une pharmacie.

La porte d'accès à l'immeuble est en bois vitrée.

La façade de l'immeuble est noircie avec raccords. Il y a des balcons.

Cet immeuble donne sur une route passante. Il est mitoyen des deux côtés.

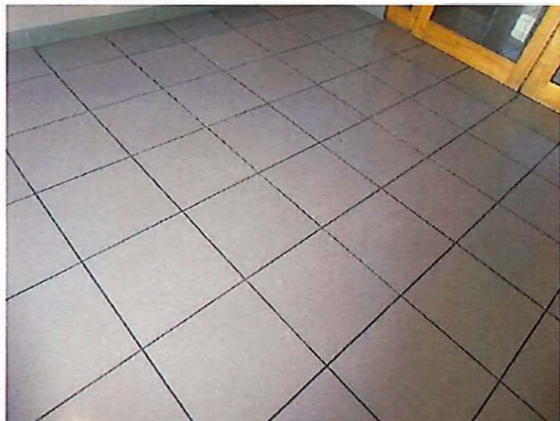
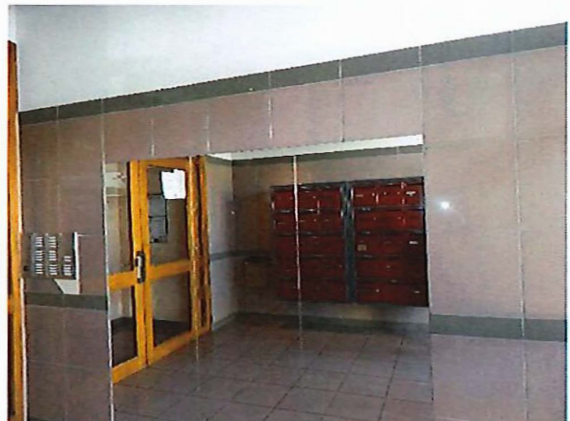
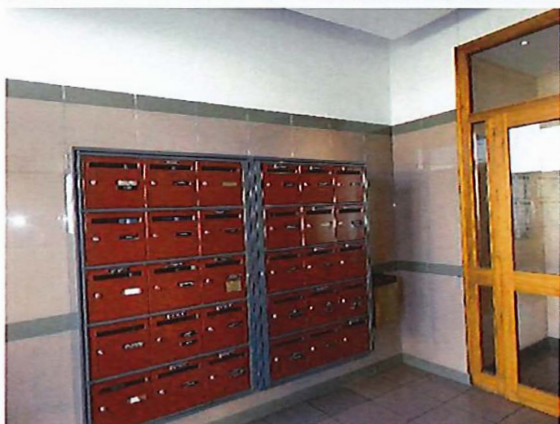
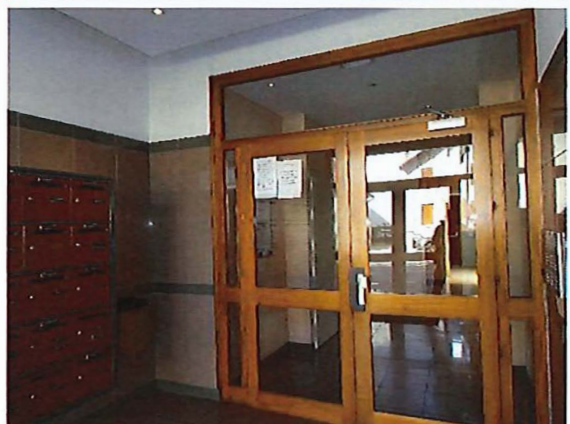
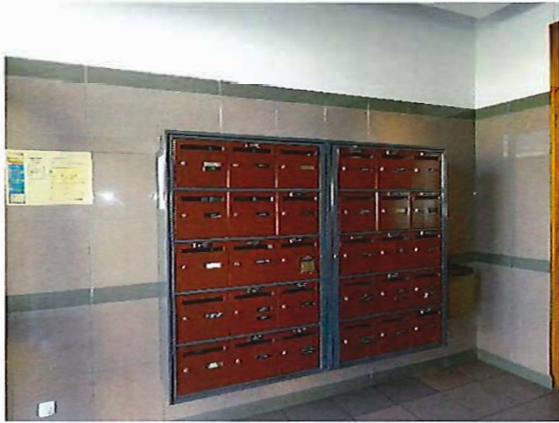
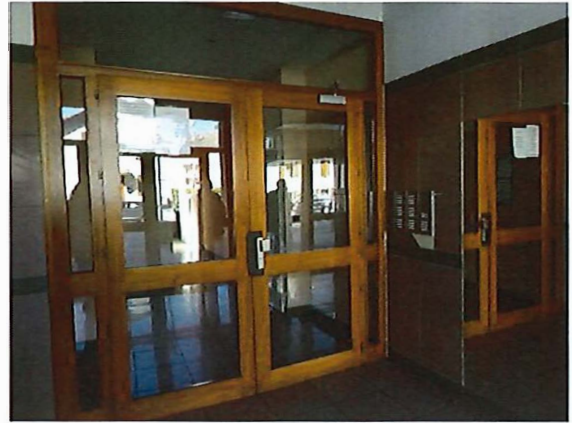
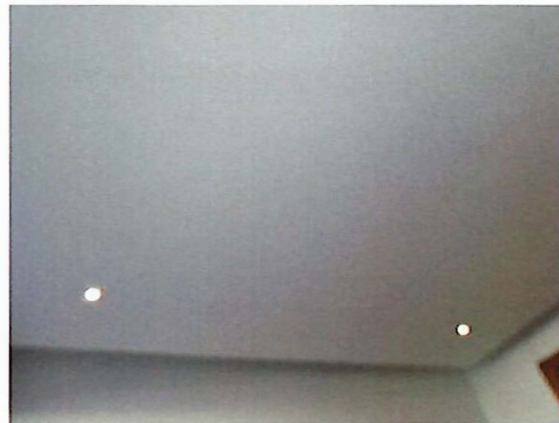
Photographies 15 à 21 :

Au sol, le carrelage est en bon état.

Les murs sont recouverts de faïence au  $\frac{3}{4}$  puis de peinture en bon état.  
Il y a une glace et des traces de papier collant sur la faïence.

Présence d'un bloc boîtes aux lettres métallique.

Le plafond peint a des spots.

Il y a deux portes double en bois vitré.

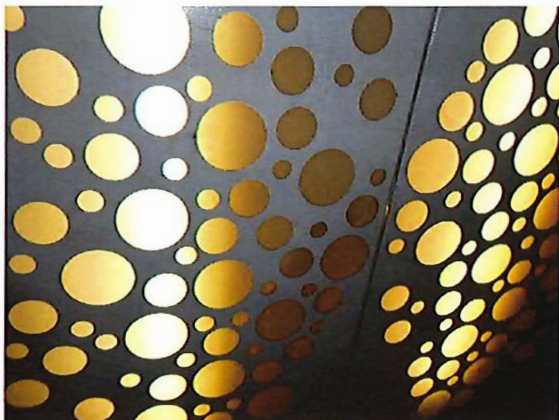
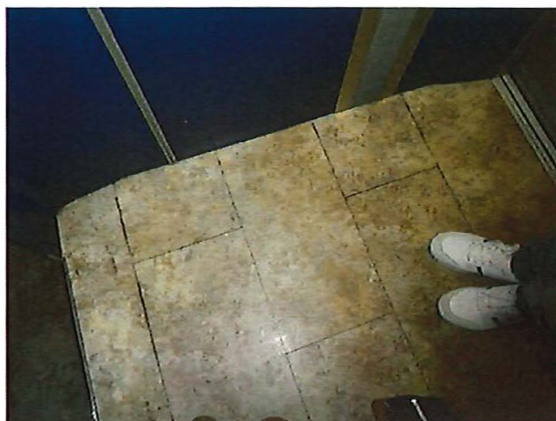
Photographies 22 à 24 :

Au sol, le linoléum est rayé et en mauvais état.

Les parois sont rayées. Il y a une glace.

Au plafond, il y a un revêtement métallique avec des spots.

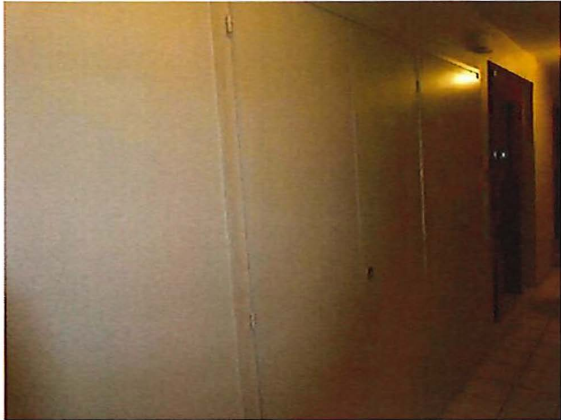
Photographies 25 à 30 :

Au sol, le carrelage est en état d'usage.

La toile peinte des murs est en état d'usage.

La peinture du plafond est noircie.

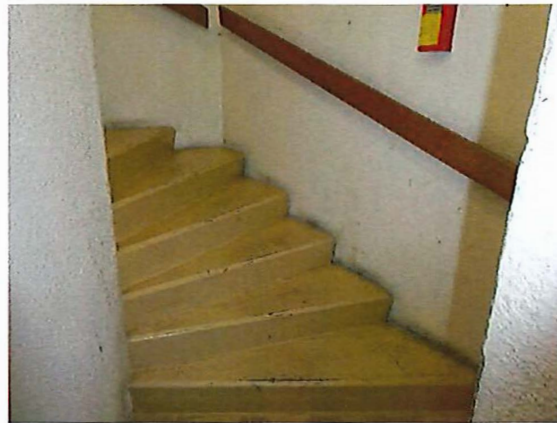
Photographies 31 à 33 :

Les marches peintes manquent de peinture.

La peinture des murs a des traces noires.

Au plafond, il y a de la peinture type crépi.

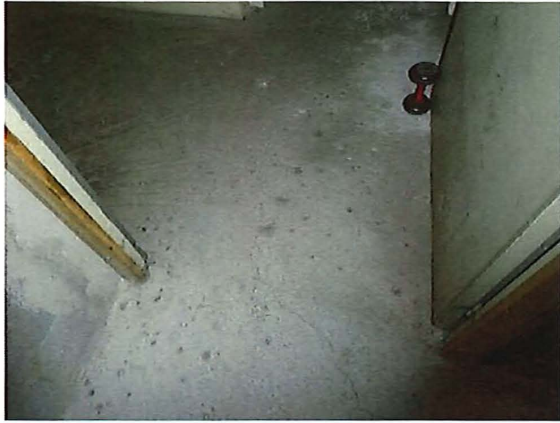
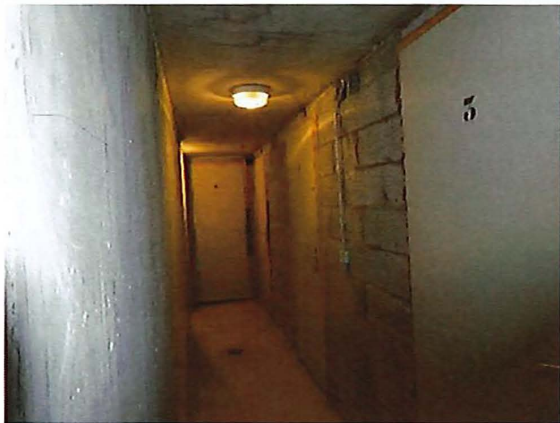
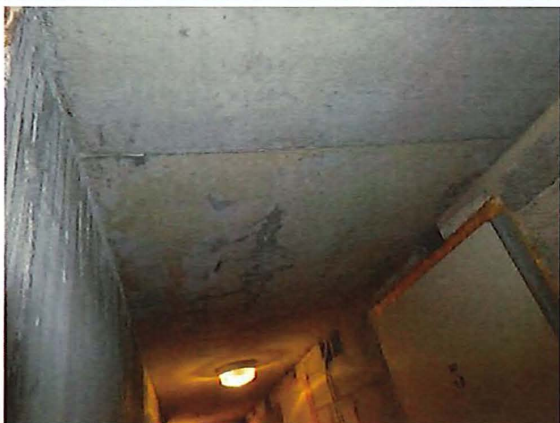
Photographies 34 à 39 :

Au sol, le béton est fissuré et taché.

Les murs sont en béton et moellons.

Au plafond, il y a du béton brut.

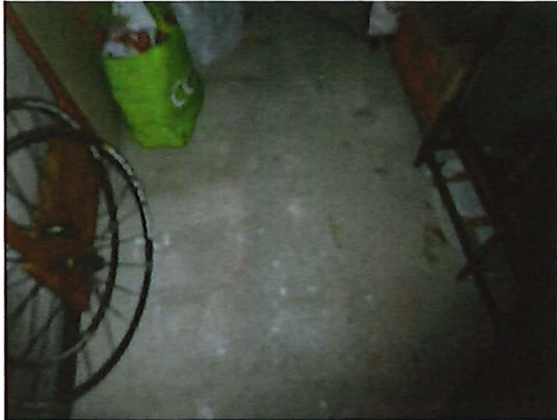
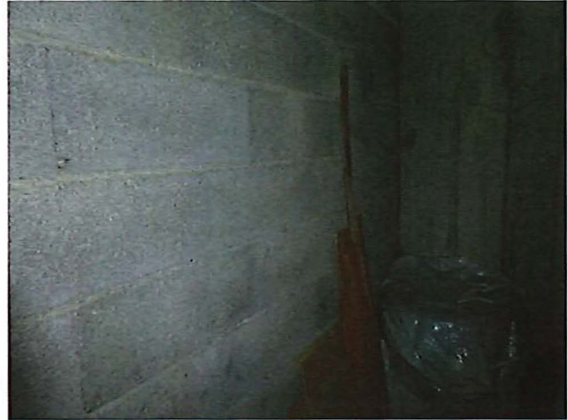
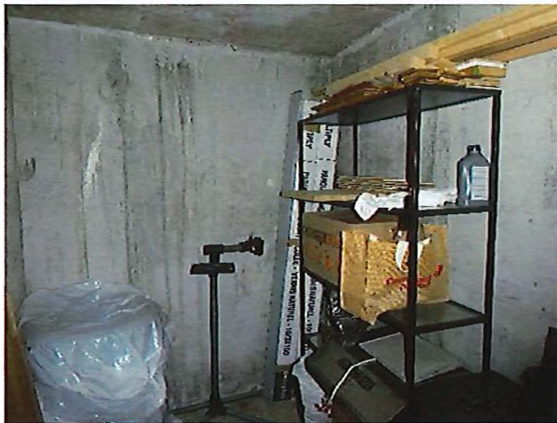
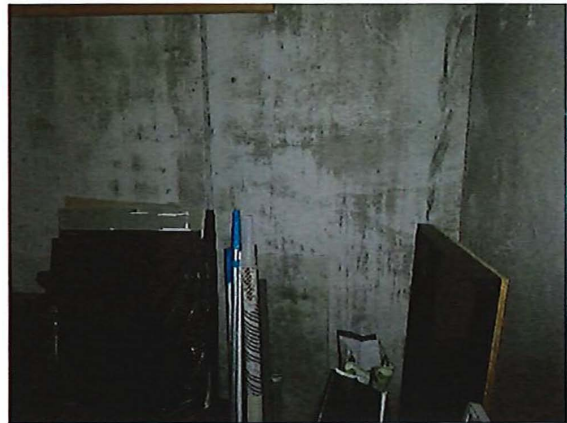
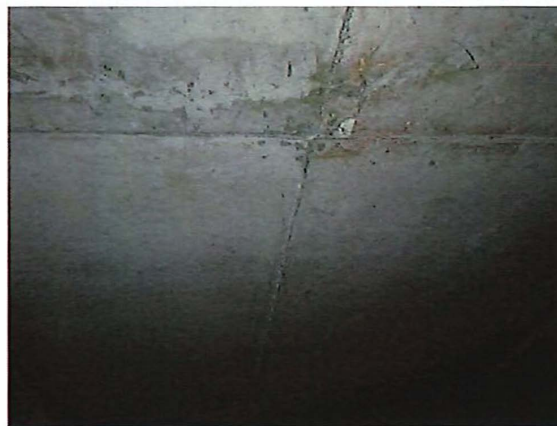
Photographies 40 à 44 :

Au sol, le béton est taché.

Les murs sont en béton et moellons.

Au plafond, il y a du béton.

La porte est en bois.

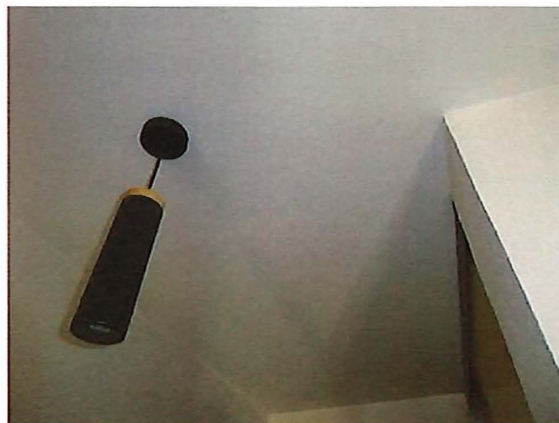
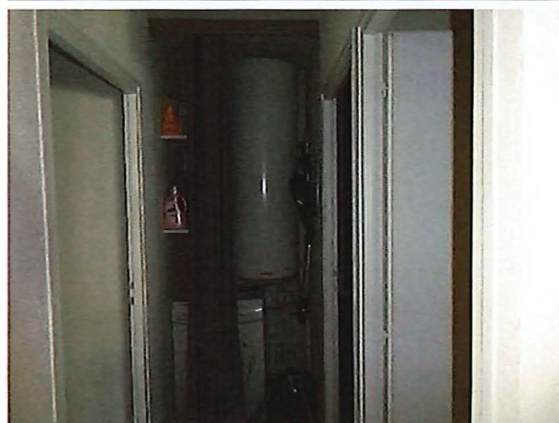
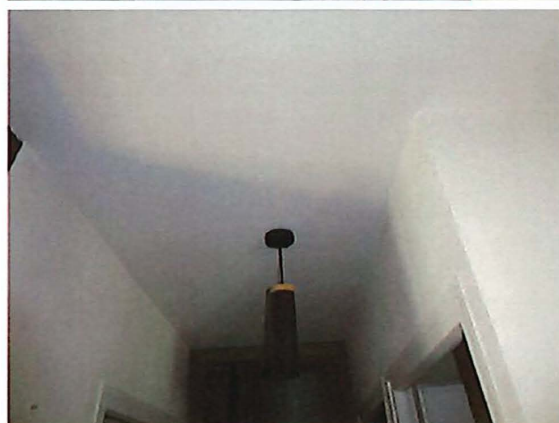
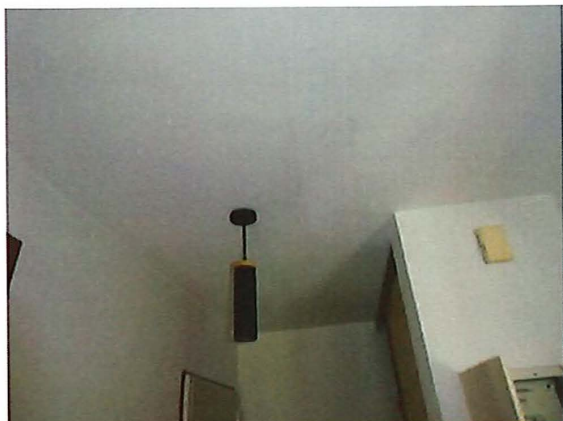
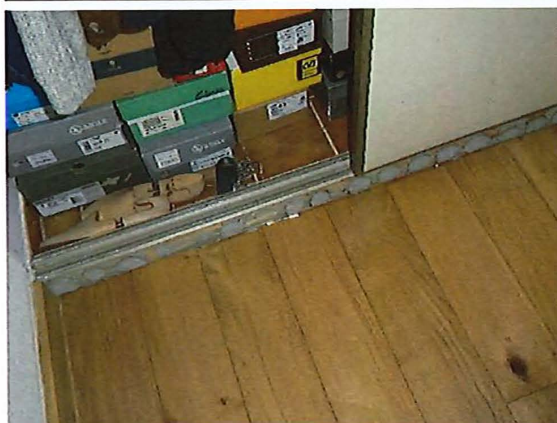
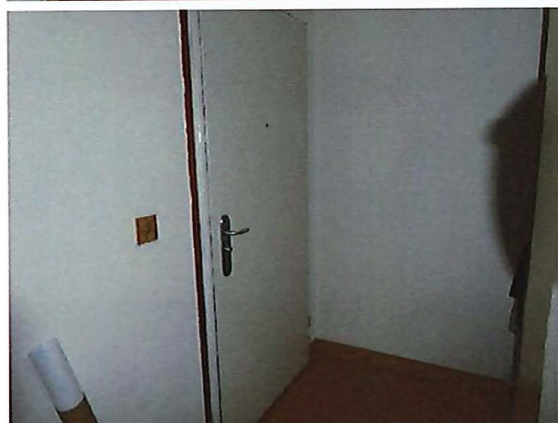
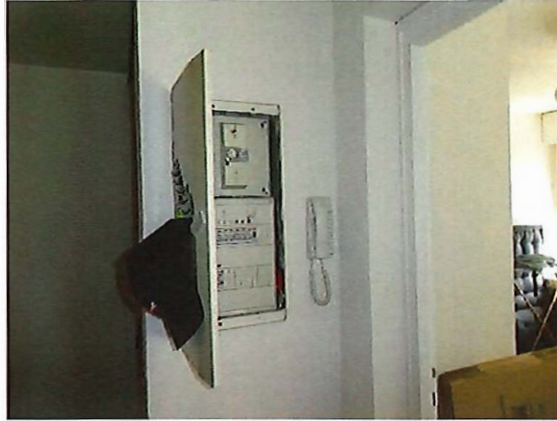
Photographies 45 à 59 :

Au sol, il y a du parquet mais la surface n'est pas plane.

Les murs sont recouverts de peinture type crépi.

Le plafond est peint.

Il y a un placard mural deux portes, un combiné d'interphone, un tableau électrique, un ballon d'eau chaude et un radiateur électrique.

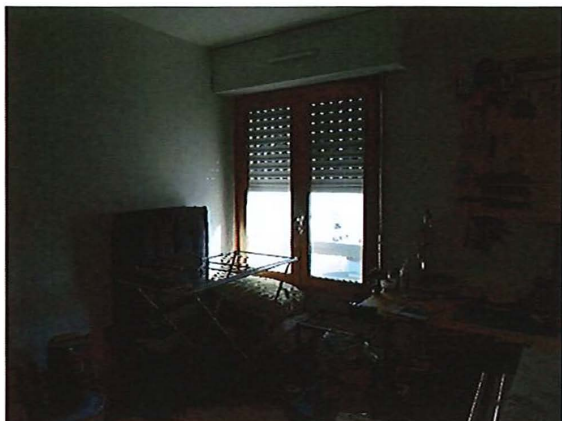
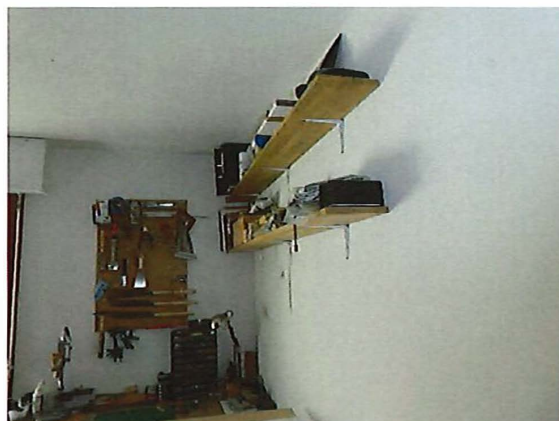
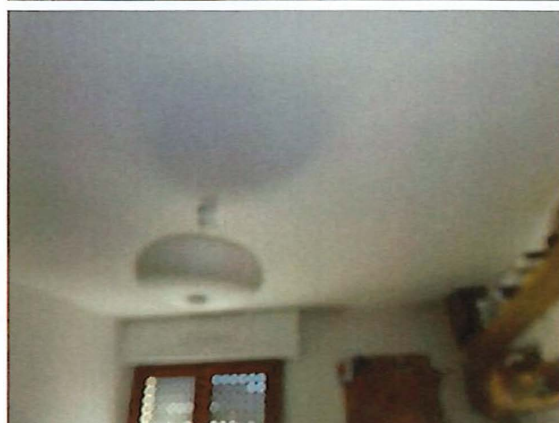
Photographies 60 à 66 :

Au sol, le parquet est récent.

La peinture des murs a des traces et petits manques.

Il y a une fenêtre bois double vitrage et un espace étagères.

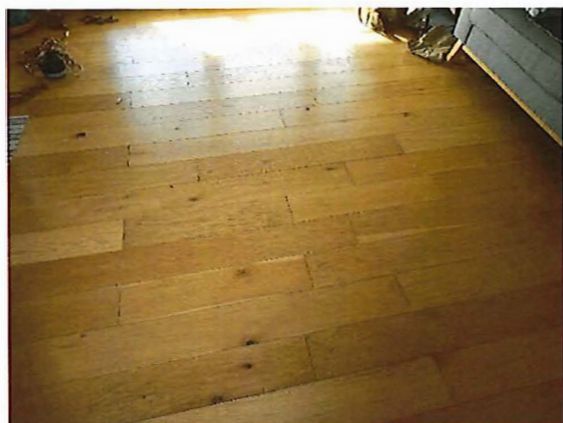
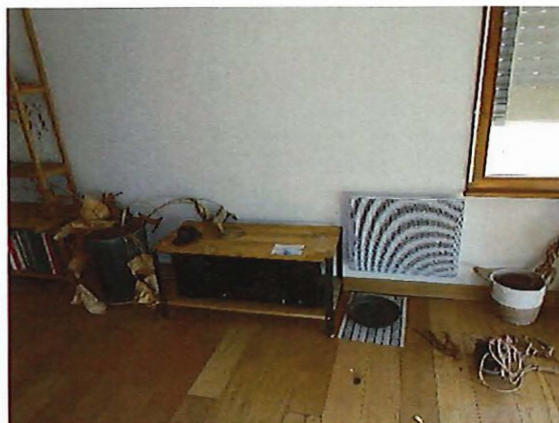
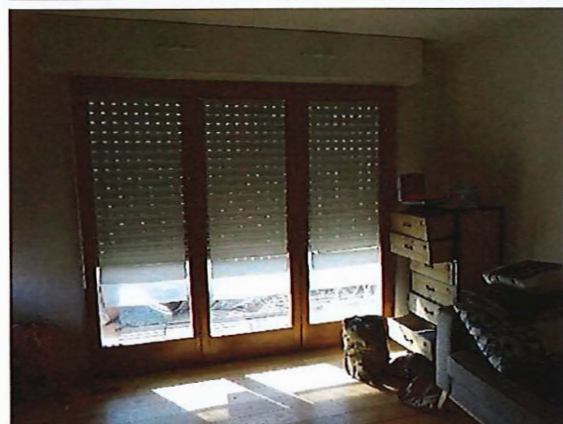
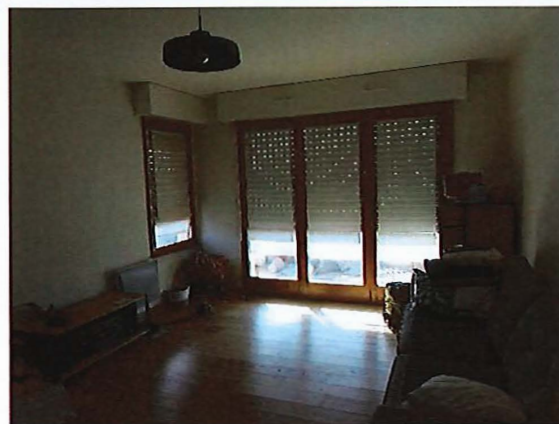
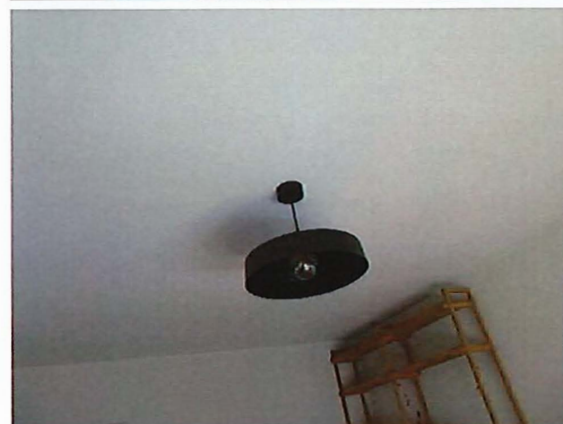
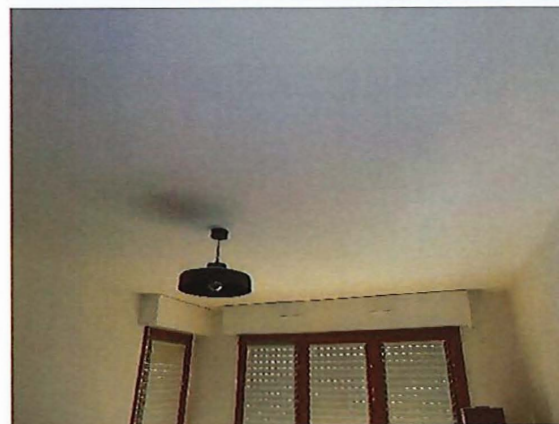
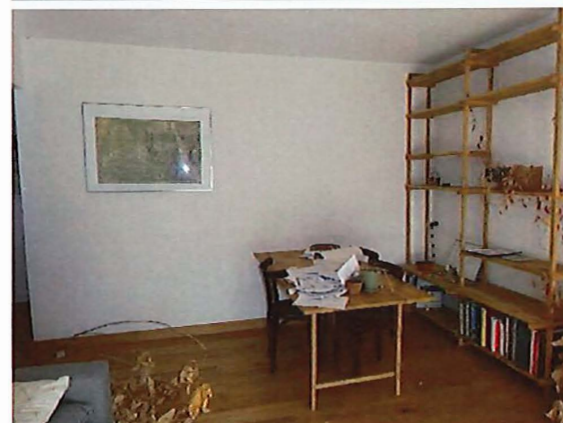
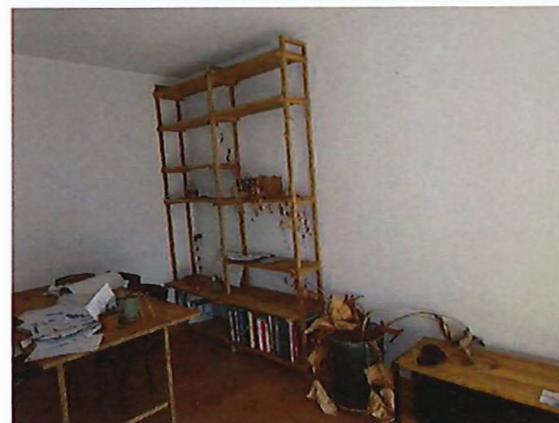
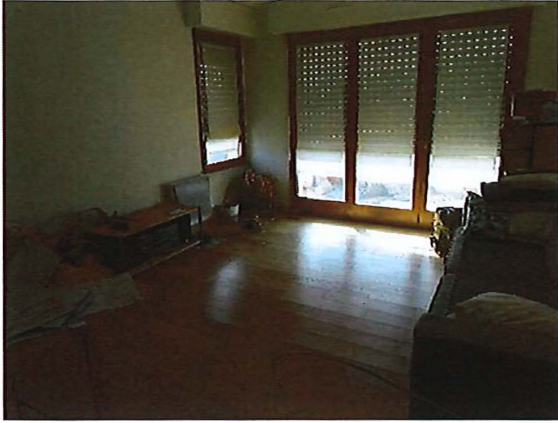
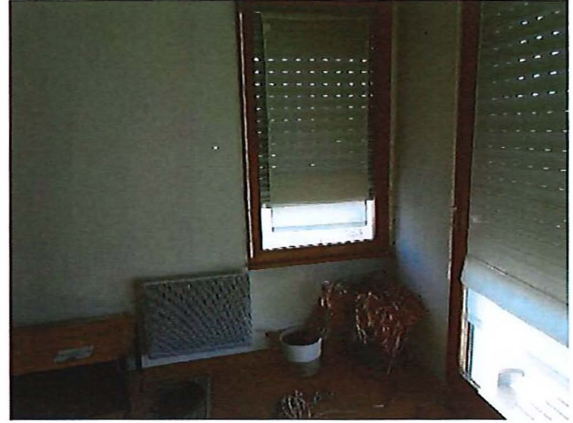
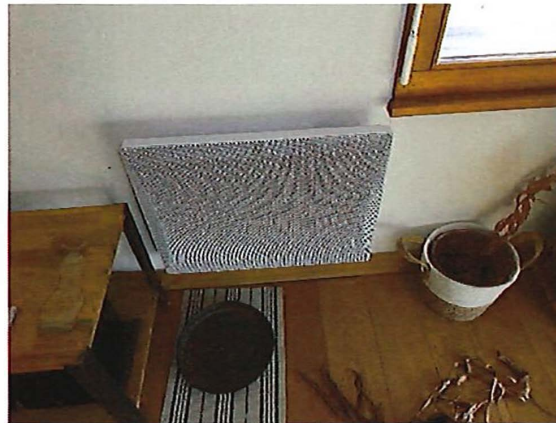
Photographies 67 à 77 :

Il y a un radiateur électrique, une porte fenêtre bois double vitrage et un puits de lumière bois double vitrage.

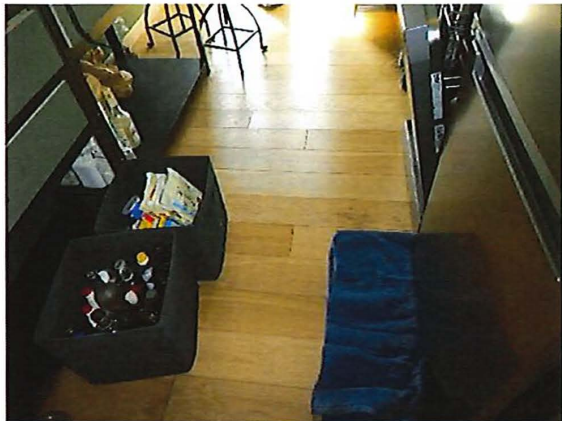
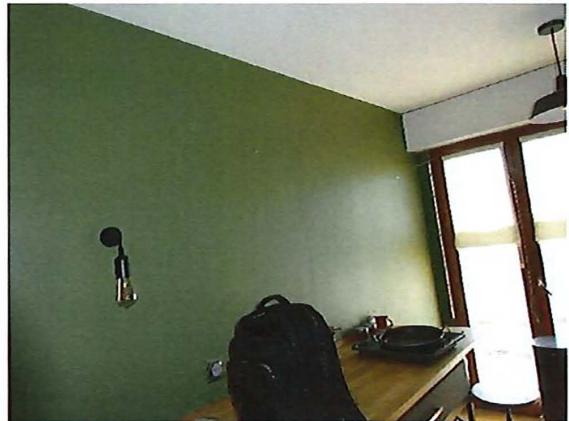
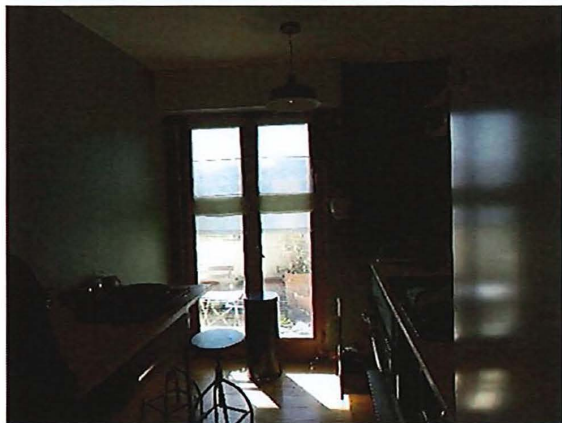
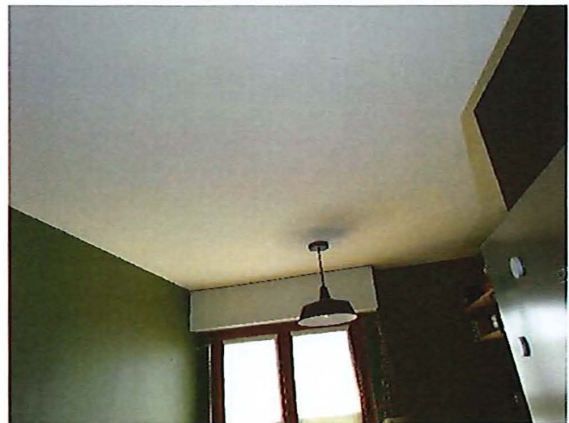
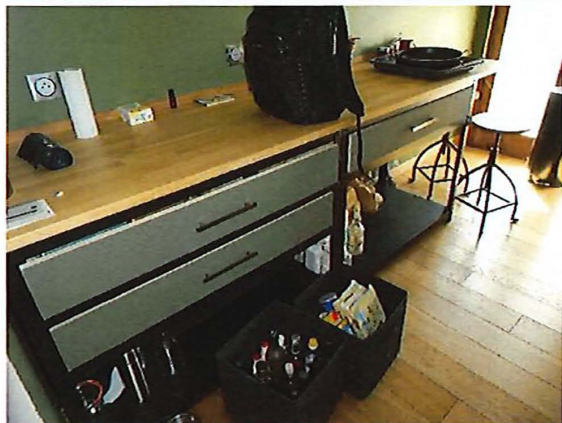
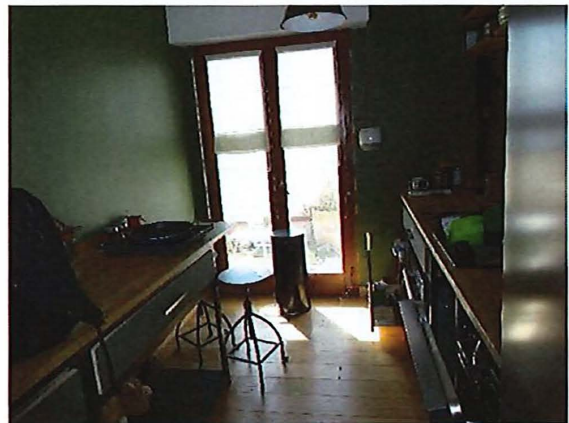
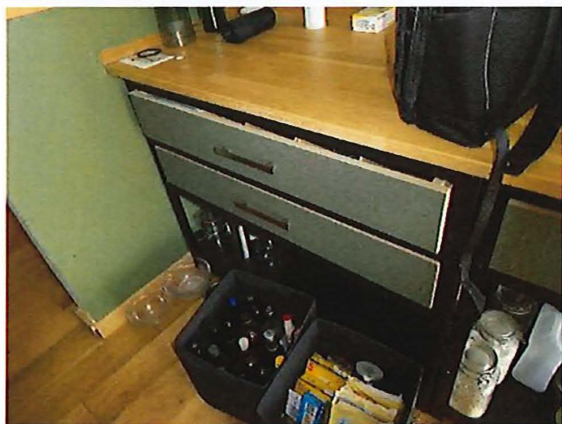
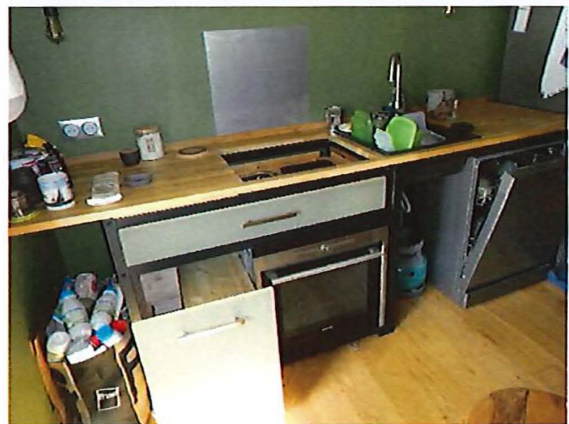
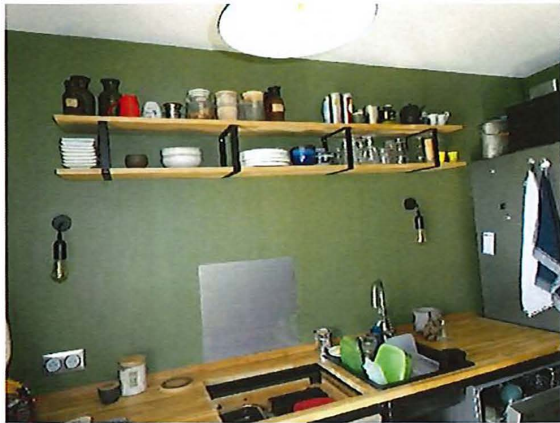
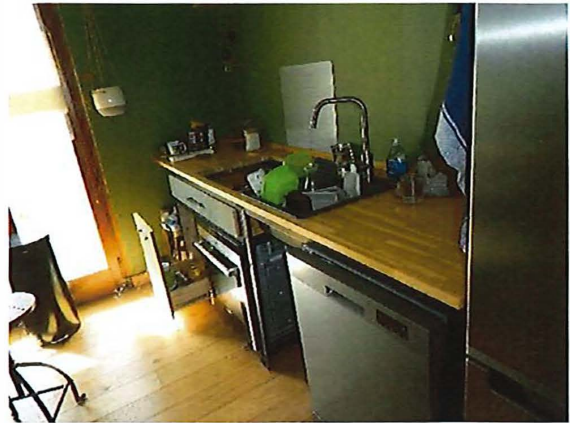
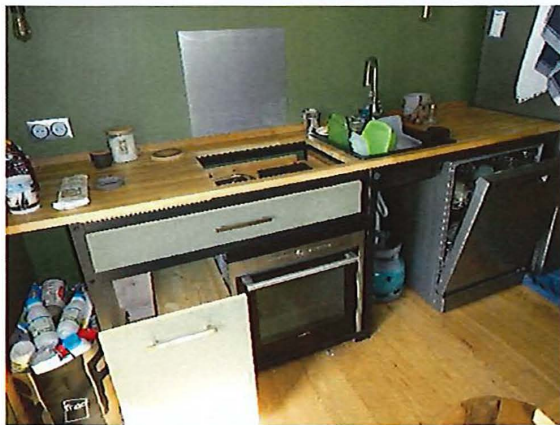
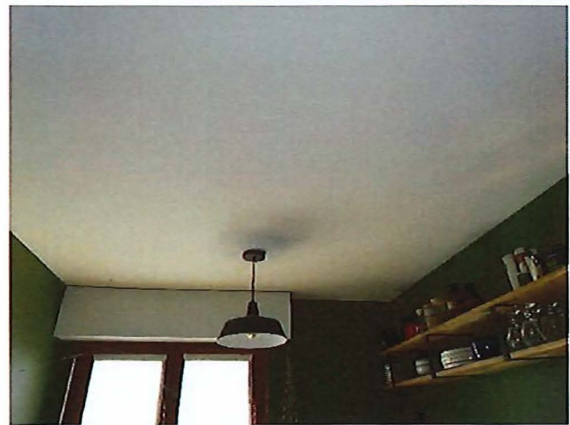
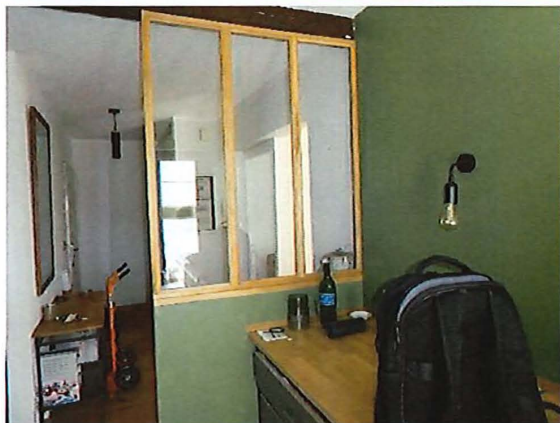
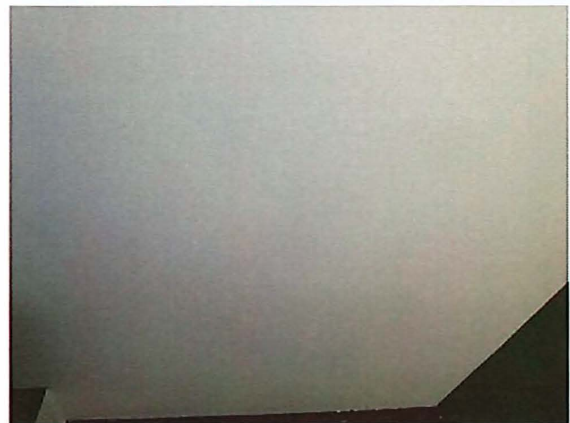
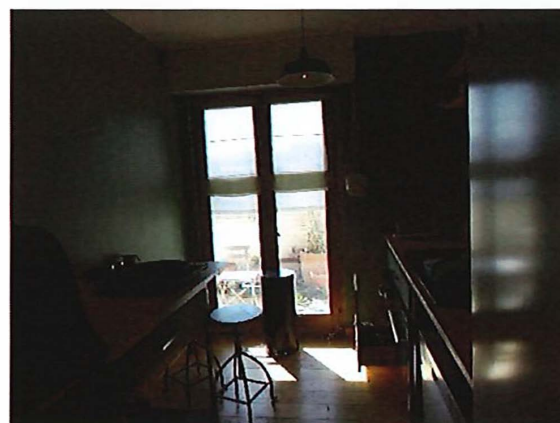
Photographies 78 à 92 :

Au sol, le parquet récent est sale.

La peinture des murs et plafond est en bon état.

Il y a une porte fenêtre bois double vitrage et une verrière sur l'entrée.

Présence d'une cuisine équipée avec côté gauche : Un bac évier et égouttoir résine, un espace vide, un meuble bas un tiroir, une porte et un four. Côté droit : Un meuble plan de travail, trois tiroirs et étagères.

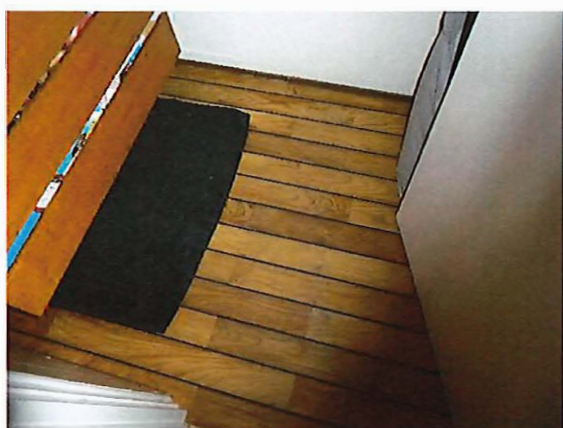
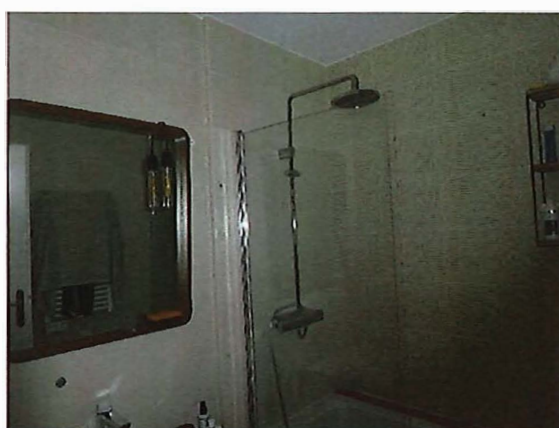
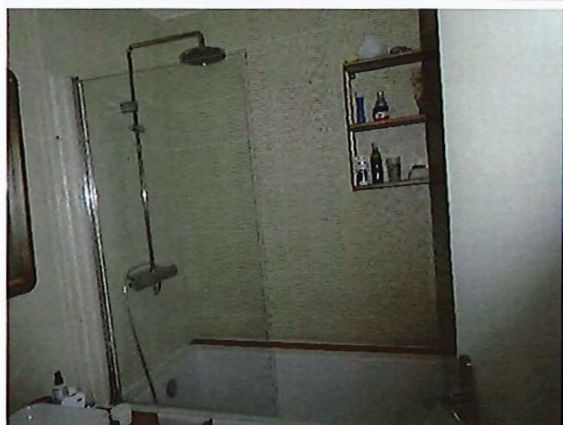
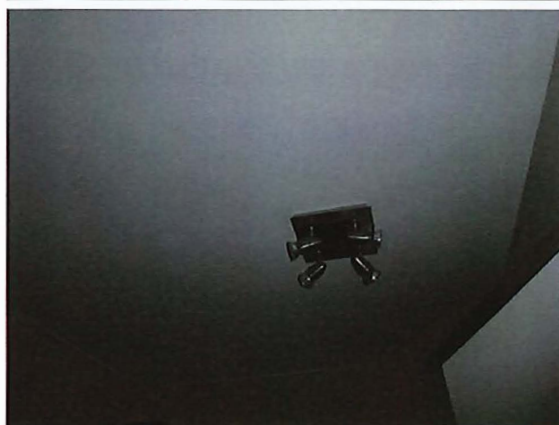
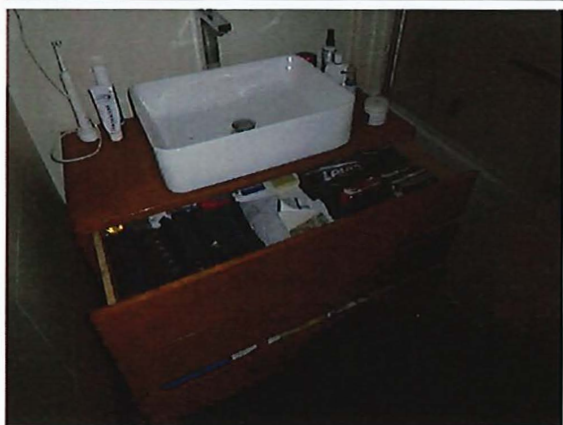
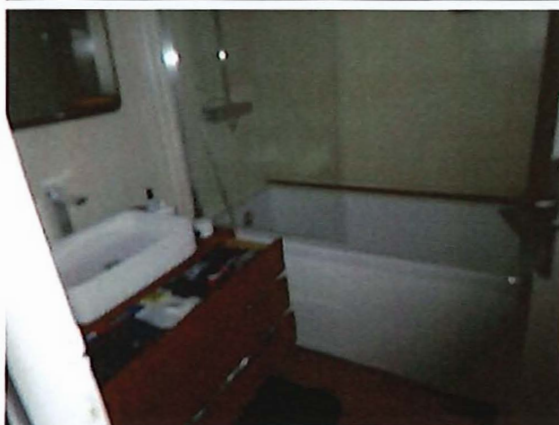
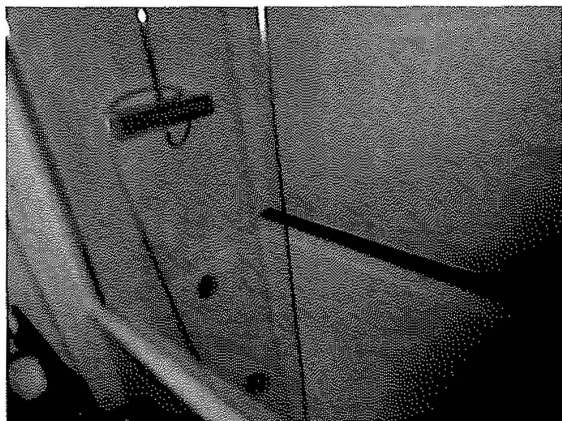
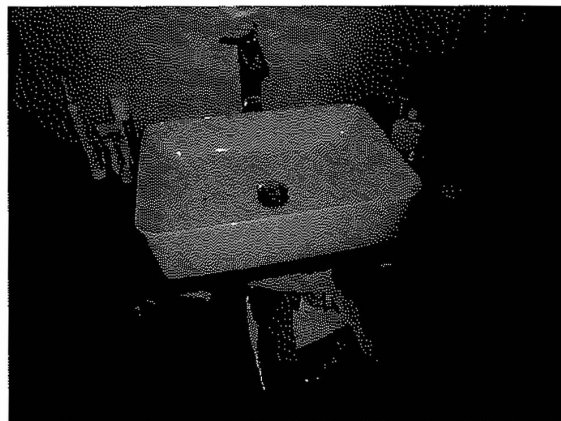
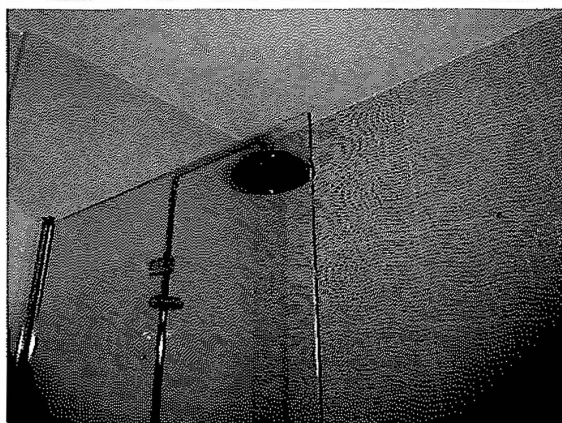
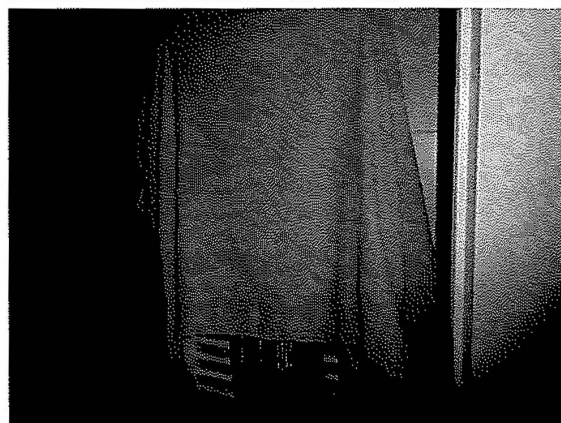
Photographies 93 à 102 :

Au sol, le parquet est récent.

La peinture type crépi est en bon état.

La peinture du plafond est en bon état.

Il y a un radiateur chauffe serviettes, une baignoire avec paroi vitrée et un lavabo sur un meuble trois tiroirs.

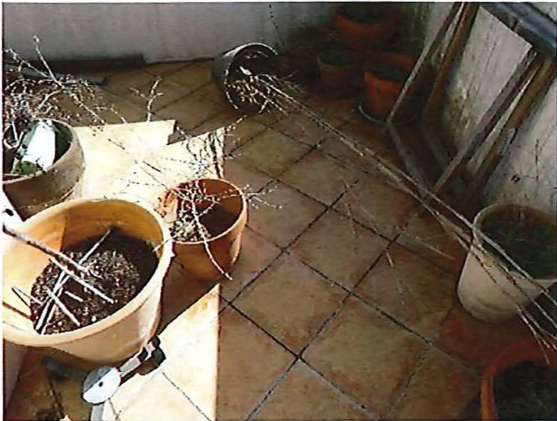
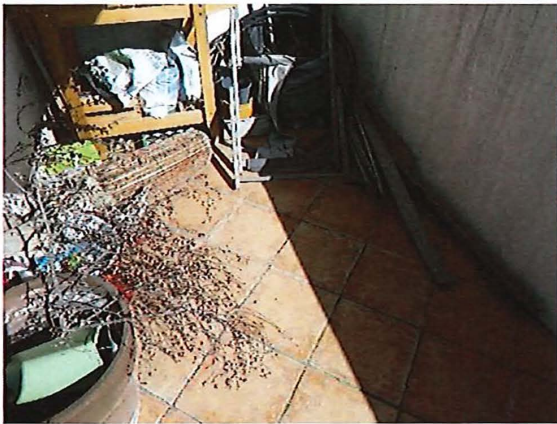
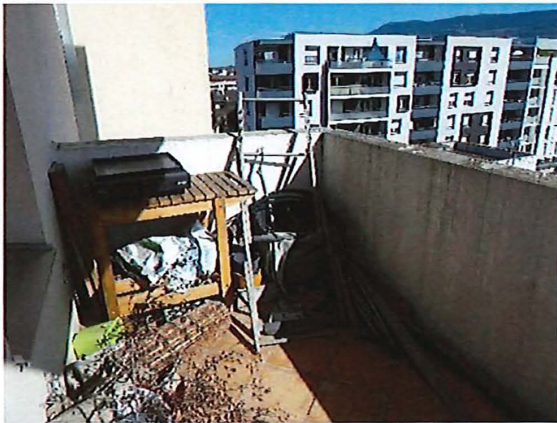
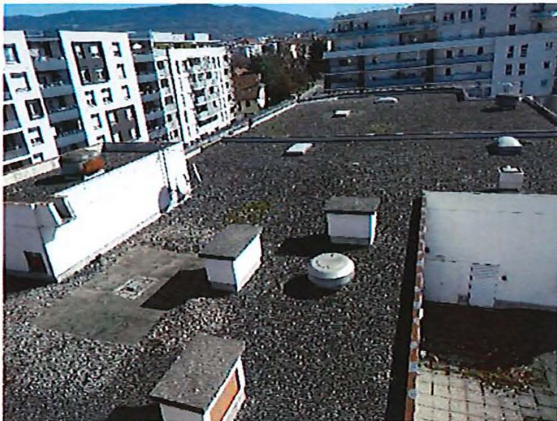
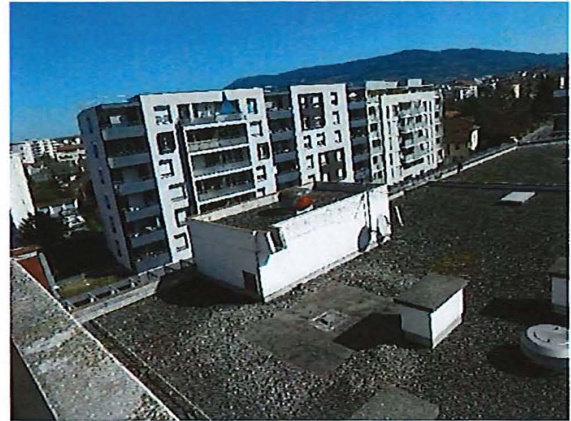
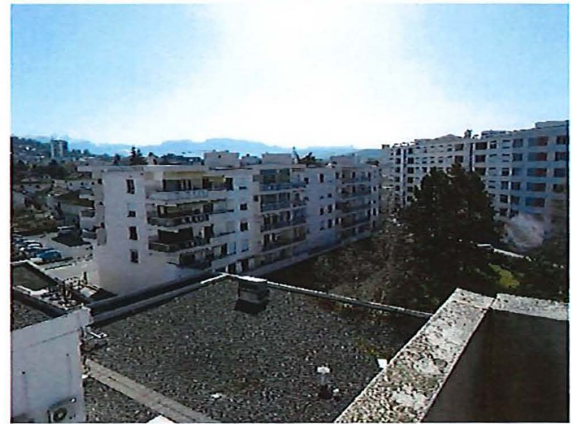
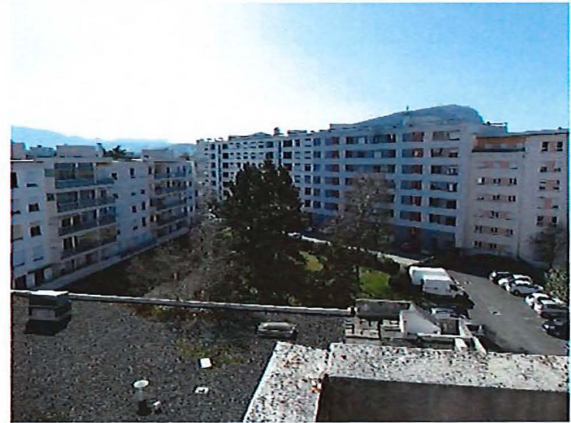
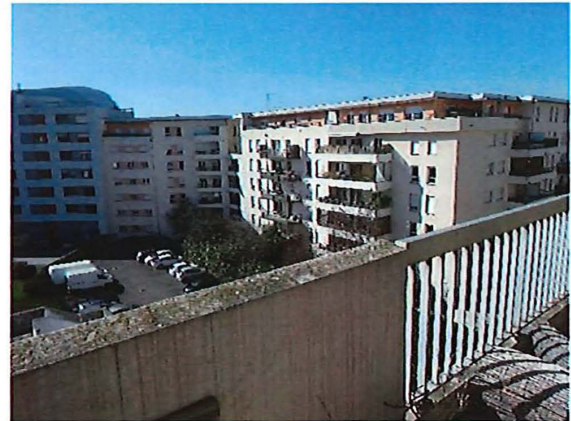
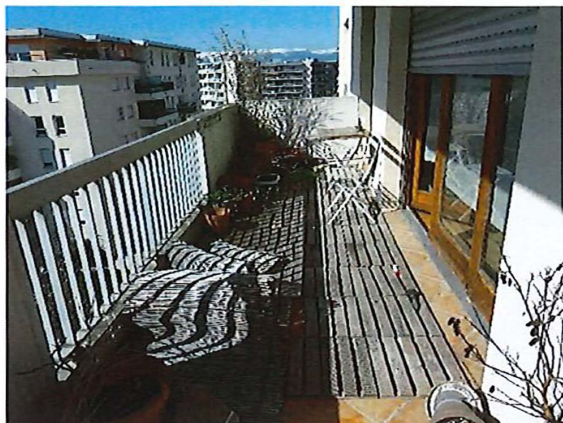
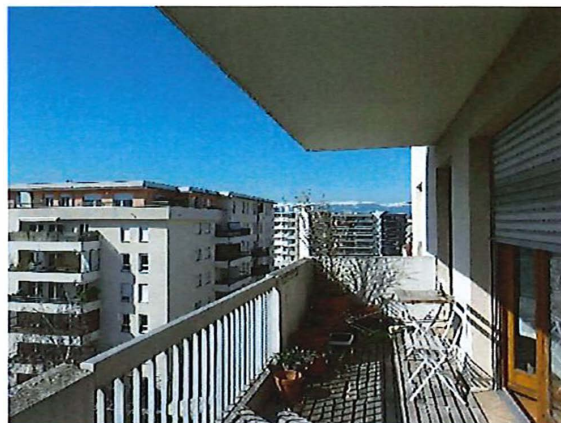
Photographies 103 à 112 :

Le garde-corps est en béton et métal.
