PROCES VERBAL

DE DESCRIPTION DE BIENS A SAISIR

M'être exprès transportée, à 14 heures 30, commune de **SAINT FONTS 69190, 39 Rue Mathieu Dussurgey**, à l'effet de procéder à la description exacte et détaillée des biens appartenant à Monsieur xxx et à Madame xxx et dont la requérante se propose de poursuivre la vente forcée en la forme légale, à défaut par les sus-nommés d'avoir satisfait au commandement de payer qui leur a été signifié le 10 mai 2023.

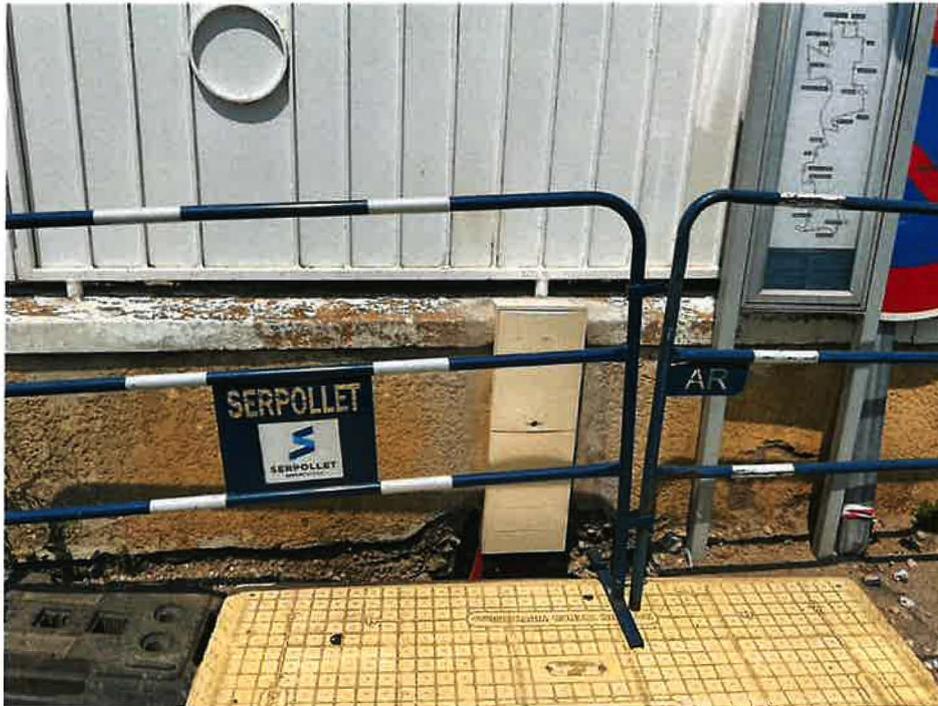
Le tènement est délimité de la rue Mathieu Dussurgey par un muret, surmonté d'un muret revêtu d'un enduit en état d'usage, dont la couverture comporte des écailles.

Ce muret est surmonté de barrières métalliques pleines, revêtues de peinture blanche en état.

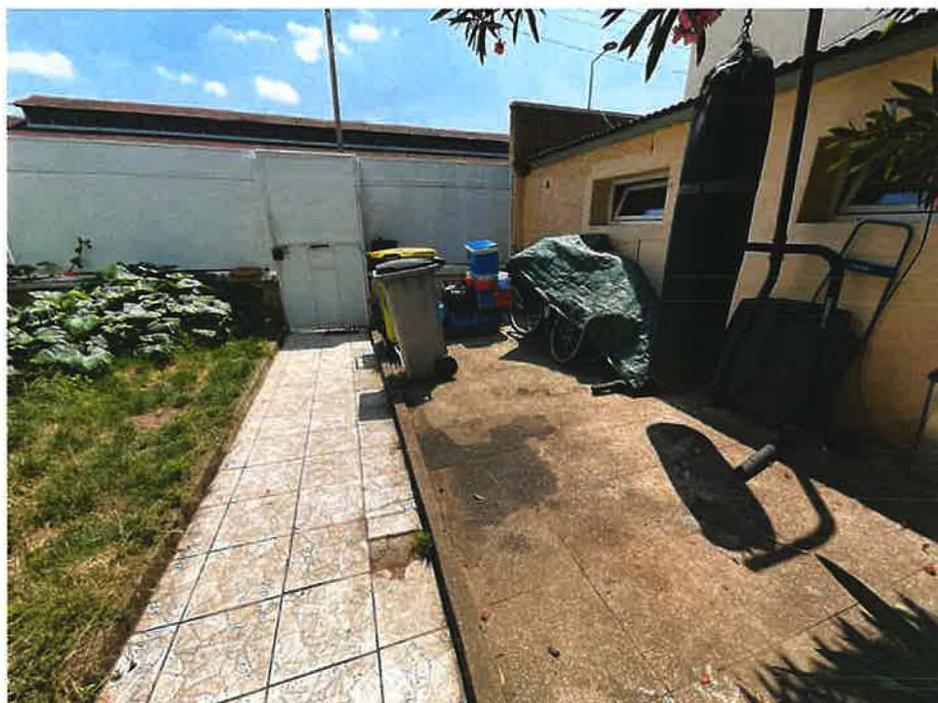
Le tènement est recouvert de dalles gravillonnées noircies, sur sa partie droite, face au portillon.

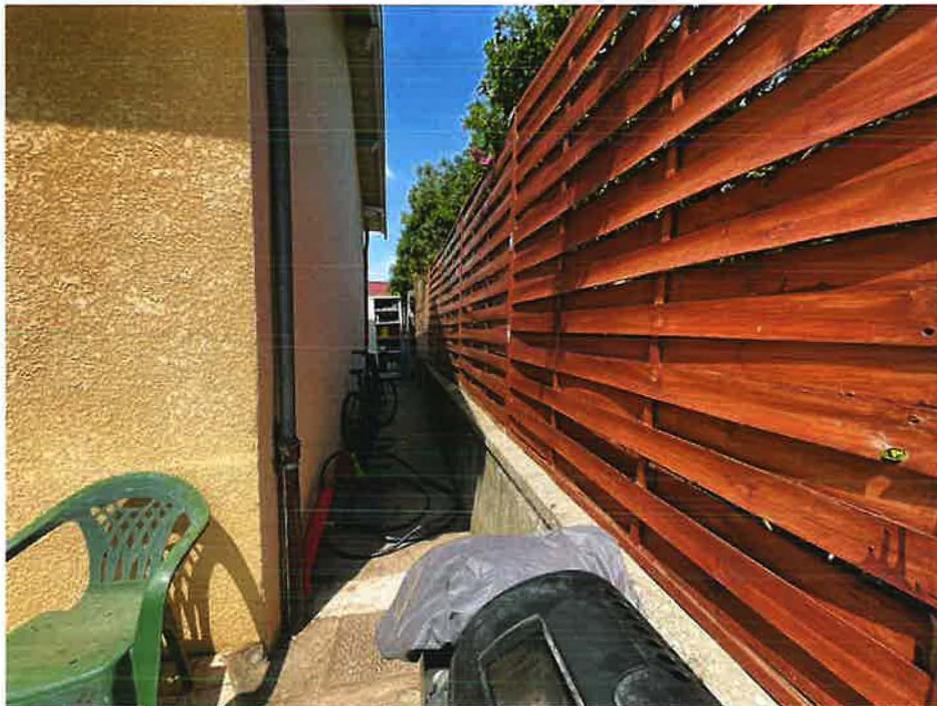
Une fissure est visible sur le mur pignon de la maison.

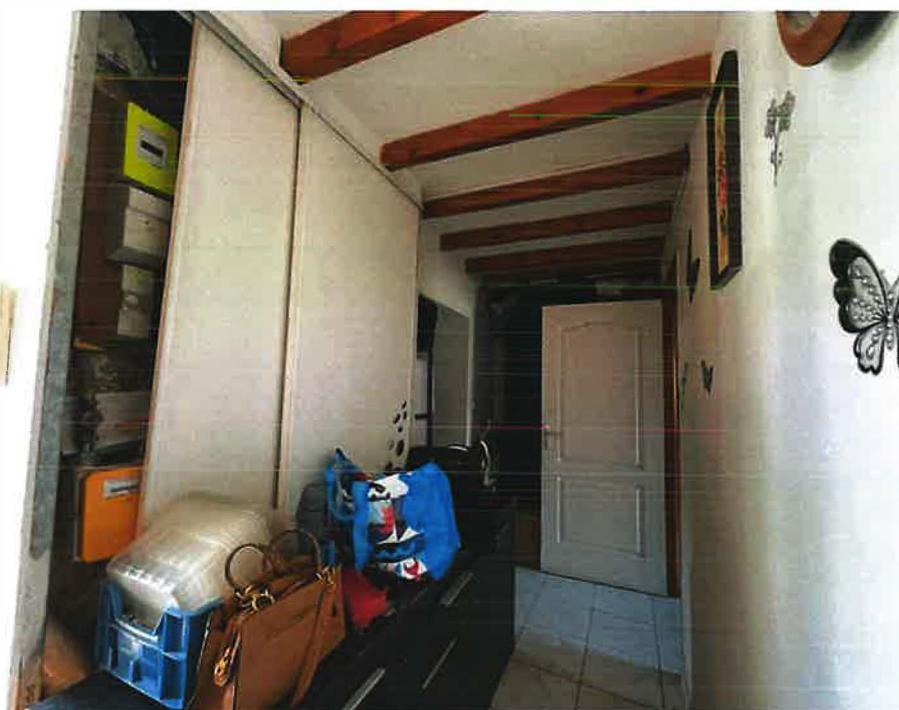
Les murs sont recouverts de toile de verre revêtue de peinture blanche noircie et usagée.

Ce couloir est équipé d'un placard à deux portes coulissantes dans lequel se trouvent le compteur LINKY, le disjoncteur et le compteur gaz. Des meubles sont disposés devant ce placard.

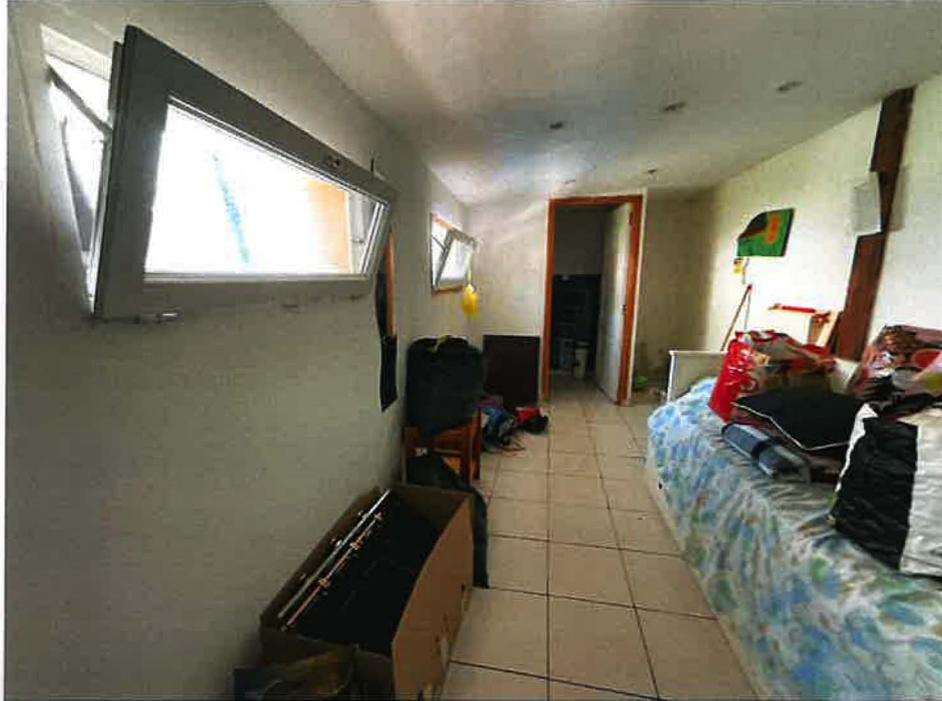
De la moisissure est visible sur trois faces à droite du cabinet de toilettes.
