PROCES VERBAL DESCRIPTIF

LE VINGT SEPT AOUT DEUX MILLE VINGT QUATRE

Agissant par Maître Karen FAURRE, Commissaire de Justice associée, certifiée m'être rendue, ce jour, à dix heures et huit minutes à GRAND AIGUEBLANCHE, 22 chemin de la Croix, en compagnie de Théo BELLUCI de ACTIV EXPERTISE, diagnostiqueur immobilier dont le diagnostic est annexé au présent acte (**ANNEXE 1**). J'ai procédé aux constatations suivantes.

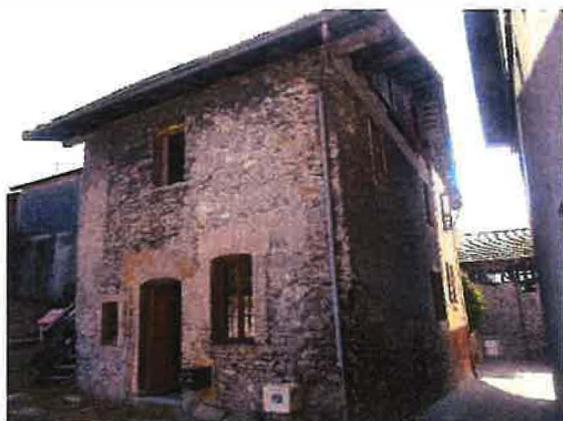
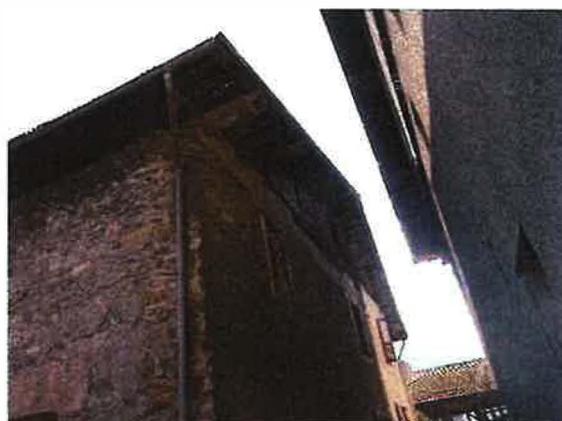
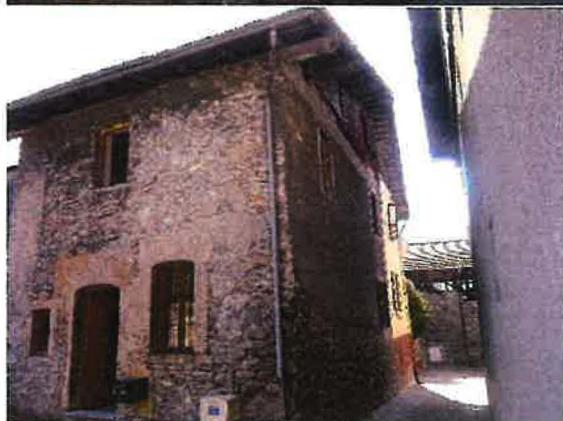
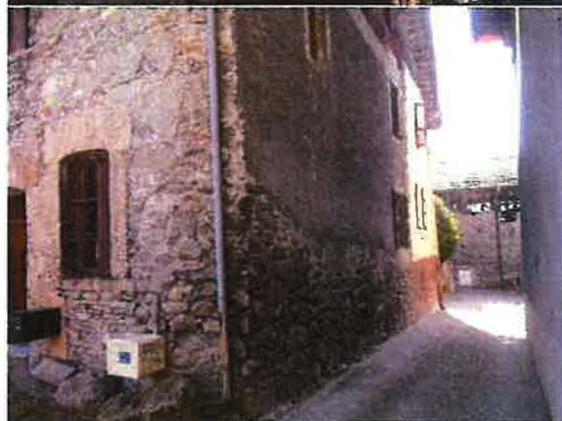
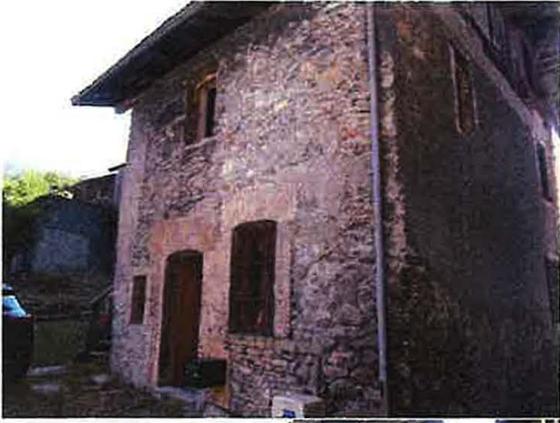
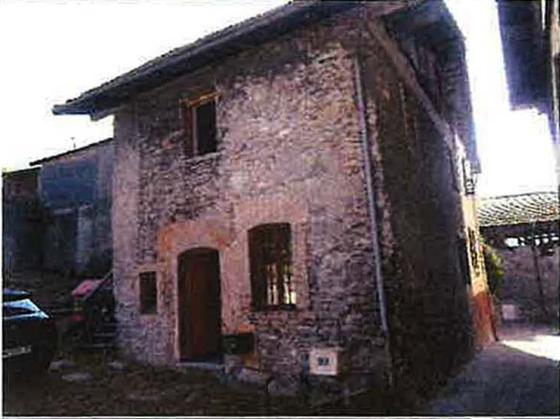
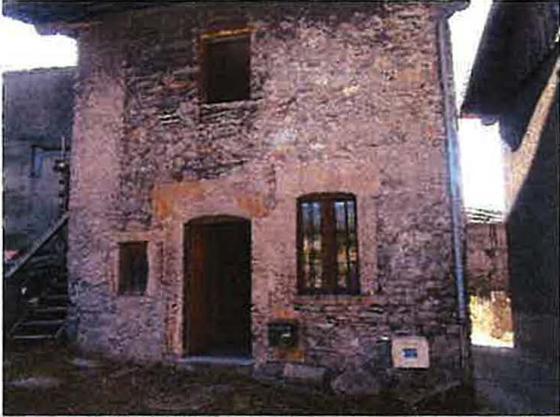
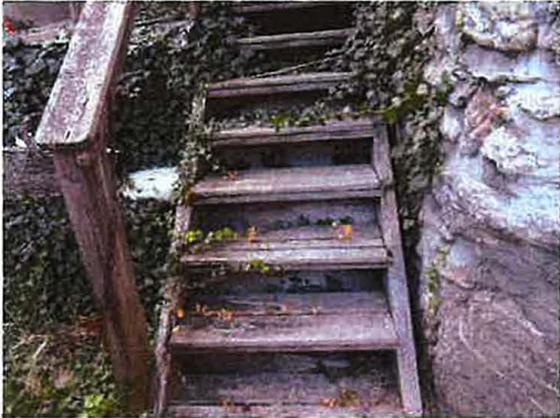
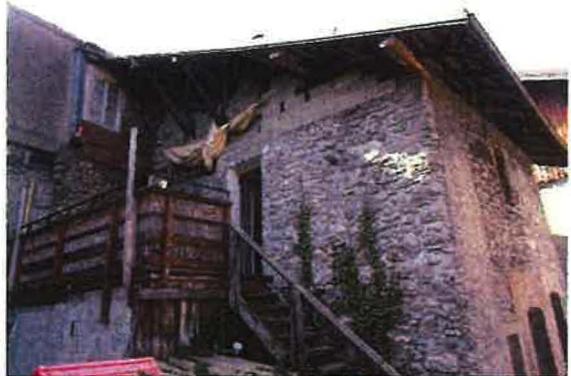
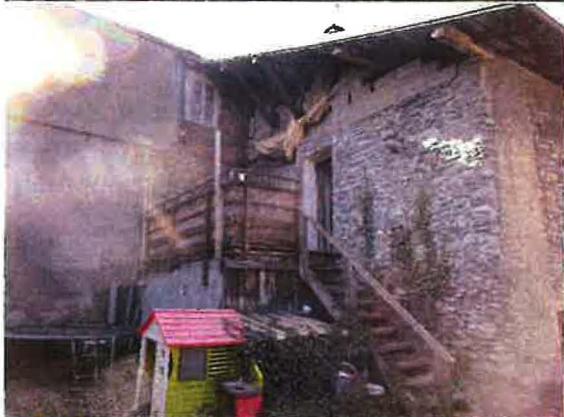
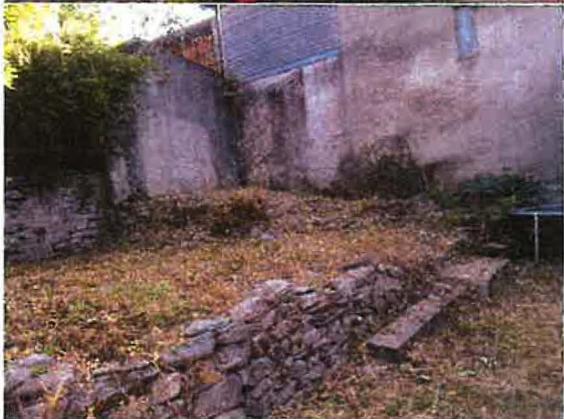
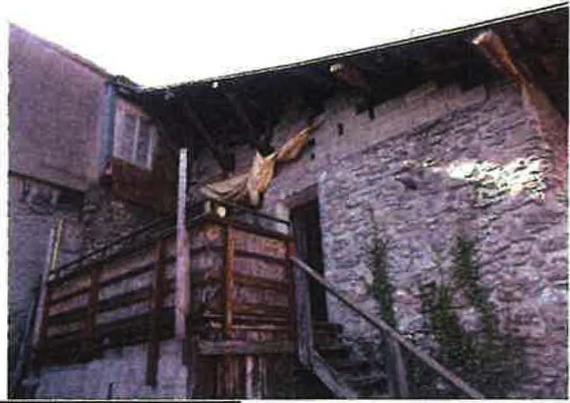
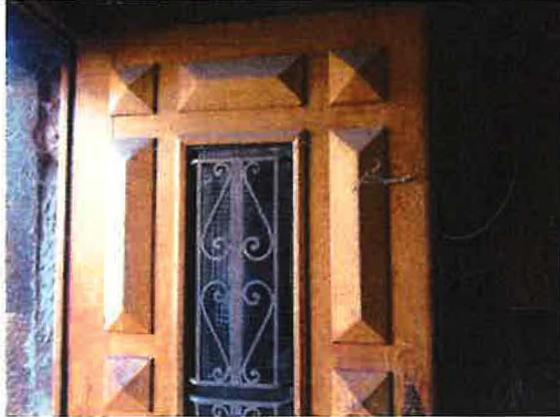
Photographies 1 à 23 :

La porte de l'atelier est en bois vitré.

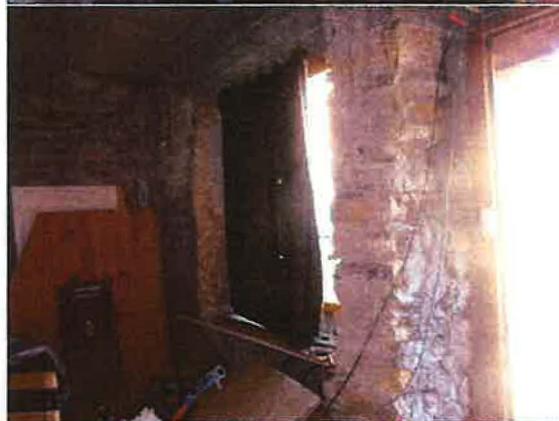
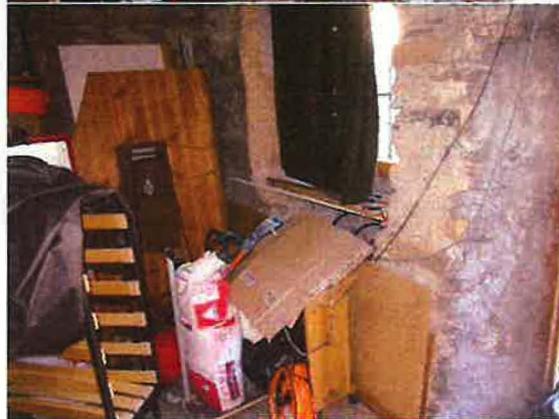
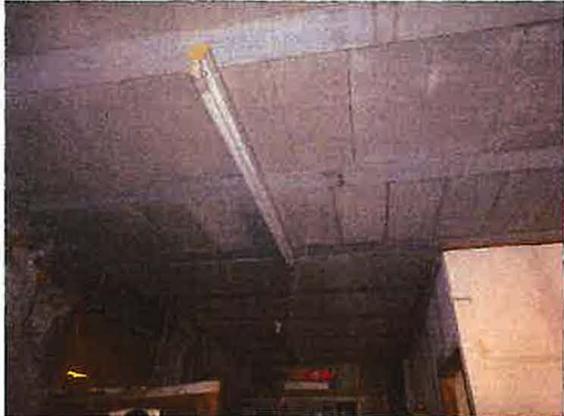
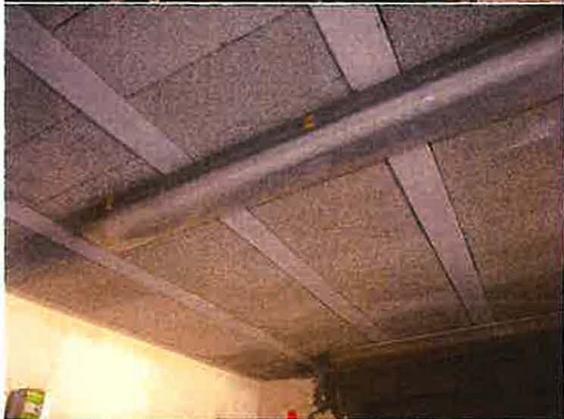
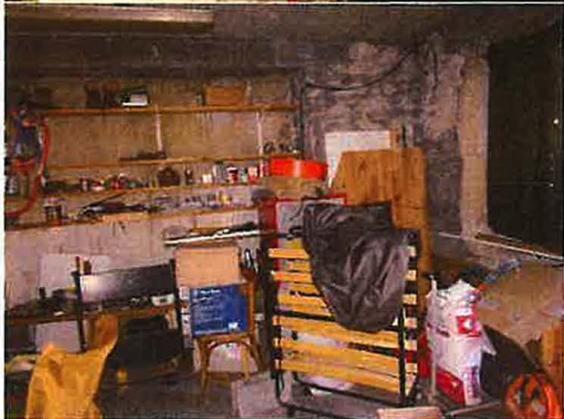
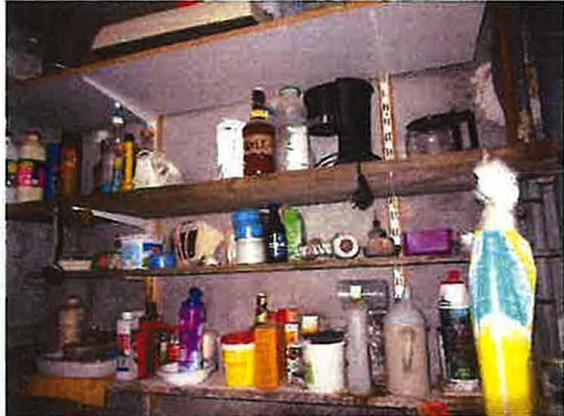
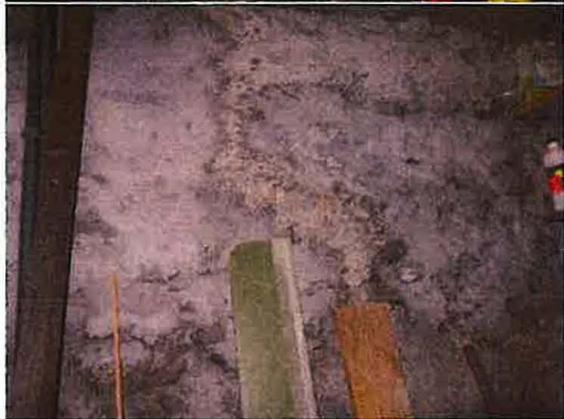
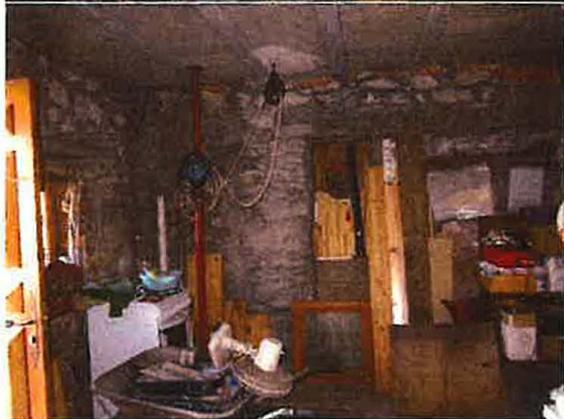
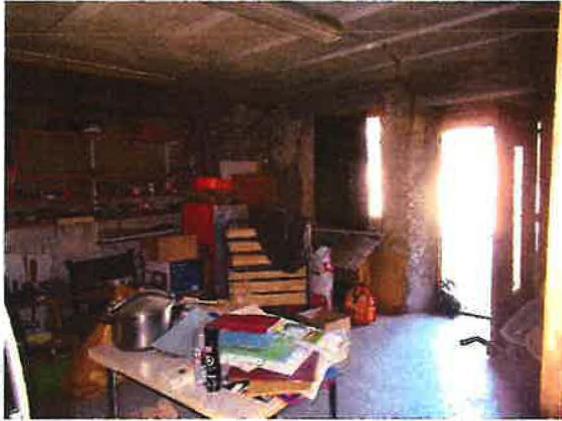
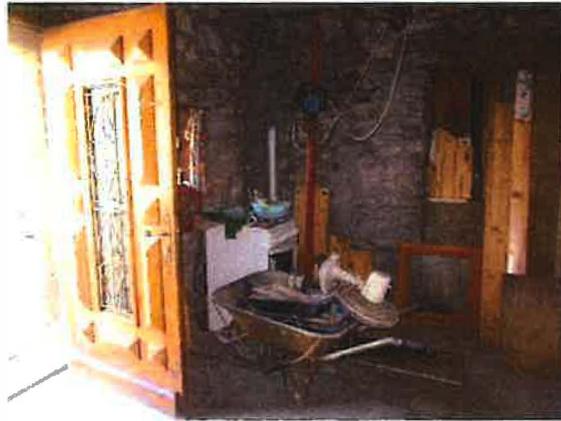
Photographies 24 à 40 :

Au sol, le béton est taché.

Les murs sont en béton et pierres.

Au plafond, il y a des moellons.

Il y a un évier deux bacs et égouttoir.

Des étagères sont fixées sur les murs.

Les deux fenêtres sont en bois double vitrage.

Cet espace est encombré.

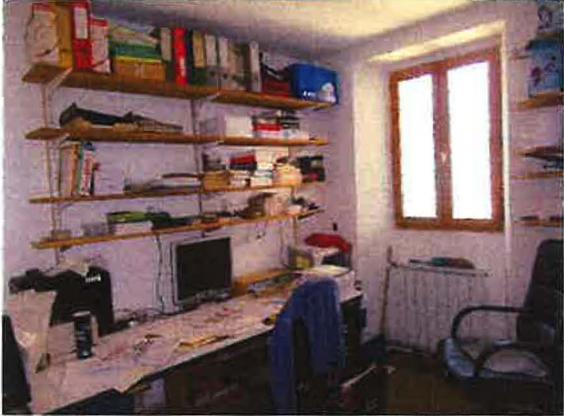
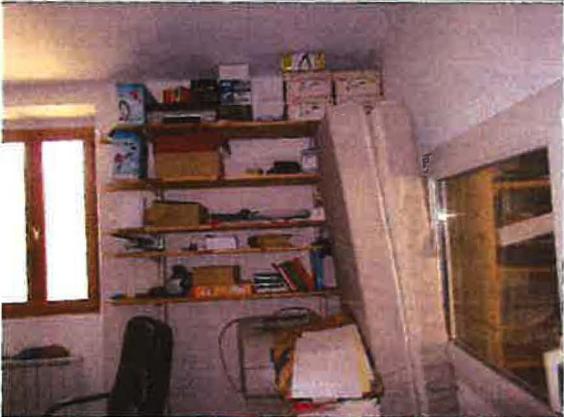
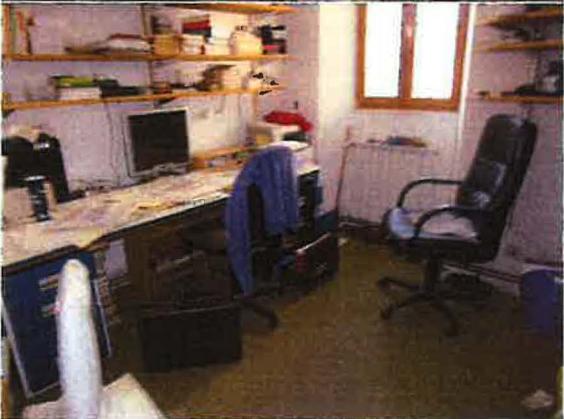
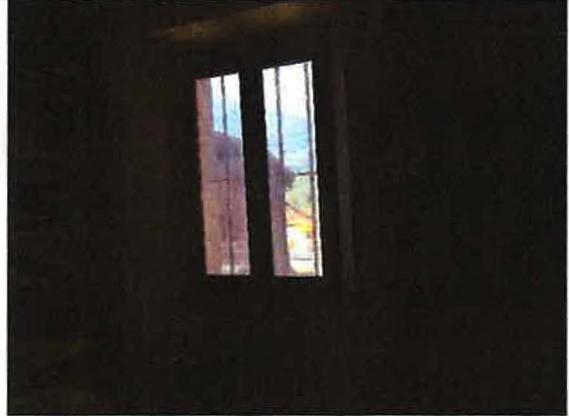
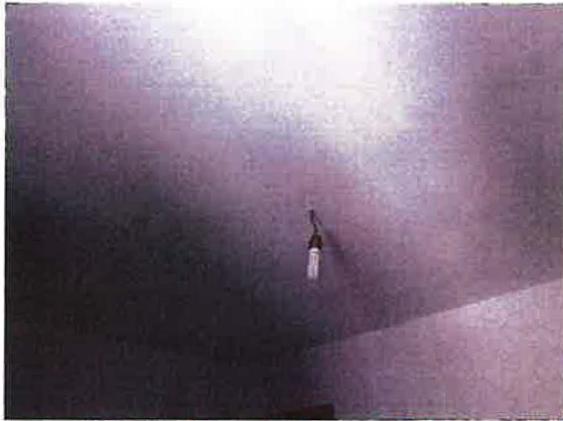
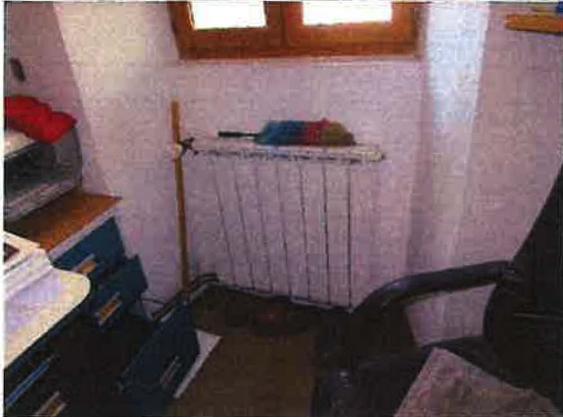
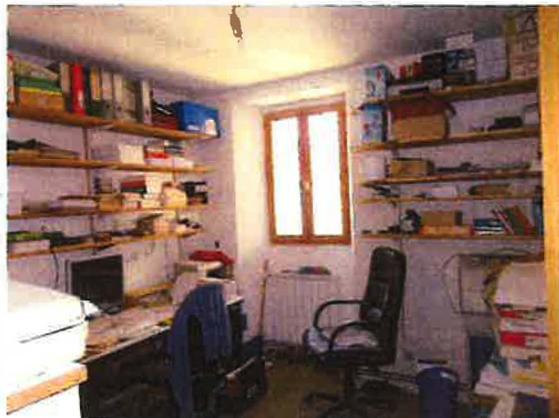
Photographies 41 à 53 :

Au sol, la moquette est ancienne.

Les murs et le plafond sont peints. Il y a des traces sur les murs.

Il existe un radiateur métallique.

Il y a une fenêtre bois double vitrage donnant sur l'extérieur et une fenêtre PVC donnant sur l'atelier.

Présence d'étagères sur les murs.

Cette pièce est encombrée.

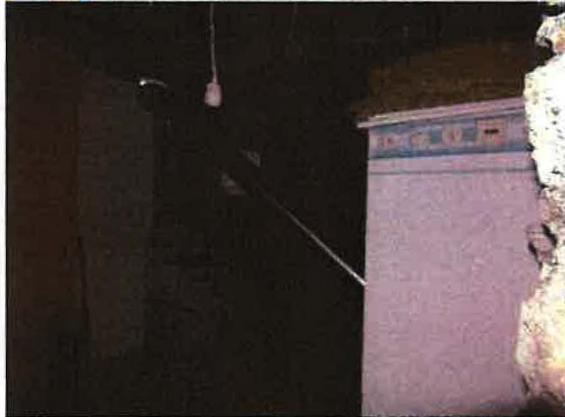
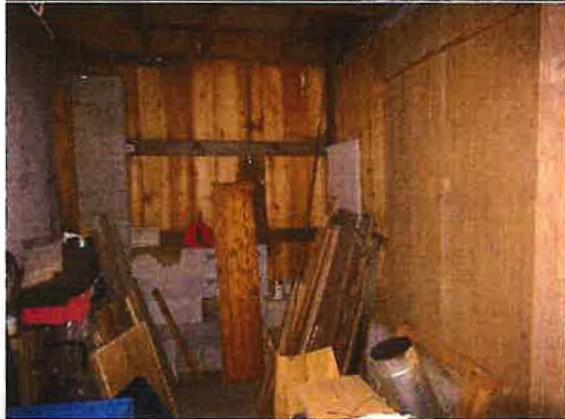
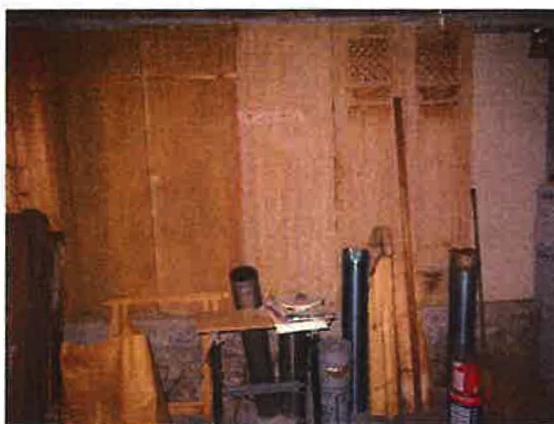
Photographies 54 à 63 :

Au sol, le béton est taché.

Le mur côté atelier est en béton. Les autres sont en planches bois et en moellons.

Cet espace semble être une extension réalisée après.

Au plafond, il y a des planches bois.

Il y a une chaudière fioul.

La pièce est encombrée.

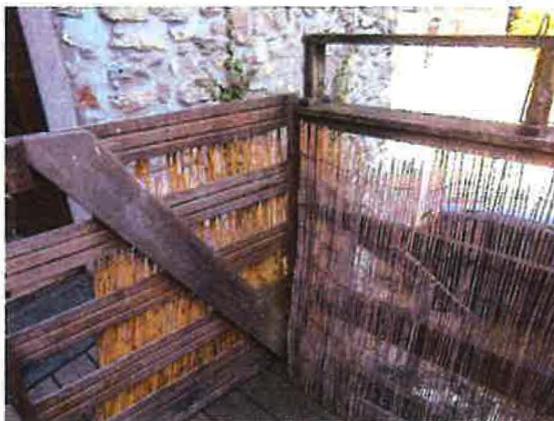
Photographies 64 à 76 :

On y accède par un escalier bois ancien donnant sur une terrasse plancher bois. Le garde-corps bois est ancien. Dessus, il y a des canisses en bambou.

La porte est en bois vitrée.

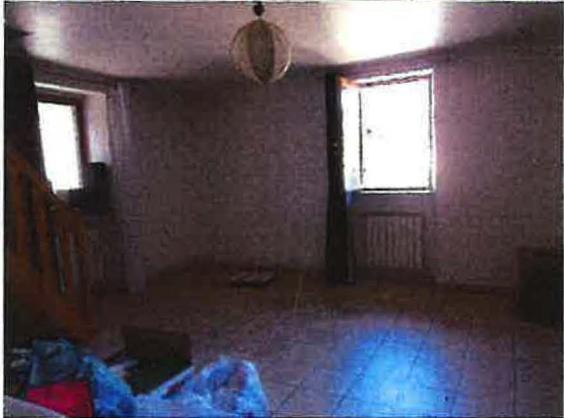
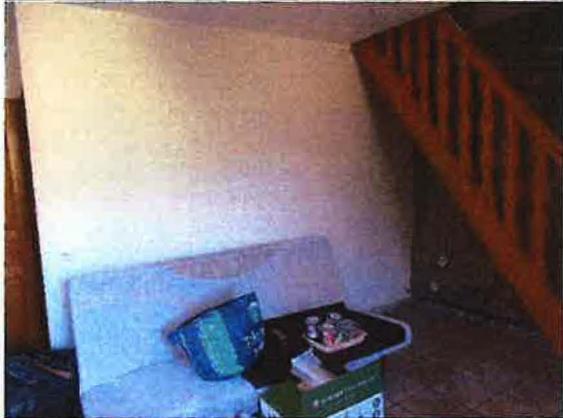
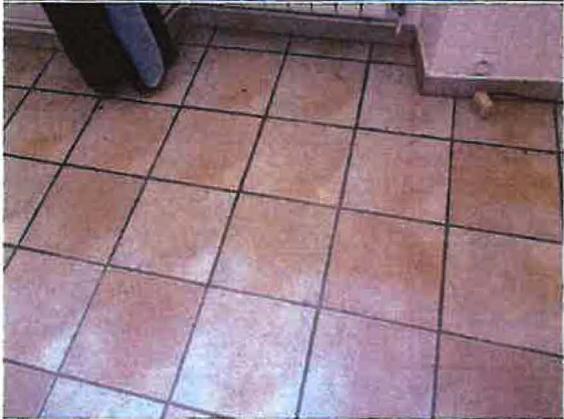
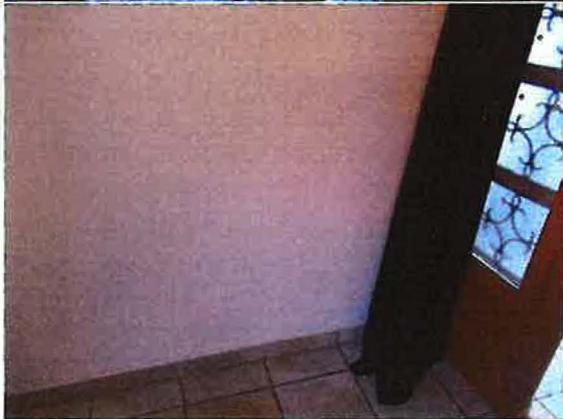
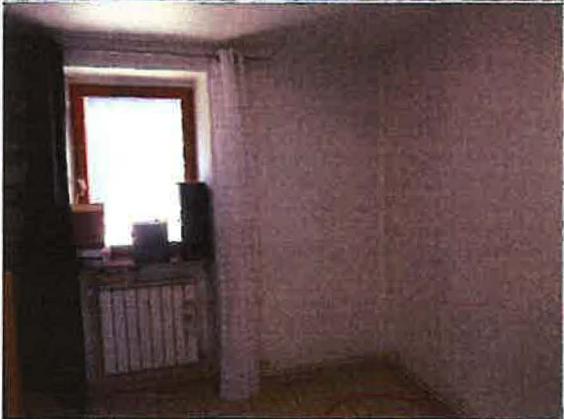
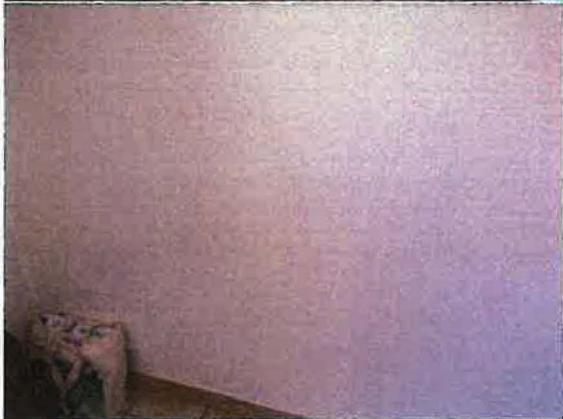
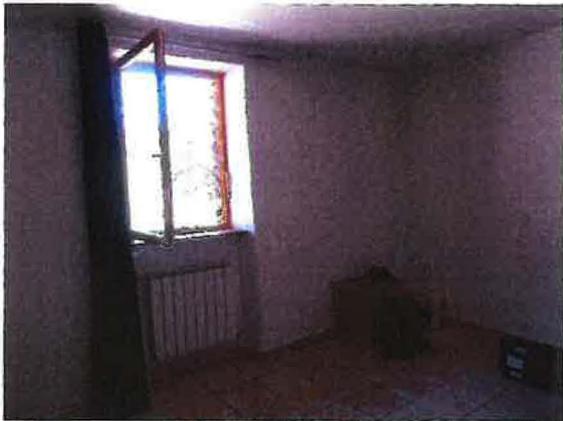
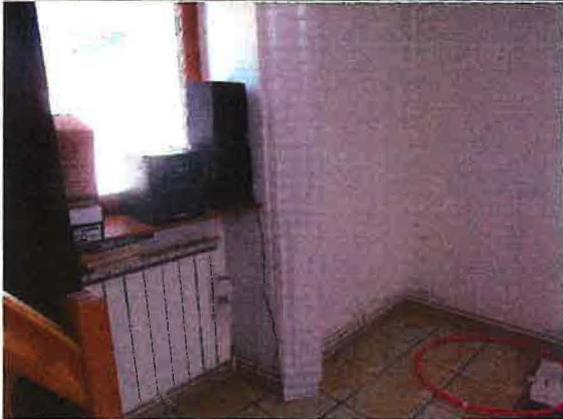
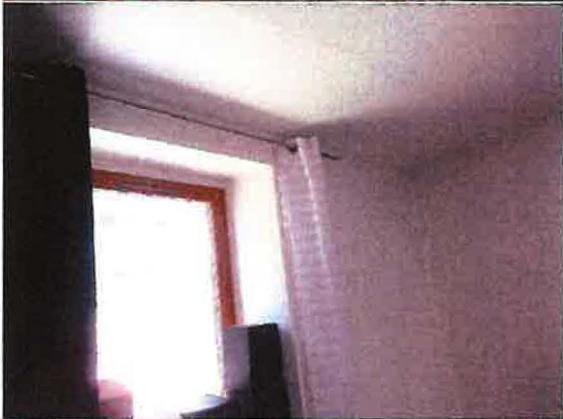
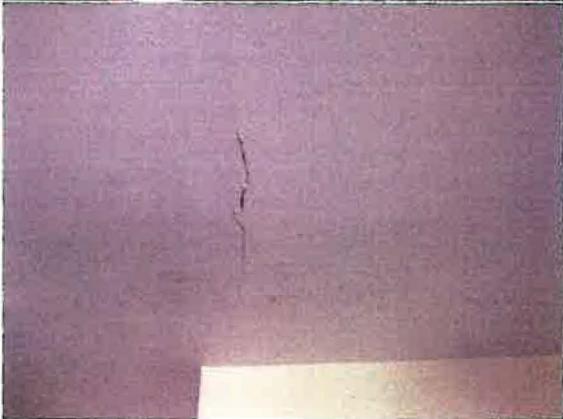
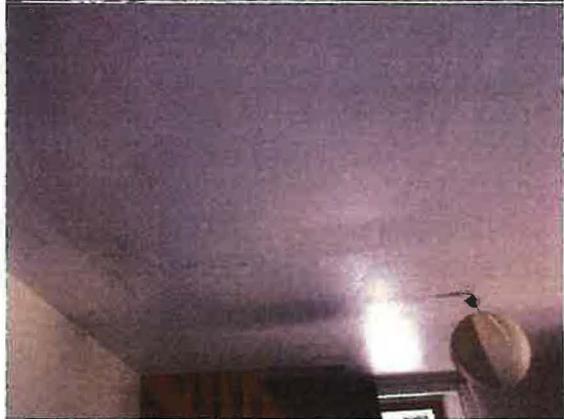
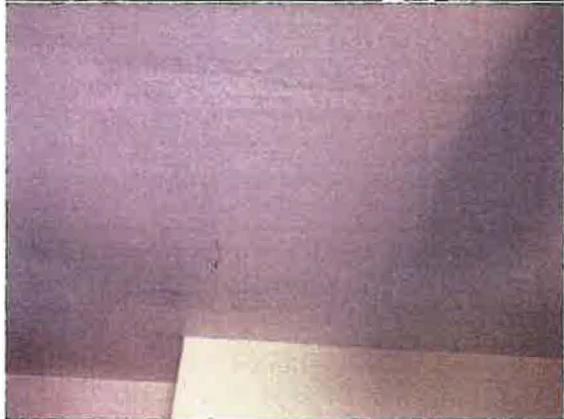
Photographies 77 à 94 :

Au sol, le carrelage est sale.

Les murs peints ont des traces. Côté escalier, il y a du parement pierres.

Au plafond, le Placoplatre est bombé, fissuré avec traces d'infiltration.

Il y a deux fenêtres bois double vitrage, deux radiateurs métalliques et un poêle à bois.

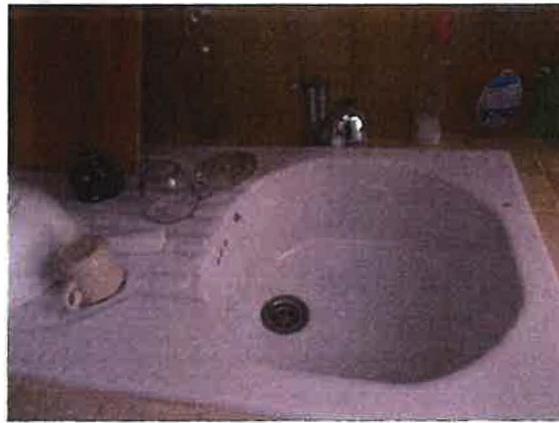
Photographies 95 à 120 :

Au sol, le carrelage est en état d'usage.

Les murs sont en mauvais état avec traces, enfoncements et fissures.
Il y a de la faïence côté cuisine équipée.

Au plafond, il y a de la peinture avec traces d'un ancien luminaire.

La cuisine équipée est composée d'un plan de travail avec fissure sur la faïence, un évier un bac et égouttoir rayé, une hotte aspirante ancienne et sale, un meuble haut deux portes bois et un meuble bas bois quatre portes.

Les prises sont sorties des murs.

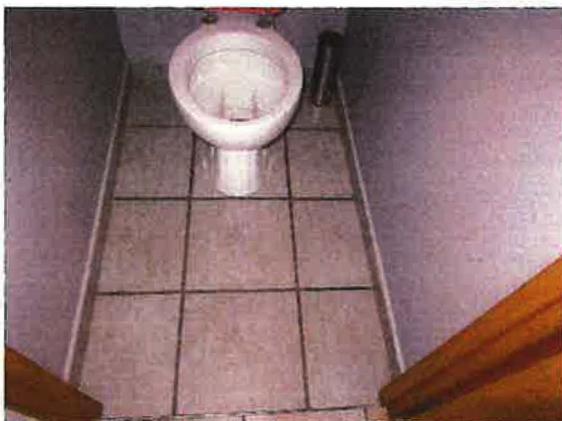
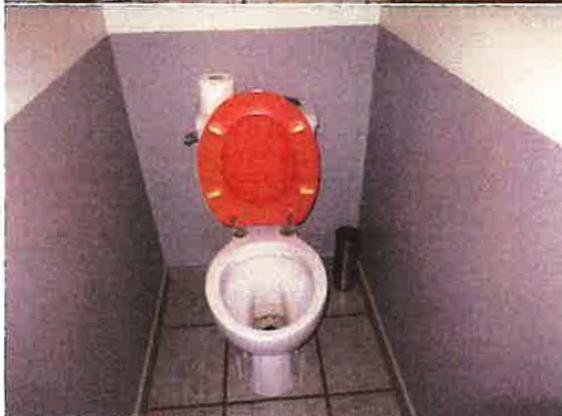
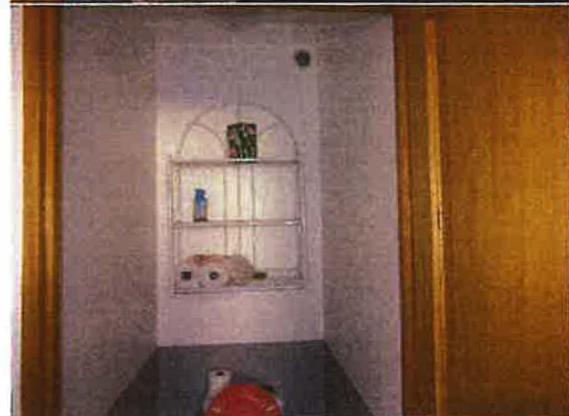
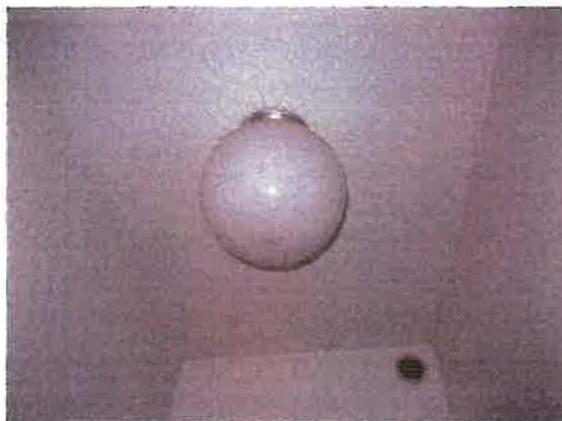
Photographies 121 à 126 :

Au sol, le carrelage est en état d'usage.

Les murs et plafond sont peints.

Il y a une cuvette monobloc avec abattant et chasse.

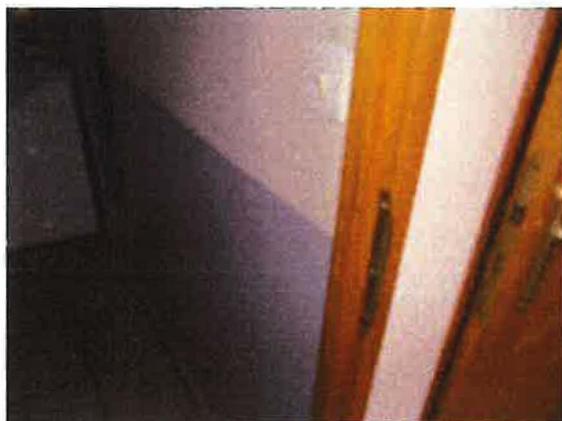
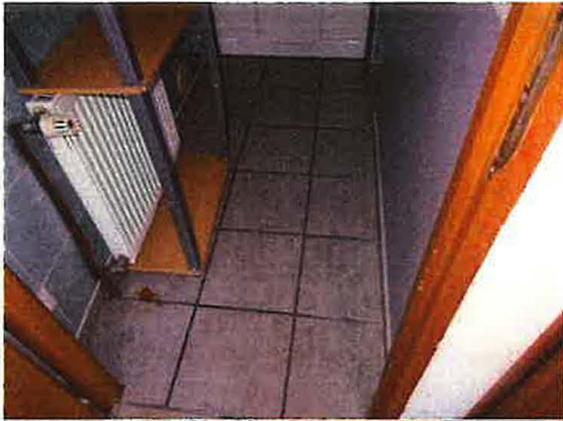
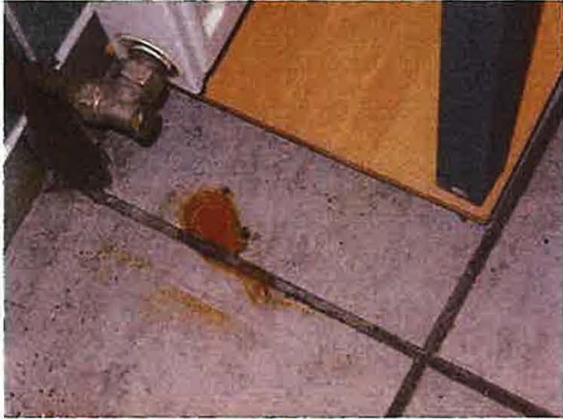
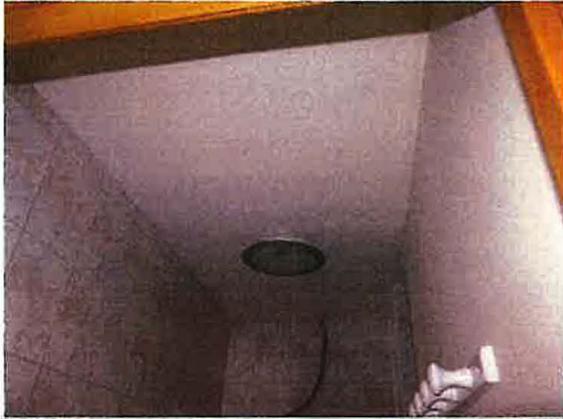
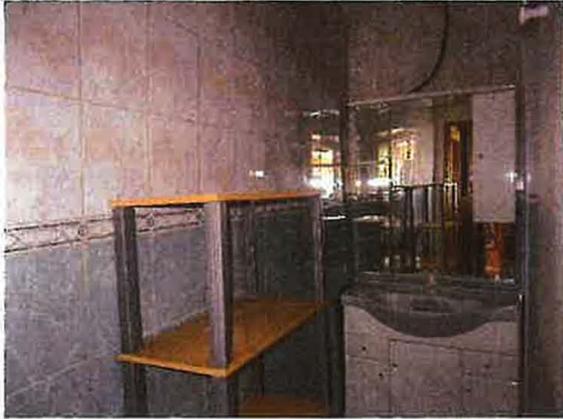
Photographies 127 à 138 :

Au sol, le carrelage est taché.

Une gaine électrique est visible sur le mur de face en entrant.

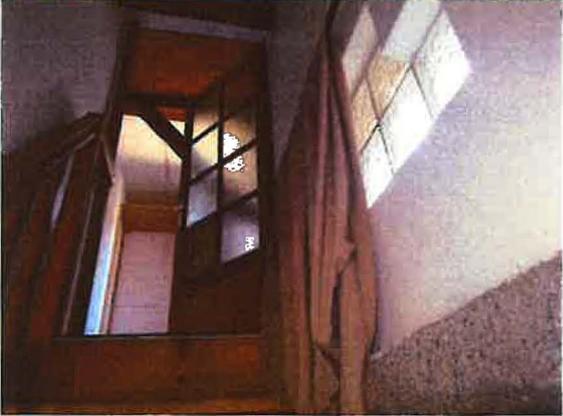
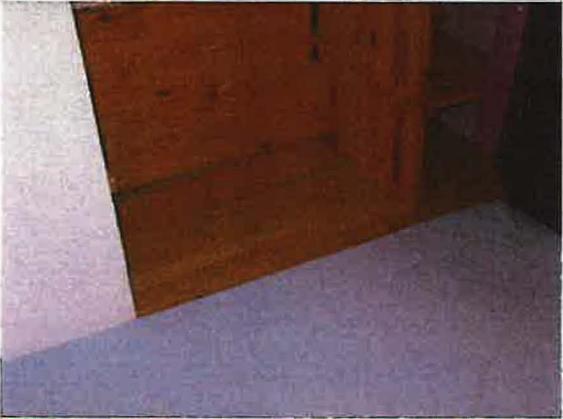
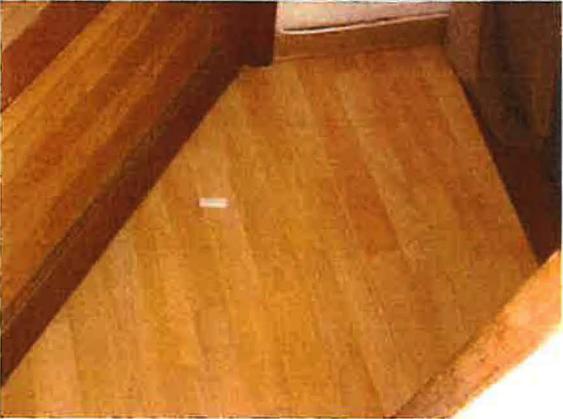
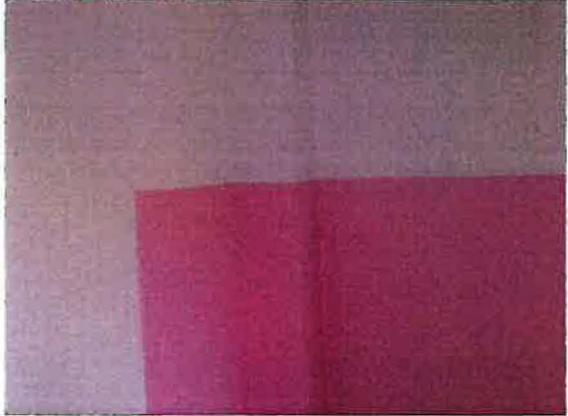
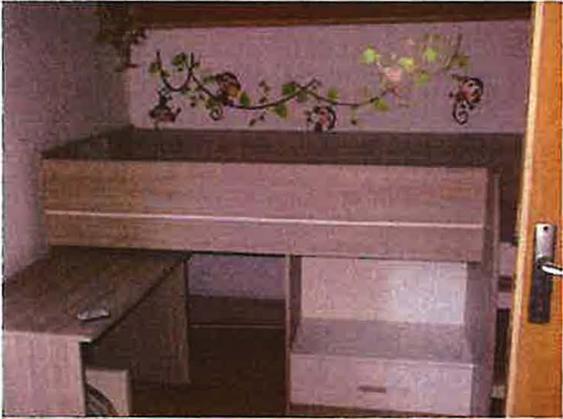
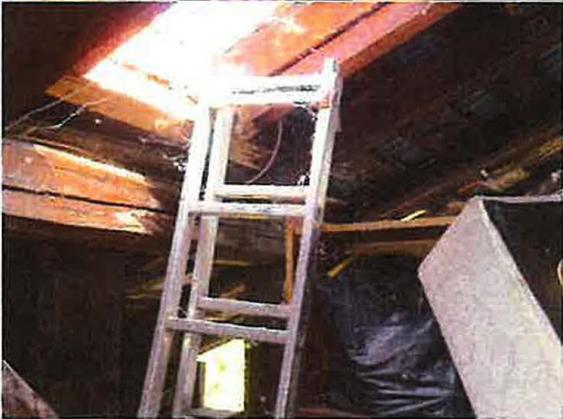
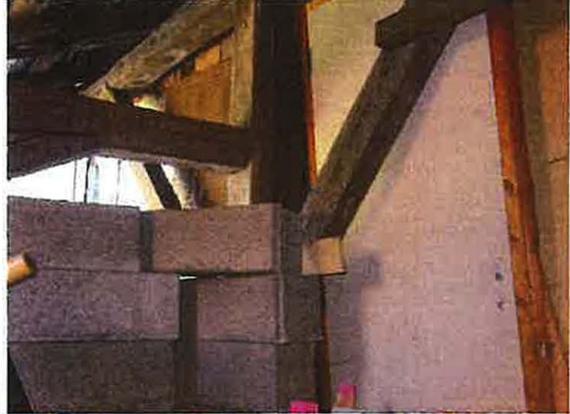
Photographies 139 à 167 :

On y accède par un escalier bois avec rambade branlante.

Il y a une chambre dont le plancher béton est en partie recouvert par du parquet.

La peinture des murs de cette chambre a des traces noires. Il y a des fissures.

Au plafond, il y a du lambris et de la peinture non uniforme.

Il y a une porte simple bois donnant sur un espace semi ouvert avec charpente et tôle qui est très encombré.
