PROCES VERBAL

DE DESCRIPTION DE BIENS A SAISIR

M'être exprès transportée, ce jour, à 09 heures 30, commune de **LA TOUR DE SALVAGNY 69890**, **69 AVENUE DE LA POTERIE**, à l'effet de procéder à la description exacte et détaillée des biens appartenant à Monsieur xxx et dont la requérante se propose de poursuivre la vente forcée en la forme légale, à défaut par les susnommés d'avoir satisfait au commandement de payer qui leur a été signifié le 27 décembre 2024.

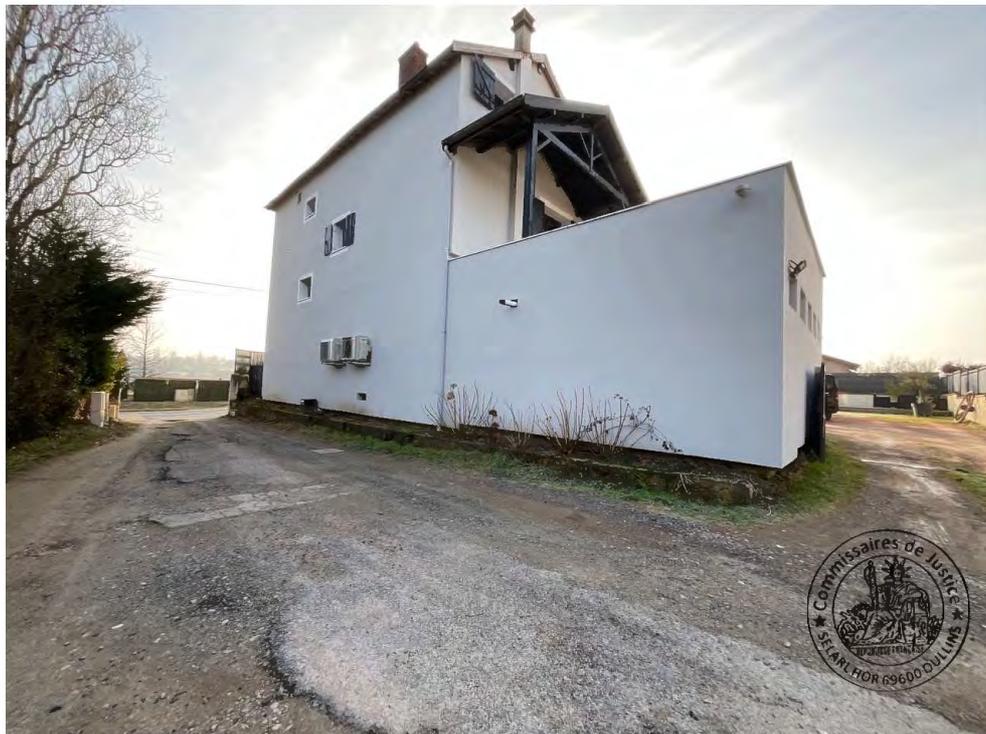
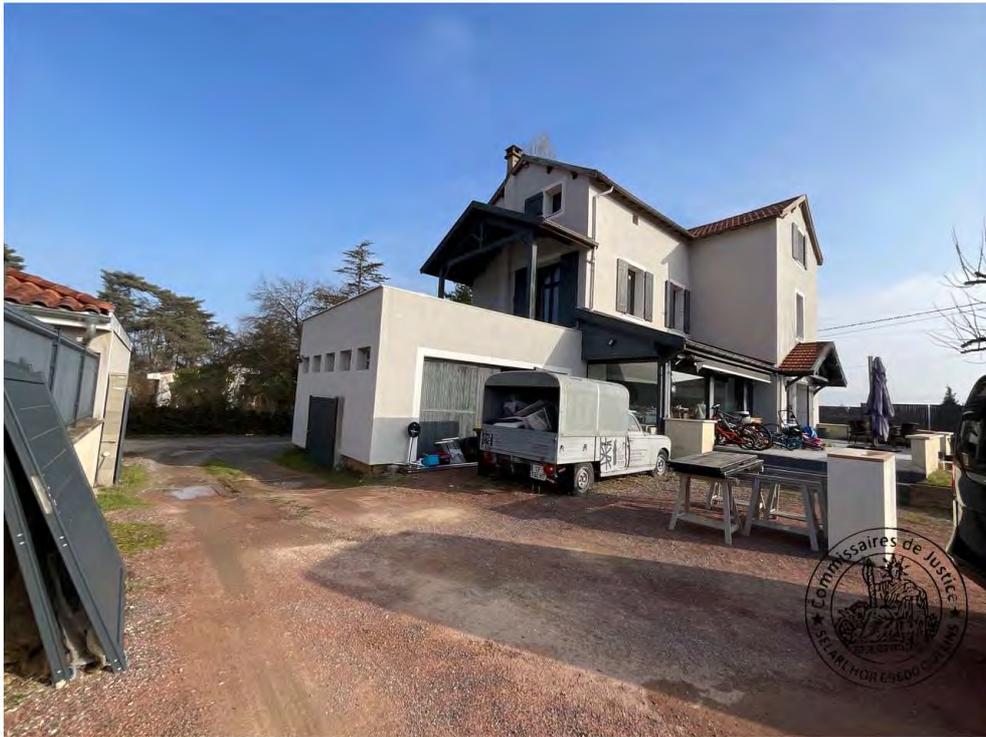
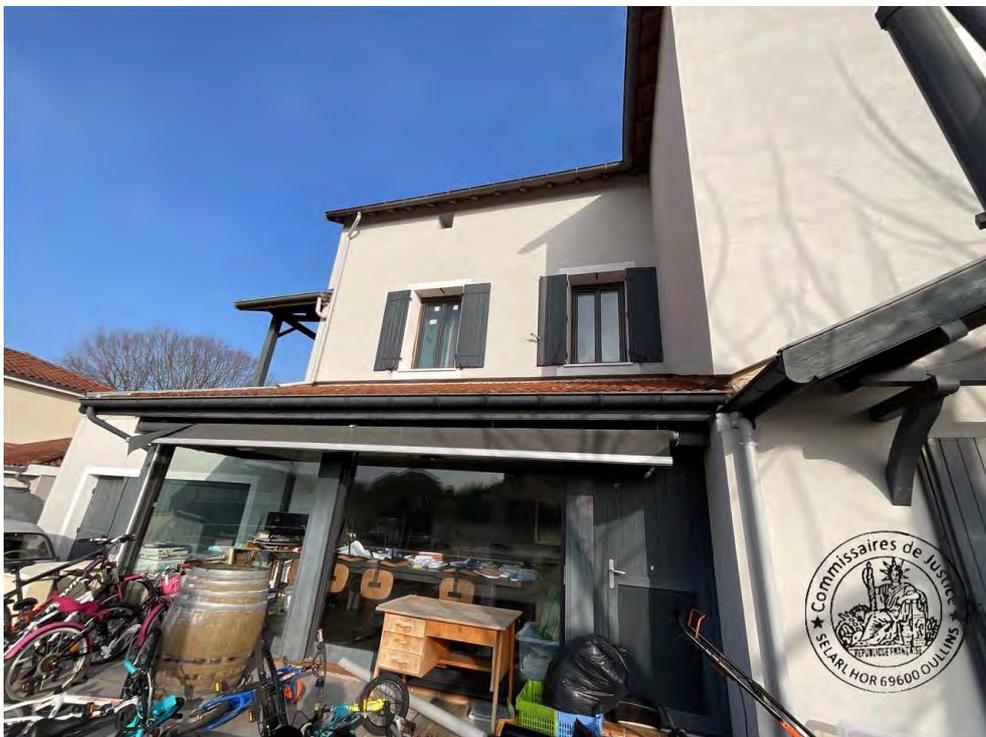
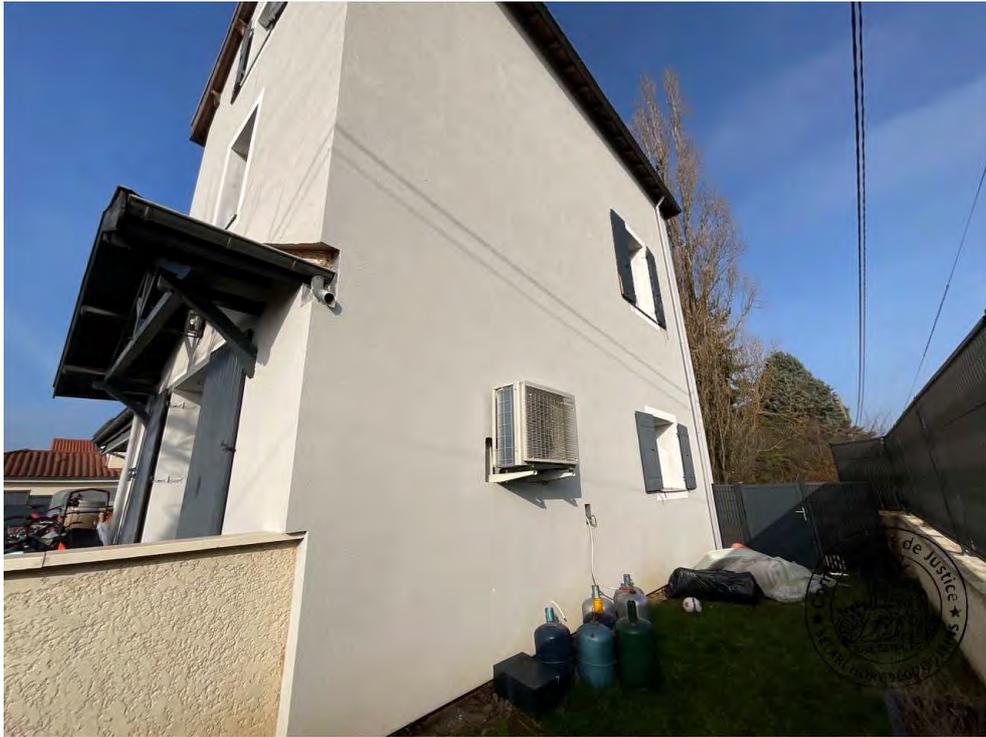
La façade est revêtue d'un enduit à l'état neuf, agrémenté de modénatures.

Les volets en bois sont revêtus de peinture en état d'usage, pour partie absente en partie basse.

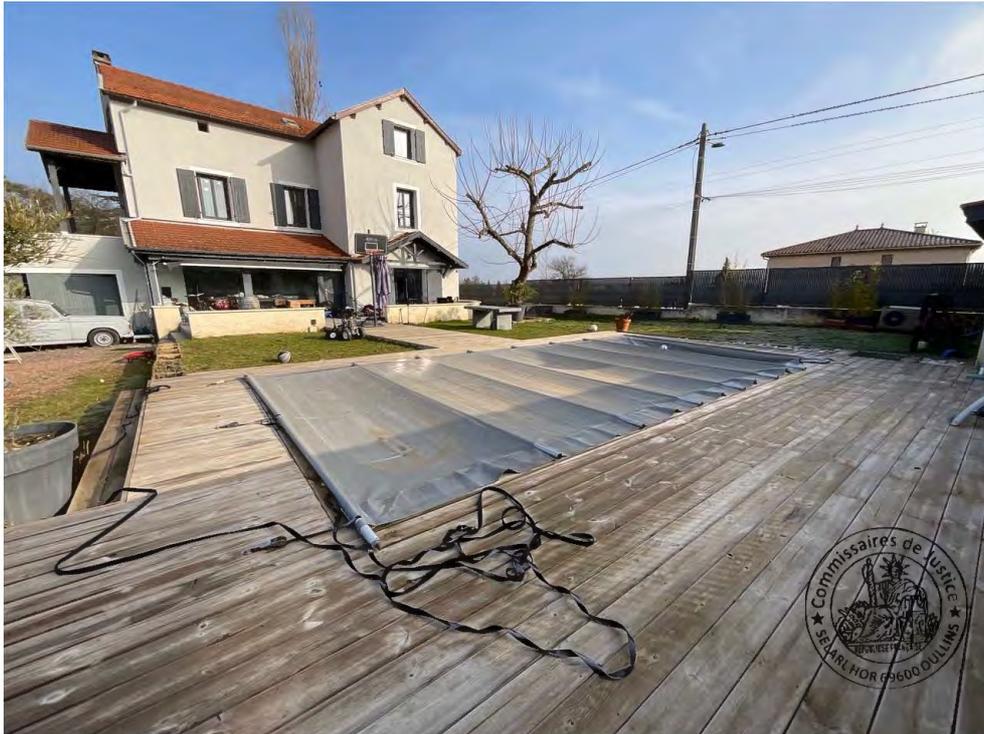
La plage en bois est en état d'usage. La piscine, qui est chauffée, est recouverte d'une bâche plastique. Elle mesure 8 mètres par 4 et est équipée d'une filtration au sable, selon les précisions de Madame x

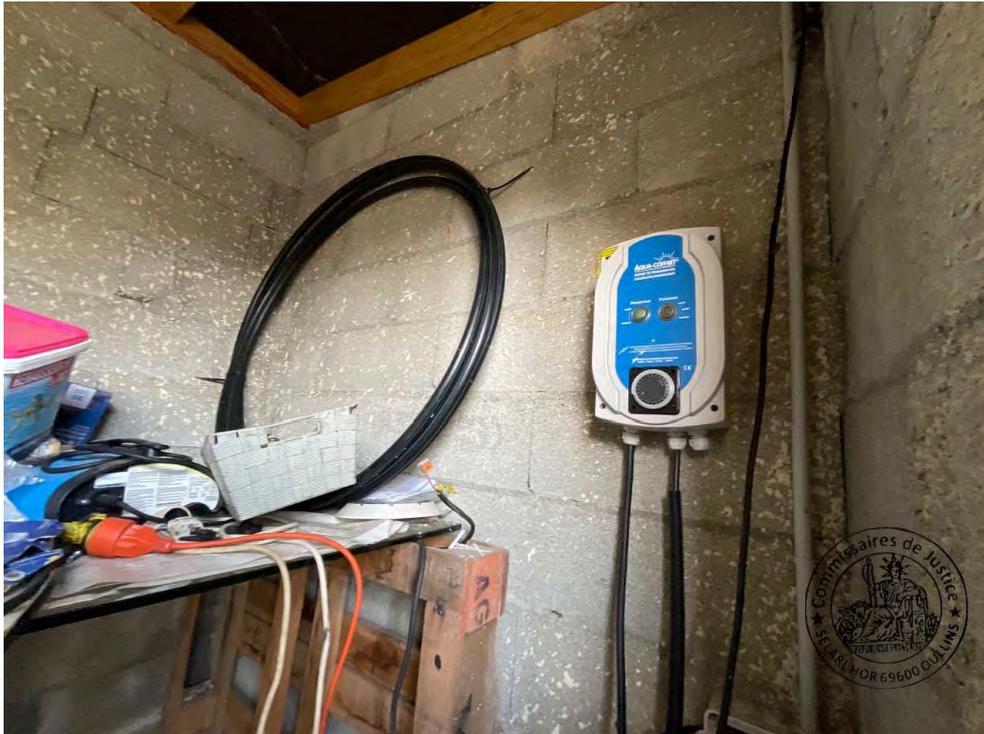
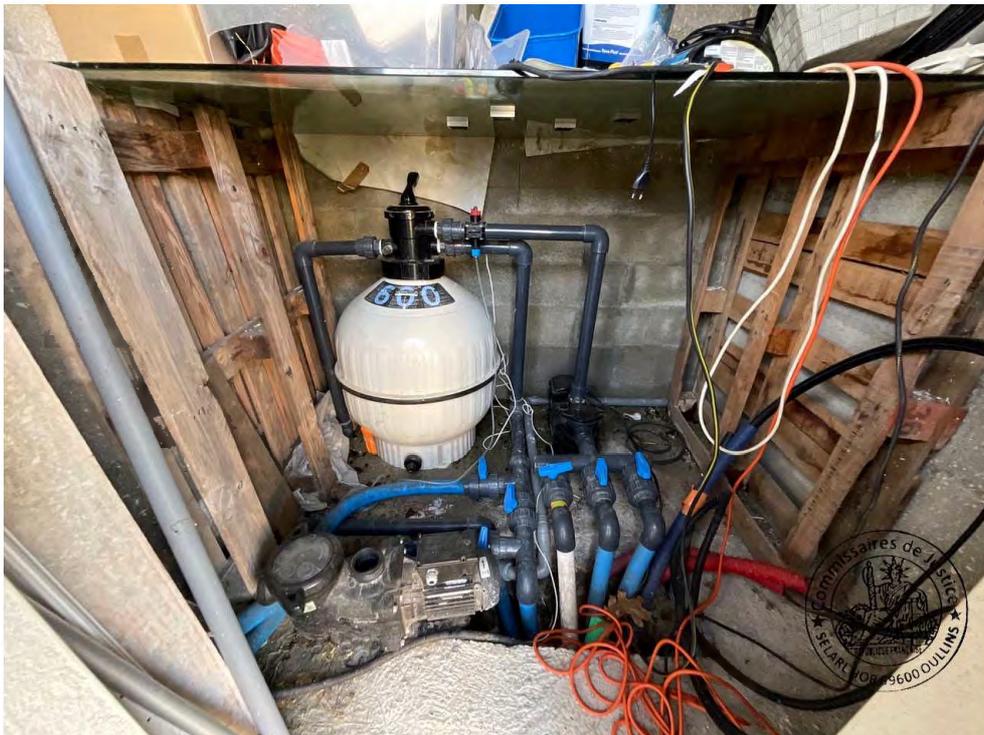
Une porte en bois coulissante donne accès à la machinerie de la piscine. Je constate que de l'eau coule en partie haute d'une cuve. Les murs sont bruts de parpaing. Le plafond est agrémenté de poutres. Présence d'un boîtier aqua-coffret de programmation.

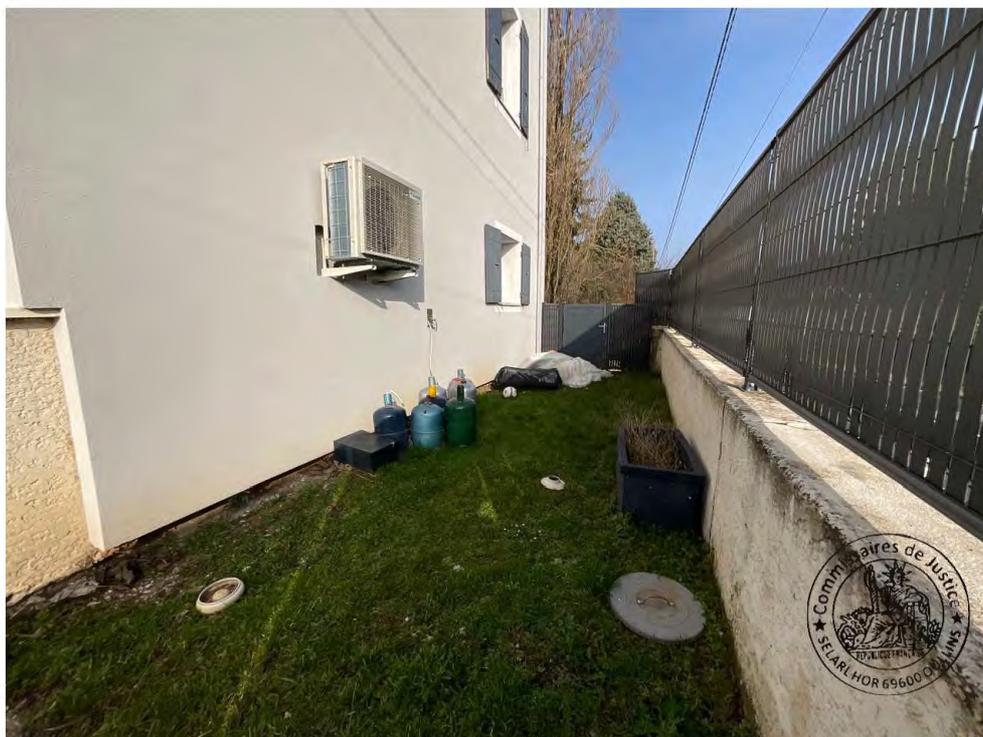
Le portillon en PVC comporte quelques taches.

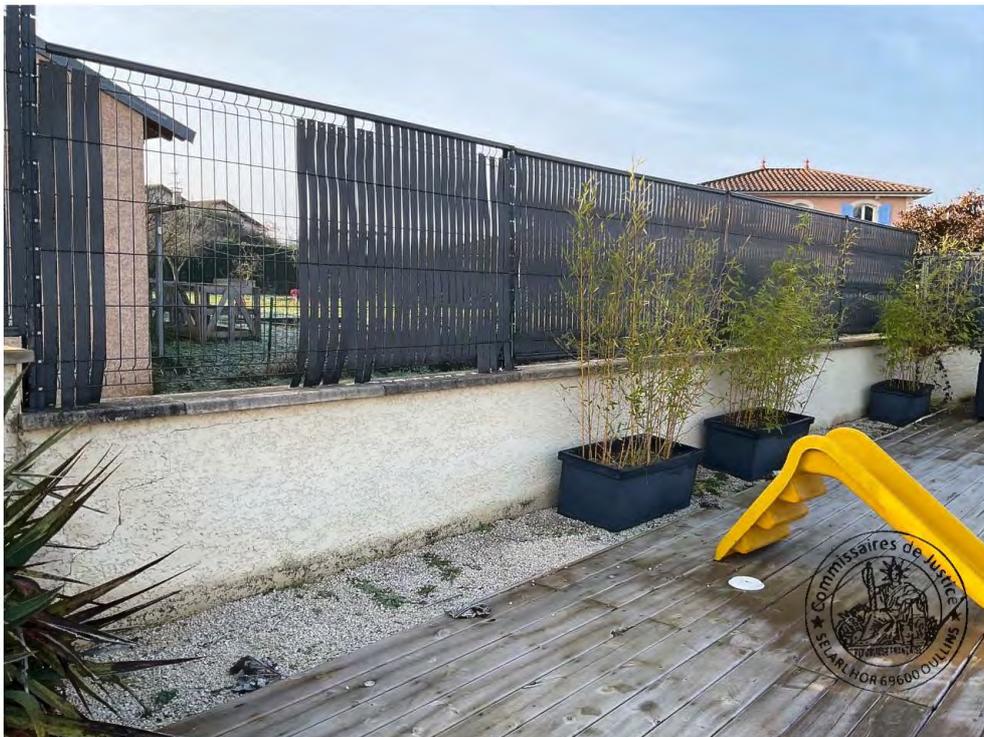
L'arrière du terrain est délimité par un muret, revêtu d'un enduit en état, surmonté d'une clôture en lamelles PVC dont certaines lamelles sont absentes.

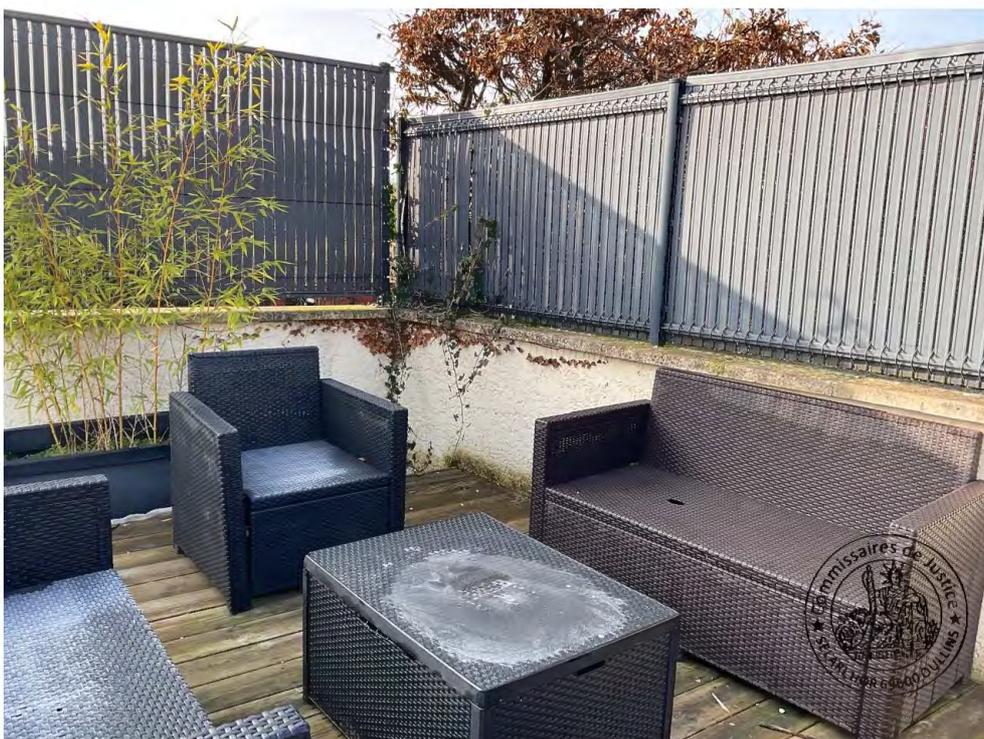
Le muret, perpendiculaire à celui décrit ci-dessus, est surmonté d'une clôture à lamelles en PVC est revêtu d'un enduit en état. Sa couverture béton comporte de la mousse végétale.

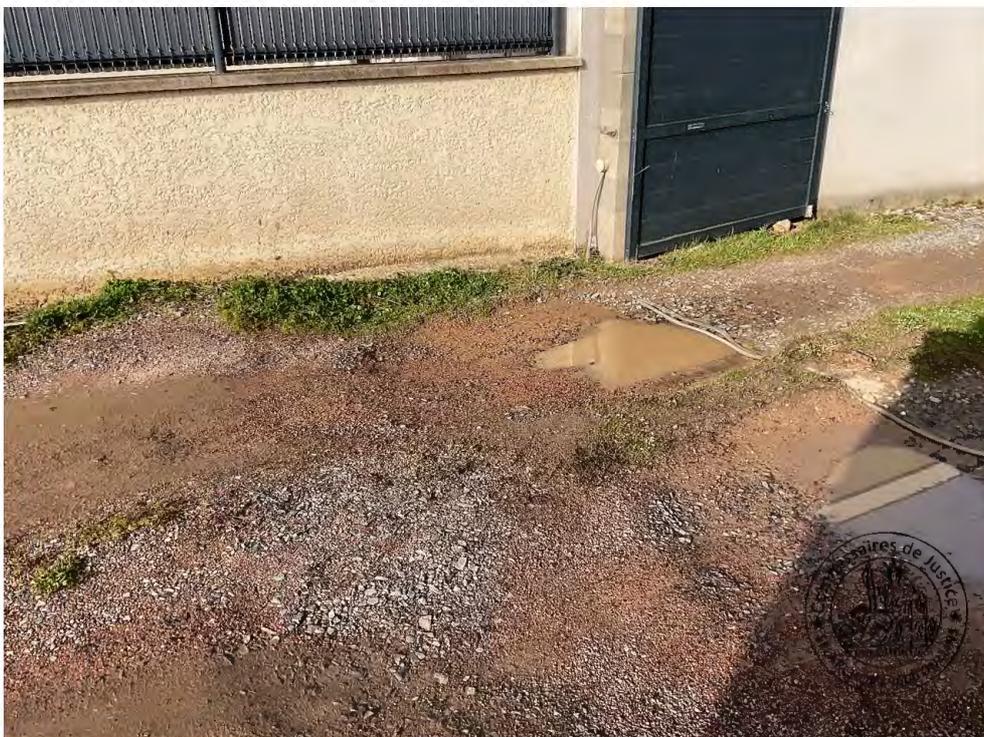
Des ornières sont visibles devant le portail. Présence de flaques d'eau.

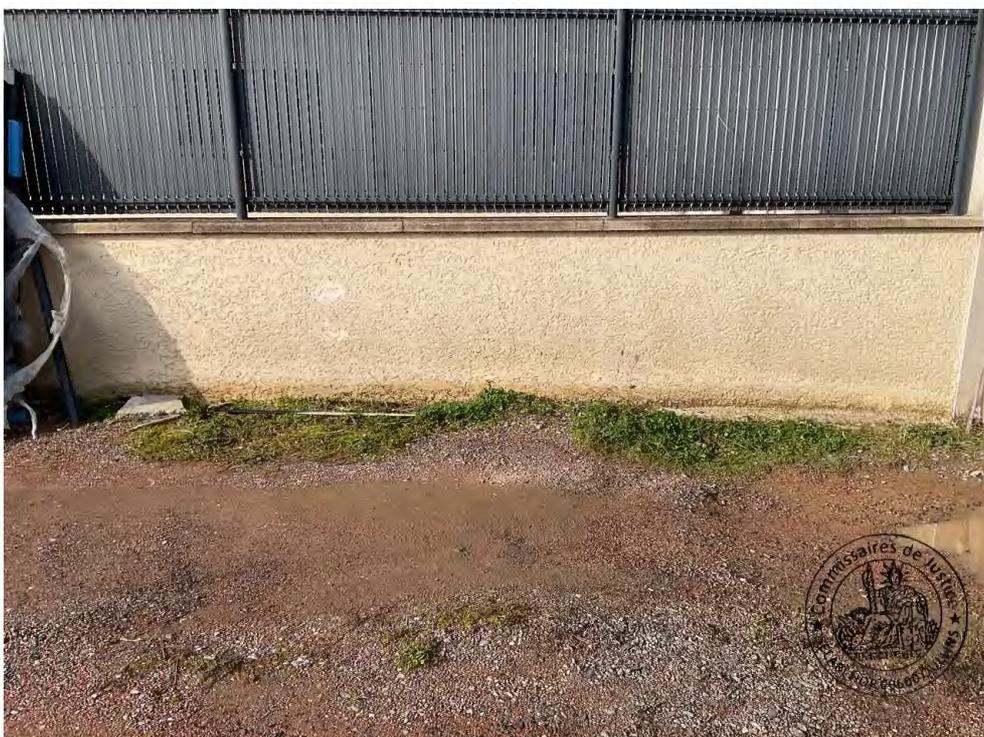
Deux reprises sont visibles sur le muret avant le portail.

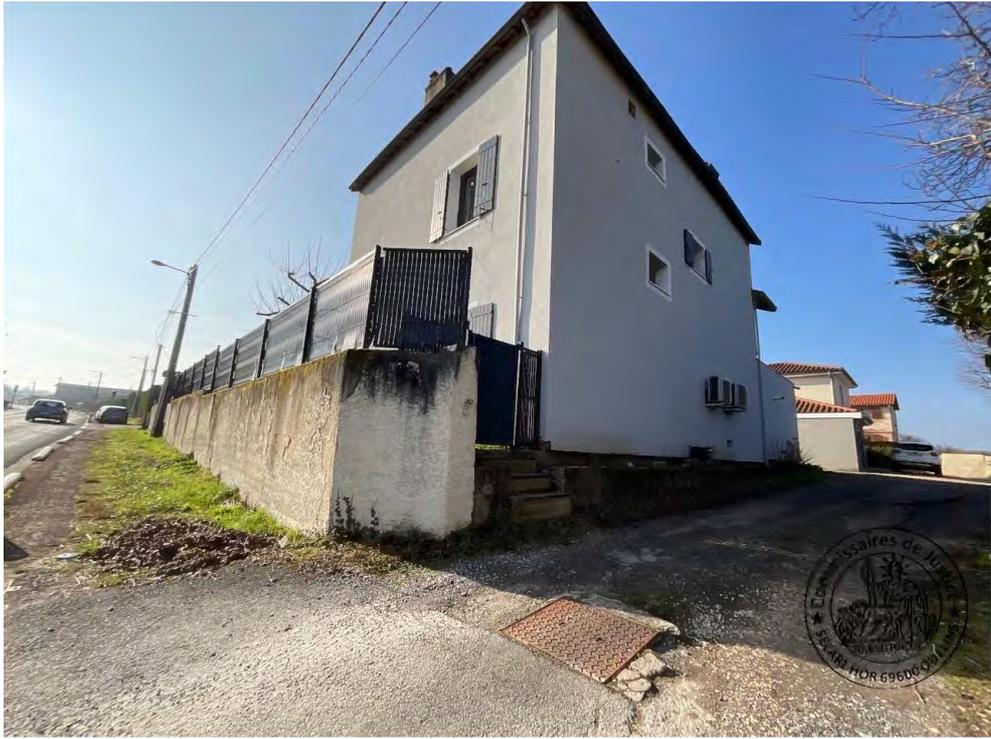
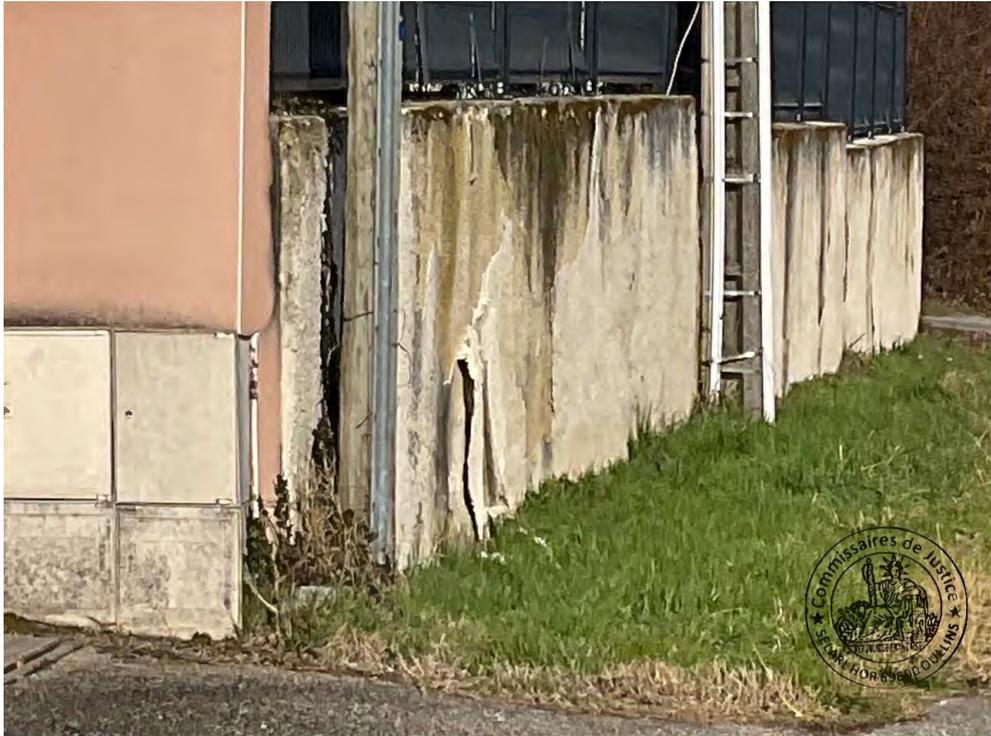
La face extérieure du mur délimitant le terrain de la voirie est revêtue d'un enduit pour partie épaufrée comportant de la mousse végétale photo.

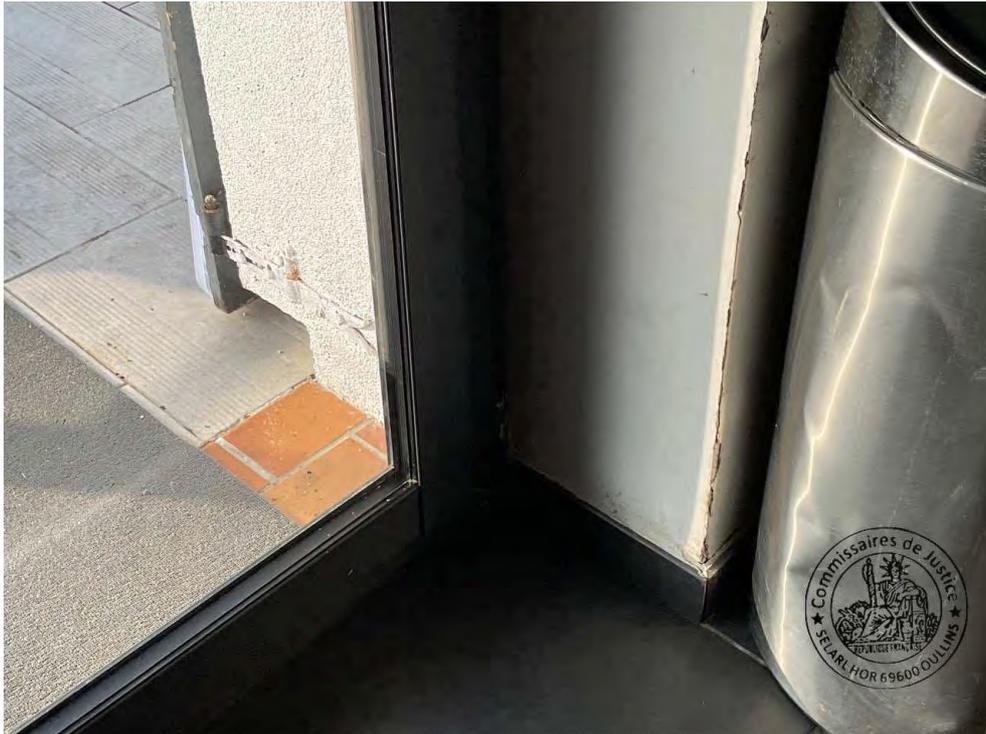
L'arête du mur, à droite de la porte-fenêtre, est épauffrée.

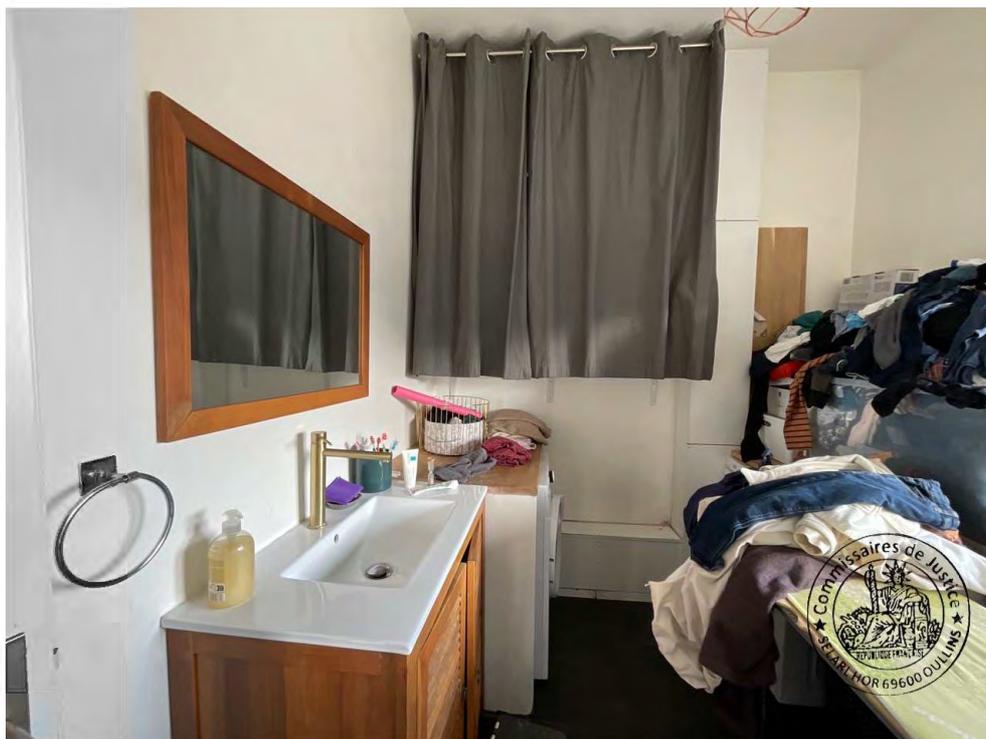
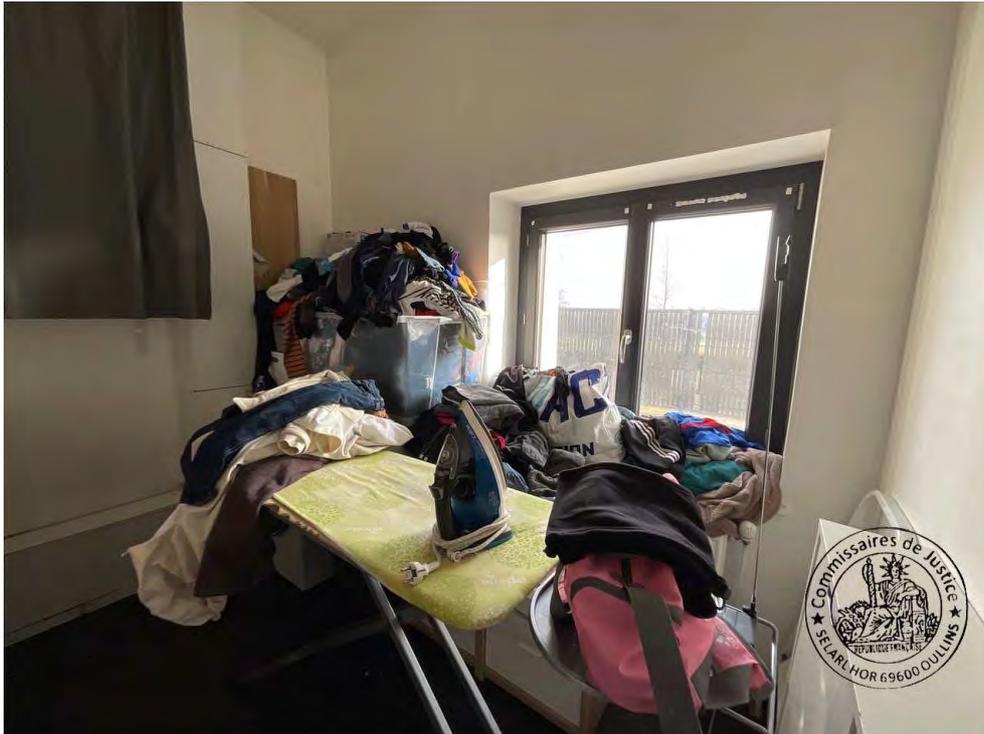
Les deux montants de la porte sont revêtus de peinture comportant des écailles. `

La porte à un battant est revêtue de peinture comportant des tâches sur ses deux faces.

Les murs sont revêtus de peinture comportant des écailles et des tâches, des trous de cheville rebouchés.

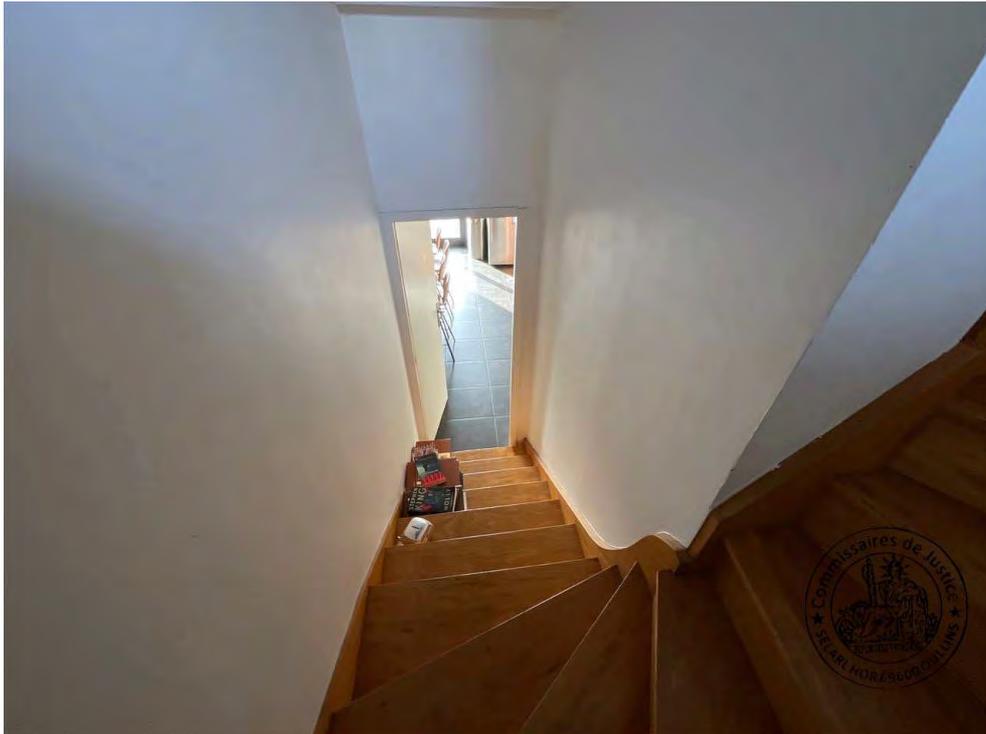
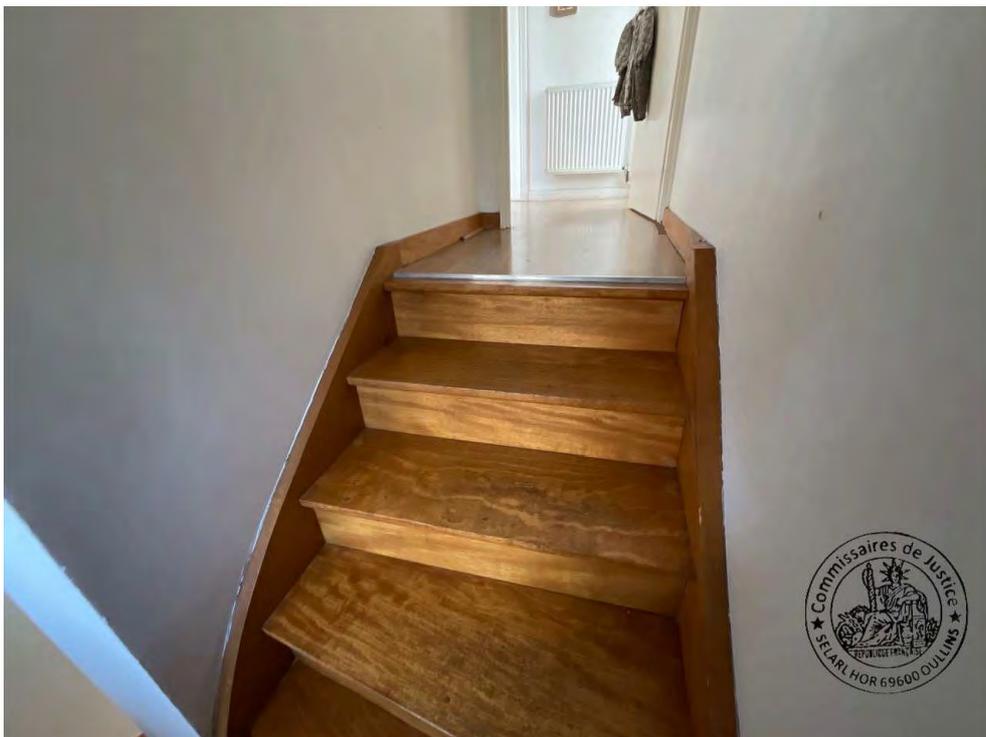
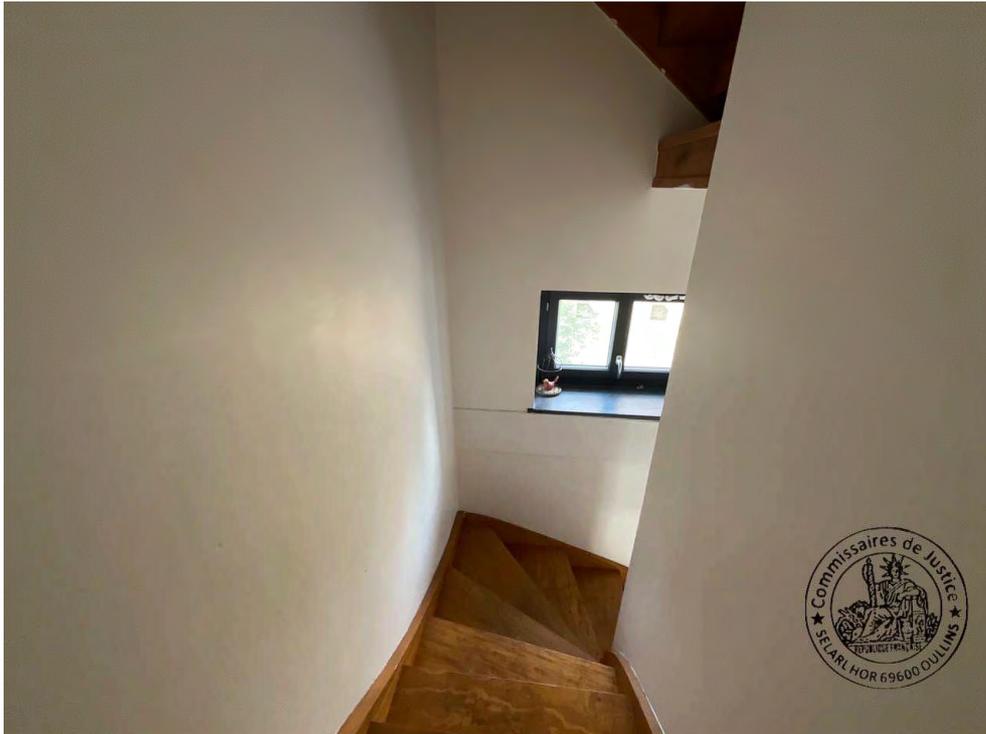
Escalier :

Les marches et les contre-marches en bois comportent des rayures et des traces noires.

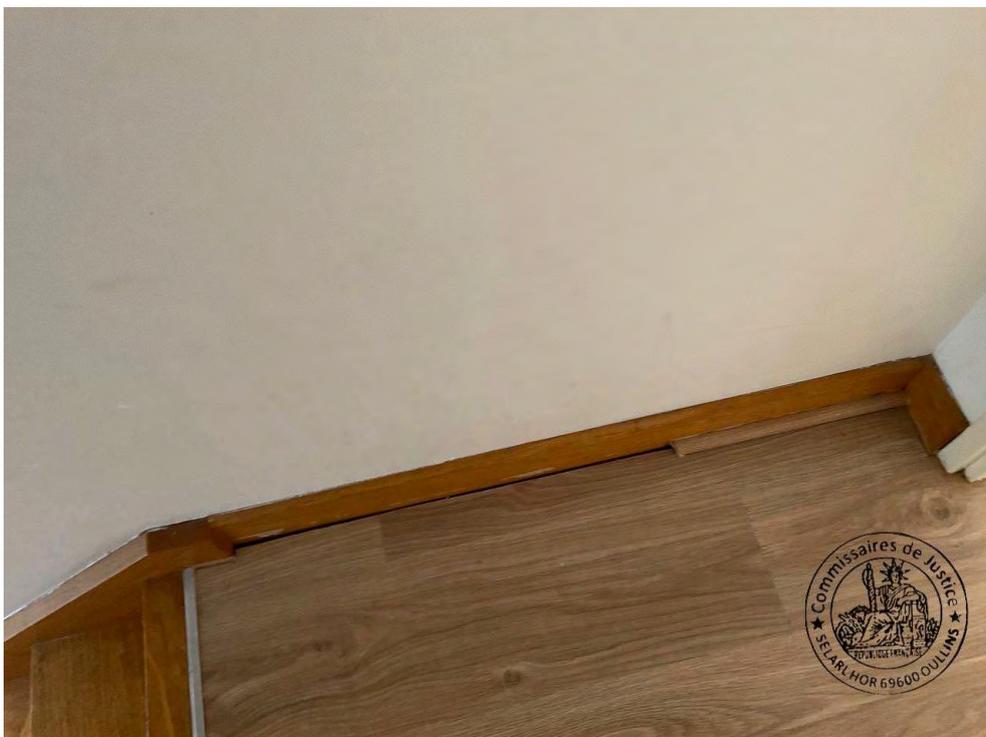
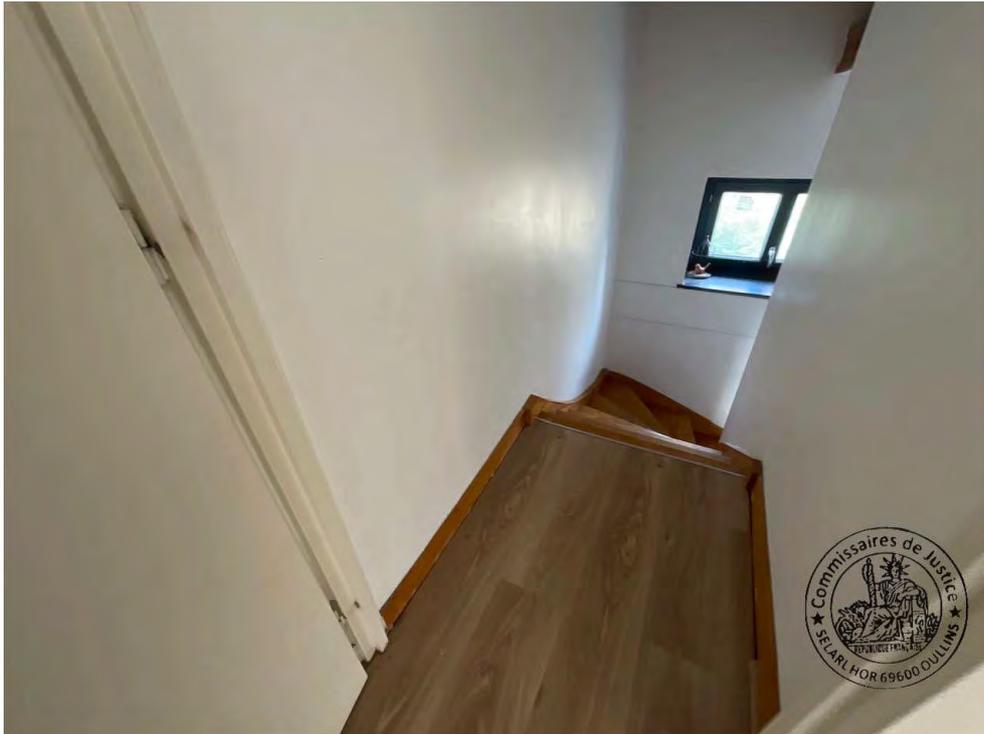
Je relève une absence de baguette au bas du mur latéral gauche.

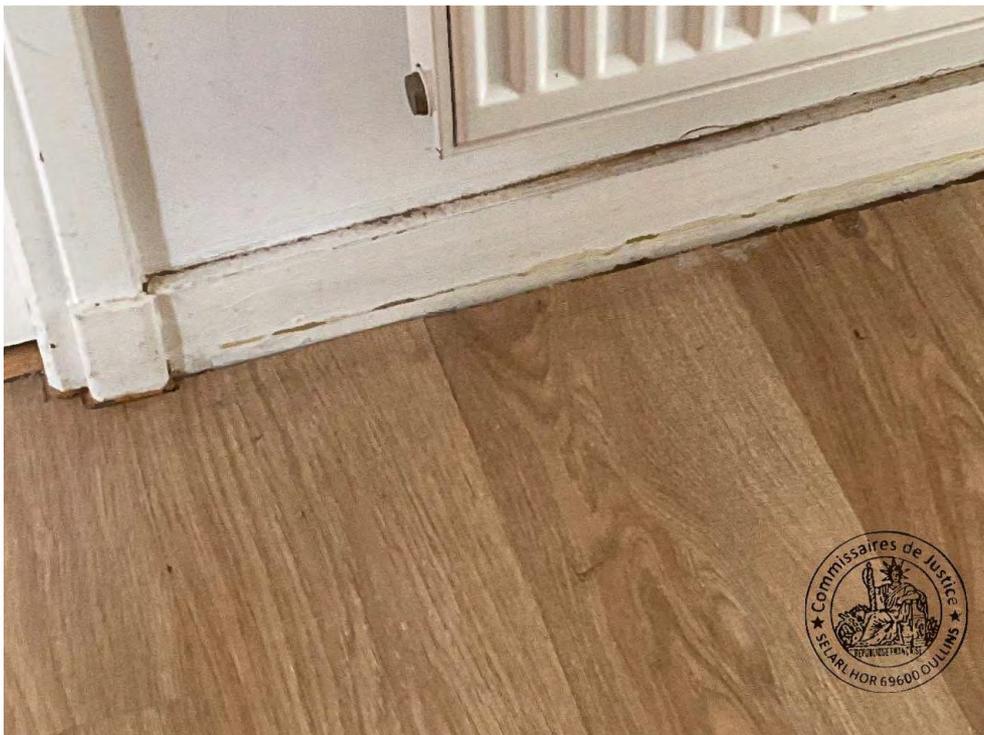
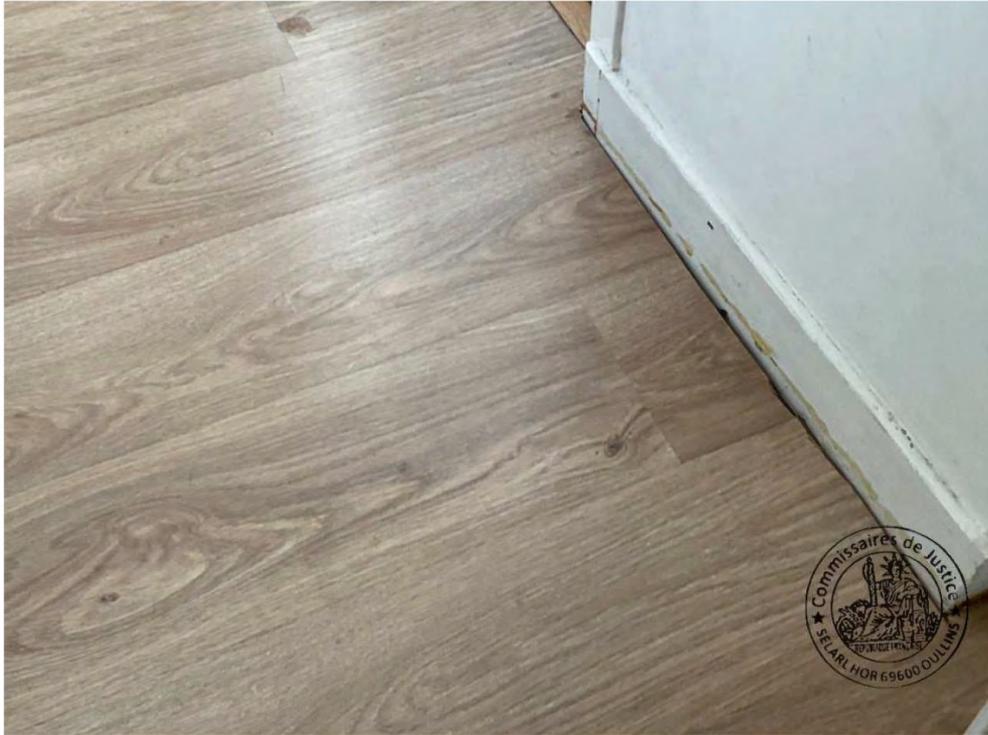
Je relève une absence de baguette au bas du mur en face de l'escalier et à droite de celui-ci.

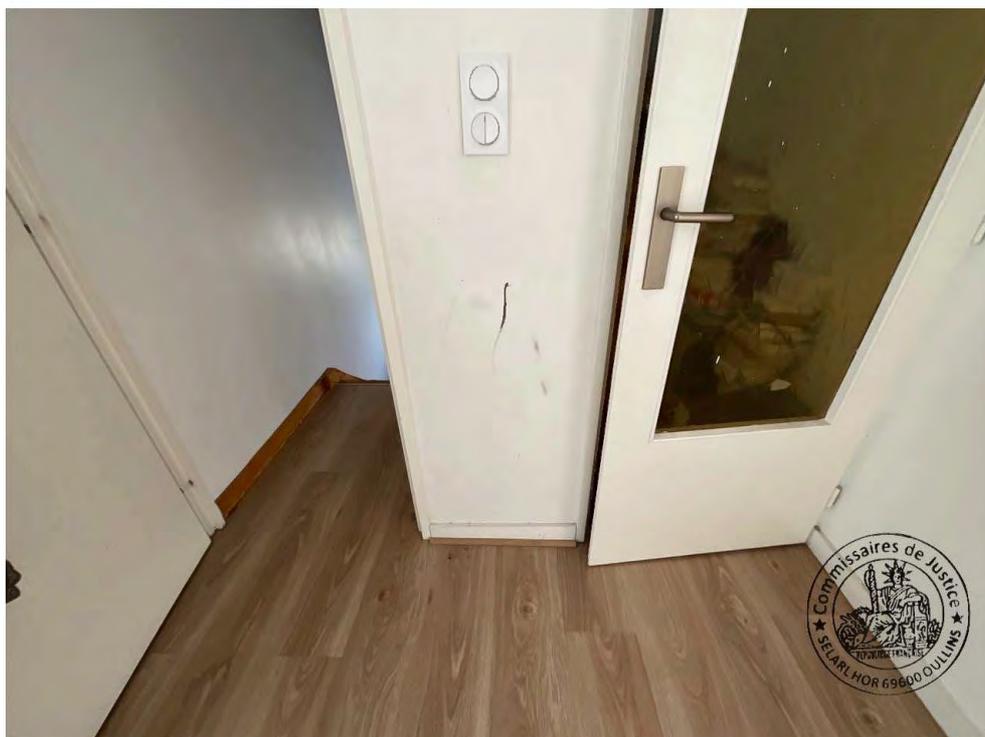
Le pan de mur entre ces deux portes est taché.

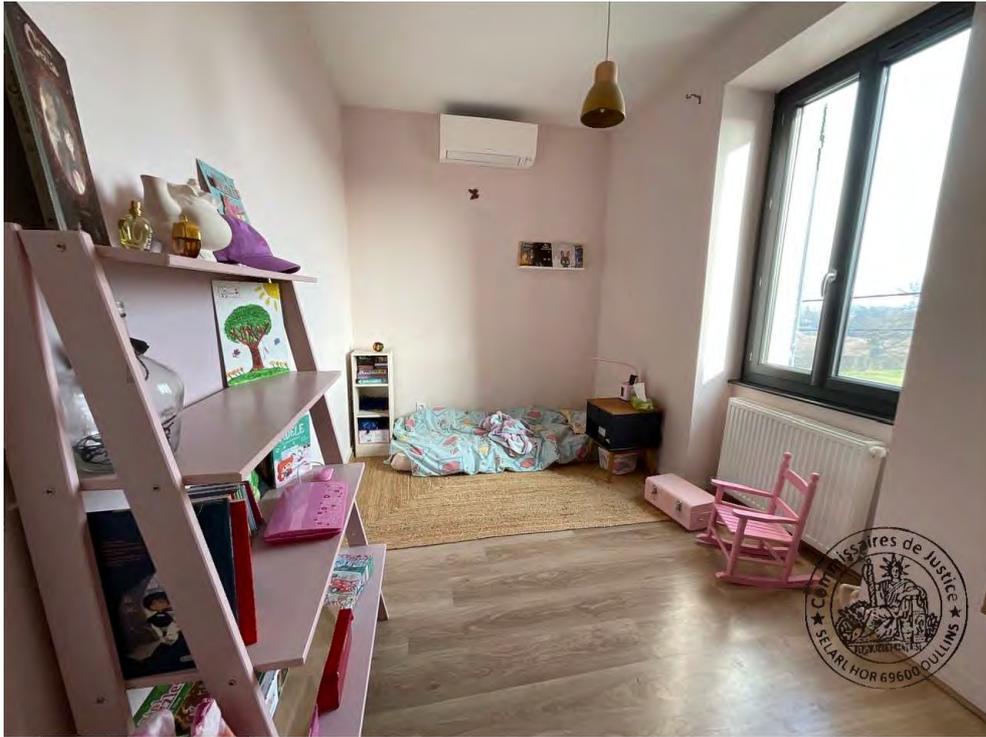
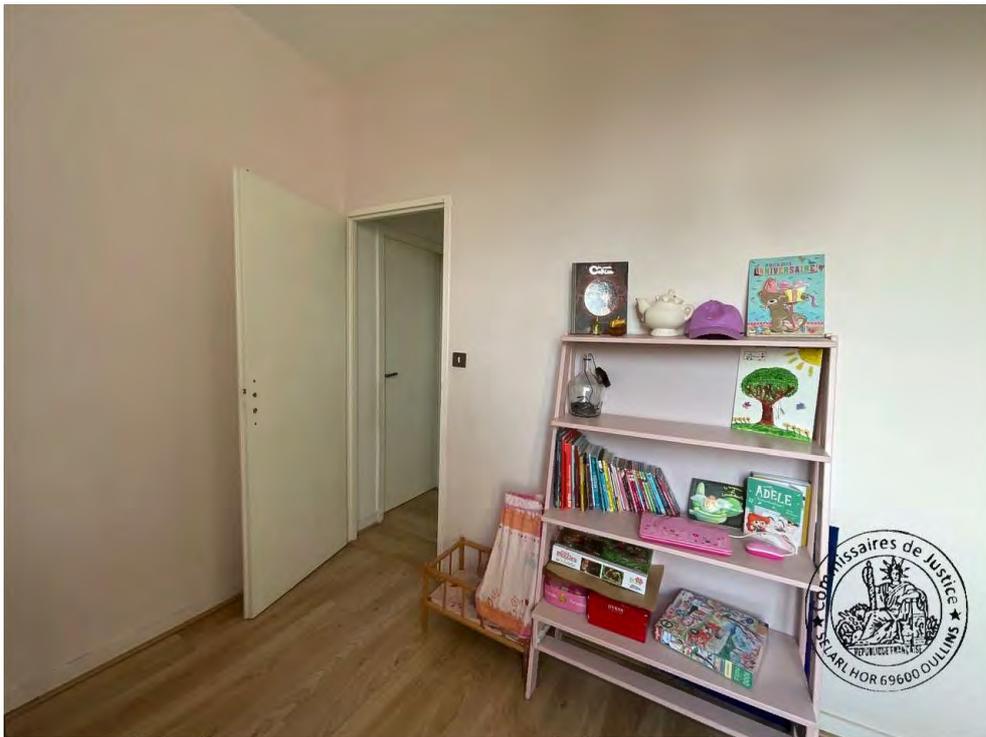
Chambre à gauche de l'escalier :

La porte à un battant est revêtue de peinture, comportant de nombreuses écailles et traces noires sur la face intérieure. Elle est dépourvue de poignée.

Les murs sont revêtus de peinture crayonnée, tachée et comportant des traces noires.

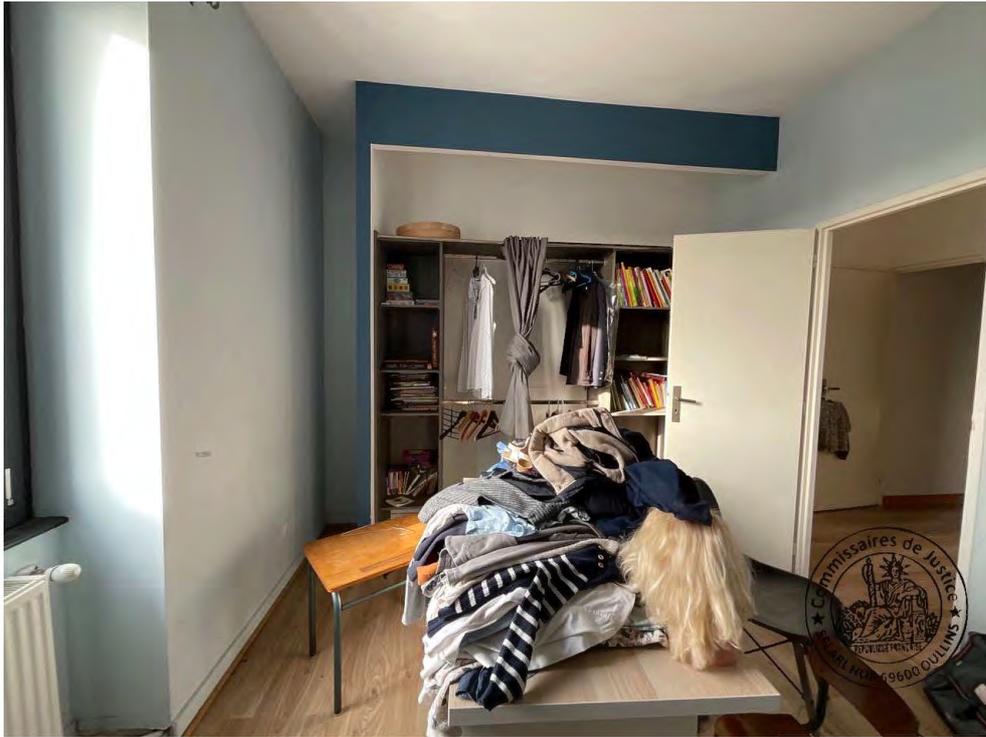
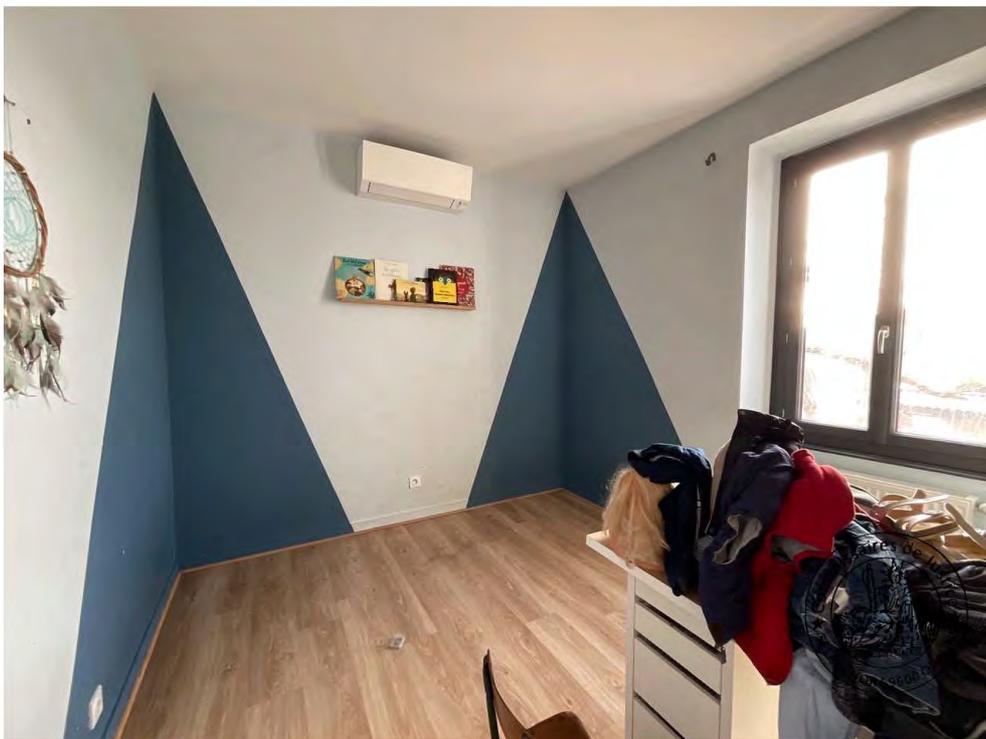
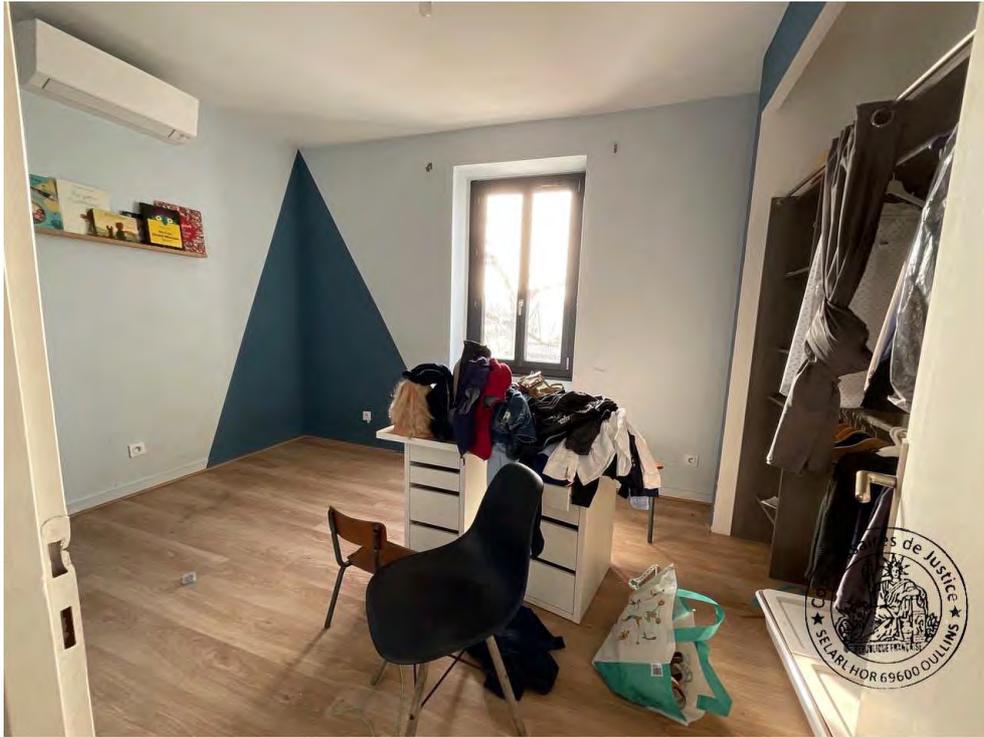
Chambre 2 :

Les plinthes sont revêtues de peinture bicolore en état d'usage. Je relève l'absence de plinthes à droite du radiateur.

Les murs sont revêtus de peinture comportant des traces, des coups de crayon, des tâches. Présence d'une fissure verticale à gauche de la fenêtre.
