PROCES VERBAL

DE DESCRIPTION DE BIENS A SAISIR

M'être exprès transportée, ce jour, à 09 heures 30, commune de **LA TOUR DE SALVAGNY 69890**, **69 AVENUE DE LA POTERIE**, à l'effet de procéder à la description exacte et détaillée des biens appartenant à Monsieur xxx et dont la requérante se propose de poursuivre la vente forcée en la forme légale, à défaut par les susnommés d'avoir satisfait au commandement de payer qui leur a été signifié le 27 décembre 2024.

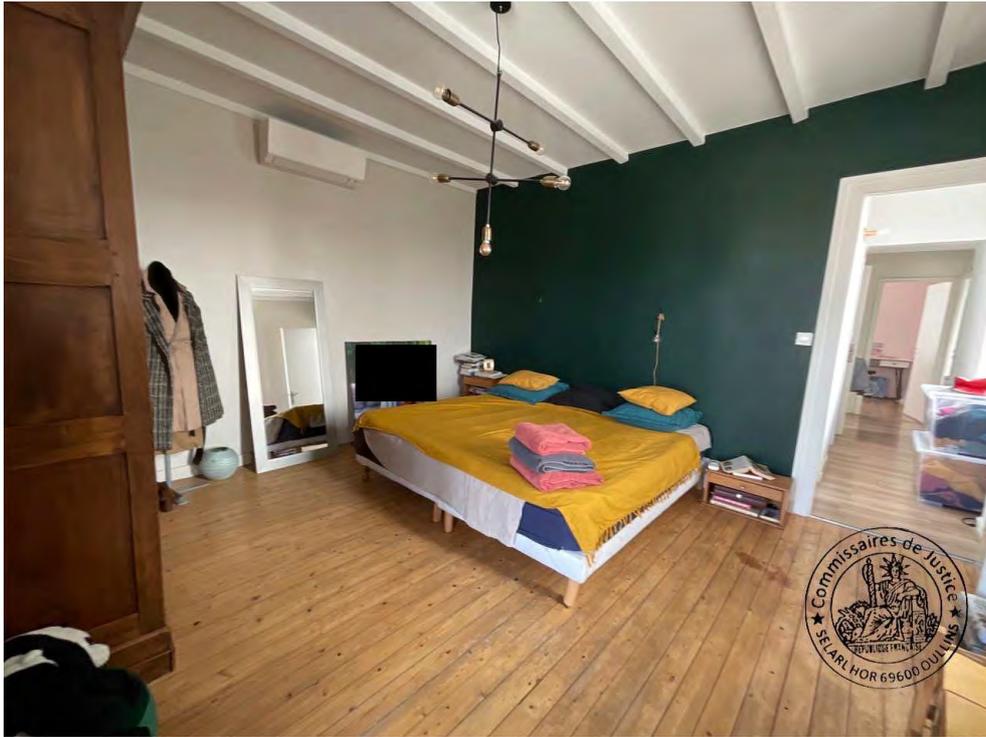
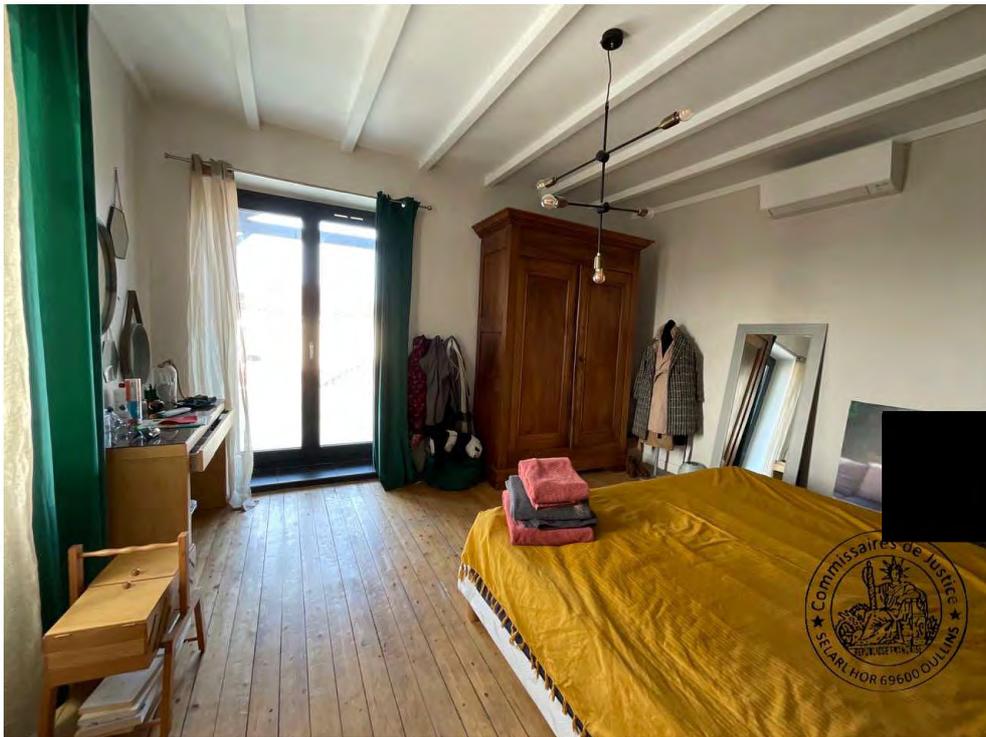
Chambre 3 :

La porte à un battant est revêtue de peinture comportant des traces noires et des taches sur ses deux faces.

La pièce est éclairée par une fenêtre à deux battants en PVC côté piscine et une porte-fenêtre à deux battants donnant sur un toit plat recouvert d'un matériau comportant des traces noires.

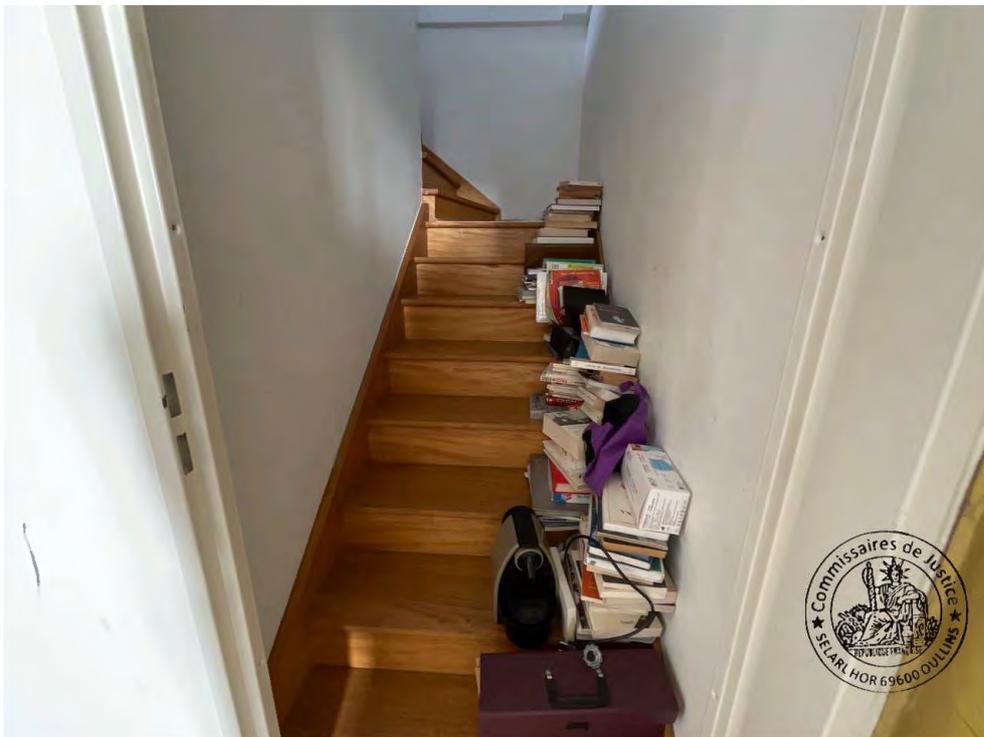
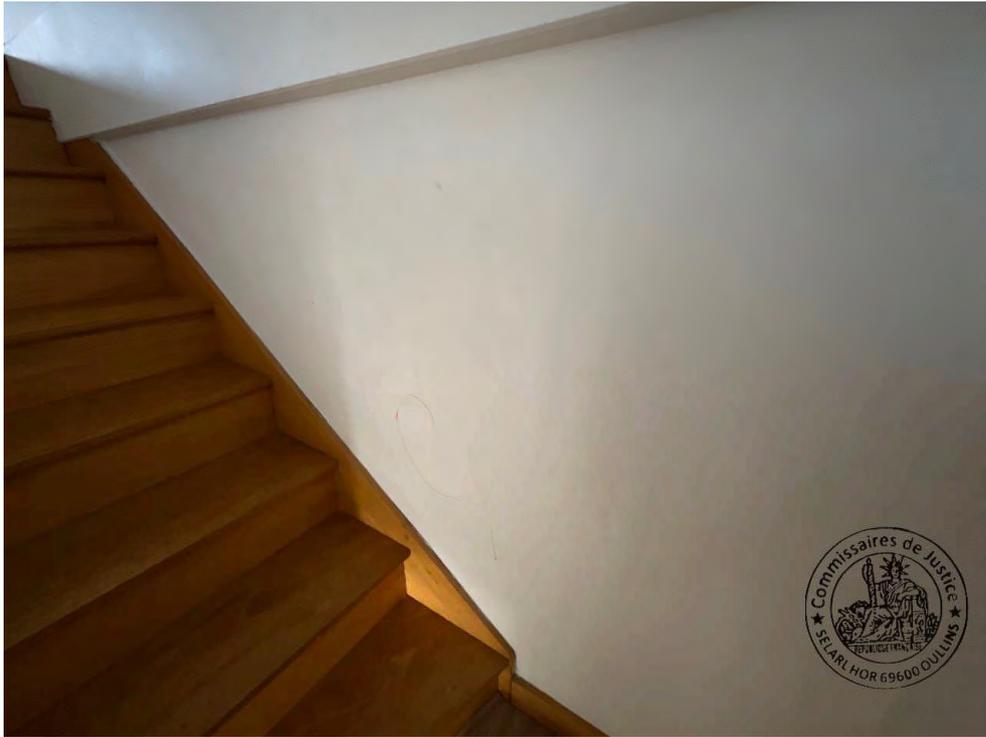
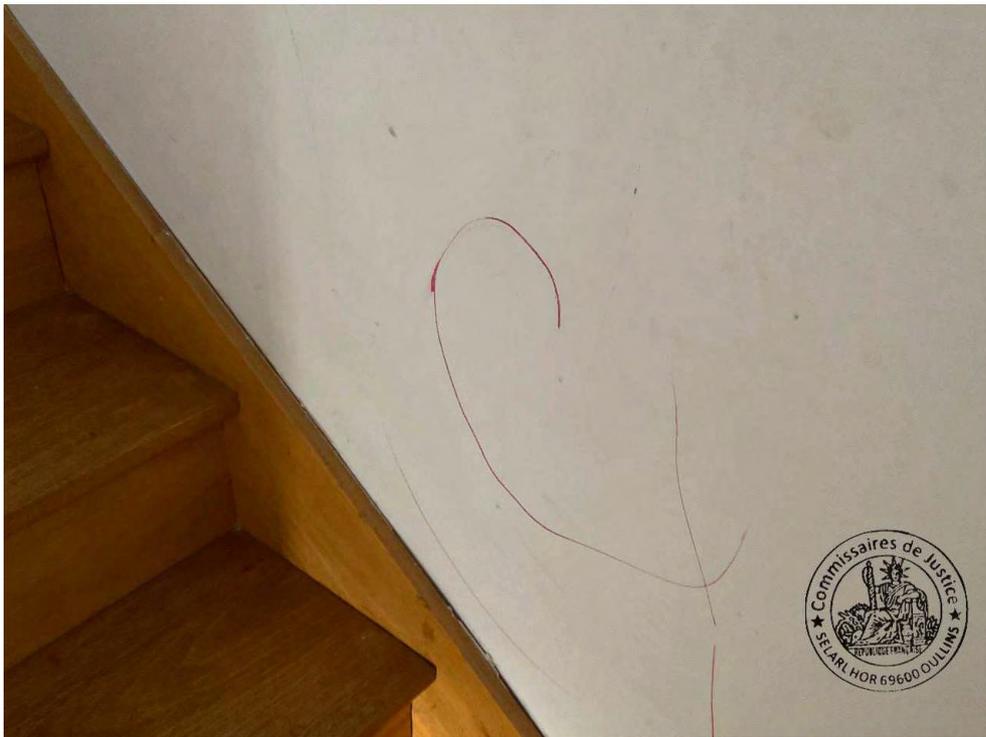
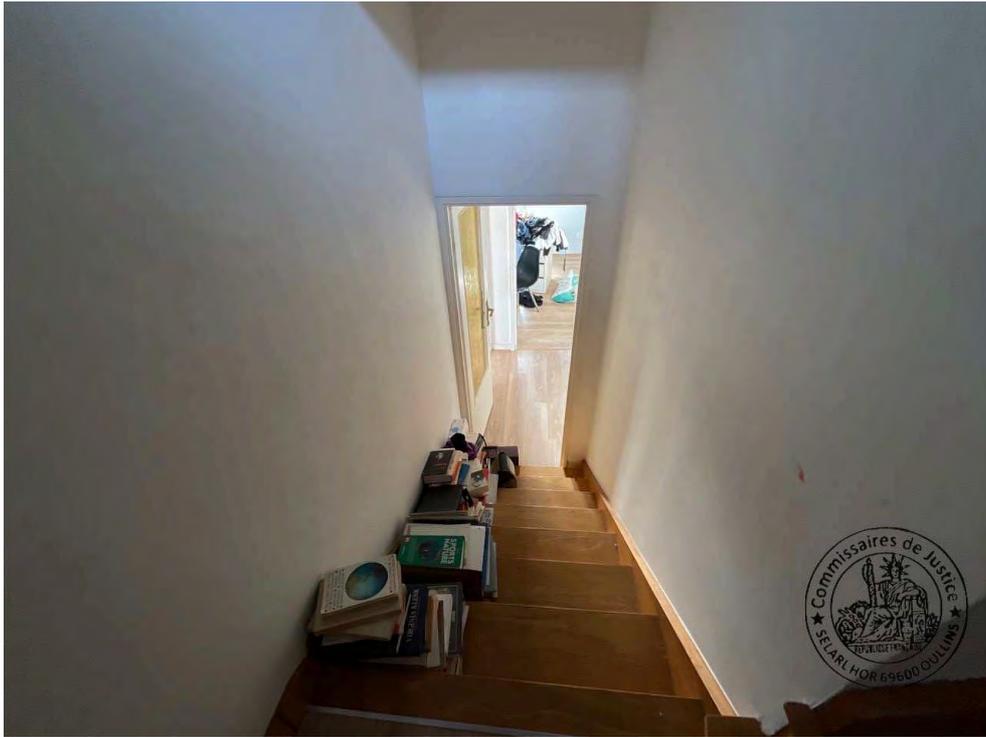
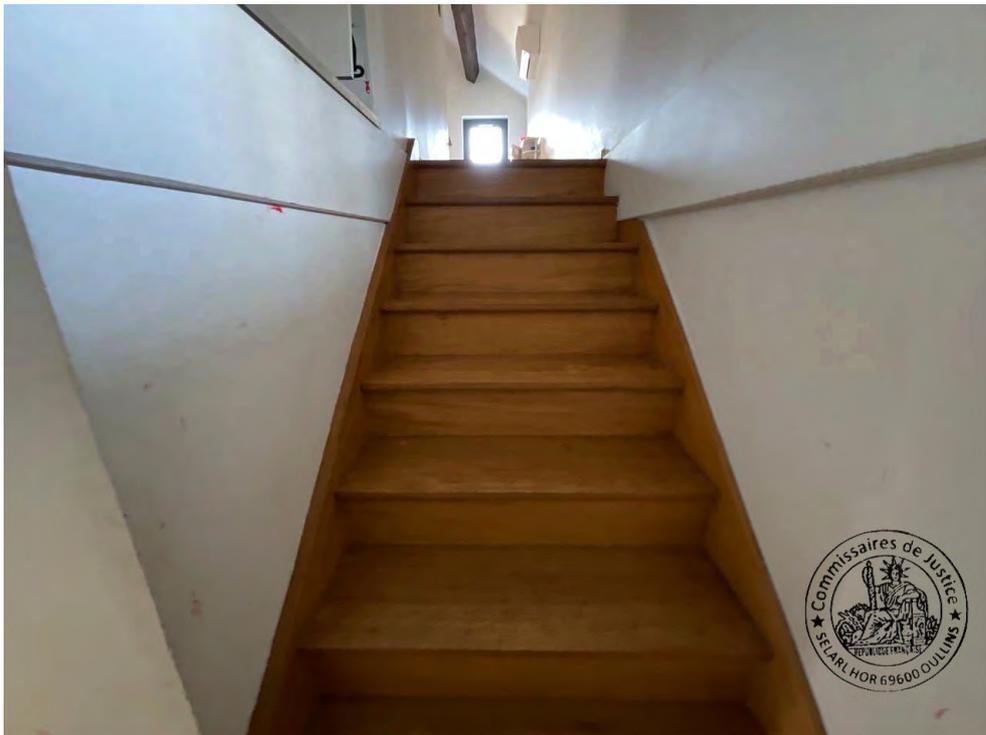
Escalier 2 :

Les murs sont revêtus de peinture blanche en état d'usage. Des traces noires sont visibles sur le mur latéral gauche. Des écailles, des coups de crayon et des traces noires sont présentes sur le mur opposé.

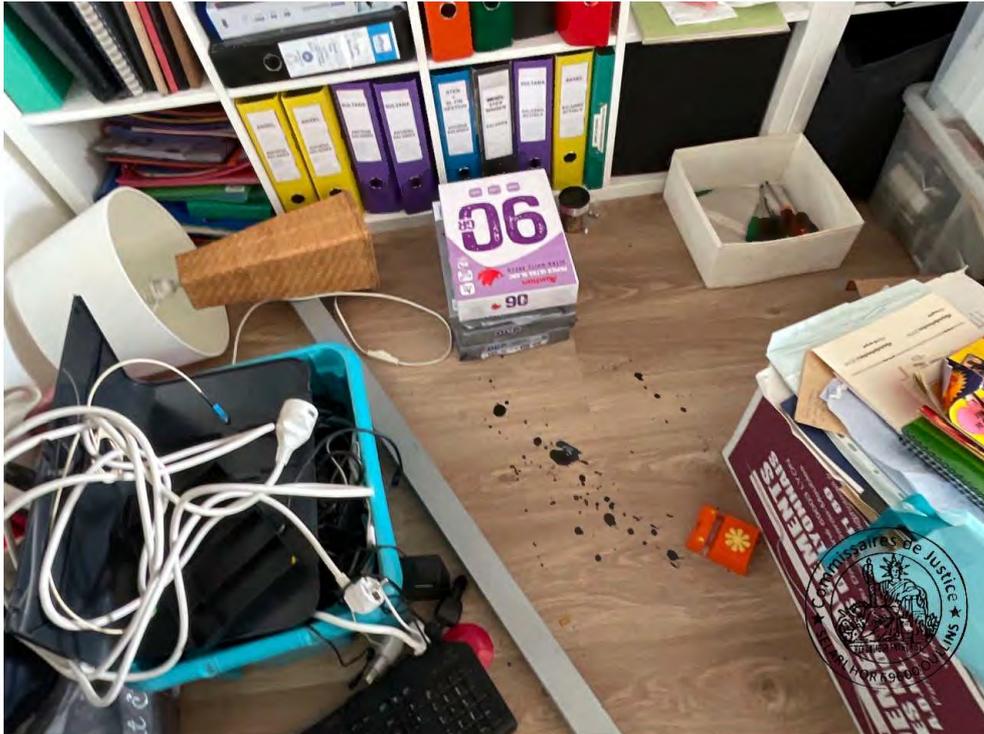
Le sol est recouvert d'un parquet flottant, comportant de nombreux poinçonnements en me dirigeant vers la fenêtre et des tâches près des étagères, devant le mur, en face de la porte.

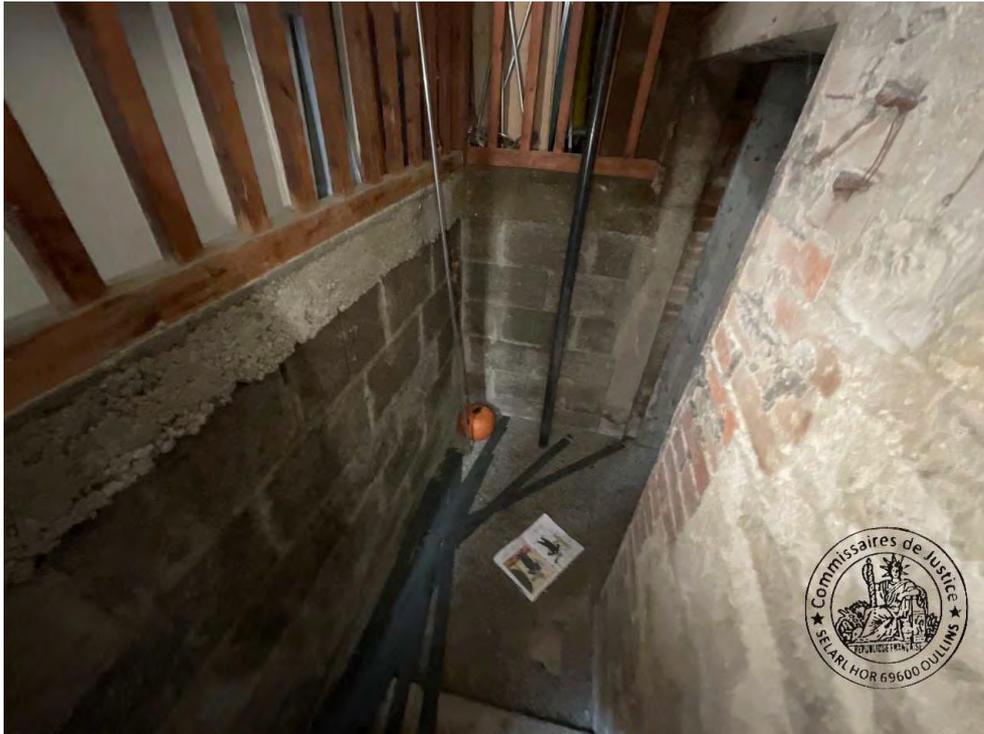
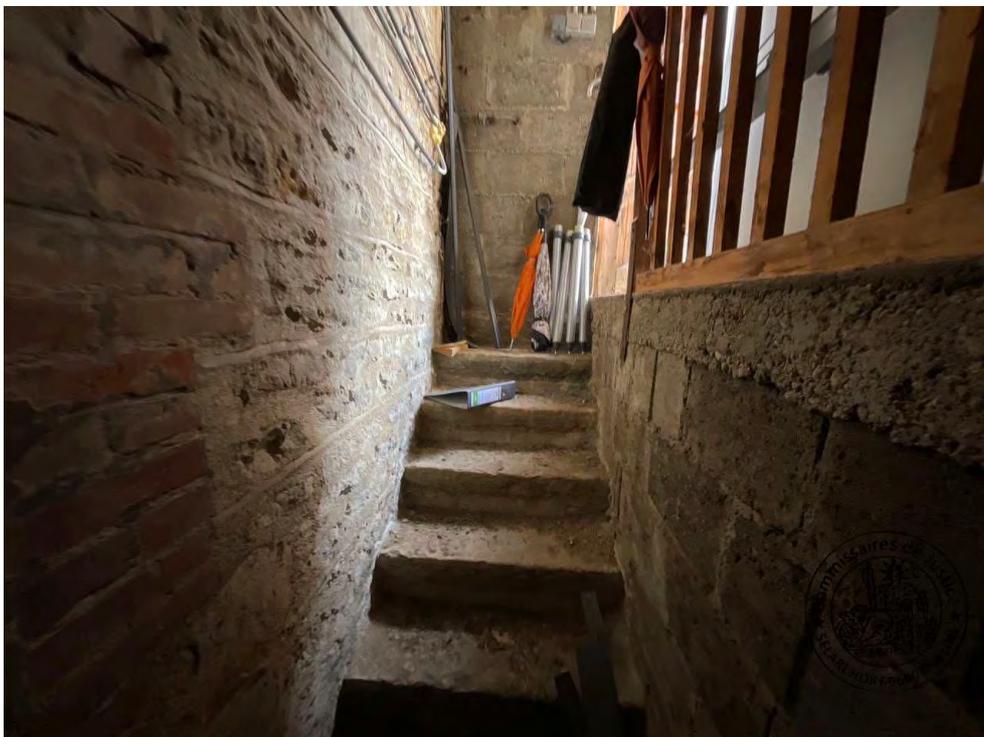
De l'humidité visible sur le mur à droite de la porte face à celle-ci.
