**PROCÈS-VERBAL  
DE CONSTAT**

## CONSTAT DE COMMISSAIRE DE JUSTICE

**Sur la commune de LYON (69007), 2 bis, rue Croix Barret**

Afin de dresser un Procès-Verbal Descriptif des biens susvisés,

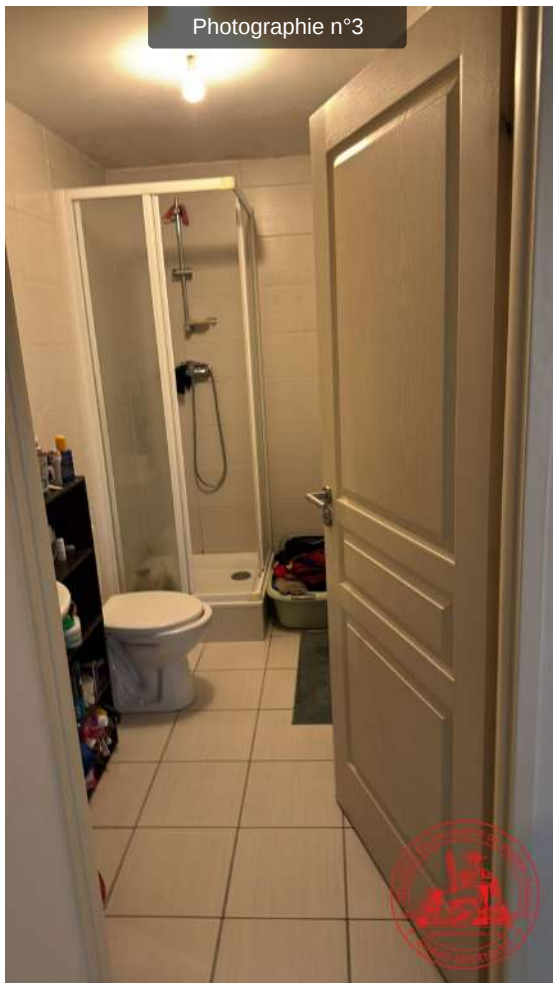
Photographie n°3

Le sol est carrelé. Les murs sont faïencés sur toute hauteur. Le plafond est peint en blanc. À noter la présence de traces de moisissure en partie Sud-Ouest du plafond.

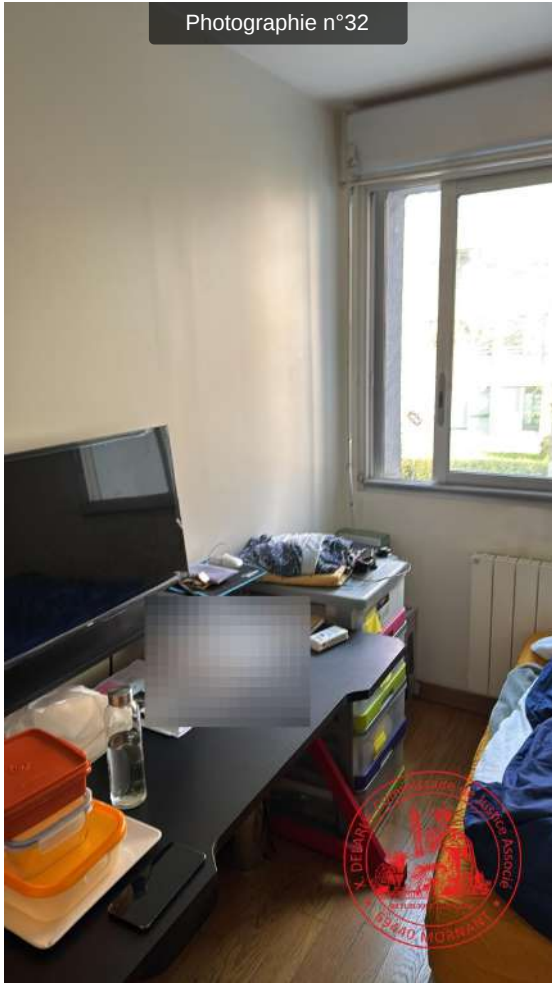
Photographie n°32

Le sol est habillé de parquet. La base des murs est habillée de plinthes en bois vernis. Les murs sont peints de couleur claire tout comme le plafond. A noter la présence de traces d'infiltrations et de moisissures en encoignure Nord-Est du plafond.

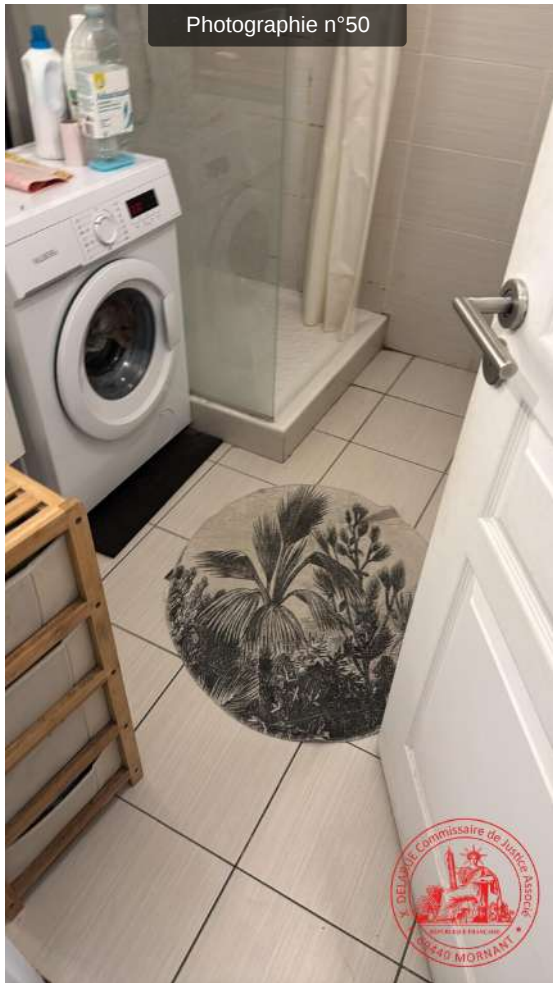
Photographie n°50

Le sol est carrelé. Les murs sont faïencés sur toute hauteur. Le plafond, peint en blanc, présente des traces de moisissures prononcées.

L'équipement sanitaire est également composé d'un WC de type cuvette anglaise, surmontée d'une chasse d'eau dorsale, commandée par bouton poussoir à double débit. Présence de traces de moisissures sur les jointures de la faïence habillant les faces d'appui de la cabine de douche.

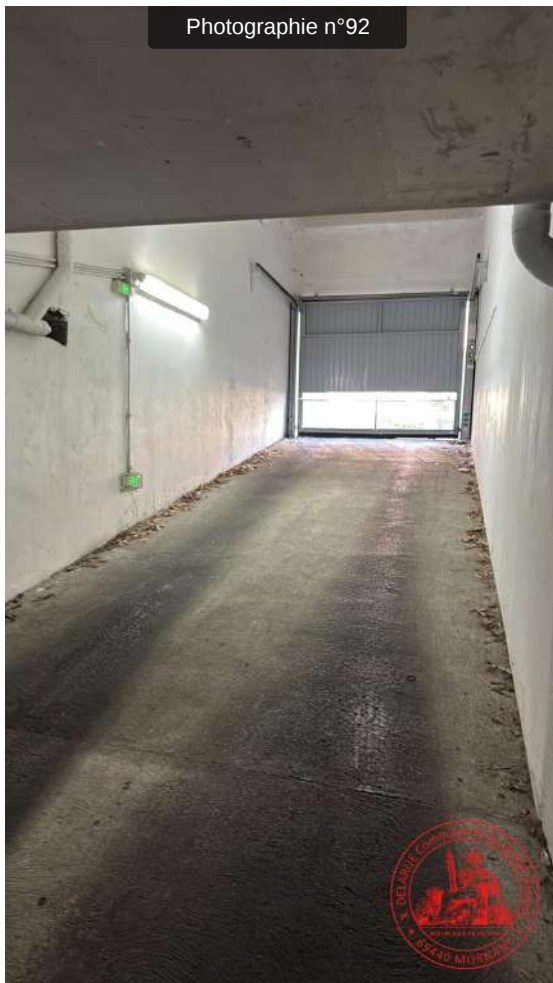
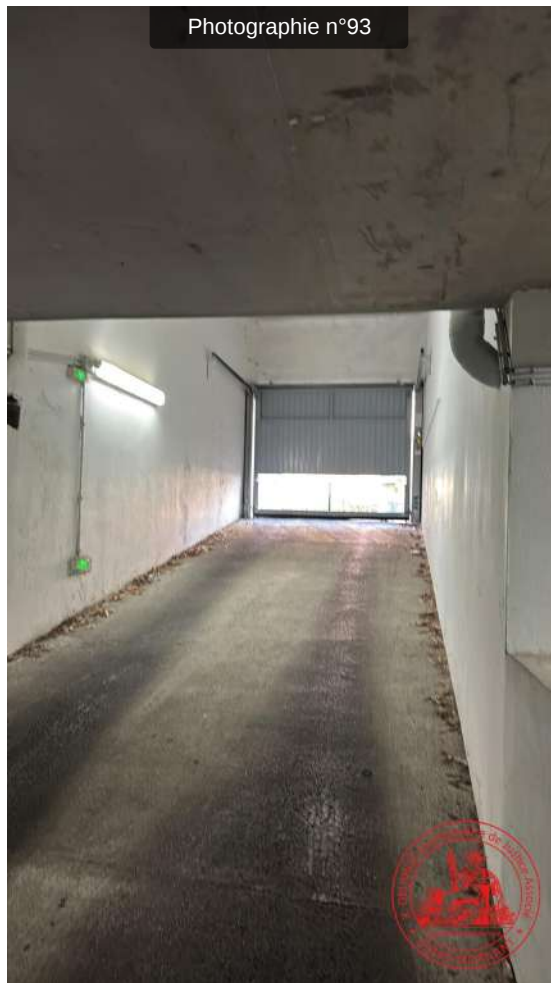
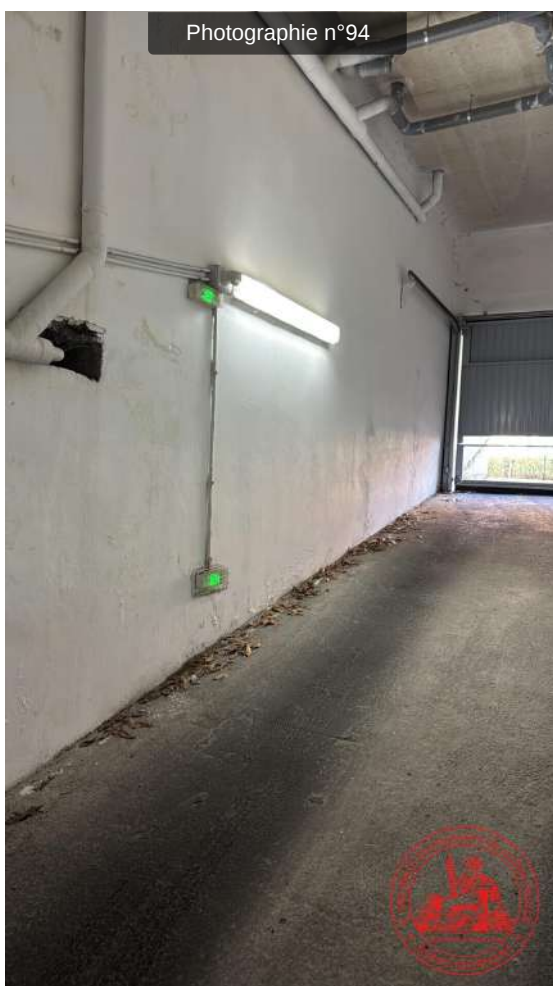
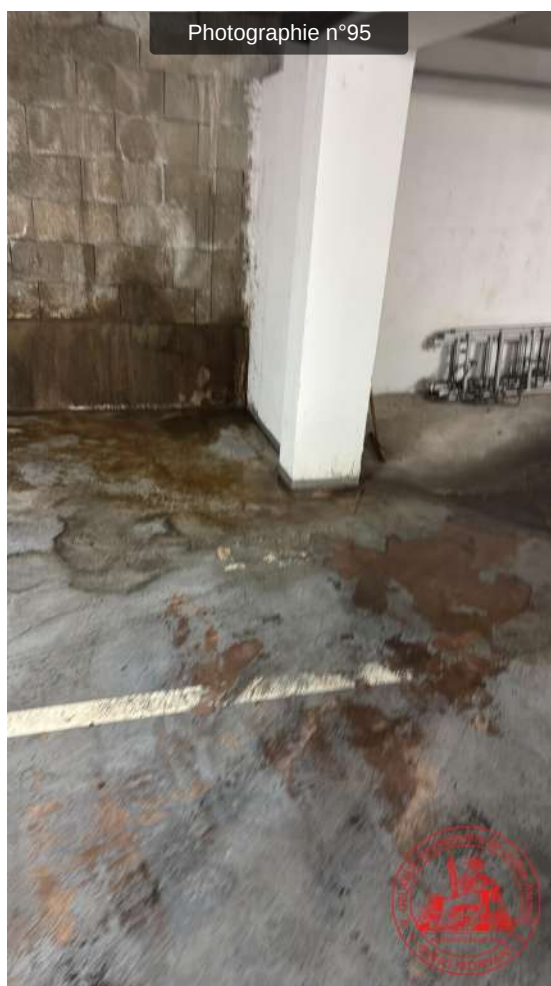
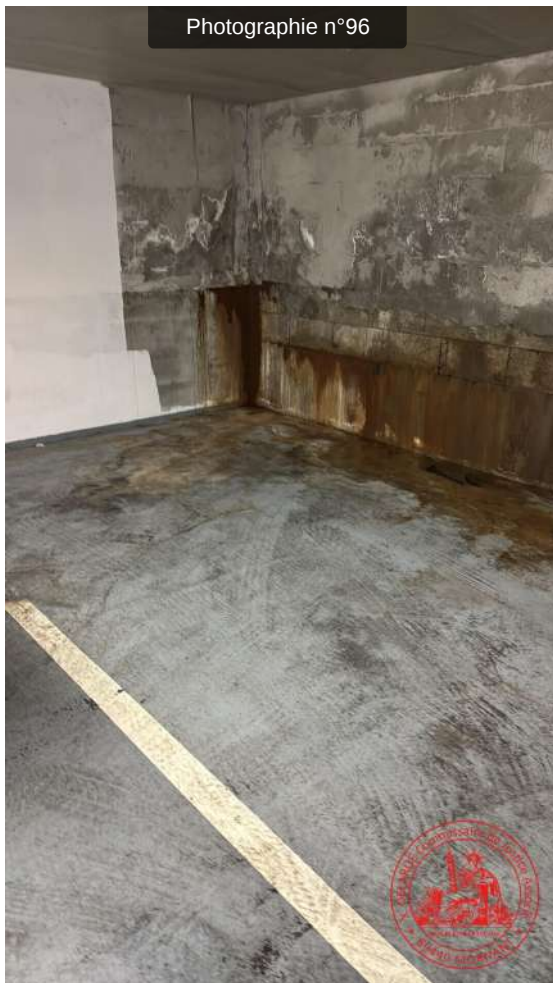
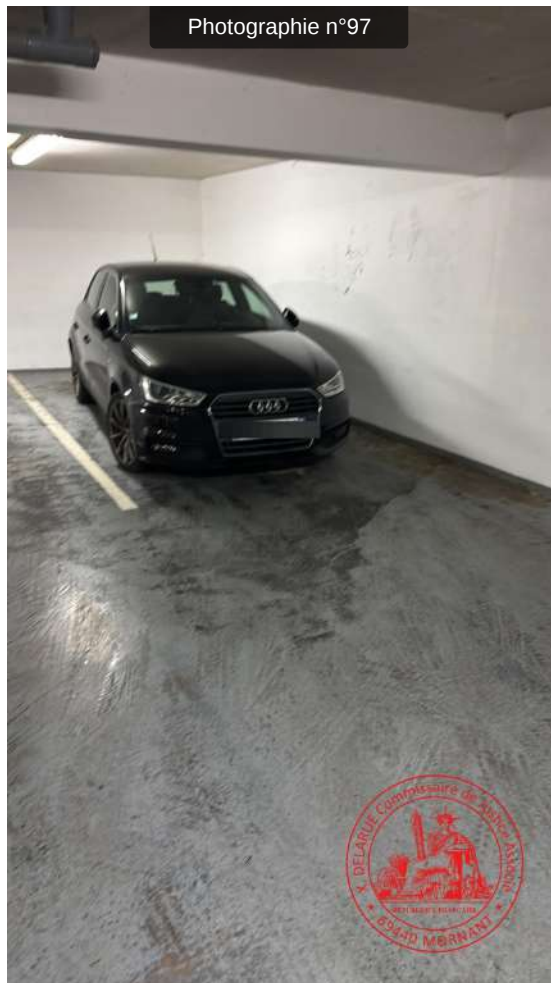
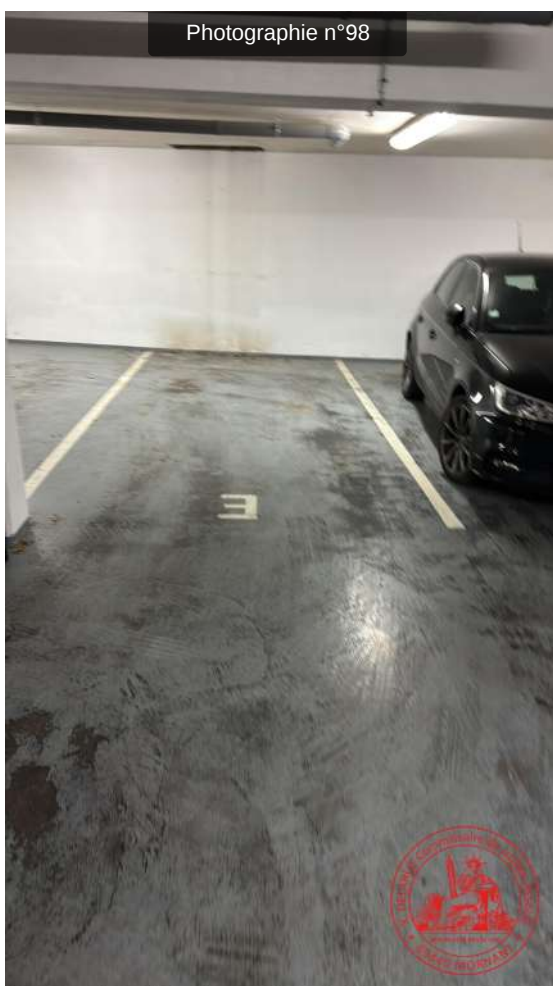
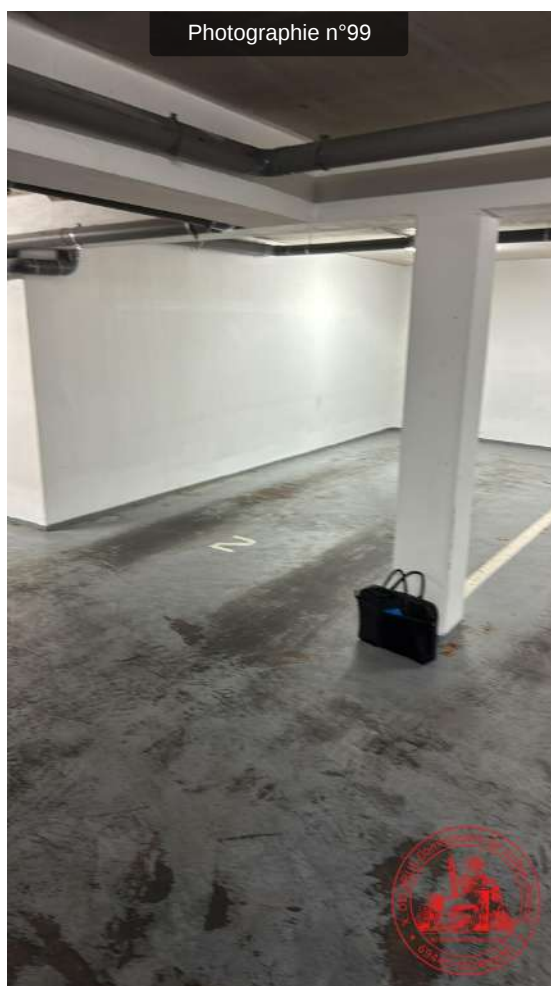
Cette rampe dessert cinq places de stationnement dont le sol est peint. La peinture est passée. Les murs sont peints ou en parpaings bruts. Des infiltrations, traces de coulures et points de rouille sont visibles. Le plancher haut est peint de couleur claire.

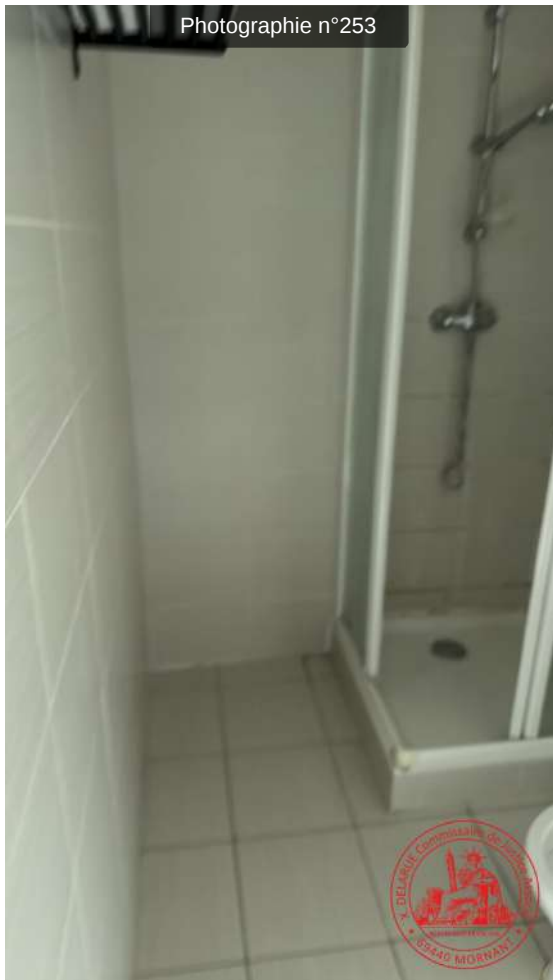
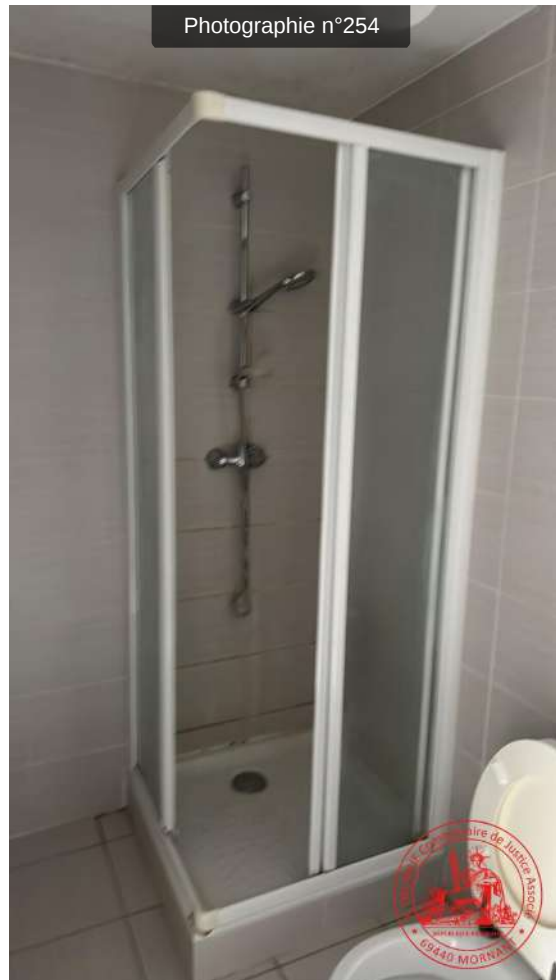
Au Nord-Ouest présence d'un receveur de douche en émail carré, surélevé dont les tranches sont faïencées, alimentée par robinet mitigeur et fermée par parois de douches plexiglas équipées de deux portes coulissantes. Les joints de faïence présentent des traces de moisissure

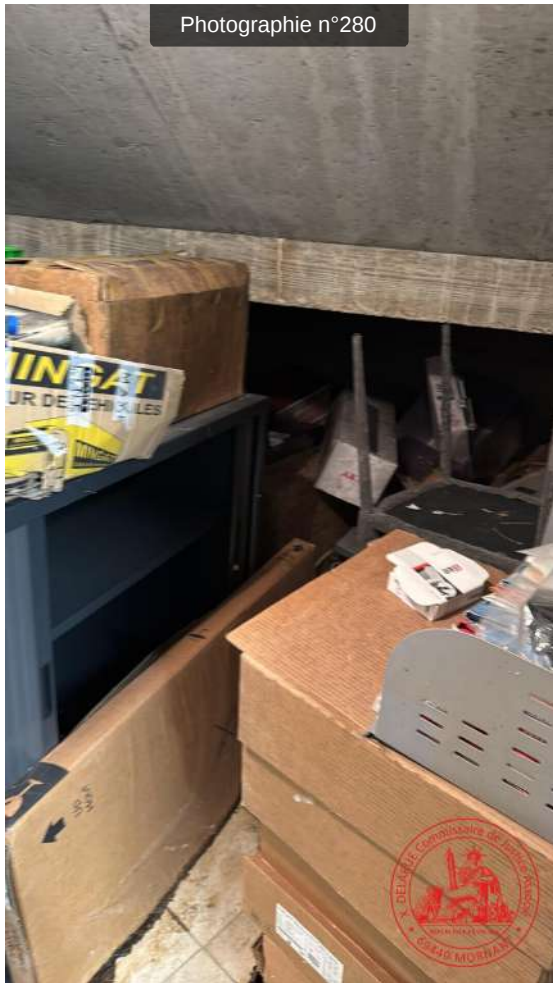
Photographie n°280

Il s'agit d'une pièce à usage de rangement dont le sol souple présente des traces d'humidité. Les murs sont bruts et le plafond sont bruts.
