**PROCES-VERBAL  
D'HUISSIER  
DE  
JUSTICE**

**PROCES VERBAL DE DESCRIPTION D'IMMEUBLE**

**LE JEUDI DIX JUILLET  
DEUX MILLE VINGT-CINQ**

Puis L'Huissier de Justice soussigné certifie s'être transporté ce jour a 14 h 30, a NIVOLLAS-VERMELLE, 38300, 3016 route nationale 1085, à l'effet de procéder à la description des biens qui y sont situés et dépendant de la liquidation judiciaire de la XX et portant les références cadastrales, AE 612, 613, 614, 615, 93 et 94

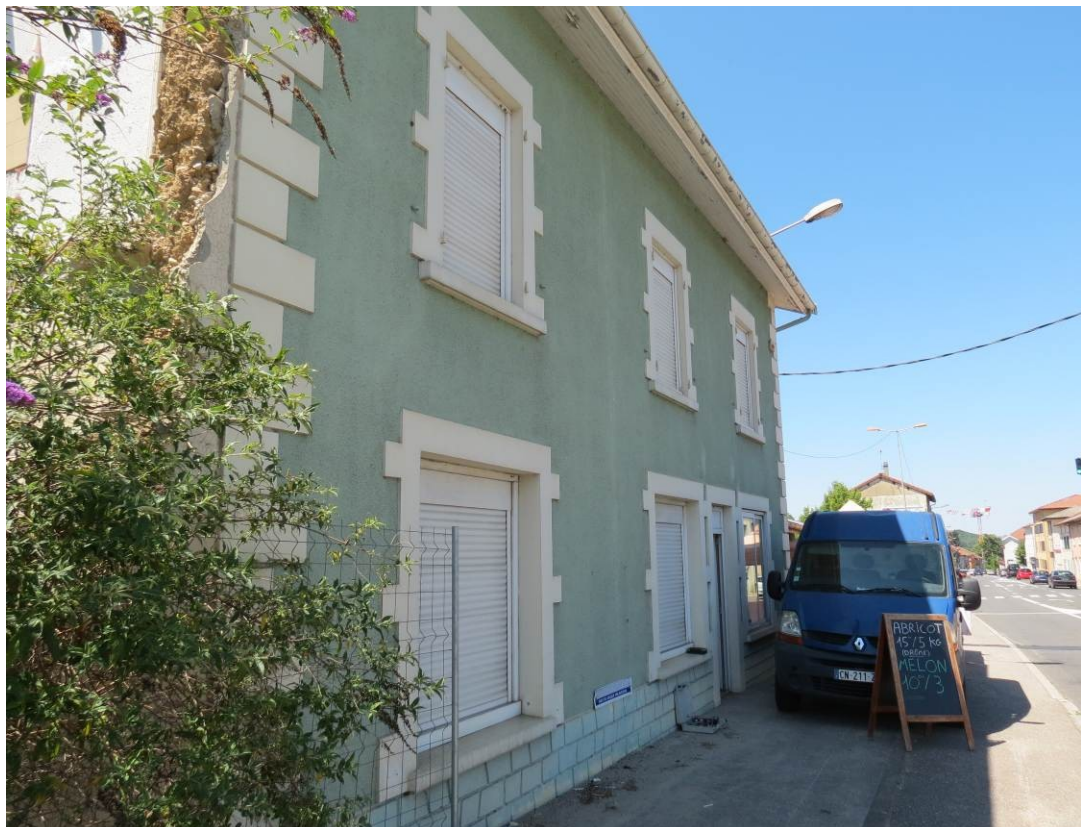
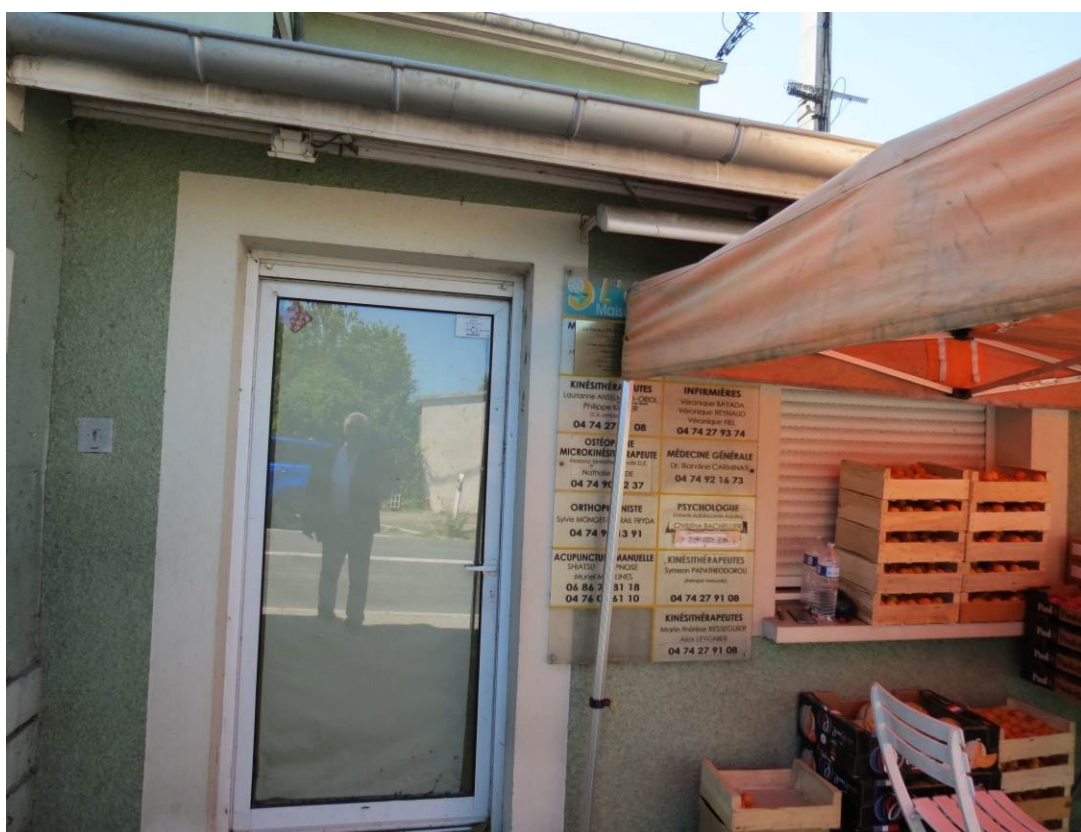
L'immeuble est élevé sur rdc et étage. Toutes les huisseries sont en pvc pourvu de double vitrage avec volets roulants. Le serrurier a procédé a l'ouverture forcée de la porte d'entrée en PVC

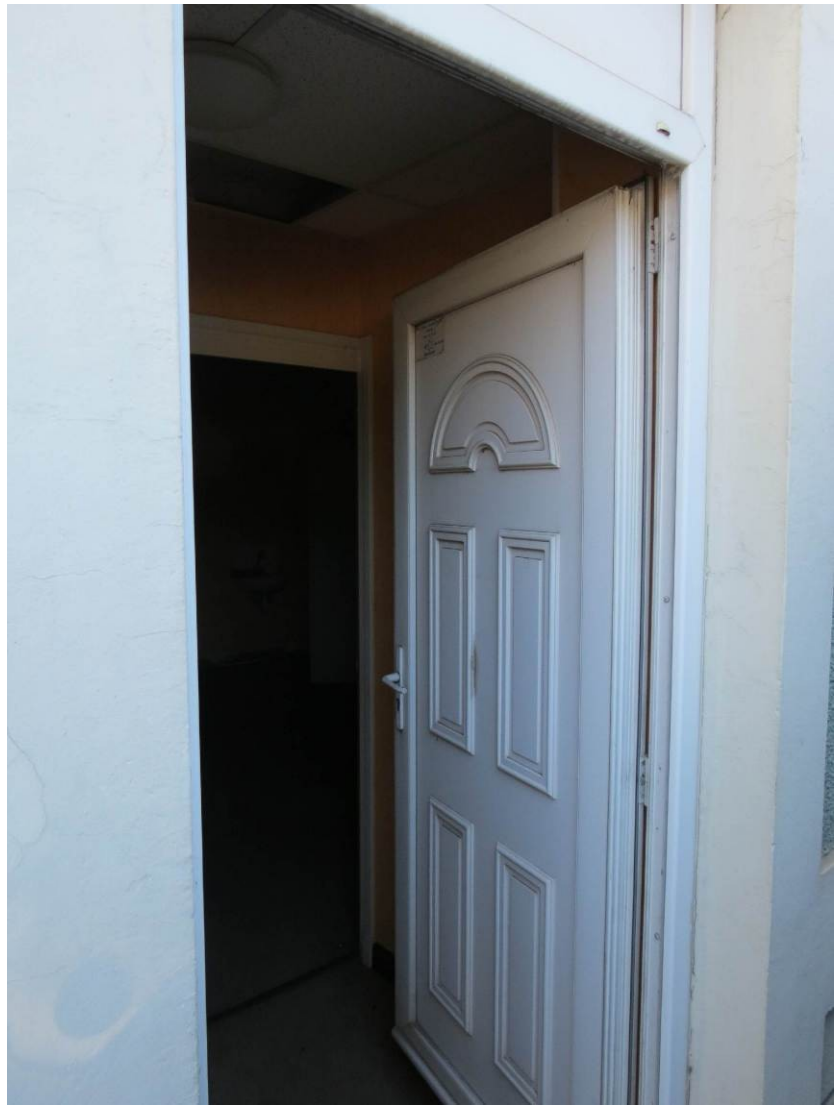
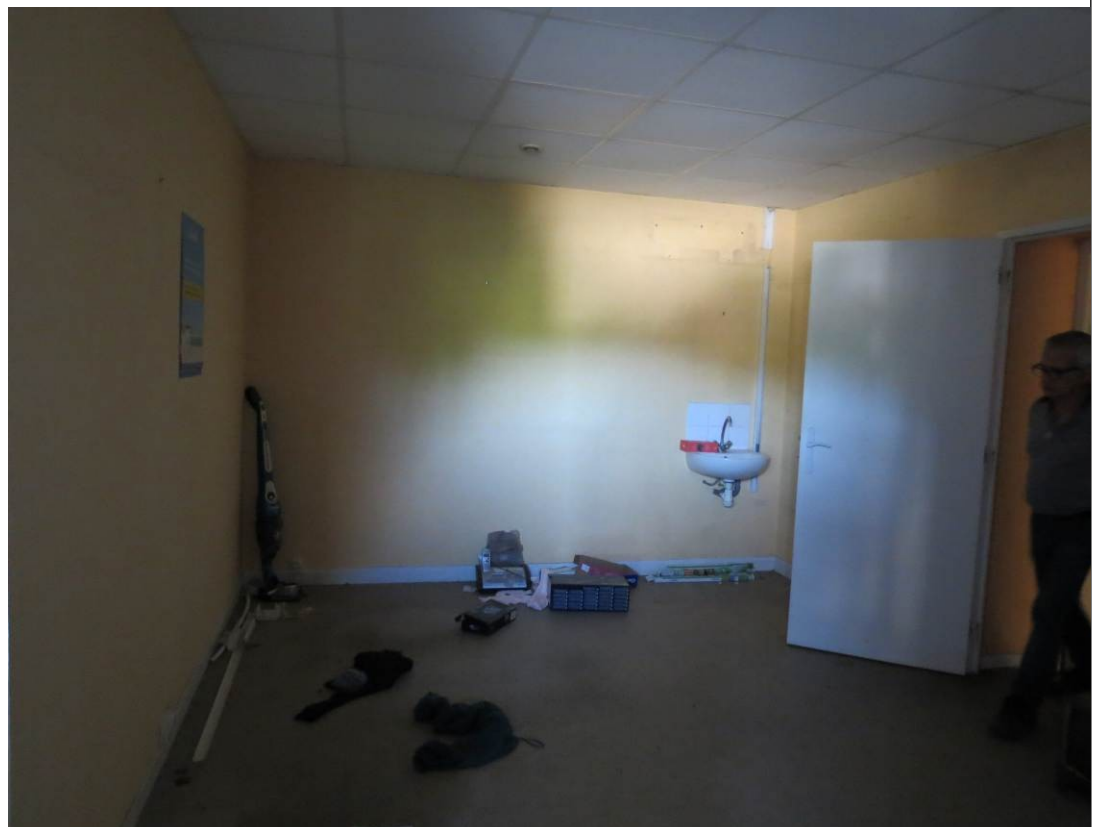
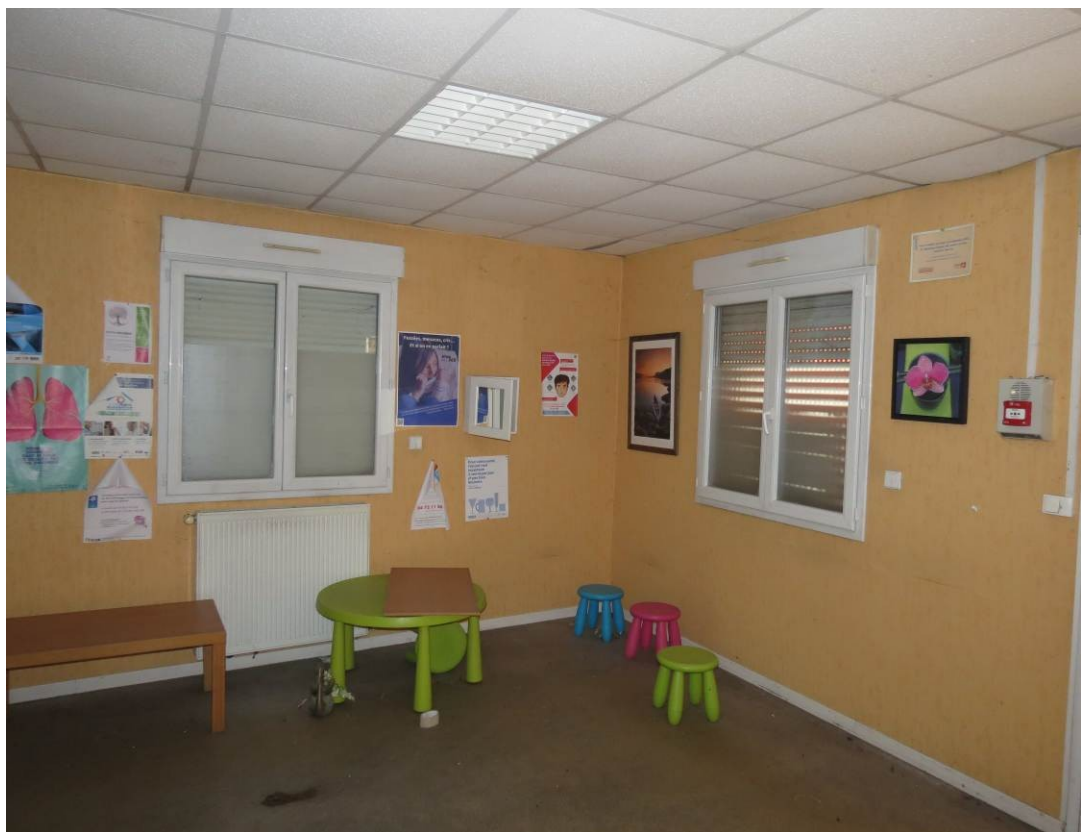
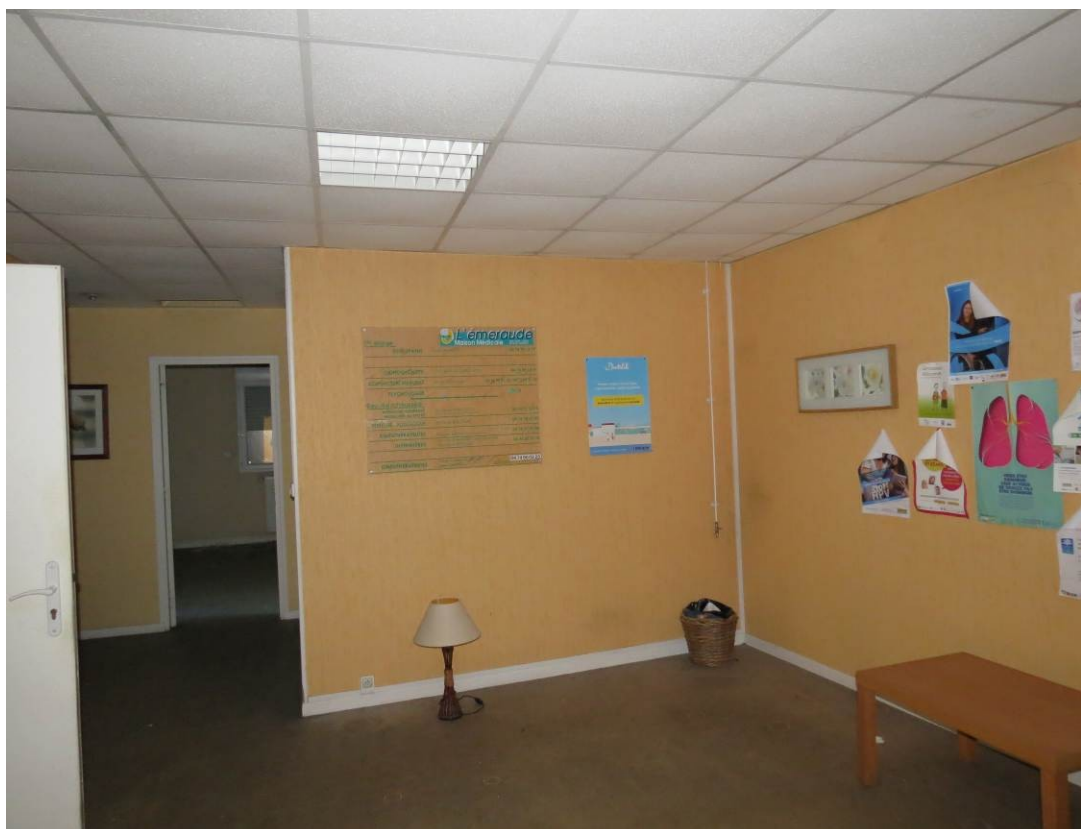
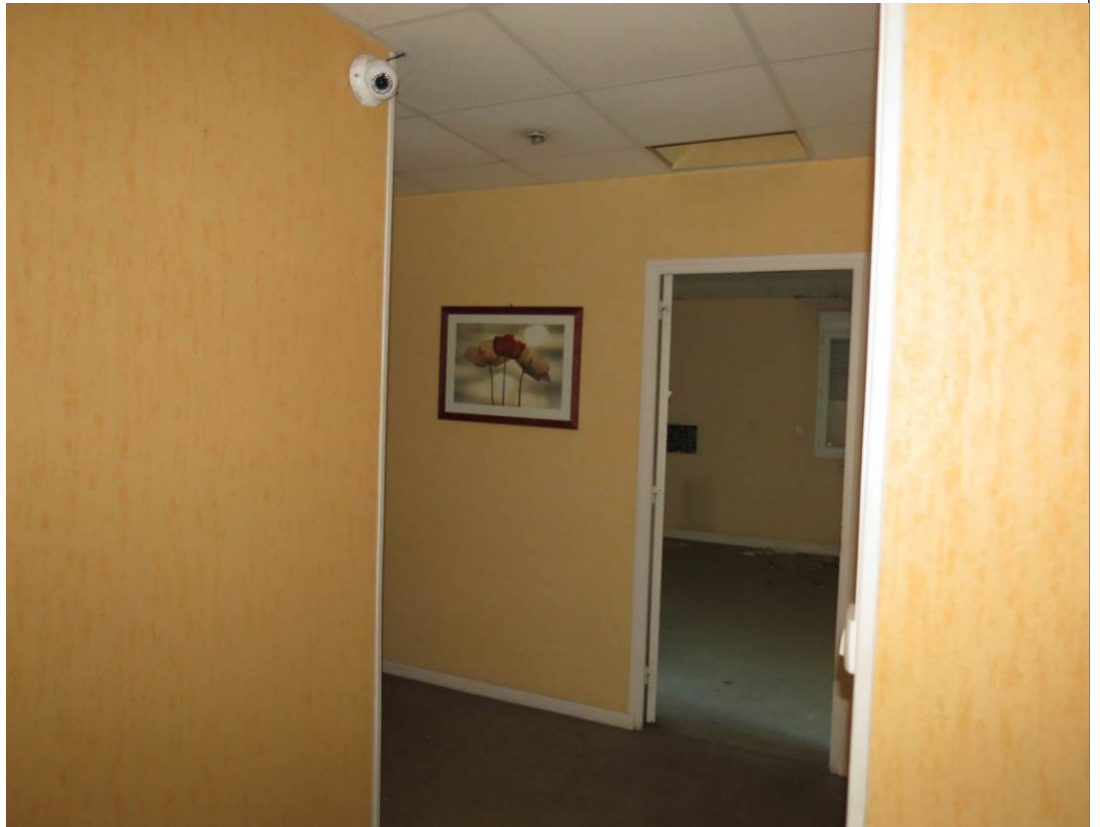
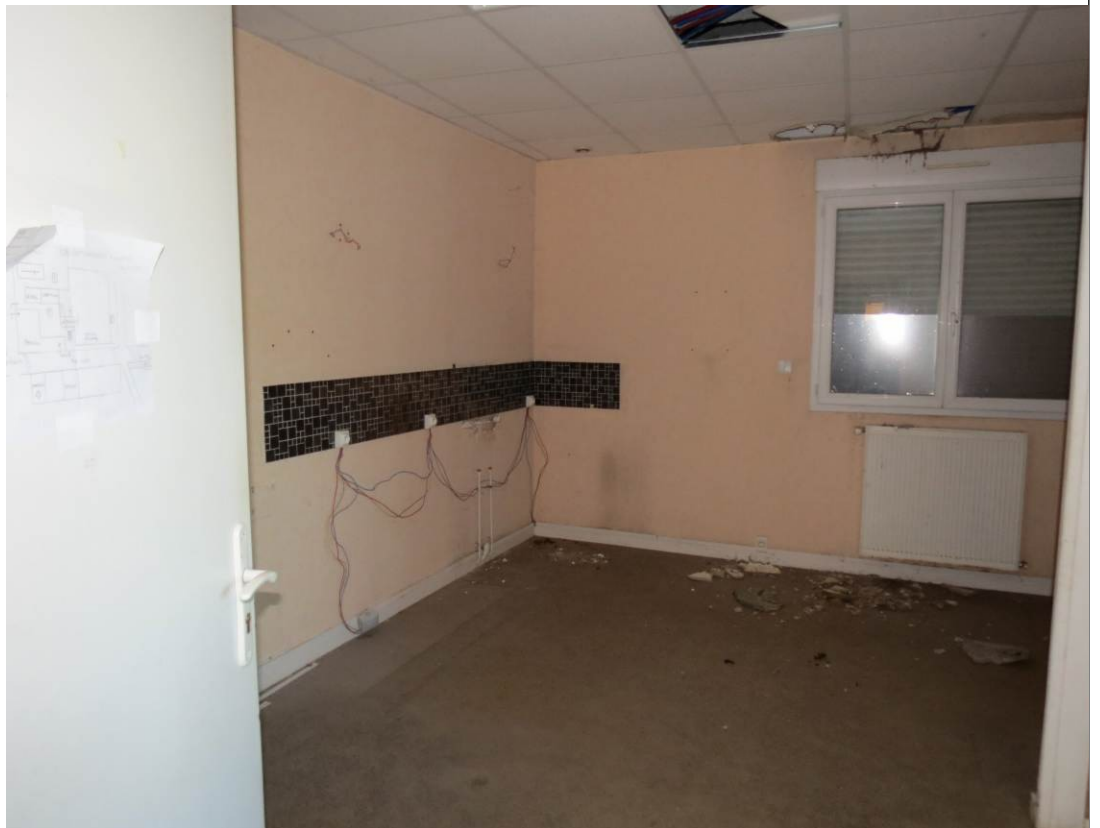
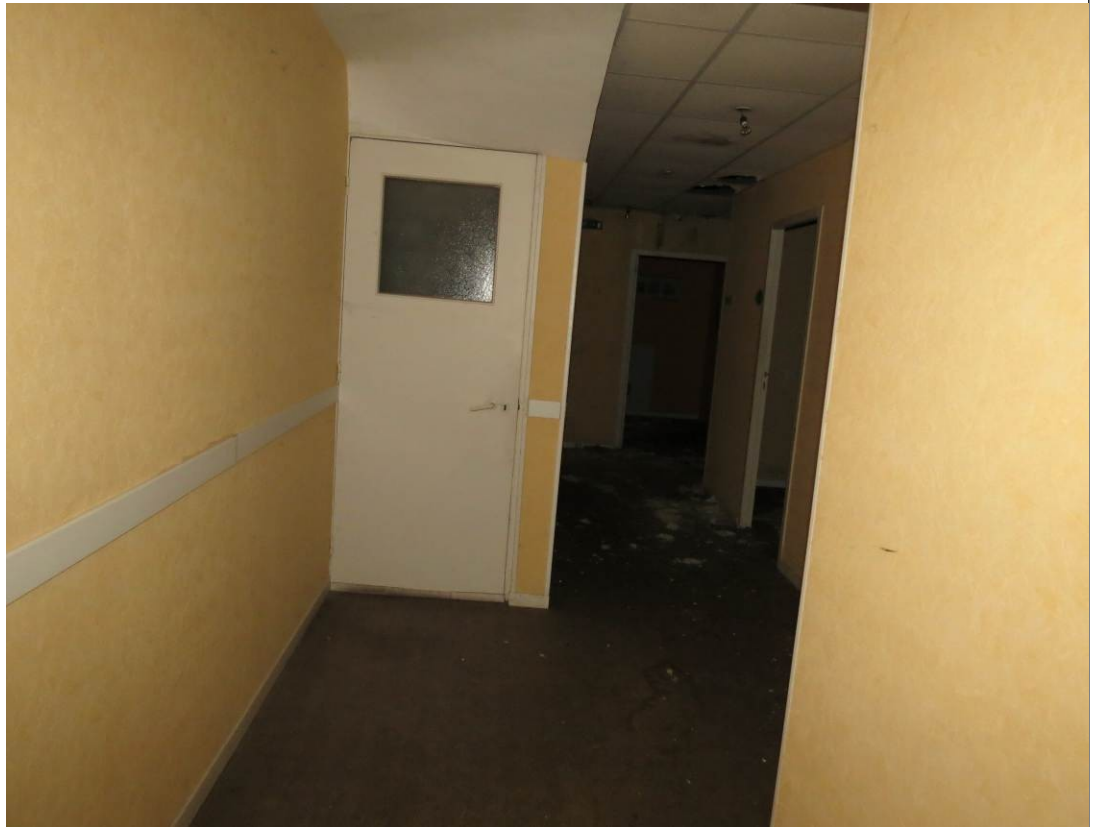
A L'intérieurs je constate une succession de pièces et de couloir de circulation sans définition précise. Des documents découverts à l'intérieurs confirment que l'immeuble est inoccupé depuis 2018, ce qui m'a été confirmé par le marchand de fruits installé sur le trottoir

Le sol du rdc est pourvu un revêtement granuleux en état d'usage. Tous les murs sont tapissés, les plafonds se composent d'un faux plafond suspendu pourvu de plaques isolantes

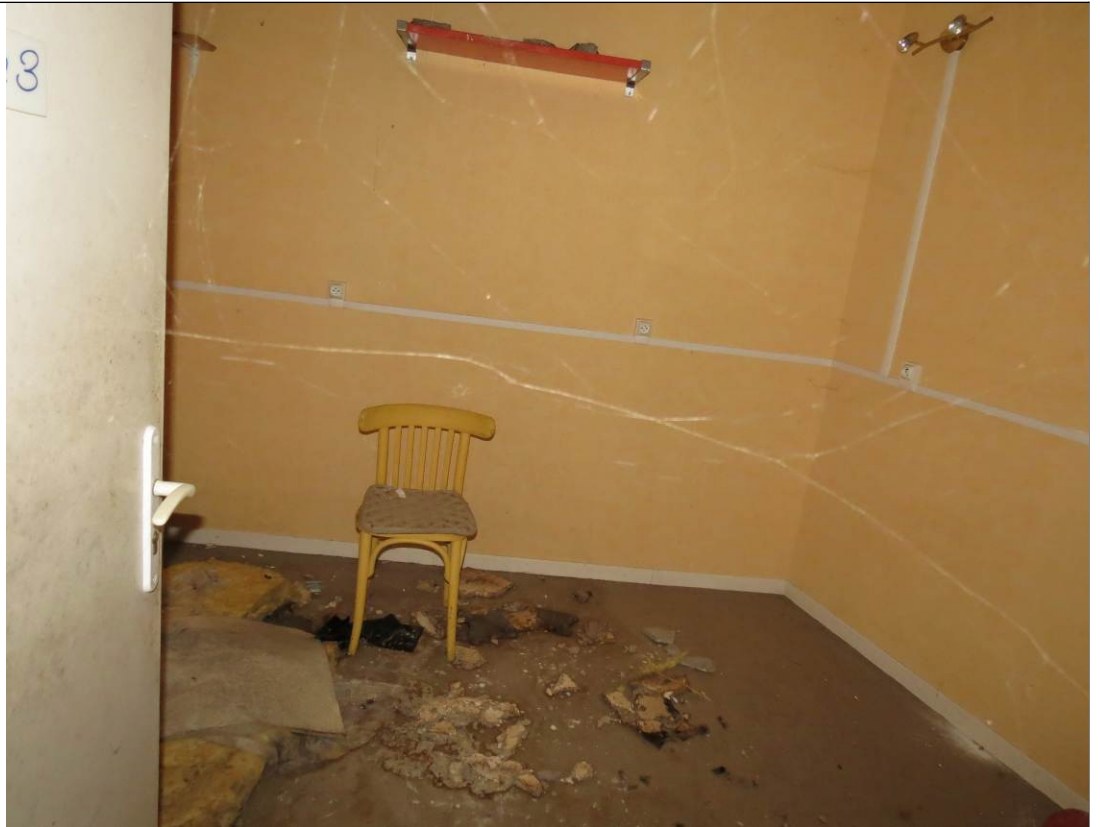
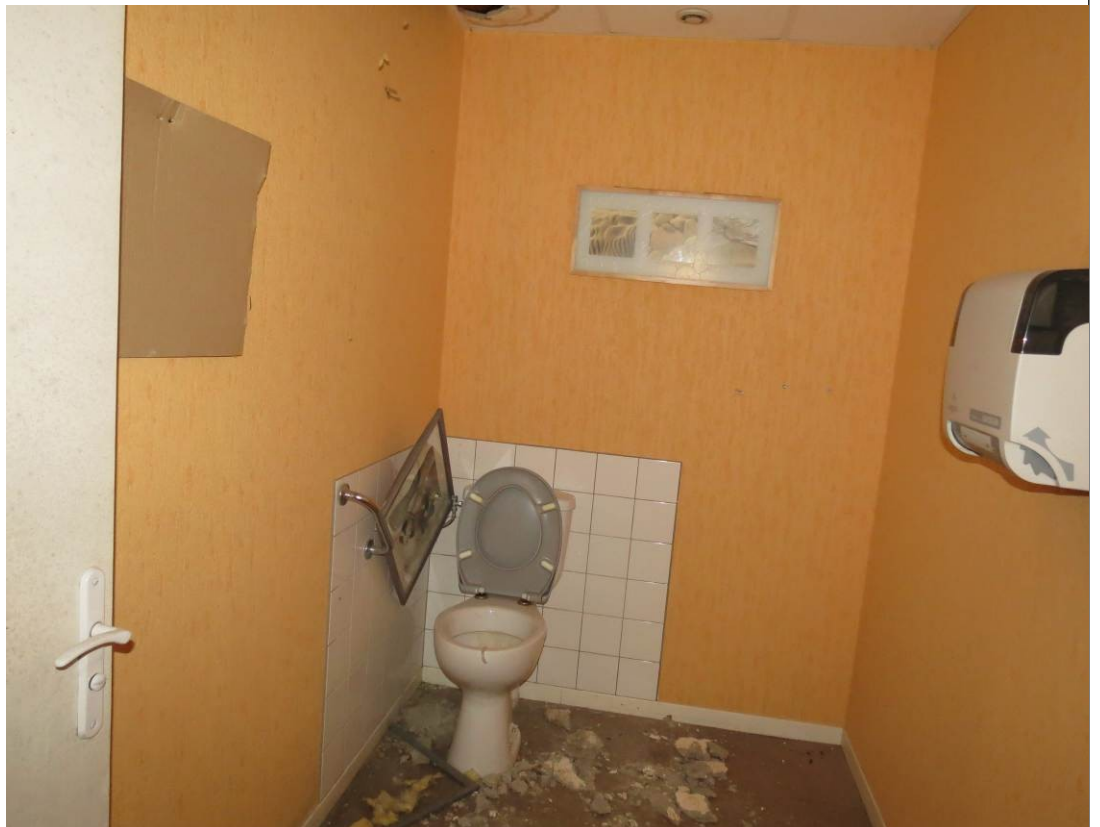
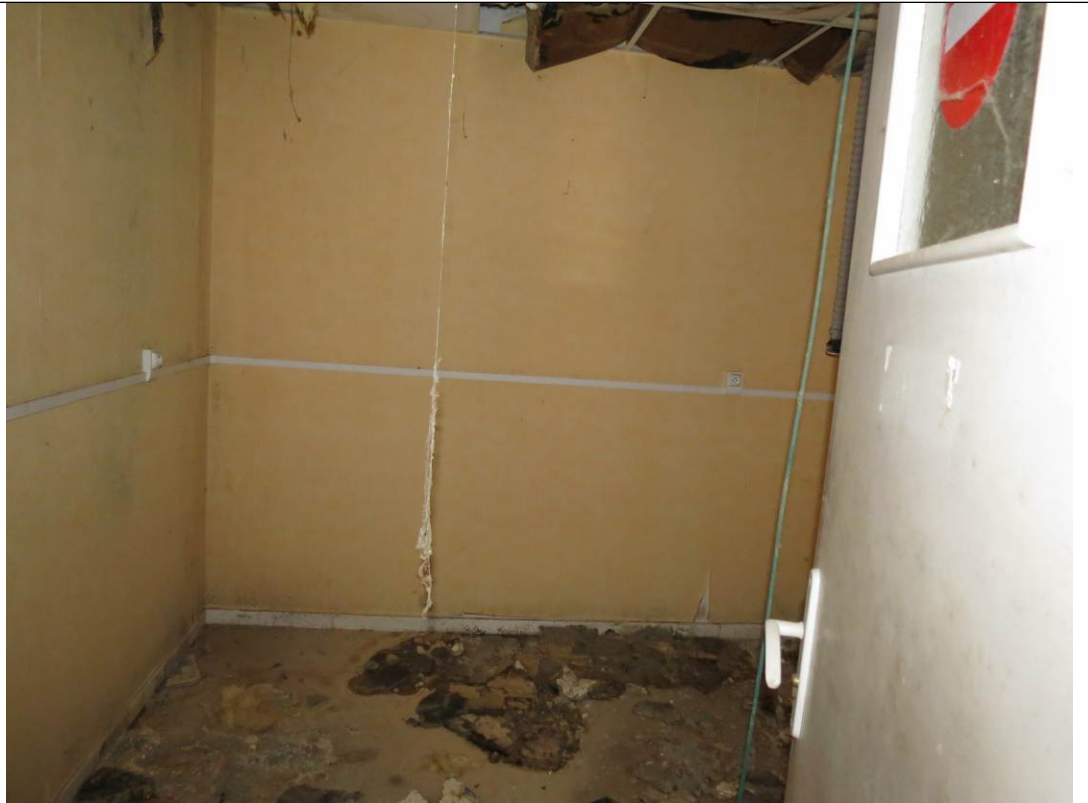
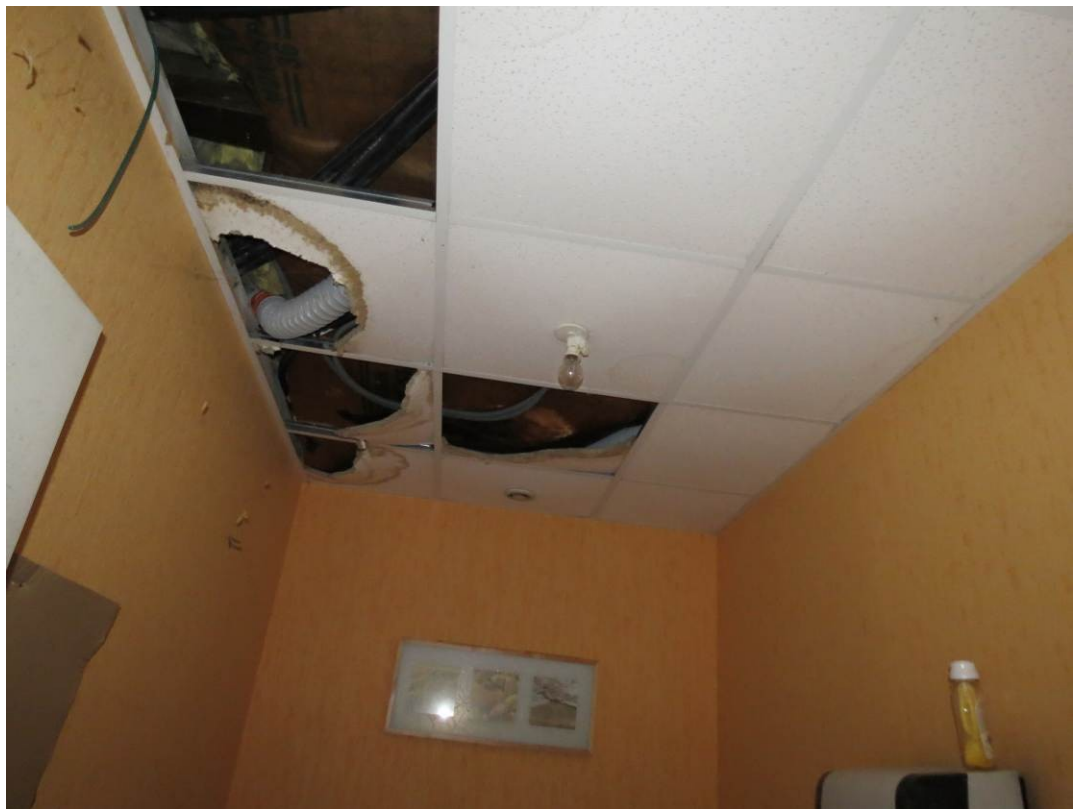
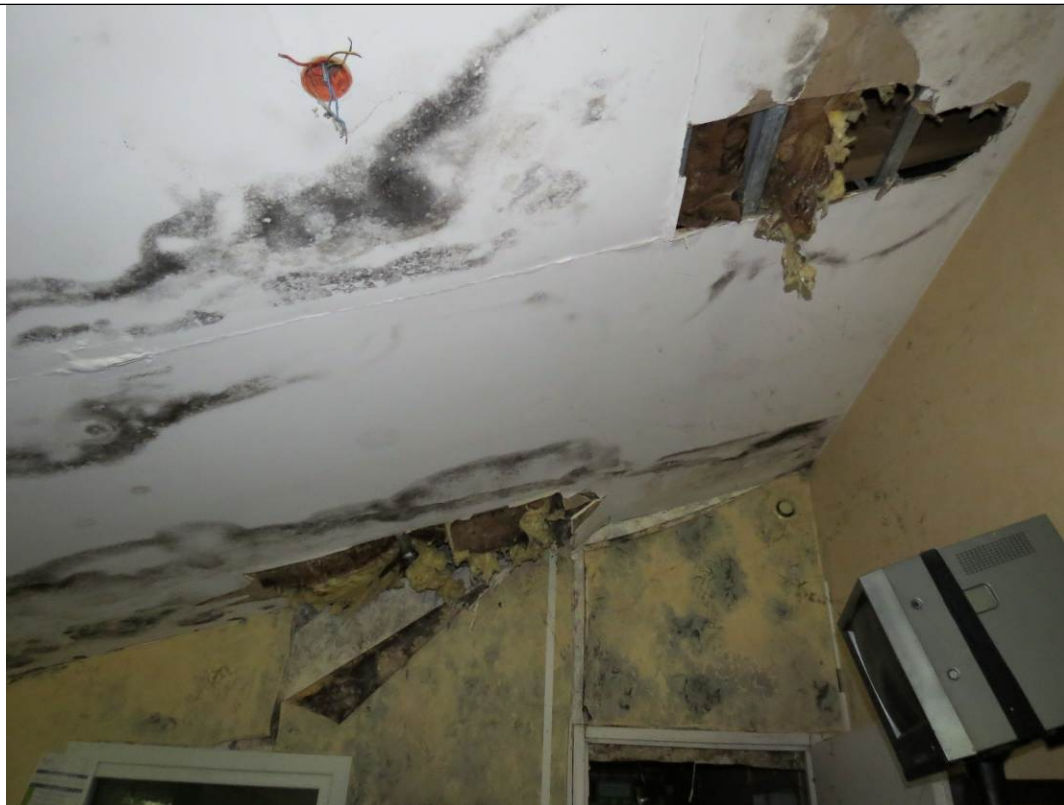
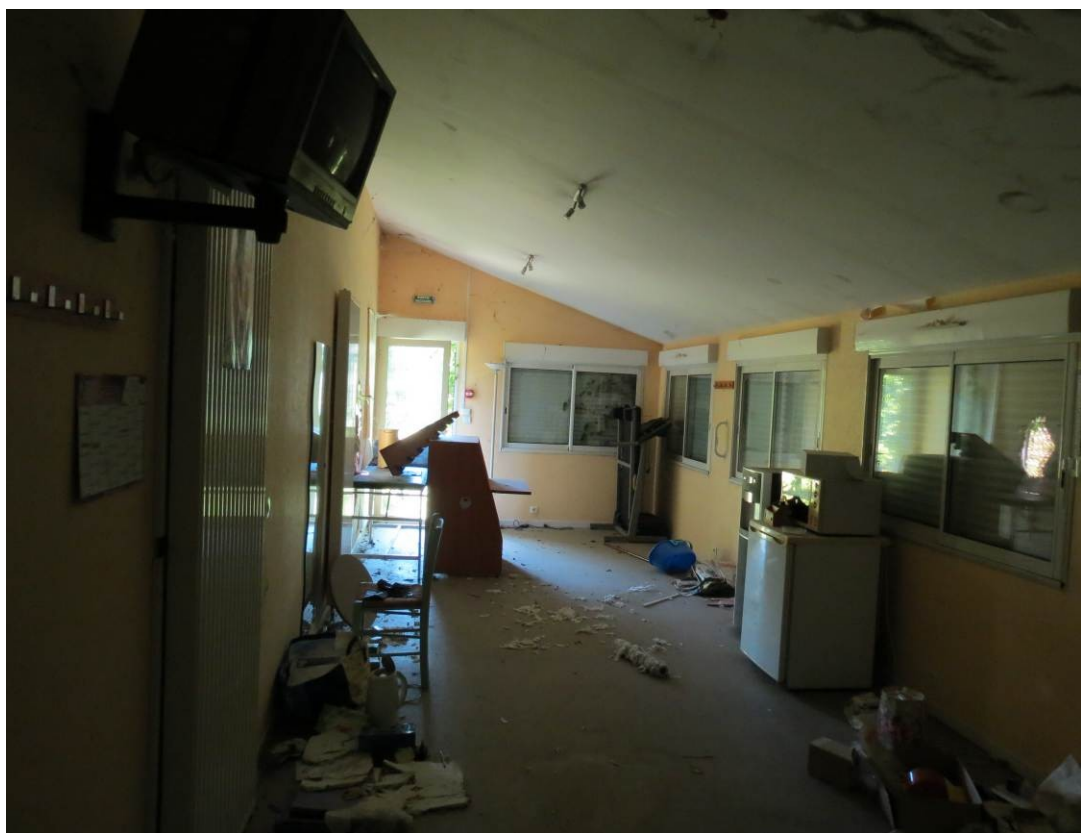
Sur toutes la partie nord, le faux plafond ou le plafond rampant s'effondre

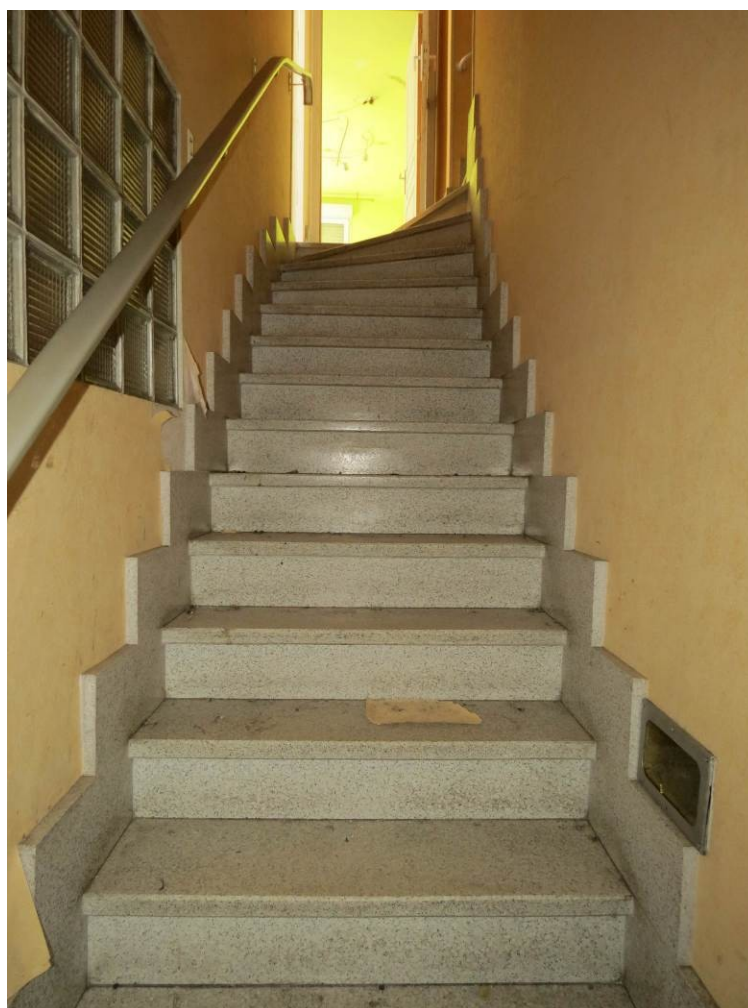
Revenu dans le couloir principal de circulation un escalier doit style marbre donne accès à l'étage
