## **PROCES-VERBAL DE CONSTAT DE DESCRIPTION**

# Procès-verbal de constat

Que dans le cadre d'une procédure de saisie immobilière des biens immobiliers situés 2 Chemin de Bachex 74200 THONON LES BAINS, bâtiment B, cadastrés SECTION J N°26 à l'encontre de MME X il m'est demandé de me rendre sur place et de dresser le procès-verbal descriptif de ces biens.

### **Appartement Lot numéro 39**

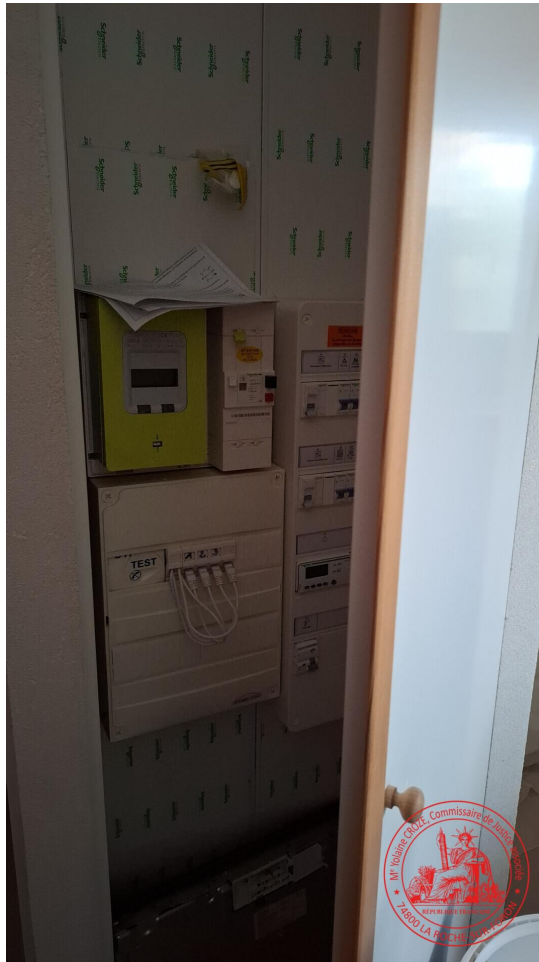
Est présent dans l'appartement un placard comportant le compteur électrique.

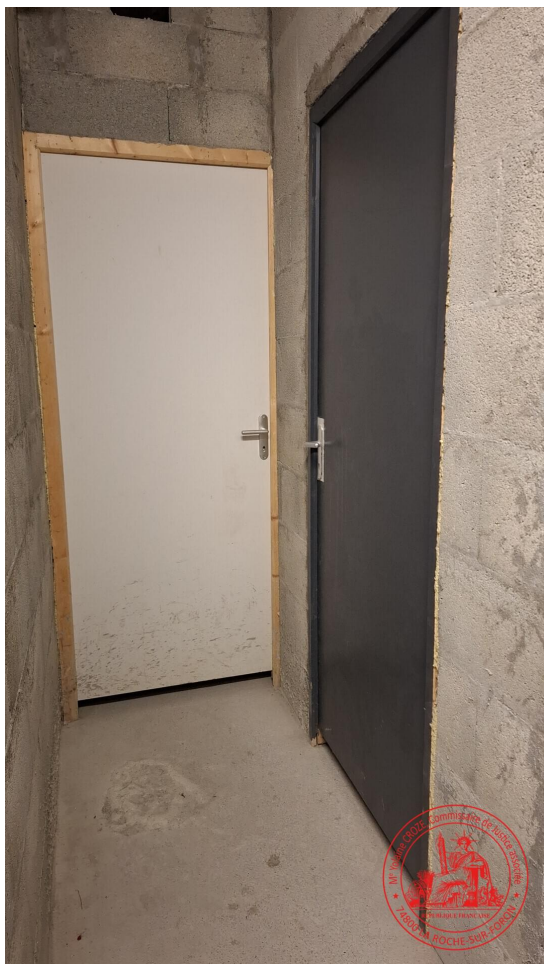
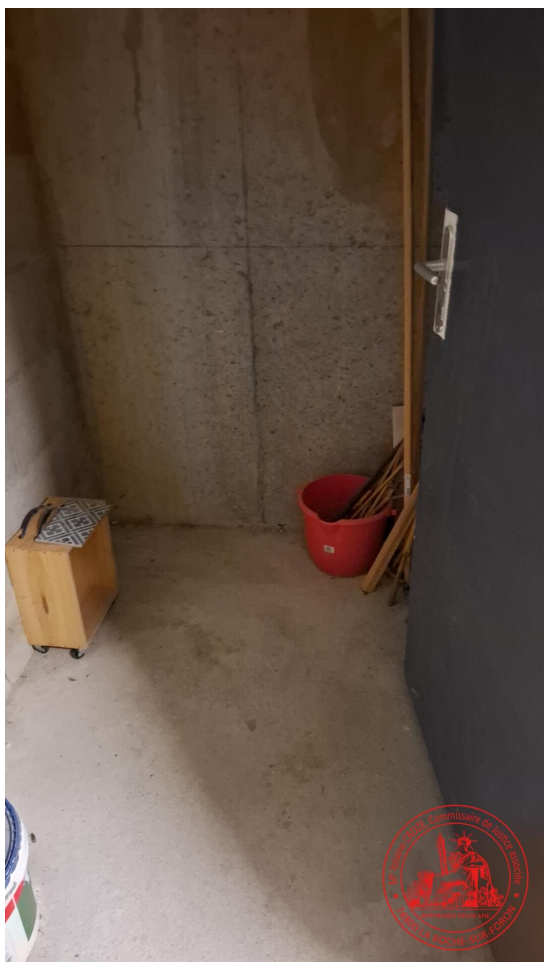
**La cave : Lot numéro 22 portant le numéro C10**

La cave se situe au R-1 dans le renforcement au fond à droite de l'allée des caves. La porte grise alvéolaire est fermée. Cave en état Brut. Sa taille est de 2,33m².

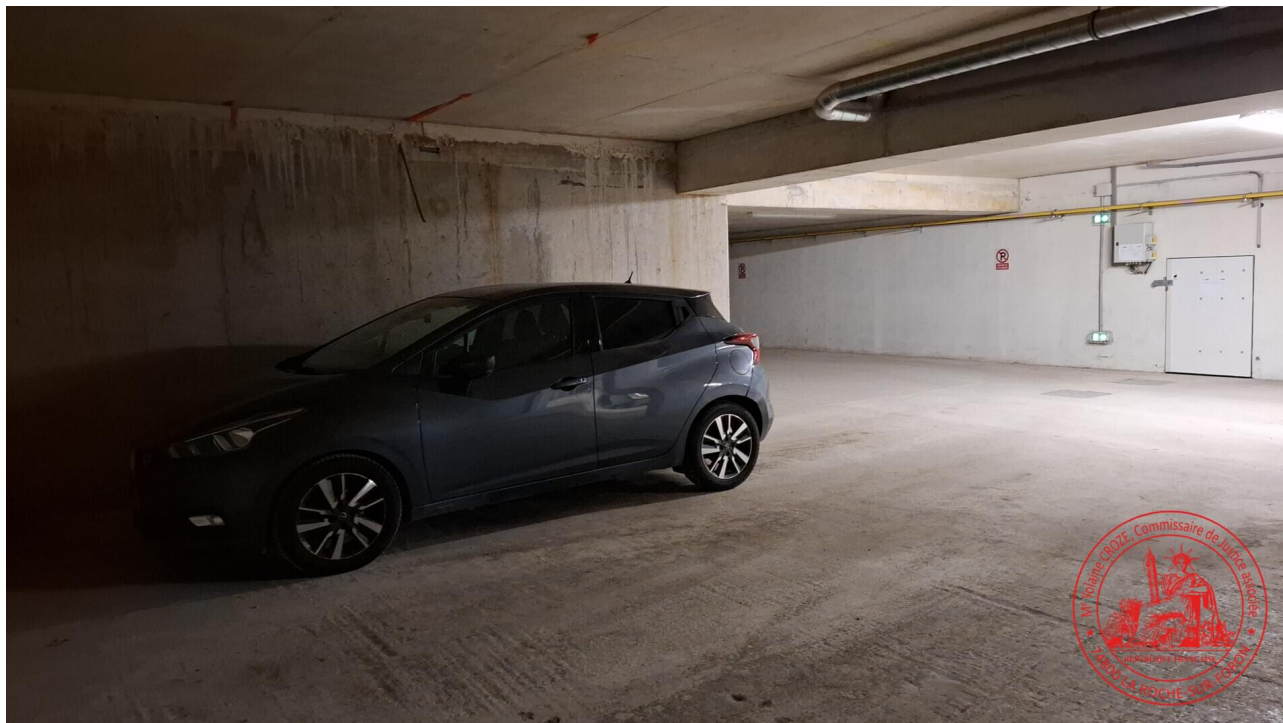
**Un emplacement de stationnement lot numéro 12 portant le numéro S3**

Il s'agit de l'emplacement situé à côté des boxis fermés. L'emplacement de stationnement est actuellement occupé par une voiture. Il se trouve en face du coffret de la pompe de relevage. L'accès au sous-sol peut se faire par un ascenseur, mais également par une porte de garage accès véhicules. L'emplacement de stationnement n'est pas numéroté.
