PROCES VERBAL DESCRIPTIF

LE VINGT CINQ FEVRIER DEUX MILLE VINGT CINQ

Agissant par Maître Karen FAURRE, Commissaire de Justice associée, certifie m'être rendue, ce jour, à dix heures et cinquante-huit minutes à VEIGY FONCENEX, 372 C route du Pont de L'Hermance, en compagnie de Théo BELLUCI de ACTIV EXPERTISE, diagnostiqueur immobilier dont le diagnostic est annexé au présent acte (**ANNEXE 1**). J'ai procédé aux constatations suivantes.

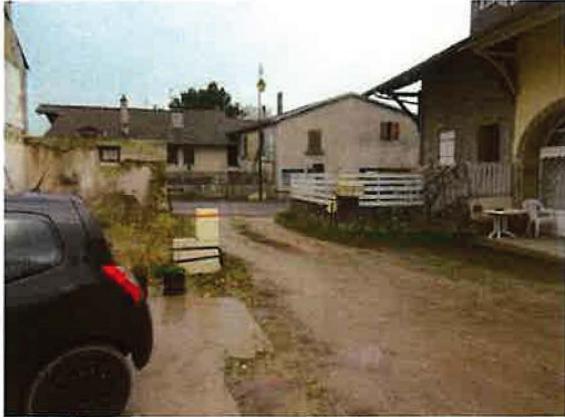
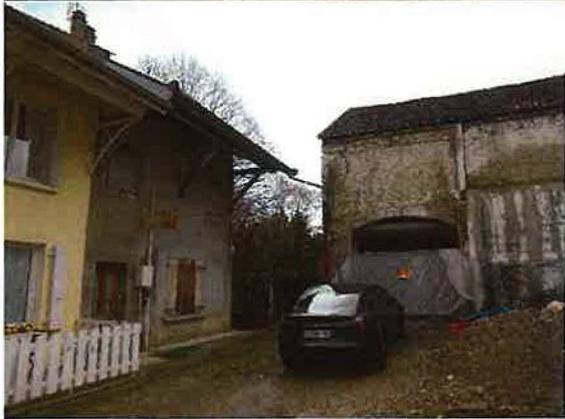
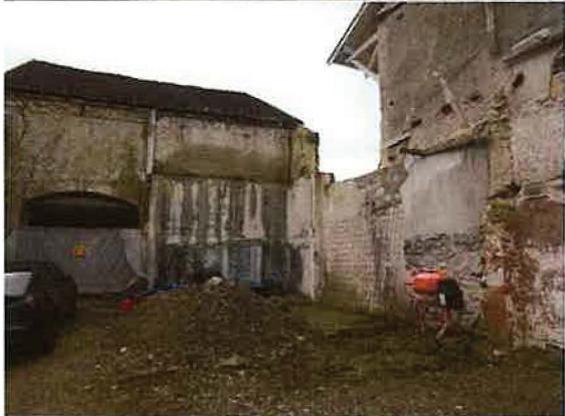
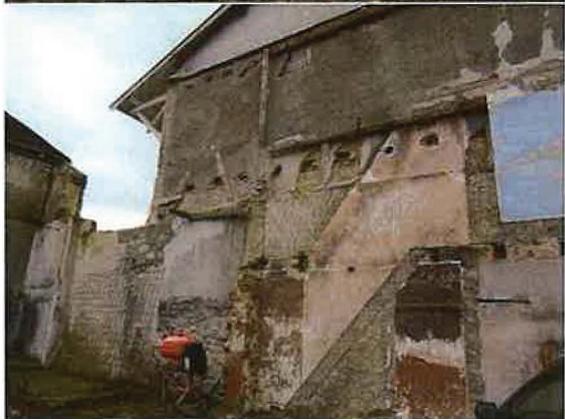
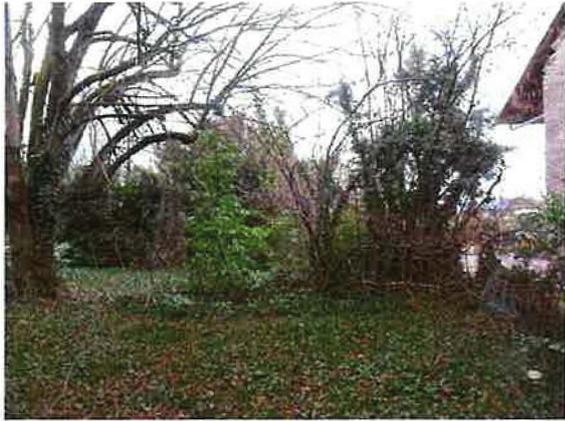
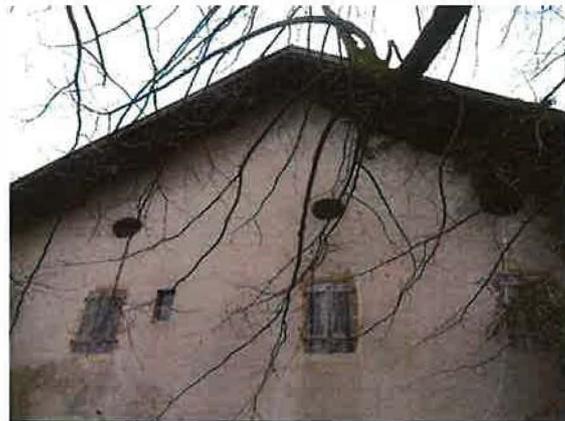
Photographies 1 à 15 :

Le bâtiment objet de la vente a la façade noircie et fissurées. Les volets sont en bois et le toit en ardoise est en mauvais état.

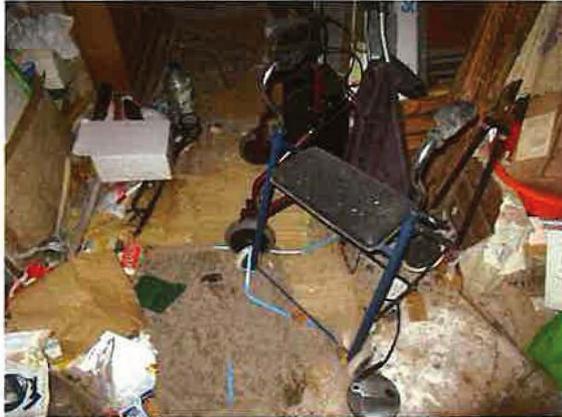
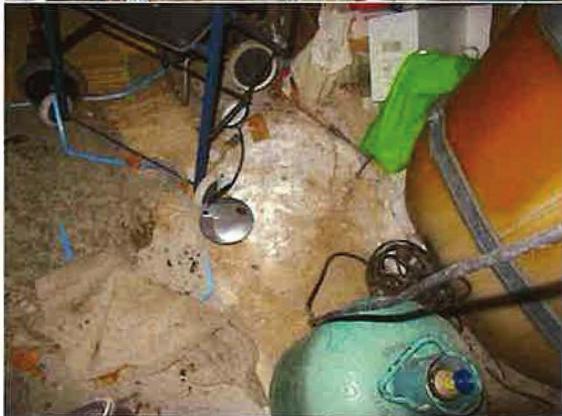
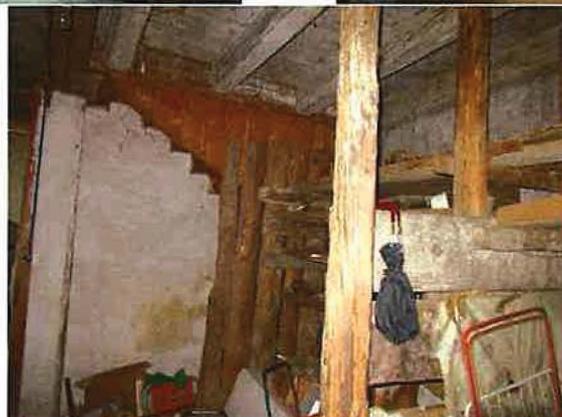
Photographies 16 à 21 :

Au sol, il y a une dalle béton cassée et de la terre.

Les murs en béton ont des traces d'humidité.

La porte en bois est ancienne.

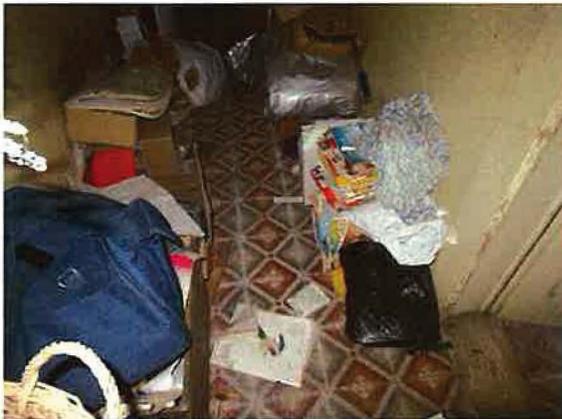
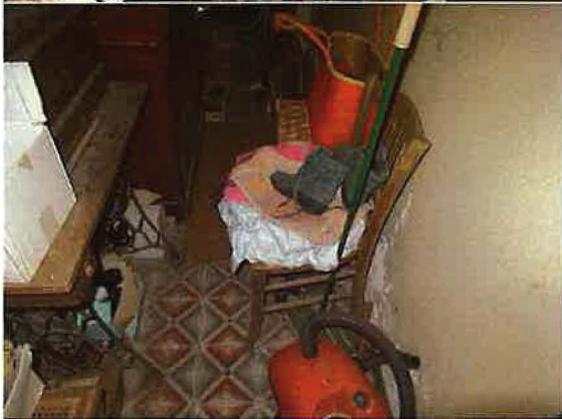
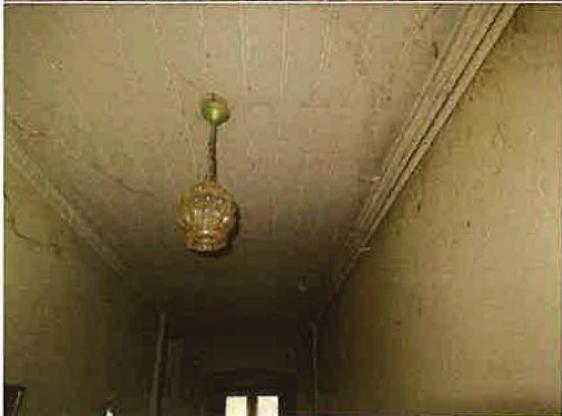
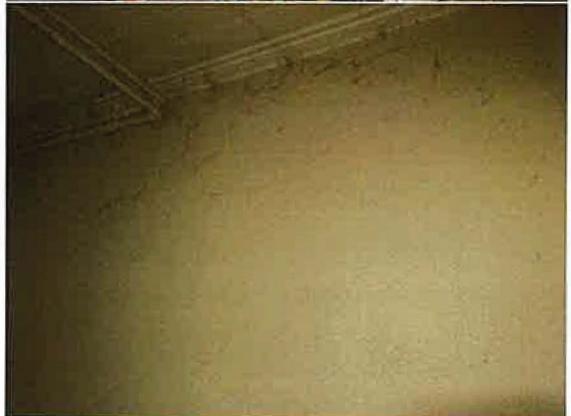
Photographies 22 à 30 :

Au sol, le carrelage est ancien.

Les murs peints sont fissurés.

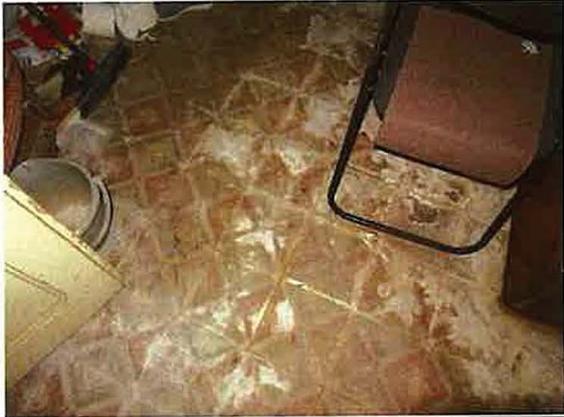
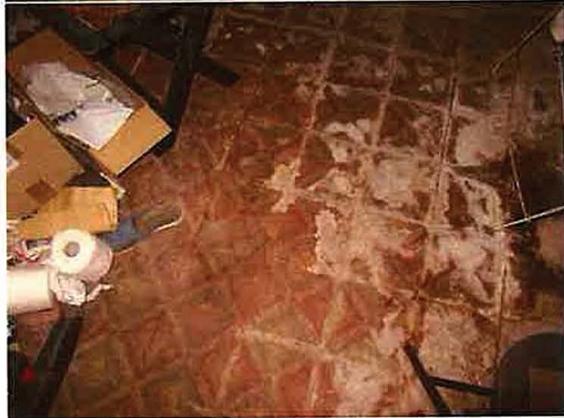
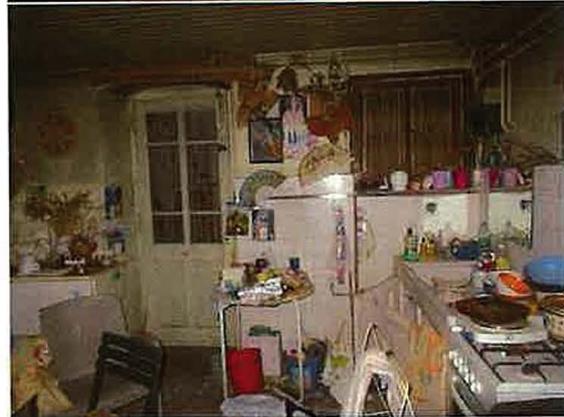
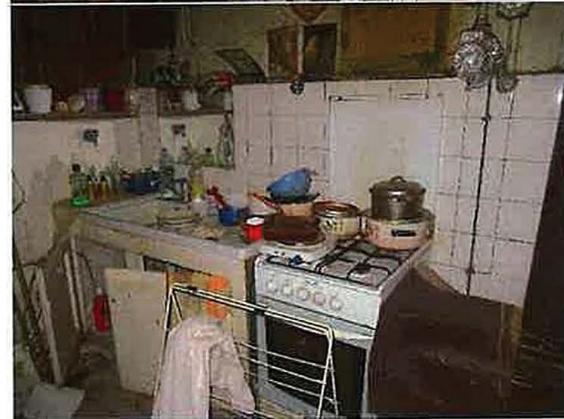
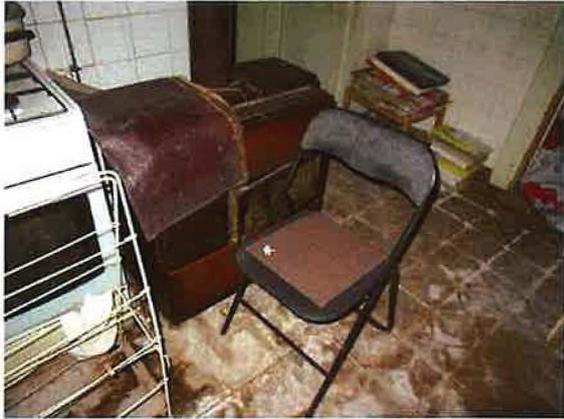
Photographies 31 à 40 :

Au sol, le carrelage est ancien abimé, blanchi avec traces d'humidité.

Les murs peints sont noircis et fissurés. Côté évier, il y a de la faïence.

Au plafond, le lambris peint est noirci.

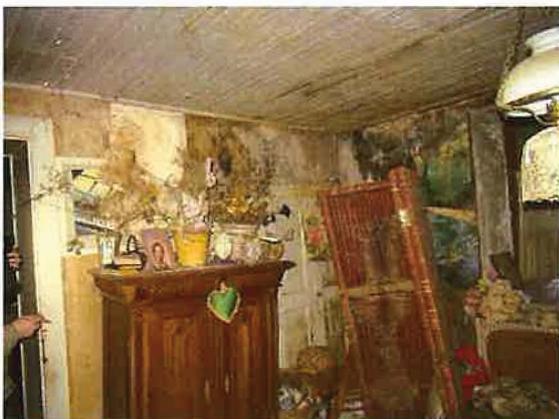
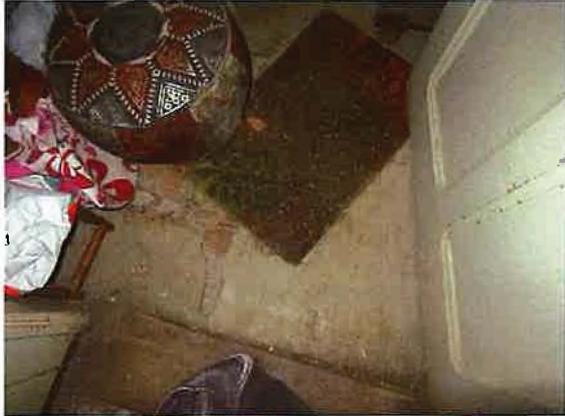
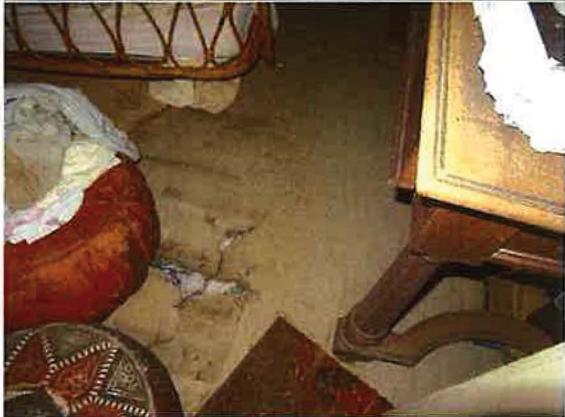
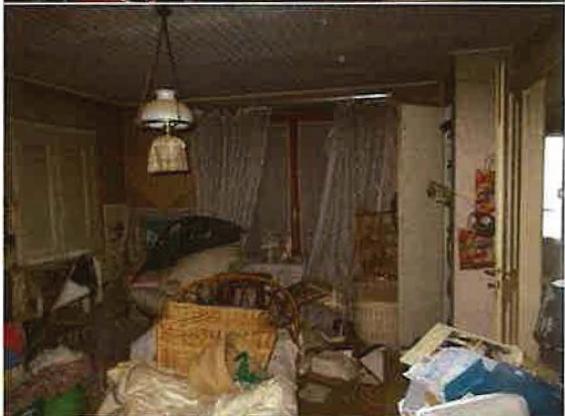
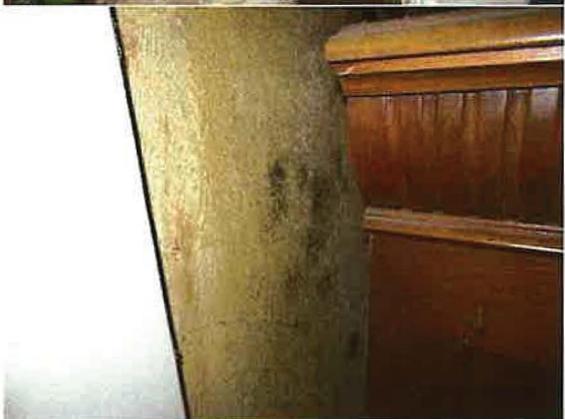
Photographies 41 à 50 :

Au sol, le parquet est recouvert de linoléum. Il se casse dès qu'on tente de passer dessus.

Les murs sont en très très mauvais état avec du papier peint décollé, moisissure et champignons.

Au plafond, le lambris est couvert de moisissure.

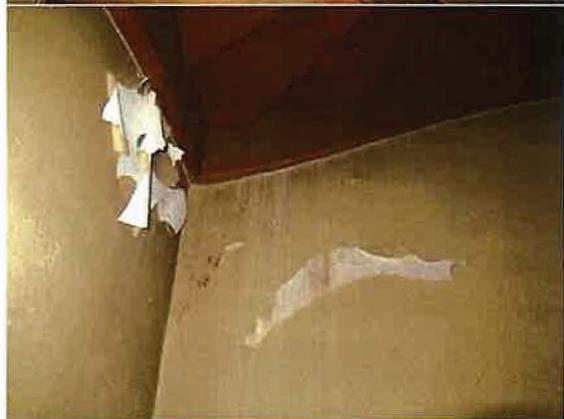
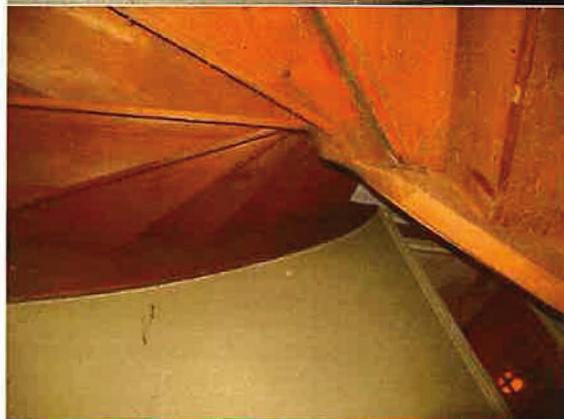
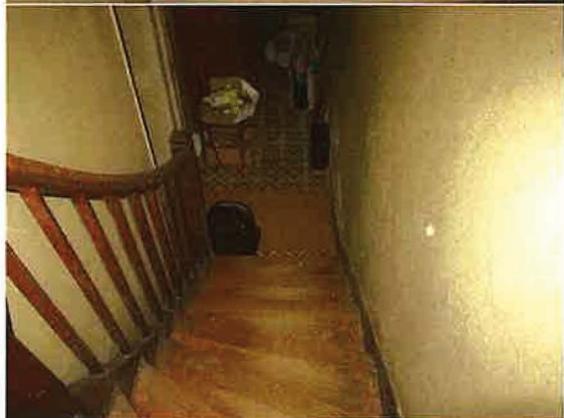
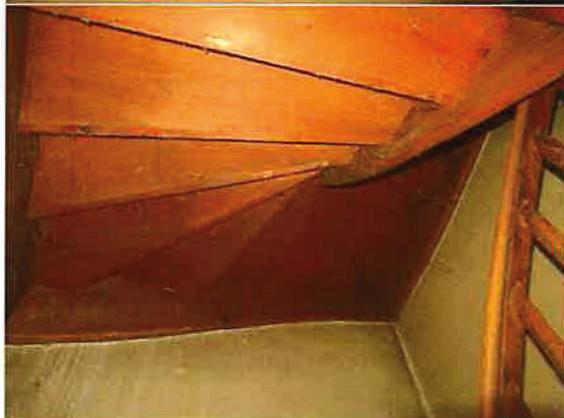
Photographies 51 à 56 :

Les marches sont en bois anciennes.

La peinture des murs est écaillée. Elle se décolle et tombe.

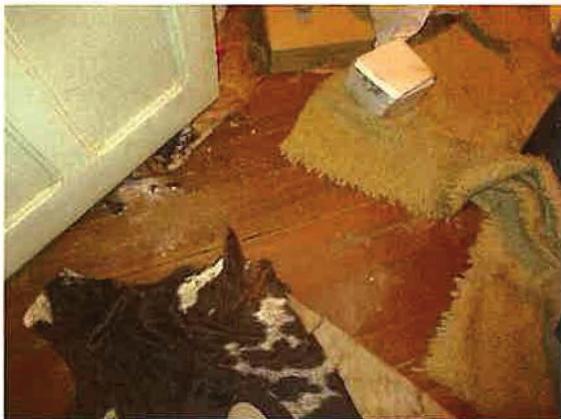
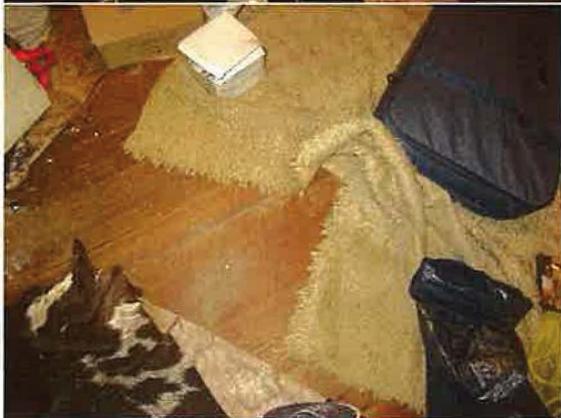
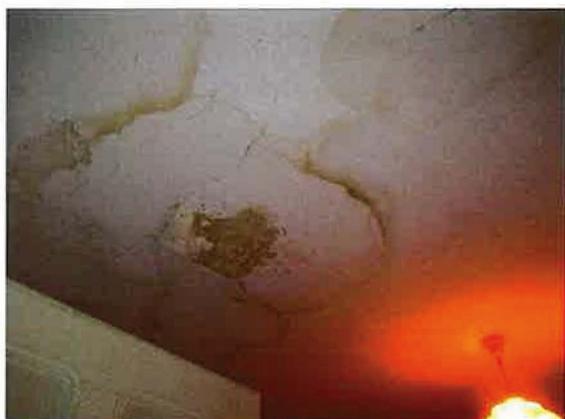
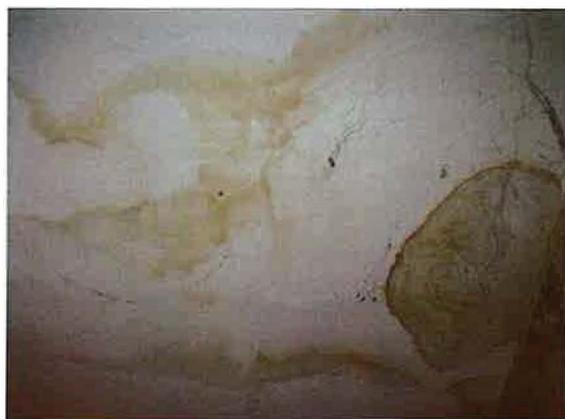
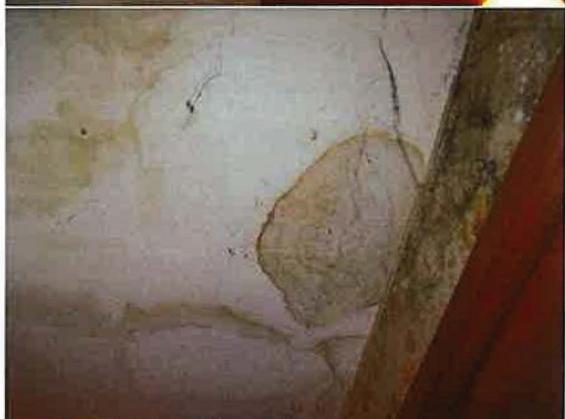
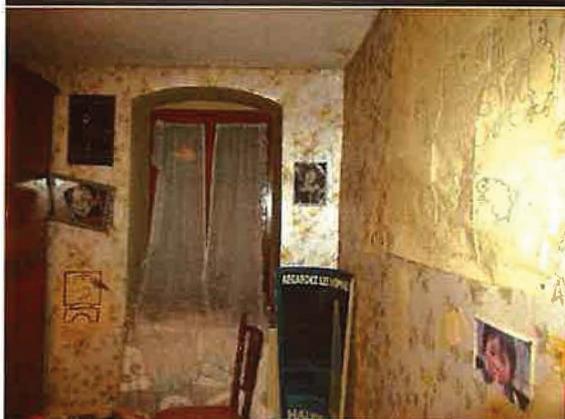
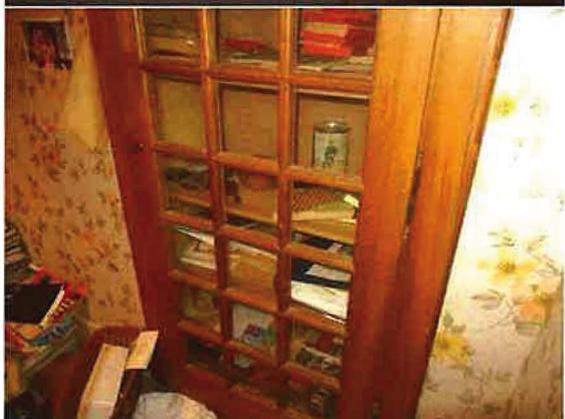
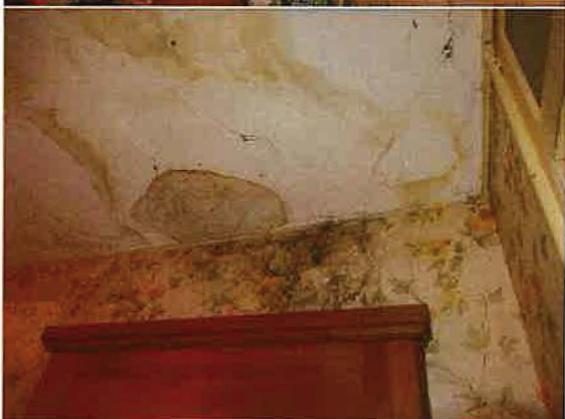
Photographies 57 à 66 :

Les murs sont recouverts de papier peint avec traces noirâtres.

Le plafond est couvert de traces d'humidité et de champignons.

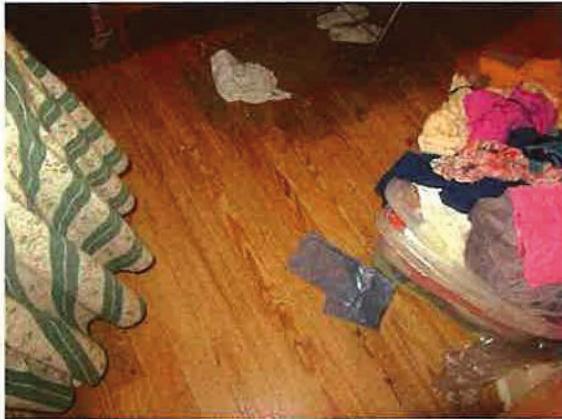
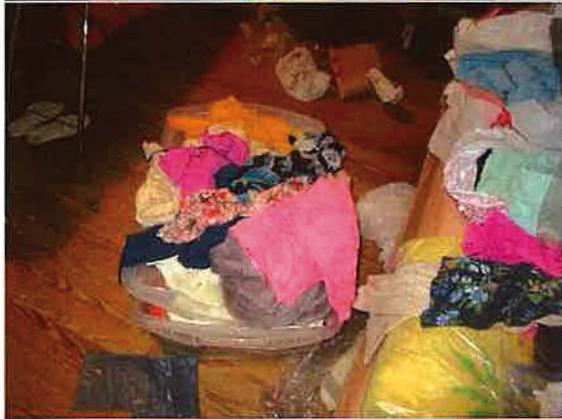
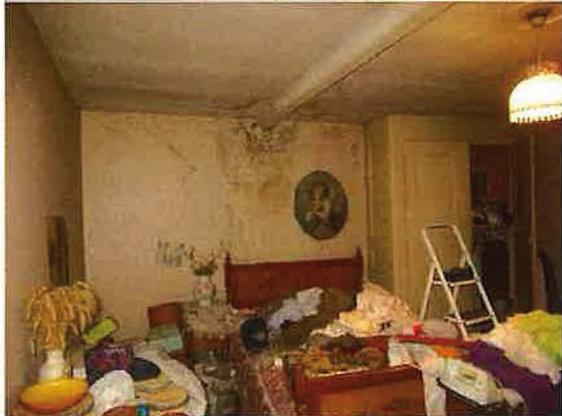
Photographies 67 à 76 :

Les murs sont recouverts de papier peint avec traces noirâtres, coulures, champignons et moisissure.

Le plafond est fissuré.

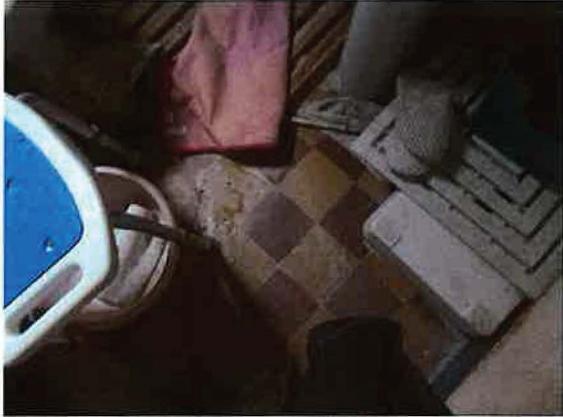
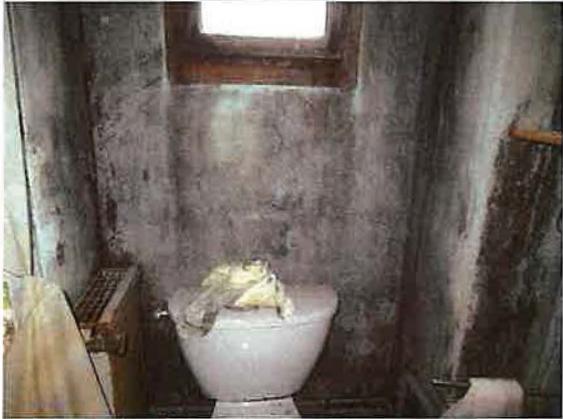
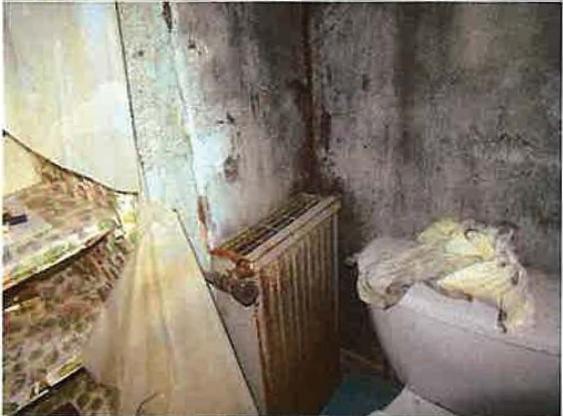
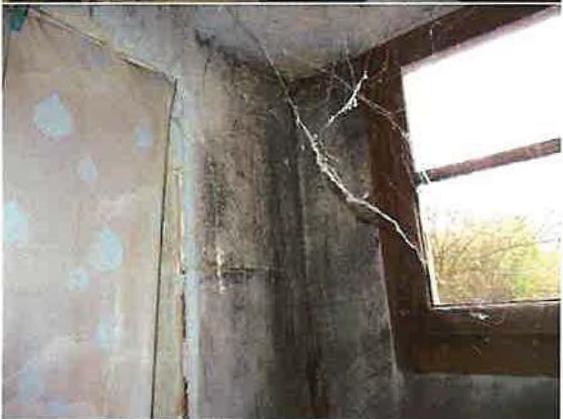
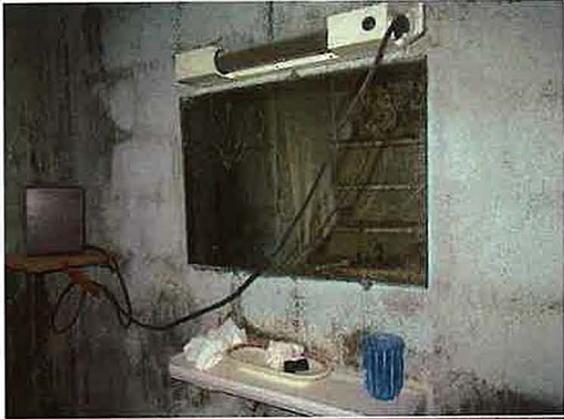
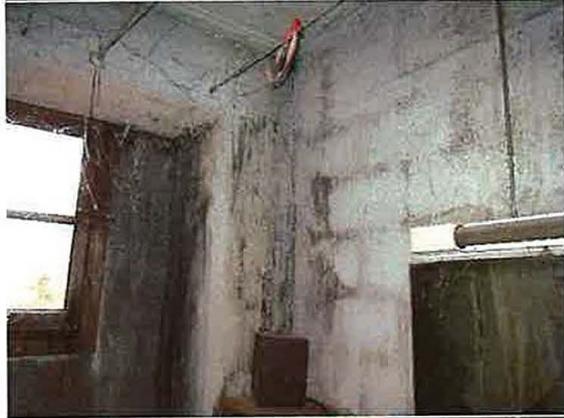
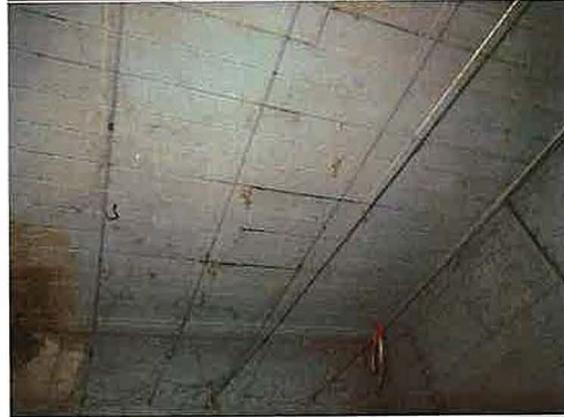
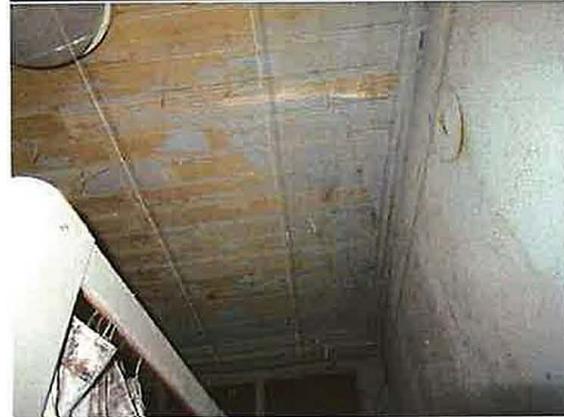
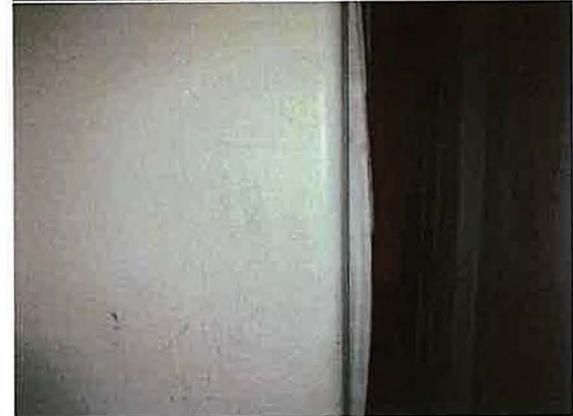
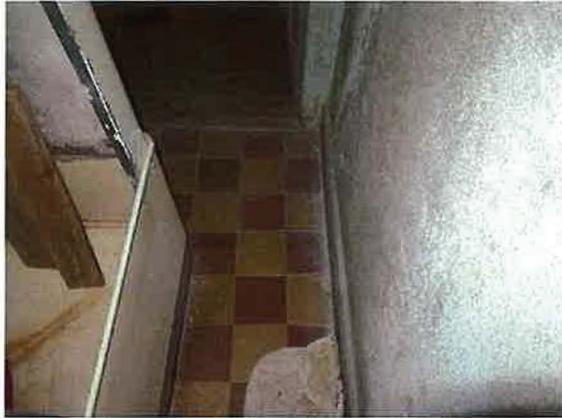
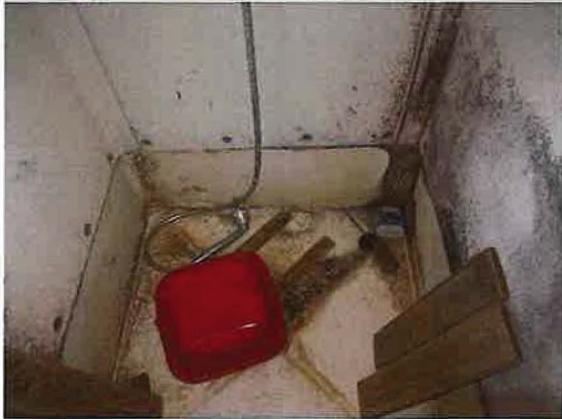
Photographies 77 à 96 :

Les murs peints sont noircis, fissuré et avec moisissure

Cet espace est très encombré.

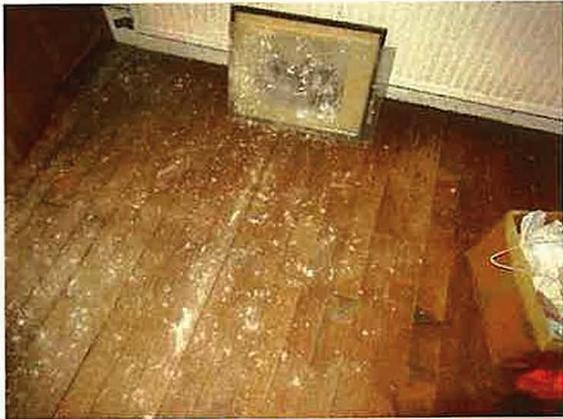
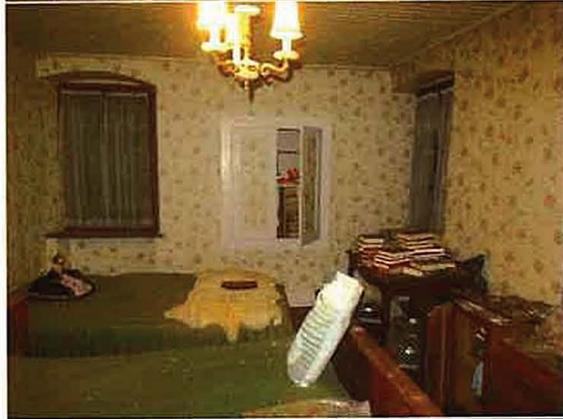
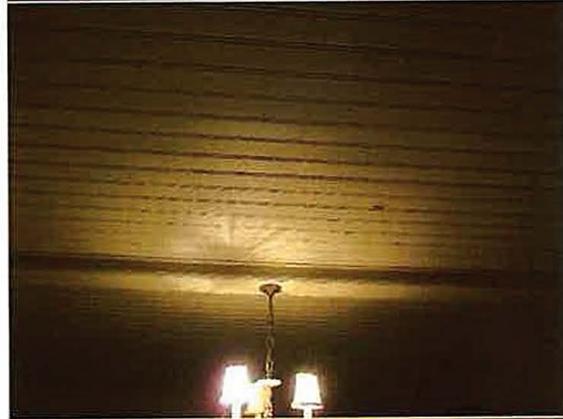
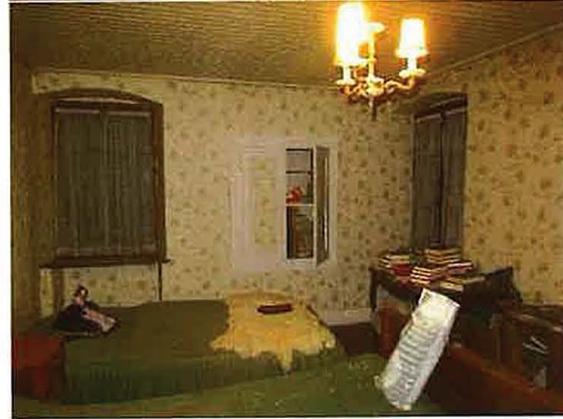
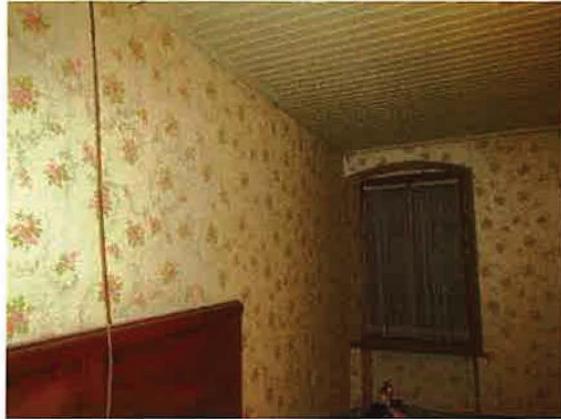
Photographies 97 à 105 :

Au sol, le parquet ancien est blanchi.

Les murs sont recouverts de papier peint ancien.

Le lambris peint du plafond est abimé.

Cet espace est très encombré.

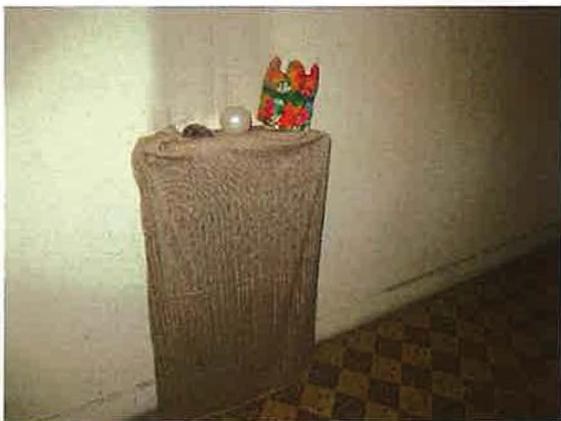
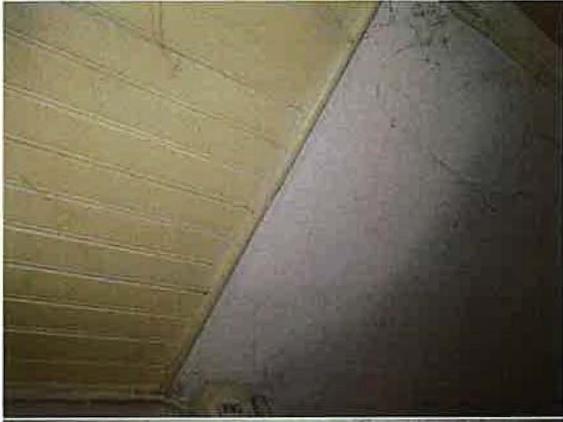
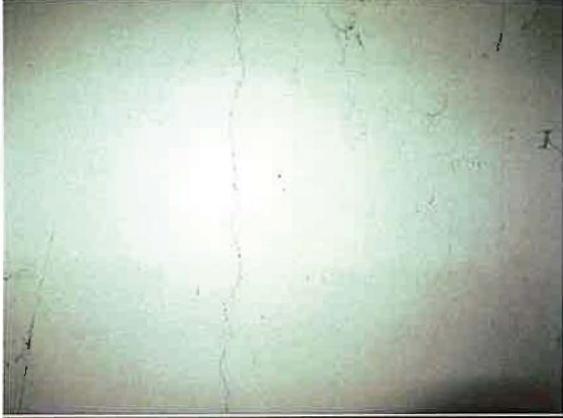
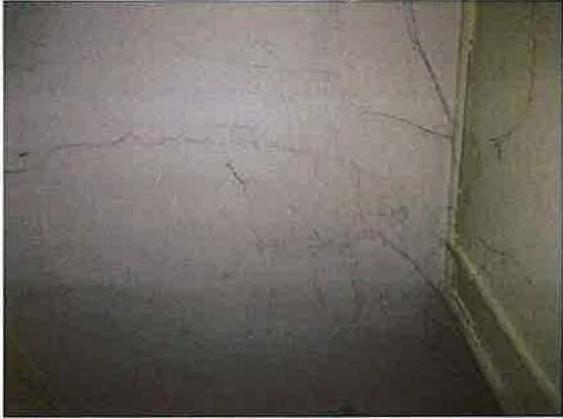
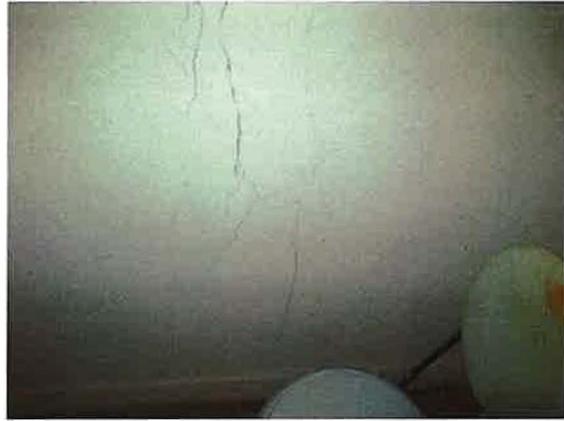
Photographies 106 à 116 :

Les murs peints sont fissurés et noircis.

Au plafond, il y a du lambris peint et une partie avec peinture et fissures.

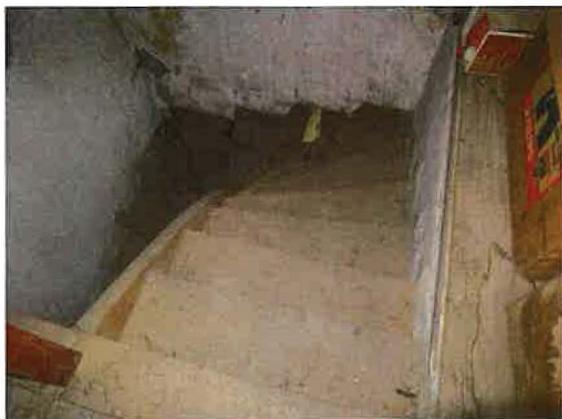
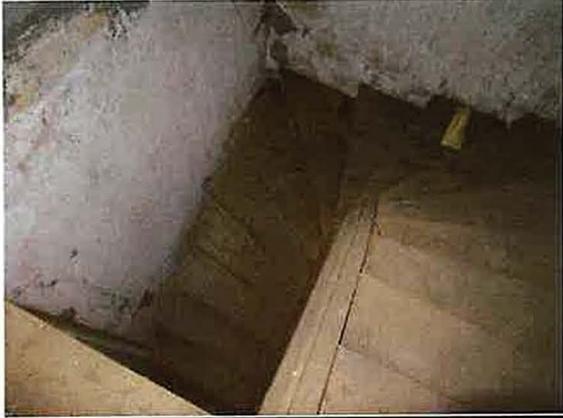
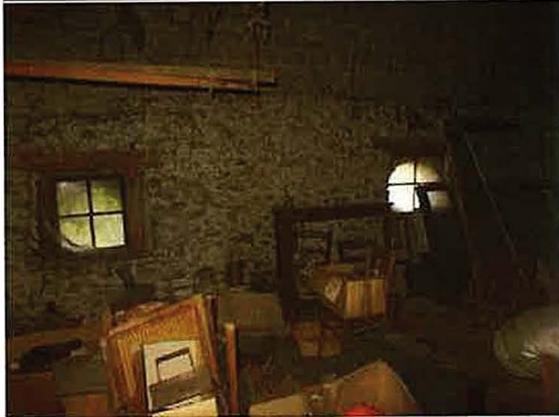
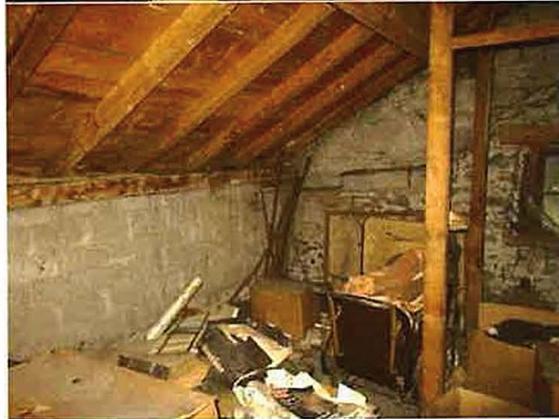
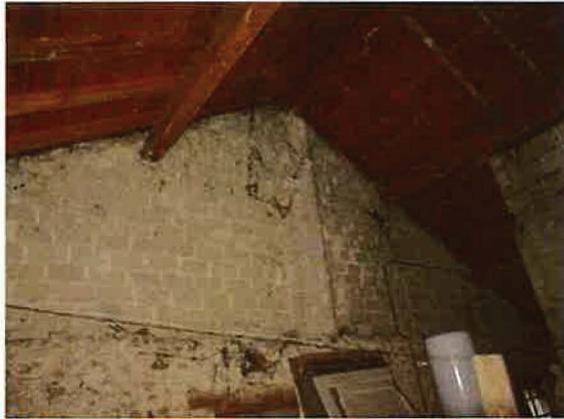
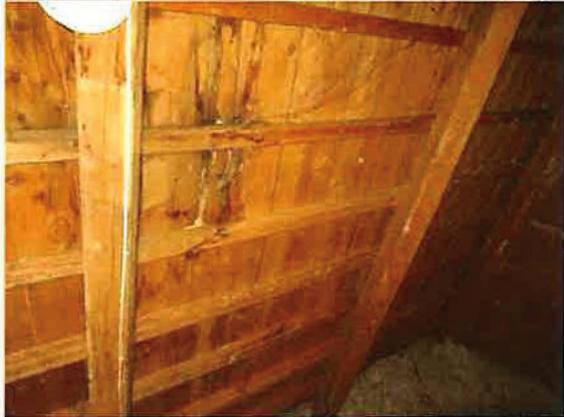
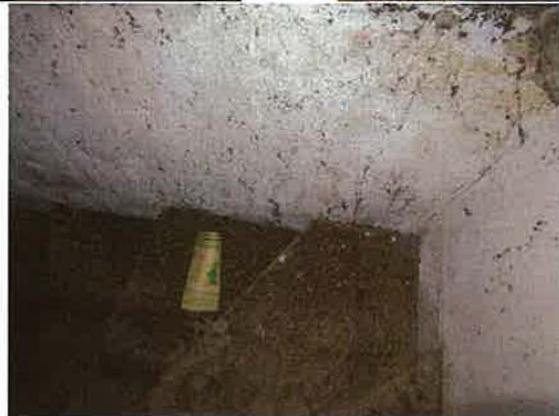
Photographies 117 à 131 :

On y accède par un escalier marches bois couvertes de fientes de pigeons.

Au plafond, la charpente a des traces d'humidité et il y a des trous.

L'espace est encombré.

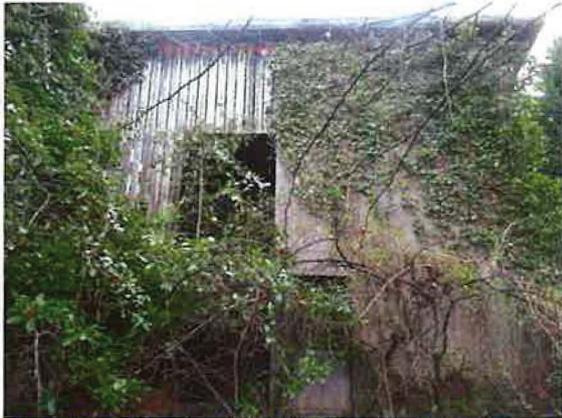
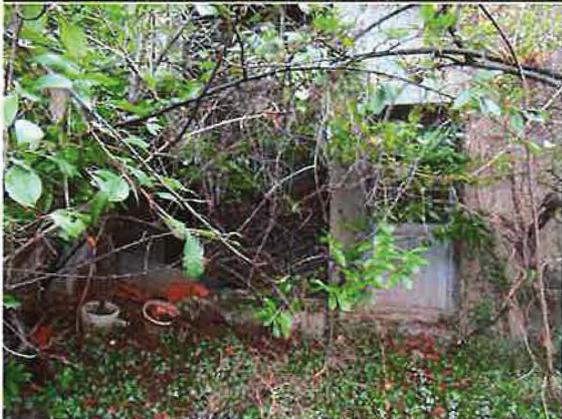
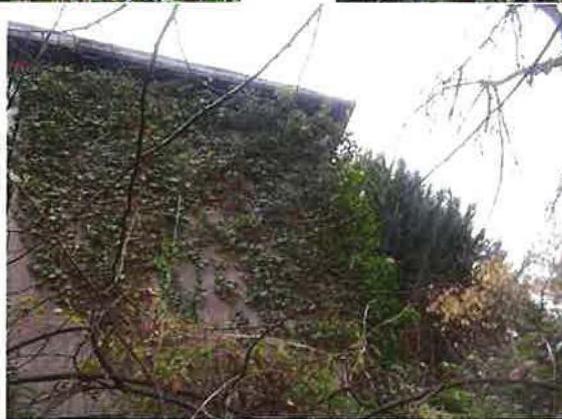
Photographies 132 à 136 :

Elle est en mauvais état avec bardage qui tombe et crépi noirci.

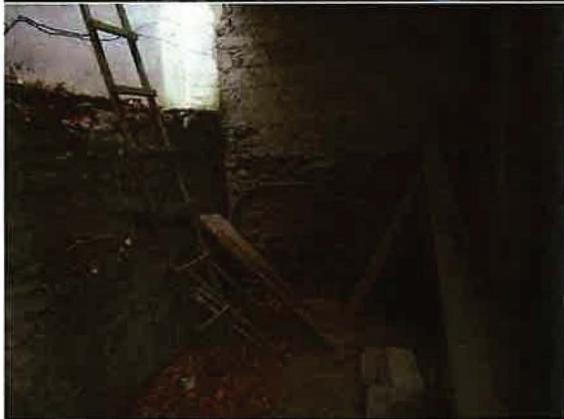
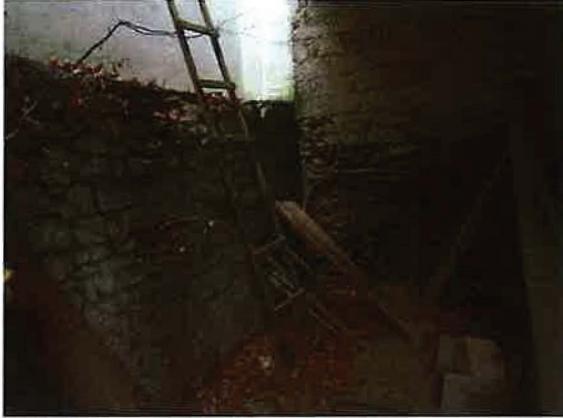
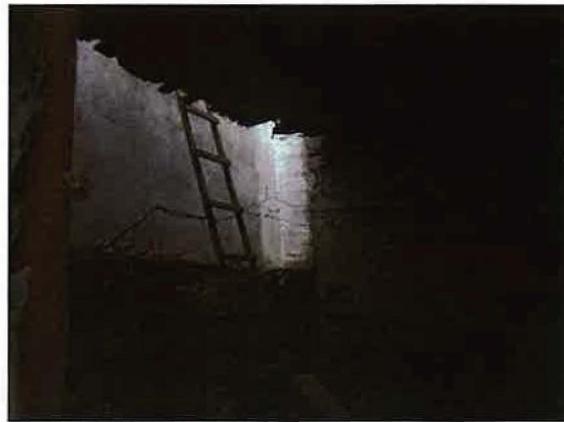
Photographies 137 à 145 :

Les murs sont en pierres et bardage. Il y a un trou.

Les planches bois du plafond sont en partie cassées.

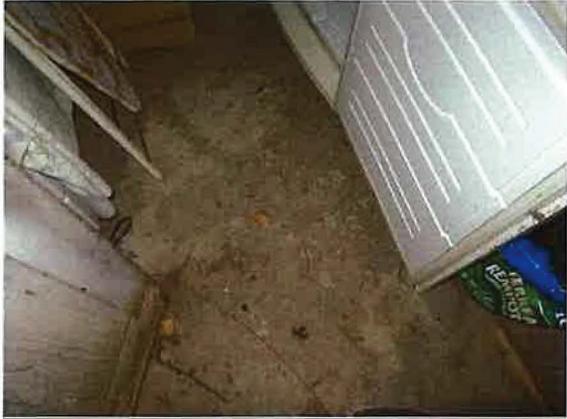
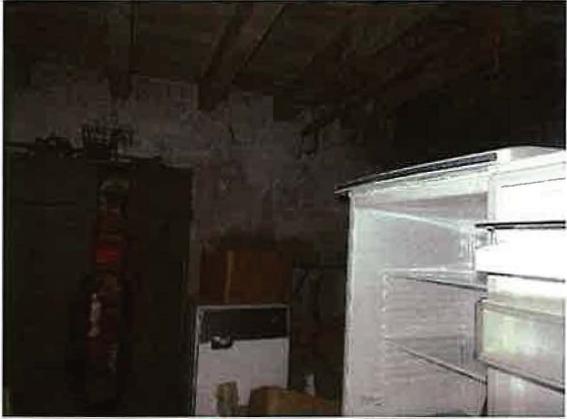
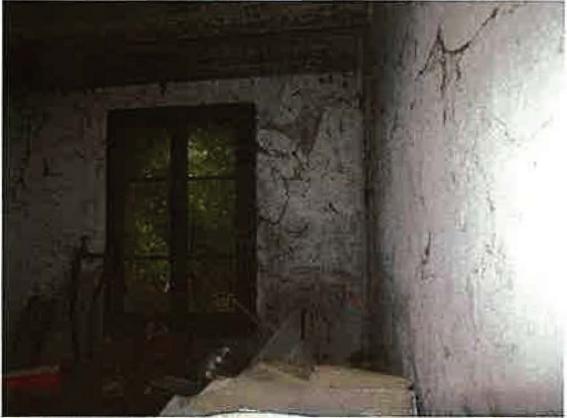
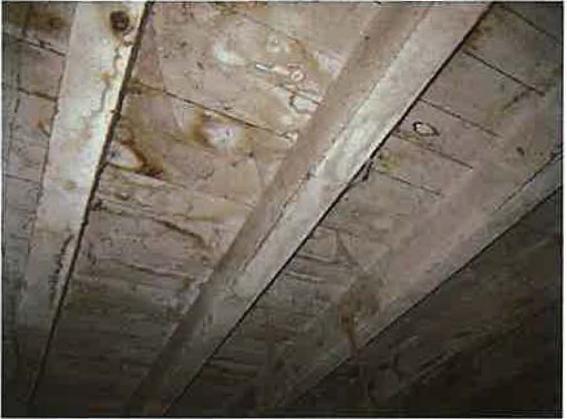
Photographies 146 à 153 :

Les planches bois du plafond sont humides.

Il y a une fenêtre bois vitrage simple et une porte bois avec également vitrage simple.
