PROCES VERBAL DESCRIPTIF

LE HUIT AOUT DEUX MILLE VINGT CINQ

Agissant par Maître Karen FAURRE, Commissaire de Justice associée, certifie m'être rendue, ce jour, à dix heures et trente-huit minutes à CHARENTON DU CHER, 18 route de Laugère, en compagnie de la société AAADIAG, diagnostiqueur immobilier. J'ai procédé aux constatations suivantes.

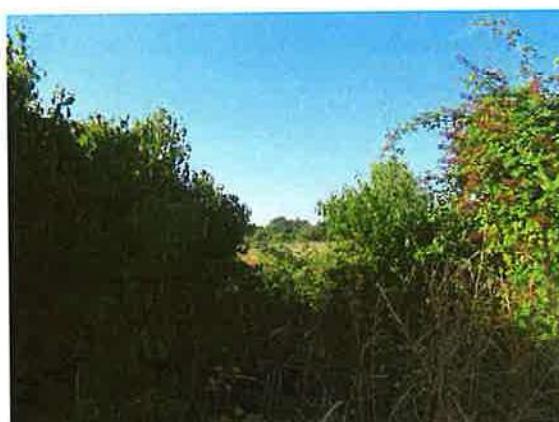
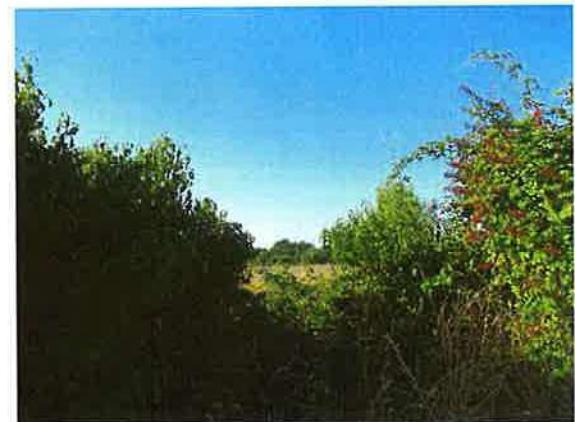
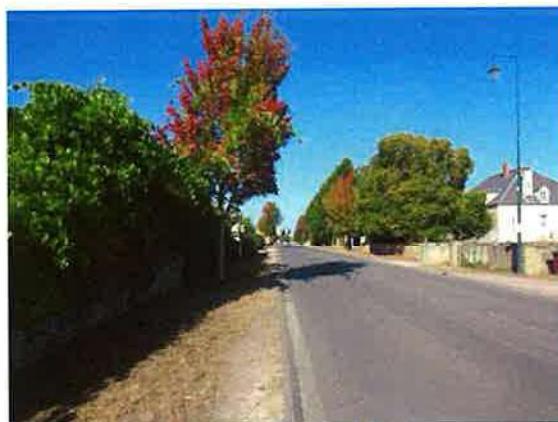
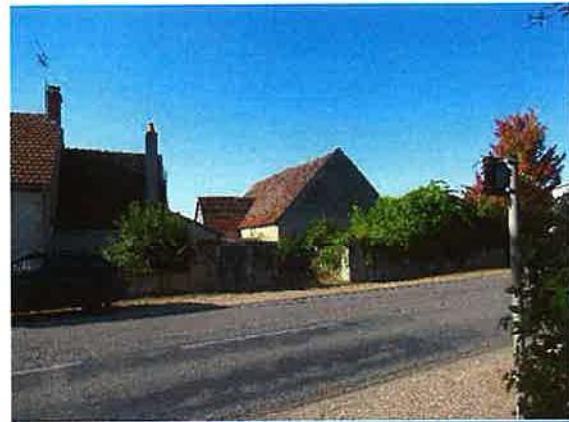
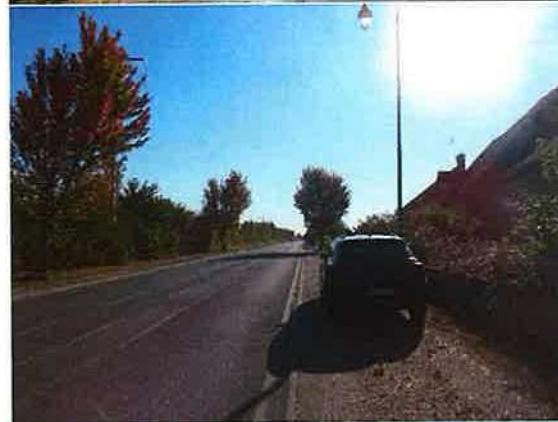
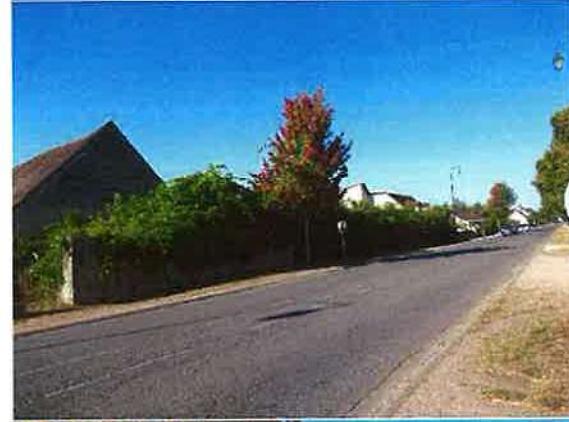
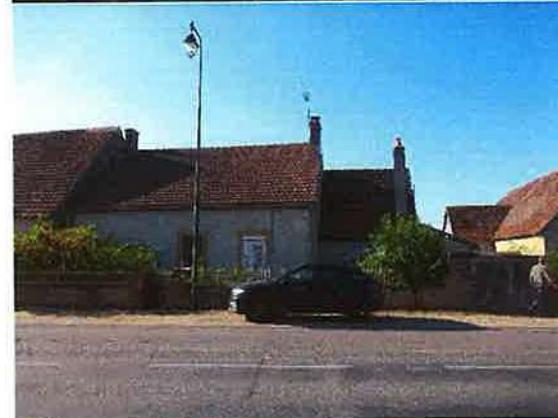
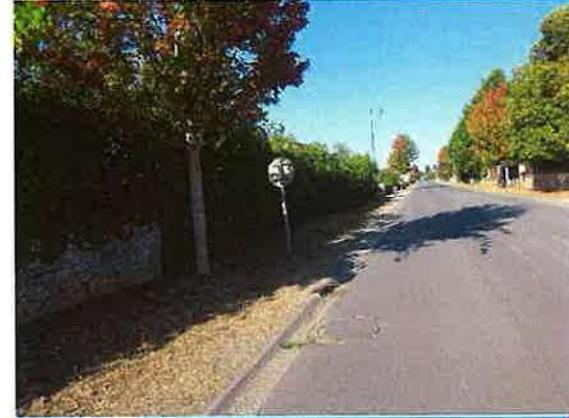
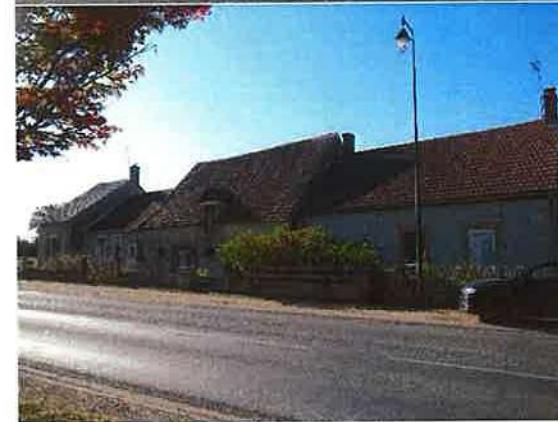
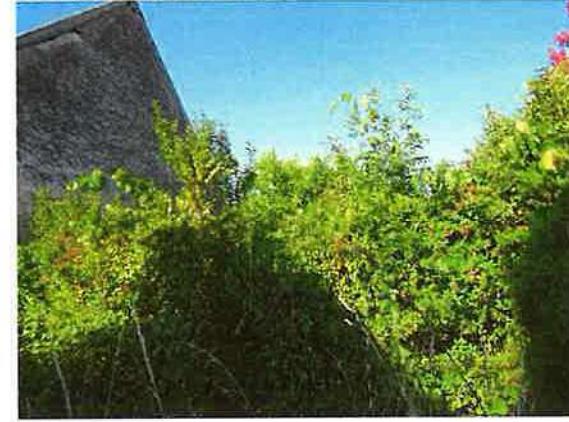
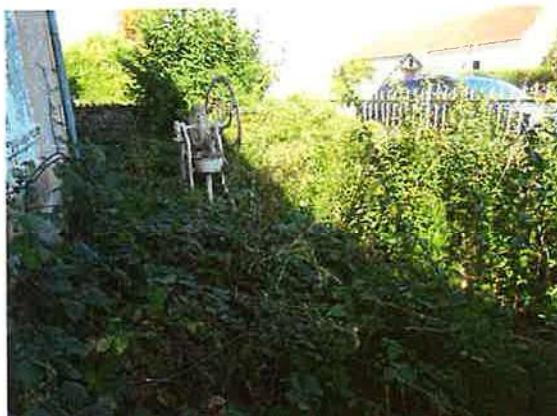
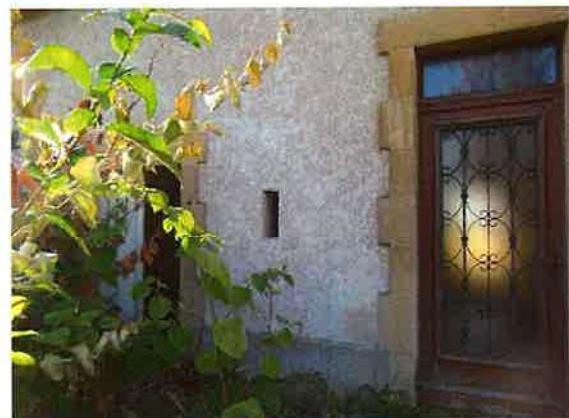
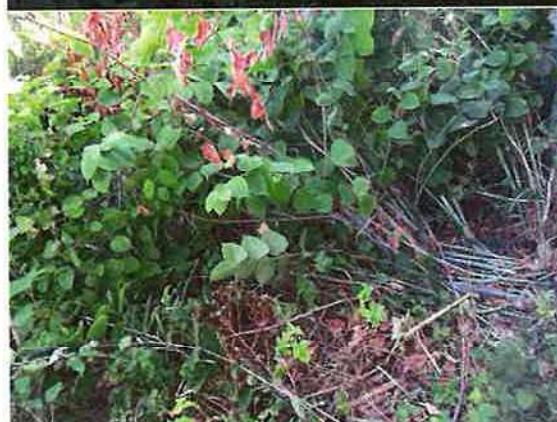
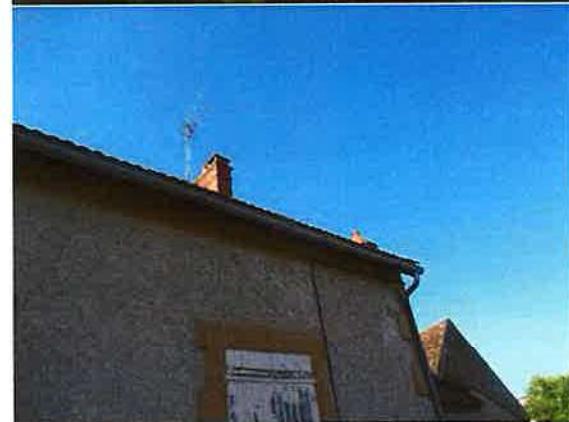
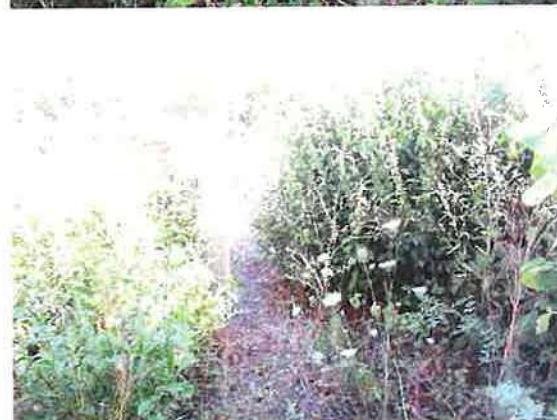
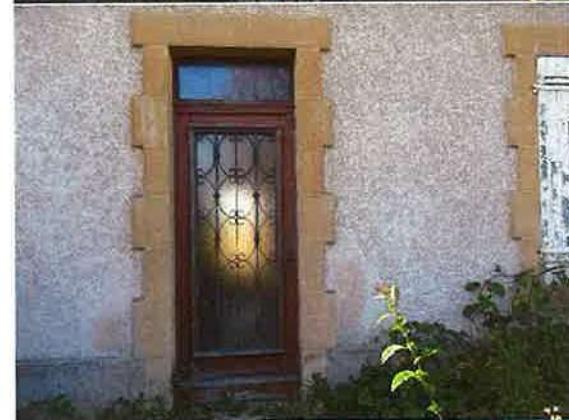
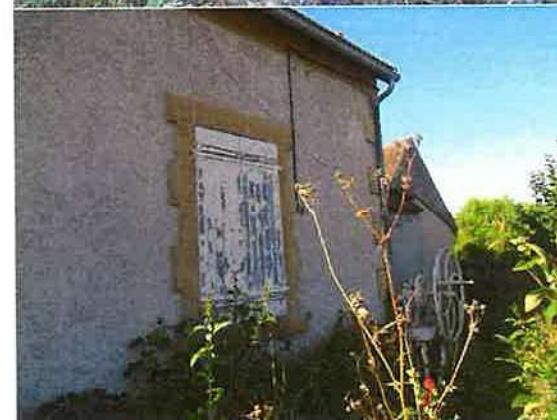
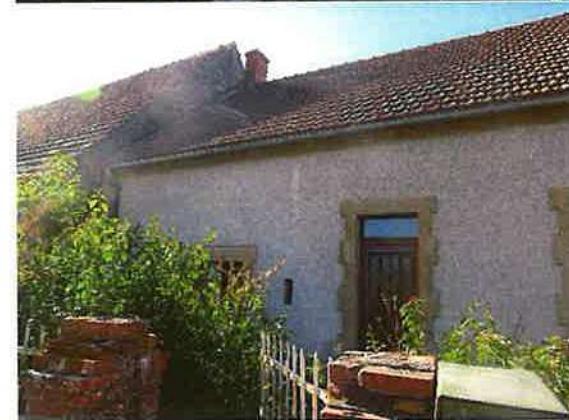
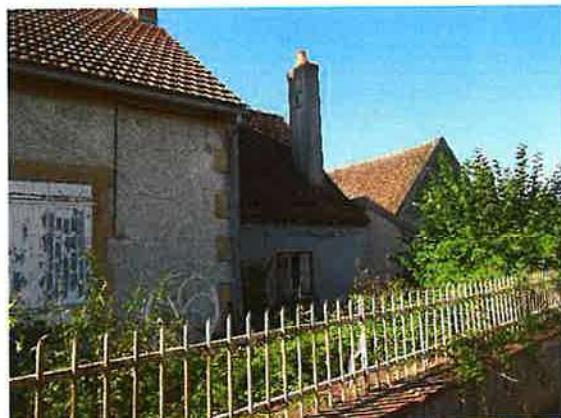
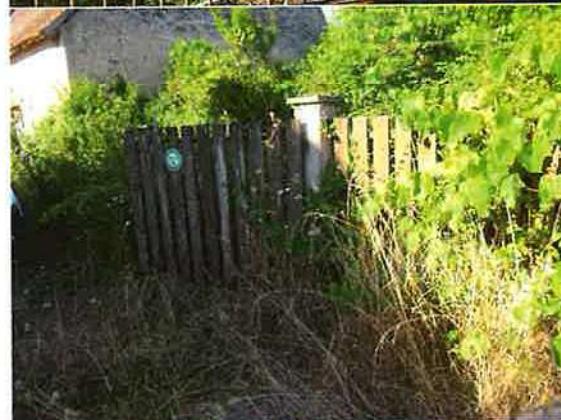
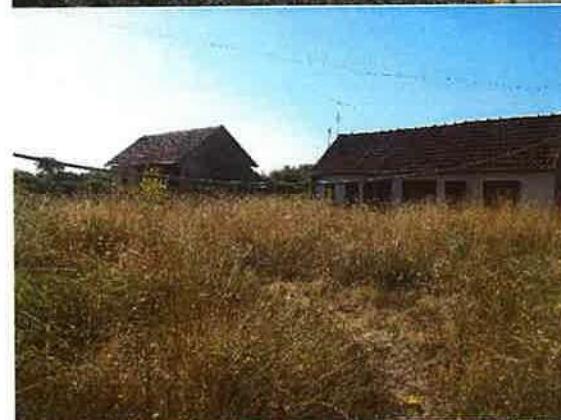
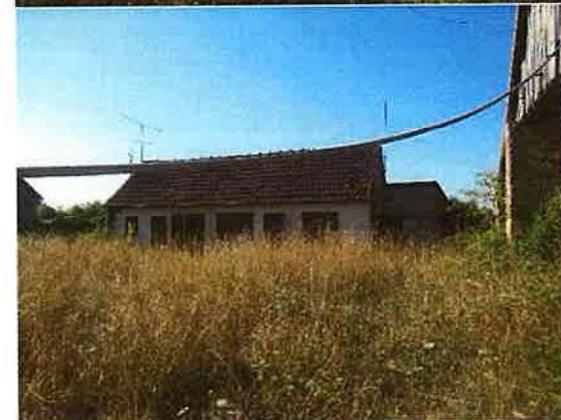
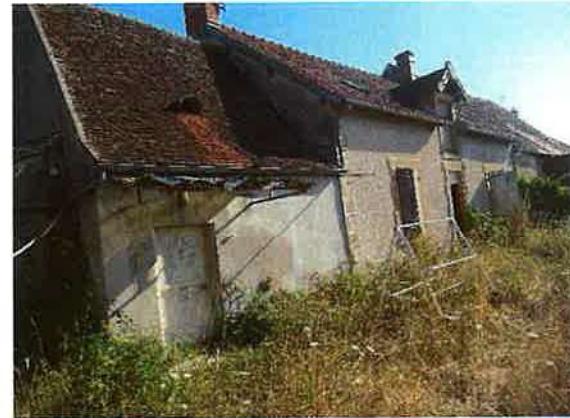
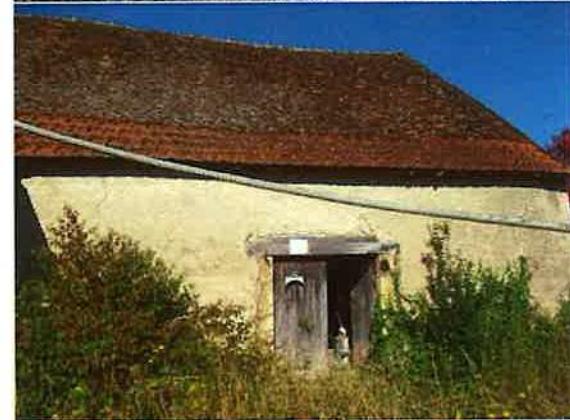
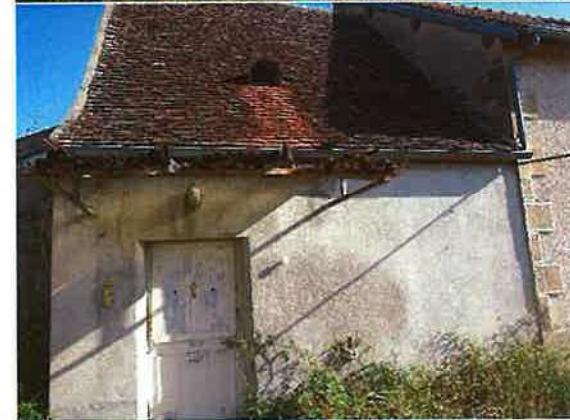
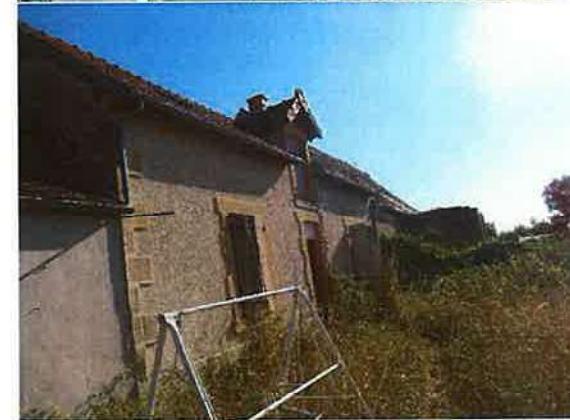
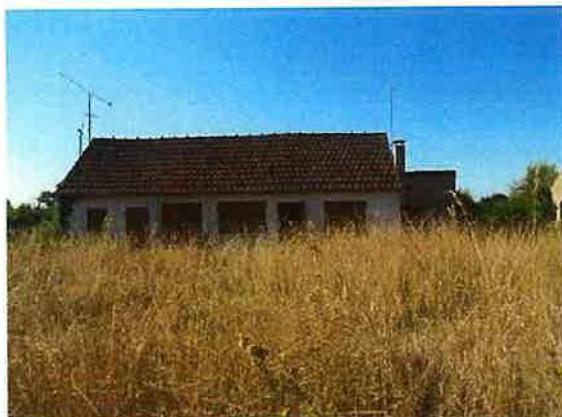
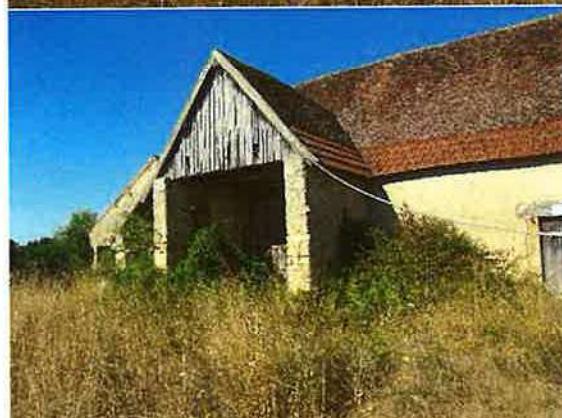
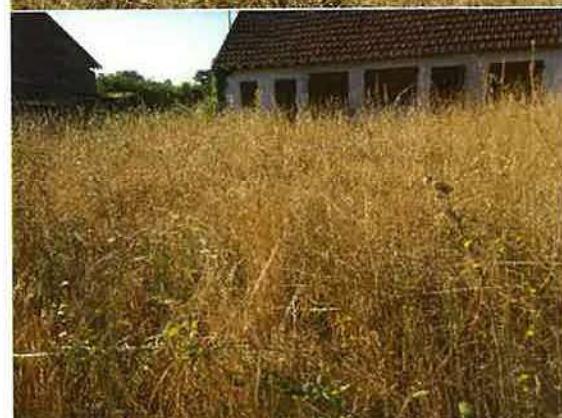
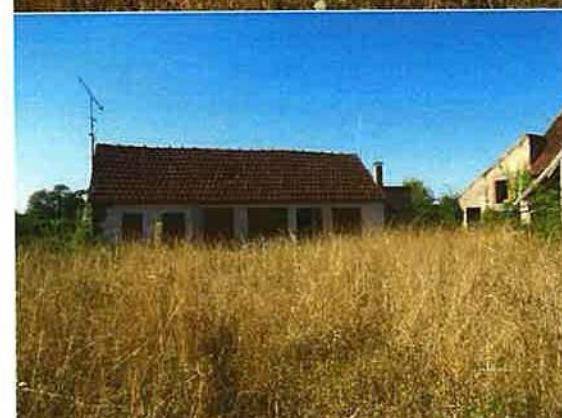
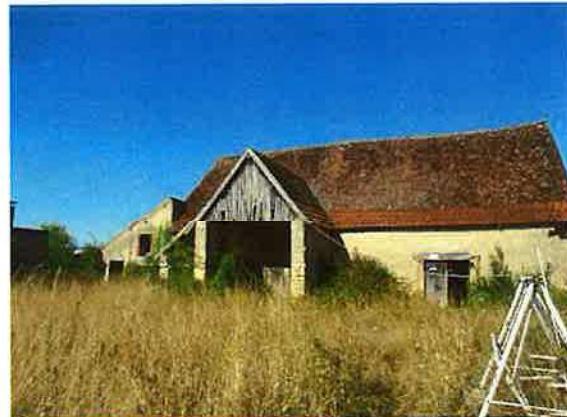
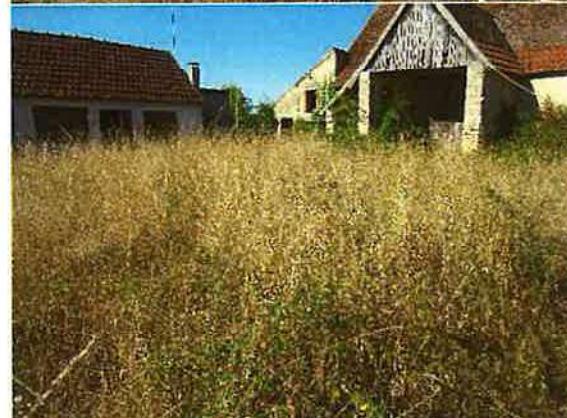
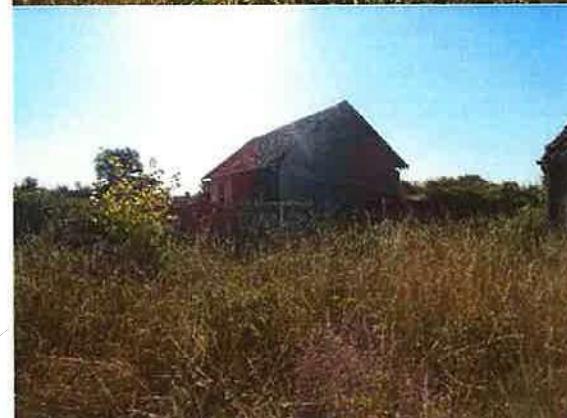
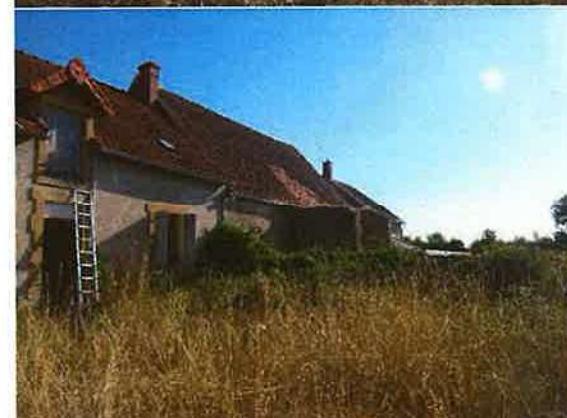
Photographies 1 à 34 :

Devant la maison principale, il y a un espace en herbe avec une manivelle de puit rouillée.

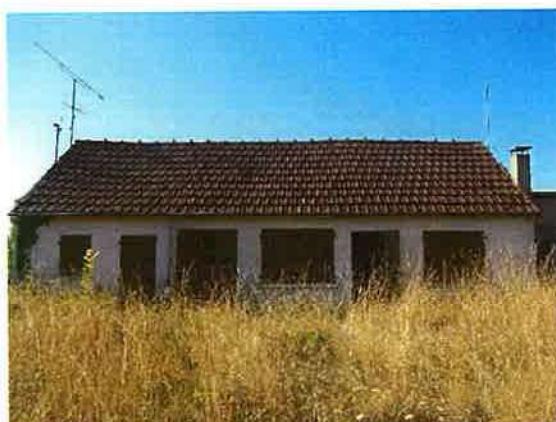
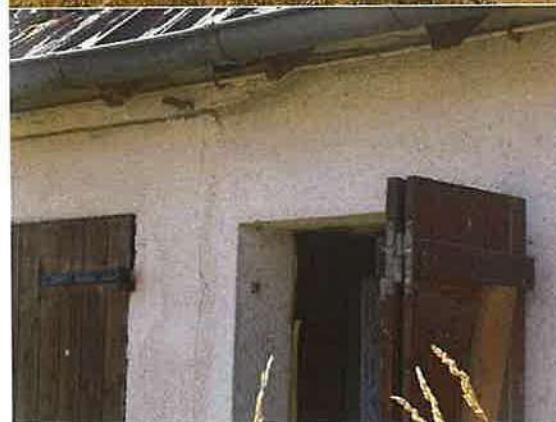
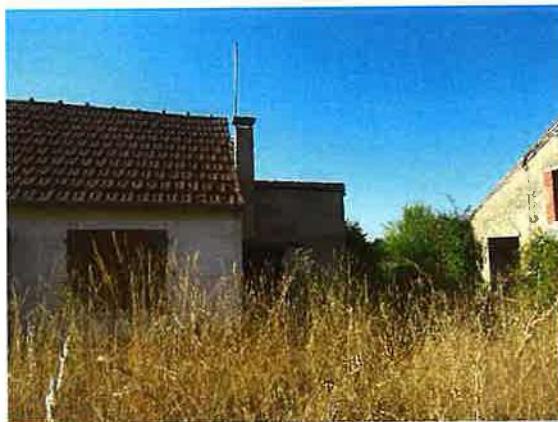
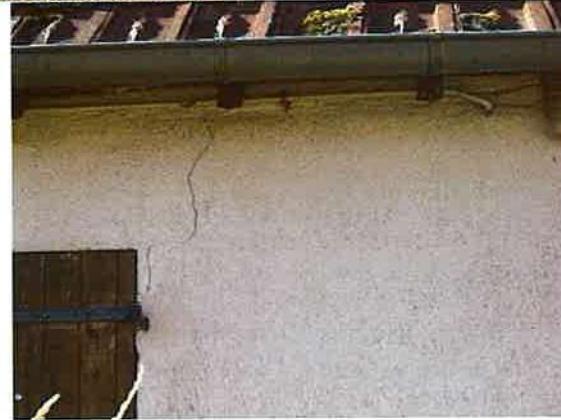
Photographies 35 à 41 :

La façade a des fissures.

Le toit est en tuiles ancienne.

Les volets sont en bois.

Il existe une extension béton côté droit avec une porte bois ancienne.

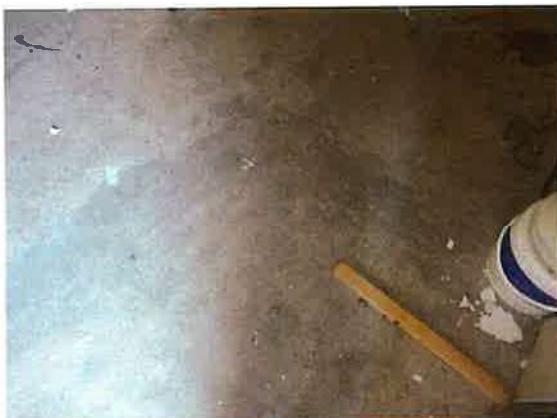
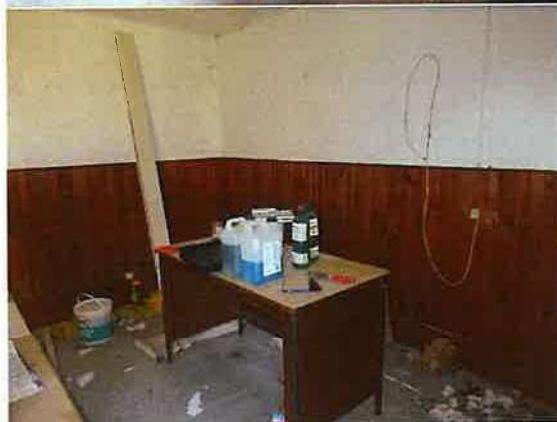
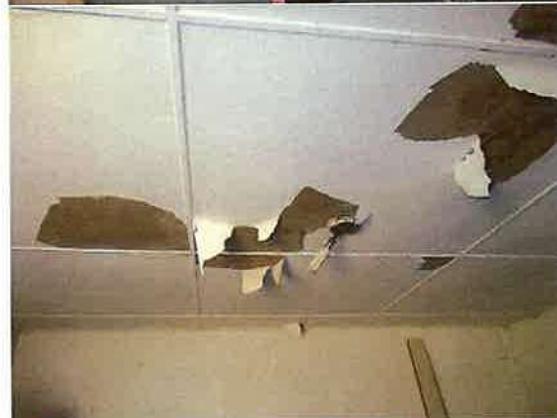
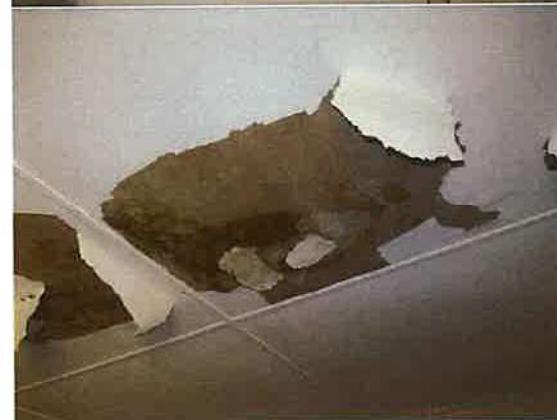
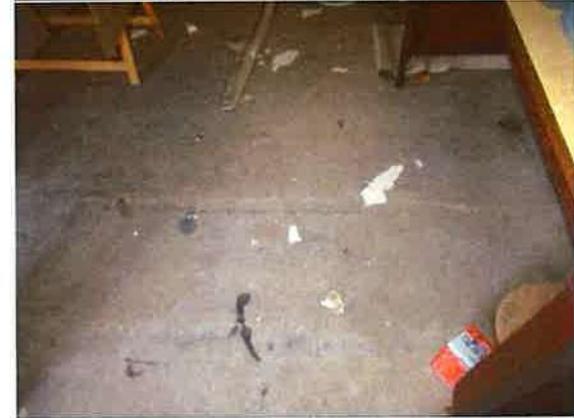
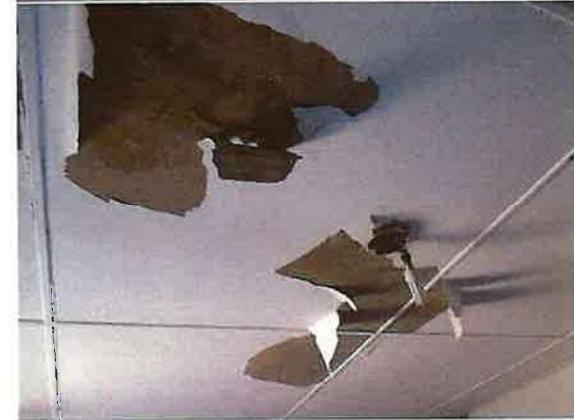
Photographies 53 à 68 :

- Pièce mitoyenne à l'extension :

Au sol, le béton brut est taché.

Les murs sont recouverts de lambris à mi-hauteur puis de peinture type crépi. Il y a des fissures et un trou pour un ancien système de chauffage.

Au plafond, il y a des dalles en bois avec traces d'humidité. Elles se décollent.

Il y a une fenêtre bois vitrage simple et une porte fenêtre bois avec vitrage simple.

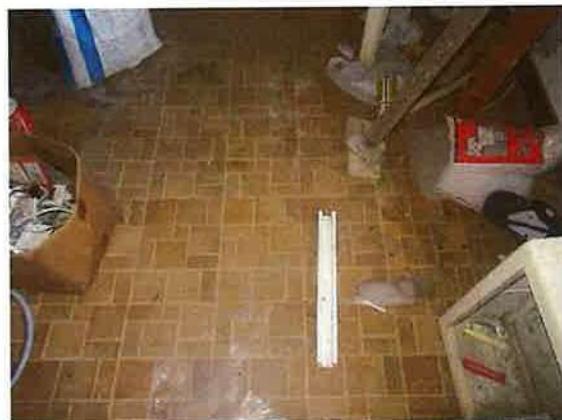
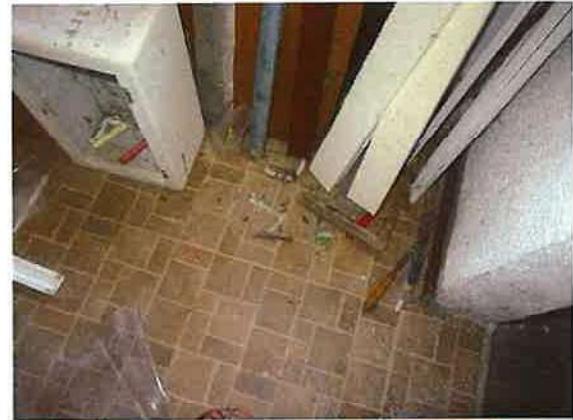
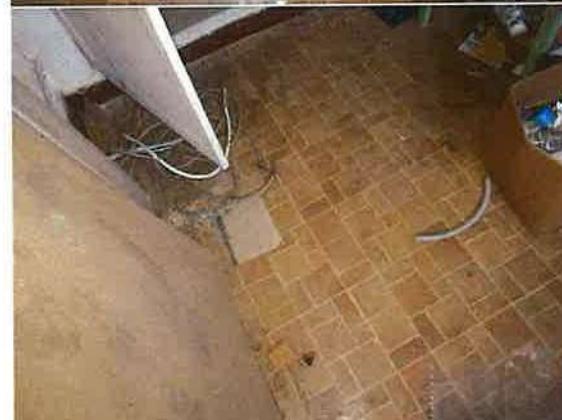
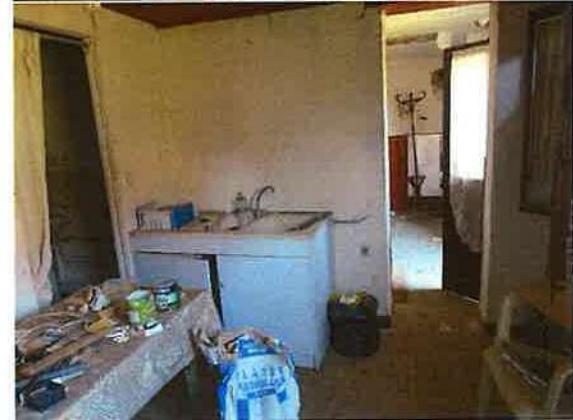
Photographies 69 à 80 :

• Cuisine :

Au sol, le linoléum est sale.

Les murs sont recouverts de peinture type crépi noir ci.

Au plafond, il y a du lambris. Il est gondolé.

Il y a une porte fenêtre bois vitrage simple, une fenêtre bois vitrage simple, un radiateur électrique très ancien et un évier deux bacs et égouttoir en faïence sur un meuble deux portes.

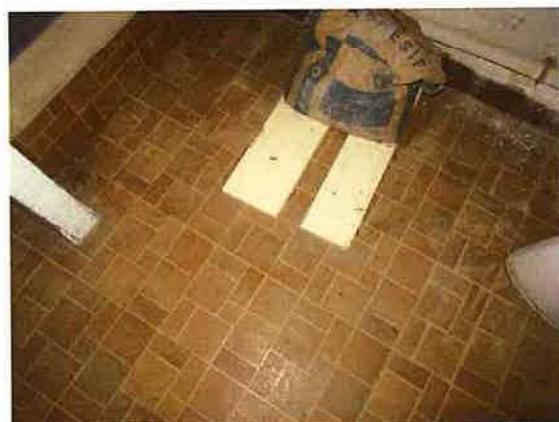
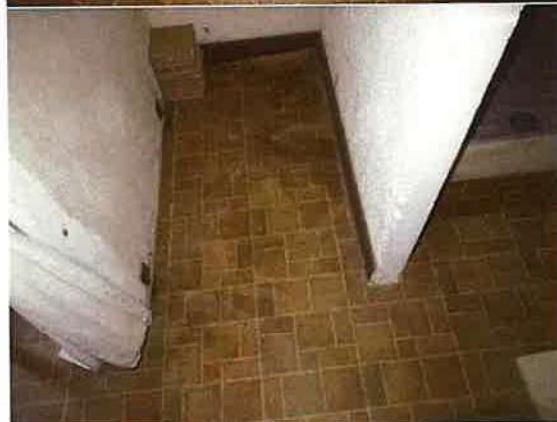
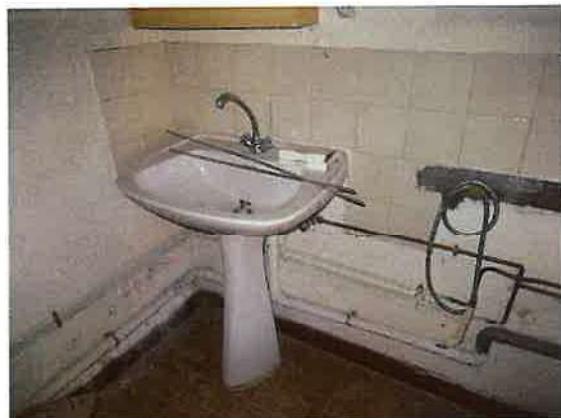
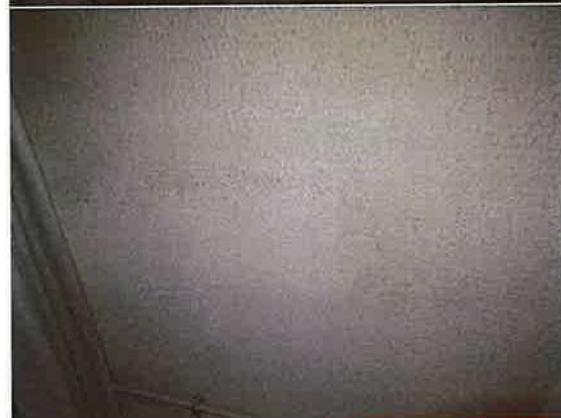
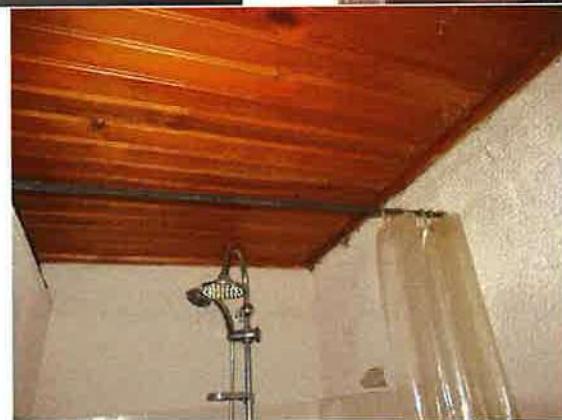
Photographies 81 à 89 :

- Salle de bains :

Au sol, le linoléum est sale.

Les murs sont recouverts de peinture type crépi noirci. Il y a un espace avec faïence dont des carreaux sont manquants.

Le plafond est en lambris.

Il y a un bac à douche en faïence avec rideau de douche et un lavabo faïence.

Des fils électriques et des câbles pendent.

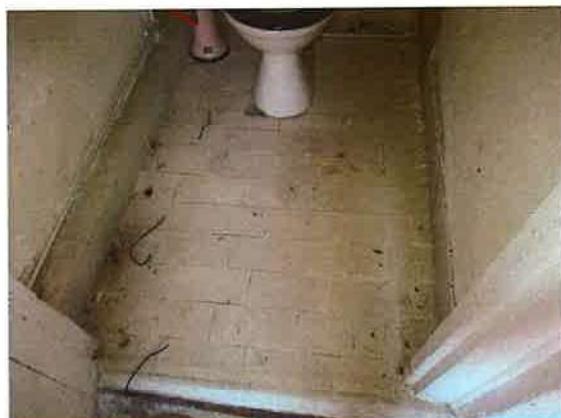
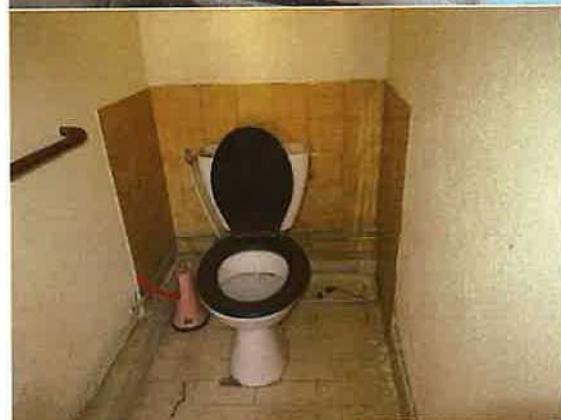
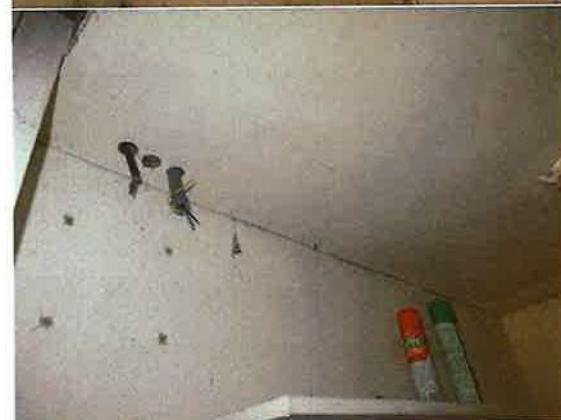
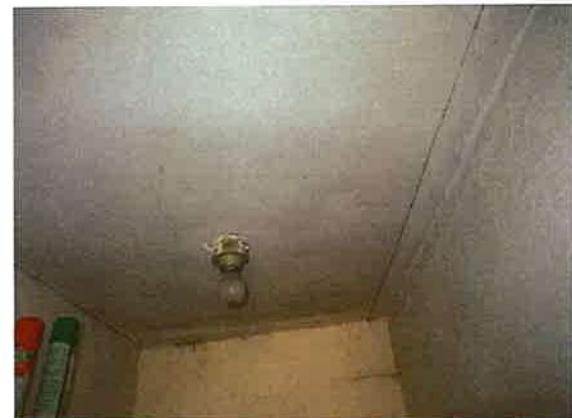
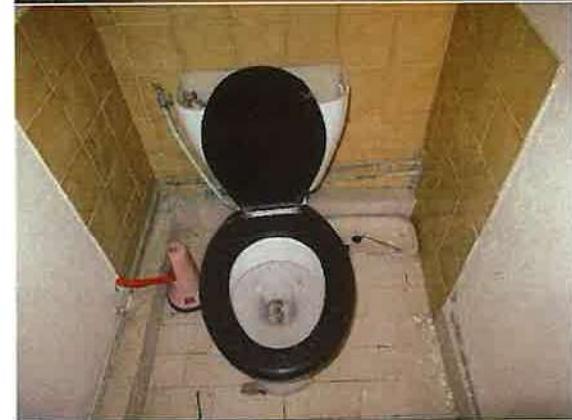
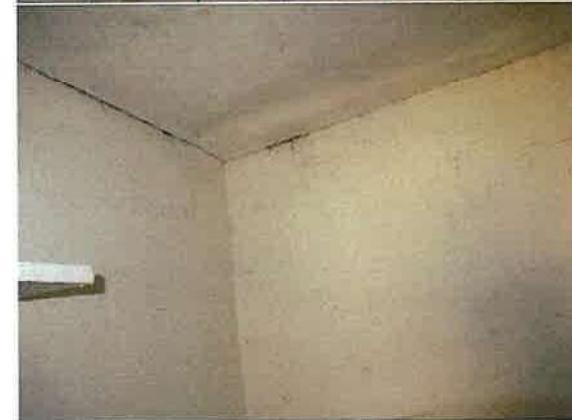
Photographies 90 à 95 :

- WC :

Au sol, le carrelage est sale et mal aligné.

Les murs sont recouverts de peinture type crépi noir ci. Il y a un espace avec faïence.

Le plafond est en dalle de bois peinte. Des fils électriques pendent.

Il y a une cuvette monobloc cassée.

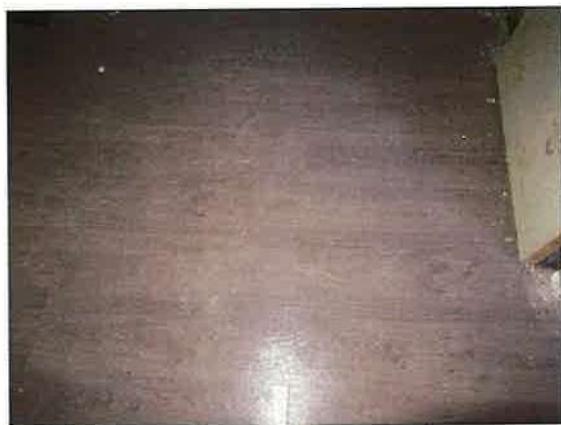
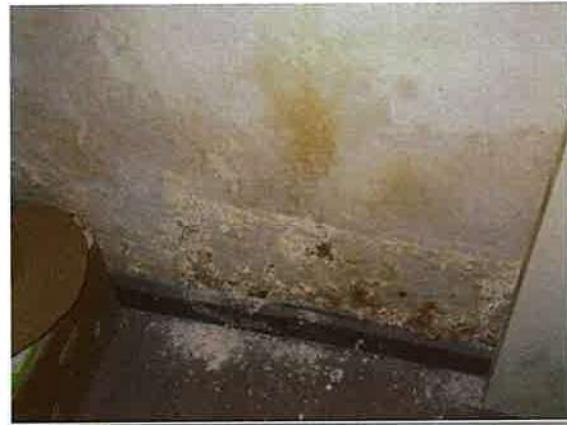
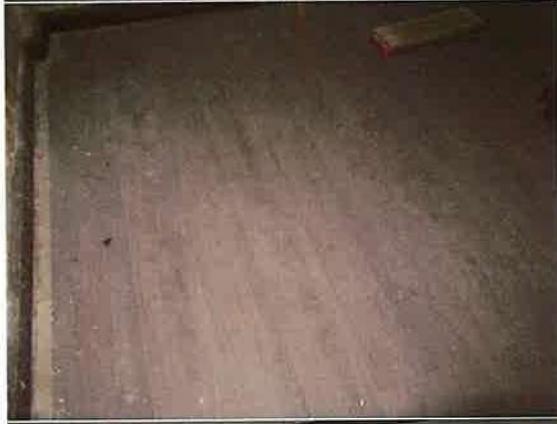
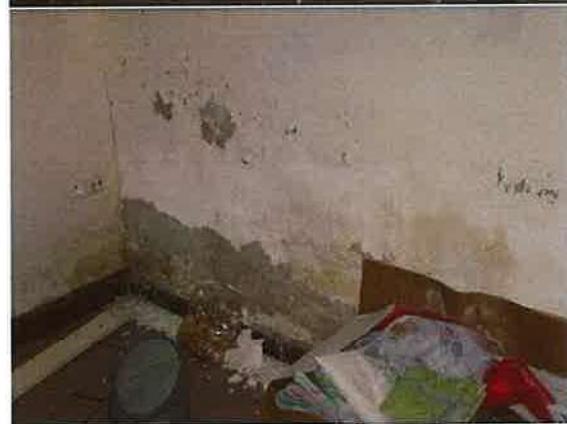
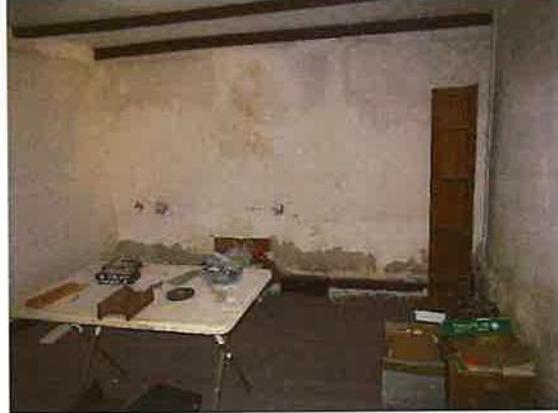
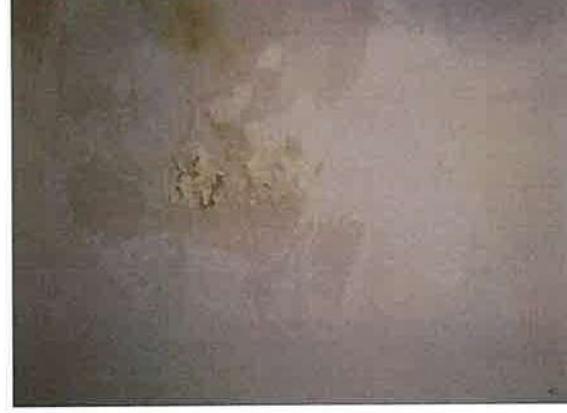
Photographies 96 à 109 :

• Pièce à la suite de la cuisine :

Au sol, le parquet est poussiéreux.

La peinture des murs a des traces d'humidité et s'effrite.

Le plafond est peint.

Il y a une porte fenêtre bois vitrage simple, une fenêtre bois vitrage simple qui ne ferme pas et une arrivée ancienne de gaz.

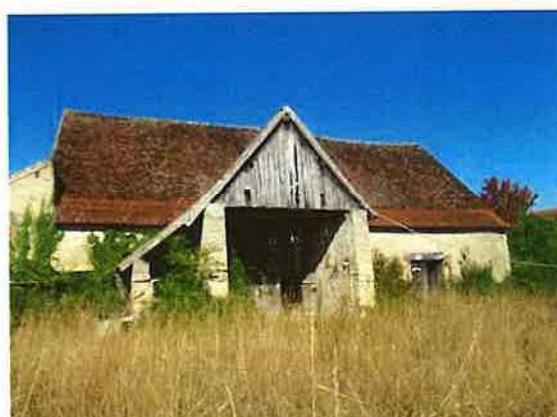
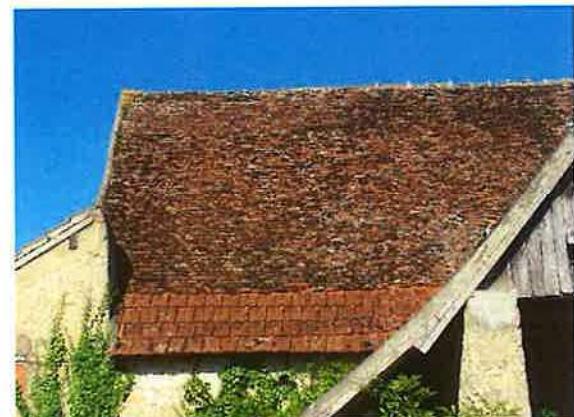
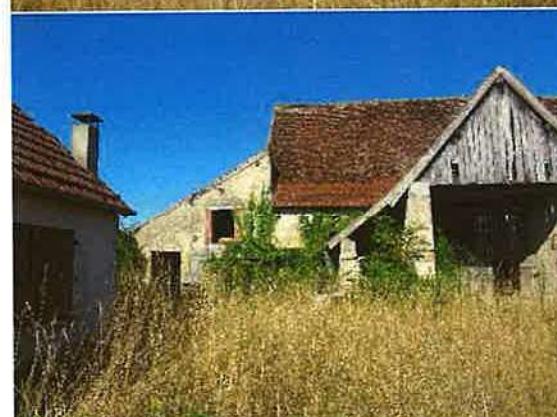
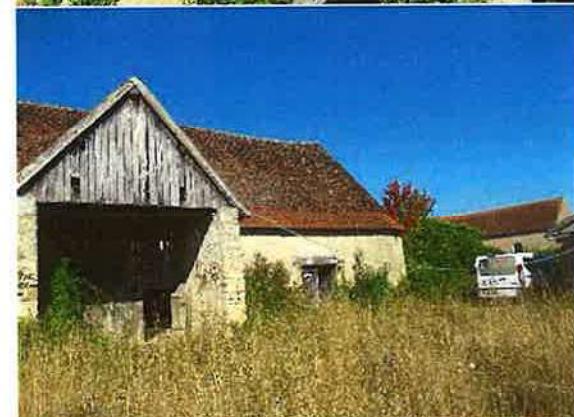
Photographies 110 à 120 :

La façade est ancienne en pierres et béton fissuré. Il y a des manques de matière.

Au centre, il y a dans le haut du bardage bois en mauvais état.

Le toit en tuiles est en mauvais état. Il y a des espaces avec tuiles plus récentes.

Les portes sont en bois anciennes.

Il y a un câble qui relie la grange à la maison principale.

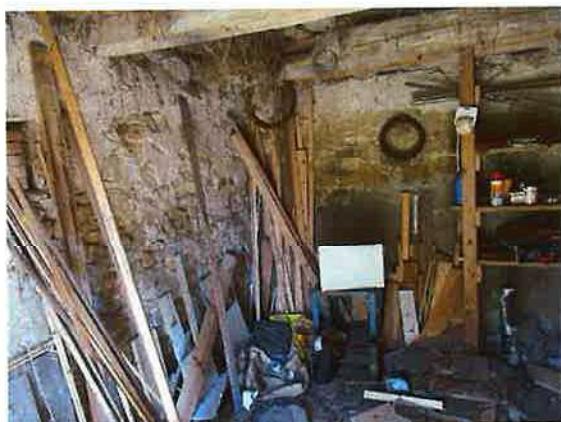
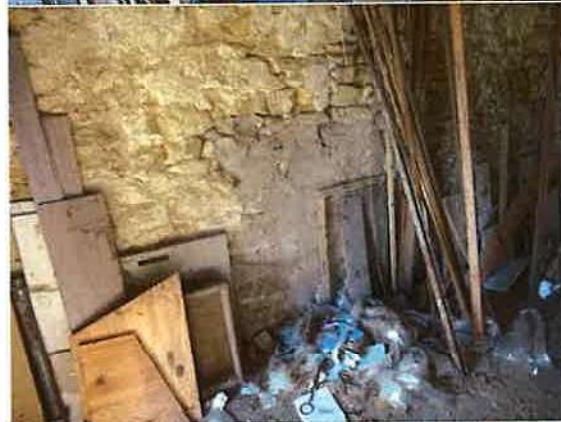
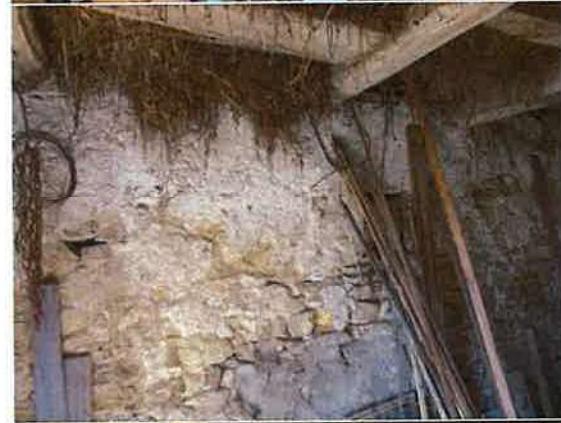
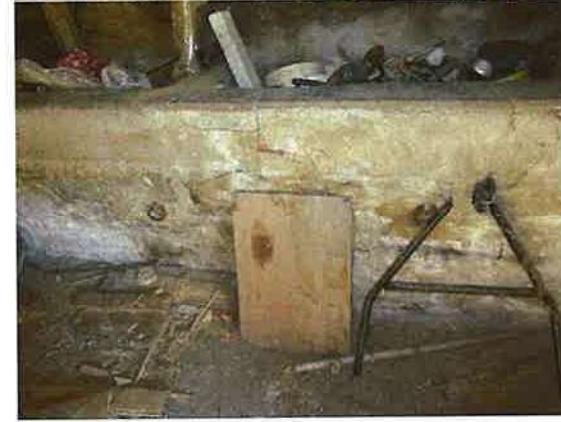
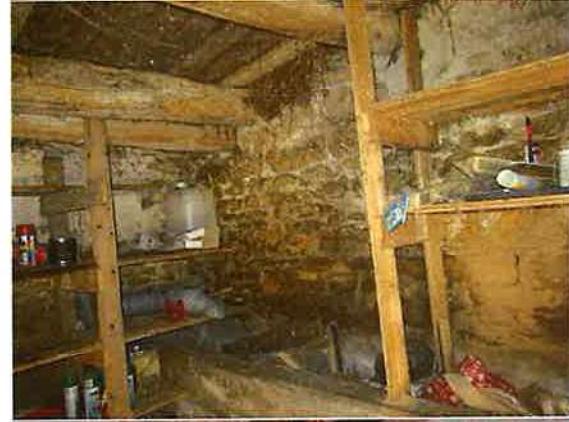
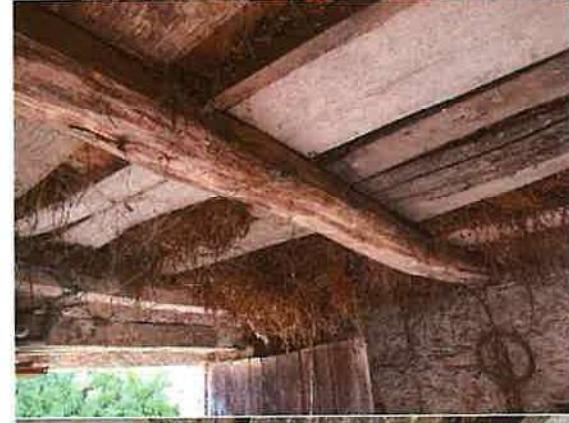
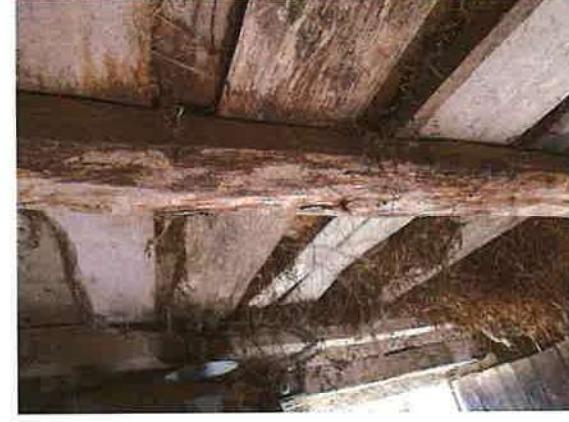
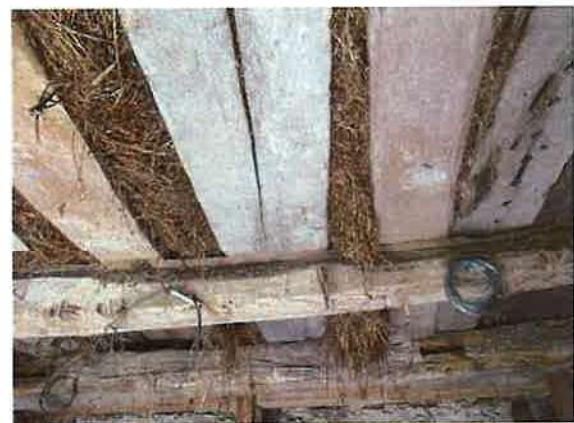
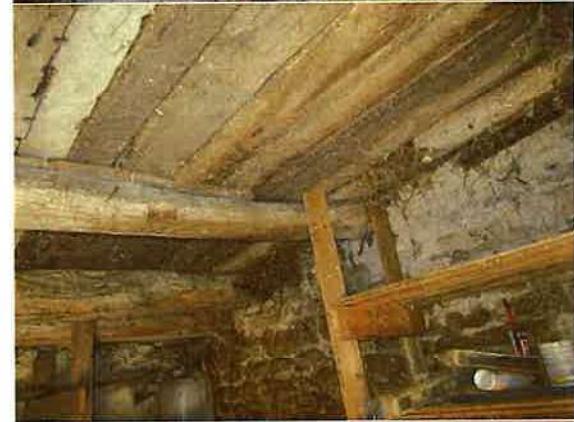
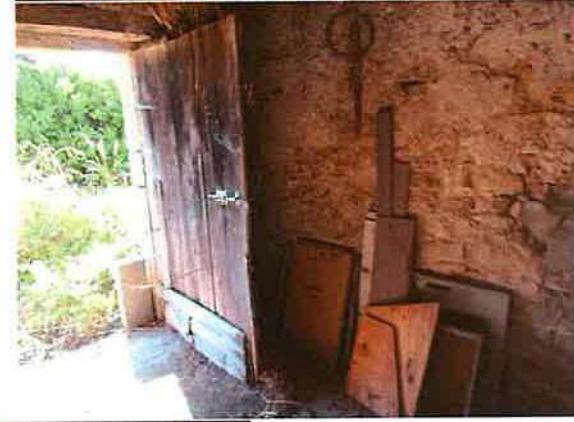
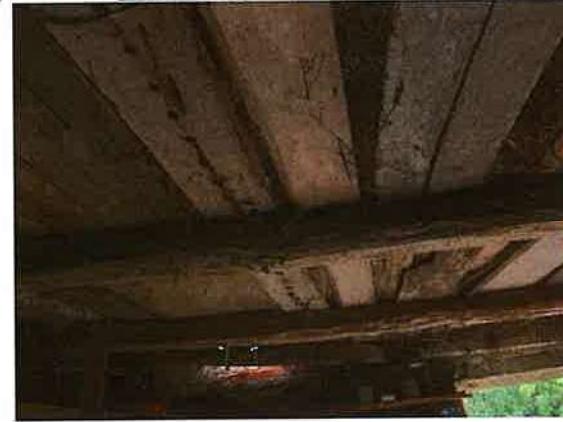
Photographies 121 à 139 :

Le sol est constitué de pavés et béton fissuré. La surface n'est pas plane.

Les murs sont en pierres et ciment.

Au plafond, il y a des planches bois. Certaines sont cassées. Il y a des trous avec du foin qui dépasse.

La porte bois est ancienne.

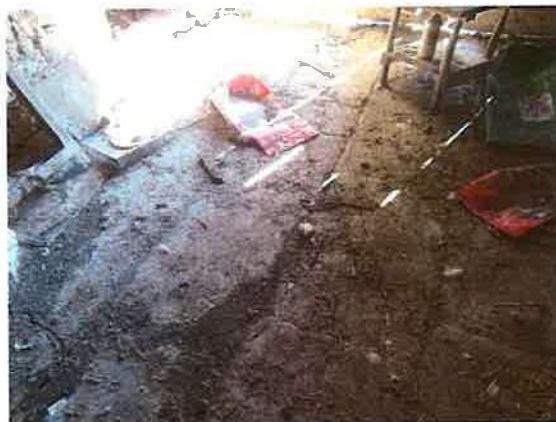
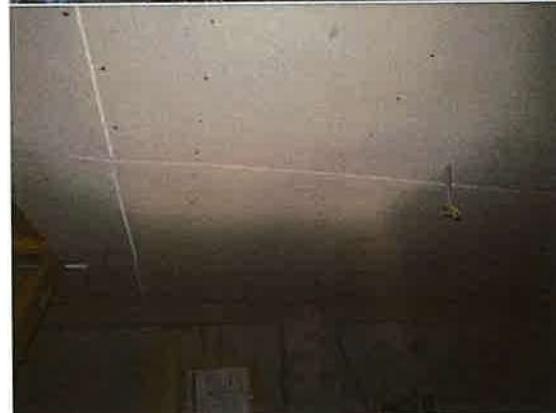
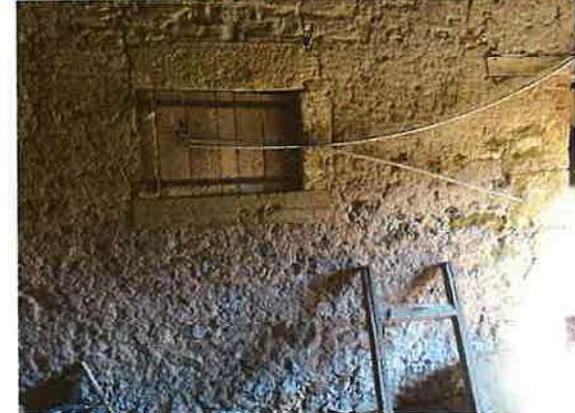
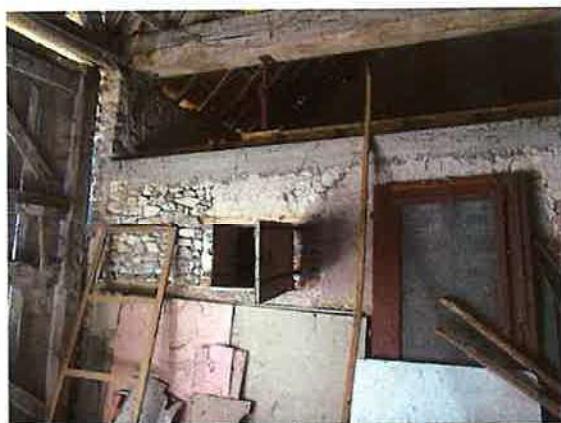
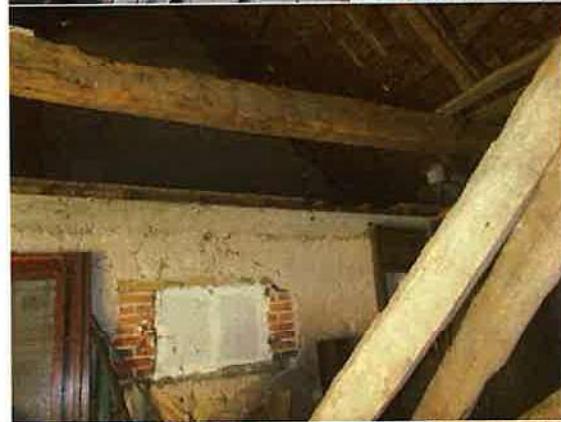
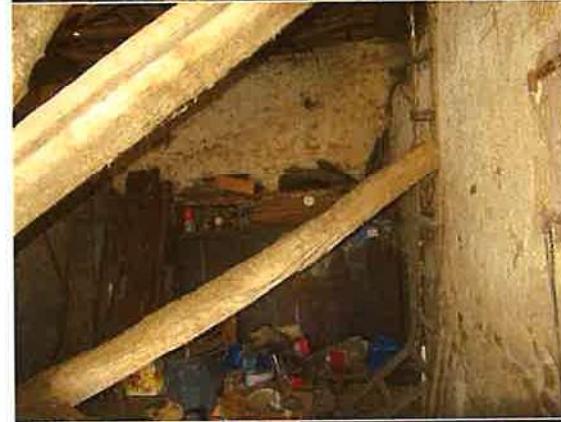
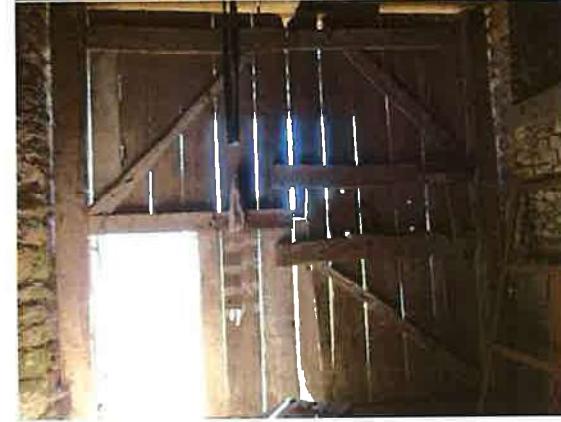
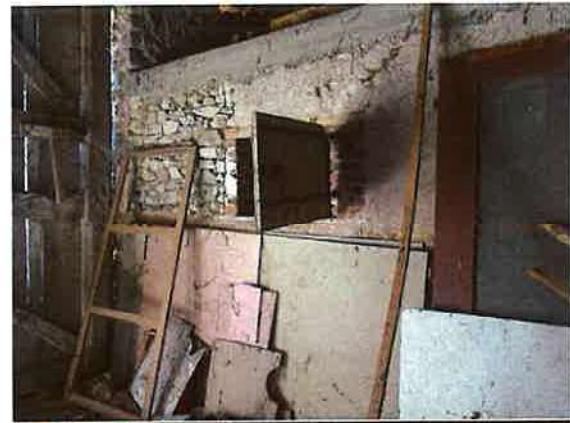
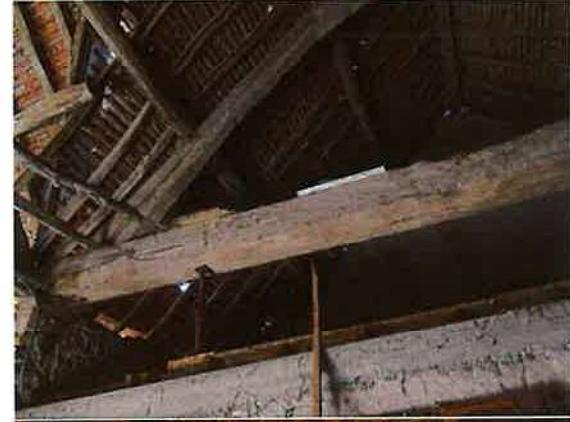
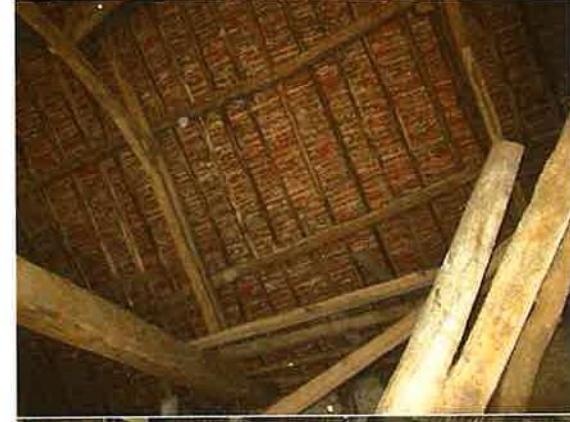
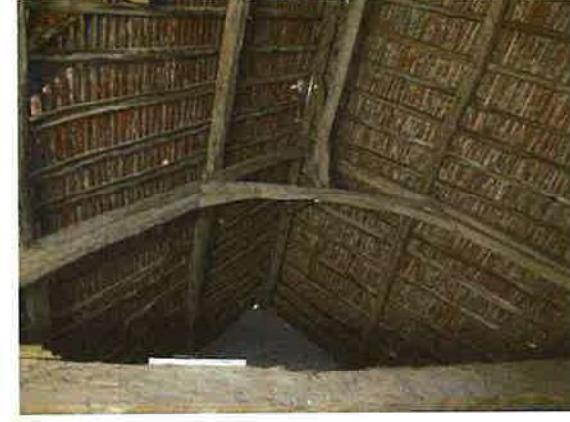
Photographies 140 à 159 :

Au sol, il y a des pierres avec fissures.

Les murs sont en pierres, ciment et béton. Les cloisons sont à mi-hauteur. Sur la gauche cela donne sur un autre espace dont la porte n'est pas accessible car envahi par les ronces. Mais une fenêtre me permet de voir que cet espace est dans le même état que cet espace. Il y a un accès au grenier où il y a le foin mais son accès serait dangereux compte tenu de l'état des plafonds des espaces inférieurs.

Au plafond, il y a la charpente et les tuiles. Des trous sont visibles.

La porte bois sous les ronces est anciennes, la porte double bois est en mauvais état. Il y a également une ouverture.

La grande poutre entre les deux cloisons ouvertes dans le haut tient avec un étai.
