PROCES VERBAL DESCRIPTIF

LE HUIT AOUT DEUX MILLE VINGT CINQ

Agissant par Maître Karen FAURRE, Commissaire de Justice associée, certifie m'être rendue, ce jour, à dix heures et trente-huit minutes à CHARENTON DU CHER, 18 route de Laugère, en compagnie de la société AAADIAG, diagnostiqueur immobilier. J'ai procédé aux constatations suivantes.

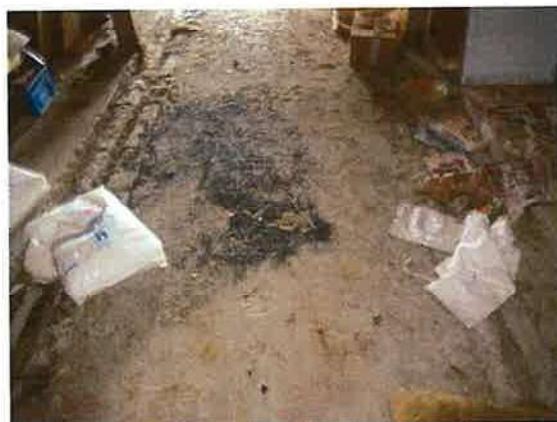
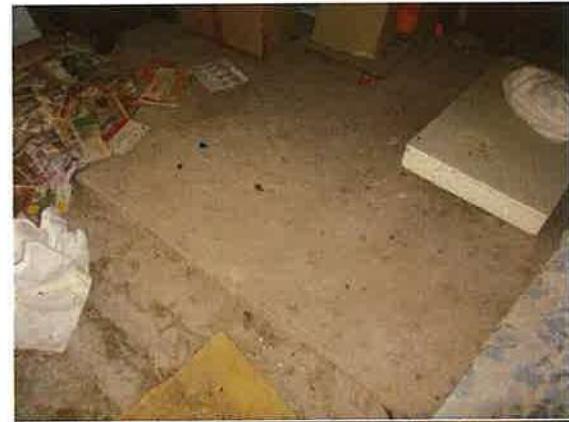
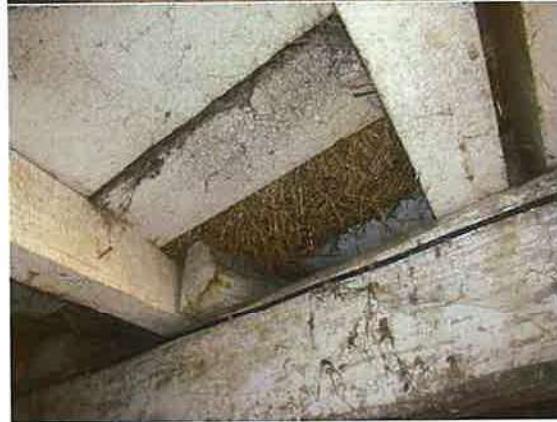
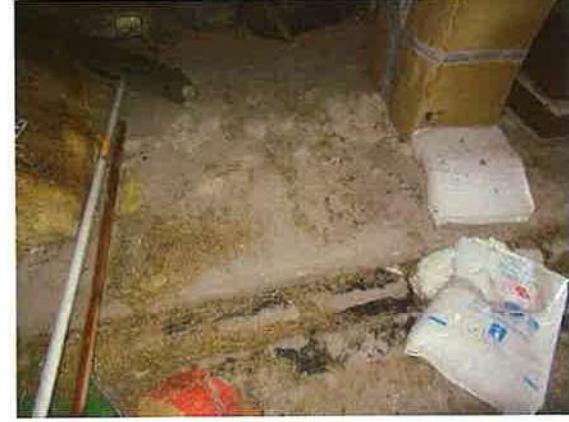
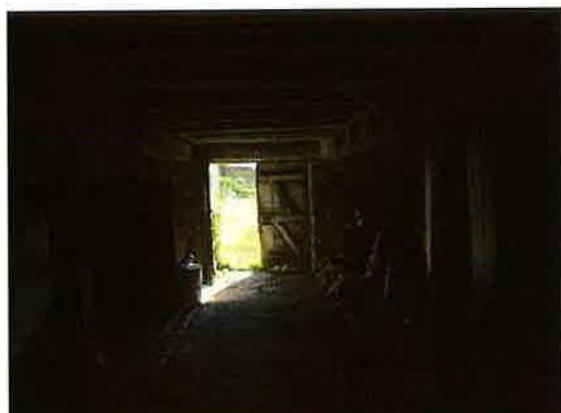
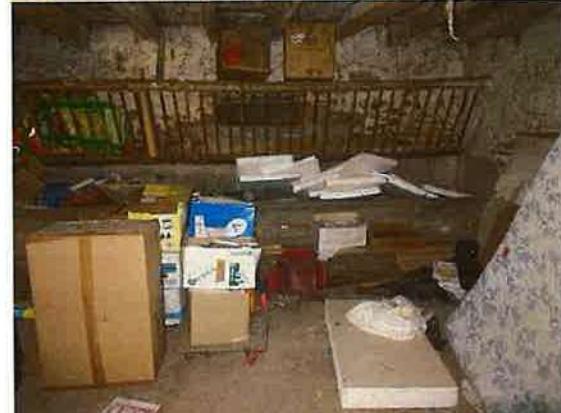
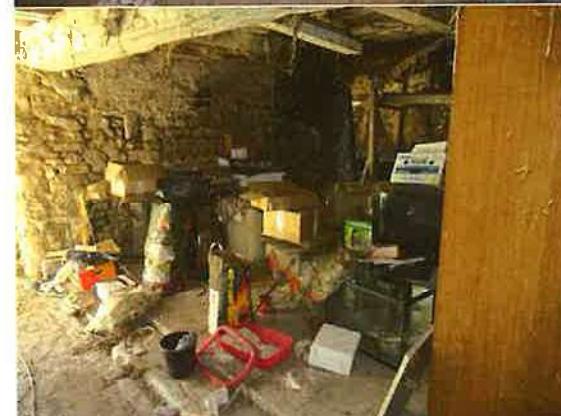
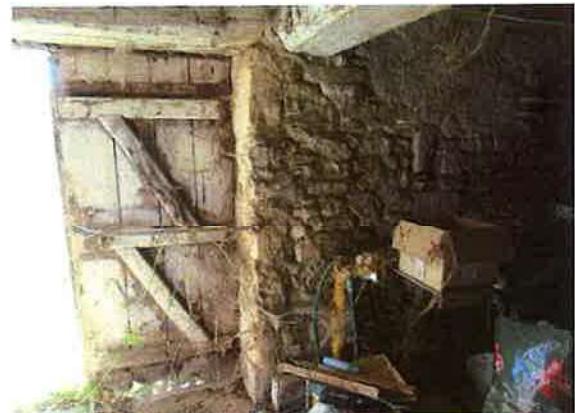
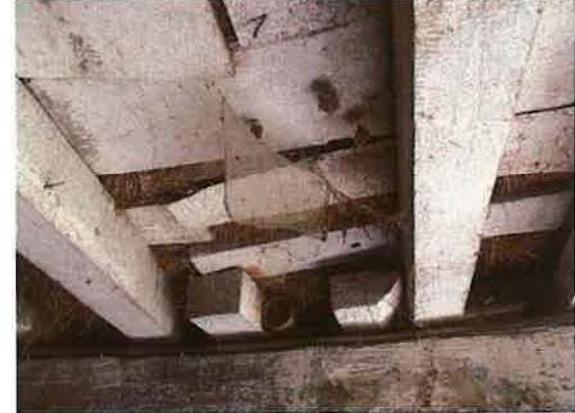
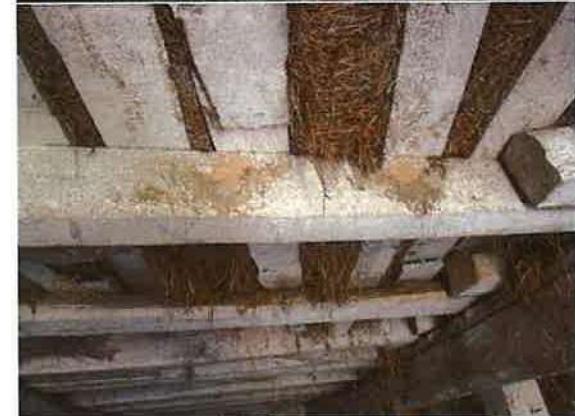
Photographies 160 à 175 :

Au sol, le béton est fissuré et taché.

Les murs sont en pierres anciennes.

Au plafond, les planches bois sont déformées avec des trous. Du foin dépasse.

Présence d'une porte bois ancienne et d'une fenêtre bois vitrage cassé.

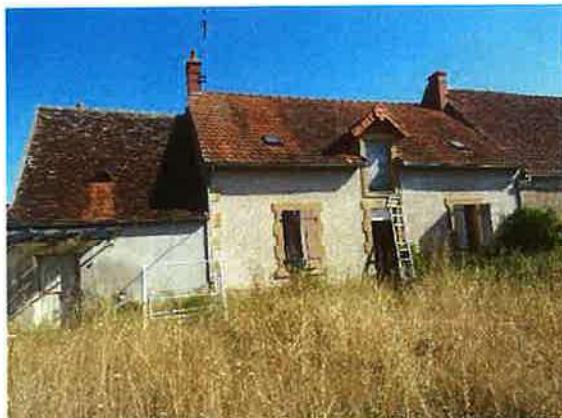
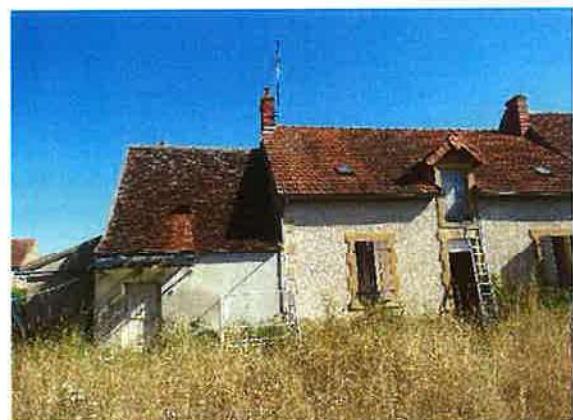
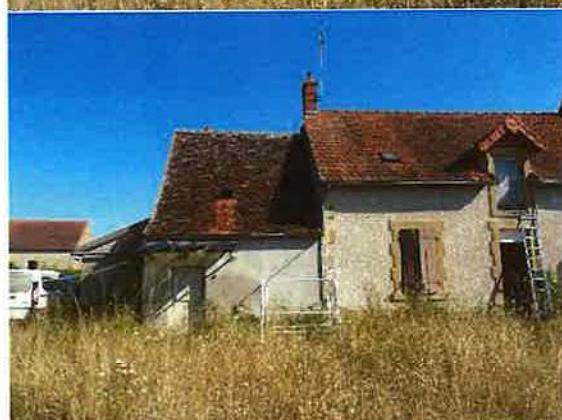
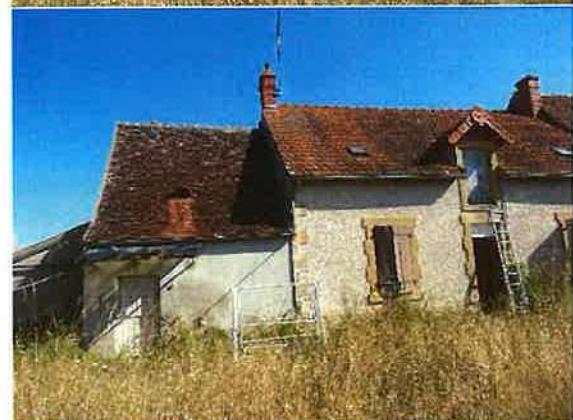
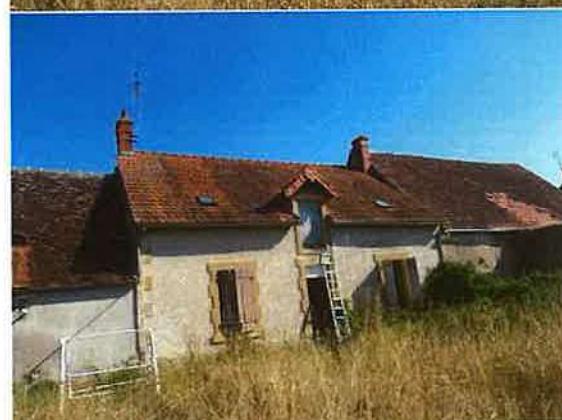
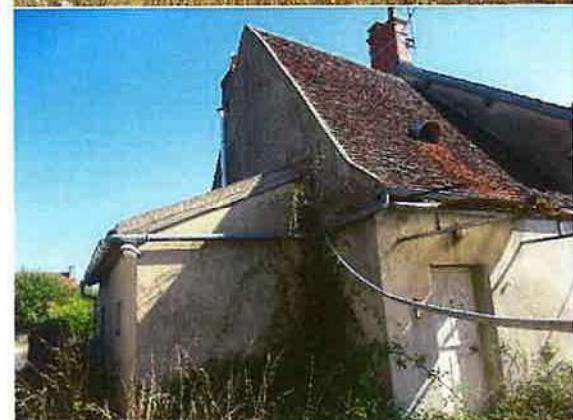
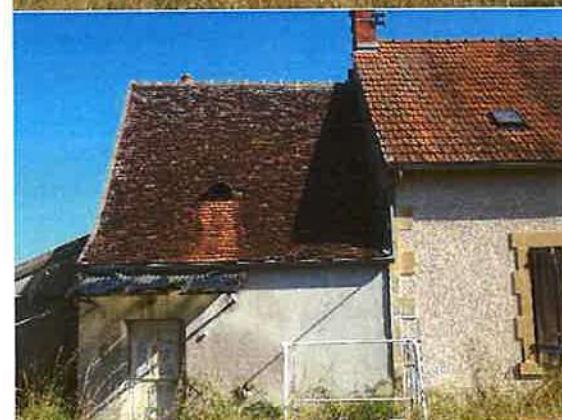
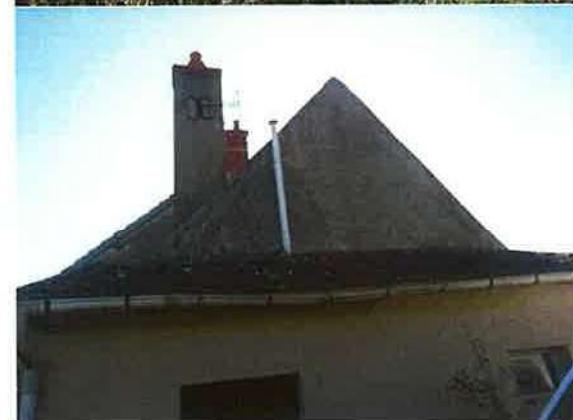
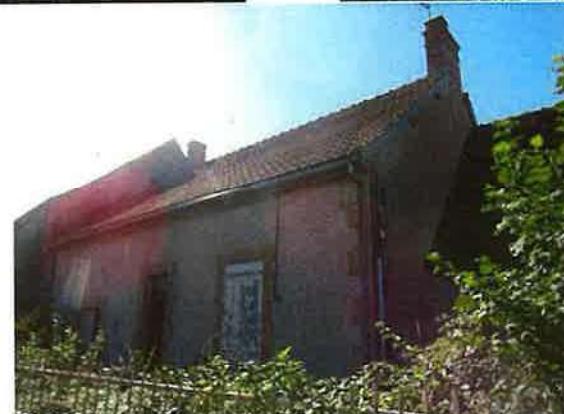
Photographies 176 à 188 :

La façade recouverte de crépi avec fissures.

Côté gauche, il y a un extension béton.

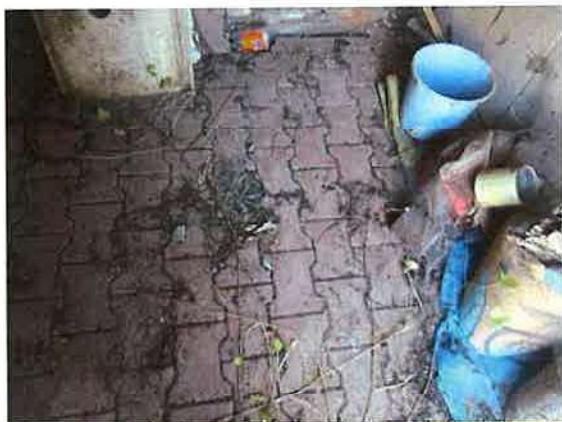
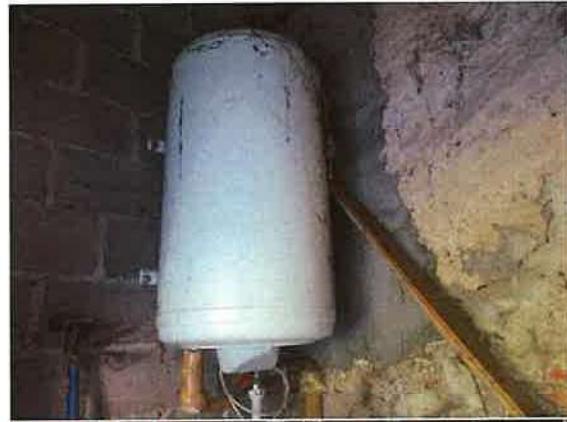
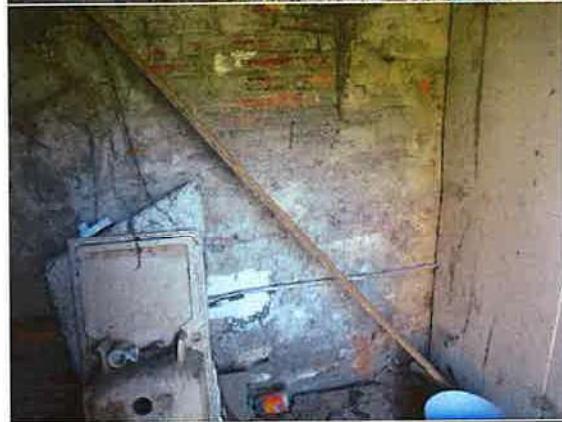
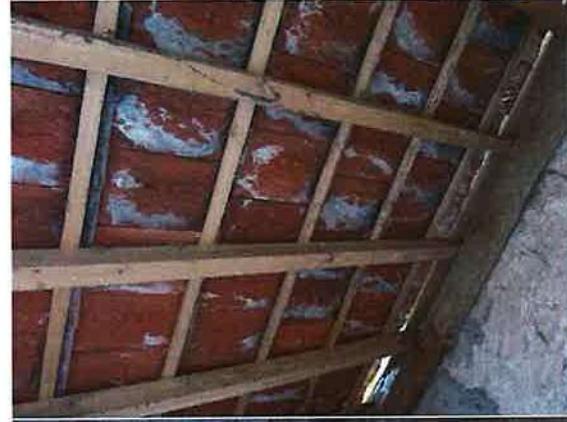
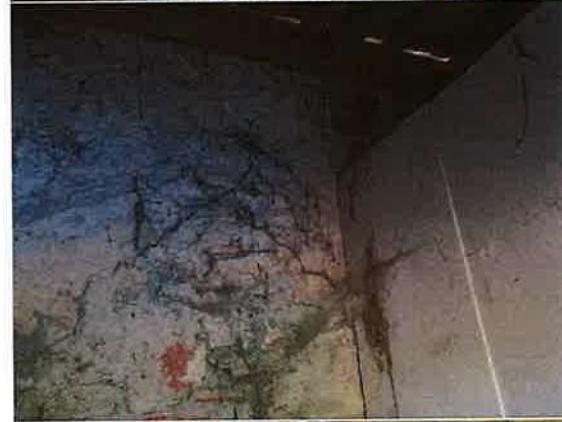
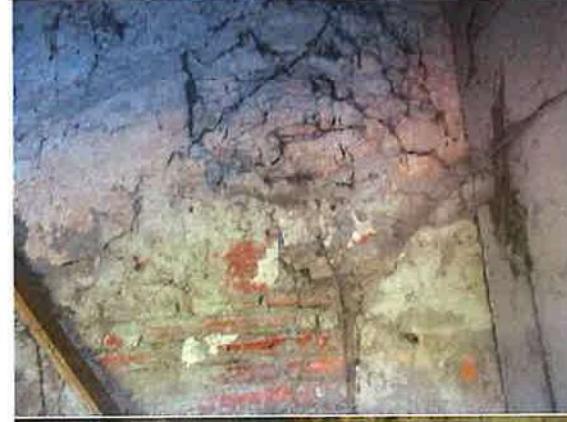
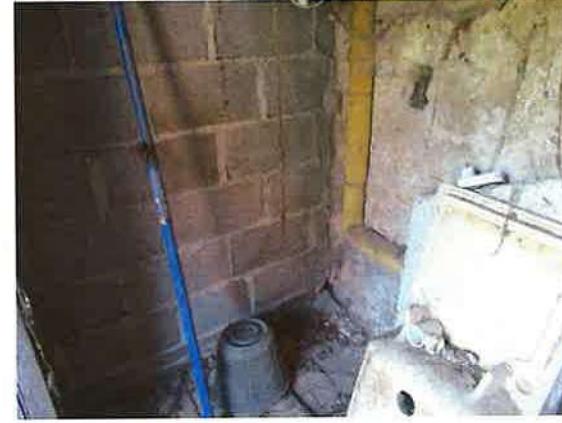
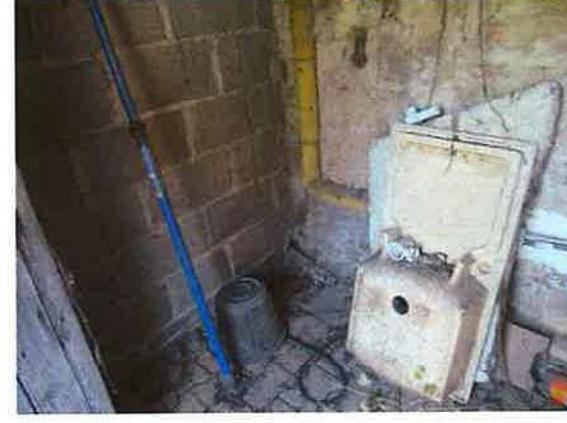
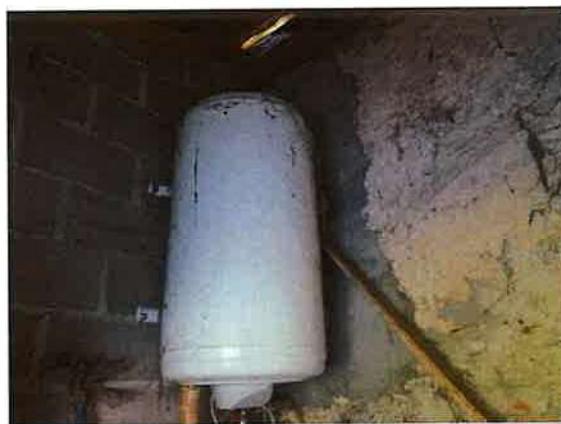
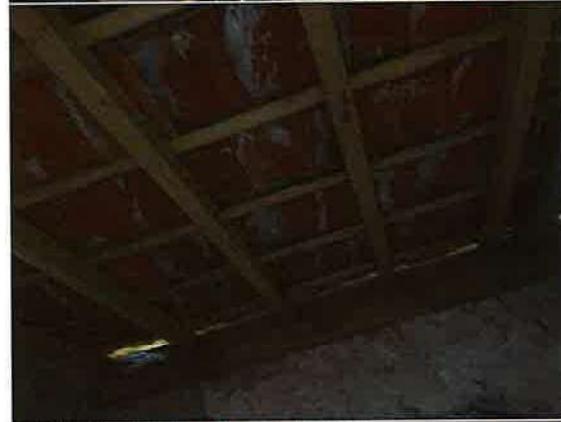
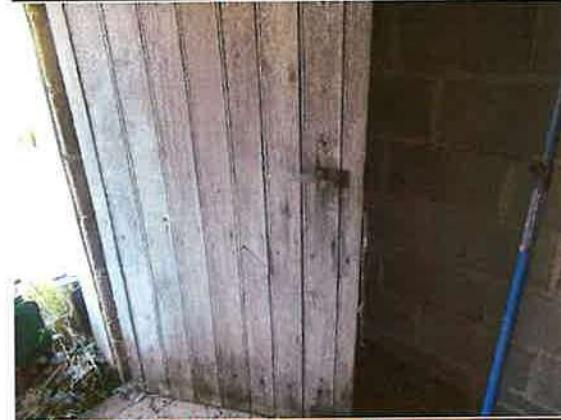
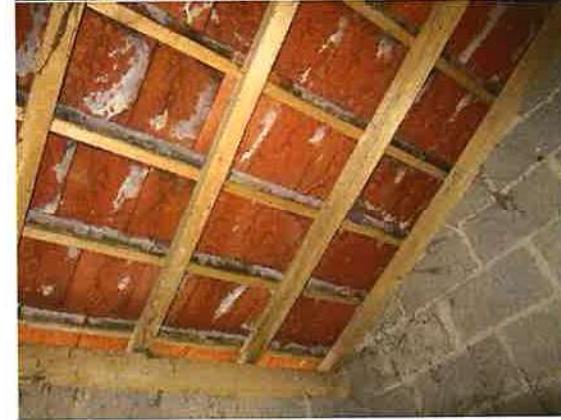
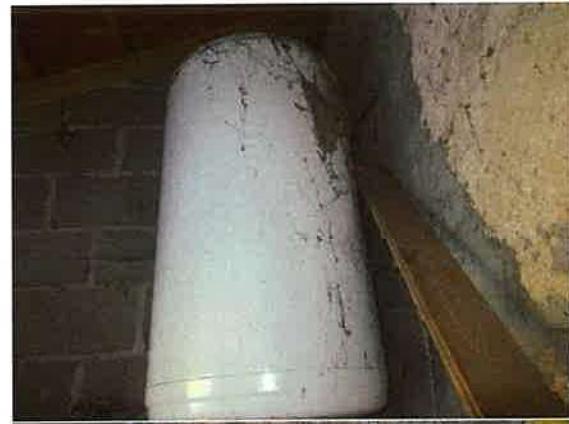
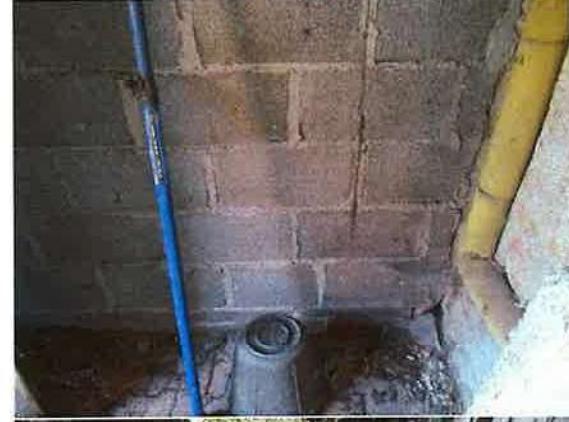
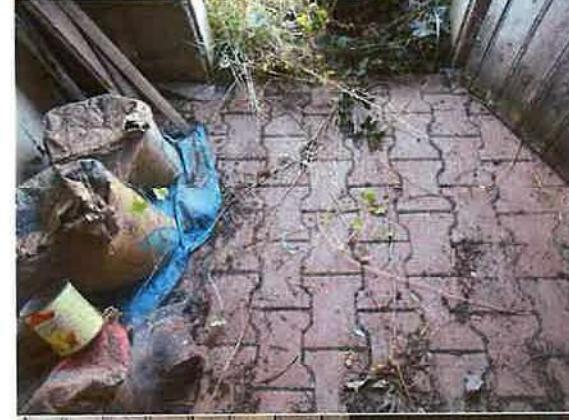
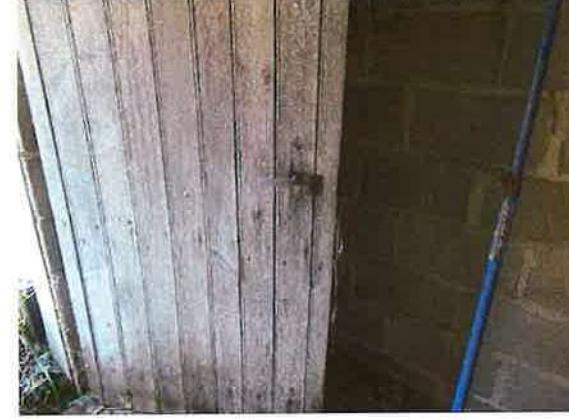
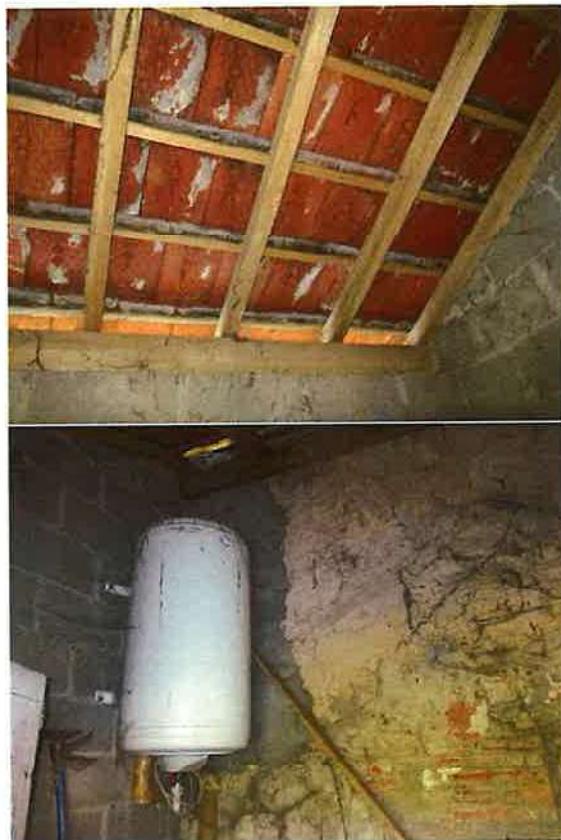
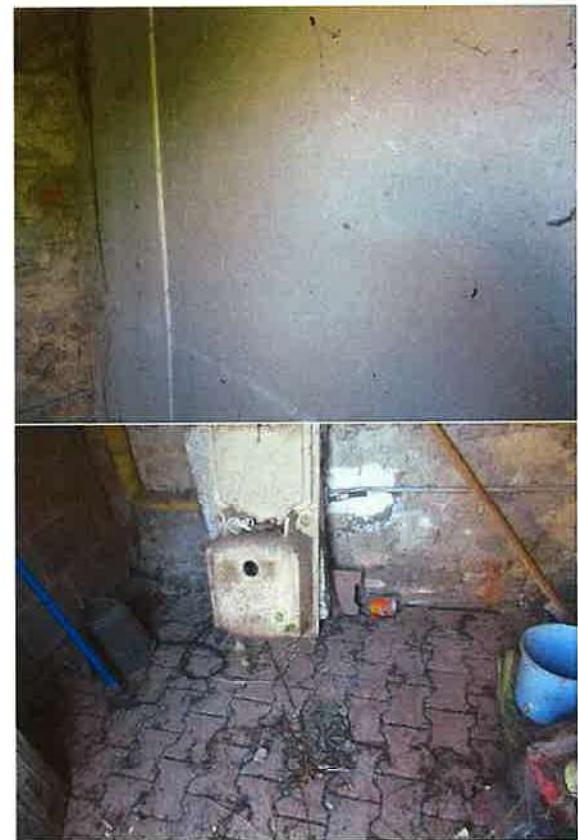
Photographies 189 à 208 :

● Extension côté portail :

Au sol, les pavés sont anciens.

Les murs sont en dalles isolantes, briques, béton et moellons.

Au plafond, il y a la charpente bois et des tuiles.

Il y a un ballon d'eau chaude et une porte bois ancienne.

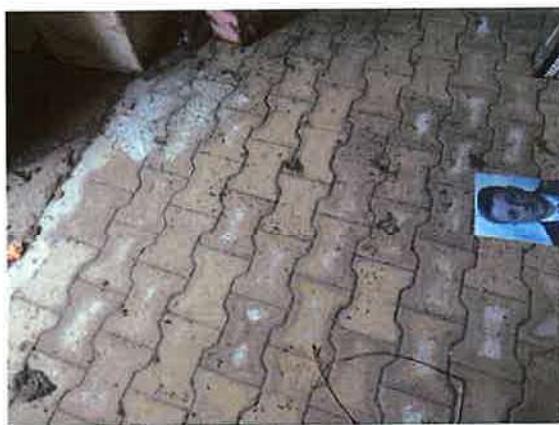
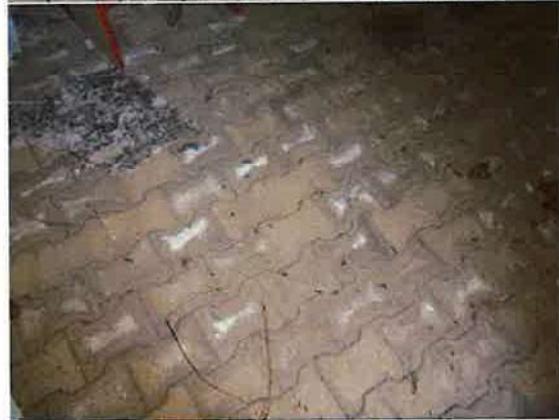
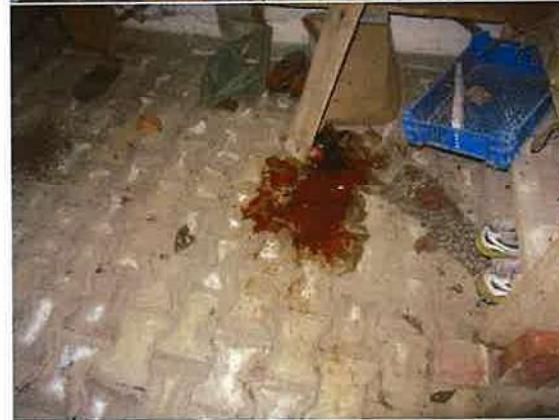
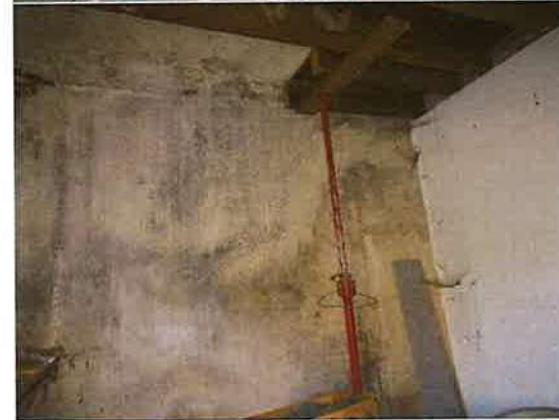
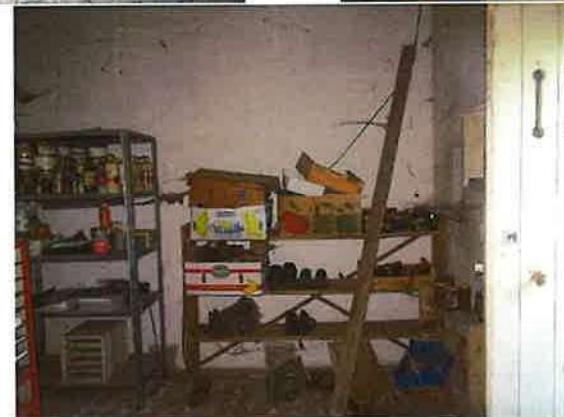
Photographies 209 à 221 :

- Dépendance côté rue :

La peinture des murs est noircie.

Au plafond, il y a des planches bois avec des poutres. Il tient avec un étai et il y a un espace ouvert.

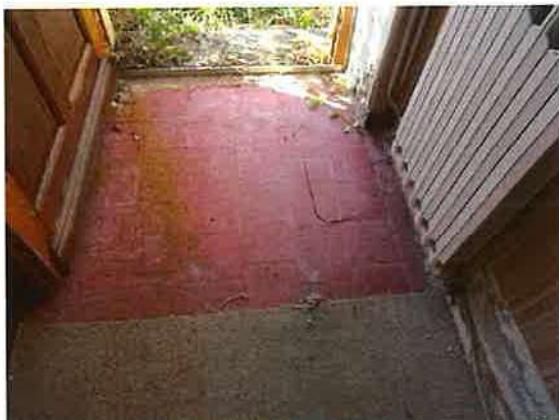
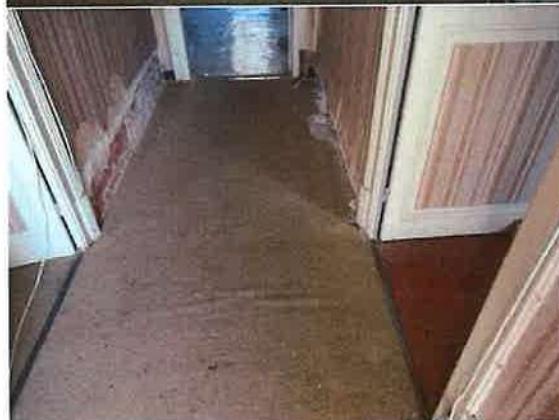
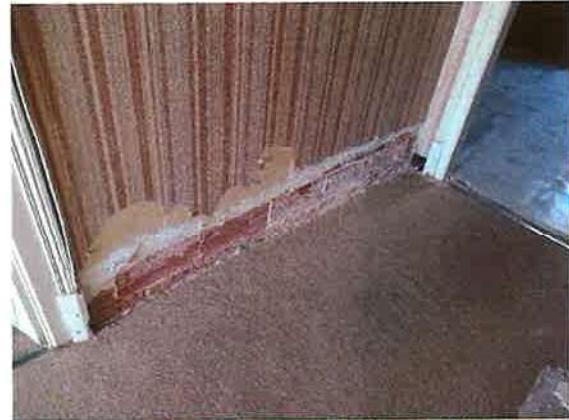
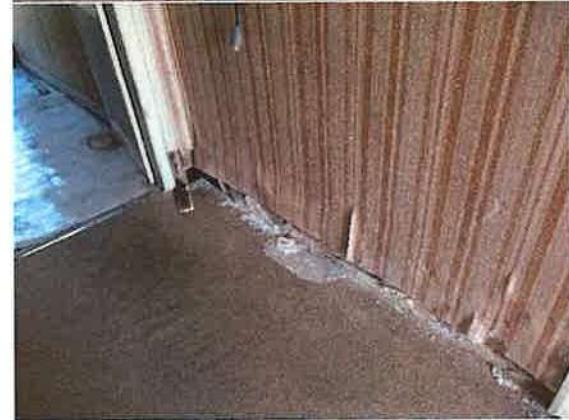
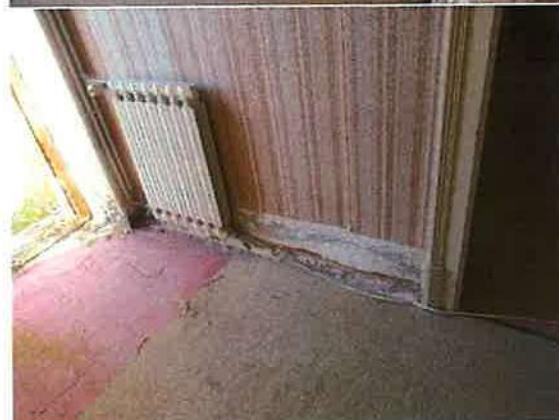
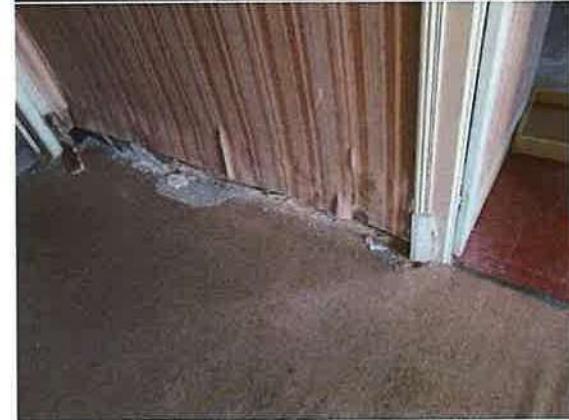
Photographies 222 à 233 :

- Entrée :

Les murs sont recouverts de papier peint ancien. Ils sont abimés et s'effritent surtout dans le bas.

Le plafond peint est fissuré.

Il y a un système VMC qui semble bricolait par un non professionnel et un radiateur métallique.

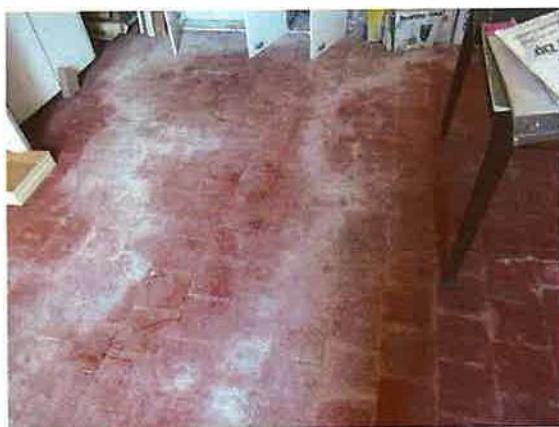
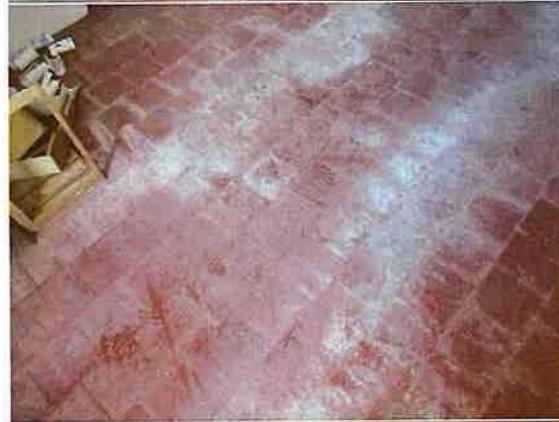
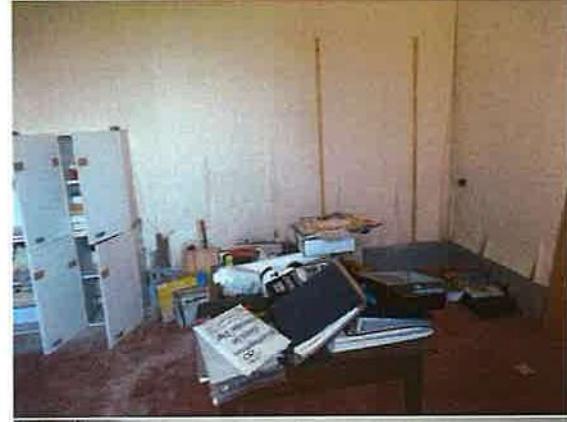
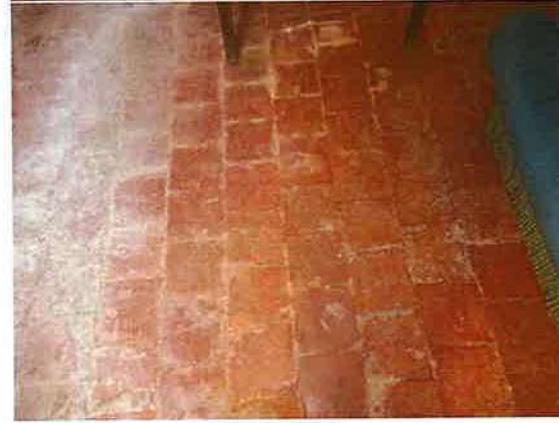
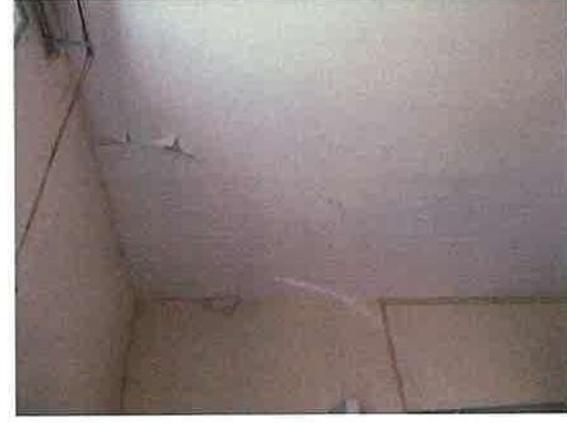
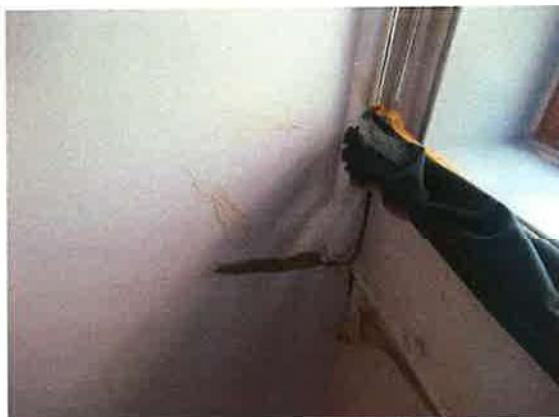
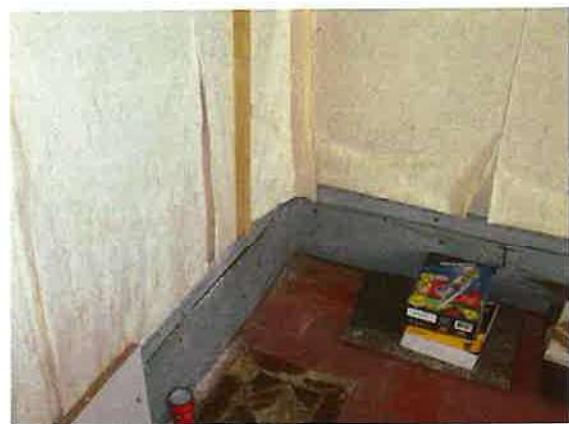
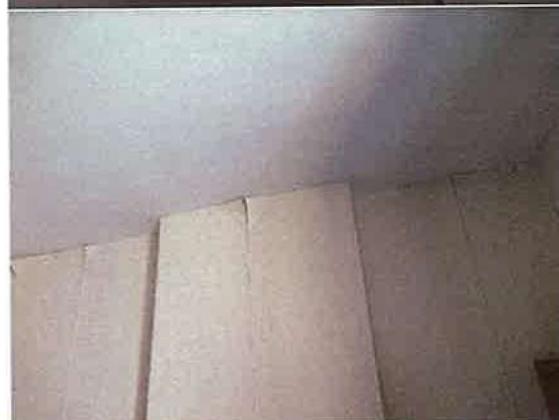
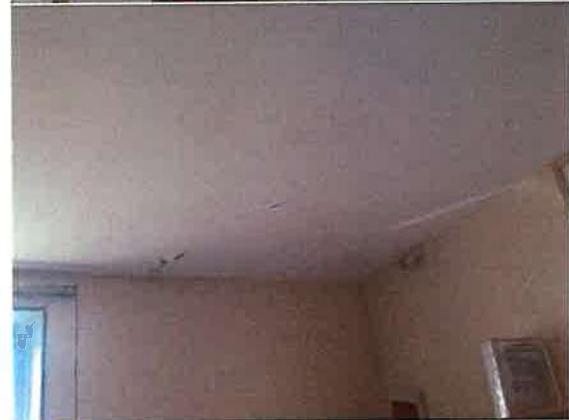
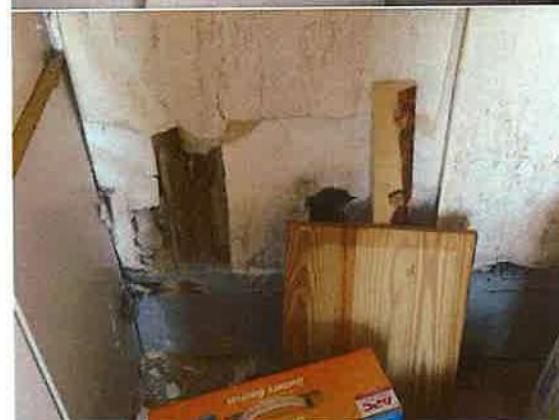
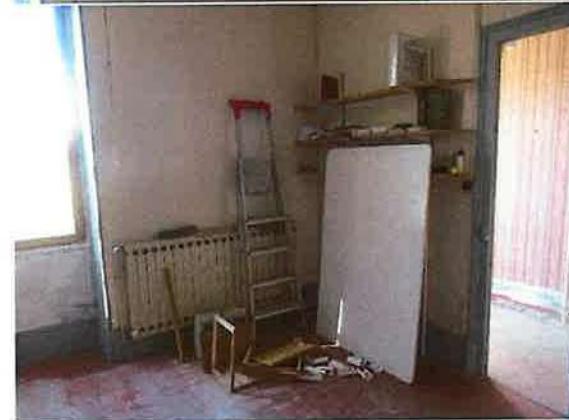
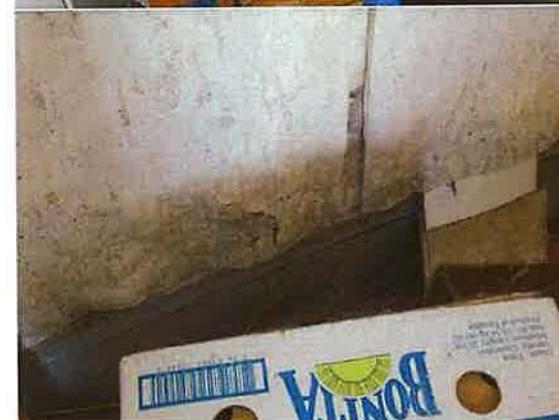
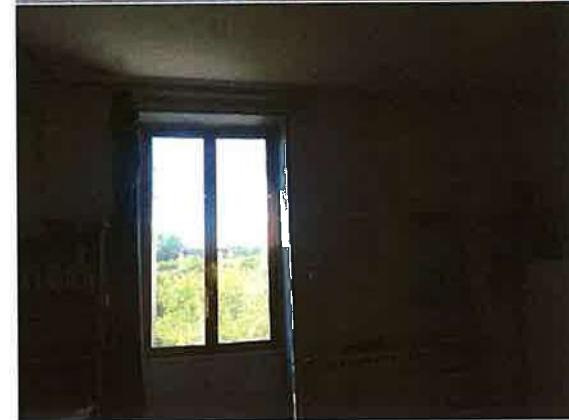
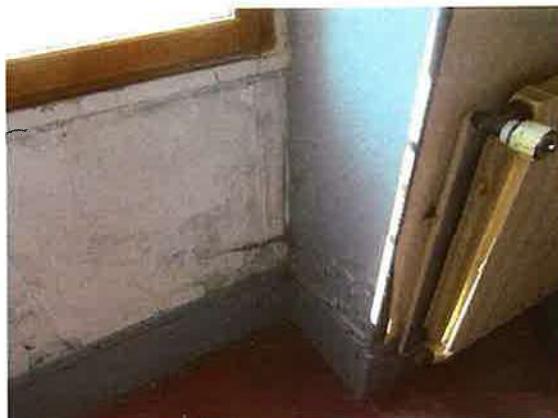
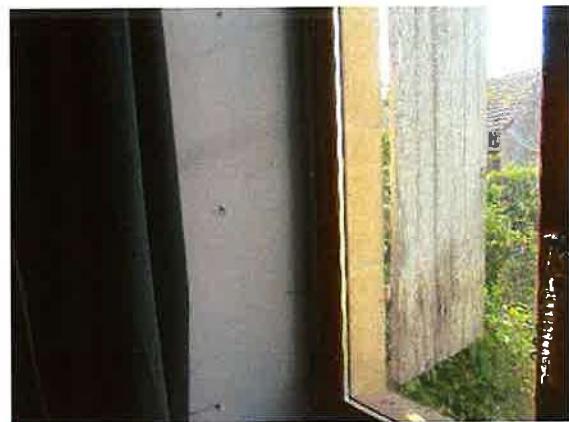
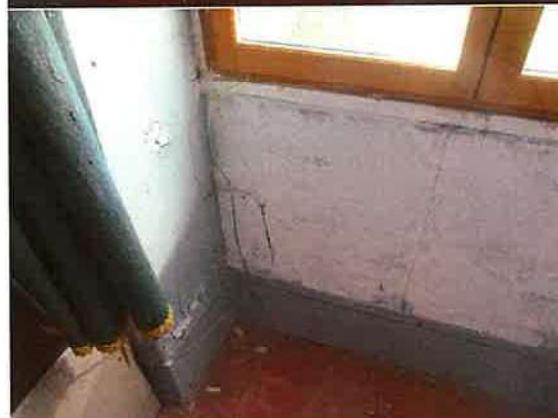
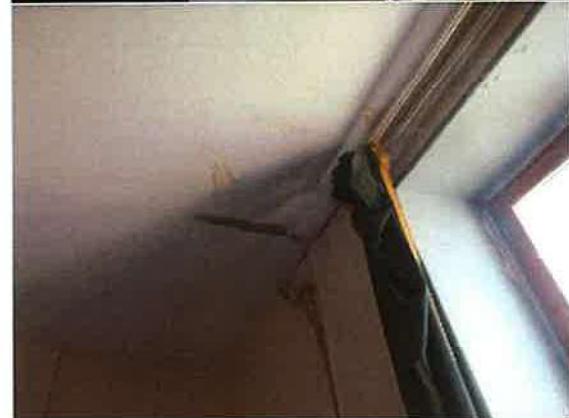
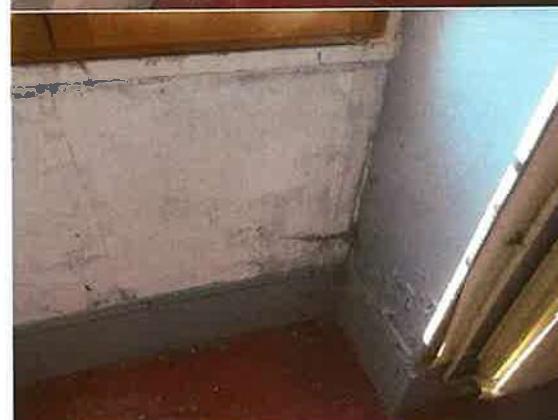
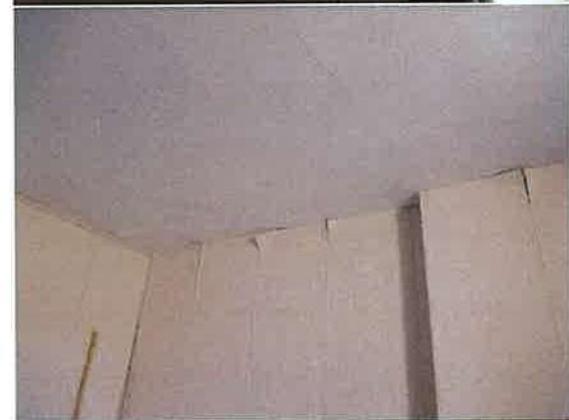
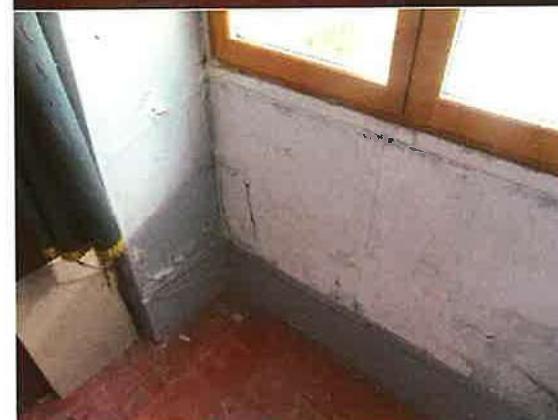
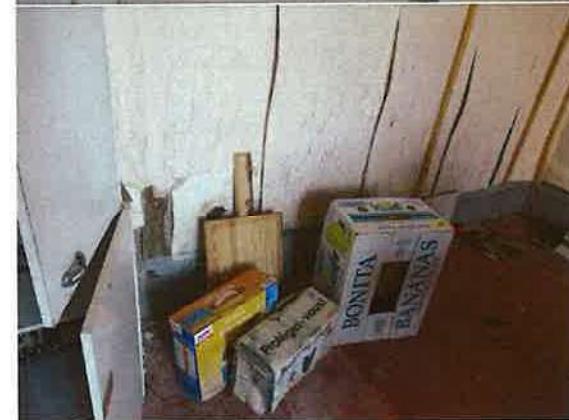
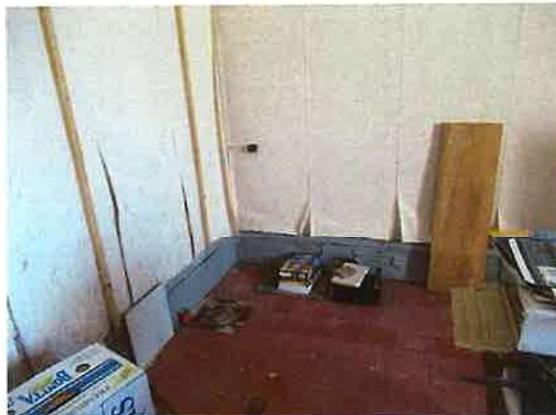
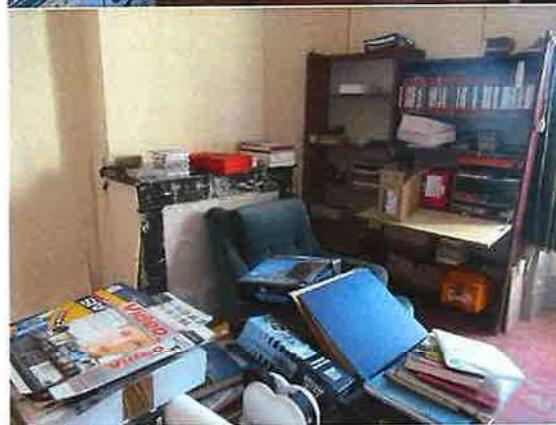
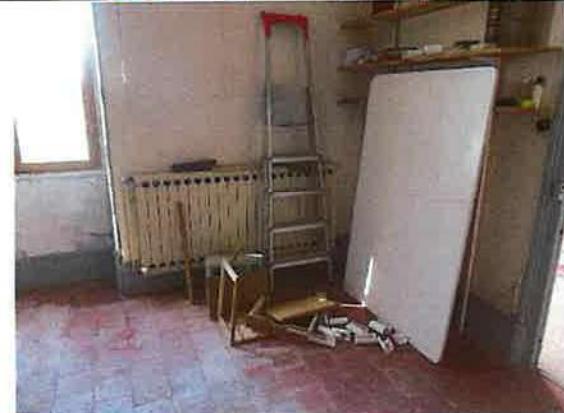
Photographies 234 à 260 :

Au plafond, la peinture a des fissures et s'écaille. Il y a des traces d'humidité.

Présence d'une cheminée condamnée, une fenêtre bois double vitrage et un radiateur métallique.

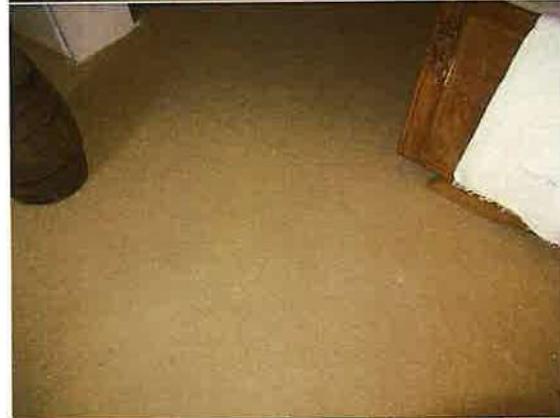
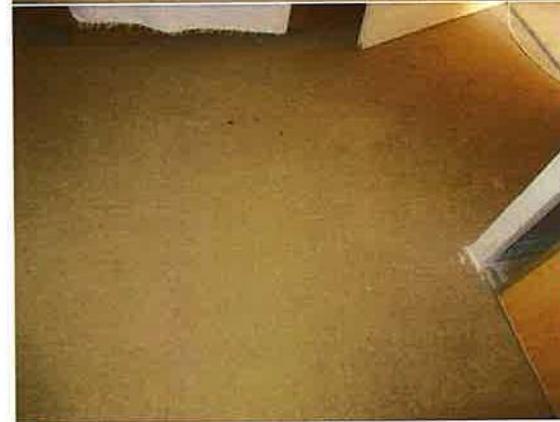
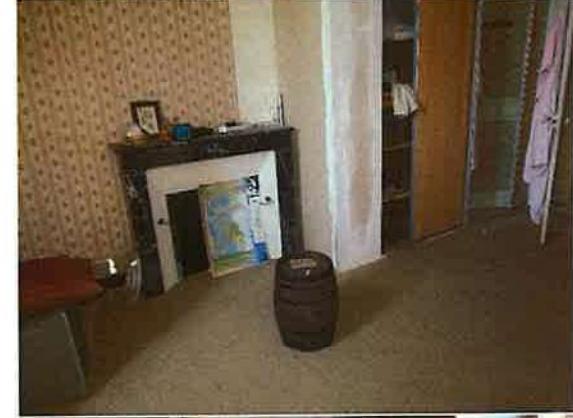
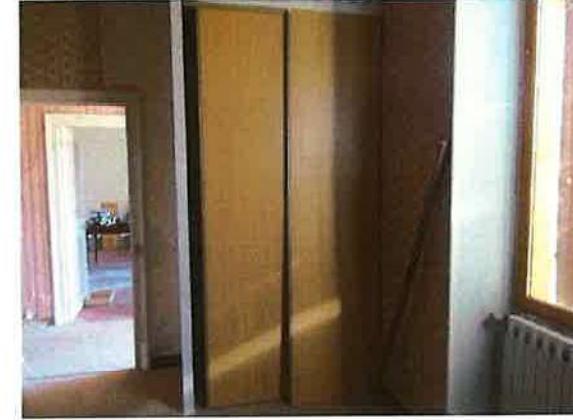
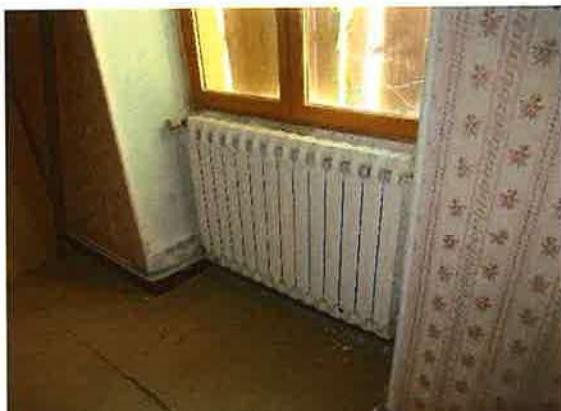
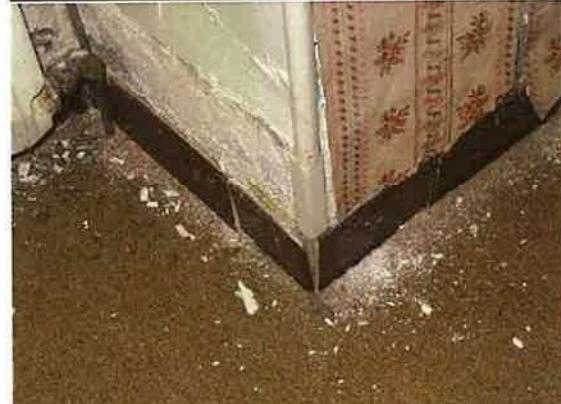
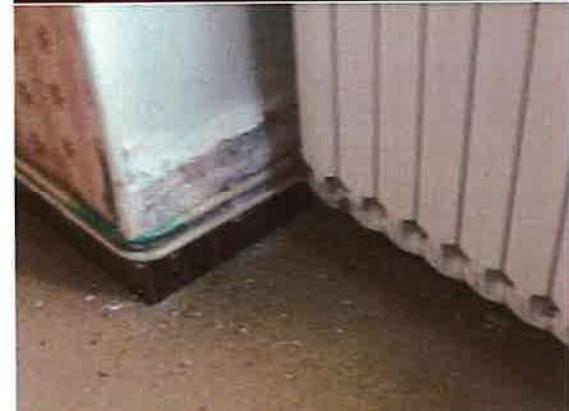
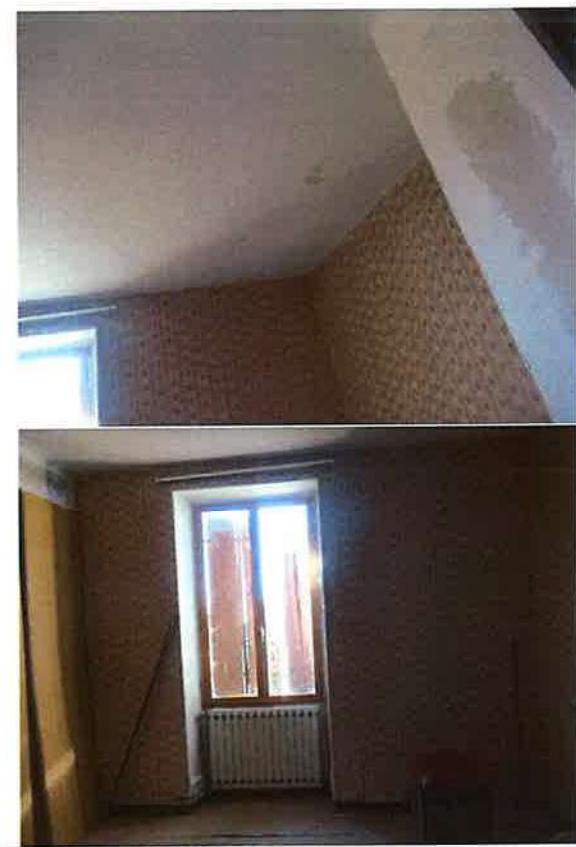
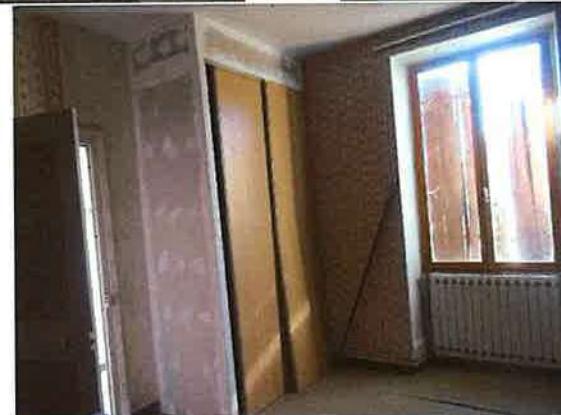
Photographies 261 à 279 :

- Pièce à gauche de l'entrée :

Au sol, la moquette est sale.

Les murs sont recouverts de papier peint ou en Placoplatre brute. Ces murs sont en mauvais état, ils s'effritent.

La peinture du plafond a des fissures et traces d'humidité.

Il y a une cheminée, un radiateur métallique et deux placard muraux portes coulissantes cassées.

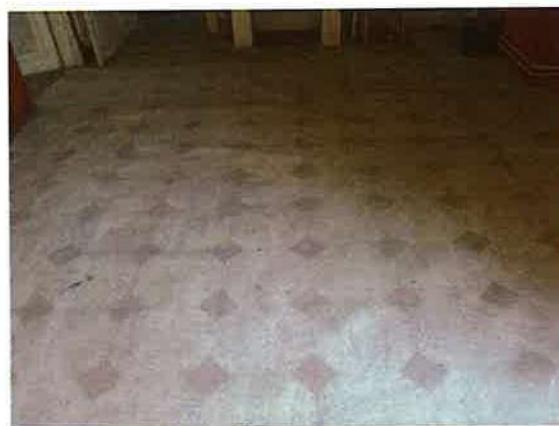
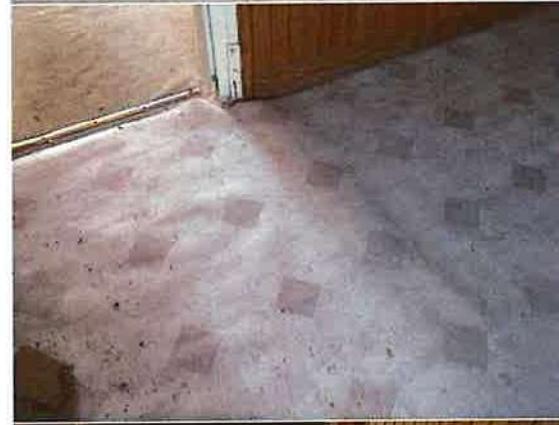
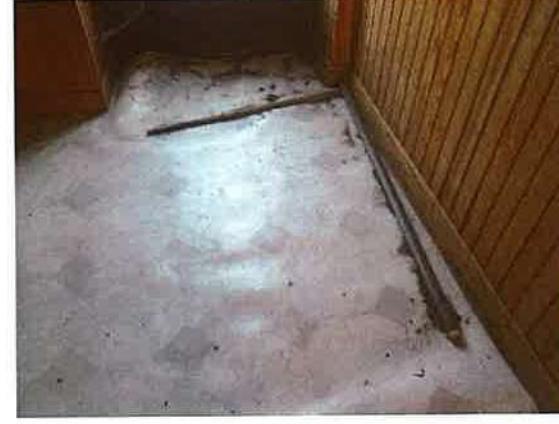
Photographies 280 à 296 :

- Pièce sur rue :

Au sol, le linoléum boursouflé.

Les murs sont recouverts au 1/3 de lambris puis de papier peint ancien.

Au plafond, il y a des dalles en polystyrène.

Il y a un radiateur métallique, une cheminée, un tableau électrique ancien, un placard mural deux portes et une porte bois vitrage double opaque.
