PROCES VERBAL DESCRIPTIF

LE HUIT AOUT DEUX MILLE VINGT CINQ

Agissant par Maître Karen FAURRE, Commissaire de Justice associée, certifie m'être rendue, ce jour, à dix heures et trente-huit minutes à CHARENTON DU CHER, 18 route de Laugère, en compagnie de la société AAADIAG, diagnostiqueur immobilier. J'ai procédé aux constatations suivantes.

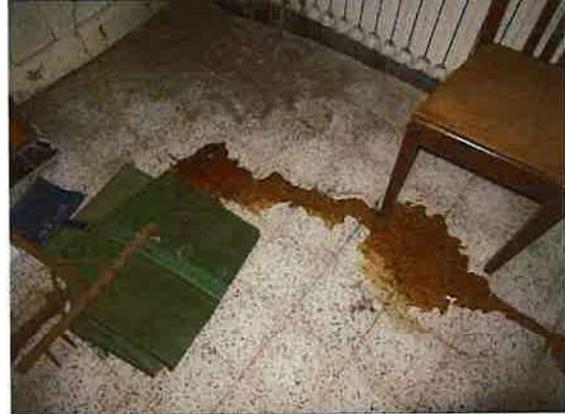
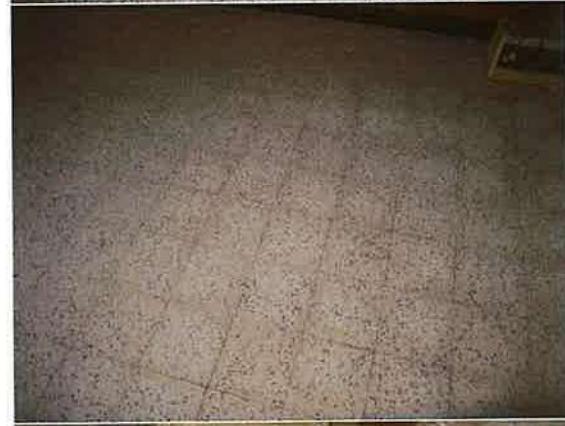
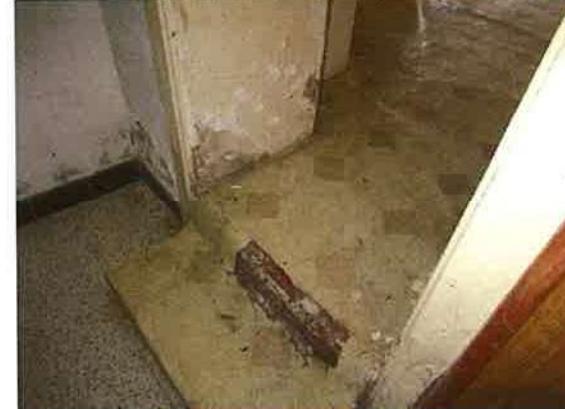
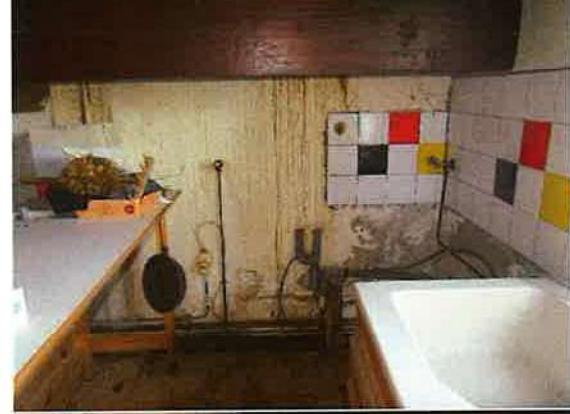
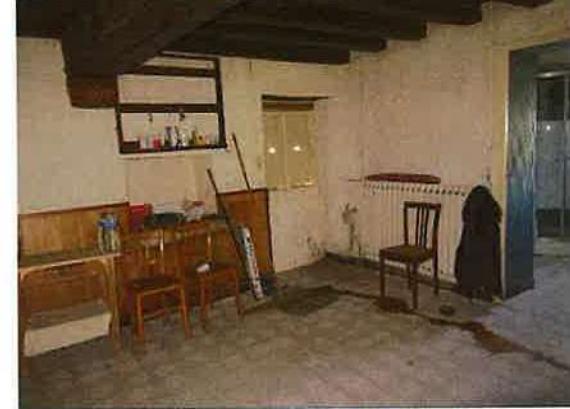
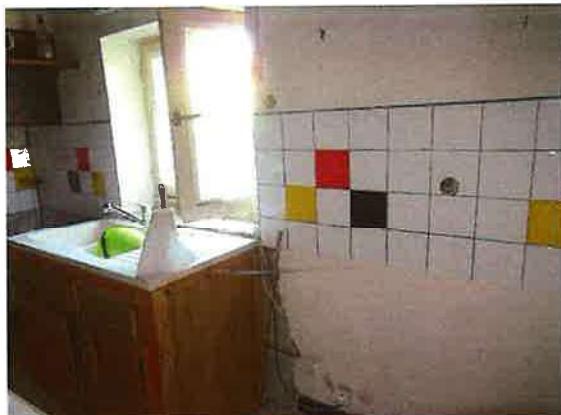
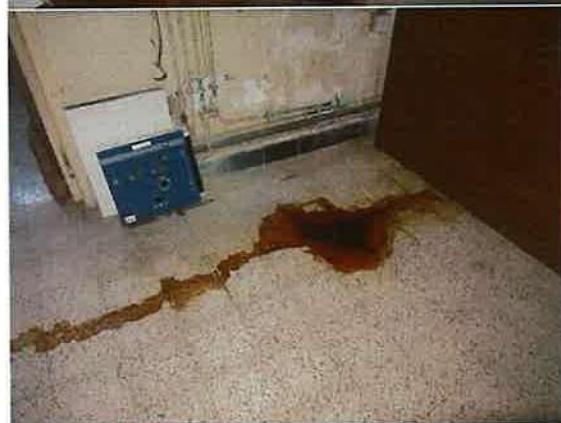
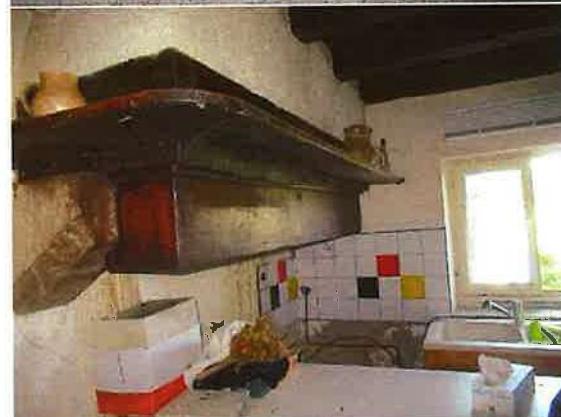
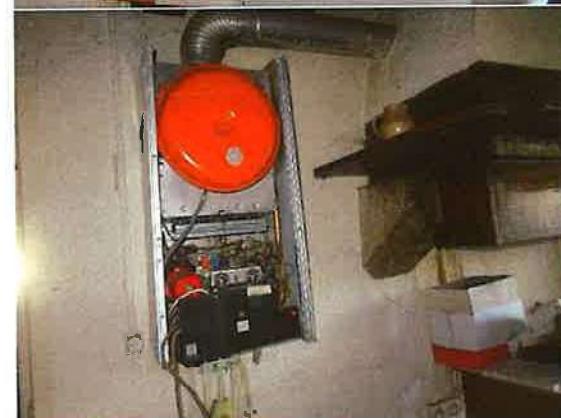
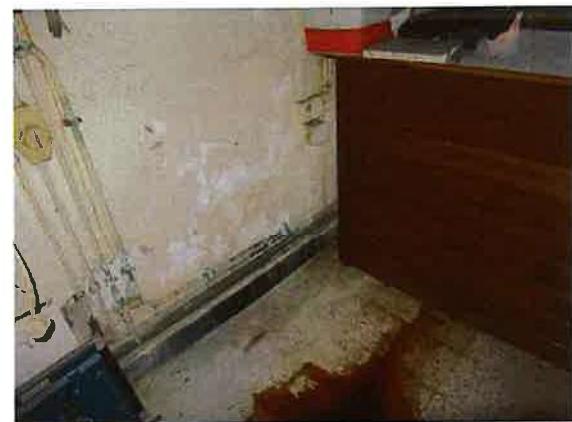
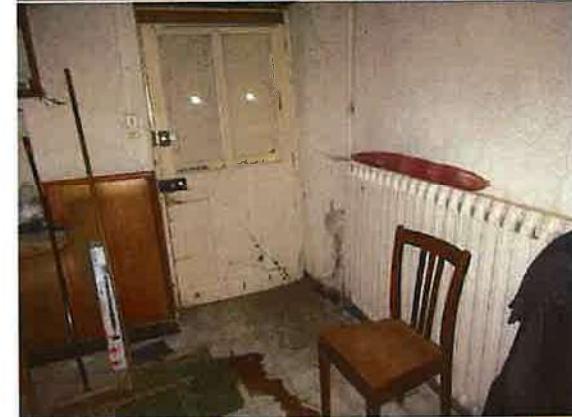
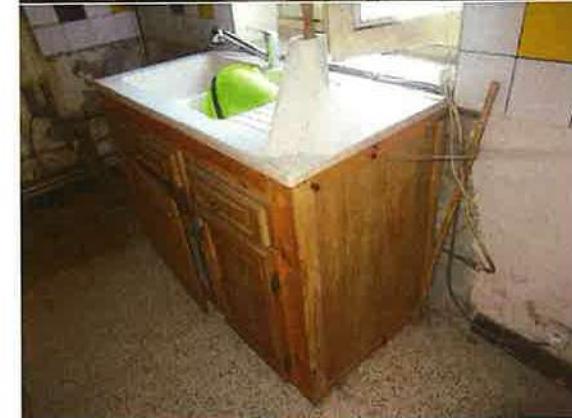
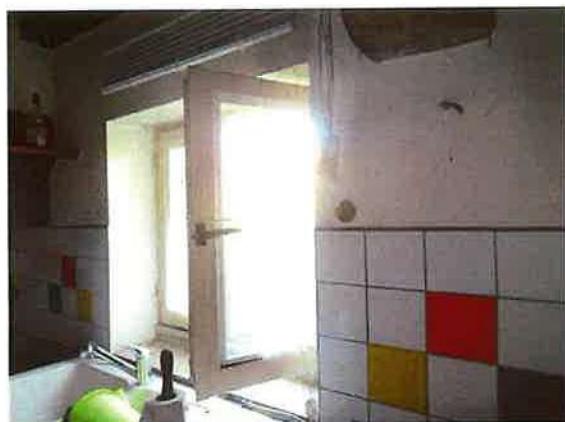
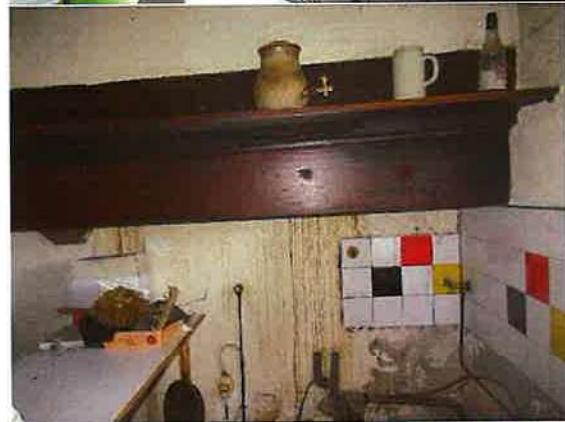
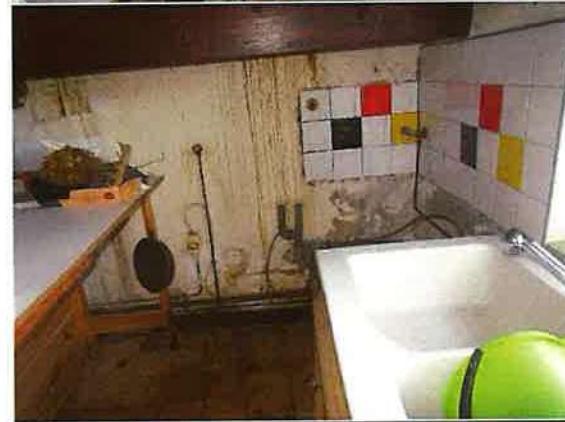
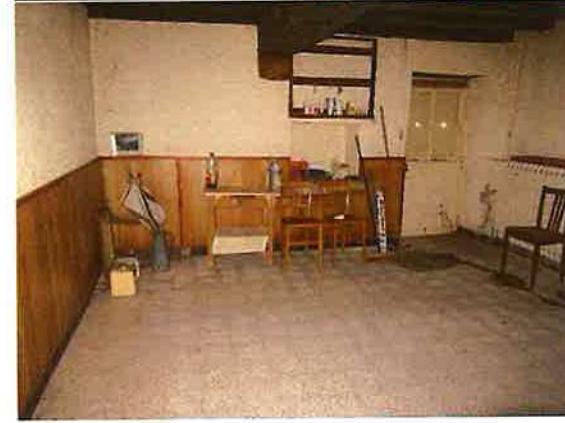
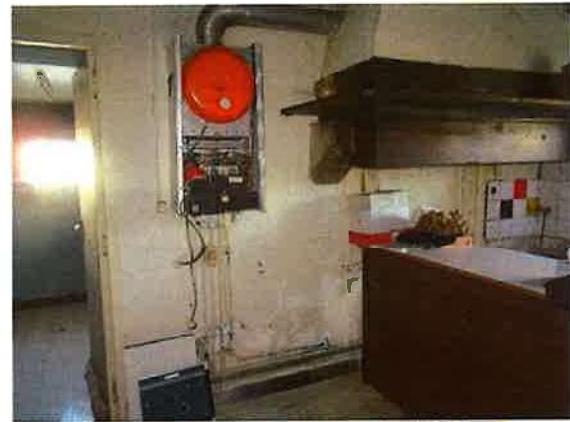
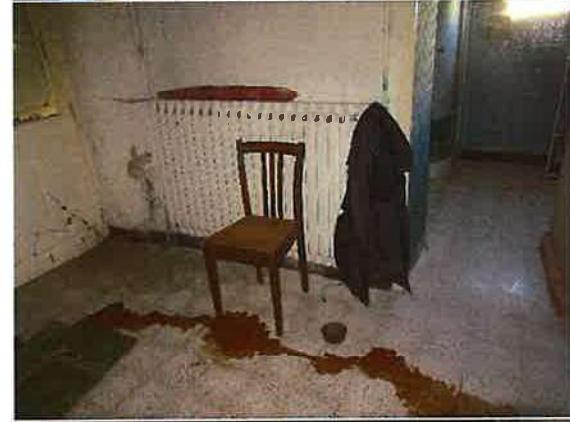
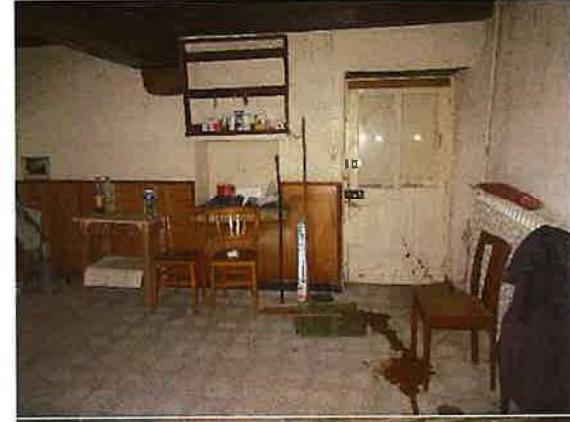
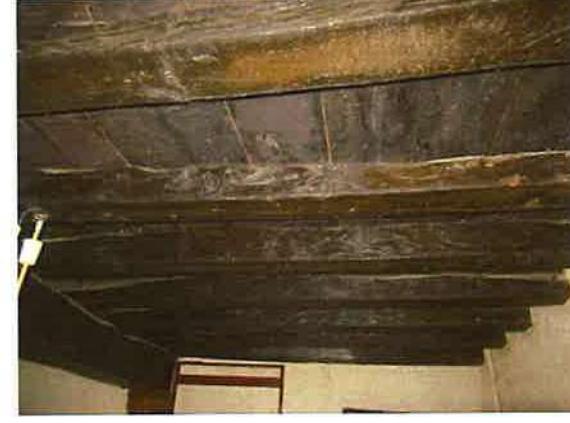
Photographies 297 à 321 :

Au sol, le carrelage est taché.

Les murs sont recouverts de lambris, peinture avec traces de coulure et de faïence.

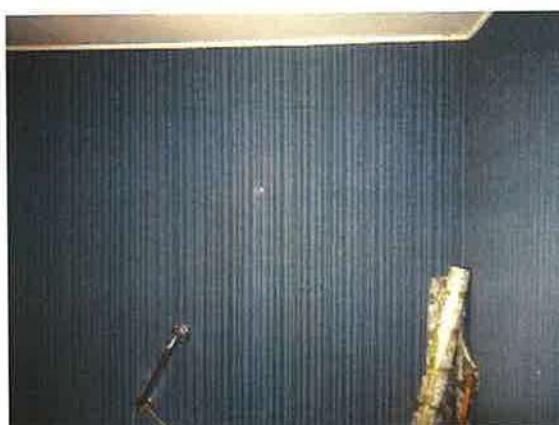
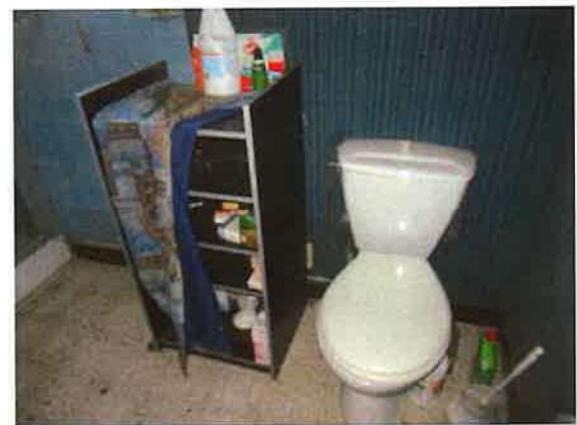
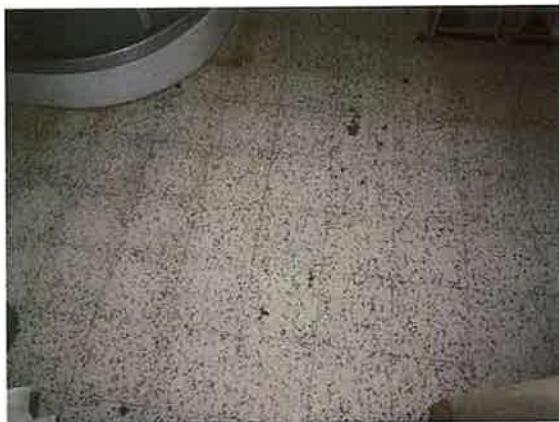
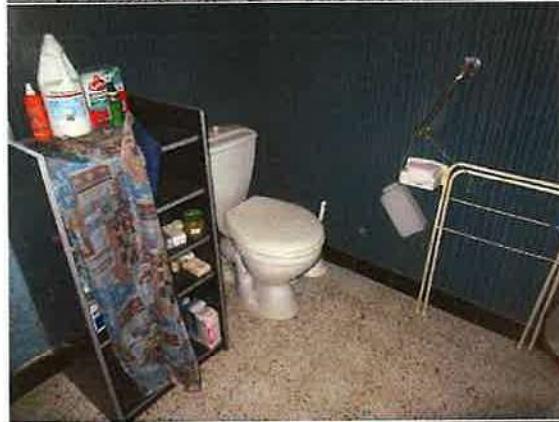
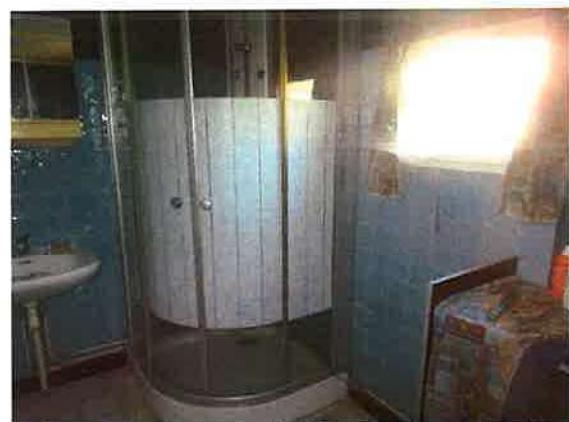
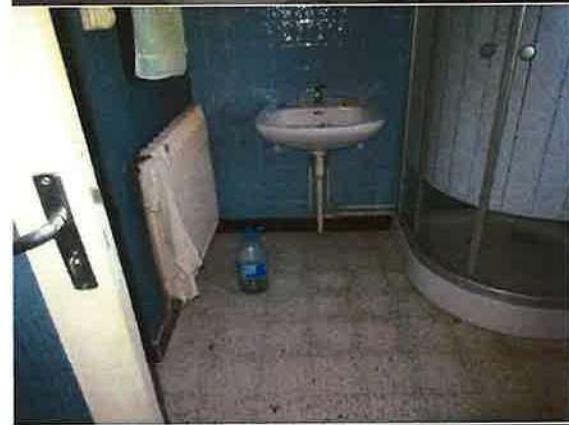
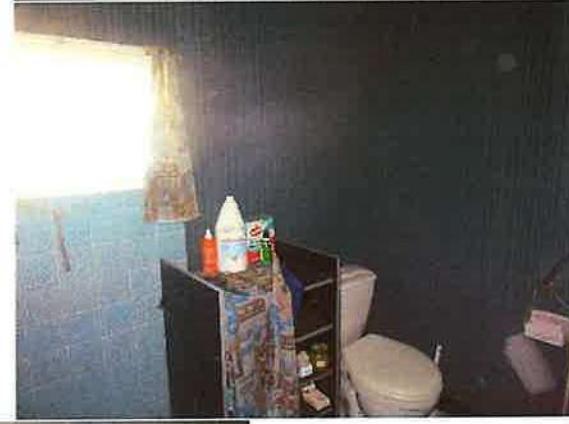
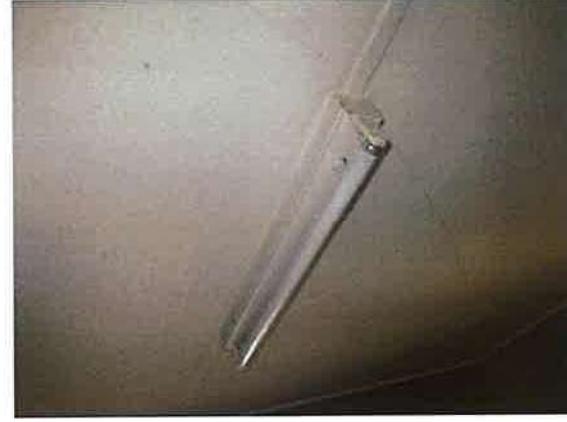
Photographies 322 à 330 :

La peinture du plafond est ternie.

La fenêtre bois est ancienne, vitrage simple.
