## **PROCES VERBAL DESCRIPTIF**

**LE DEUX FEVRIER DEUX MILLE VINGT SIX**

Agissant par Maître Karen FAURRE, Commissaire de Justice associée, certifiée m'être rendue, ce jour, à neuf heures et quarante-trois minutes à PORTES LES VALENCES, 32 rue Jean Macé, en compagnie de la société EXPERT DIAG 38, diagnostiqueur immobilier qui a établi les diagnostics nécessaires à une vente immobilière (**ANNEXE 1**). J'ai procédé aux constatations suivantes.

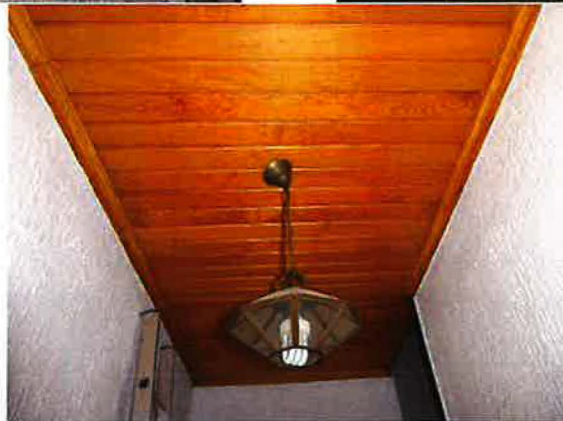
Photographies 20 à 24 :

La porte d'entrée en bois a dans le haut, le vitrage cassé. Il est remplacé par une plaque métallique.

Au sol, le carrelage est sale.

Les murs sont recouverts de peinture type crépi.

Au plafond, il y a du lambris.

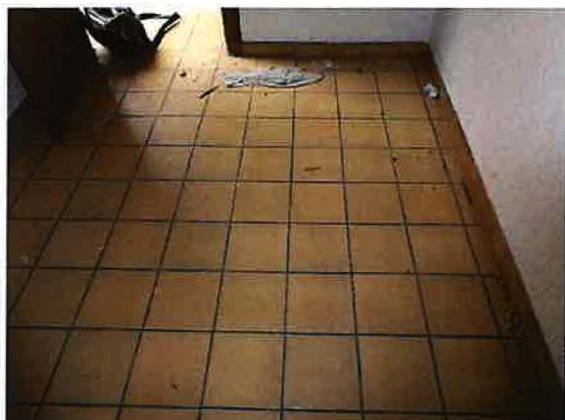
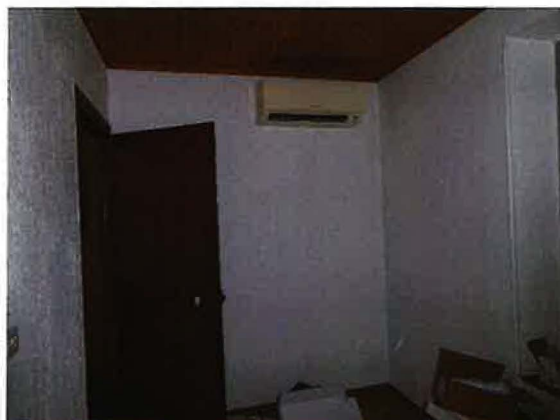
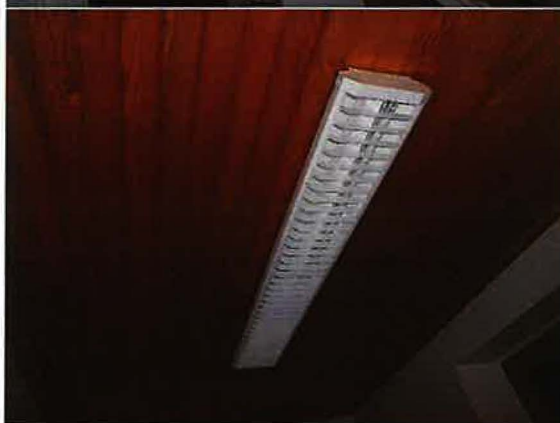
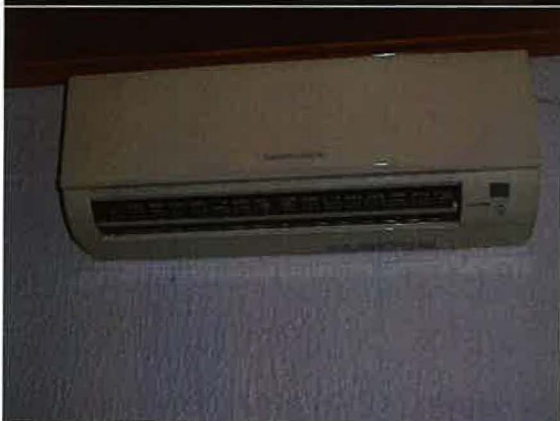
Photographies 25 à 32 :

Au sol, le carrelage est sale.

Les murs sont recouverts de peinture type crépi. Il y a des manques de peinture à proximité de la fenêtre.

Au plafond, il y a du lambris.

Il existe une fenêtre métallique avec vitrage cassé et un bloc climatisation réversible MITSUBISHI.

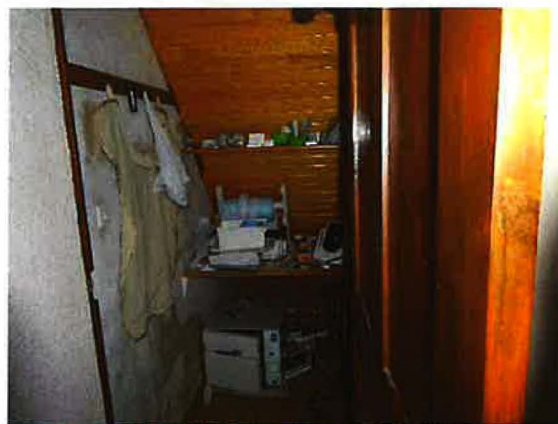
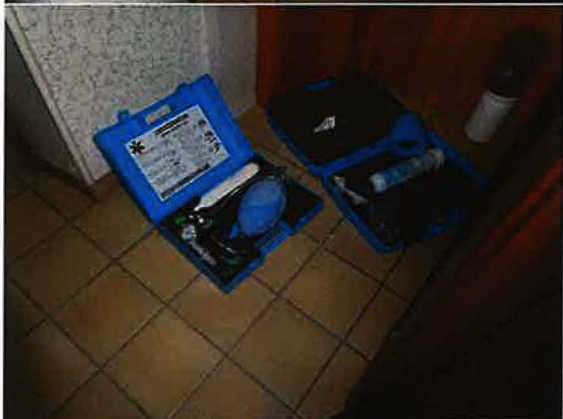
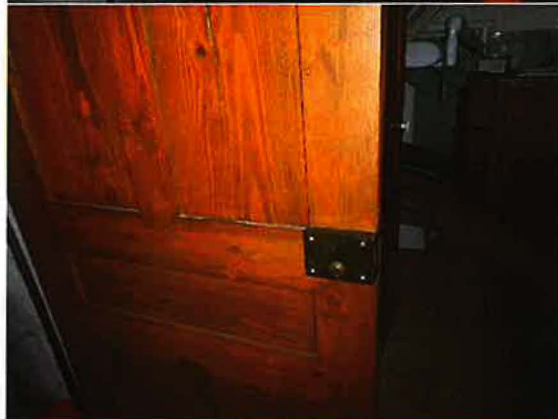
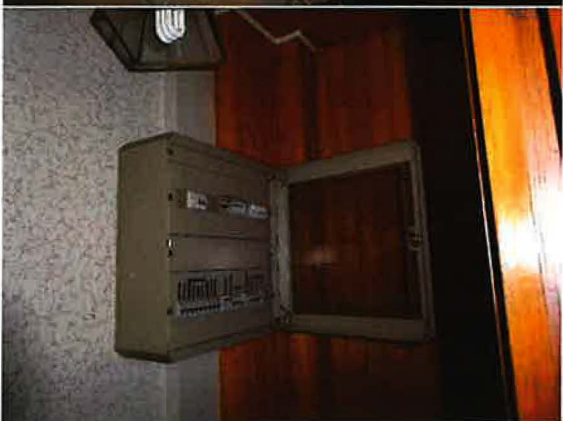
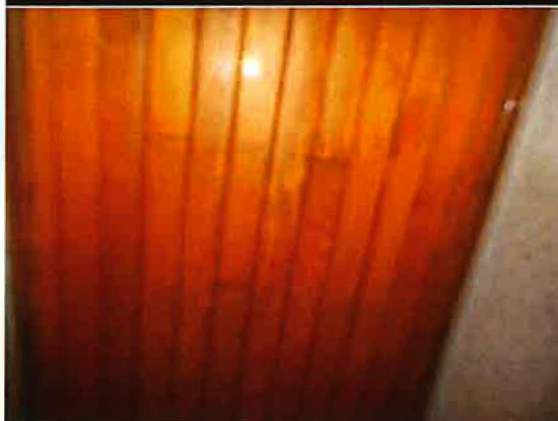
Photographies 33 à 40 :

Au sol, le carrelage sale est couvert d'excréments.

Les murs sont recouverts de papier peint et de lambris.

Au plafond, il y a du lambris.

Il y a un tableau électrique et un placard mural une porte.

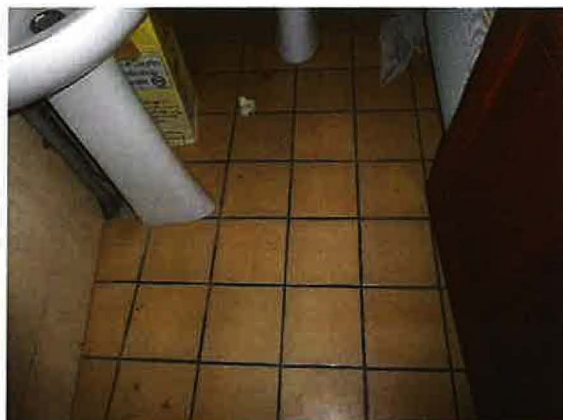
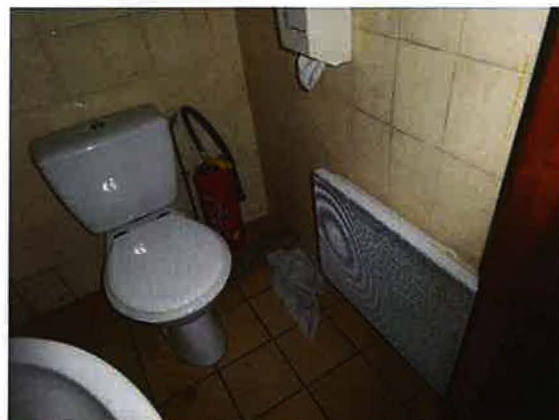
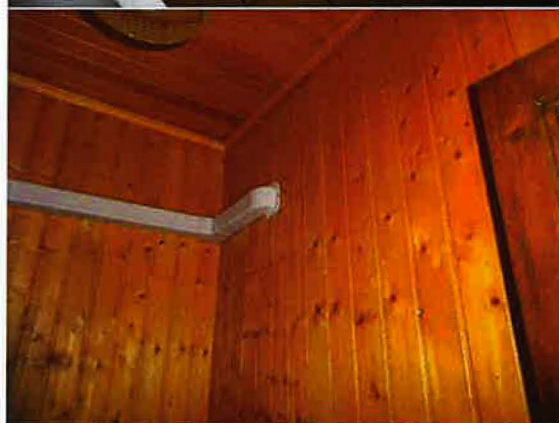
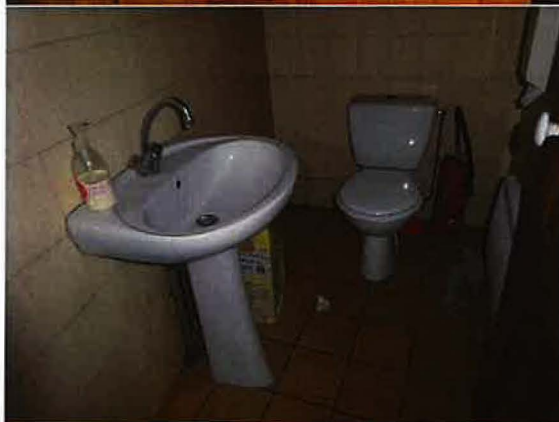
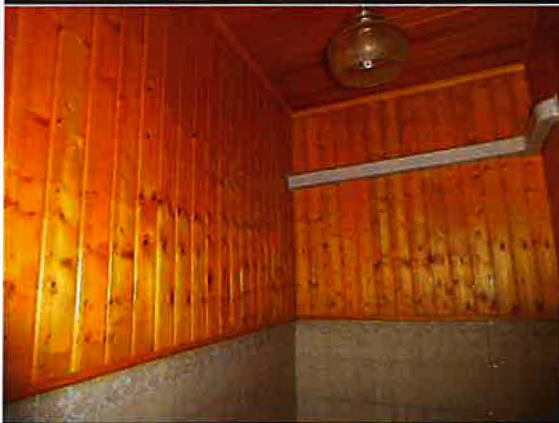
Photographies 41 à 48 :

Au sol, le carrelage est sale.

Les murs sont recouverts de faïence à mi-hauteur puis de lambris.

Au plafond, il y a du lambris.

Il y a un lavabo faïence, une cuvette monobloc avec abattant et chasse et un radiateur électrique.

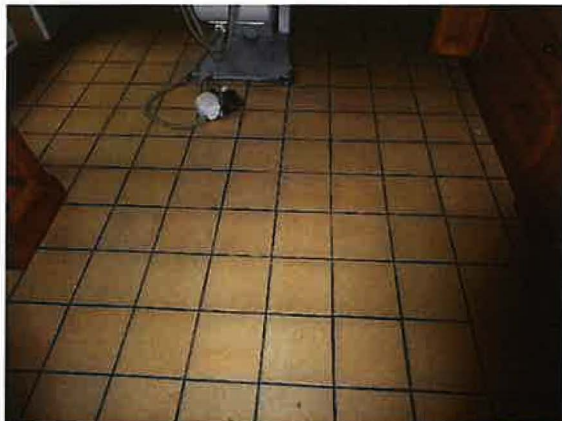
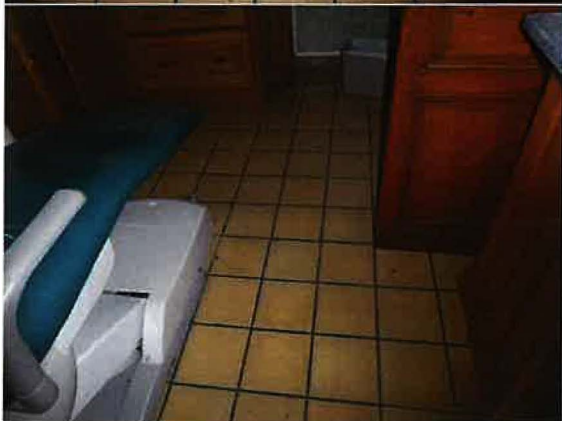
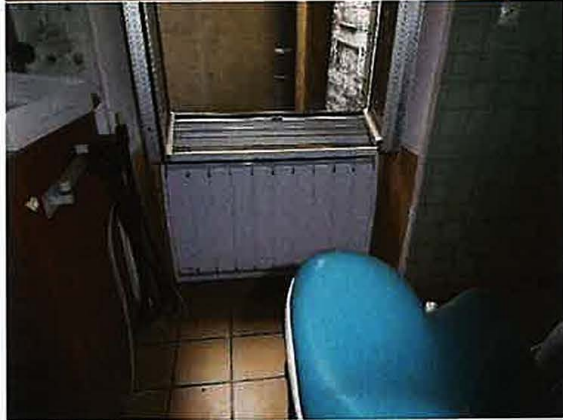
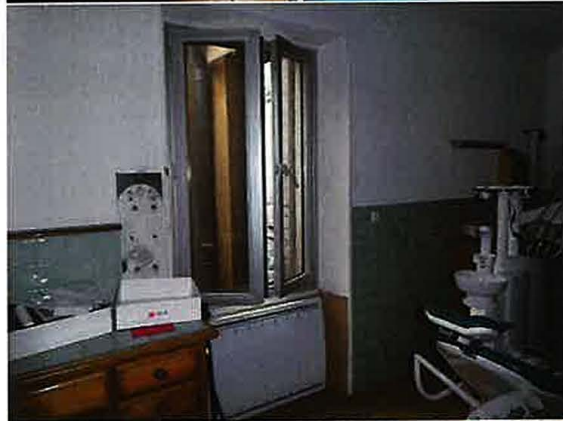
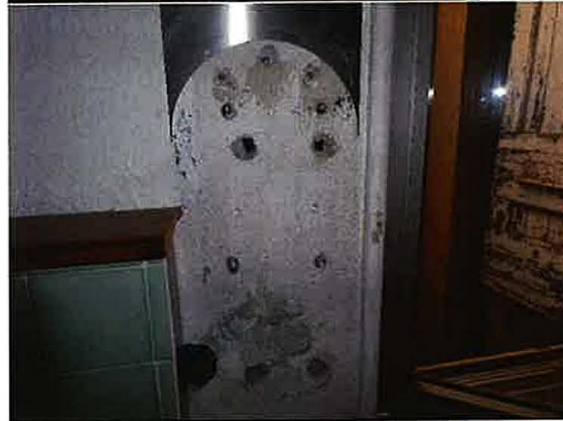
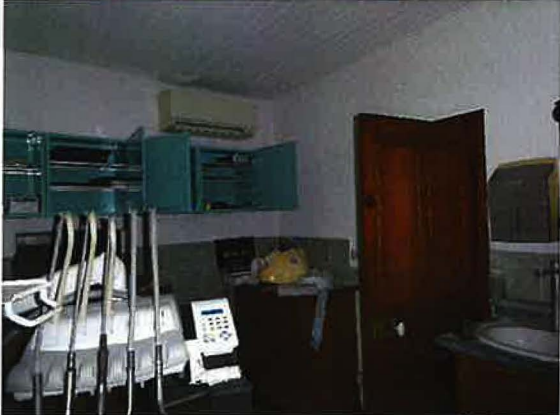
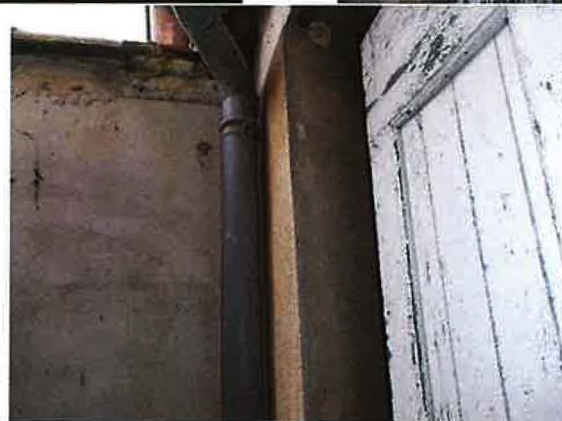
Photographies 49 à 65 :

Au sol, il y a du carrelage.

Les murs sont recouverts de faïence à mi-hauteur puis de peinture type crépi avec des traces et trous.

Au plafond, le lambris est peint.

Il y a un radiateur électrique, une fenêtre métallique double vitrage qui donne sur un tout petit espace extérieur entouré par des murs et deux blocs climatisation réversible MITSUBISHI.

Cette pièce est encombrée de matériel médical.

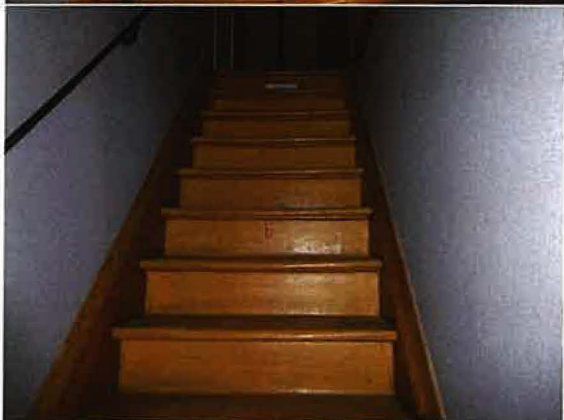
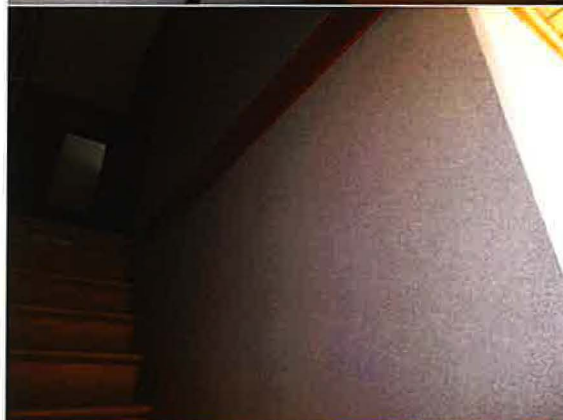
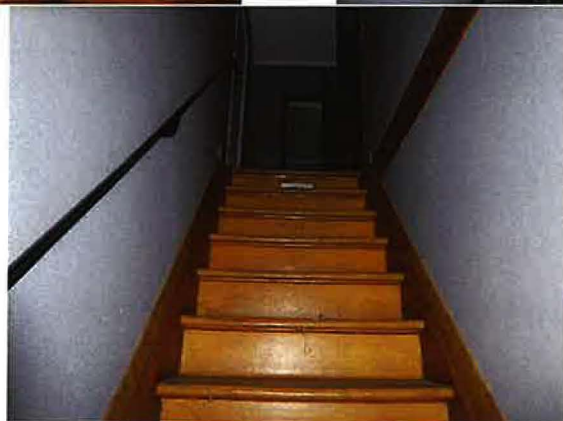
Photographies 66 à 72 :

Il est abrupt et les marches en bois ont des traces

Il existe une barre de maintien métallique.

Les murs sont recouverts de papier peint noirci.

Au plafond, le lambris est peint.

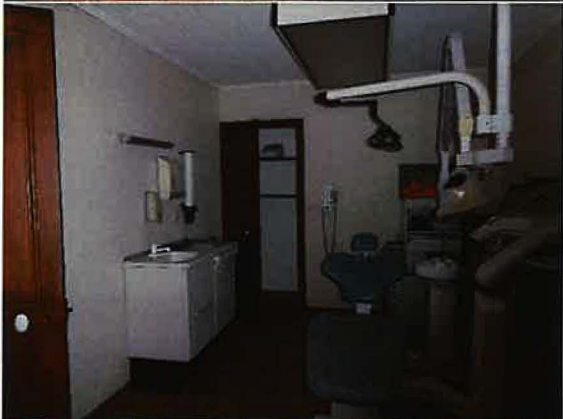
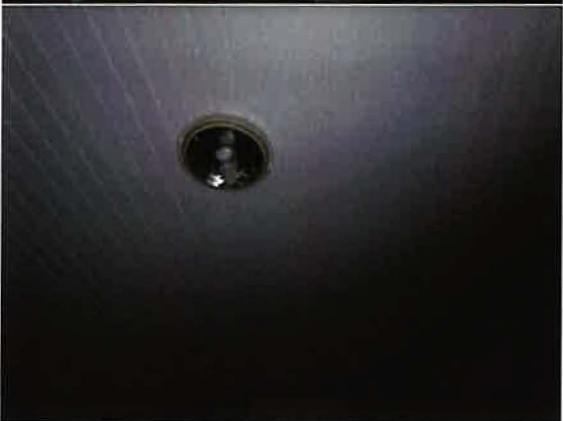
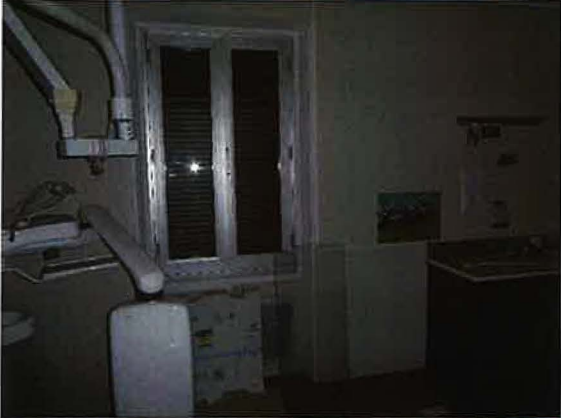
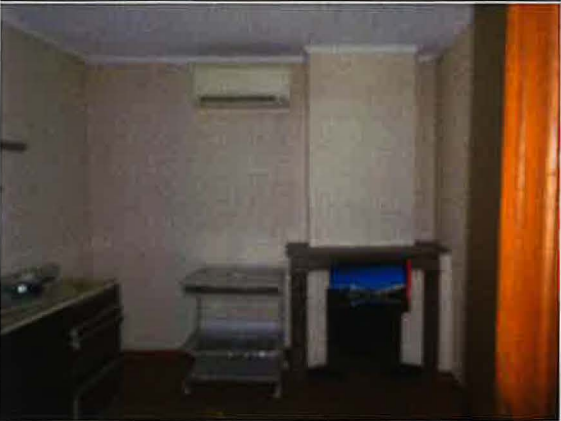
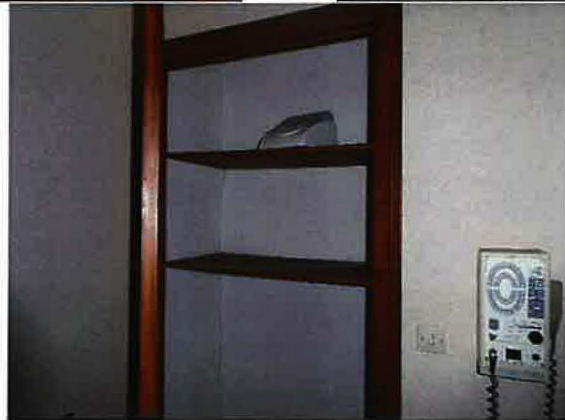
Photographies 77 à 89 :

Au sol, le linoléum est en état d'usage.

Les murs sont recouverts de papier peint.

Au plafond, le lambris est peint.

Il y a une cheminée foyer ouvert, un radiateur électrique, une fenêtre métallique double vitrage, un bloc climatisation réversible MITSUBISHI, un placard mural une porte bois et un lavabo sur un meuble trois tiroirs et une porte.

Cette pièce est encombrée de matériel médical.

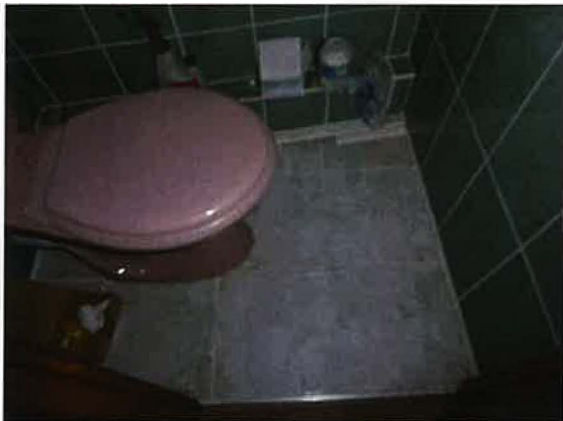
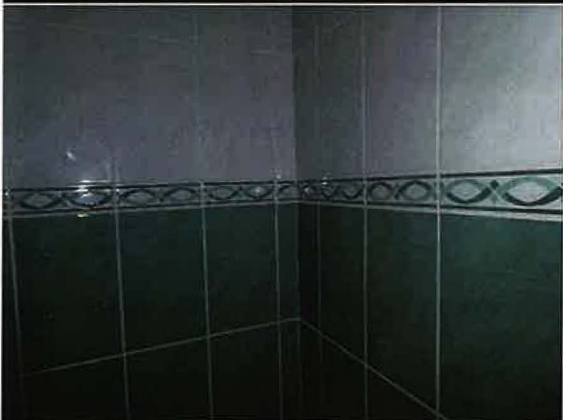
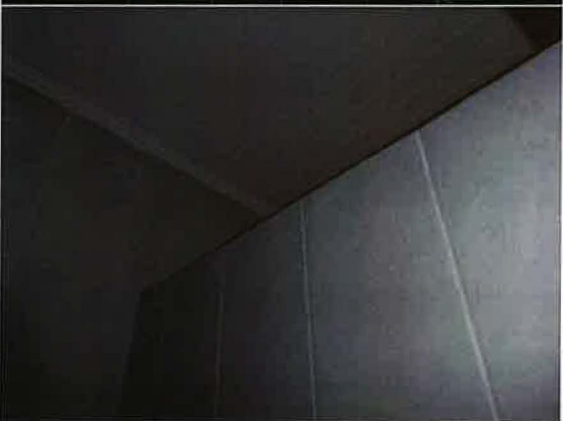
Photographies 90 à 95 :

Au sol, le carrelage est sale.

Sur les murs, il y a de la faïence. Le mur donnant sur la salle de bains, ne va pas jusqu'au plafond.

Au plafond, il y a du lambris peint.

Il y a une cuvette monobloc avec abattant et chasse.

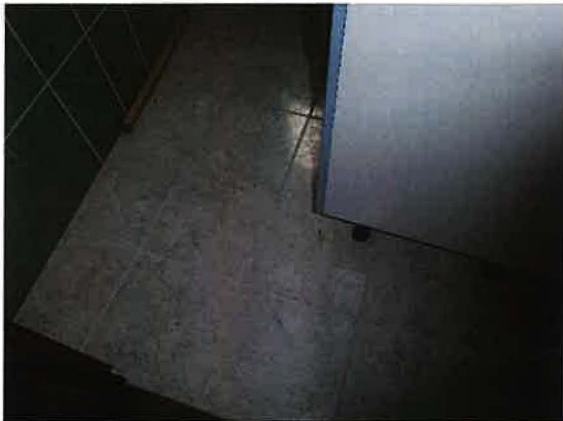
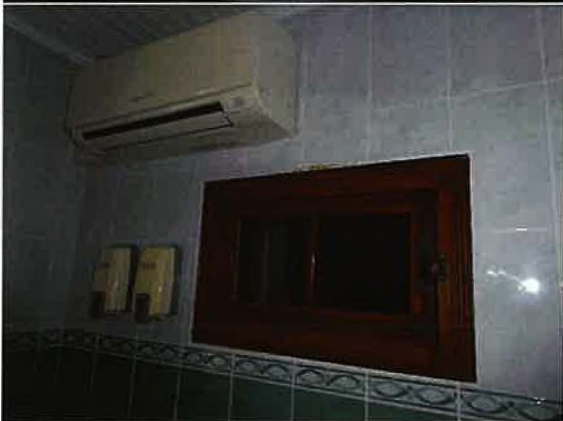
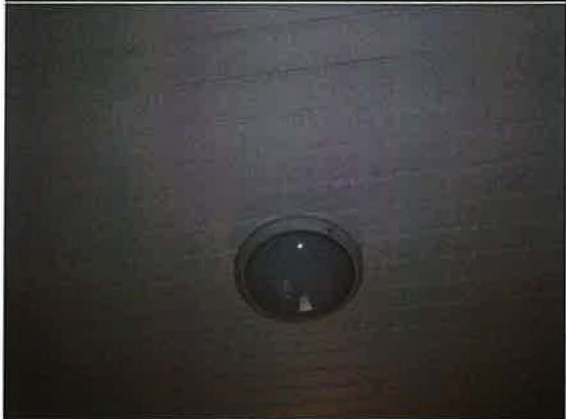
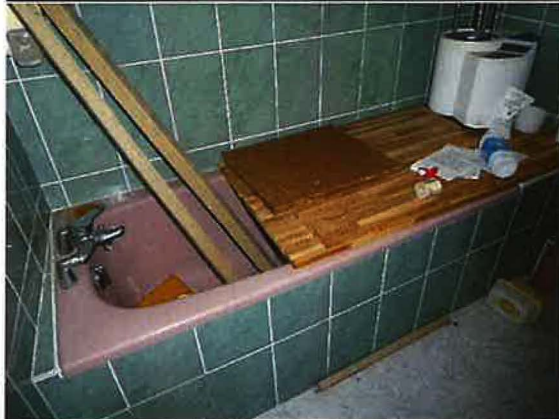
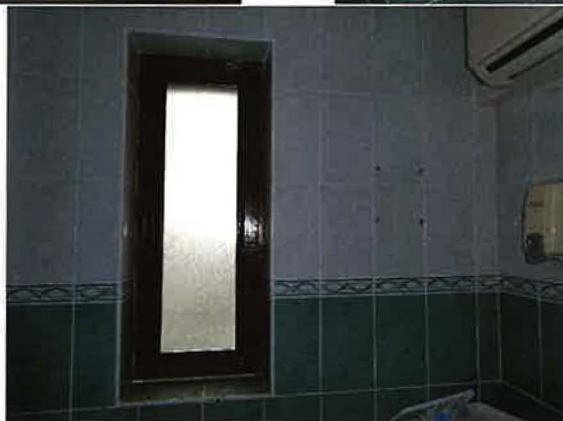
Photographies 96 à 104 :

Il y a une baignoire encombrée, un lavabo inox sur un meuble trois portes, un bloc climatisation réversible MITSUBISHI, une petite fenêtre bois vitrage opaque double et une ouverture bois avec vitrage donnant sur la pièce de droite.

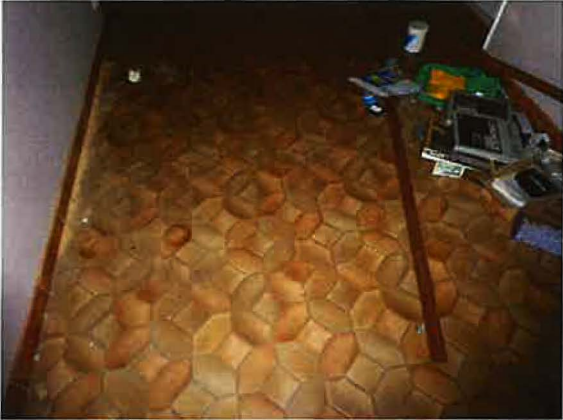
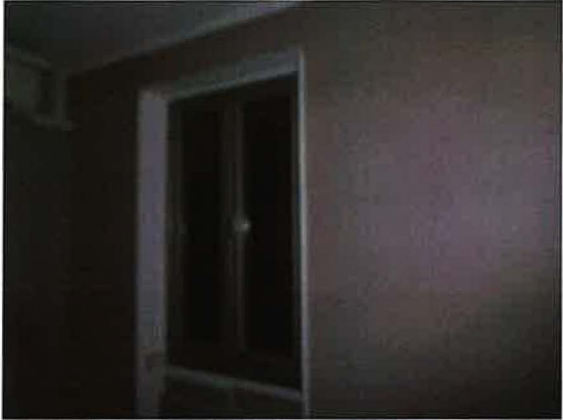
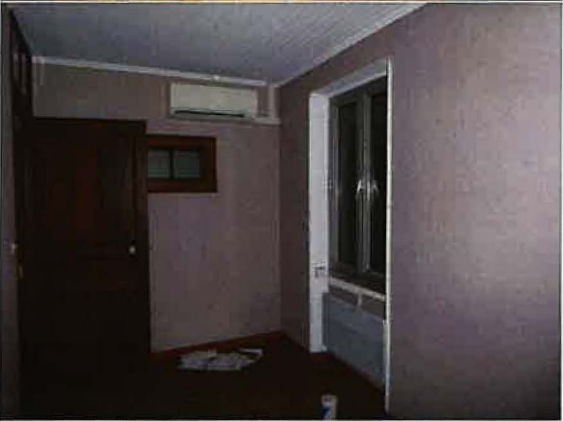
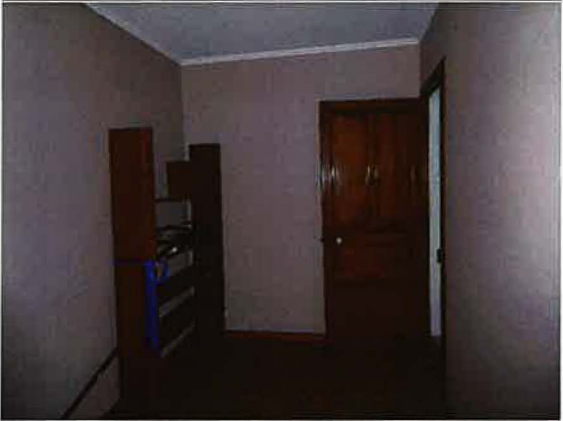
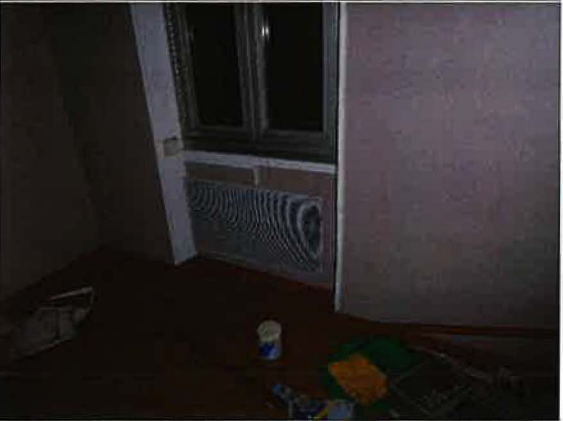
Photographies 105 à 112 :

Au sol, le linoléum est sale.

Les murs sont recouverts de papier peint.

Au plafond, le lambris est peint.

Il y a un radiateur électrique, une fenêtre métallique vitrage double, un placard mural une porte et un bloc climatisation réversible MITSUBISHI.

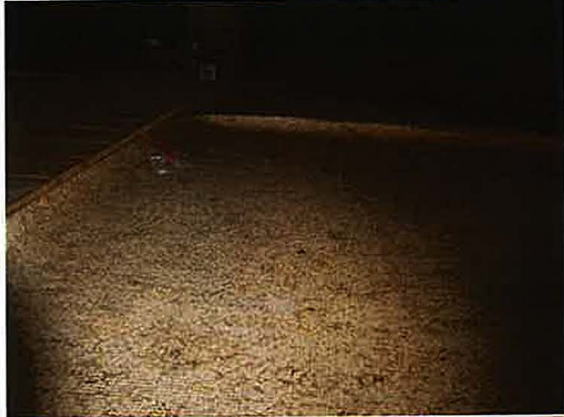
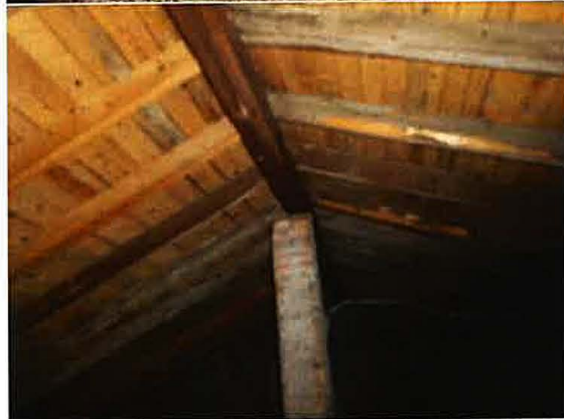
Photographies 113 à 122 :

Il n'y a pas de réelle séparation avec l'espace des voisins, uniquement des morceaux de plaques plastique.

Au sol, il y a des planches bois et du linoléum.

Les murs sont en béton brut.

Au plafond, il y a la charpente et des poutres bois. Une est abimée.

La VMC des voisins est en fonctionnement.
