## **PROCES VERBAL DESCRIPTIF**

**L'AN DEUX MILLE VINGT-TROIS**  
**ET LE VINGT-TROIS JANVIER**  
**A partir de 09 heures**

Certifie avoir procédé ce jour, à partir de 9 heures, sur la commune de PELUSSIN (Loire), 4 rue du Régrillon, aux constatations suivantes :

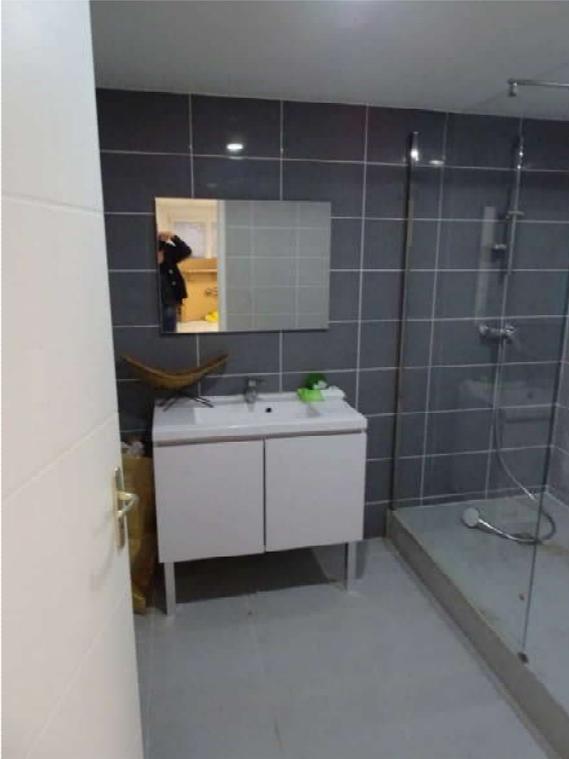
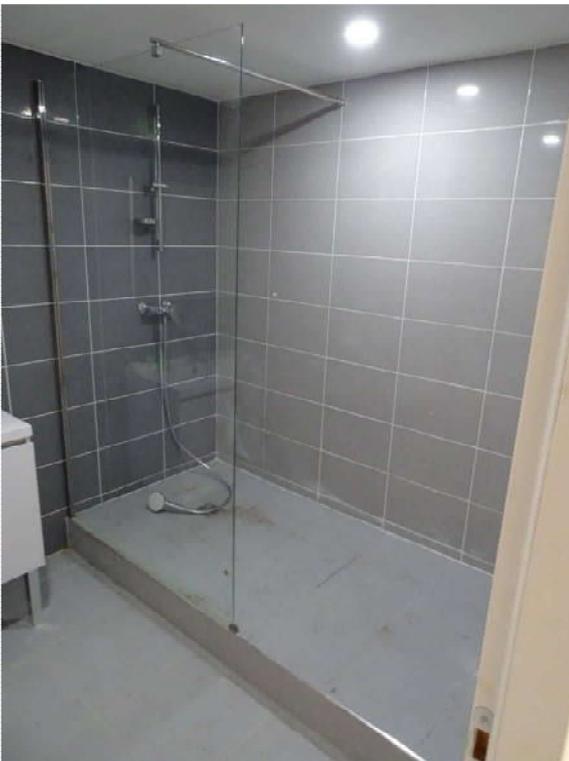
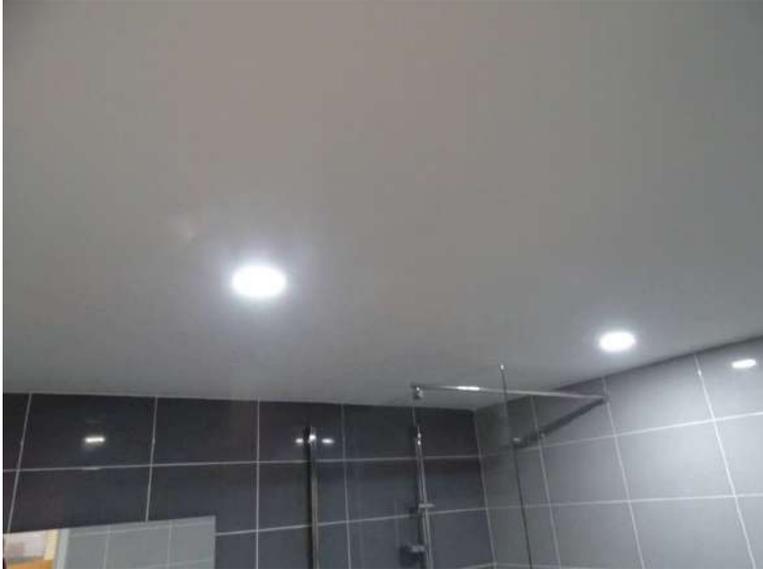
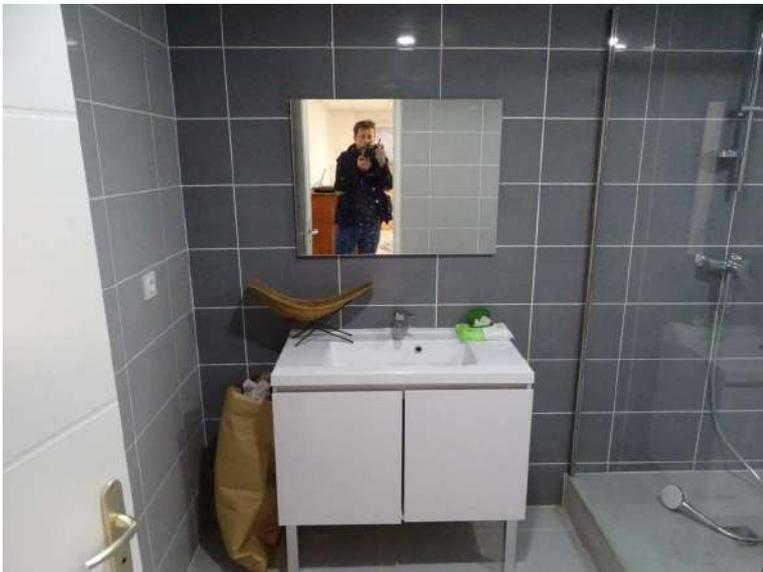
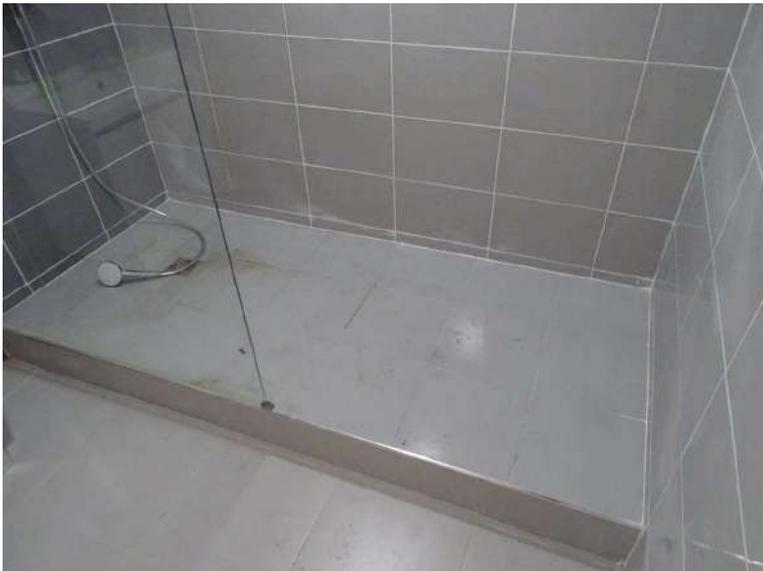
**Salle de bains :**

Là je peux constater la présence d'un meuble vasque deux portes.

Une douche type douche italienne avec un pare-douche, colonne et flexible de douche.

Prises électriques présentes dans cet espace. Le tout est neuf et en très bon état général.

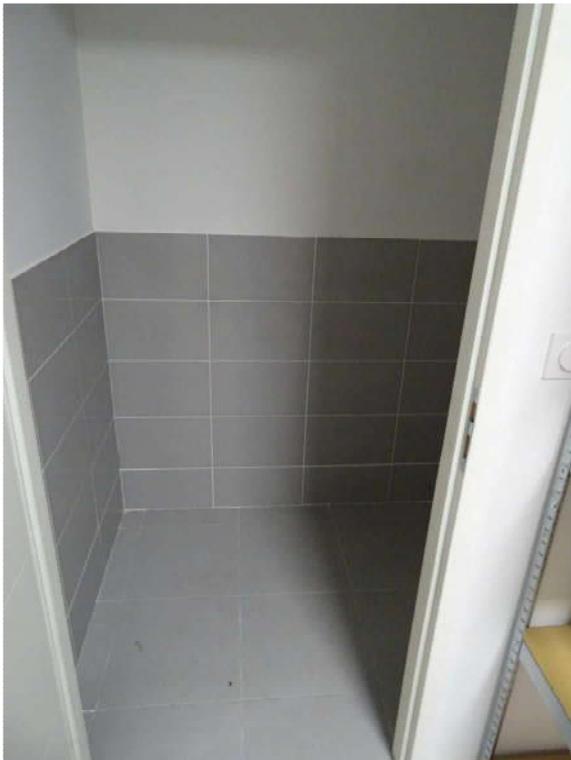
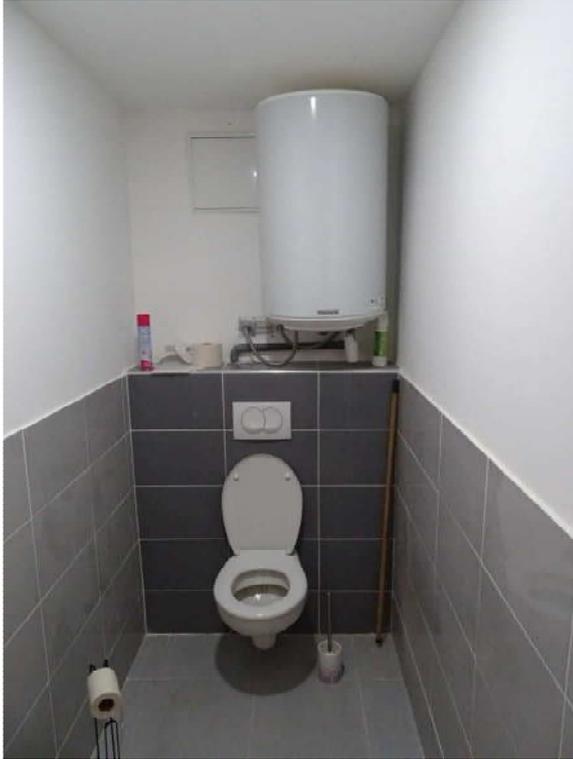
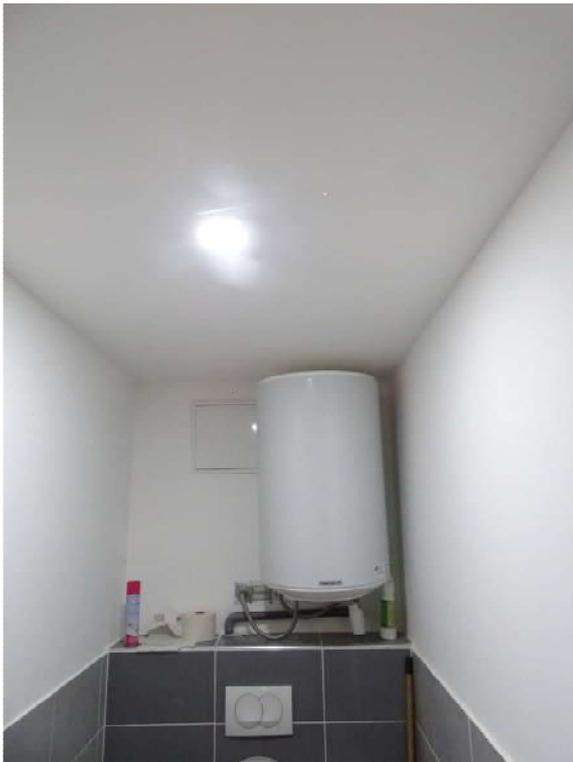
**WC :**

Sol carrelé, parfait état.

Murs carrelés jusqu'à environ 1,50 mètre.

Un WC sur bâti support, charge et demi-charge.

Présence d'un chauffe-eau dans cet espace.

S'agissant de cet espace, je ne vois pas d'installation de chauffage à l'heure actuelle.

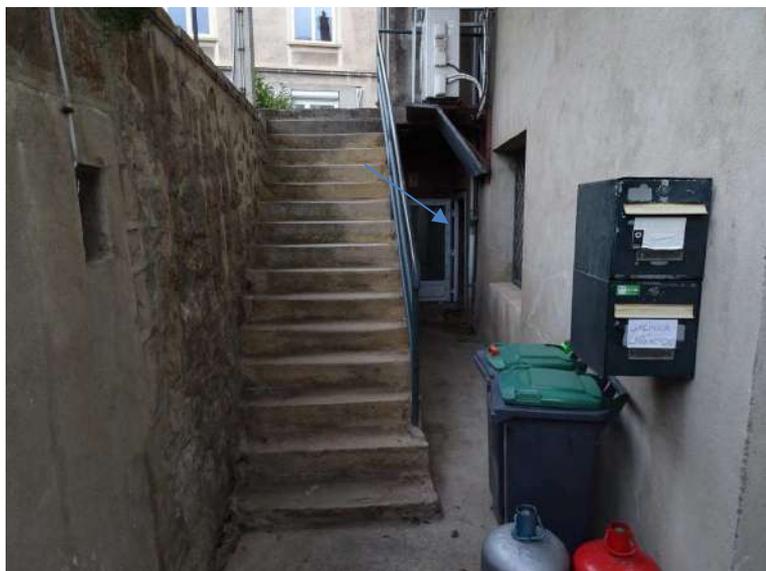
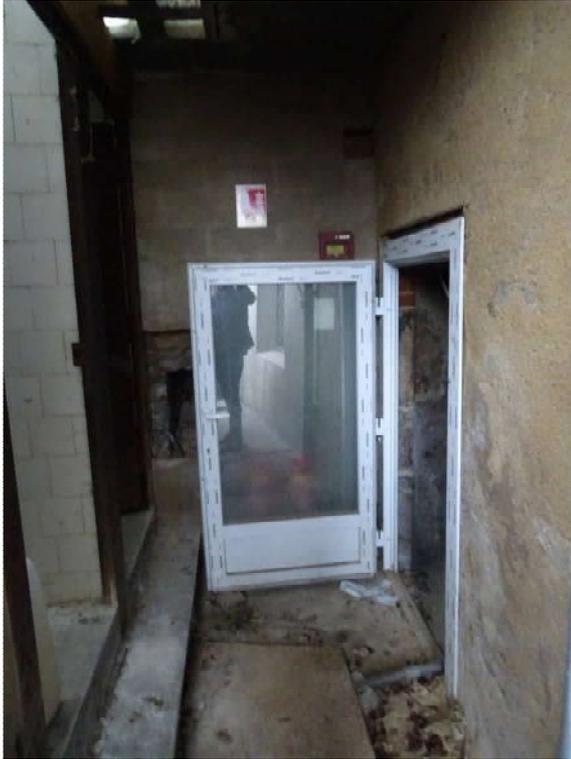
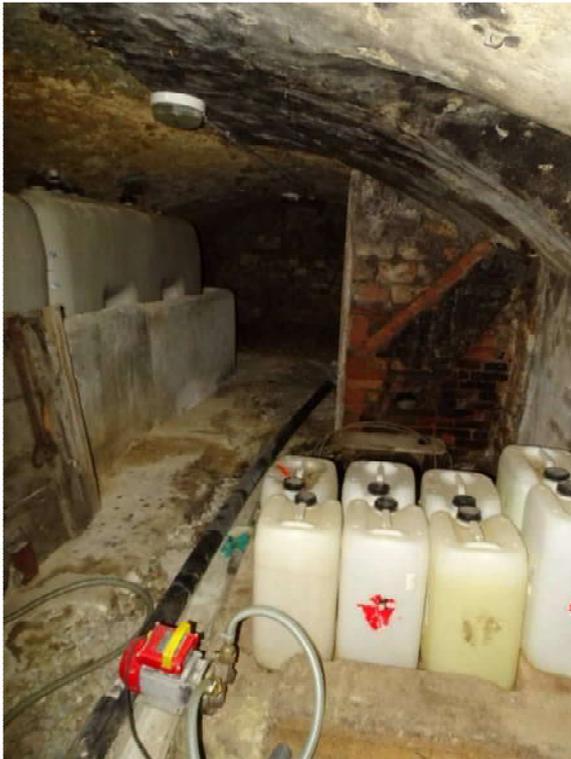
**Cave :**

Je peux constater que cette cave est une cave qui est voûtée avec présence d'une cuve à fioul en intérieur.

Je constate que les lieux sont éclairés.

La porte est une porte PVC qui est ouverte. Les réseaux sont à même le sol.

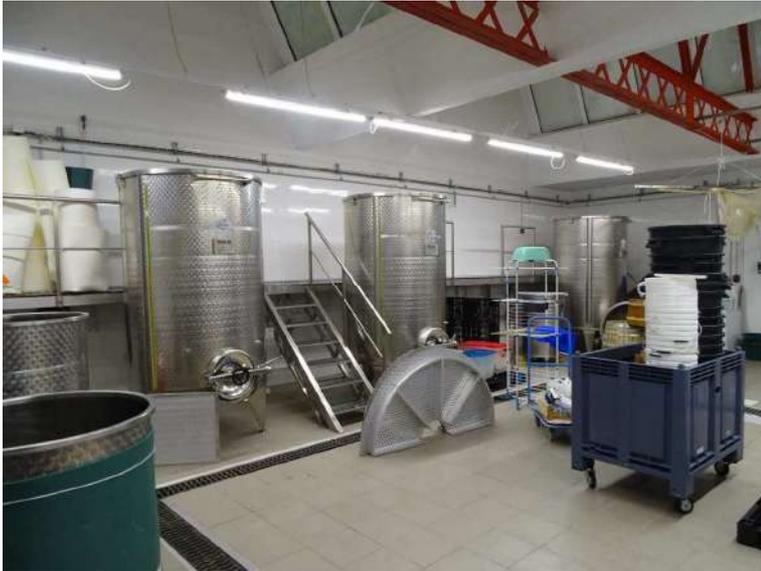
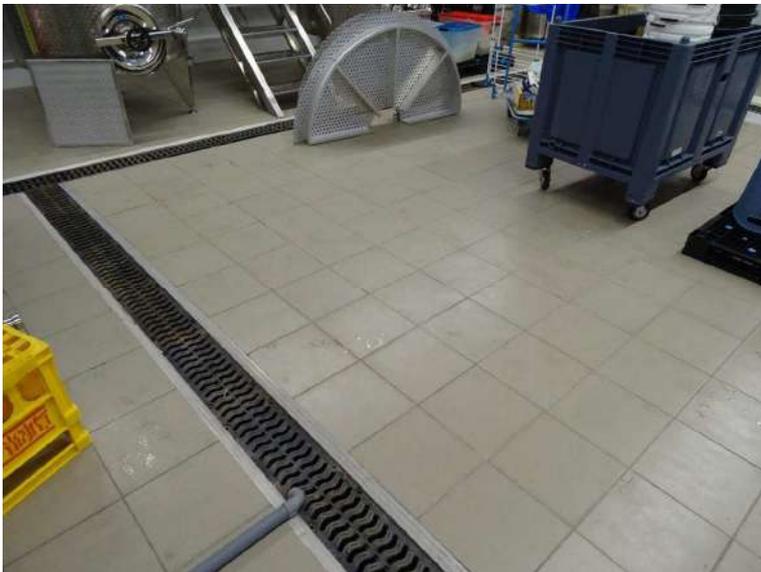
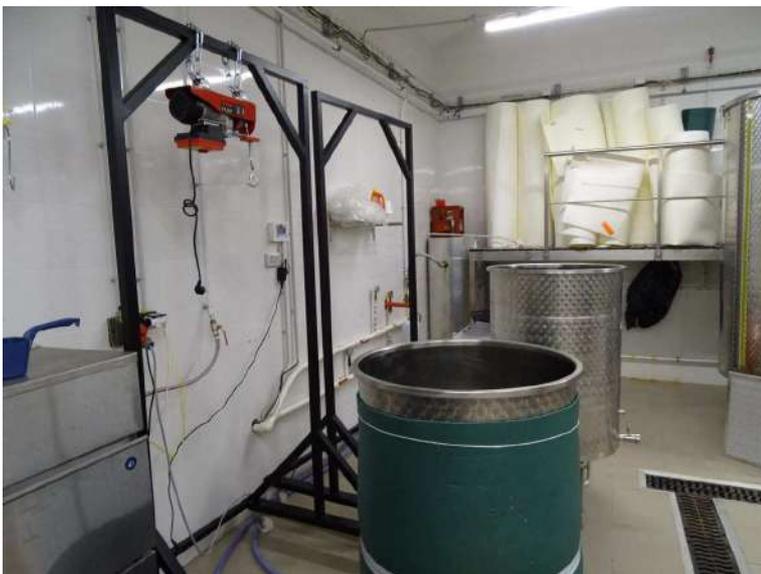
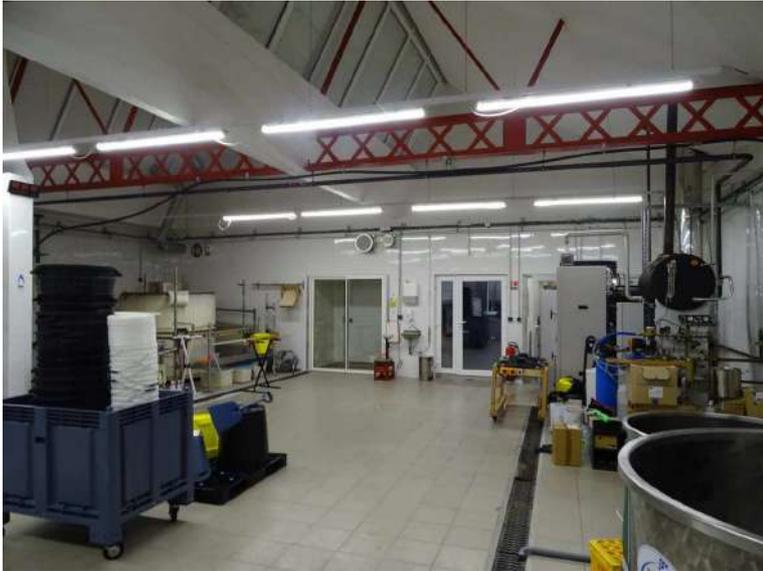
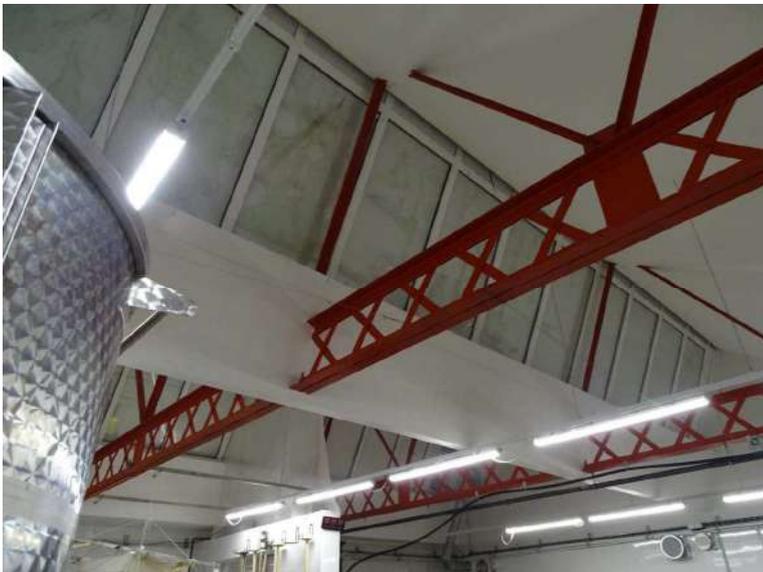
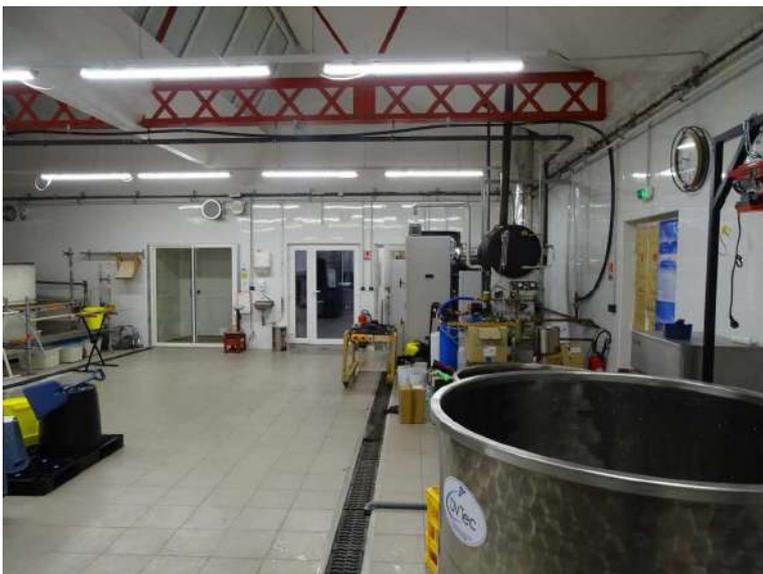
**Atelier :**

Là je peux constater la présence tout d'abord d'un vaste atelier carrelé au sol.

Murs isolés.

Plafond isolé.

Les sheds ont été rénovés. Charpente métallique en parfait état.

Présence de toutes les installations liées à l'exploitation de Monsieur X pour la production de saké.

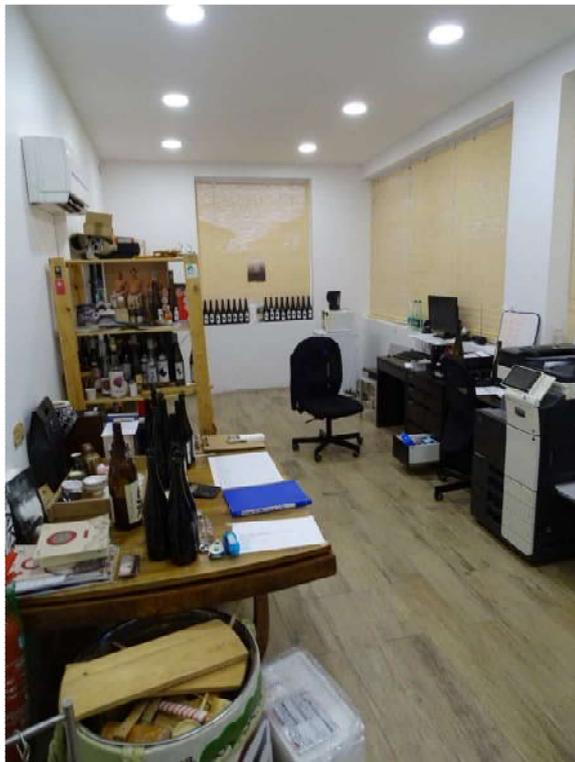
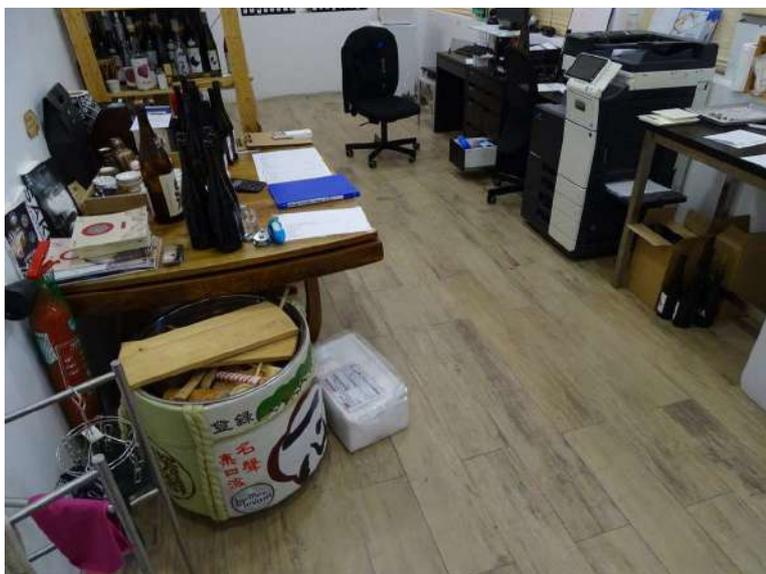
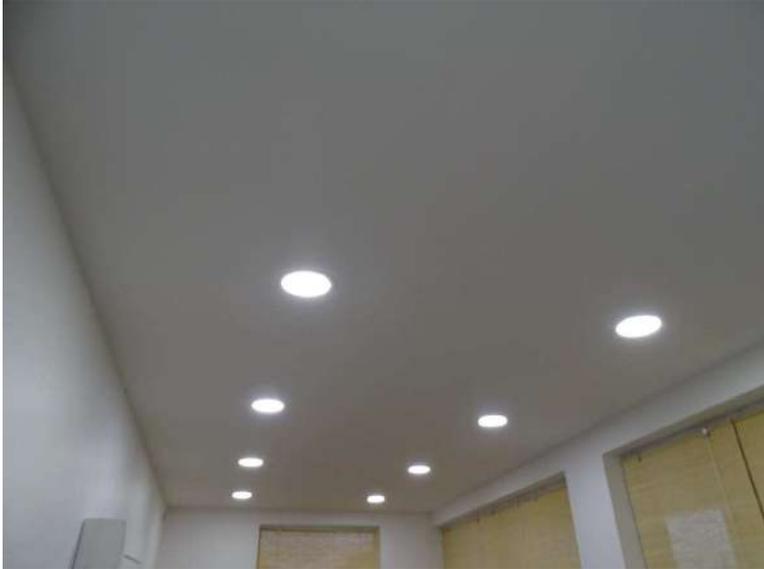
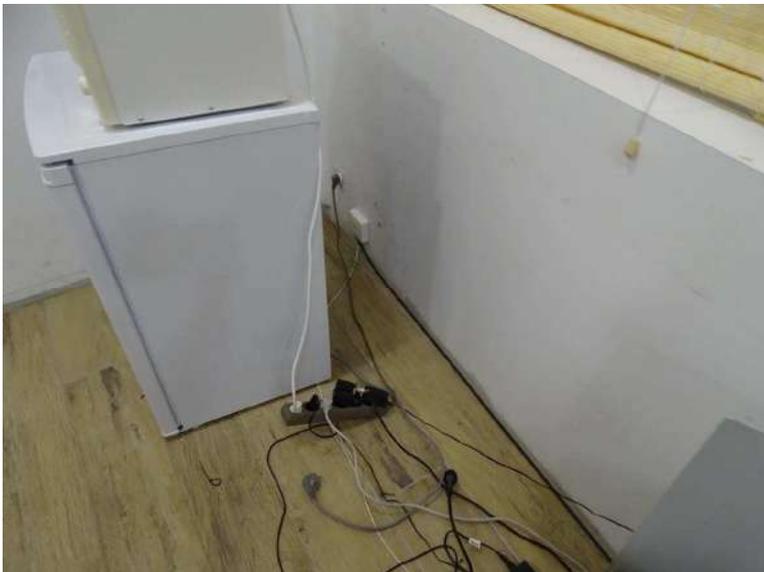
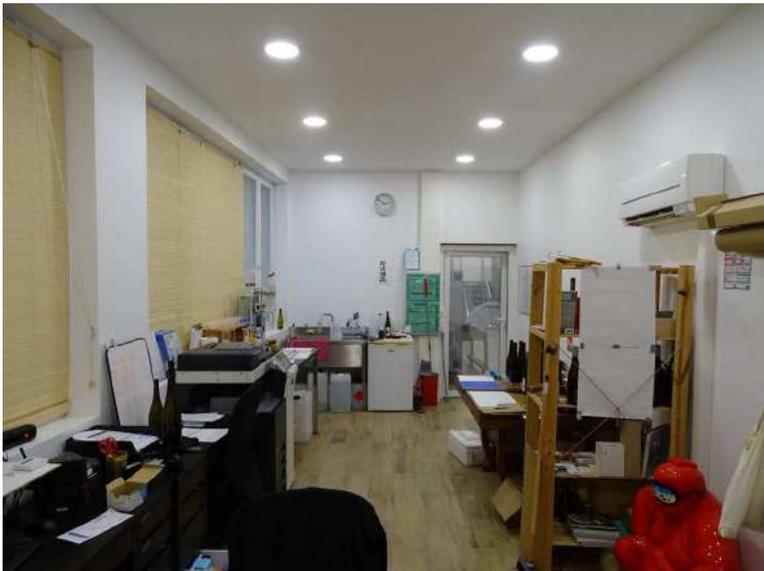
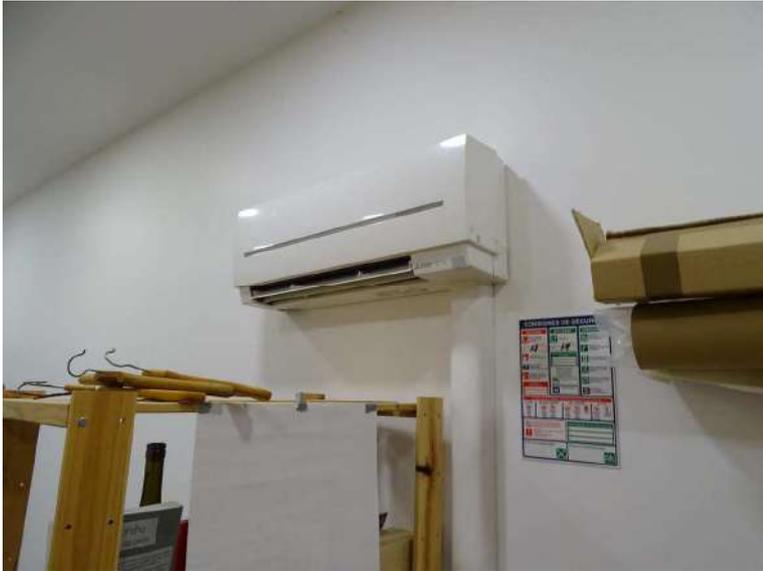
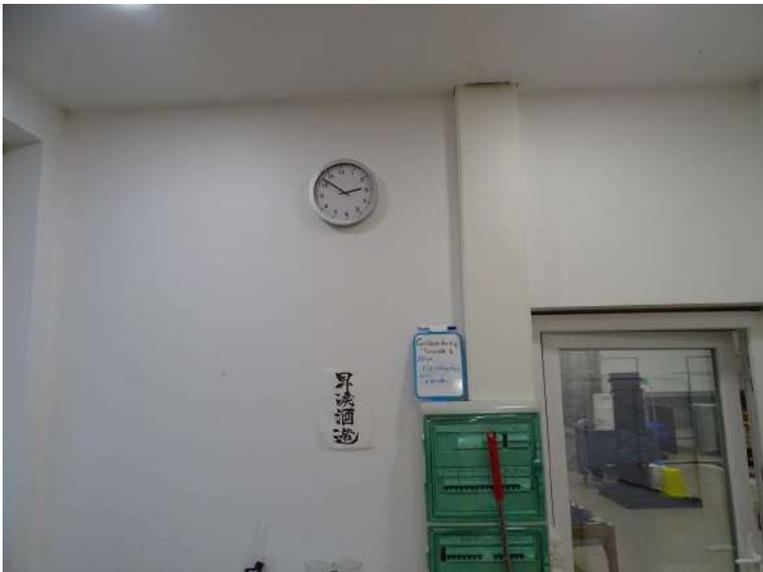
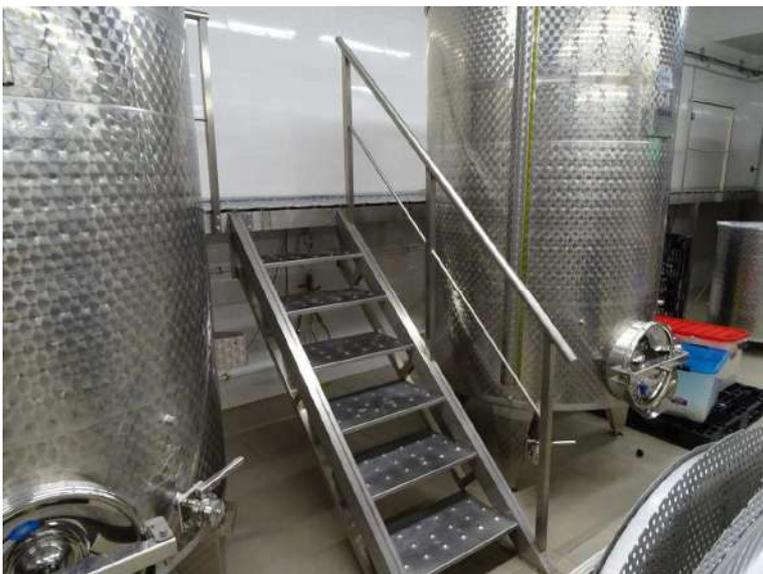
**Bureau :**

Au sol, un parquet flottant.

Les murs sont doublés.

Huisserie en parfait état.

Eclairage par spots LED, également en parfait état.

Un bloc climatisation.

Installation électrique complète et renouvelée.

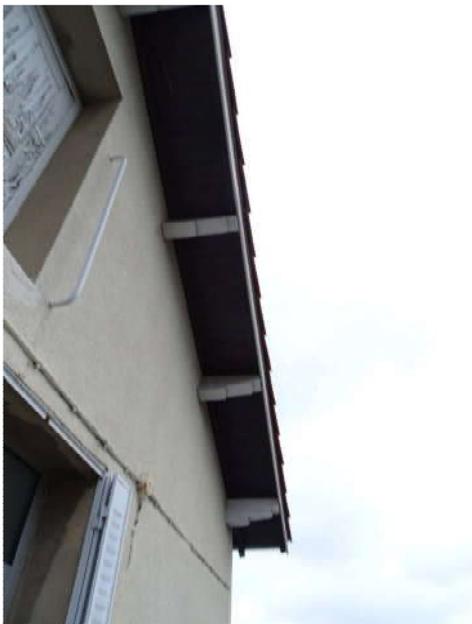
**Montée d'escalier :**

Je peux constater qu'il s'agit d'une montée d'escalier maçonnée qui n'appelle pas de remarque. Elle est en bon état général.

J'ai une vue sur la toiture. Je peux constater que les tuiles sont parfois désalignées sur les différents sheds.

Les chéneaux sont également légèrement dégradés.

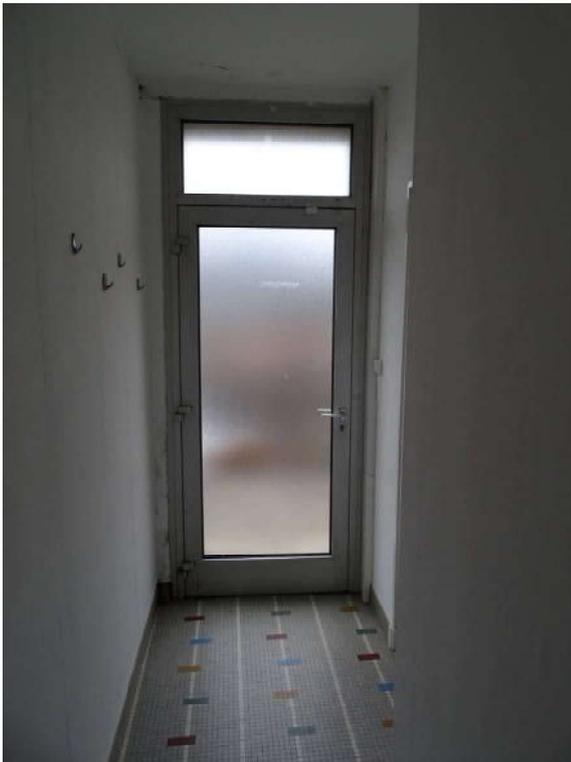
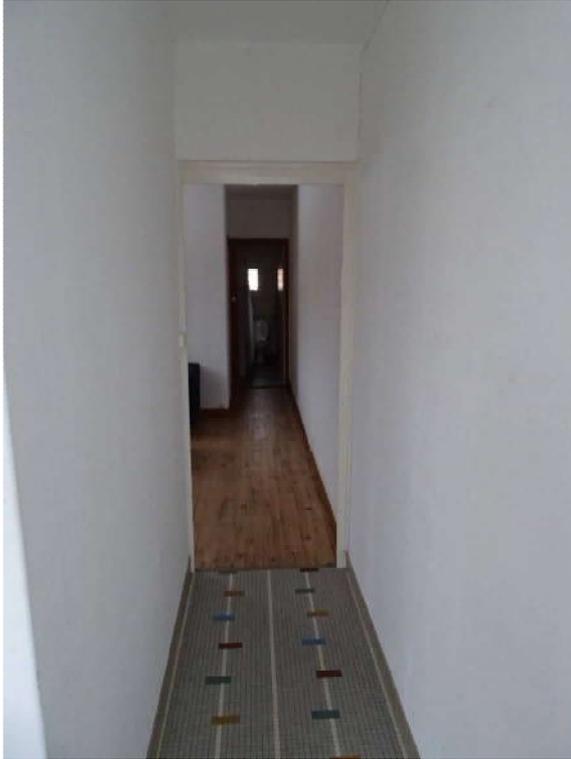
### **Couloir :**

Au niveau de cet appartement, présence d'un couloir qui est au sol, carrelé.

Murs tapissés, toile de verre peinte.

Plafond peint.

Un éclairage en plafonnier.

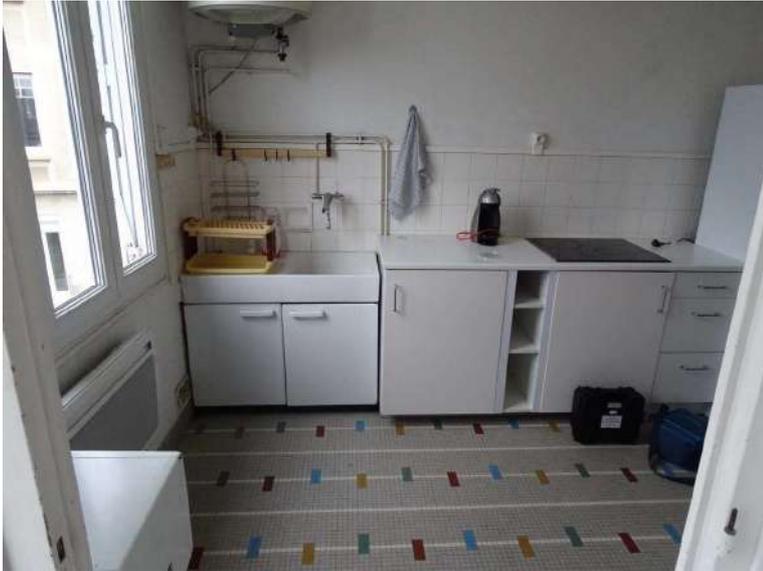
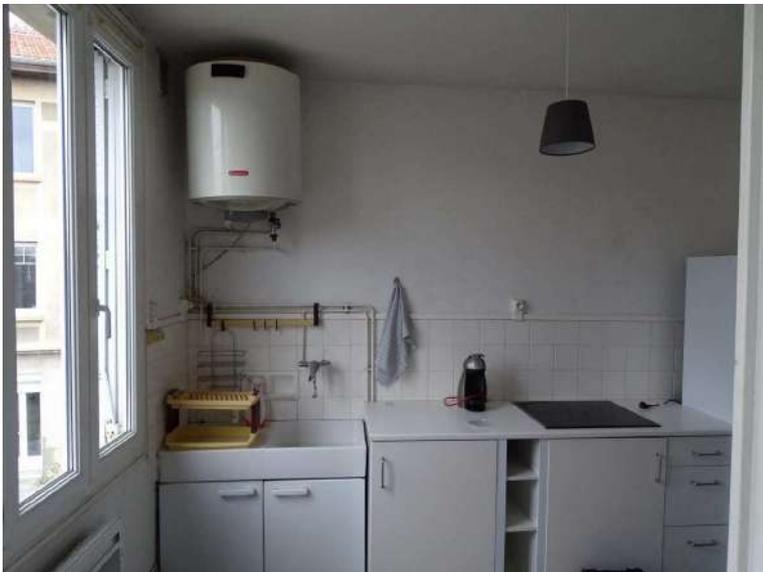
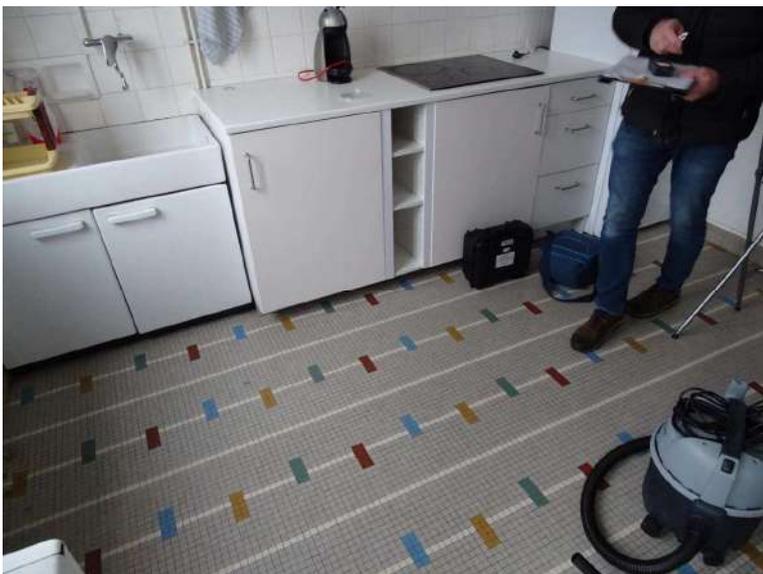
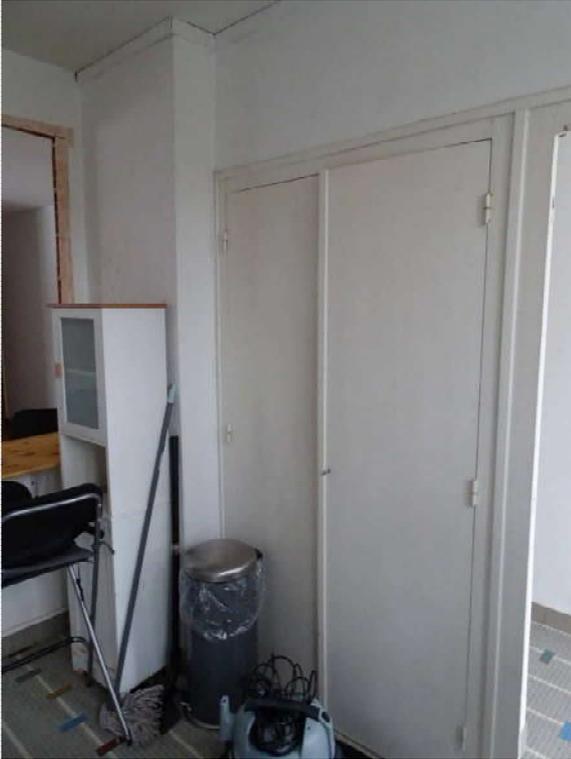
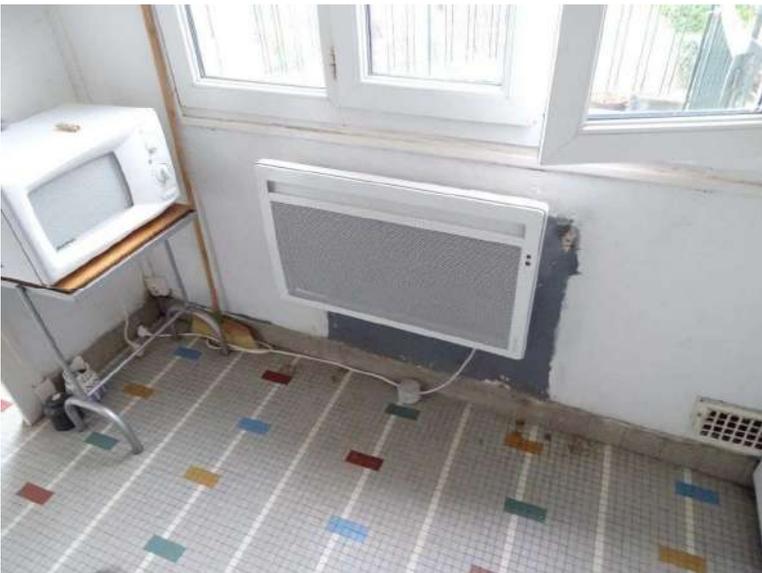
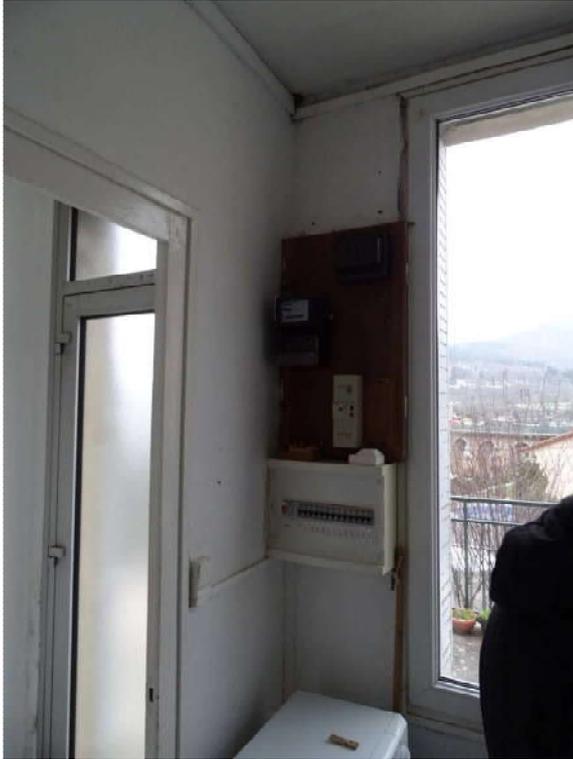
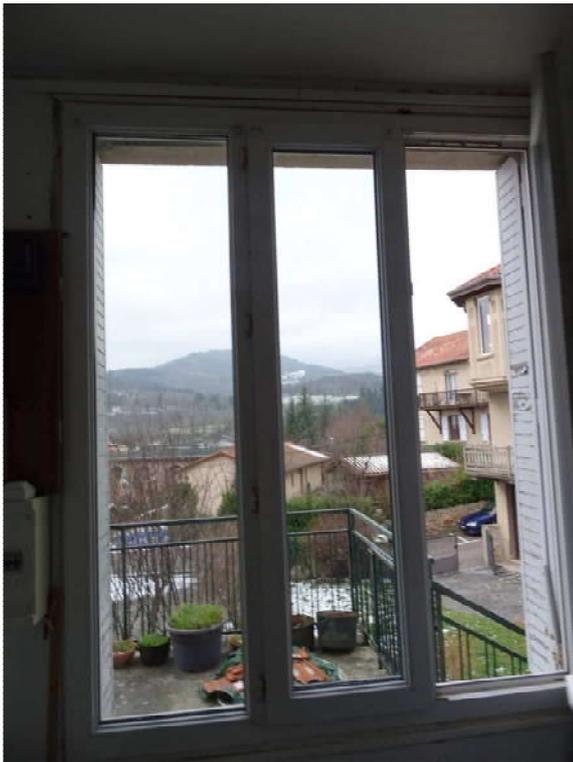
**Cuisine :**

Sol carrelé, bon état.

Murs crédence, état correct. Pour le reste, murs tapissés, état correct.

Plafond peint, état correct.

Tableau électrique rénové.

Un évier grès. Un bac et un égouttoir, deux portes sous évier.

Une fenêtre qui donne sur le balcon avec une imposte fixe et deux vantaux.

Une imposte a été créée avec une petite partie bar qui va donner sur le séjour-salon à la suite.

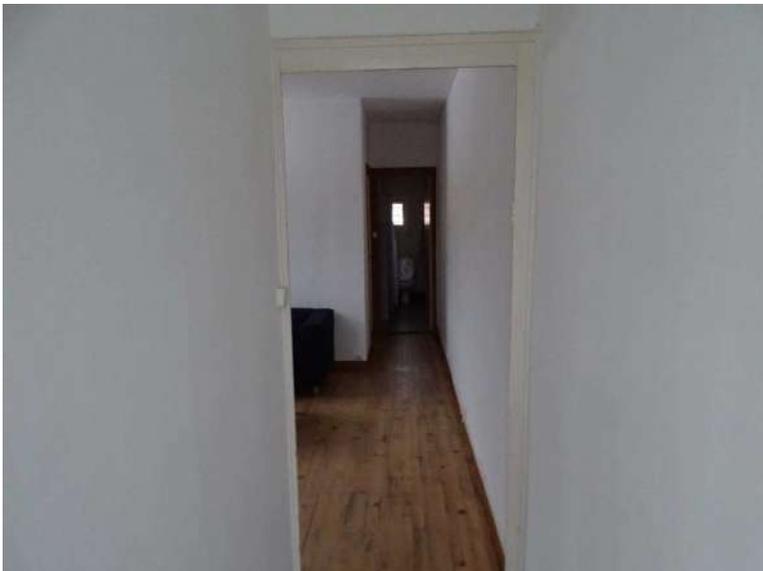
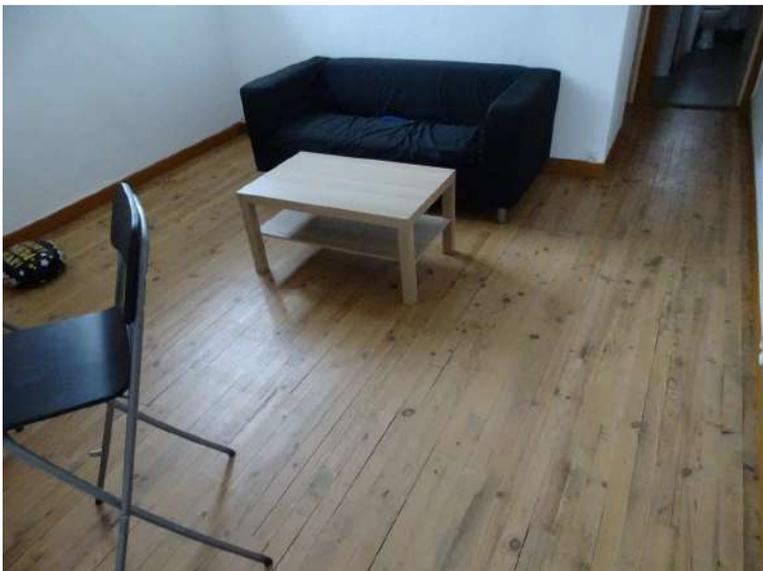
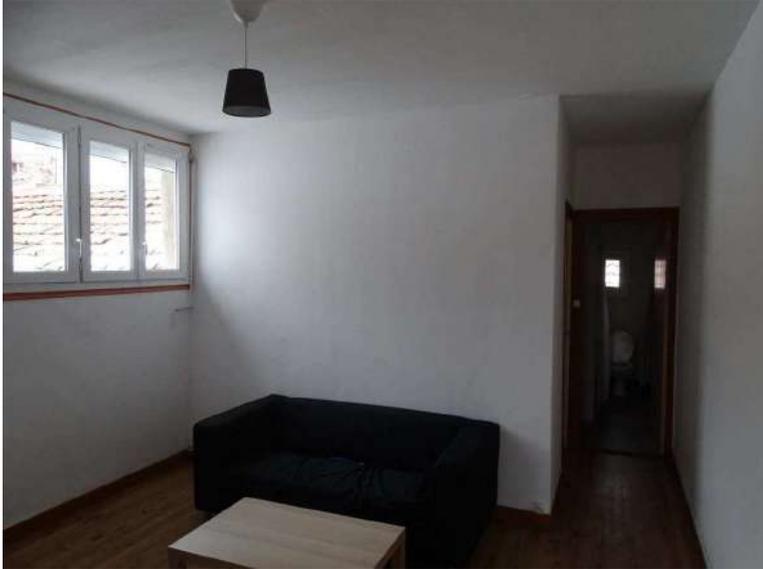
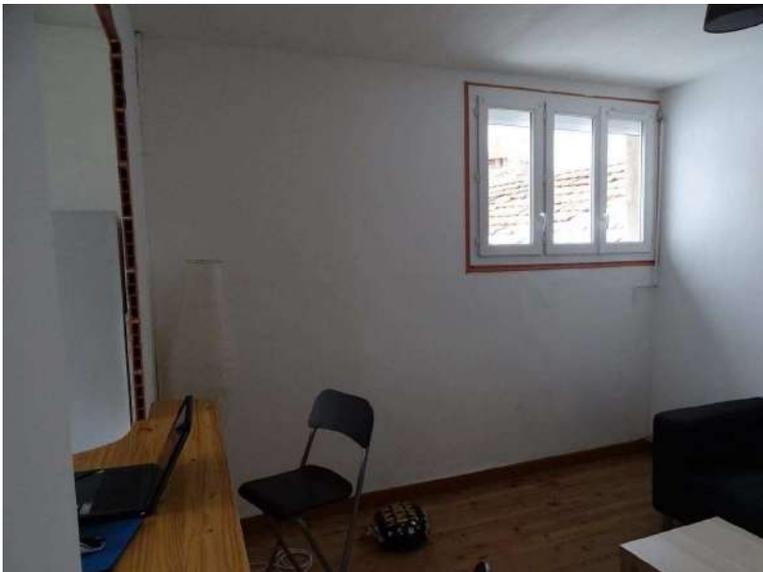
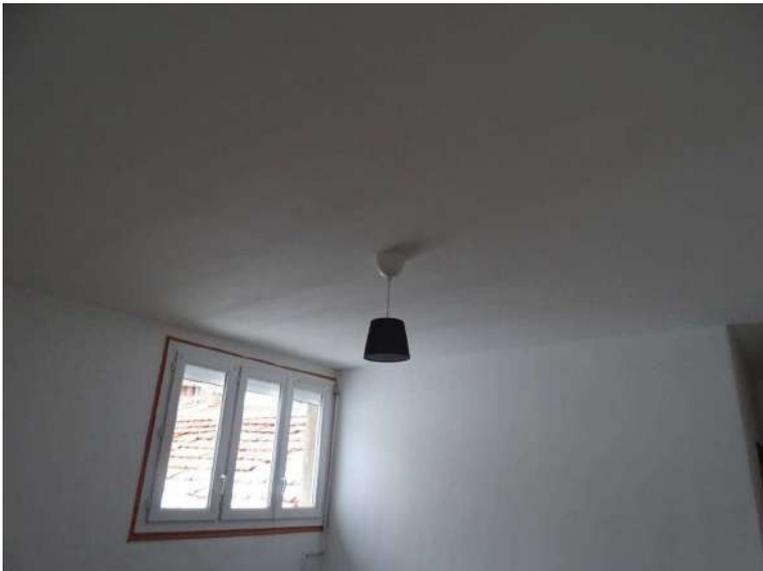
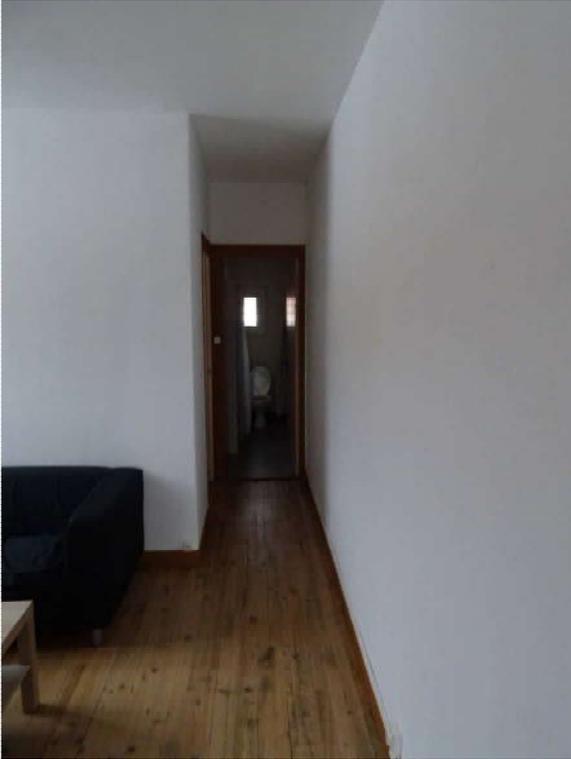
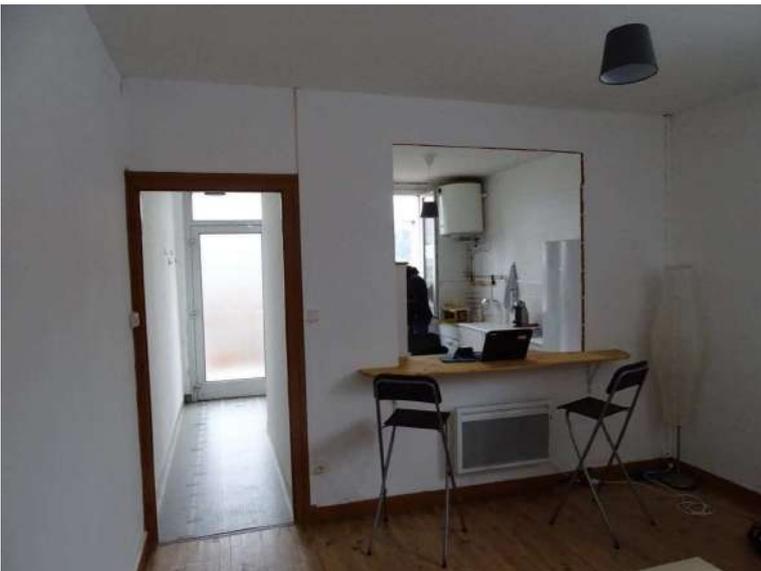
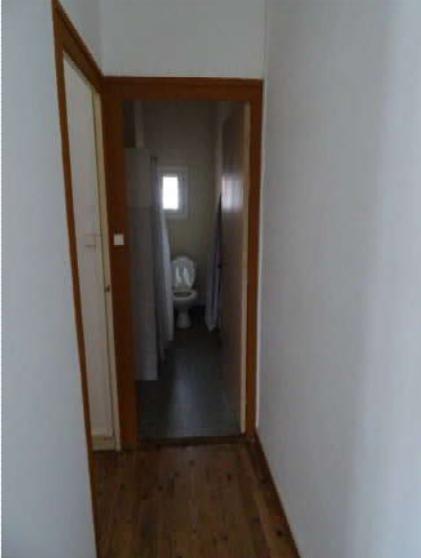
**Séjour-salon :**

L'appartement est chauffé par un chauffage de type électrique.

Le sol est un parquet lames droites, état correct.

Murs tapissés, toile de verre peinte, état correct.

Plafond peint, état correct.

Trois petits fenestrons, un deux vantaux, un simple vantail qui donne sur la toiture en shed.

Quatre prises électriques murales. Volet roulant sur le séjour-salon.

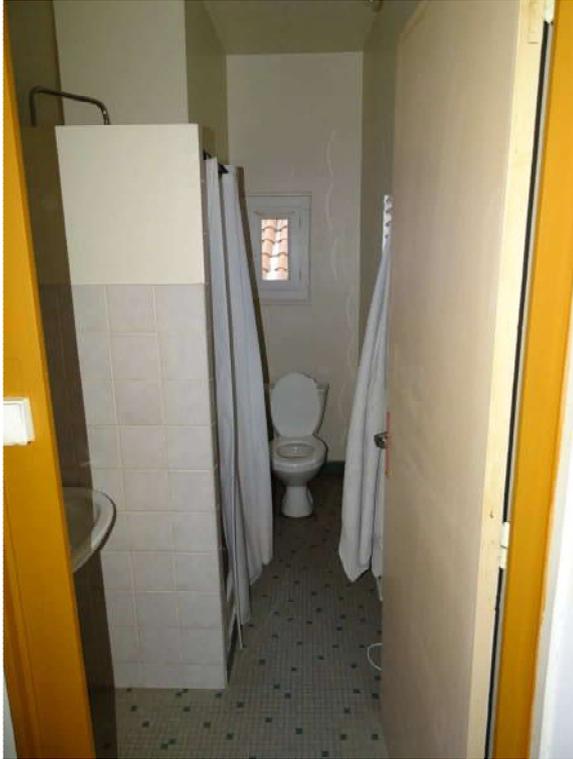
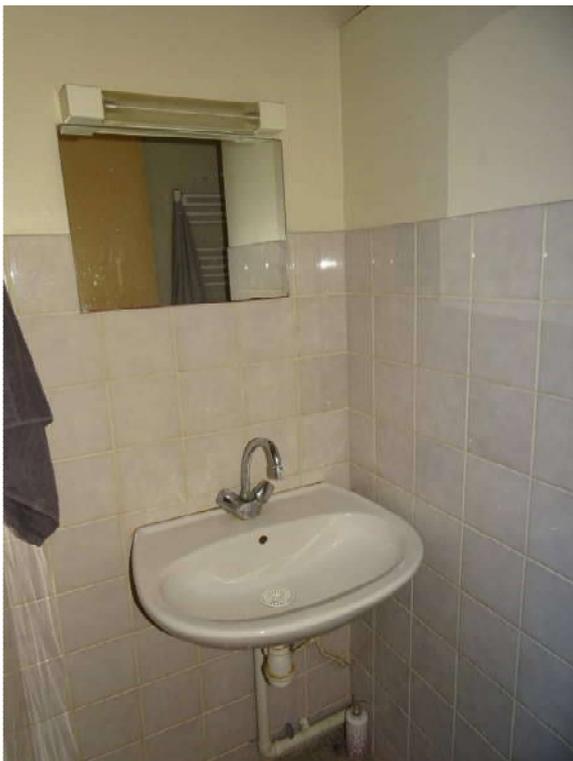
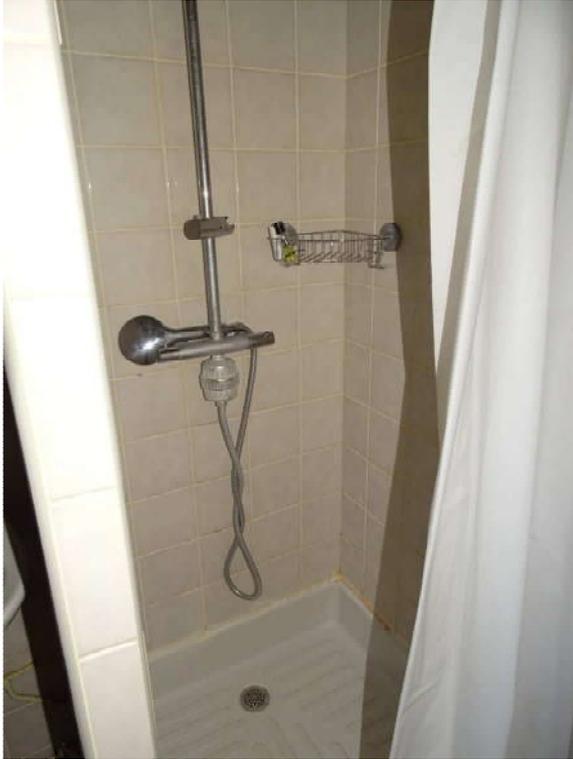
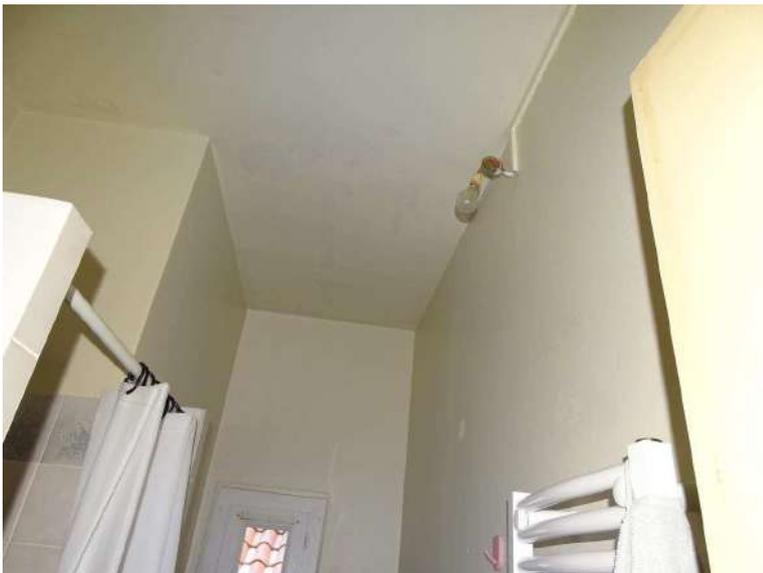
**Salle de bains :**

Présence d'une petite salle de bains avec un sol carrelé.

Murs carrelés pour la partie douche et lavabo.

Là je constate également un lavabo suspendu.

Une douche avec barre de douche et barre pour le rideau.

Un WC cuvette anglaise avec chasse et abattant.

Un petit fenestron.

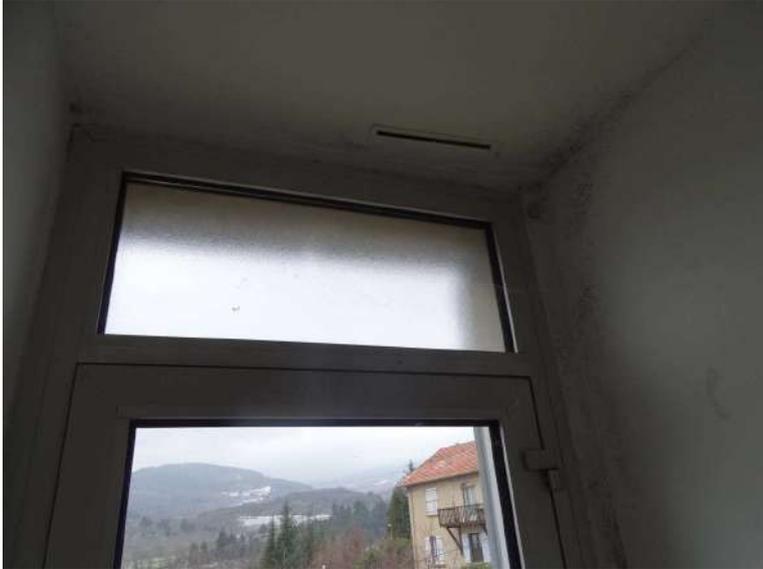
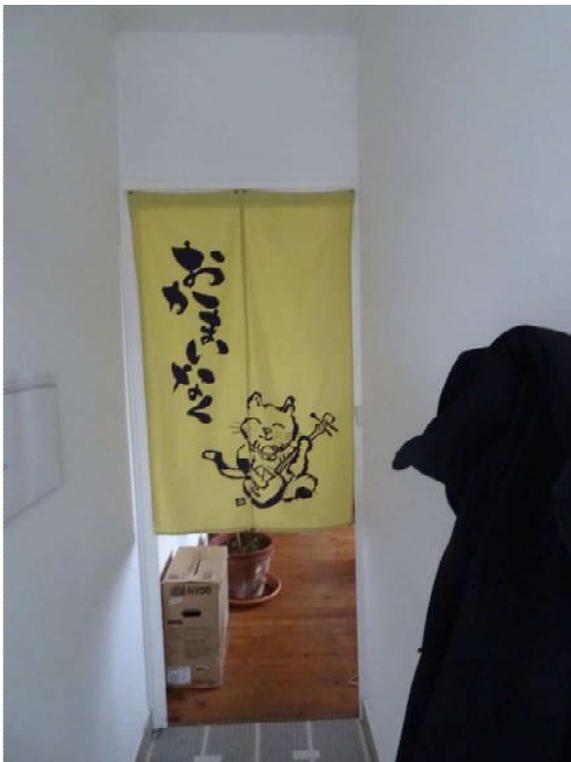
### **Couloir :**

Une porte d'entrée châssis métallique, vitrage translucide. Présence de marques d'humidité en face intérieure, sur le cloisonnement.

Sol carrelé, état correct.

Murs tapissés de toile de verre peinte, état correct.

Plafond peint, état correct à l'exception des marques d'humidité précitées.
