## **PROCES VERBAL DESCRIPTIF**

**L'AN DEUX MILLE VINGT-TROIS**  
**ET LE VINGT-TROIS JANVIER**  
**A partir de 09 heures**

Certifie avoir procédé ce jour, à partir de 9 heures, sur la commune de PELUSSIN (Loire), 4 rue du Régrillon, aux constatations suivantes :

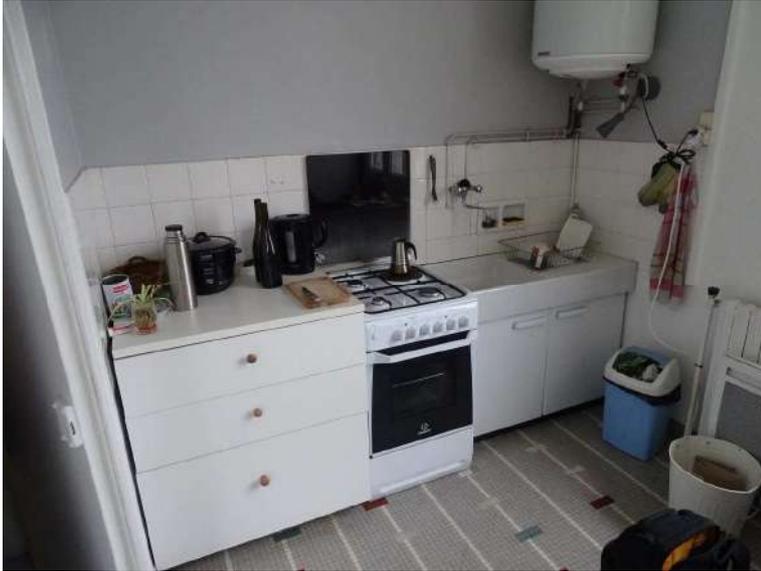
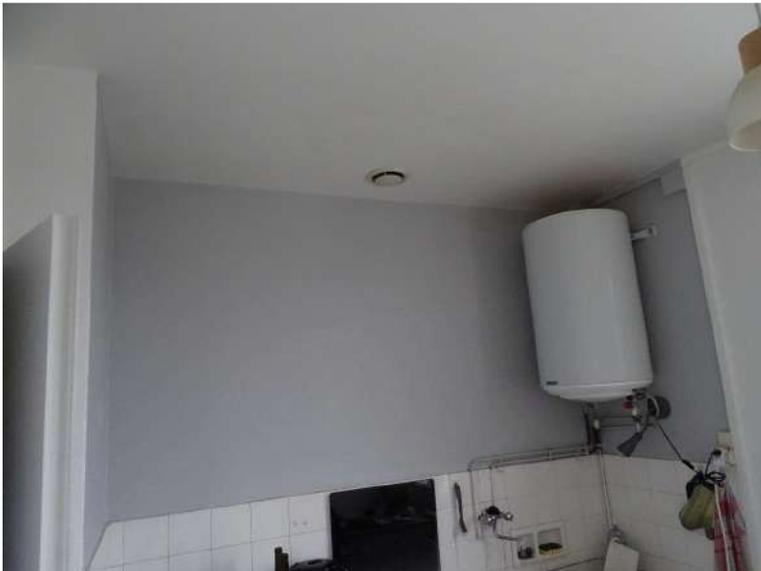
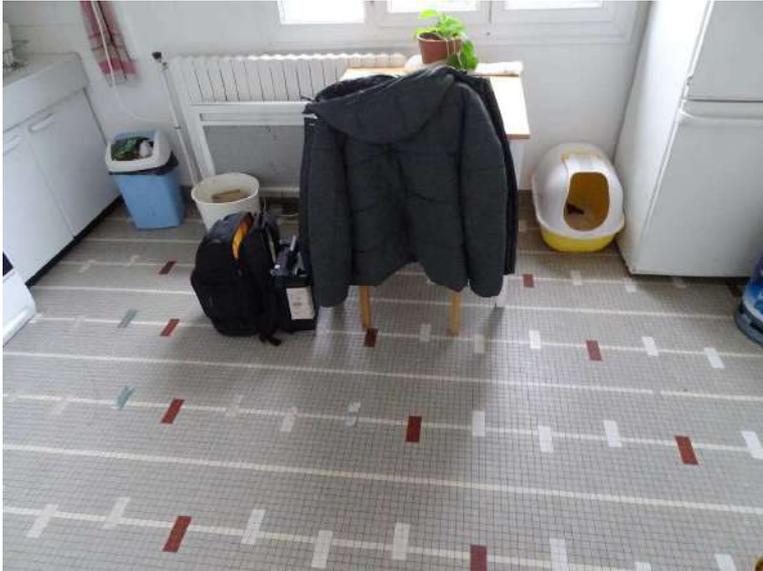
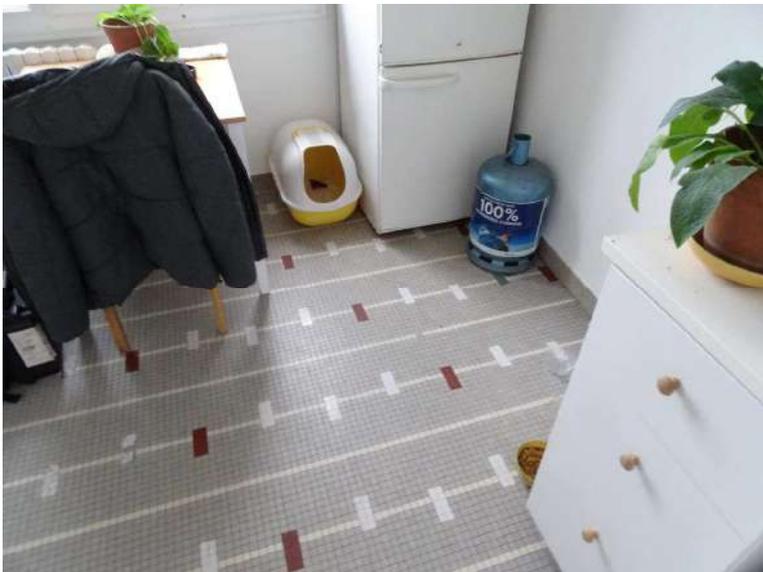
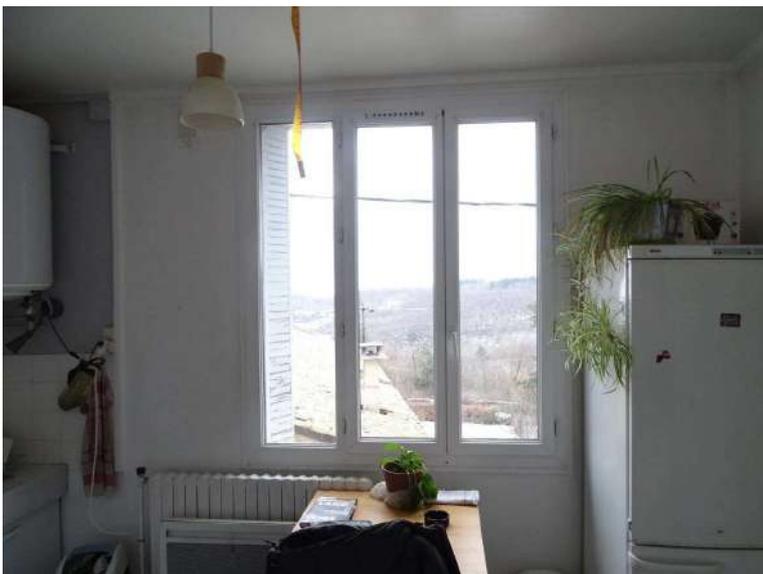
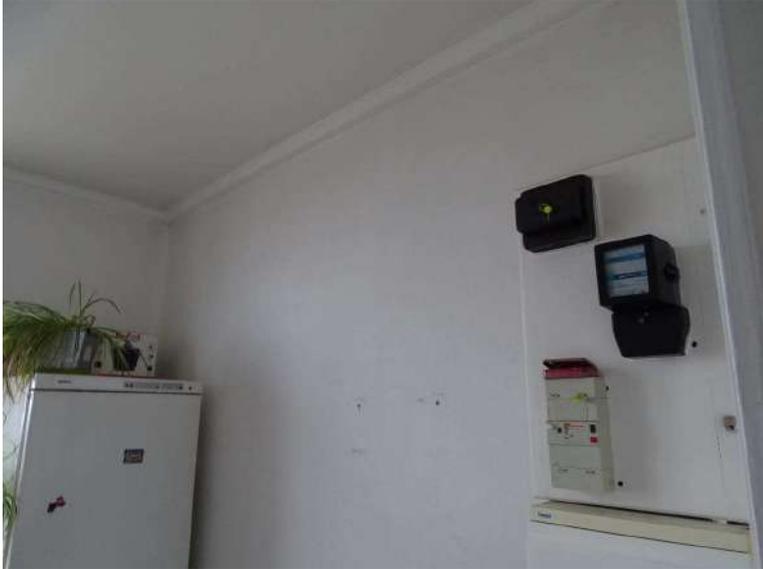
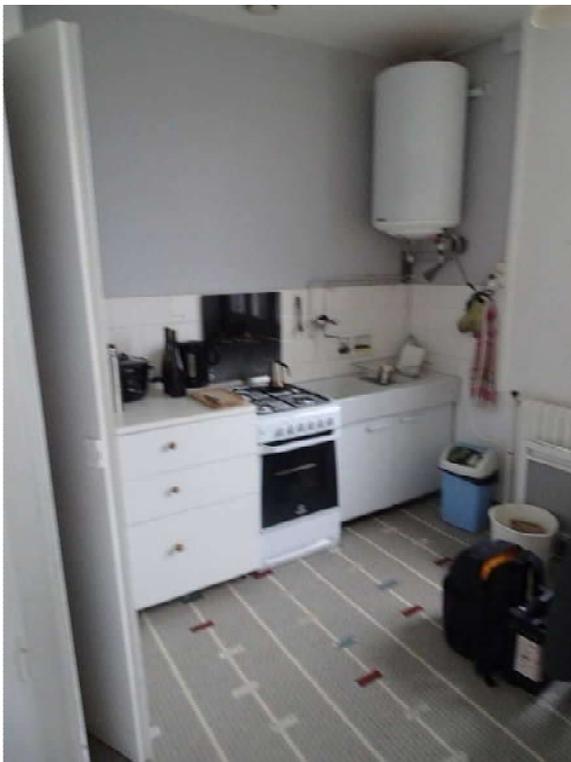
**Cuisine :**

Un placard mural.

Sol carrelé.

Une fenêtre, deux vantaux, un vantail fixe. Volet bois.

Crédence ancienne.

Un évier grès.

Un chauffe-eau.

Chauffage par un convecteur électrique.

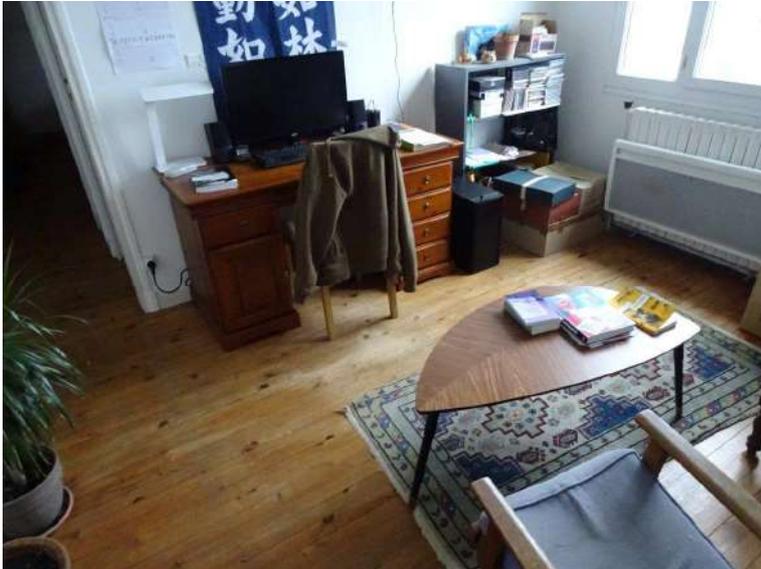
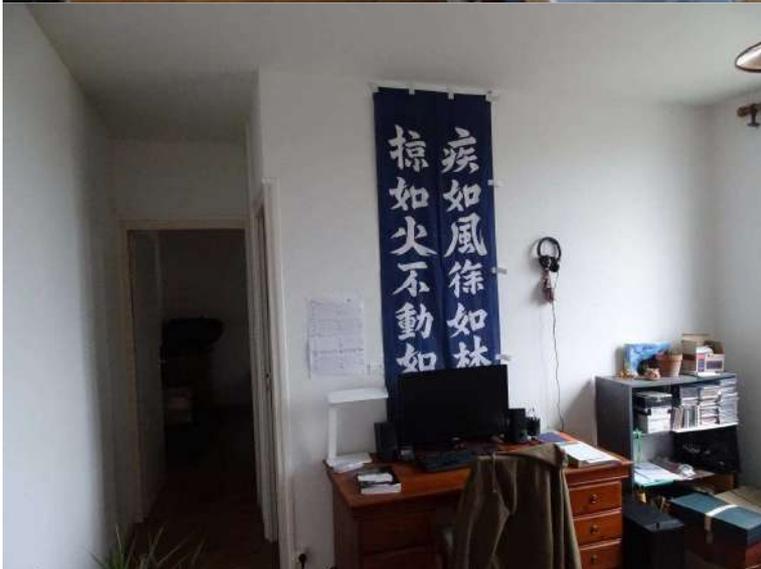
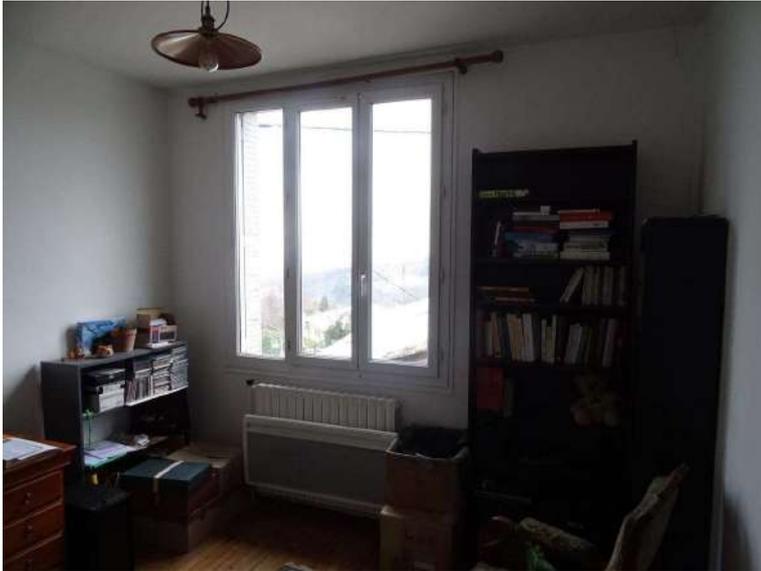
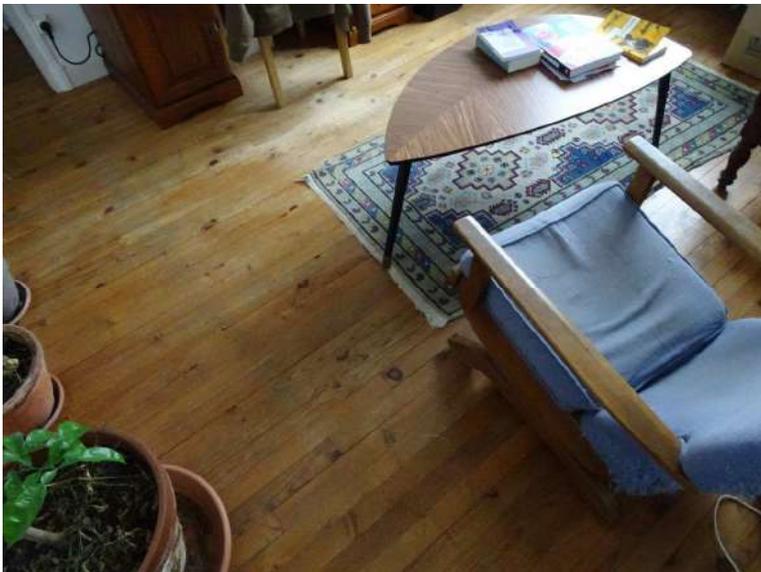
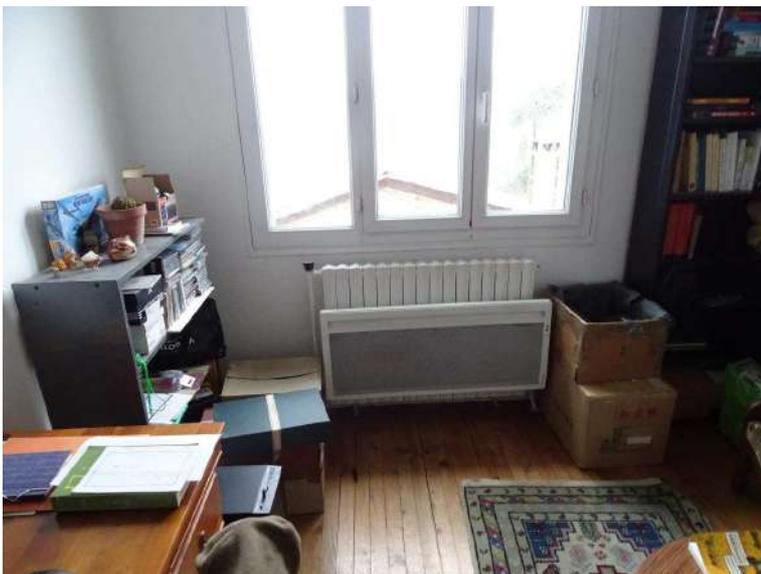
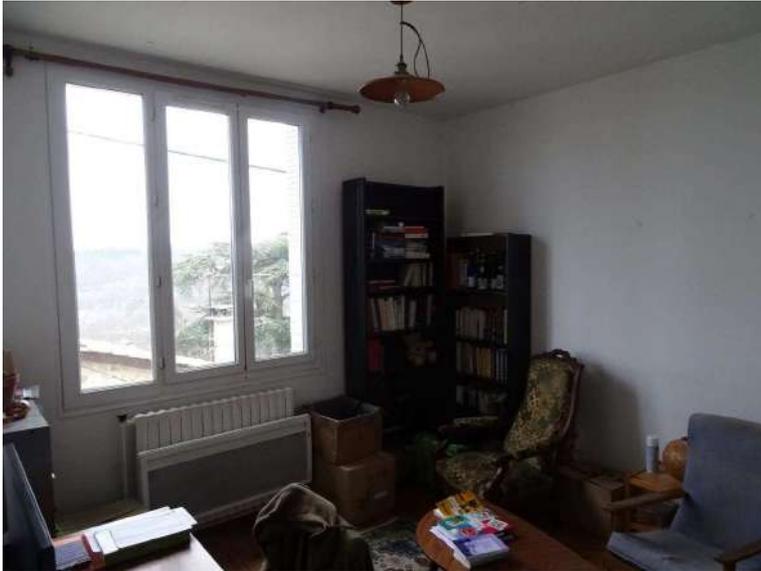
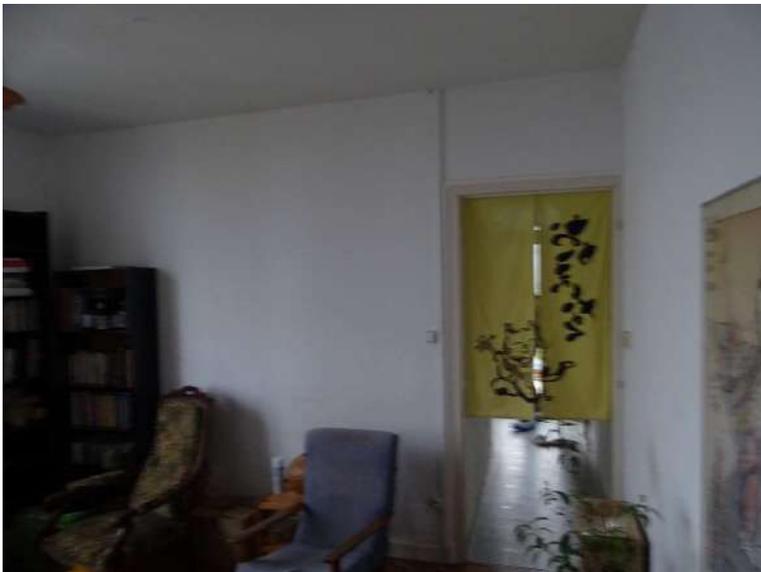
**Séjour-salon :**

Sol parquet lames droites.

Je constate que les murs sont tapissés d'une toile de verre peinte.

Plafond peint, état correct.

Une fenêtre, deux vantaux et une fenêtre, un vantail fixe. Les fenêtres donnant ici sur la rue.

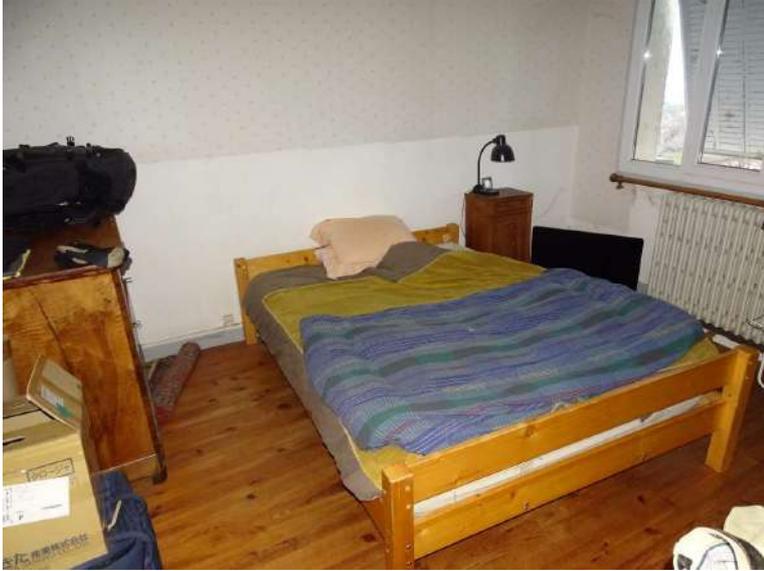
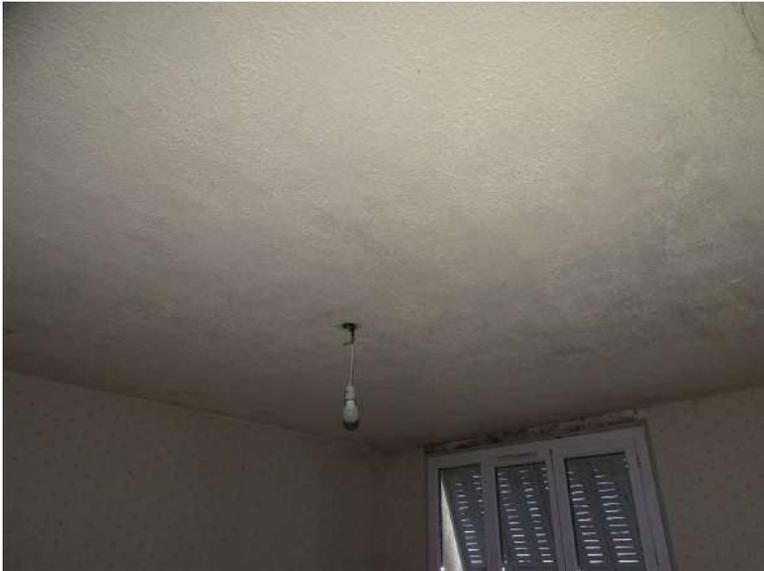
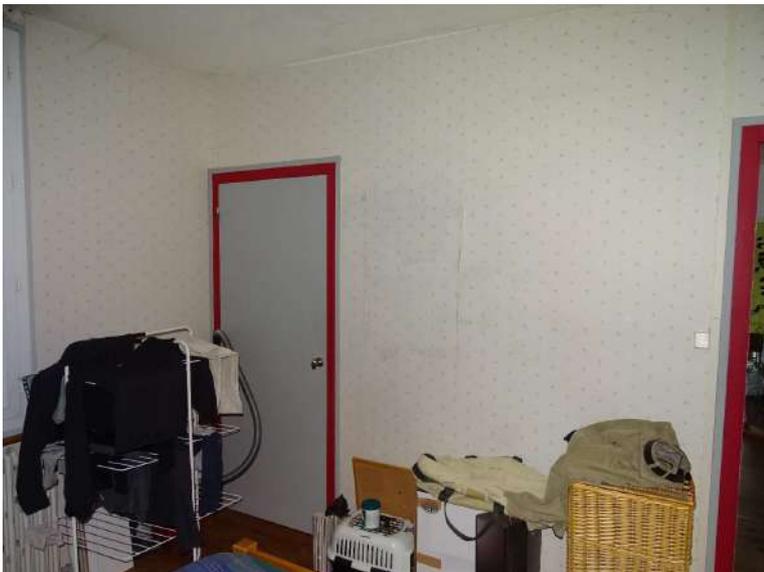
**Pièce à usage de chambre :**

Sol parquet à lames droites.

Murs pour partie tapissés.

Plafond projeté.

Une fenêtre deux vantaux, un vantail fixe.

Rien à signaler pour le reste.

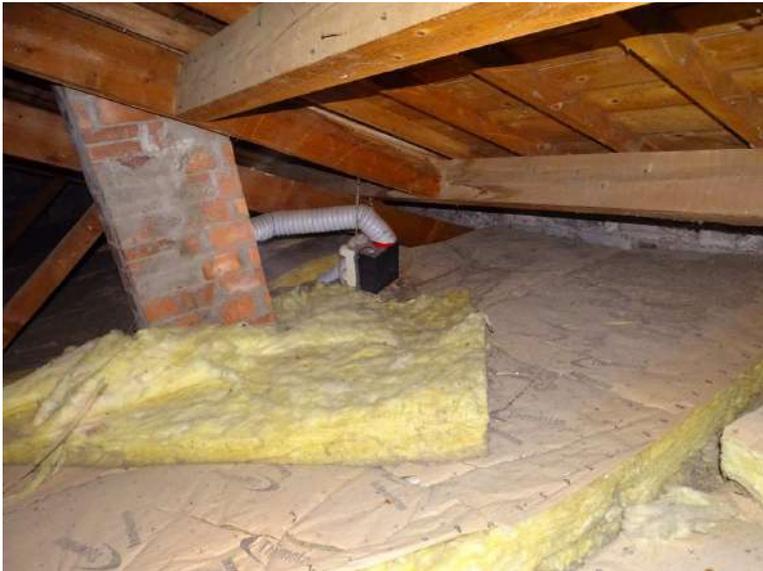
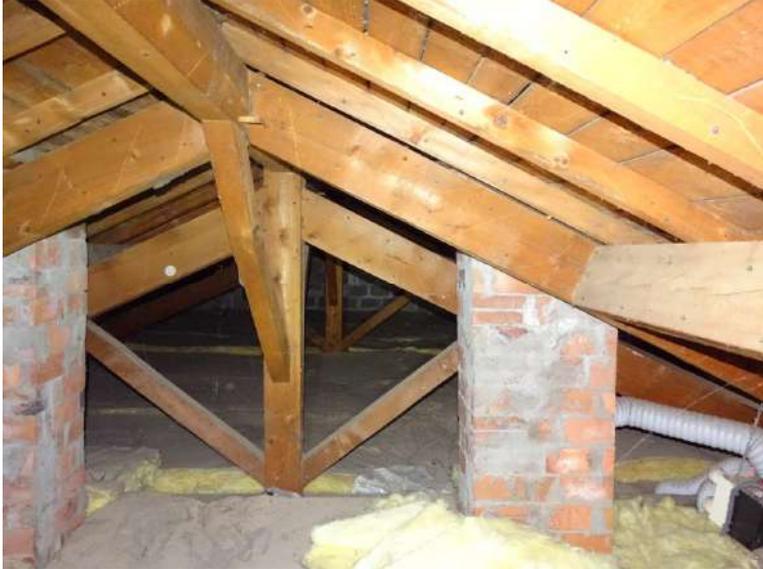
Combles :

Elles sont isolées.
