PROCES-VERBAL DESCRIPTIF

PROCES VERBAL DESCRIPTIF

Me suis transportée ce jour Commune de SAINT JUST MALMONT 43240 16 Rue du stade Cote Vieille sur la propriété immobilière appartenant à la :

DOSSIER DE DIAGNOSTICS TECHNIQUES

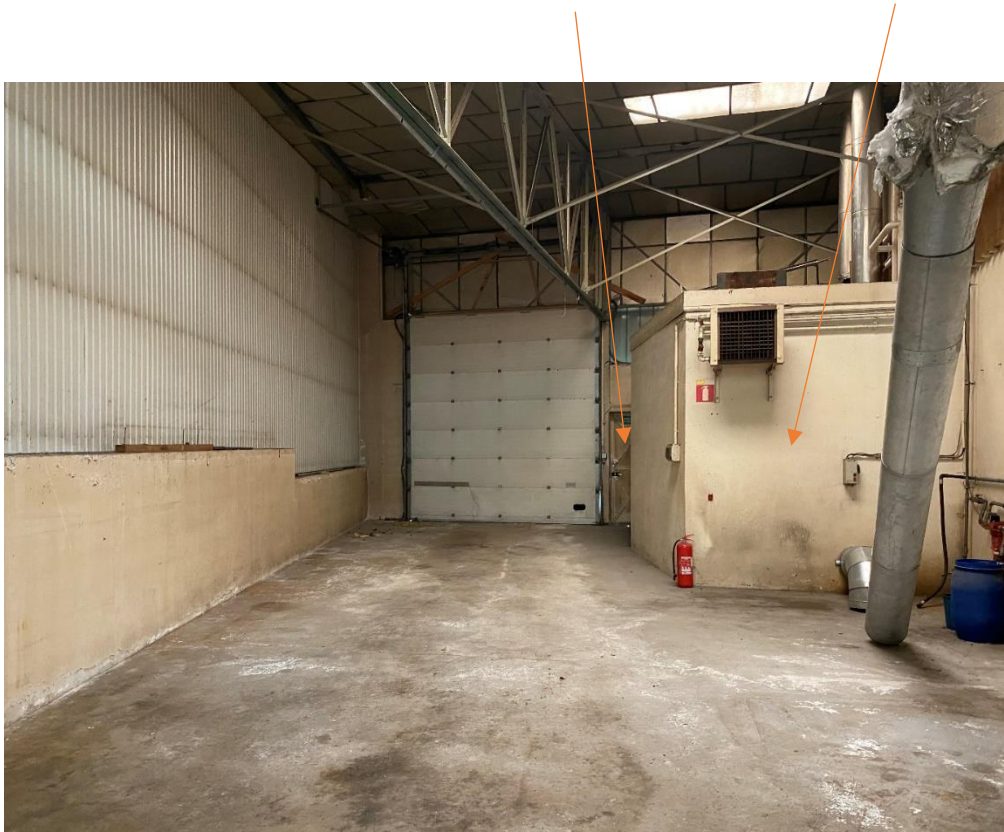
accès à la partie garage comportant une porte de secours proche de la chaufferie

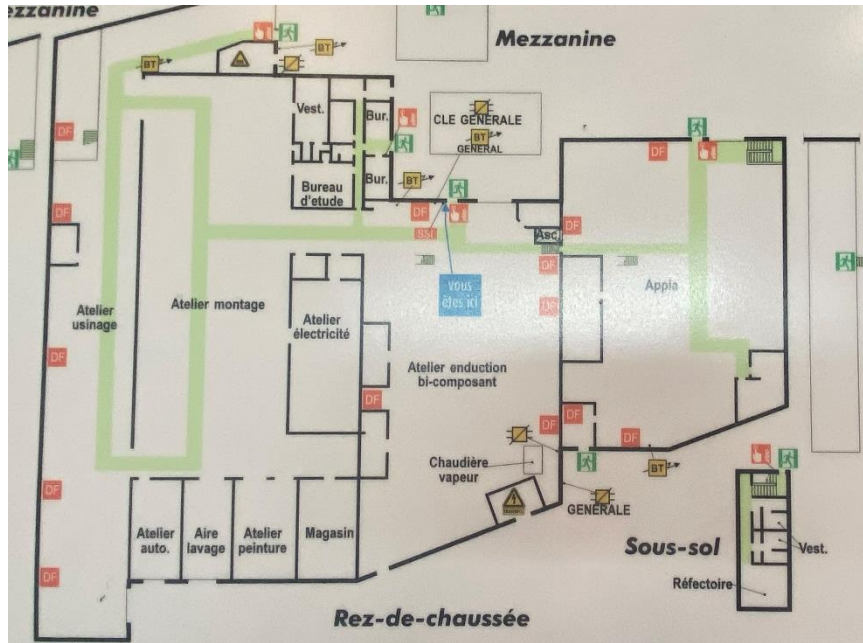
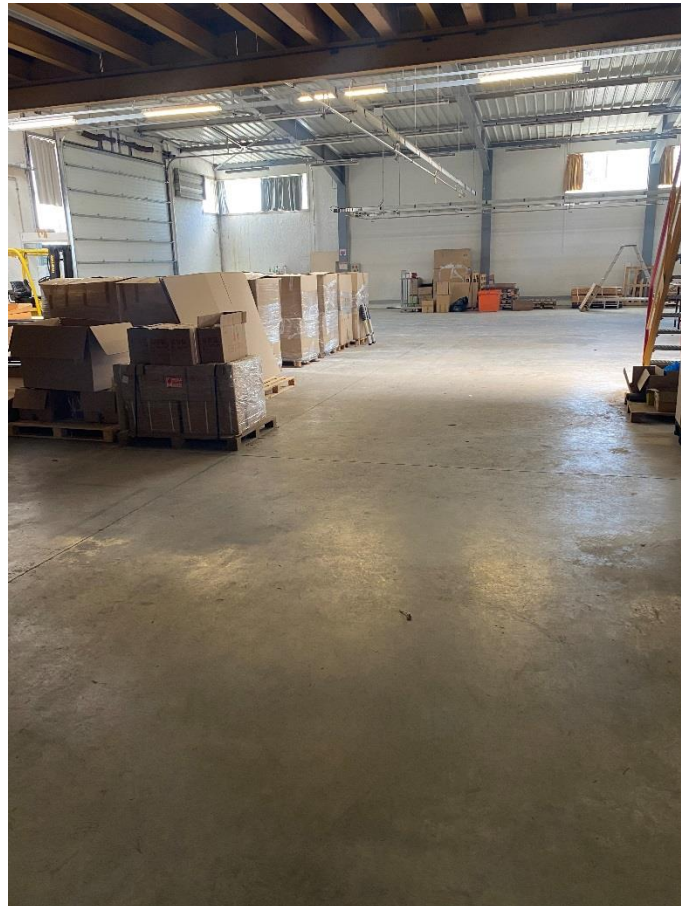
Zone 4 : zone au rez de chaussée dite APPIA comportant une mezzanine, et des bureaux

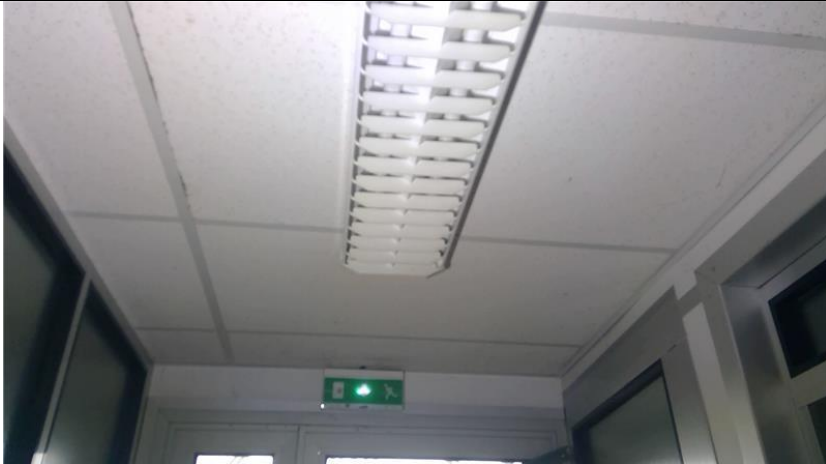
ELEMENT : Faux-plafond

Nom du client	Numéro de dossier	Pièce ou local
CHAMPIAT Maxime	21371	RDC - Hall
Matériau	Date de prélèvement	Nom de l'opérateur
Panneaux de faux-plafond		CHAMPIAT Maxime
Localisation	Résultat	
Faux-plafond - Plafond	absence d'amiante	
Commentaires		
Fabrication 2011		
Emplacement

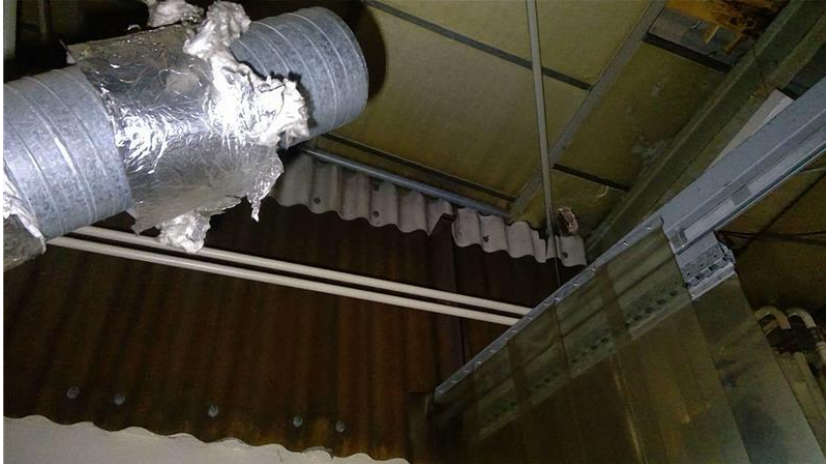
N° Local	Local	Etage	Elément	Zone	Matériau / Produit	Liste	Critère(s) ayant permis de conclure	Etat de dégradation	Photo
14	Quai	RDC	Plaques ondulées	D	Amiante ciment - Non peint	B	Résultat d'analyse	Matériaux dégradé

PRELEVEMENT : P005		
Nom du client	Numéro de dossier	Pièce ou local
Société	21371 Société	RDC - Quai
Matériau	Date de prélèvement	Nom de l'opérateur
Amiante ciment - Non peint	15/06/2022	CHAMPIAT Maxime
Localisation		Résultat
Plaques ondulées - D		Présence d'amiante (Fibres d'amiante de type chrysotile)
Résultat de la grille d'évaluation		
Action Corrective de 1er niveau		
Commentaires		
Jugement personnel par comparaison avec produit dans matériauthèque.		
Emplacement

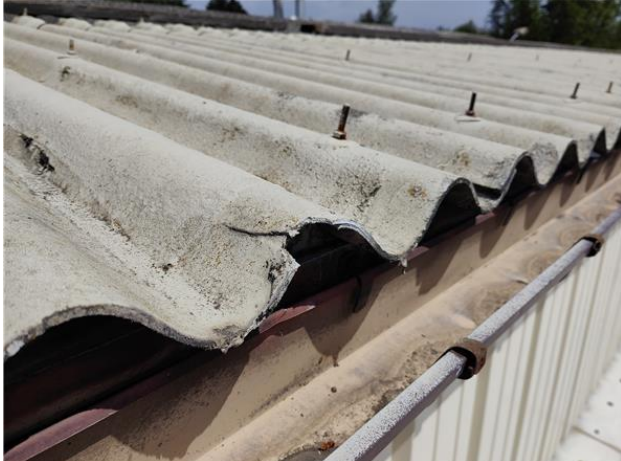
43	Extérieur		Plaques ondulées	Couverture	Fibres-ciment	B	Résultat d'analyse	Matériaux dégradé

PRELEVEMENT : P005		
Nom du client	Numéro de dossier	Pièce ou local
Société	21371 Société	Extérieur
Matériau	Date de prélèvement	Nom de l'opérateur
Fibres-ciment	15/06/2022	CHAMPIAT Maxime
Localisation		Résultat
Plaques ondulées - Couverture		Présence d'amiante (Fibres d'amiante de type chrysotile)
Résultat de la grille d'évaluation		
Evaluation périodique		
Emplacement
