Résumé de l'expertise n° 26/02/France/9506

Adresse : 32 rue jean macé

Commune : 26800 PORTES LES VALENCE

Attestation de surface habitable

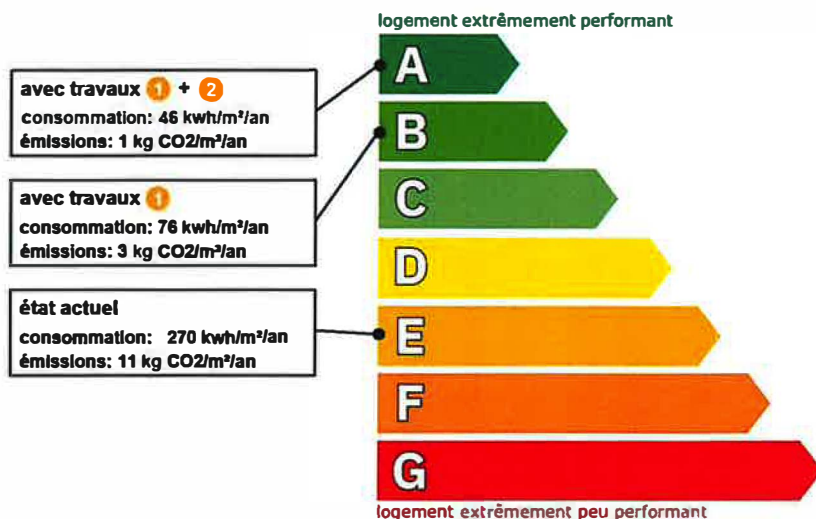
Évolution de la performance après travaux

Dont émissions de gaz à effet de serre

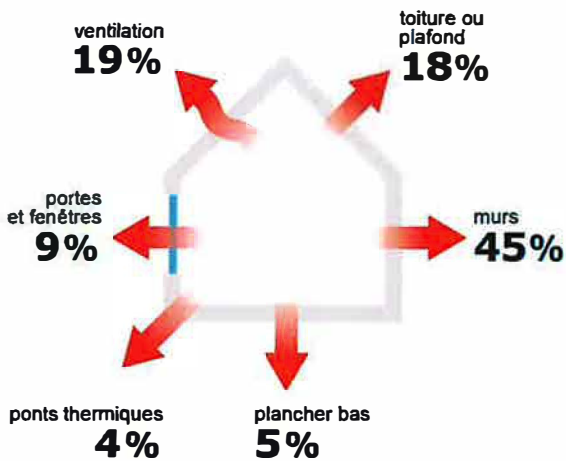
Schéma de déperdition de chaleur

Coefficient de déperditions thermiques = 1,8 W/(m².K)

Coefficient de déperditions thermiques de référence = 0,4 W/(m².K)

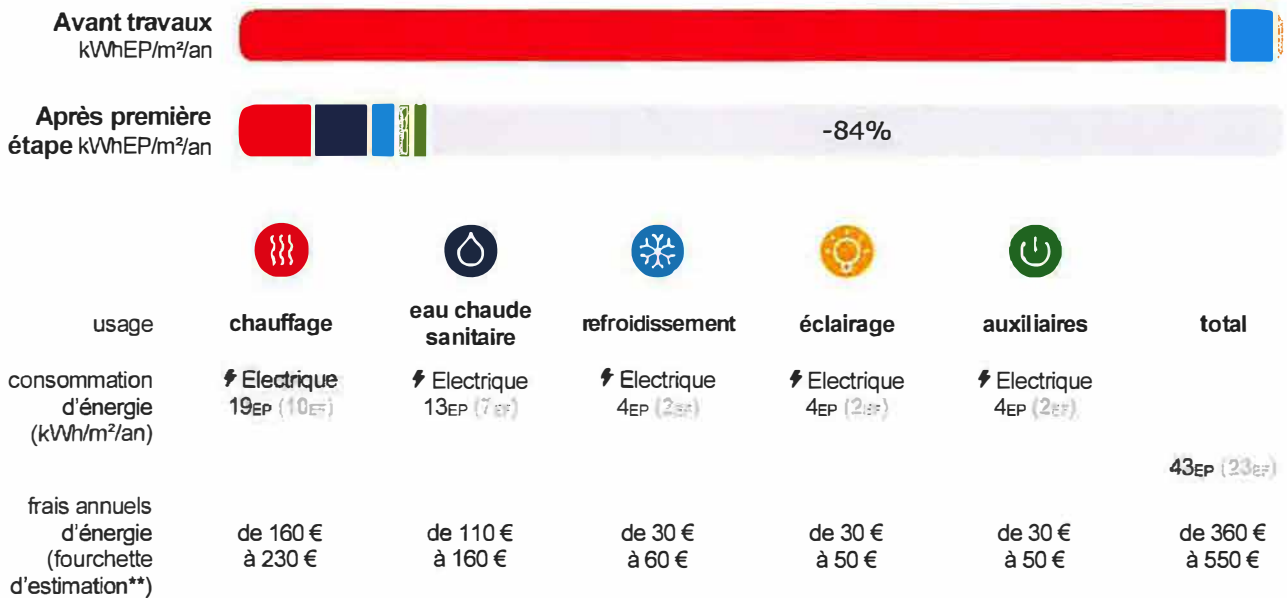
Répartition des consommations annuelles énergétiques

Performance énergétique et environnementale globale du logement (kWh/m ² /an et kg CO ₂ /m ² /an)	Économies d'énergie par rapport à l'état initial	Réduction des GES (gaz à effet de serre)	Confort d'été	Dépense d'énergie estimées/an	Coût estimé des travaux (**TTC)
42 1 A	- 84 % (-227 kWhEP/m ² /an) - 84 % (-120 kWhEF/m ² /an)	- 86 % (-10 kgCO ₂ /m ² /an)	☺ Moyen	de 360 € à 550 €	≈ 41 500 €
Faibles déperditions thermiques Logement correctement ventilé

Conventionnellement, ces chiffres sont donnés pour une température de chauffage de 19° réduite à 16°C la nuit ou en cas d'absence du domicile, une climatisation réglée à 28° (si présence de clim), et une consommation d'eau chaude standardisée par personne et par jour.

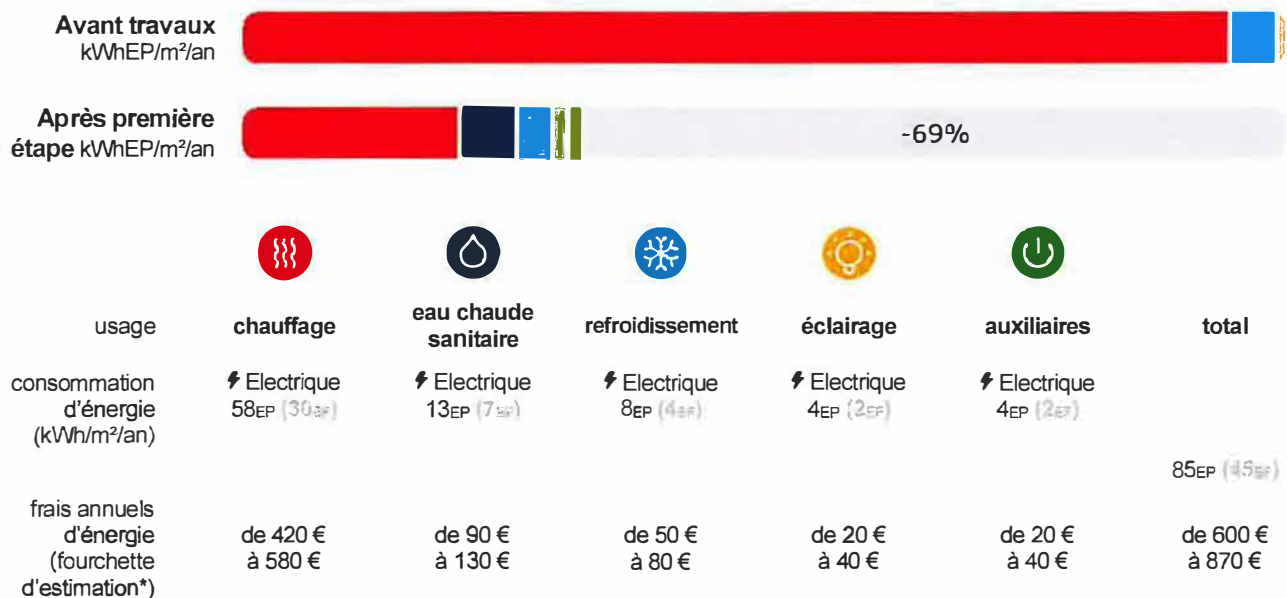
Répartition des consommations annuelles énergétiques

Performance énergétique et environnementale globale du logement (kWh/m ² /an et kg CO ₂ /m ² /an)	Économies d'énergie par rapport à l'état initial	Réduction des GES (gaz à effet de serre)	Confort d'été	Dépense d'énergie estimées/an	Coût estimé des travaux (**TTC)
85 3 B	- 69 % (-185 kWhEP/m ² /an) - 68 % (-97 kWhEF/m ² /an)	- 70 % (-8 kgCO ₂ /m ² /an)	☹ Moyen	de 600 € à 880 €	≈ 31 500 €
Faibles déperditions thermiques Logement correctement ventilé

Conventionnellement, ces chiffres sont donnés pour une température de chauffage de 19° réduite à 16°C la nuit ou en cas d'absence du domicile, une climatisation réglée à 28° (si présence de clim), et une consommation d'eau chaude standardisée par personne et par jour.

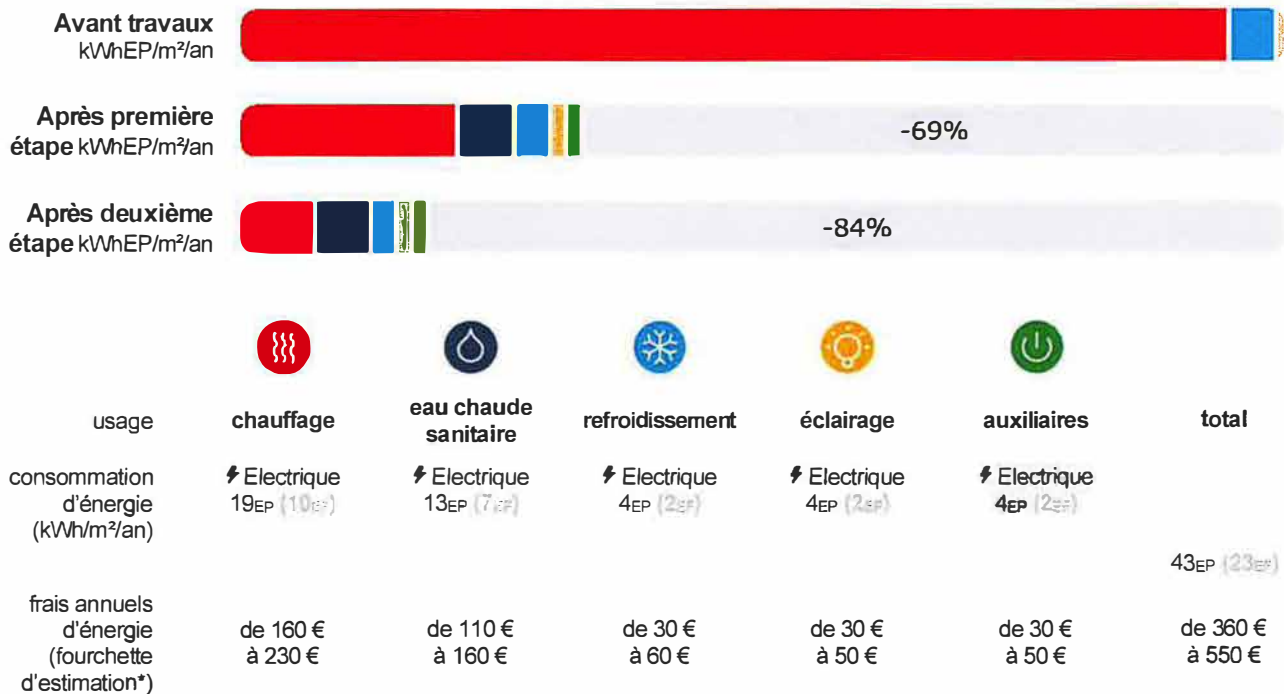
Répartition des consommations annuelles énergétiques

Performance énergétique et environnementale globale du logement (kWh/m ² /an et kg CO ₂ /m ² /an)	Économies d'énergie par rapport à l'état initial	Réduction des GES (gaz à effet de serre)	Confort d'été	Dépense d'énergie estimées/an	Coût estimé des travaux (**TTC)
42 1 A	- 84 % (-227 kWhEP/m ² /an) - 84 % (-120 kWhEF/m ² /an)	- 86 % (-10 kgCO ₂ /m ² /an)	☹ Moyen	de 360 € à 550 €	≈ 10 000 €
Faibles déperditions thermiques Logement correctement ventilé

Conventionnellement, ces chiffres sont donnés pour une température de chauffage de 19° réduite à 16°C la nuit ou en cas d'absence du domicile, une climatisation réglée à 28° (si présence de clim), et une consommation d'eau chaude standardisée par personne et par jour.

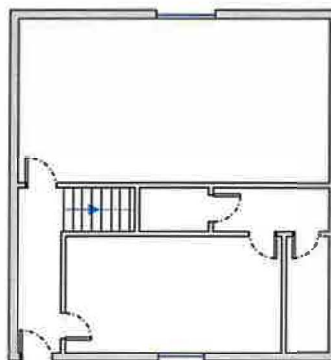
7.1 - Annexe - Schéma de repérage

Planche (croquis) de repérage technique effectué par le cabinet : Expert Diag 38, auteur : Bellussi theo
Dossier n° 26/02/France/9506 du 02/02/2026
Adresse du bien : 32 rue Jean macé 26800 PORTES LES VALENCE

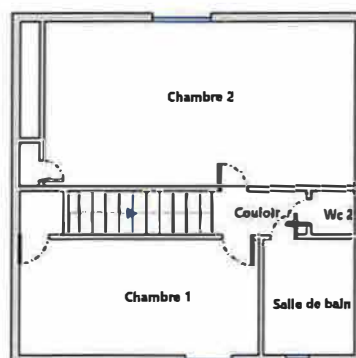
Planche (croquis) de repérage technique effectué par le cabinet : Expert Diag 38, auteur : Bellussi theo
Dossier n° 26/02/France/9506 du 02/02/2026
Adresse du bien : 32 rue Jean macé 26800 PORTES LES VALENCE

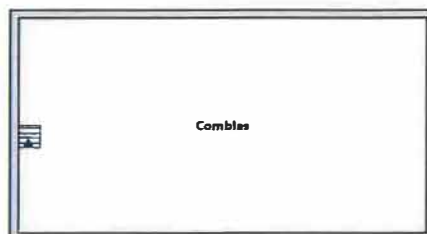
Planche (croquis) de repérage technique effectué par le cabinet : Expert Diag 38, auteur : Bellussi theo
Dossier n° 26/02/France/9506 du 02/02/2026
Adresse du bien : 32 rue Jean macé 26800 PORTES LES VALENCE

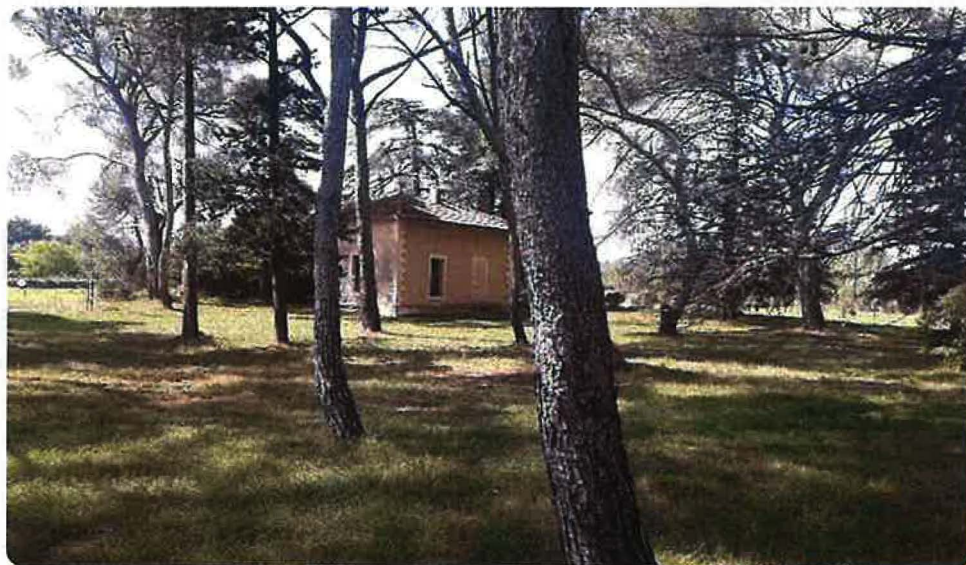
Terrain respectant les obligations de débroussaillage, source : ONF.

Le débroussaillage consiste sur une profondeur d'au moins 50 mètres¹ autour de son habitation, à **réduire la quantité de végétaux** et à **créer des discontinuités** dans la végétation restante.

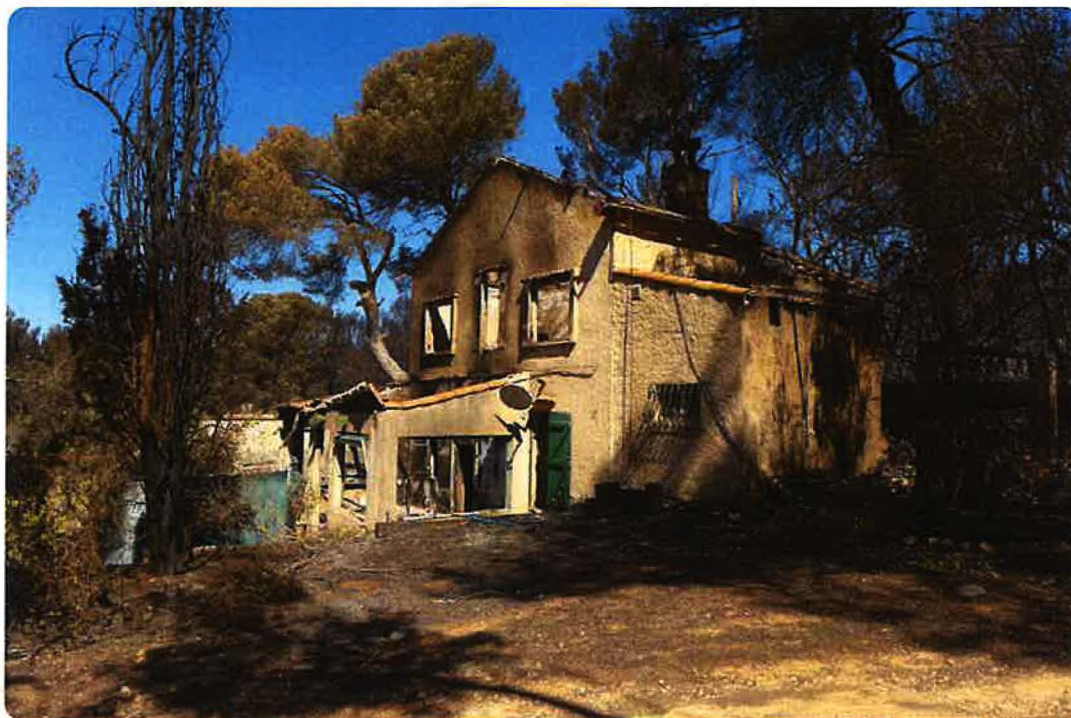
Maison non débroussaillée, partiellement détruite par le passage d'un feu, Rognac (13), source : ONF.
