Résumé de l'expertise n° 25/03/France/7829

Adresse : 11 chemin de la tuilerie

Commune : 74550 PERRIGNIER

Etat de l'Installation Intérieure d'Électricité

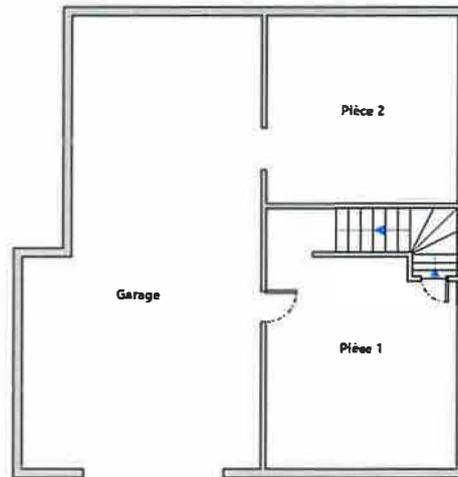
7.1 - Annexe - Schéma de repérage

Planche (croquis) de repérage technique effectué par le cabinet : Expert Diag 38, auteur : Bellussi theo
Dossier n° 25/03/France/7829 du 27/03/2025
Adresse du bien : 11 chemin de la tuilerie 74550 PERRIGNIER

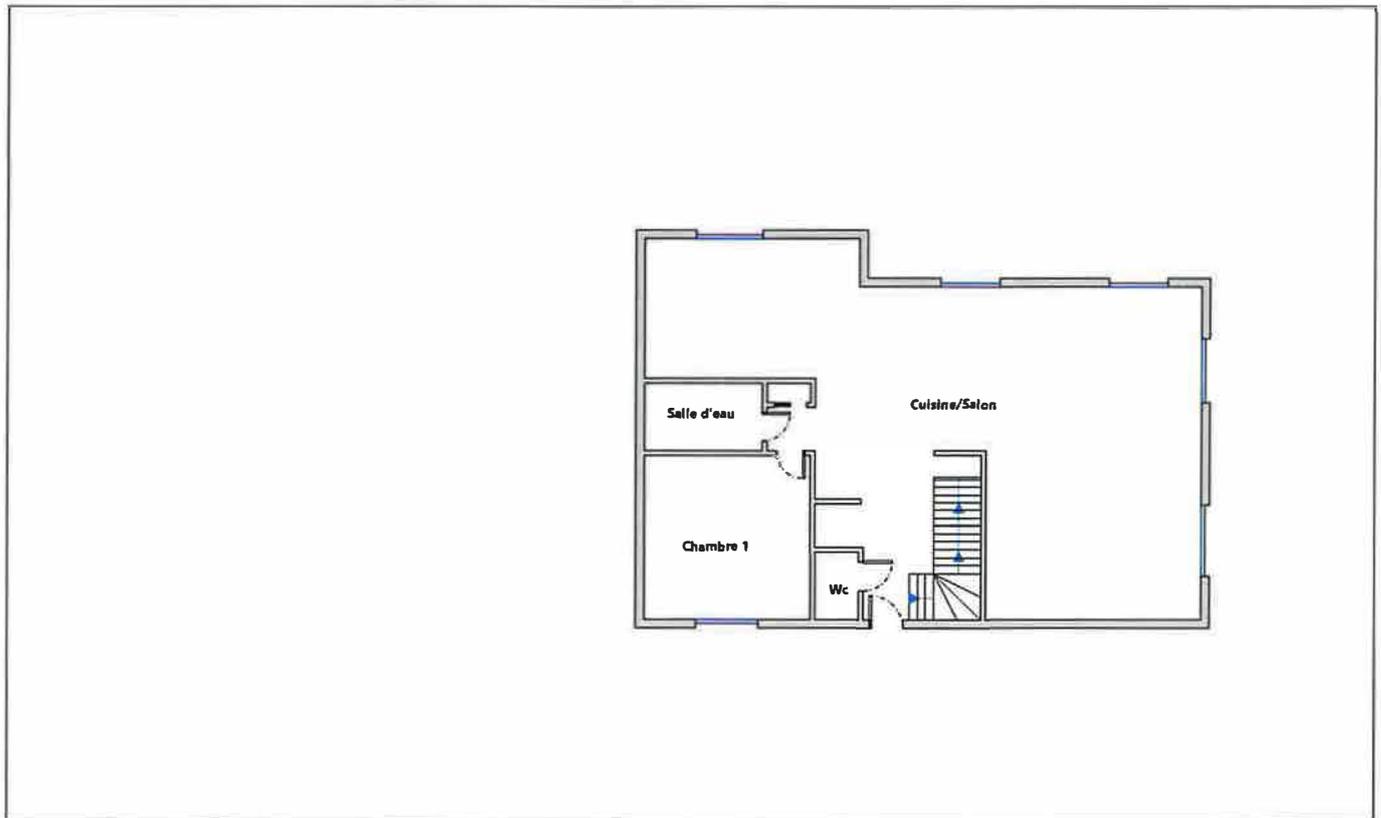
Planche (croquis) de repérage technique effectué par le cabinet : Expert Diag 38, auteur : Bellussi theo
Dossier n° 25/03/France/7829 du 27/03/2025
Adresse du bien : 11 chemin de la tuilerie 74550 PERRIGNIER

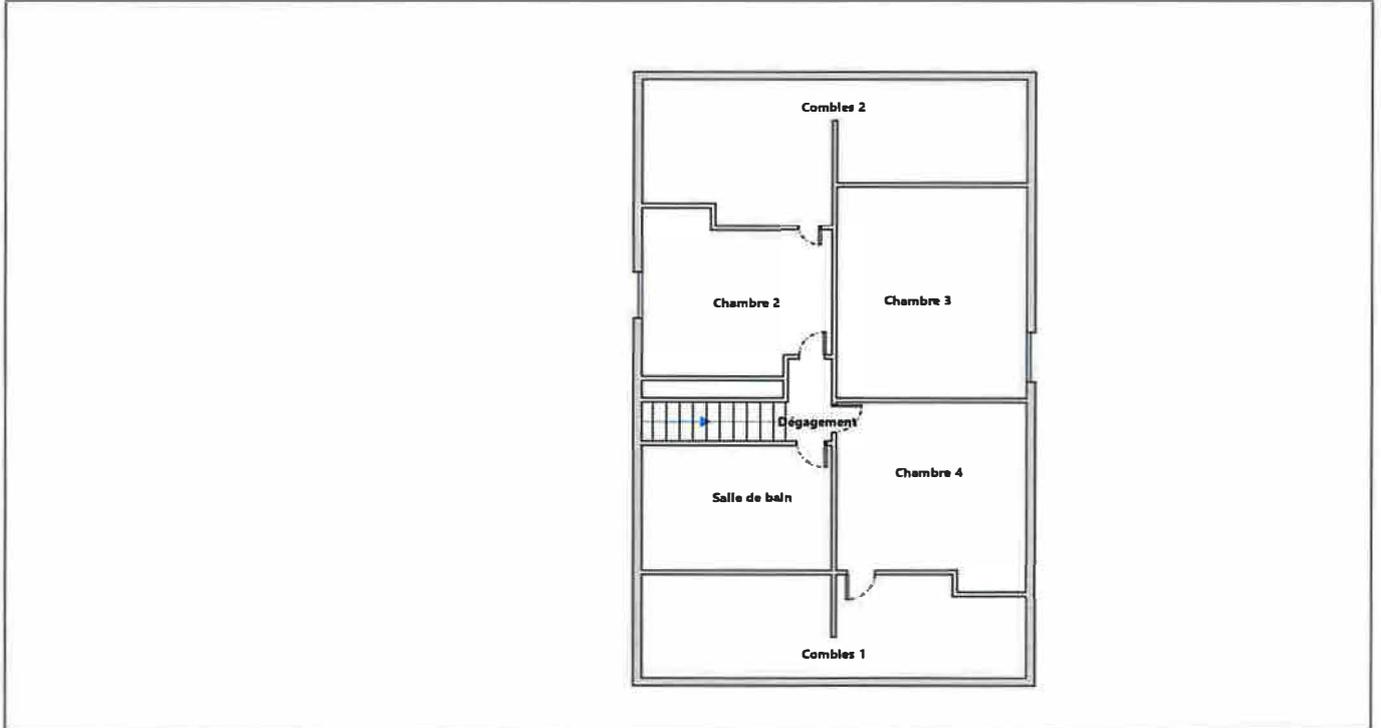
Planche (croquis) de repérage technique effectué par le cabinet : Expert Diag 38, auteur : Bellussi theo
Dossier n° 25/03/France/7829 du 27/03/2025
Adresse du bien : 11 chemin de la tuilerie 74550 PERRIGNIER

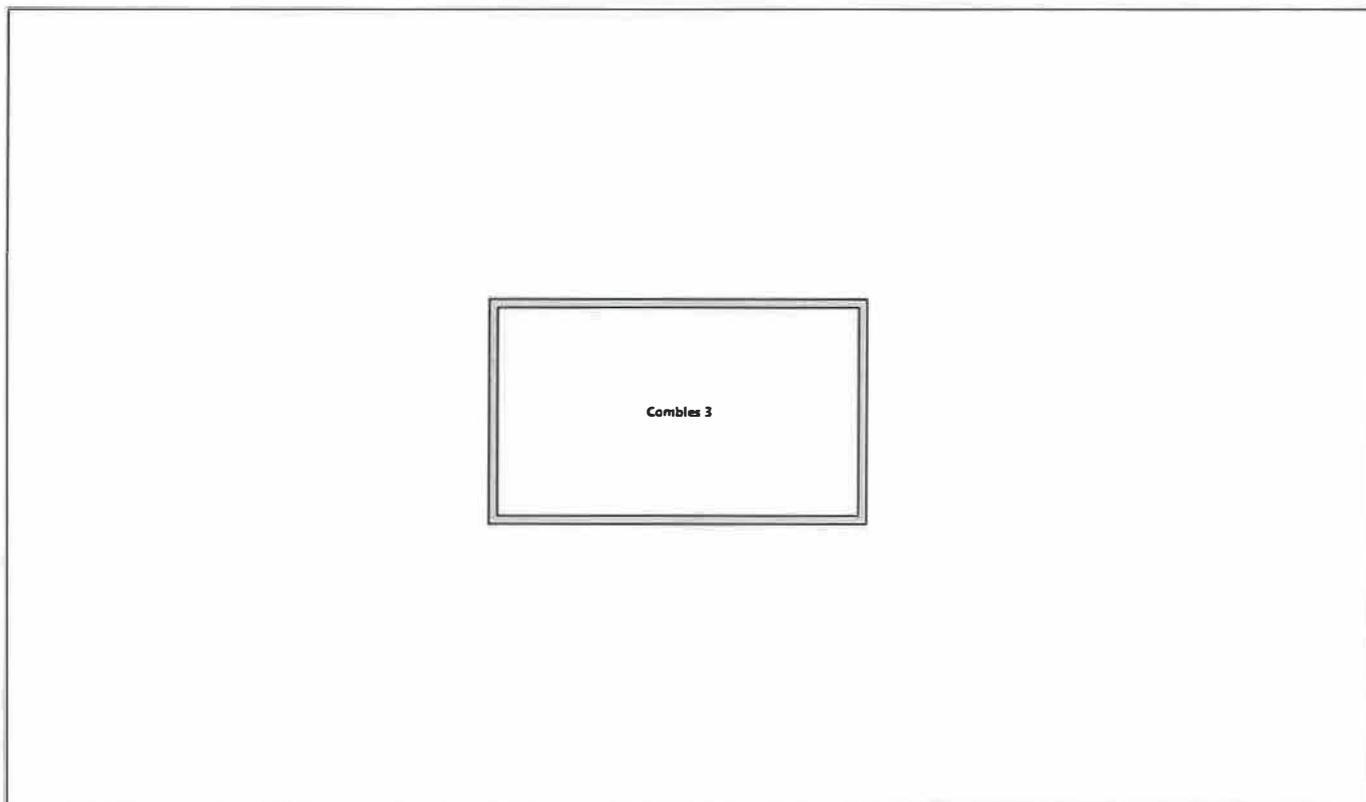
Combles 3

Planche (croquis) de repérage technique effectué par le cabinet : Expert Diag 38, auteur : Bellussi theo
Dossier n° 25/03/France/7829 du 27/03/2025
Adresse du bien : 11 chemin de la tuilerie 74550 PERRIGNIER

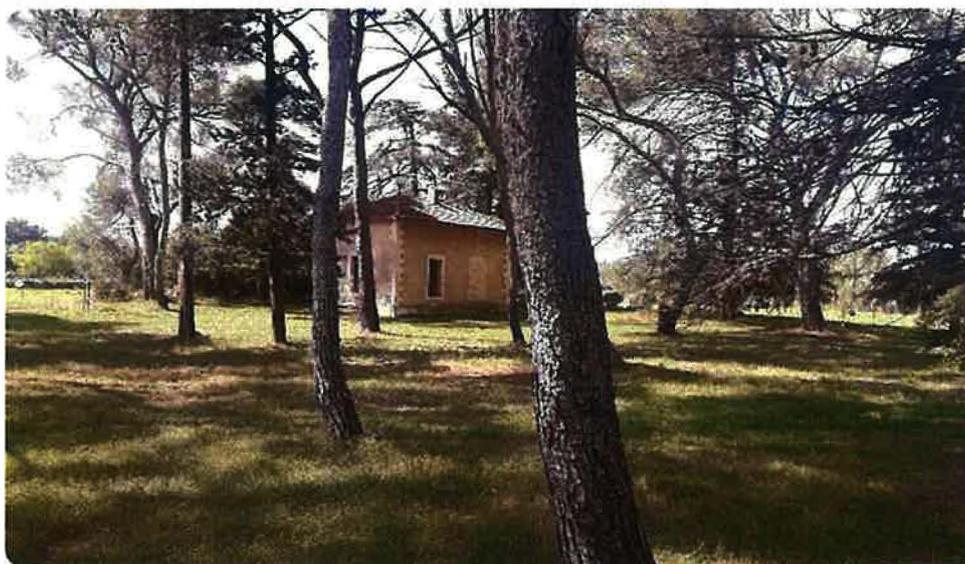
Terrain respectant les obligations de débroussaillage, source : ONF.

Le débroussaillage consiste sur une profondeur d'au moins 50 mètres¹ autour de son habitation, à **réduire la quantité de végétaux** et à **créer des discontinuités** dans la végétation restante.

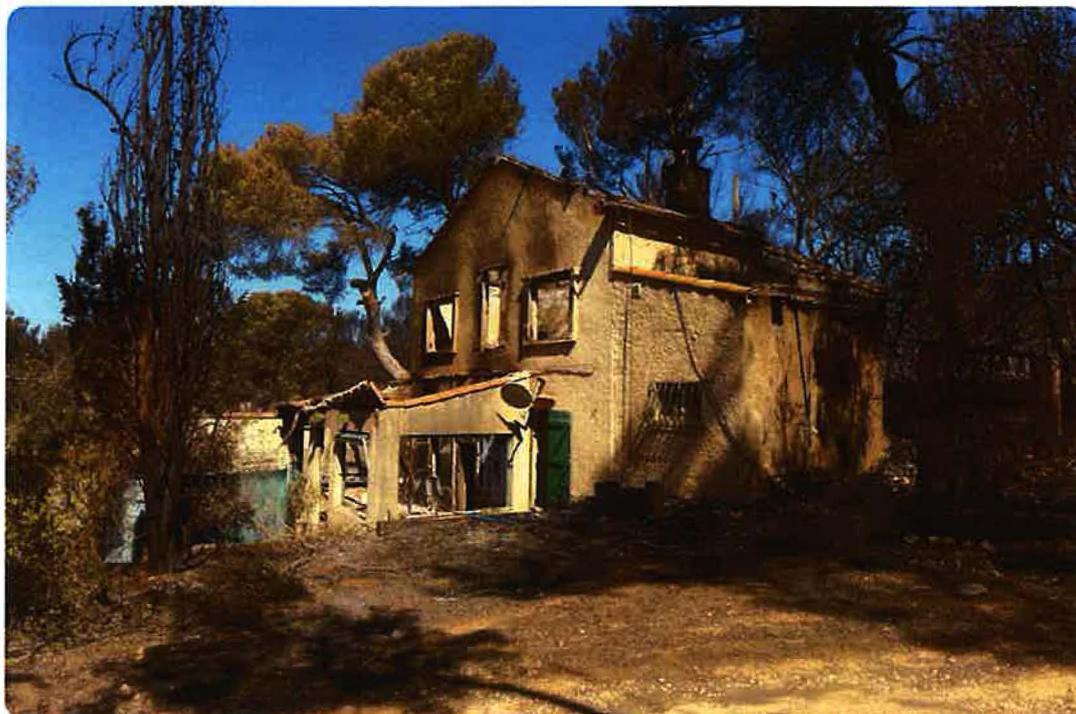
Maison non débroussaillée, partiellement détruite par le passage d'un feu, Rognac (13), source : ONF.
