Résumé de l'expertise n° 14/03/20[REDACTED]AN/0434

Adresse : **5 impasse des Pivoines**

Commune : **69330 MEYZIEU (France)**

DPE Diagnostic de performance énergétique (logement)

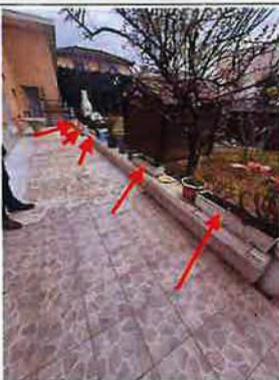
Localisation	Identifiant + Description	Conclusion (justification)	Etat de conservation** et préconisations*	Photo
EXTERIEUR - Terrasse	Identifiant: ZPSO-001 Description: jardinières en fibro-ciment	Présence d'amiante (Sur jugement de l'opérateur)	Matériau non dégradé Résultat EP** Préconisation : Il est recommandé de réaliser une évaluation périodique.

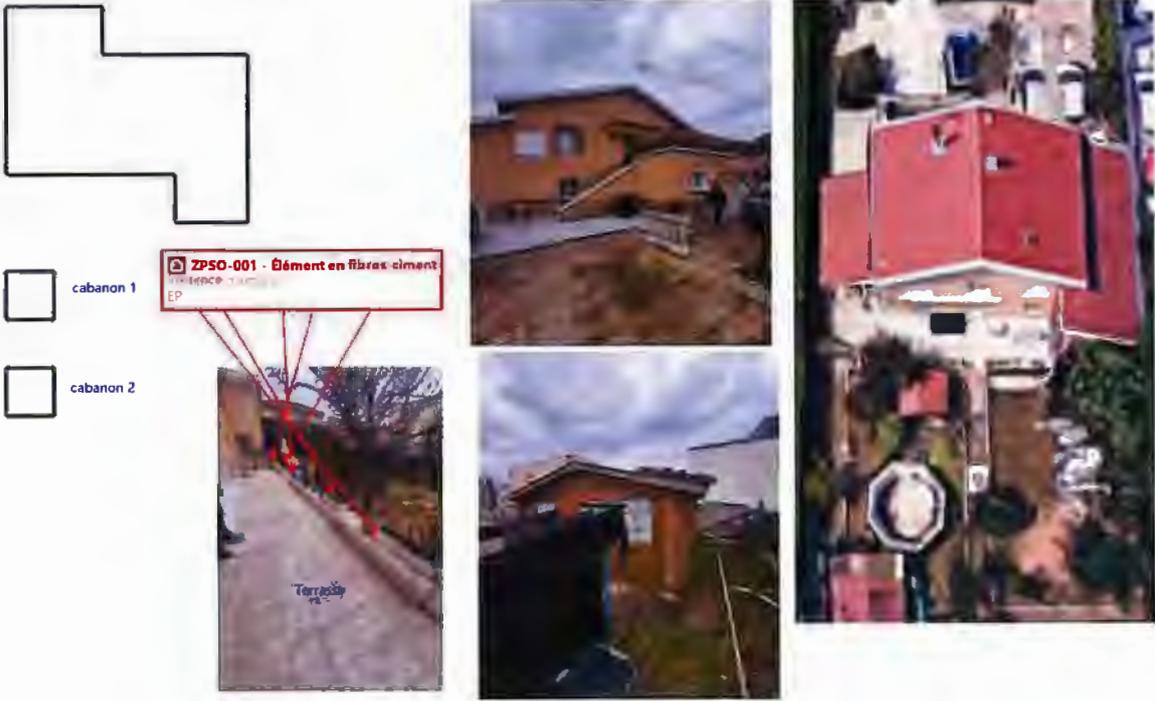
Façade

ZPSO-001 - Élément en fibres-ciment
EP

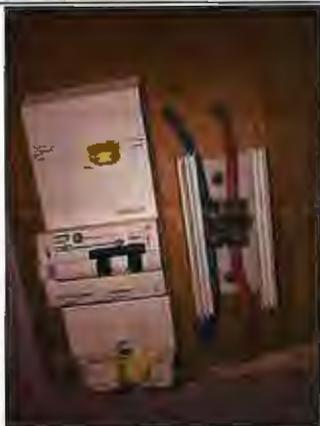
<p>PHOTO PHELE001 LIBELLÉ DE L'ANOMALIE : B7.3 D L'INSTALLATION ÉLECTRIQUE COMPORTE AU MOINS UNE CONNEXION AVEC UNE PARTIE ACTIVE NUE SOUS TENSION ACCESSIBLE. REMARQUES : PRÉSENCE DE CONNEXION DE MATÉRIEL ÉLECTRIQUE PRÉSENTANT DES PARTIES ACTIVES NUES SOUS TENSION ; FAIRE INTERVENIR UN ÉLECTRICIEN QUALIFIÉ AFIN DE REMPLACER LES MATÉRIELS PRÉSENTANT DES PARTIES ACTIVES NUES SOUS TENSION</p>

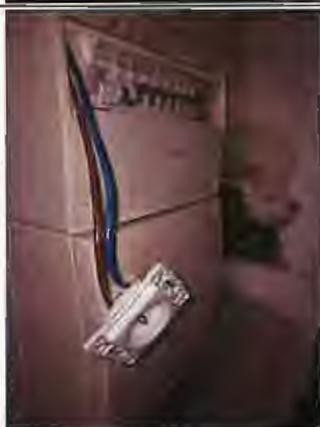
<p>PHOTO PHELE002 LIBELLÉ DE L'ANOMALIE : B8.3 E AU MOINS UN CONDUCTEUR ISOLÉ N'EST PAS PLACÉ SUR TOUTE SA LONGUEUR DANS UN CONDUIT, UNE GOULOTTE OU UNE PLINTHE OU UNE HUISSERIE, EN MATIÈRE ISOLANTE OU MÉTALLIQUE, JUSQU'À SA PÉNÉTRATION DANS LE MATÉRIEL ÉLECTRIQUE QU'IL ALIMENTE. REMARQUES : PRÉSENCE DE CONDUCTEURS ÉLECTRIQUES NON PROTÉGÉS MÉCANIQUEMENT ; FAIRE INTERVENIR UN ÉLECTRICIEN QUALIFIÉ AFIN D'INSTALLER DES PROTECTIONS MÉCANIQUE SUR LES CONDUCTEURS NON PROTÉGÉS</p>

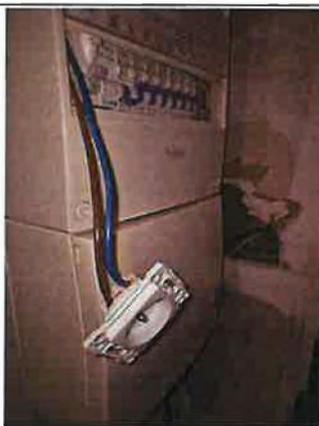
PHOTO PHELE003
LIBELLÉ DE L'ANOMALIE : B8.3 B L'INSTALLATION COMPORTE AU MOINS UN MATÉRIEL ÉLECTRIQUE INADAPTÉ À L'USAGE.
REMARQUES : PRÉSENCE DE MATÉRIEL ÉLECTRIQUE INADAPTÉ À L'USAGE ; FAIRE INTERVENIR UN ÉLECTRICIEN QUALIFIÉ AFIN DE REMPLACER LES MATÉRIELS INADAPTÉS PAR DU MATÉRIEL AUTORISÉ
