**Rapport de mission de repérage des matériaux et produits contenant de l'amiante pour l'établissement du constat établi à l'occasion de la vente d'un immeuble bâti (listes A et B de l'annexe 13-9 du Code de la Santé publique)**

Numéro de dossier : 08/04/2023  
Date du repérage : 18/04/2023

| Adresse | Rue : ..... <b>13, Rue du 11 Novembre 1918</b><br>Bât., escalier, niveau, appartement n°, lot n°: <b>Lot n° 287 à usage d'appartement au 8° Etage + emplacement de parking/ Lot n° 288 à usage de cave en sous-sol</b><br>Code postal, ville : <b>69310 PIERRE BENITE</b> |

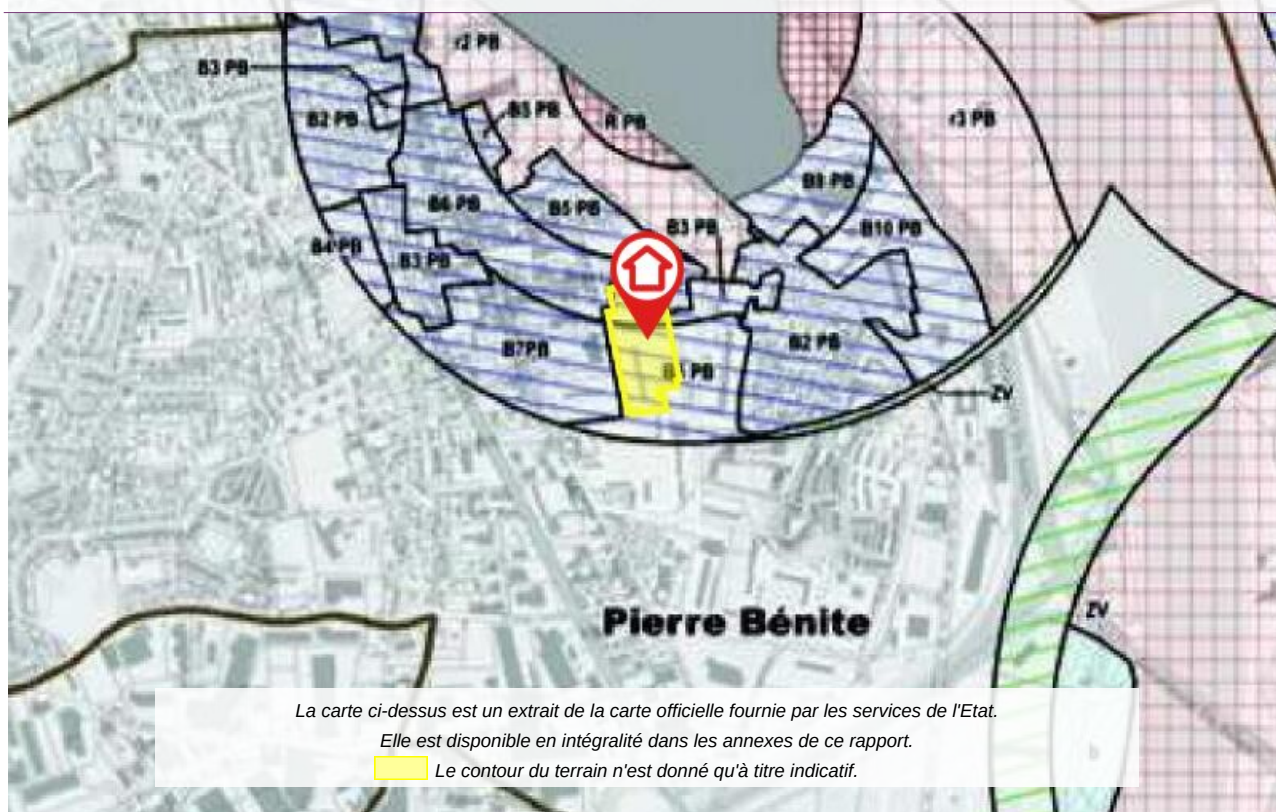
## Effet thermique

PPRt Effet thermique, approuvé le 19/10/2016 (multirisque)

## Concerné\*

\* L'immeuble est situé dans le périmètre d'une zone à risques

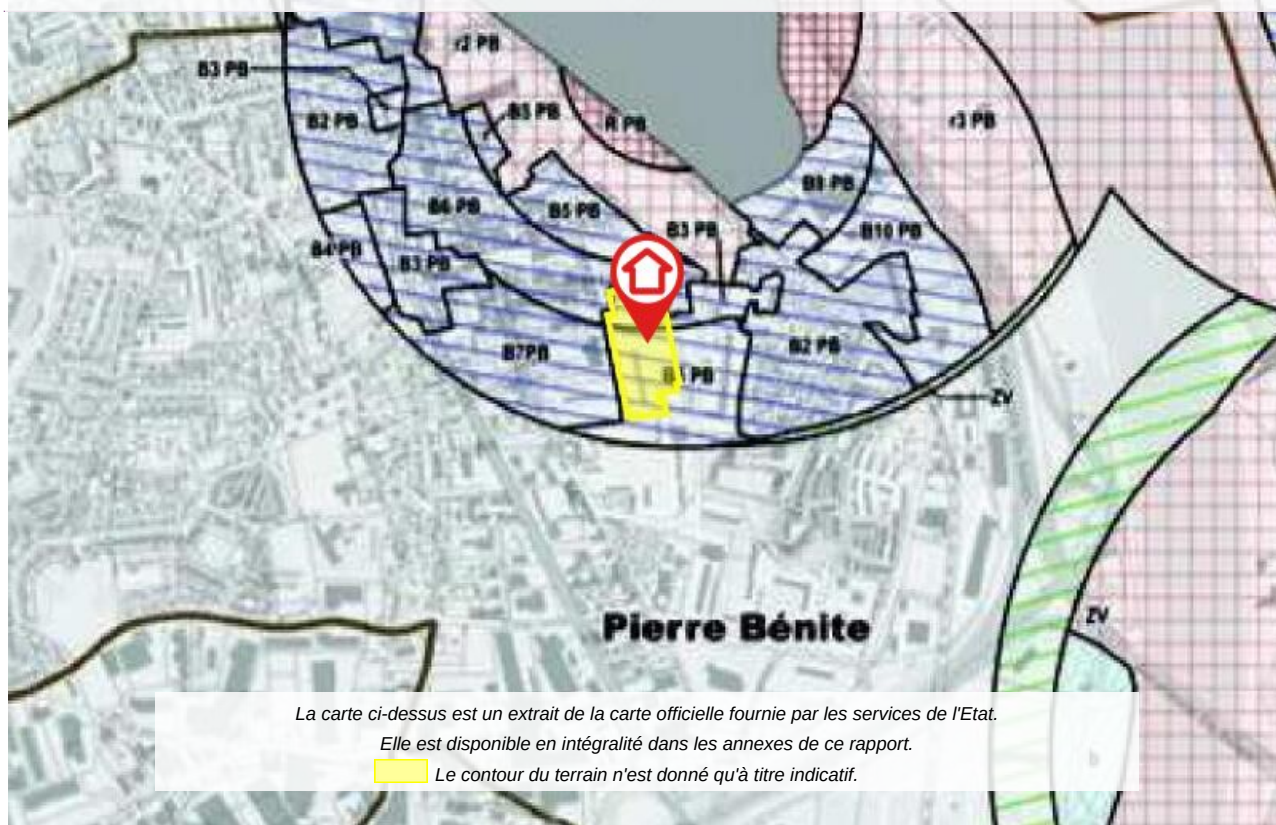
## Effet de surpression

PPRt Effet de surpression, approuvé le 19/10/2016 (multirisque)

## Concerné\*

\* L'immeuble est situé dans le périmètre d'une zone à risques

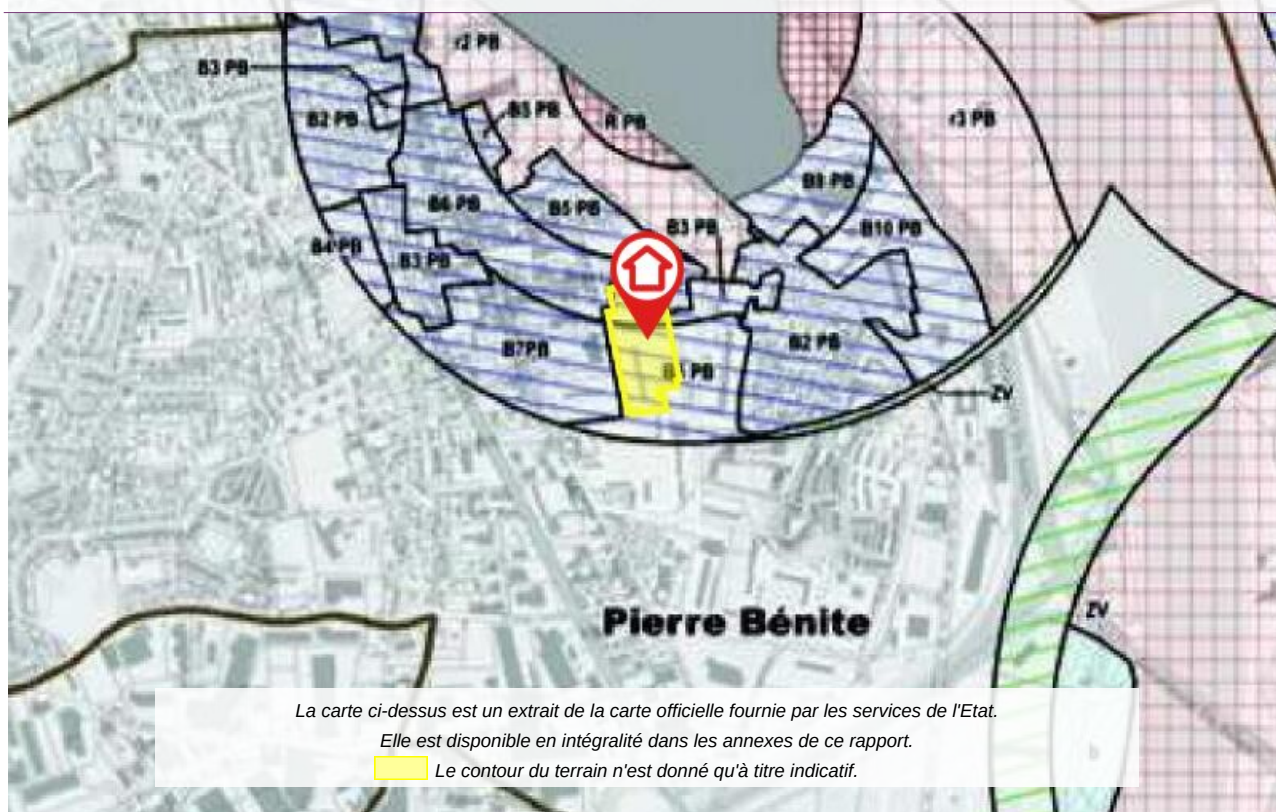
## Effet toxique

PPRt Effet toxique, approuvé le 19/10/2016 (multirisque)

## Concerné\*

\* L'immeuble est situé dans le périmètre d'une zone à risques
