Dossier Technique Immobilier

Numéro de dossier : 25/IMO/0257
Date du repérage : 08/08/2025

Adresse :**lieu dit la croix blanche 18 route de laugere**

Commune :**18210 CHARENTON DU CHER**
Section cadastrale F, Parcelle(s) n°
166, F 167, F 810

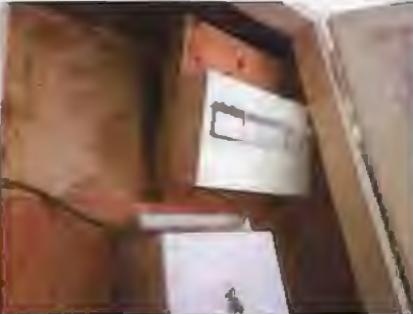
Photo tableau non démontable

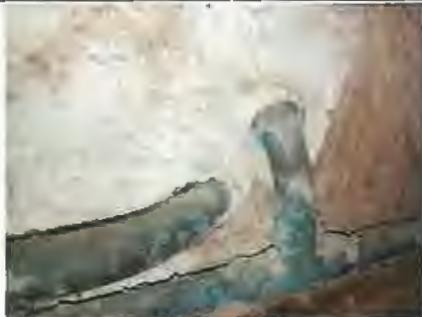
Le bâtiment n'est pas pourvu de système de ventilation (pas de grilles, pas de VMC). Une seule grille d'amenée d'air présente est destinée à la chaudière gaz type B11. Il en résulte des traces de moisissures et des remontées capillaires en pied de mur, avec dégradation de l'enduit et des briques creuses. Les conduits en cuivre sont oxydés.

Photo n° conduit oxydé
Localisation : Rez de chaussée - Cuisine

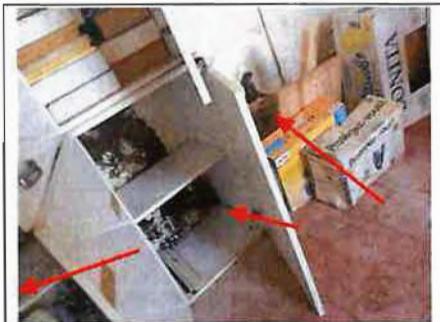
Photo n° PhPb001
Localisation : Rez de chaussée - Bureau
UD : Mur (partie basse)
Type de dégradation : mosissures

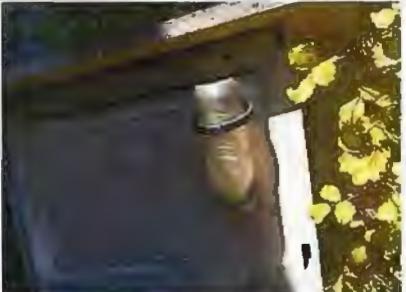
<p>Photo n° dépôt plaque Localisation : extérieur</p>

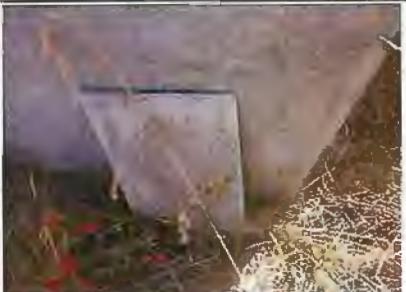
<p>Photo n° dépôt plaque Localisation : extérieur</p>

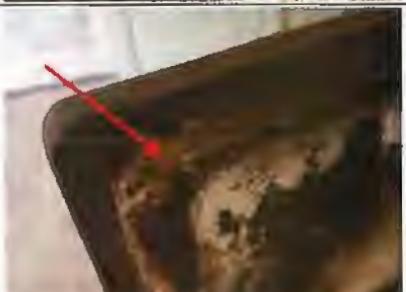
<p>Photo n° PhA001 Localisation : Rez de chaussée - Salon Ouvrage : 3. Conduits, canalisations et équipements intérieurs - Portes coupe-feu Partie d'ouvrage : Joints (tresses) Description : Joints (tresses) Localisation sur croquis : M001</p>
