## **PROCES VERBAL**

### **DE DESCRIPTION DE BIENS A SAISIR**

L'AN DEUX MIL VINGT-CINQ ET LE : SEPT OCTOBRE

M'être exprès transportée commune de VILLEURBANNE 69100, 6 rue Séverine, à l'effet de procéder à la description exacte et détaillée des biens appartenant à Monsieur x, dont la requérante se propose de poursuivre la vente forcée en la forme légale, à défaut par le sus-nommé d'avoir satisfait au commandement de payer qui lui a été signifié le 31 juillet 2025.

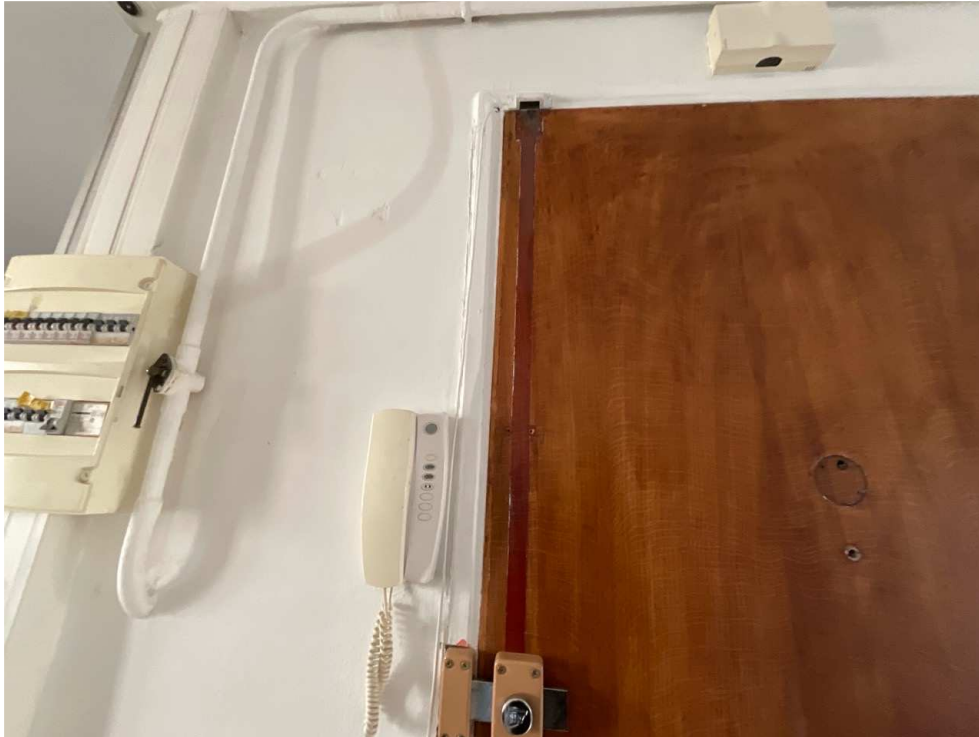
La porte est recouverte de vernis face extérieure comportant deux trous de cheville à l'emplacement de la plaque sérigraphiée, des résidus d'adhésif et quelques traces noires.

Sur sa face intérieure, la porte est recouverte de vernis comportant l'emplacement d'une tringle.

Je relève l'absence de serrure et la présence d'un verrou supérieur.

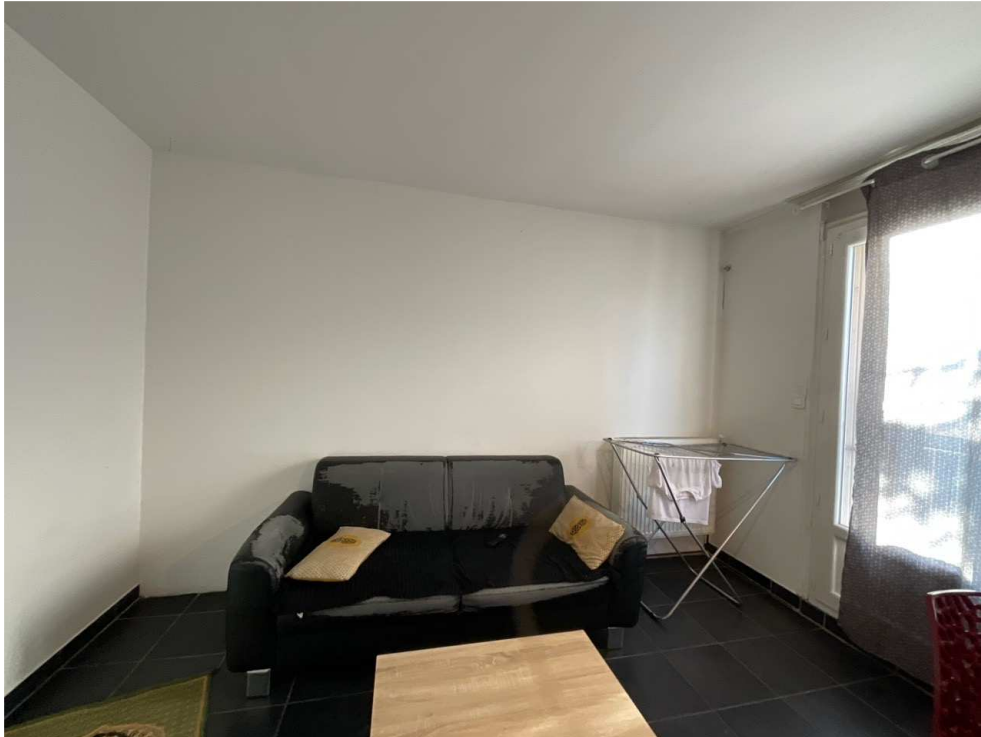
La pièce est éclairée par une porte-fenêtre à deux battants et une baie fixe, dont l'encadrement en PVC est en état, fermée par des volets métalliques.

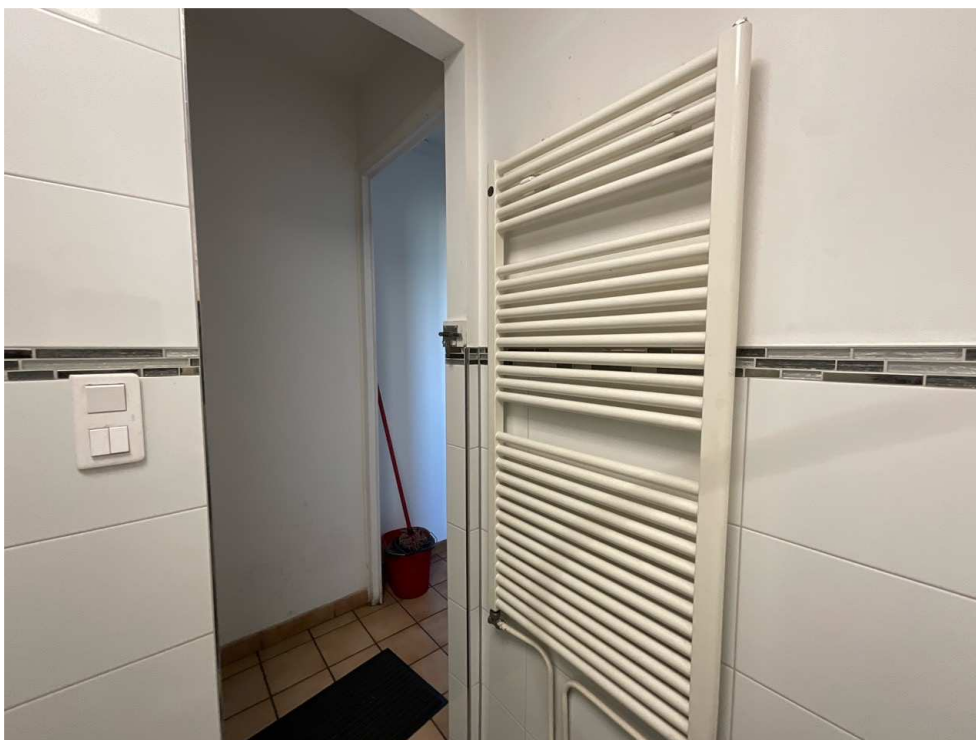
- d'un radiateur chauffe-serviette,

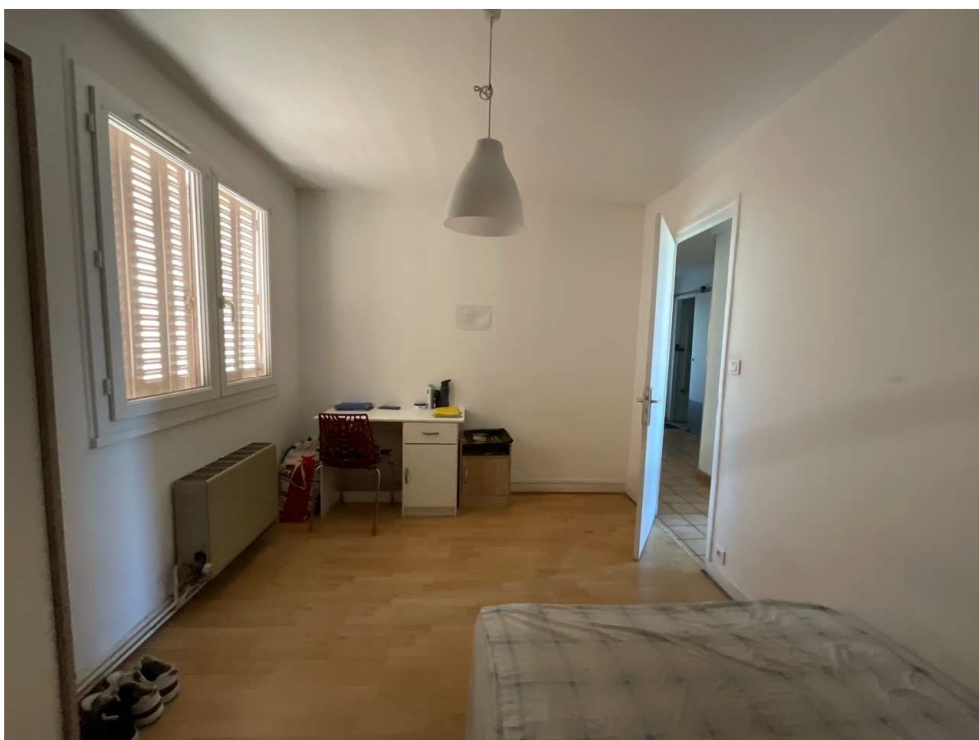
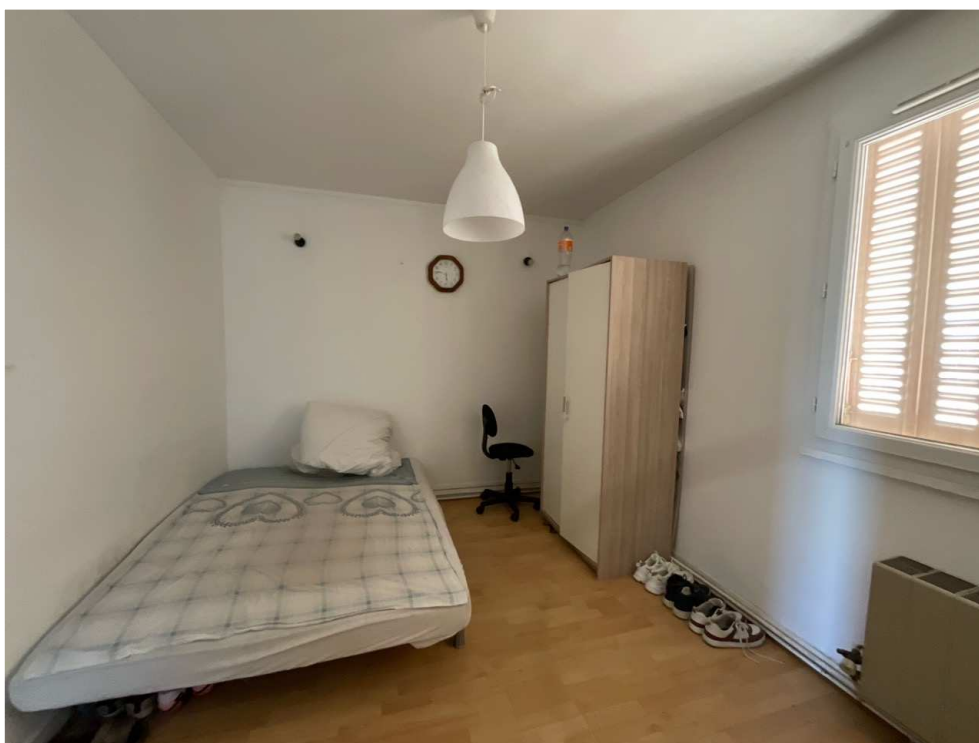
De la moisissure est visible sur le mur à côté de la fenêtre .

La pièce est éclairée par une fenêtre à deux battants dont l'encadrement en PVC est en état. Elle fonctionne correctement. Elle est équipée de volets métalliques.

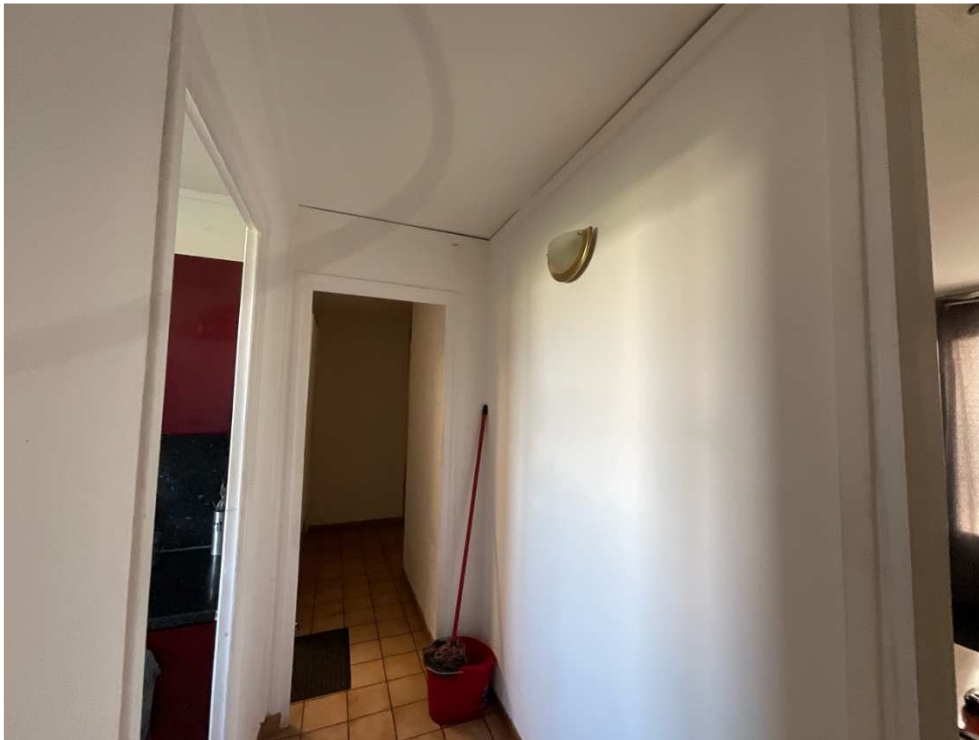
Le plafond est recouvert de toile de verre revêtue de peinture en état d'usage. Une goulotte est visible en partie haute du couloir.

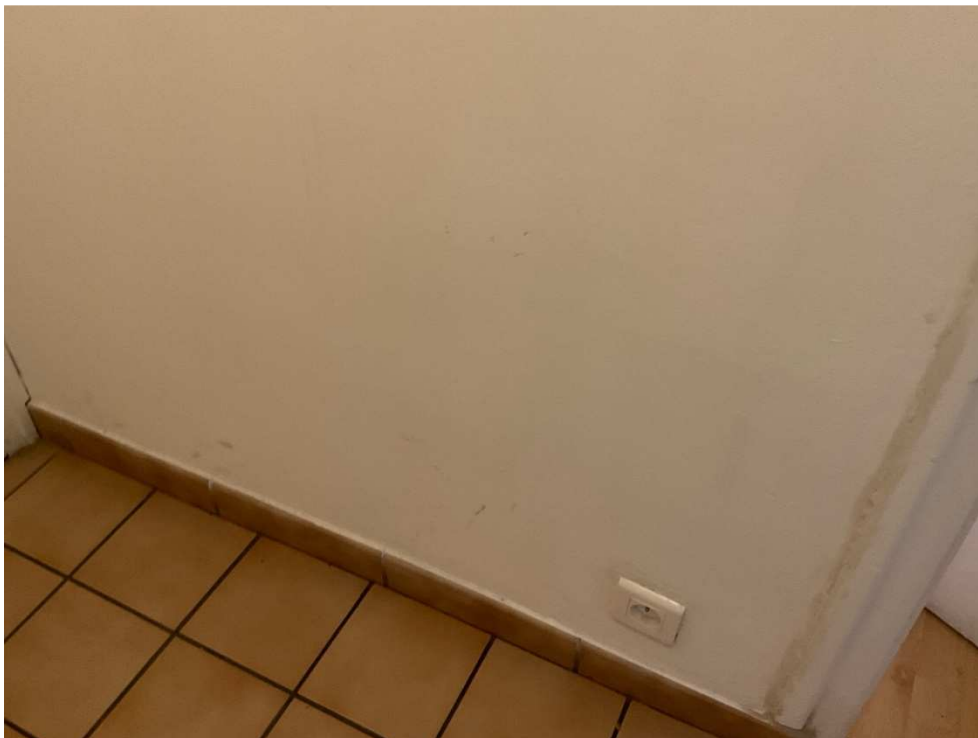
Des taches sont également visibles à gauche de la porte donnant accès à la seconde chambre.

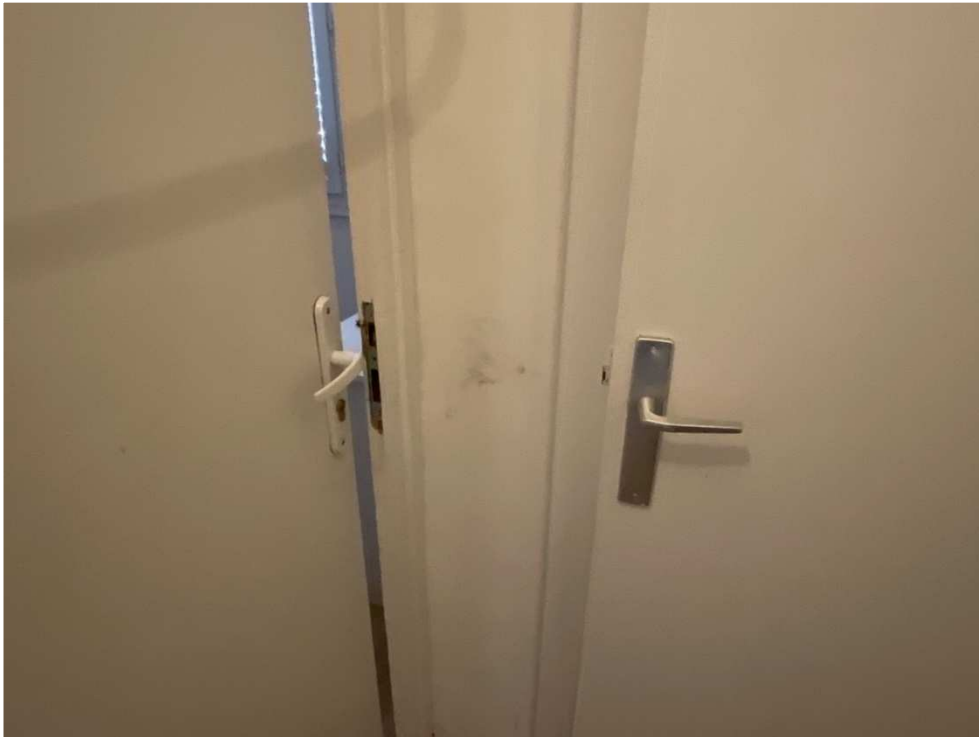
Le mur, à gauche du placard, comporte d'importantes traces noires.

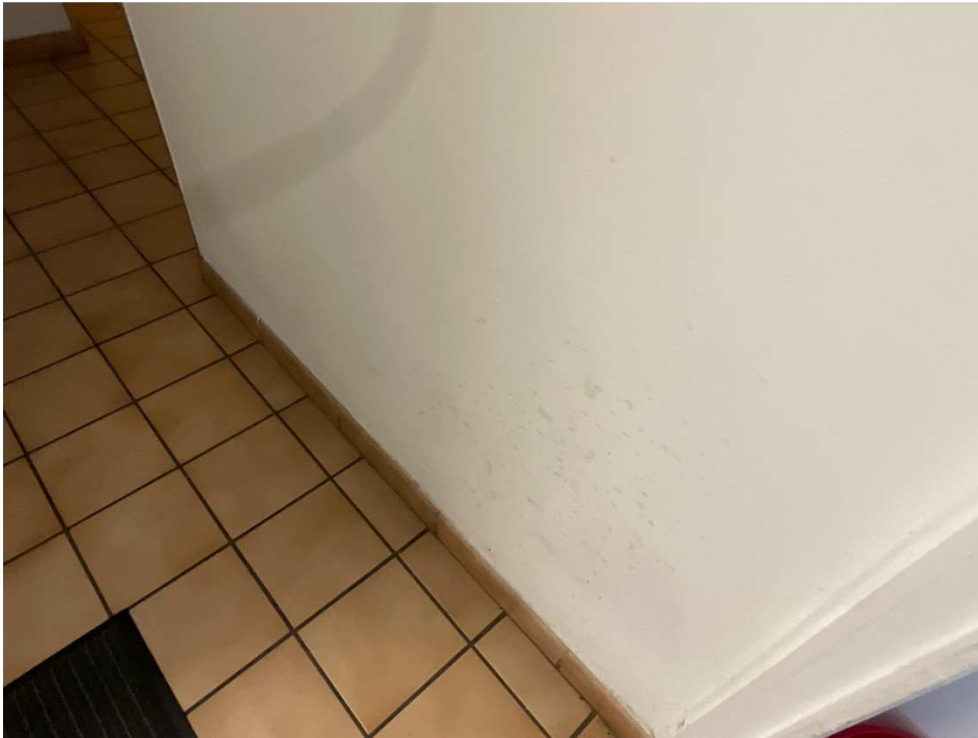
L'arête du mur à gauche de la quatrième chambre est épafrée. Le mur à gauche de cette porte comporte des taches.

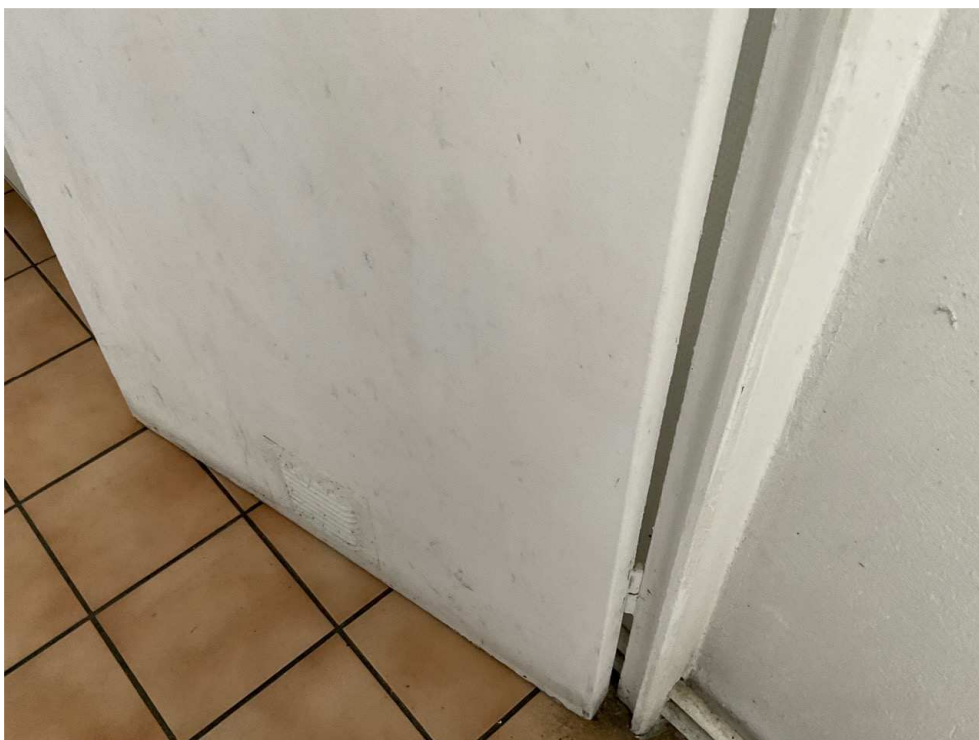
De nombreuses taches et rayures sont visibles sur sa face intérieure.

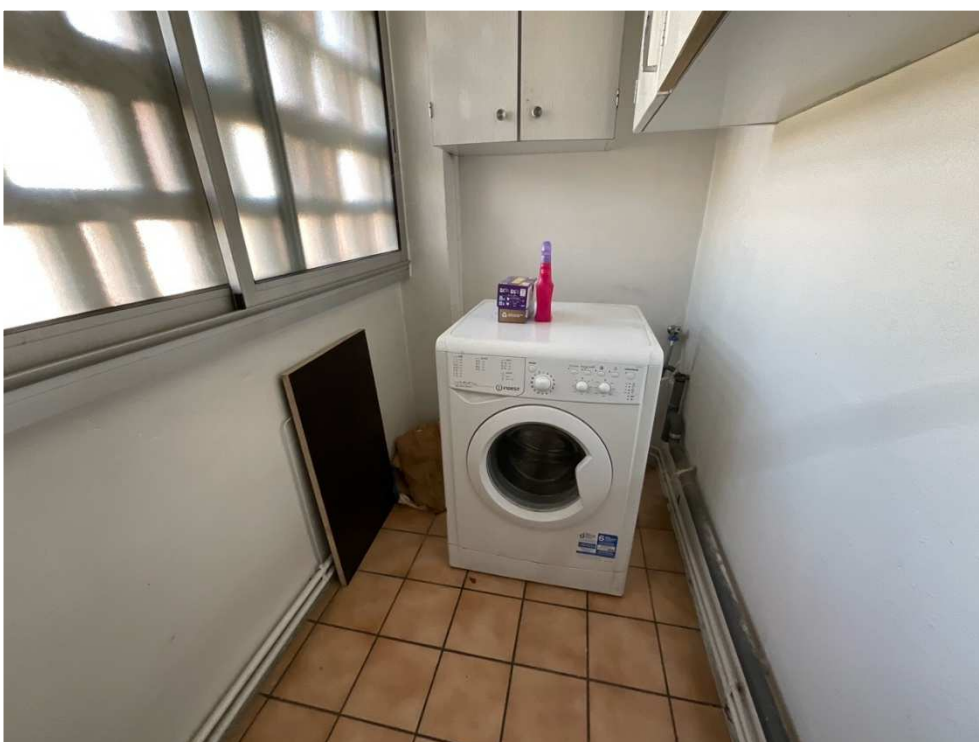
La loggia est éclairée par une fenêtre à deux battants coulissants, qui fonctionne.

Présence d'une arrivée d'eau.
